RAPPORT DE REPERAGE DES MATERIAUX ET PRODUITS CONTENANT DE L'AMIANTE AVANT DEMOLITION D'UN IMMEUBLE BÂTI

Rapport N° 801102 établi le 23/10/2020

**Bâtiments Agricoles - 1 rue de Kervalo
22410 TREVENEUC**

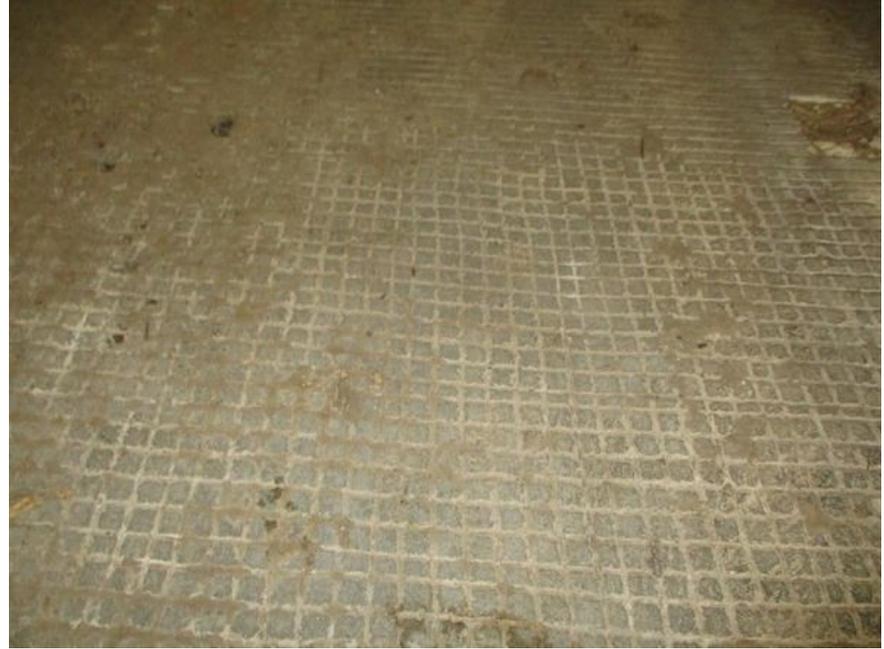
PRELEVEMENT : P1

Pièce ou Local	Volume 2 (Hangar 1 - rdc)
Composant de la construction	Revêtements de sols
Partie du composant	Dalle béton
Présence d'amiante	Non
Plan N°	/

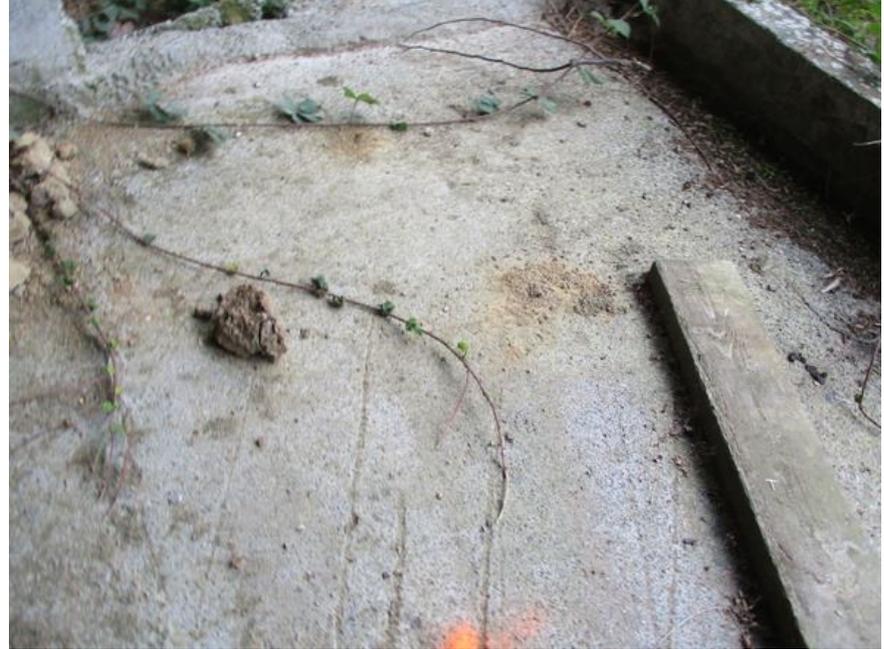
PRELEVEMENT : P2

Pièce ou Local	Volume 1 (Hangar 1 - rdc)
Composant de la construction	Revêtements de sols
Partie du composant	Dalle béton
Présence d'amiante	Non
Plan N°	/

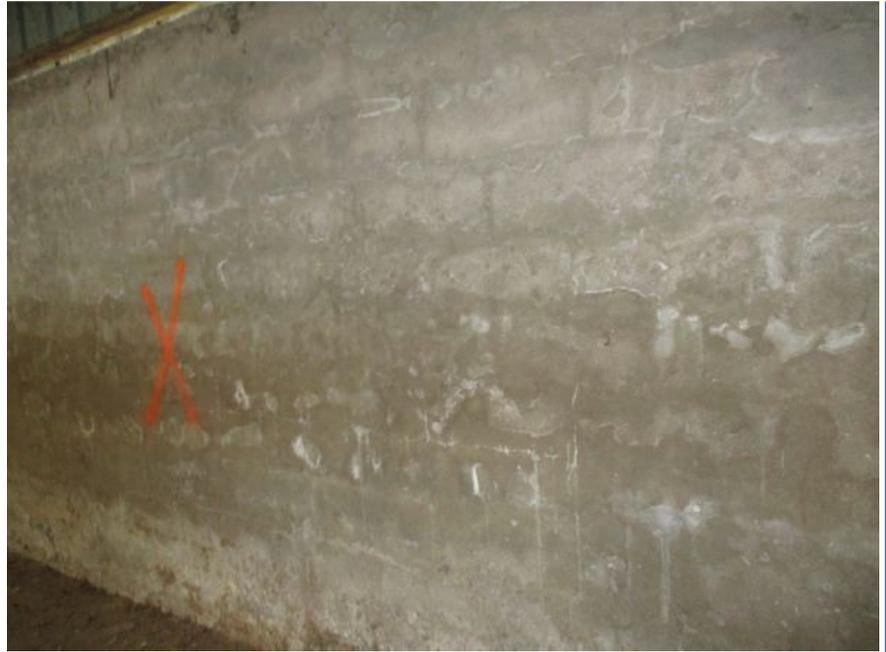
PRELEVEMENT : P3

Pièce ou Local	Volume 2 (Hangar 1 - rdc)
Composant de la construction	Murs et cloisons maçonnés
Partie du composant	Enduit maigre (avec revêtement)
Présence d'amiante	Non
Plan N°	/

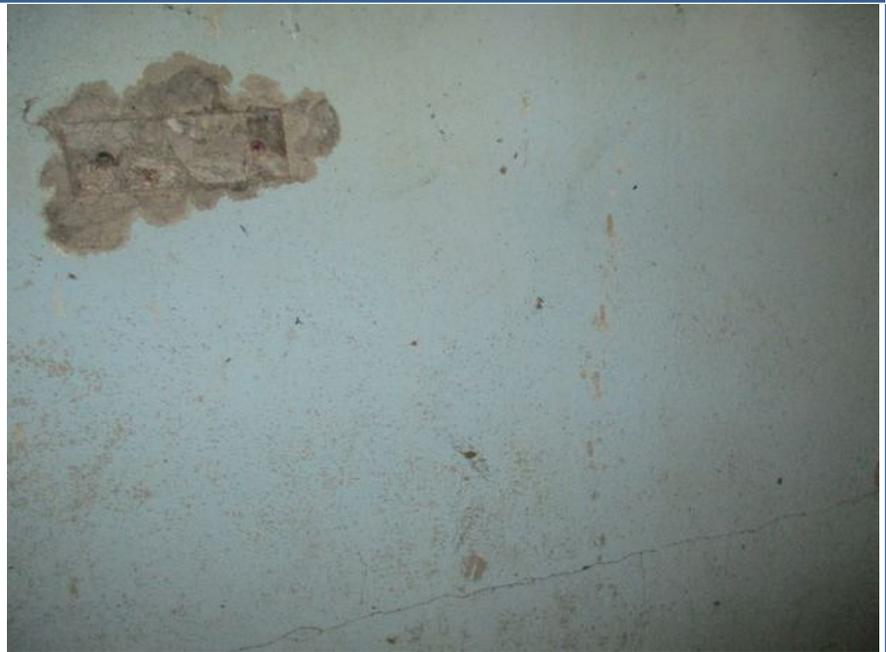
PRELEVEMENT : P4

Pièce ou Local	Volume 3 (Hangar 1 - rdc)
Composant de la construction	Murs et cloisons maçonnés
Partie du composant	Enduit maigre (avec revêtement)
Présence d'amiante	Non
Plan N°	/

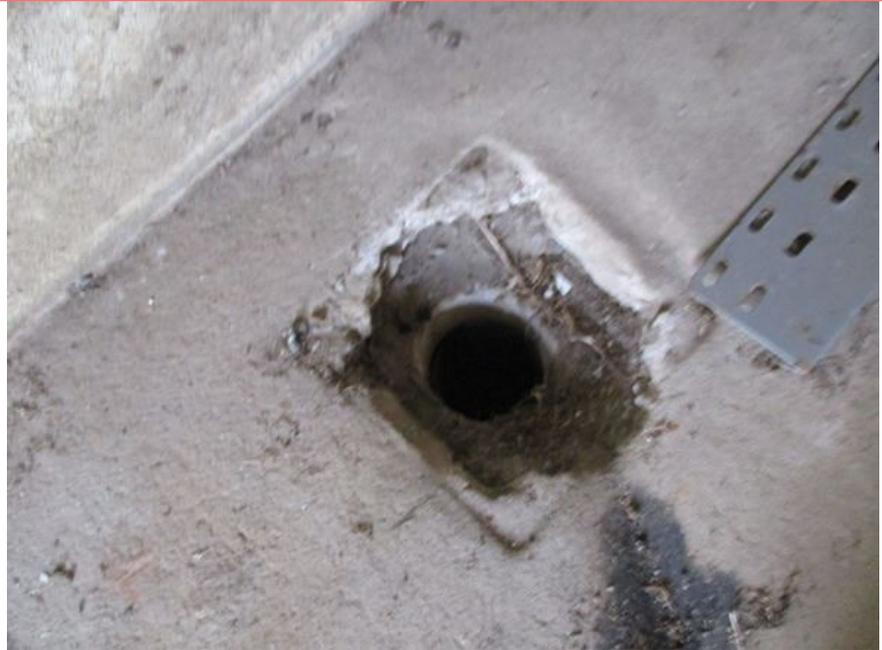
PRELEVEMENT : P5

Pièce ou Local	Volume 4 (Hangar 1 - rdc)
Composant de la construction	Conduits de fluides
Partie du composant	Conduits Fibres ciment
Présence d'amiante	Oui
Plan N°	/

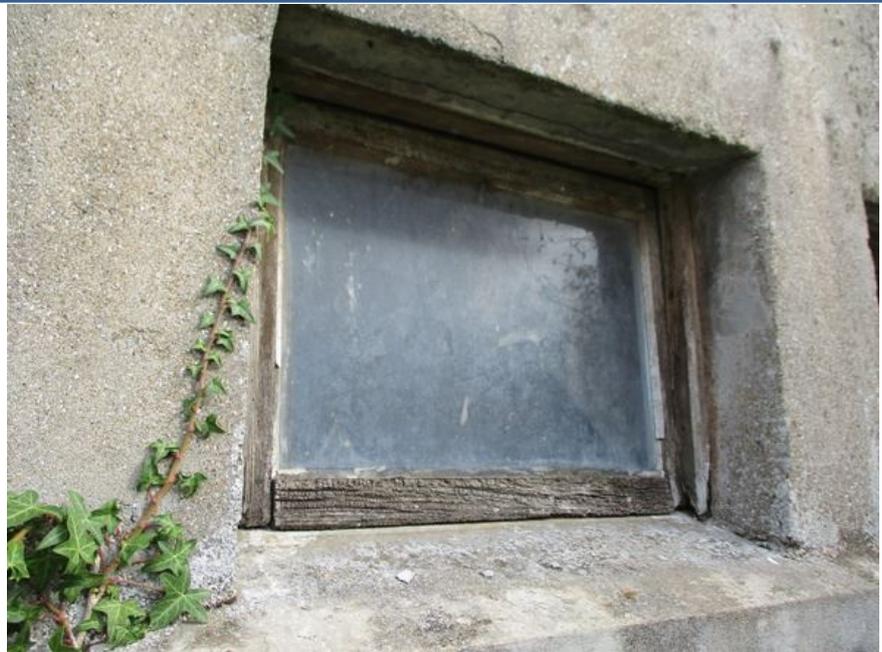
PRELEVEMENT : P6

Pièce ou Local	Façades (Hangar 1 - extérieur)
Composant de la construction	Menuiseries extérieures bois
Partie du composant	Joint de vitrage - Mastic
Présence d'amiante	Non
Plan N°	/

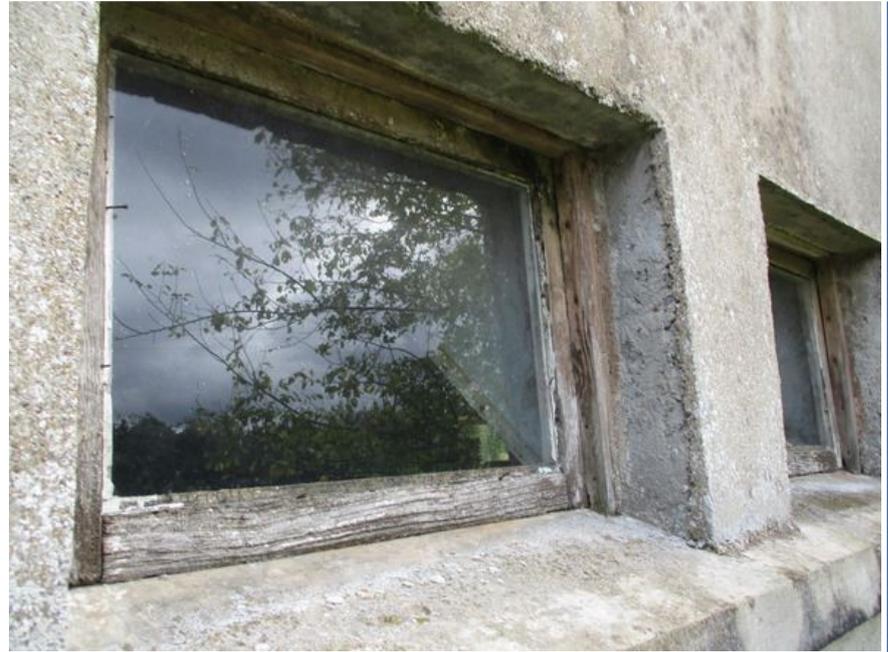
PRELEVEMENT : P7

Pièce ou Local	Façades (Hangar 1 - extérieur)
Composant de la construction	Menuiseries extérieures bois
Partie du composant	Joint de vitrage - Mastic
Présence d'amiante	Non
Plan N°	/

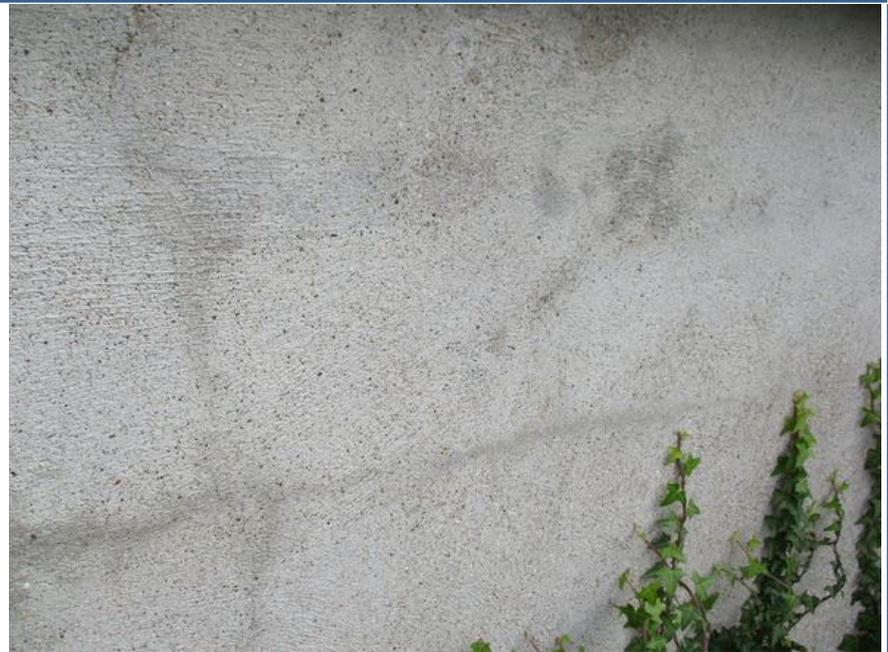
PRELEVEMENT : P8

Pièce ou Local	Façades (Hangar 1 - extérieur)
Composant de la construction	Murs et cloisons maçonnés
Partie du composant	Enduit extérieur
Présence d'amiante	Non
Plan N°	/

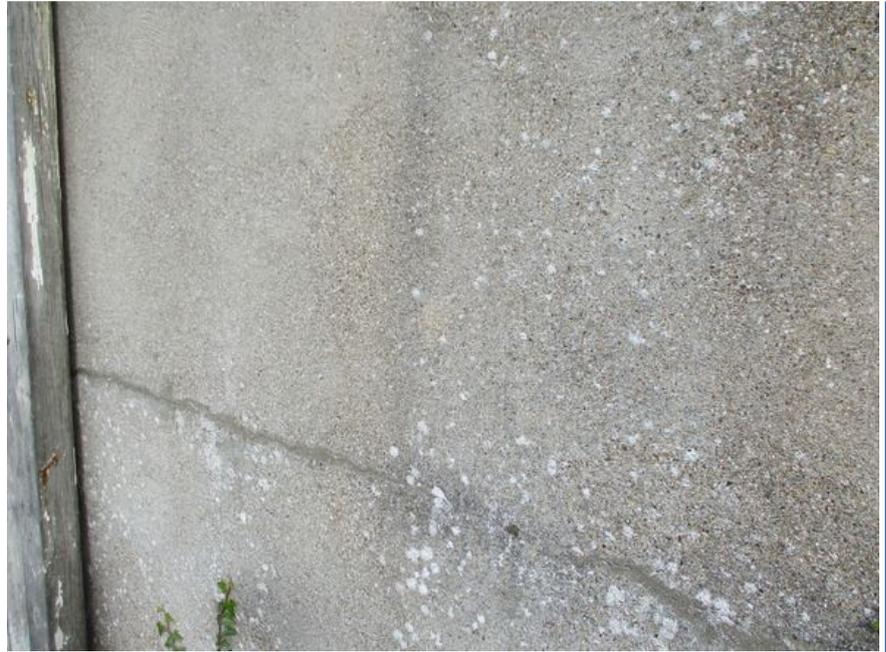
PRELEVEMENT : P9

Pièce ou Local	Façades (Hangar 1 - extérieur)
Composant de la construction	Murs et cloisons maçonnés
Partie du composant	Enduit extérieur
Présence d'amiante	Non
Plan N°	/

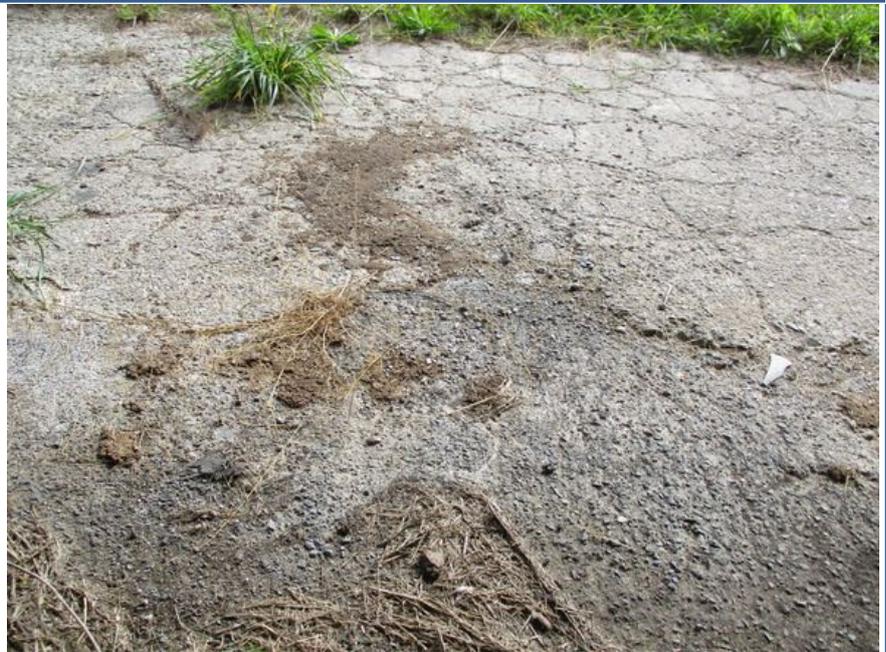
PRELEVEMENT : P10

Pièce ou Local	Volume 1 (Hangar 1 - rdc)
Composant de la construction	Revêtements de sols
Partie du composant	Dalle béton
Présence d'amiante	Non
Plan N°	/

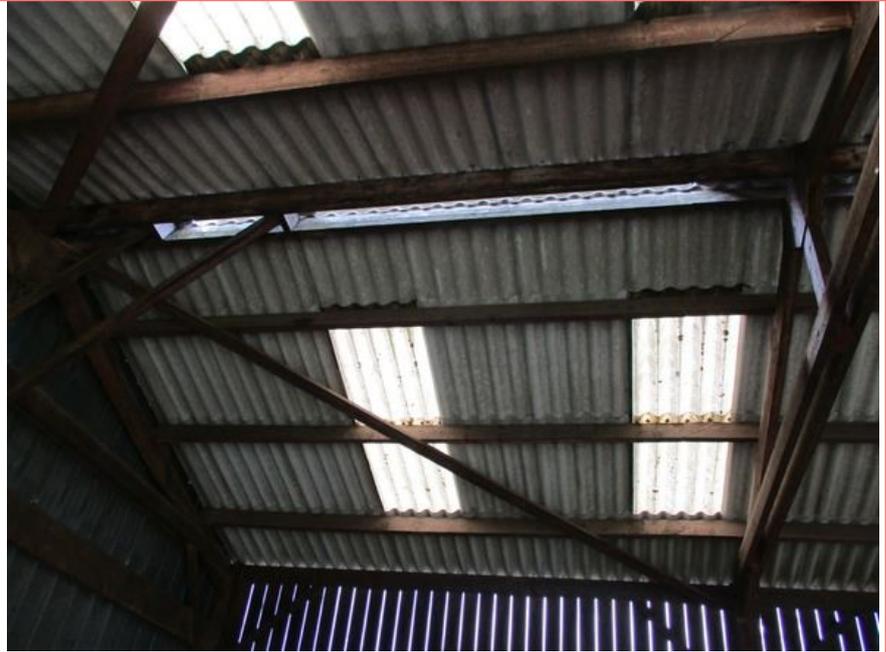
PRELEVEMENT : P11

Pièce ou Local	Toiture (Hangar 1 - extérieur)
Composant de la construction	Plaques ondulées
Partie du composant	Plaques en fibres-ciment
Présence d'amiante	Oui
Plan N°	/

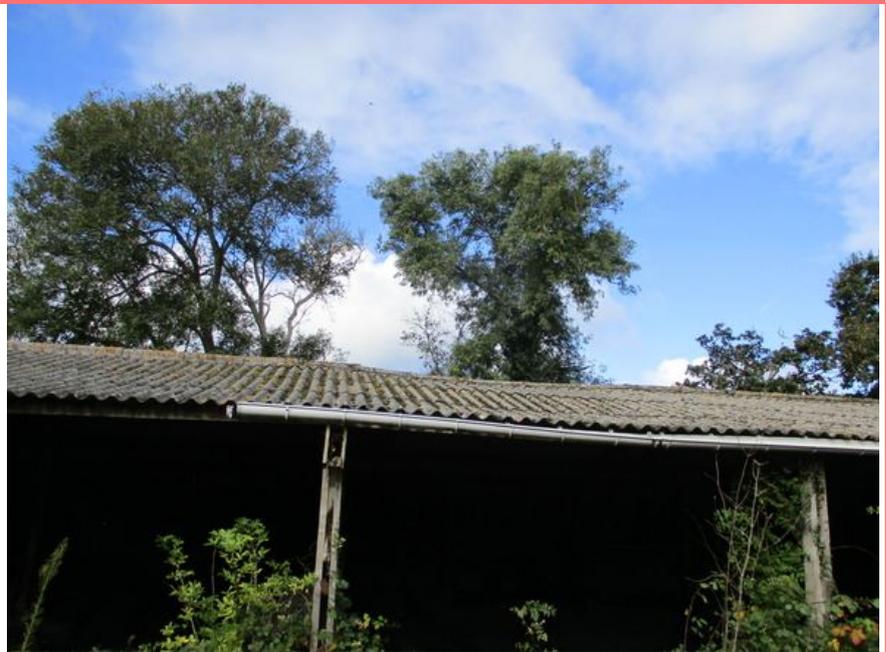
PRELEVEMENT : P12

Pièce ou Local	Toiture (Hangar 2 - extérieur)
Composant de la construction	Plaques ondulées
Partie du composant	Plaques en fibres-ciment
Présence d'amiante	Oui
Plan N°	/

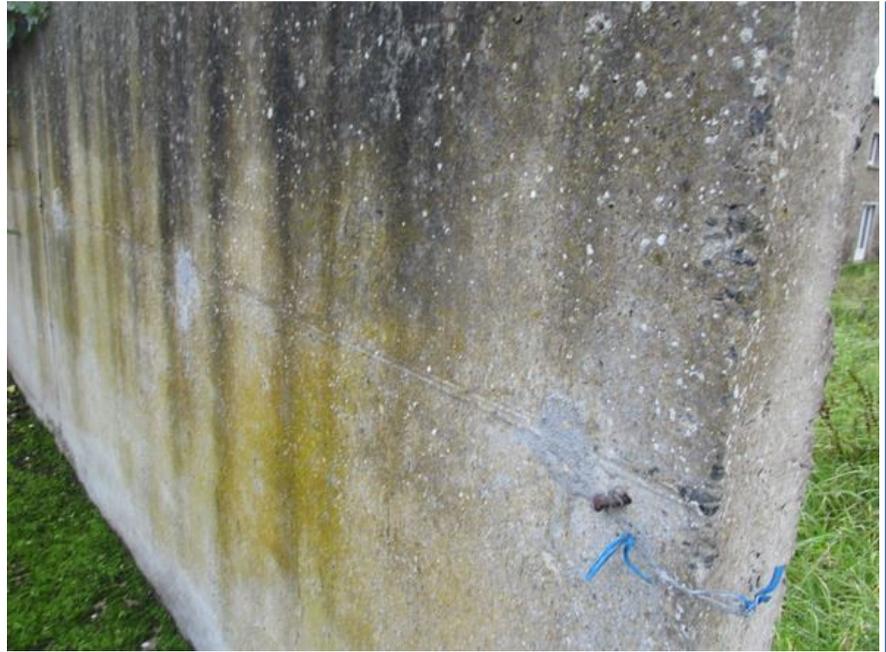
PRELEVEMENT : P13

Pièce ou Local	Volume (Silos - extérieur)
Composant de la construction	Murs et cloisons maçonnes
Partie du composant	Enduit maigre (avec revêtement)
Présence d'amiante	Non
Plan N°	/

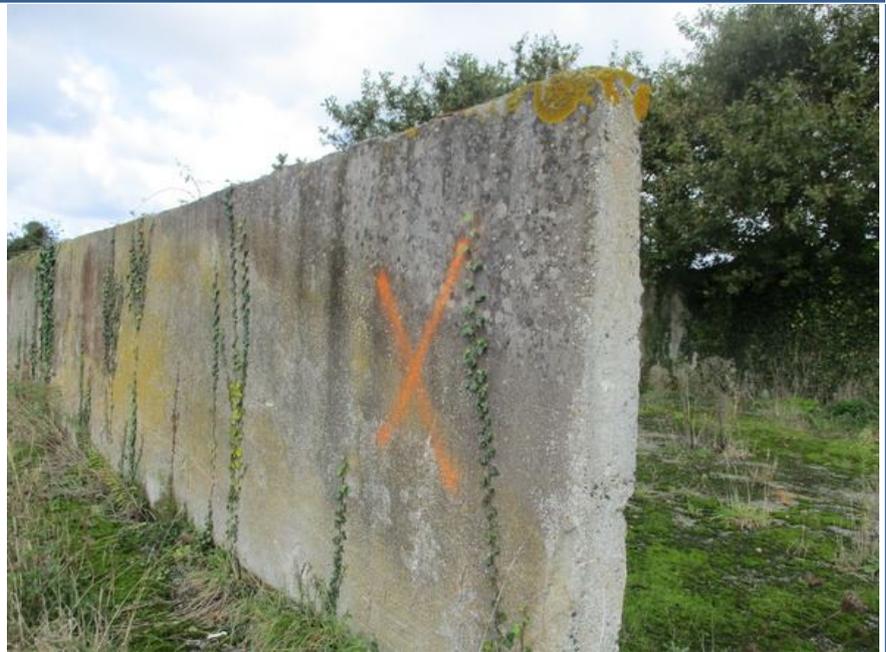
PRELEVEMENT : P14

Pièce ou Local	Volume (Silos - extérieur)
Composant de la construction	Murs et cloisons maçonnes
Partie du composant	Enduit maigre (avec revêtement)
Présence d'amiante	Non
Plan N°	/

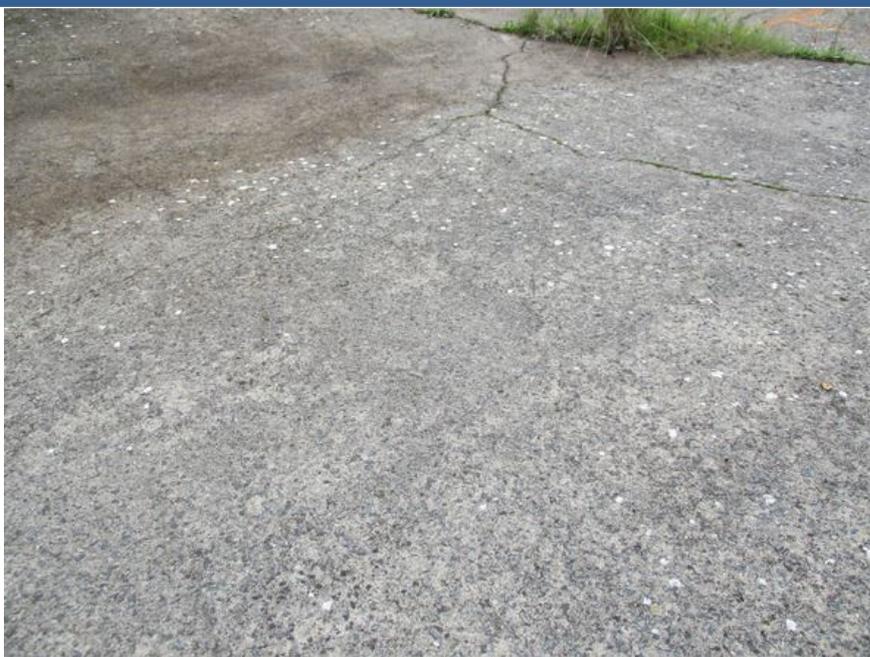
PRELEVEMENT : P15

Pièce ou Local	Volume (Silos - extérieur)
Composant de la construction	Revêtements de sols
Partie du composant	Dalle béton
Présence d'amiante	Non
Plan N°	/

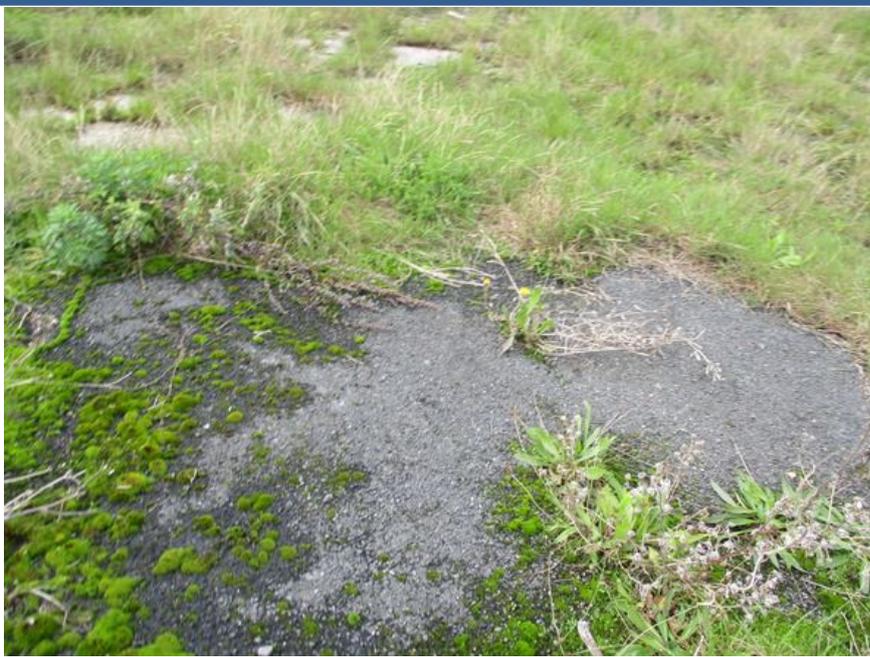
PRELEVEMENT : P16

Pièce ou Local	Volume (Silos - extérieur)
Composant de la construction	Revêtements de sols
Partie du composant	Enrobé
Présence d'amiante	Non
Plan N°	/
