Rapport de repérage des matériaux et produits contenant de l'amiante à intégrer au Dossier Technique Amiante

Nom du site : PRESBYTERE - COMMUNE DE CREYS MEPIEU

Ancien PRESBYTERE
12 PLACE DE L EGLISE
38510 CREYS MEPIEU

Référence du rapport : 11731136/S1.1.2.R

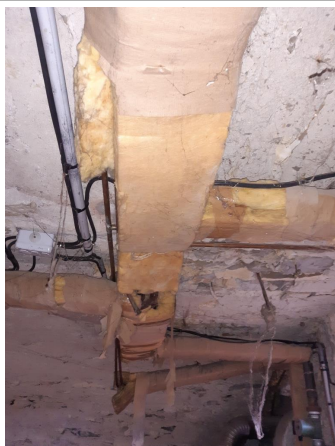
Prélèvement - P1 : Sous Sol / Palier - Calorifugeage- (Absence d'amiante)

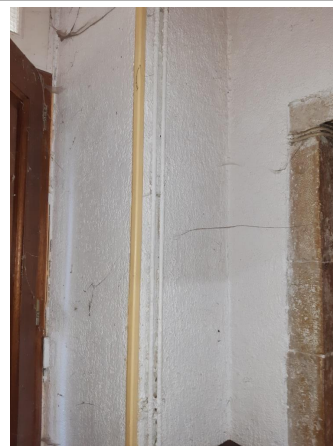
Prélèvement - P2 : Rez de Chaussée / Entrée - Enduit projeté- (Absence d'amiante)

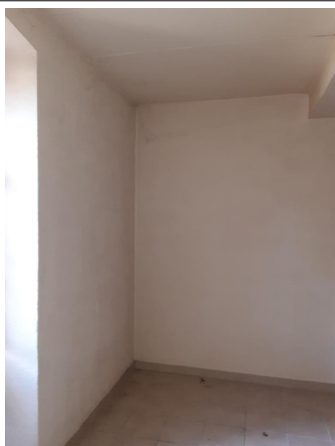
Prélèvement - P3 : Rez de Chaussée / Pièce 1 - Enduit projeté- (Absence d'amiante)

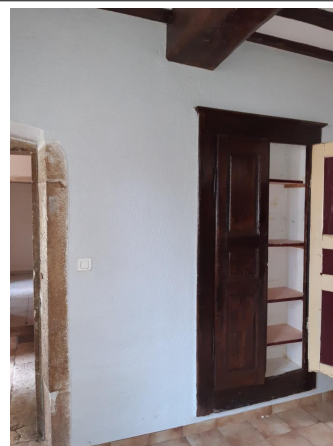
Prélèvement - P4 : Rez de Chaussée / Pièce 2 - Enduit projeté- (Absence d'amiante)

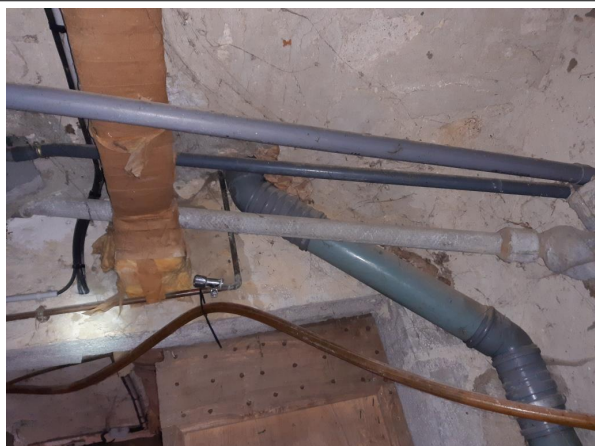
Déclaré - : Sous Sol / Palier - Conduit - EP- (Présence d'amiante)

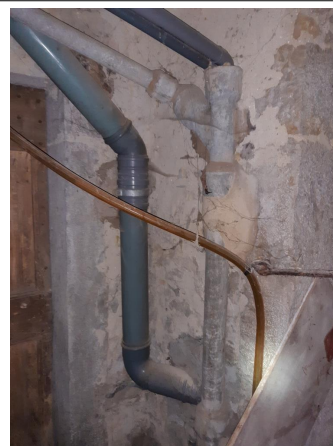
Déclaré - : Sous Sol / Palier - Conduit - EP- (Présence d'amiante)

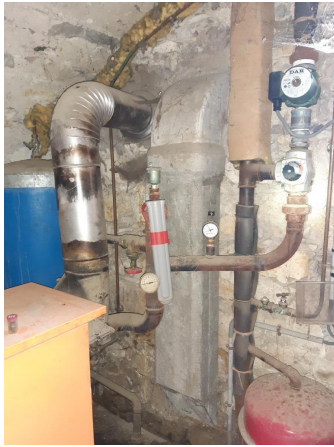
Déclaré - : Sous Sol / Cave - Conduit - EP- (Présence d'amiante)

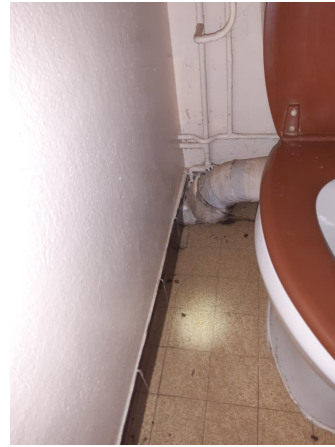
Matériaux ou produits de la liste B contenant de l'amiante				
Localisation	Composant	Matériau ou produit	Description	Résultat de l'évaluation de l'état de conservation
Sous Sol / Palier	Conduit d'eau	Conduit	fibres-ciment, gris(e)	EP
Sous Sol / Cave	Conduit d'air	Conduit	fibres-ciment	EP
Rez de Chaussée / Salle d'eau + wc	Conduit d'eau	Conduit	fibres-ciment, gris(e)	EP

déclaré - : Rez de Chaussée / Salle d'eau + wc - Conduit - EP- (Présence d'amiante)
