RAPPORT DE RESTAURATION 2022

Tableau : « Saint Blaise ».

Commune : Rochefort Samson. Drôme.

Edifice : Eglise.

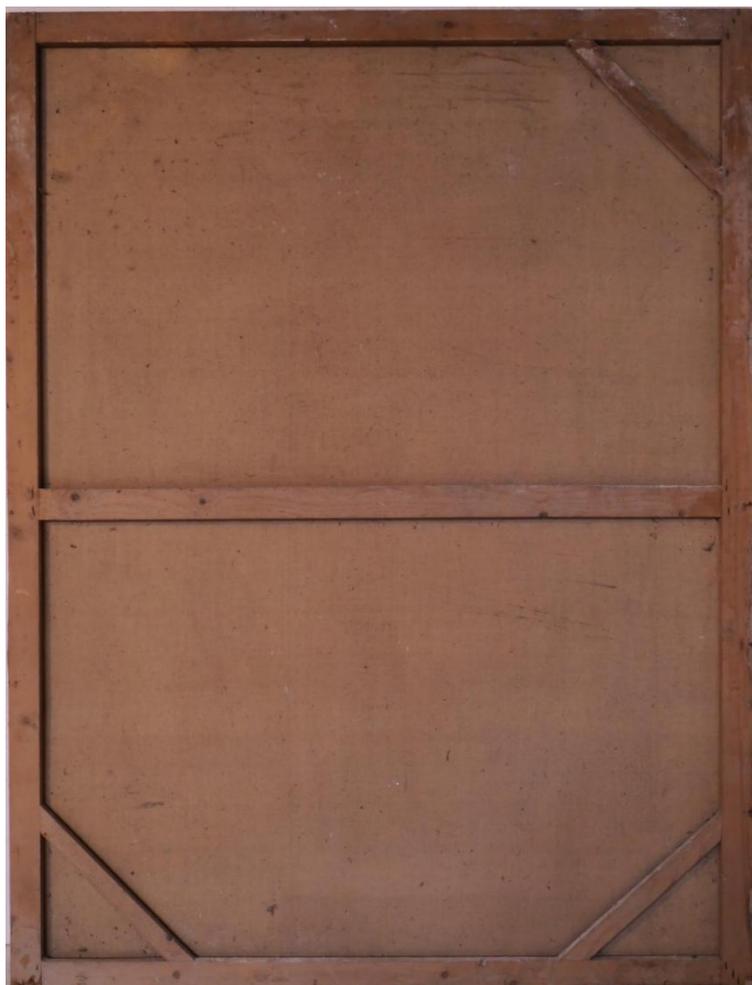
Le châssis d'origine est fixe, sans clés ni chanfrein. Il a été fabriqué dans du bois résineux. Il disposait d'un montant de renfort horizontal et de quatre écharpes (renforts) aux angles. Les montants principaux sont assemblés à mi-bois, ils sont alignés sur la face avant du châssis.. Tous ces assemblages sont cloutés avec des pointes rabattues et matées des deux côtés. Les assemblages présentent une faiblesse mécanique. Le châssis au cours des années a perdu une écharpe d'angle.

De nombreux trous et galeries ouvertes attestent de la présence à un moment donné d'insectes xylophages. La cellulose et la lignine constituent une manne alimentaire pour les insectes et les micro-organismes. Le bois consommé perd peu à peu de sa rigidité, des galeries de vrillettes ou de capricornes fragilisent le bois. Les parties les plus attaquées sont les parties tendres d'aubier et les zones de collage (présence de protéines).

Par conséquent, ce châssis ne répond plus à sa fonction première, qui consiste à assurer la tension la plus optimale possible du support toile. Il présente en outre un fort encrassement. Il est à noter qu'aucune inscription n'a été observée au revers du châssis.

L'absence de chanfrein accélère l'usure de la toile, car à chaque variation d'hygrométrie la toile change légèrement de dimension et vient frotter sur les montants. La cellulose est hygroscopique, elle gonfle et se rétracte en captant l'eau de l'atmosphère et se dilate en s'asséchant. Par ce jeu constant en milieu à l'hygrométrie variable, le tissu subit un travail mécanique qui le fatigue.

La toile en se détendant sur ce châssis sans chanfrein a imprimé la trace des barres de celui-ci.

L'œuvre avait un châssis très affaibli, sans chanfrein ni clés, il était nécessaire de fixer la toile sur un châssis neuf à clés (permettant de retendre celle-ci en cas de nécessité). Un nouveau châssis à clés, chanfreiné, est commandé sur mesure. Celles-ci correspondent aux cotes relevées après l'opération de rentoilage, lorsque la toile n'est plus susceptible de varier de dimensions. Ce châssis est soigné lors de son arrivée dans l'atelier. Les arêtes et les montants sont poncés puis essuyés. Les montants ont été badigeonnés de deux couches successives d'un insecticide type Xylophène. La toile de rentoilage est alors découpée tout autour du tableau en gardant une marge conséquente. Le montage a été réalisé à l'aide d'une pince à tendre et d'agrafes. Ce système d'accroche permet une tension continue de la toile et une meilleure répartition des contraintes. Les bords de tension composés de la toile de rentoilage sont ajustés et découpé à deux centimètres du bord des montants du châssis.

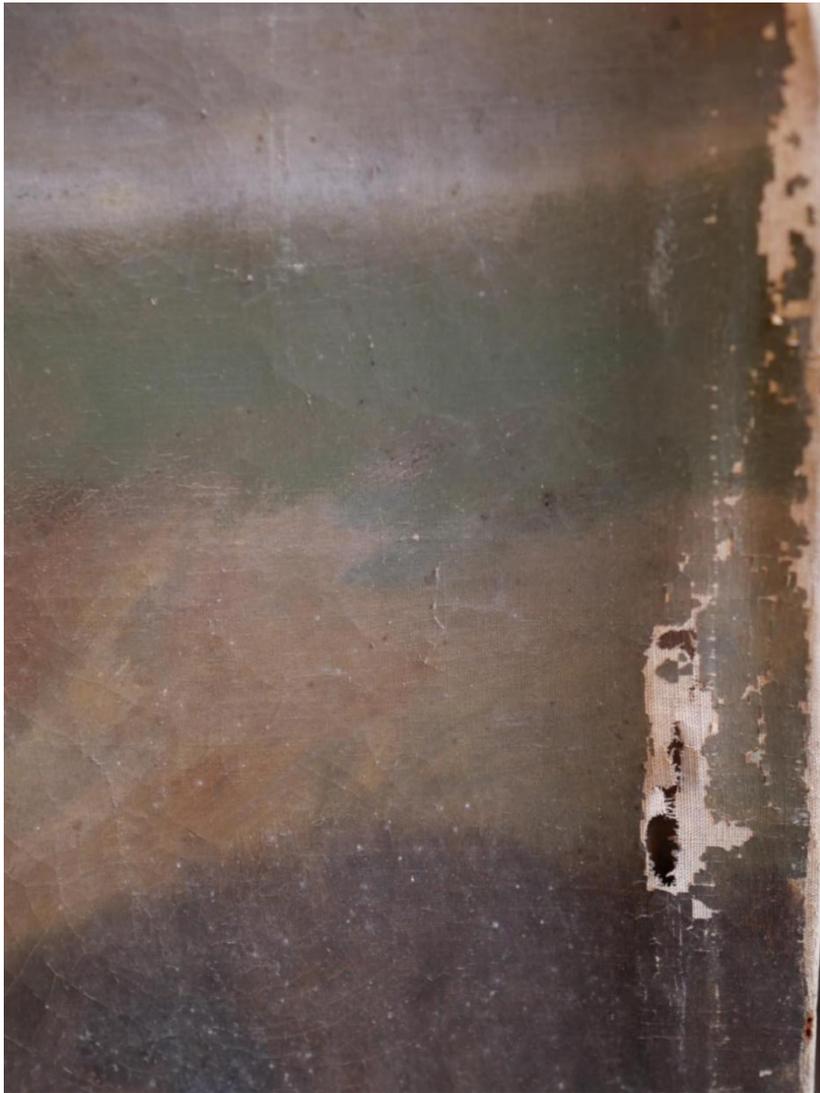
Nous pouvons aussi observer la présence de deux trous dans le support toile et la couche picturale.

Détail : trous dans le support toile et la couche picturale.

Une légère humidification est effectuée sur le revers de la toile au niveau des trous et déchirures, suivie d'une mise en charge de 24 heures afin de parfaire le traitement de planéité, la pression exercée étant d'environ 17g.cm². Quant aux déchirures, leur lèvres sont remises bord à bord. Elles sont ensuite collées fil à fil à l'aide de Plextol B500 (dispersion de résine acrylique pure à base d'acrylate d'éthyle (60%) et de méthacrylate de méthyle (40%)).

Des pièces de non tissé (35 g.m²) en fibres de polyester thermo-soudés ont été collées à l'aide de cire résine (une part résine Dammar, deux parts cire d'abeille), sur les déchirures et les trous, afin de les renforcer.

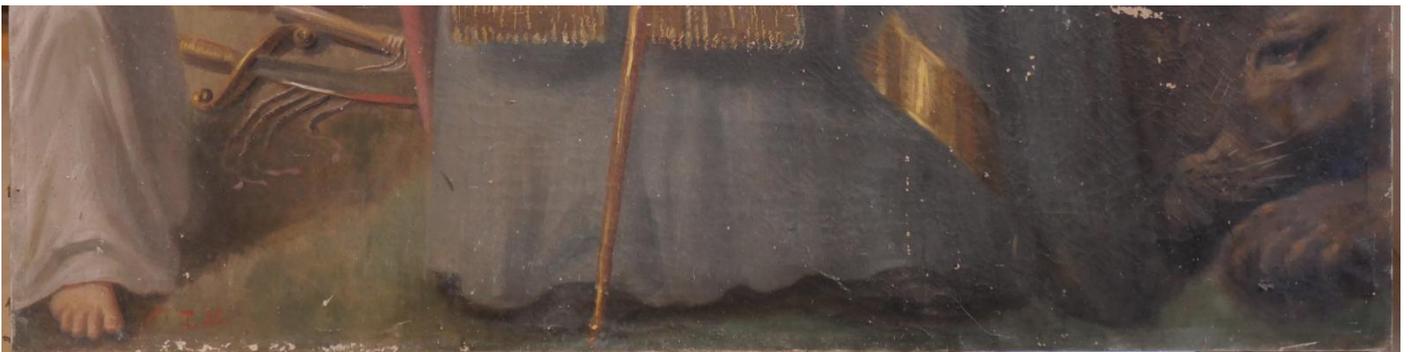
Il est à mentionner la présence en partie basse de l'œuvre, entre le châssis et la toile, de nombreux scrupules de dimensions variables. Cette accumulation de gravats a entraîné des déformations assez conséquentes de la toile, avec un déclouage partiel de cette dernière de son châssis, ainsi qu'une perte de couche picturale.

Le châssis a ensuite été recouvert d'un non tissé (35 g.m²) en fibres de polyester thermo-soudés, pour éviter l'accumulation de poussières et de petits gravats entre la toile et le châssis. Le non tissé permettant une bonne circulation de l'air.

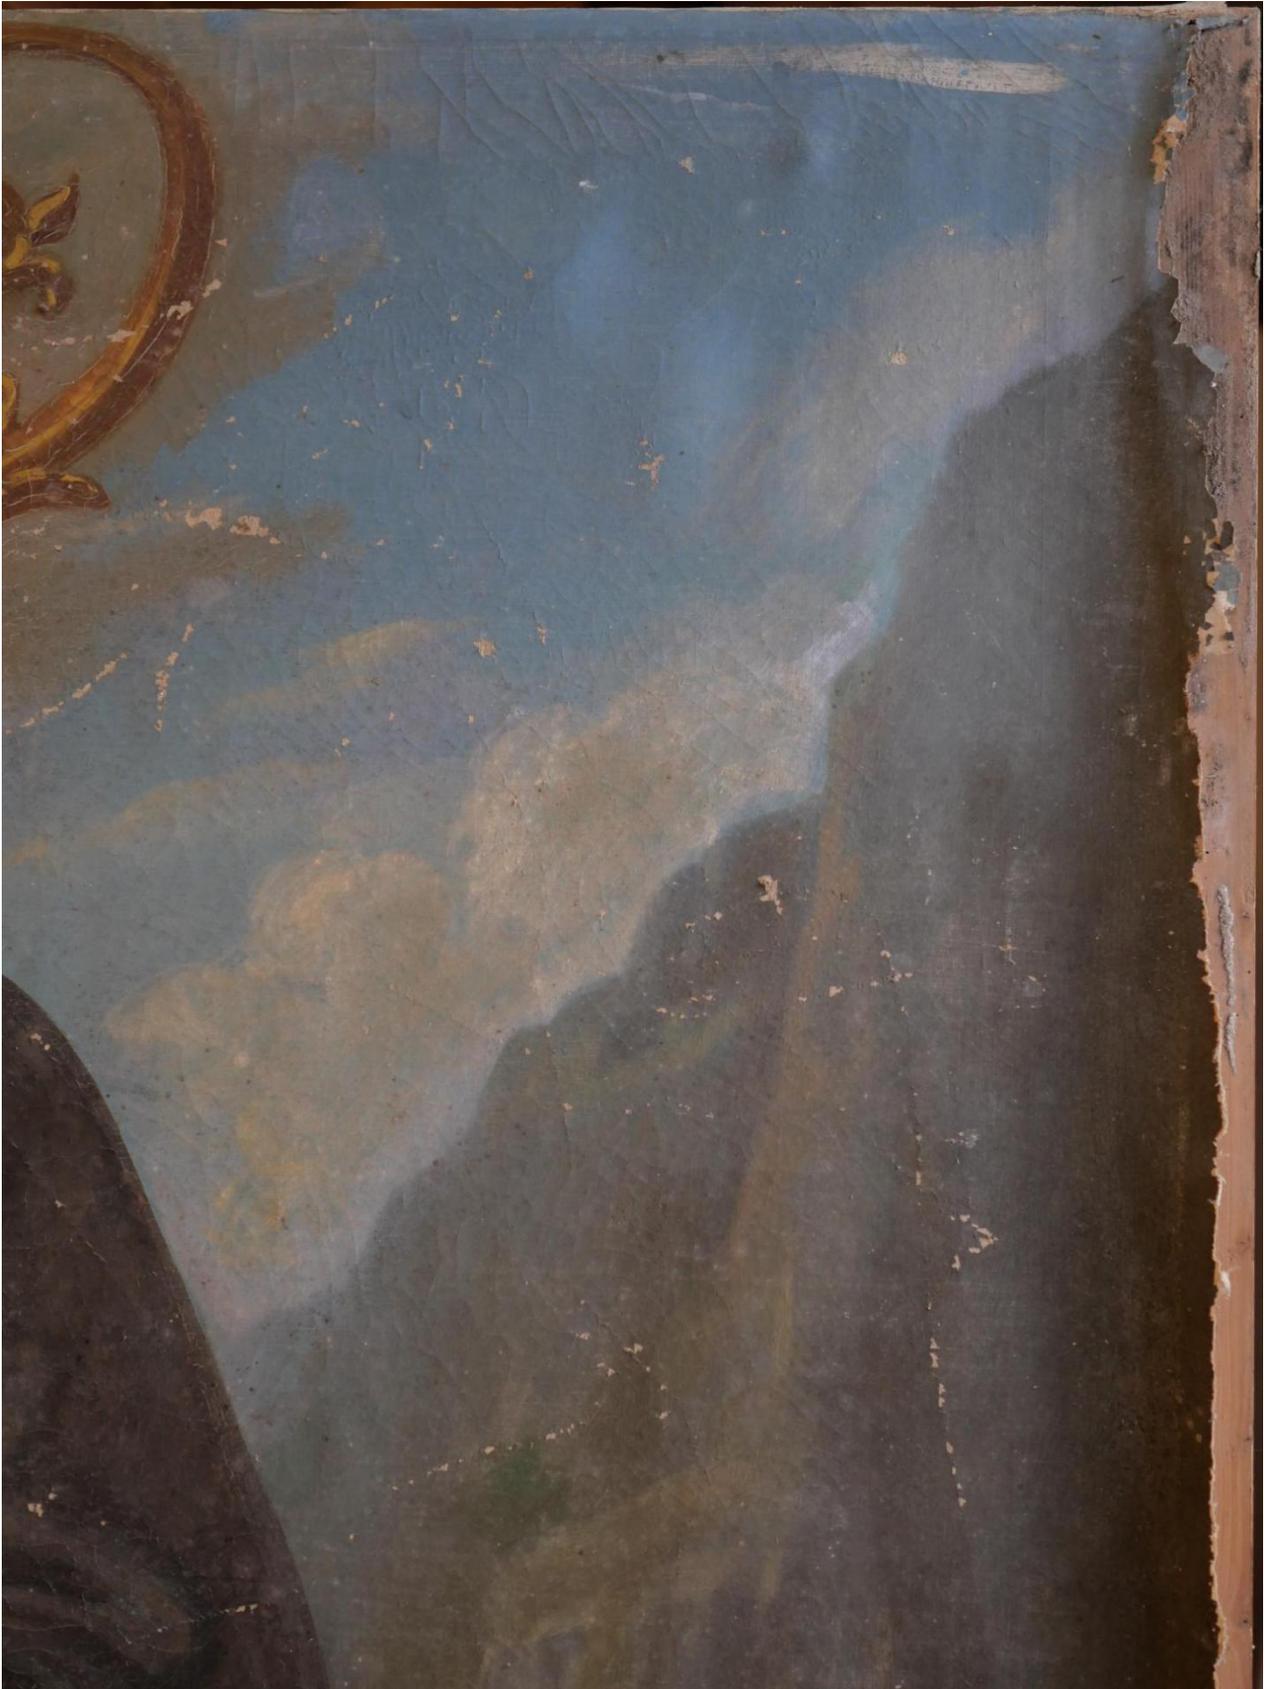
Un manque de support toile au niveau de la partie supérieure droite de l'œuvre a provoqué un défaut de tension. La toile en se décollant s'est détendue, ce qui a provoqué l'apparition de nombreuses et importantes déformations. Ce défaut de tension et ces déformations seront à terme préjudiciables à la bonne conservation de l'œuvre.

Des tirants ont été posés pour résorber les déformations, à l'aide de papier Bulle 90 g et de bandes de papier kraft collées avec de la colle de peau à 10% dans l'eau.

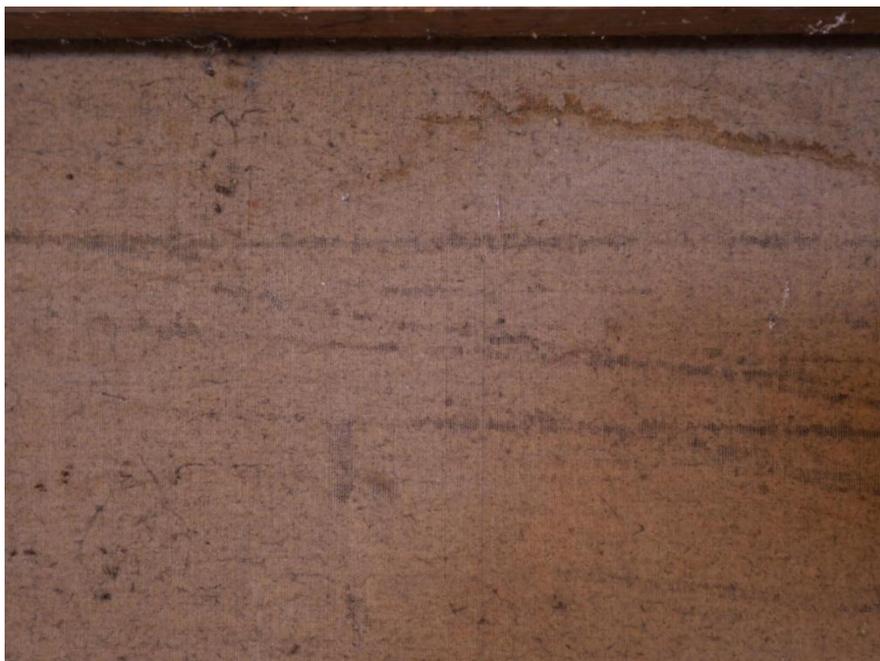
Le revers du tableau (châssis et toile) est très encrassé.

Puis un nettoyage du revers de la toile de lin a été effectué à l'aide d'une aspiration indirecte contrôlée associée à un broissage au spalter. Certaines particules de poussière incrustées dans la toile sont enlevées de manière mécanique au scalpel puis sont aspirées. Un gommage est ensuite réalisé sur toute la surface du revers avec un mélange de poudre de latex tendre et dur, cette poudre est ensuite broyée et aspirée.

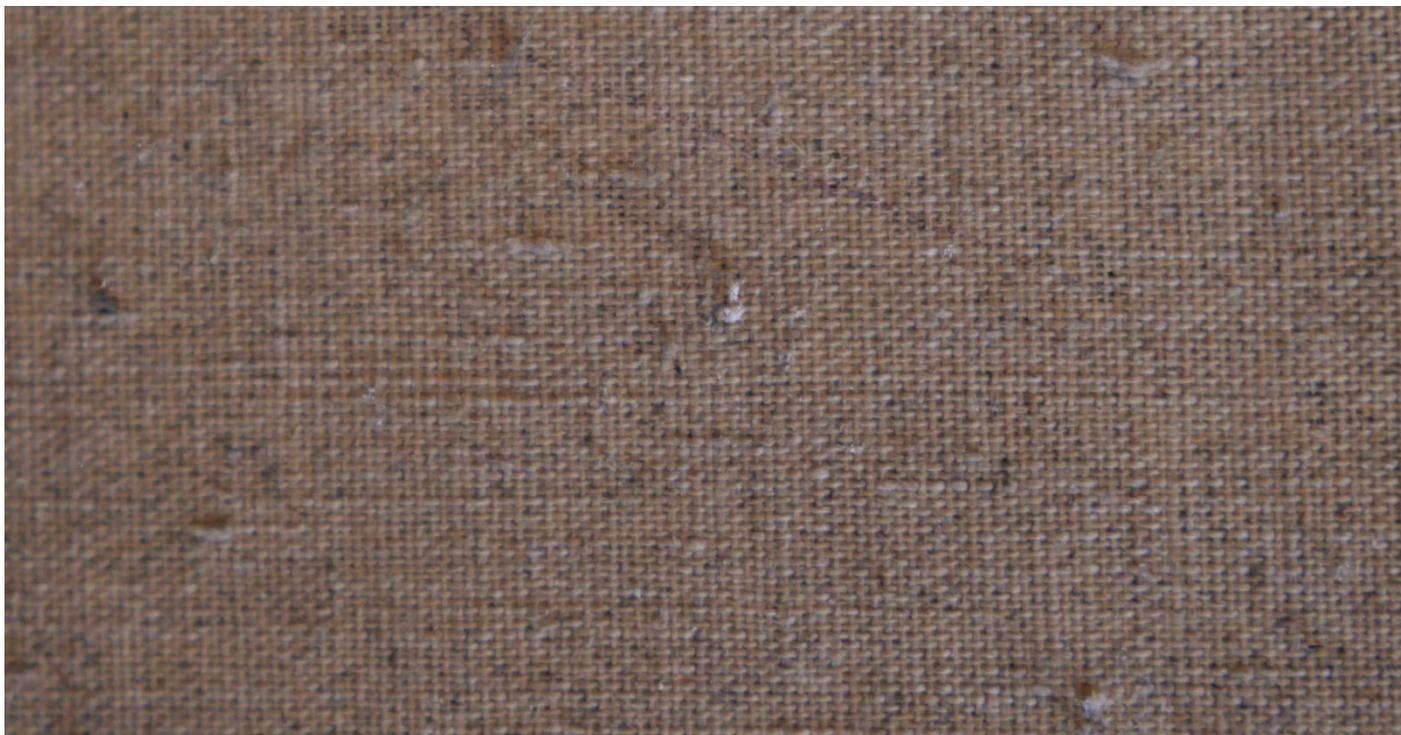
La toile d'origine est en lin. Ses fils sont fins, le tissage est serré et l'armature est de type toile (un pris, un laissé). Sa contexture est de 12 fils en chaîne et de 13 fils en trame. Nous pouvons observer quelques ruptures de fils .Celles-ci ont pour conséquence la fragilisation du support.

La toile est oxydée et affaiblie. La cellulose est sujette à l'oxydation, cette réaction chimique la décompose. L'oxydation est accélérée par le contact de la fibre avec les huiles siccatives, les métaux (semences) qui agissent comme catalyseurs dans le processus de décomposition, tout comme la lumière. La cellulose est aussi décomposée sous l'action des acides, l'atmosphère polluée riche en acides minéraux l'attaque. Les fibres de la toile perdent de leur souplesse, la toile est cuite.

J' ai effectué un rentoilage à l'aide de cire résine (une part résine Dammar, deux parts cire d'abeille) : Une toile de lin 310 g, a été tendue droit fils sur l'originale. Une couche de cire résine a été passée à chaud et à l'aide d'un spalter sur la toile puis a été repassée à l'aide d'un fer à 60°. Les zones traitées ont été tout de suite refroidies et aplanies à l'aide d'un marbre froid.

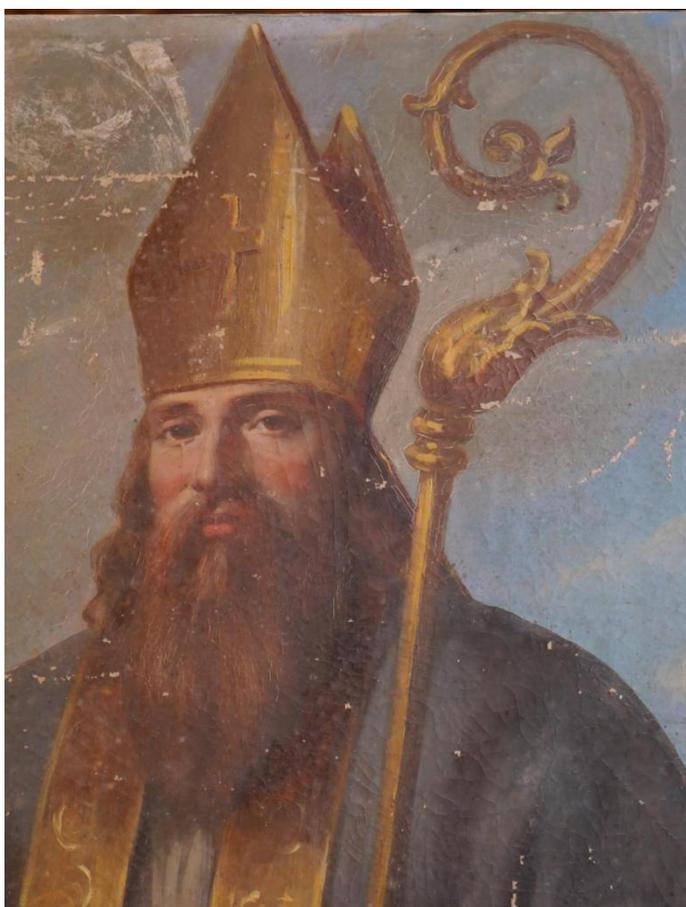
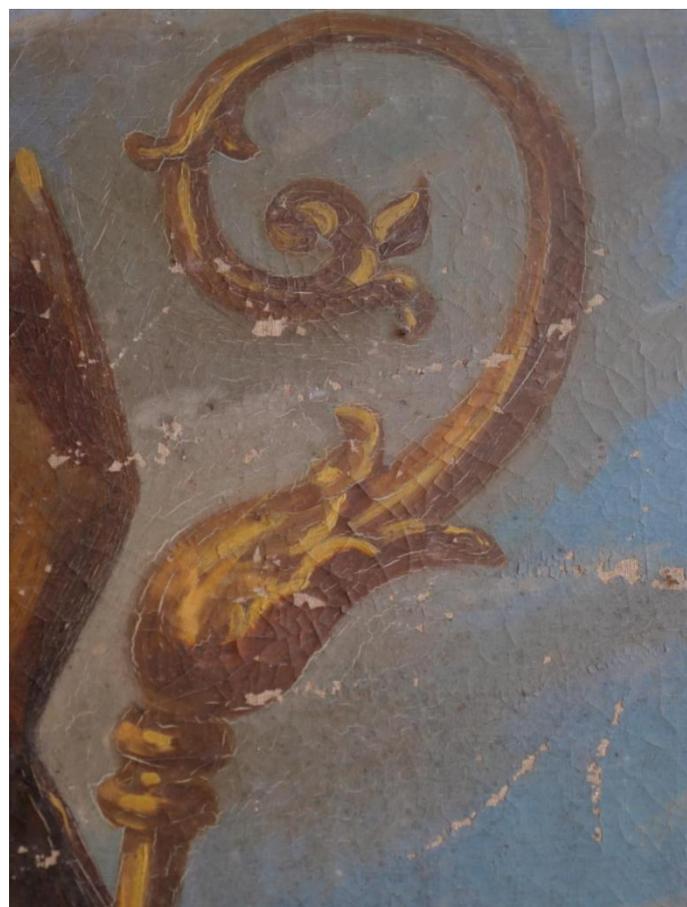
L'écaillage et le soulèvement généralisé de la couche picturale et de la préparation de son support toile, ont provoqué de nombreux petits manques de couche colorée sur toute la surface de l'œuvre.

Nous pouvons observer des usures laissant paraître des sous-couches colorées, des petits manques de couche picturale, des écaillages en tuile (écaille de forme concave), des déplacages, des chevauchements (écailles), ceci sur toute la surface de l'œuvre.

Détails : Écaillages en tuile, usures, soulèvements et petits manques de couche picturale situés dans le ciel.

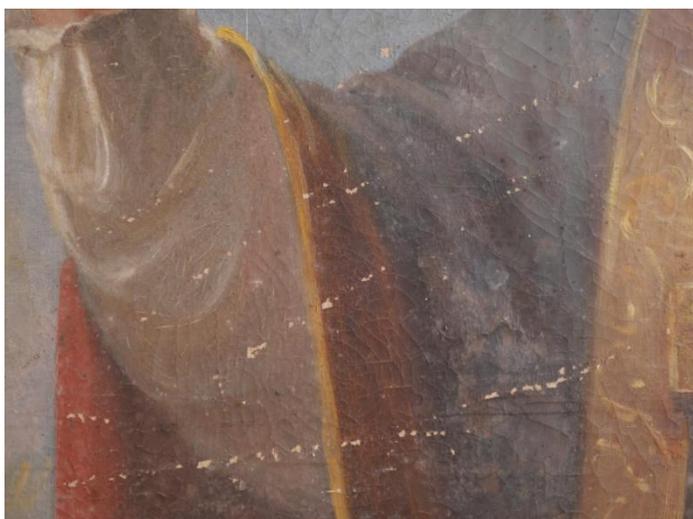
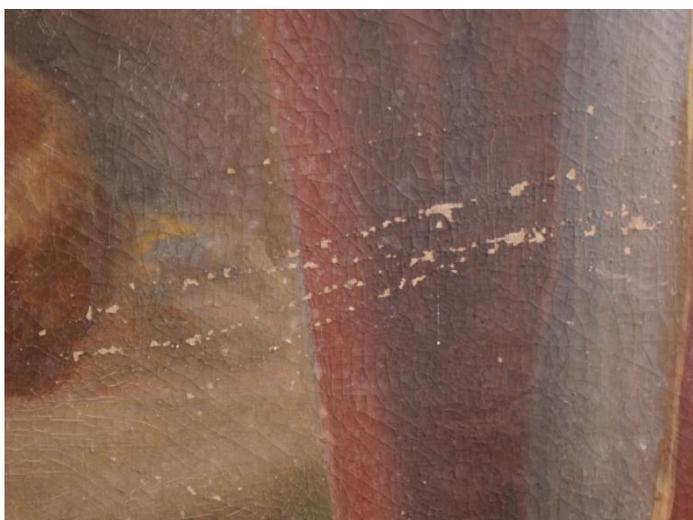
Détails : Manques et soulèvements de couche picturale au niveau au niveau du vêtement de Saint Blaise.

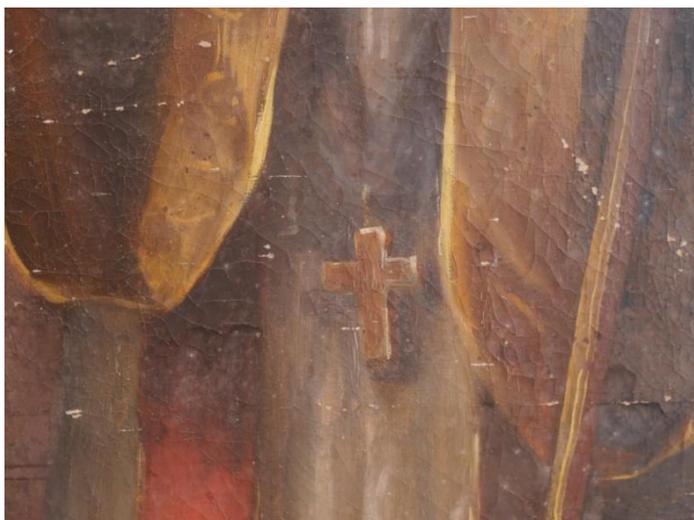
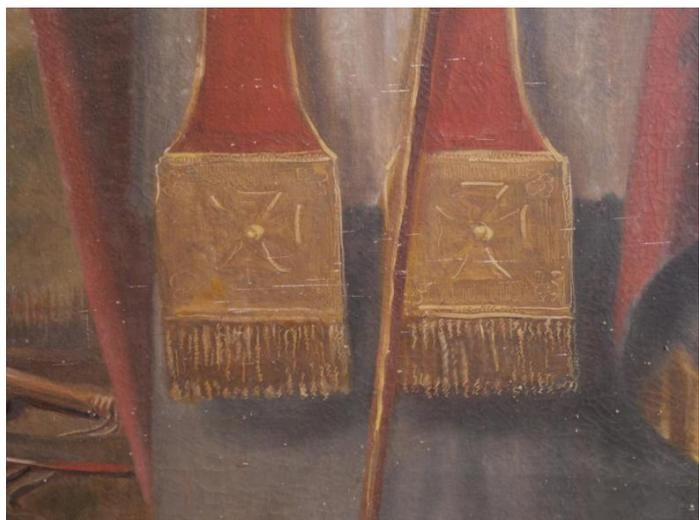
Détails : Manques et soulèvements de couche picturale au niveau au niveau du vêtement de Saint Blaise.

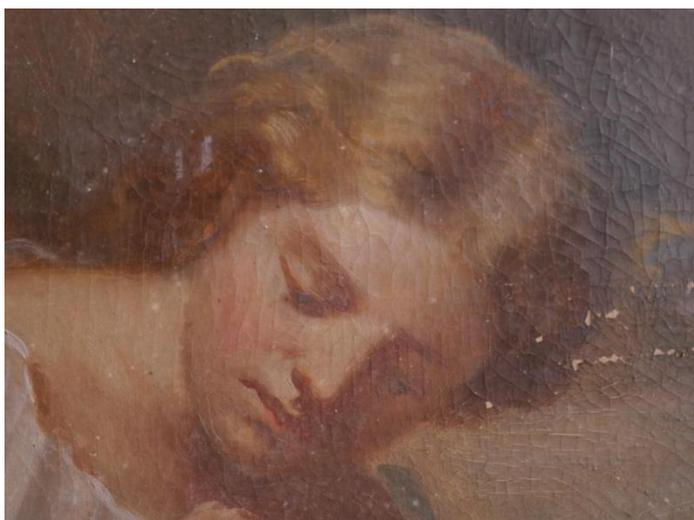
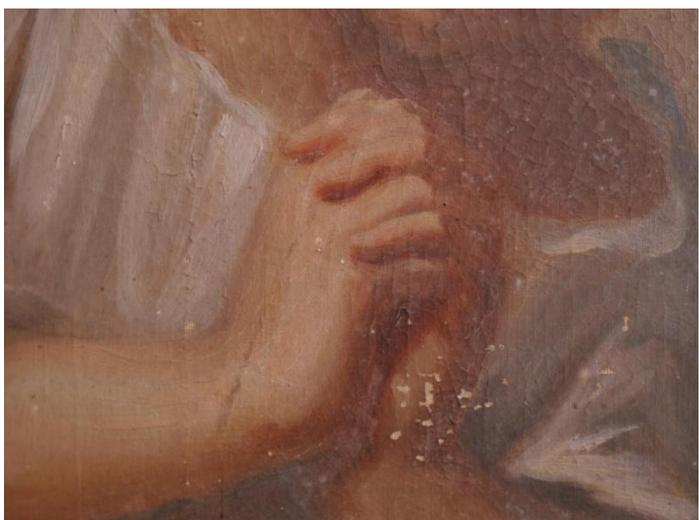
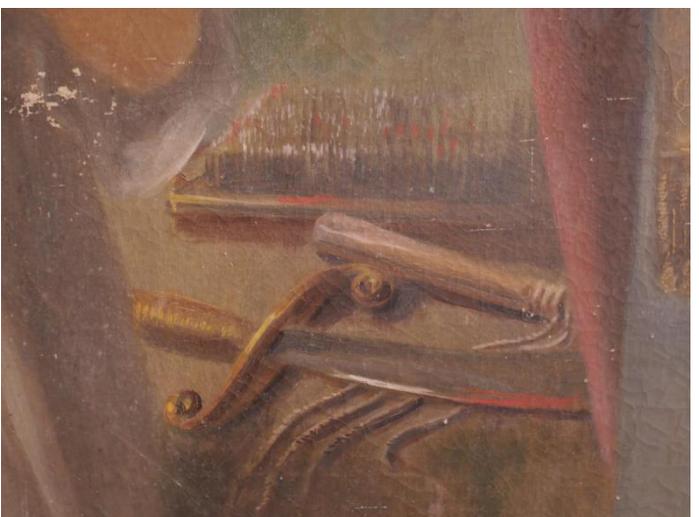
Détails : Manques et soulèvements de couche picturale dans la partie inférieure de l'œuvre.

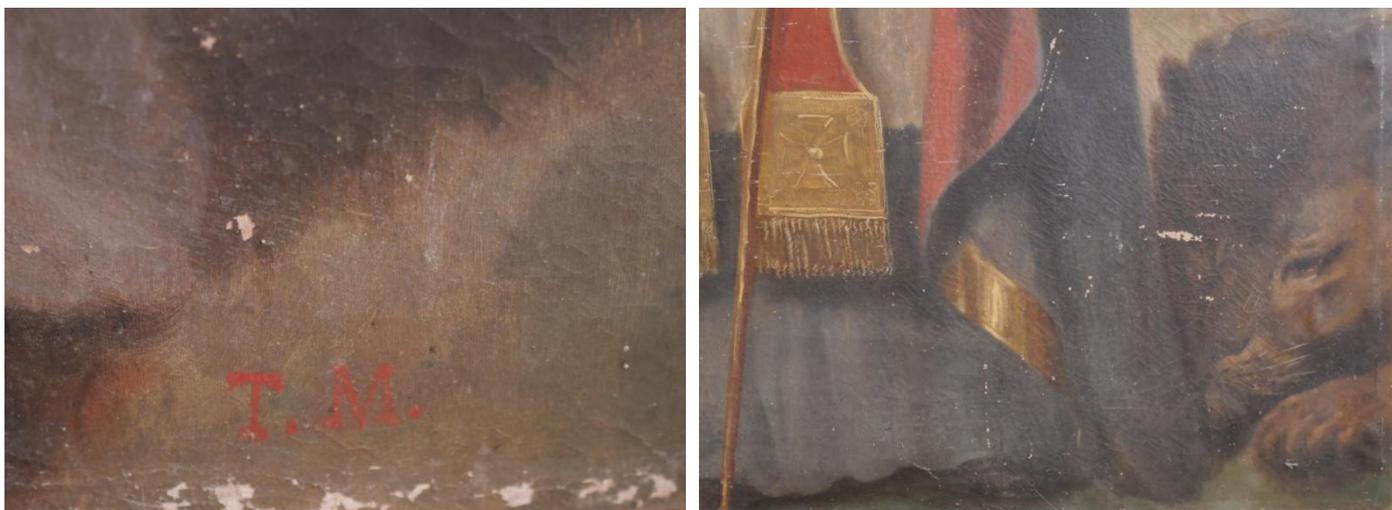
Détails : Manques et soulèvements de couche picturale dans la partie inférieure de l'œuvre.

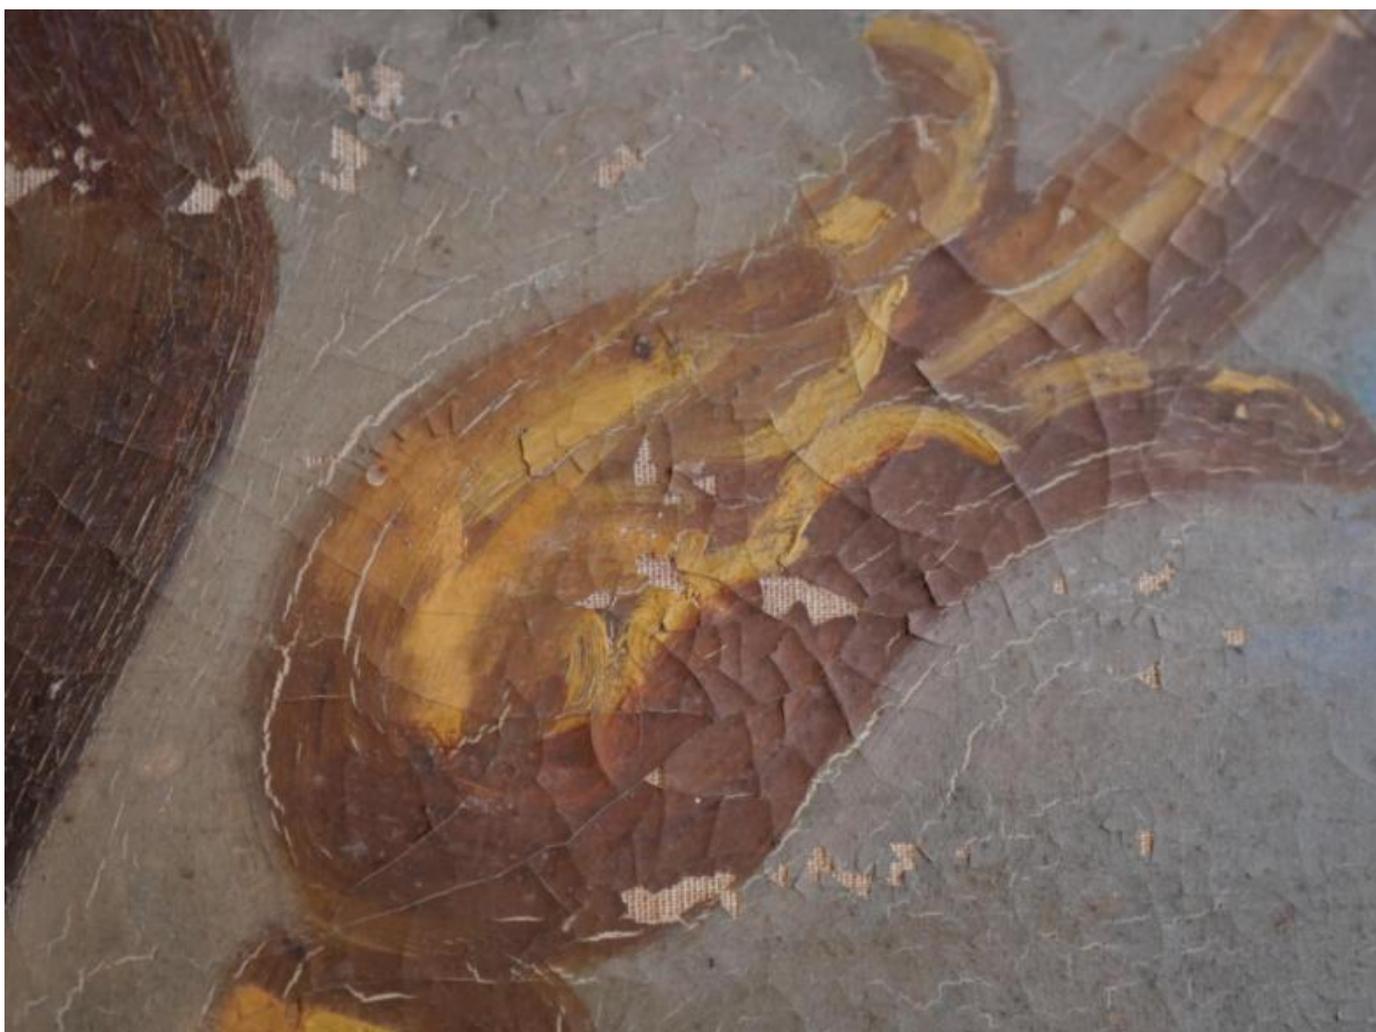
Nous pouvons aussi observer la présence d'un réseau de craquelures d'âge, profondes, comprenant : l'encollage, la préparation, la couche picturale et le vernis. Ces craquelures ont pris une forme circulaire (escargot) et une forme de structure « pavimenteuse », arrêtées aux intersections chaîne-trame.

Détails : Craquelures d'âge et petits manques de couche picturale situés dans la partie supérieure de l'œuvre.

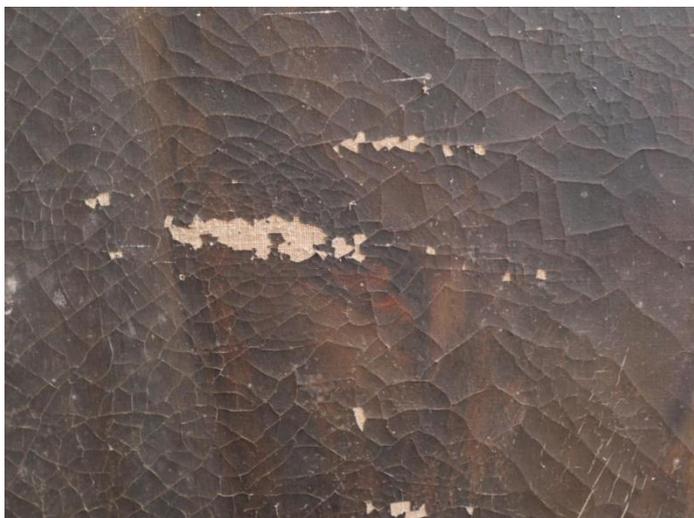
Détails : Craquelures d'âge et petits manques de couche picturale situés dans la partie inférieure de l'œuvre.

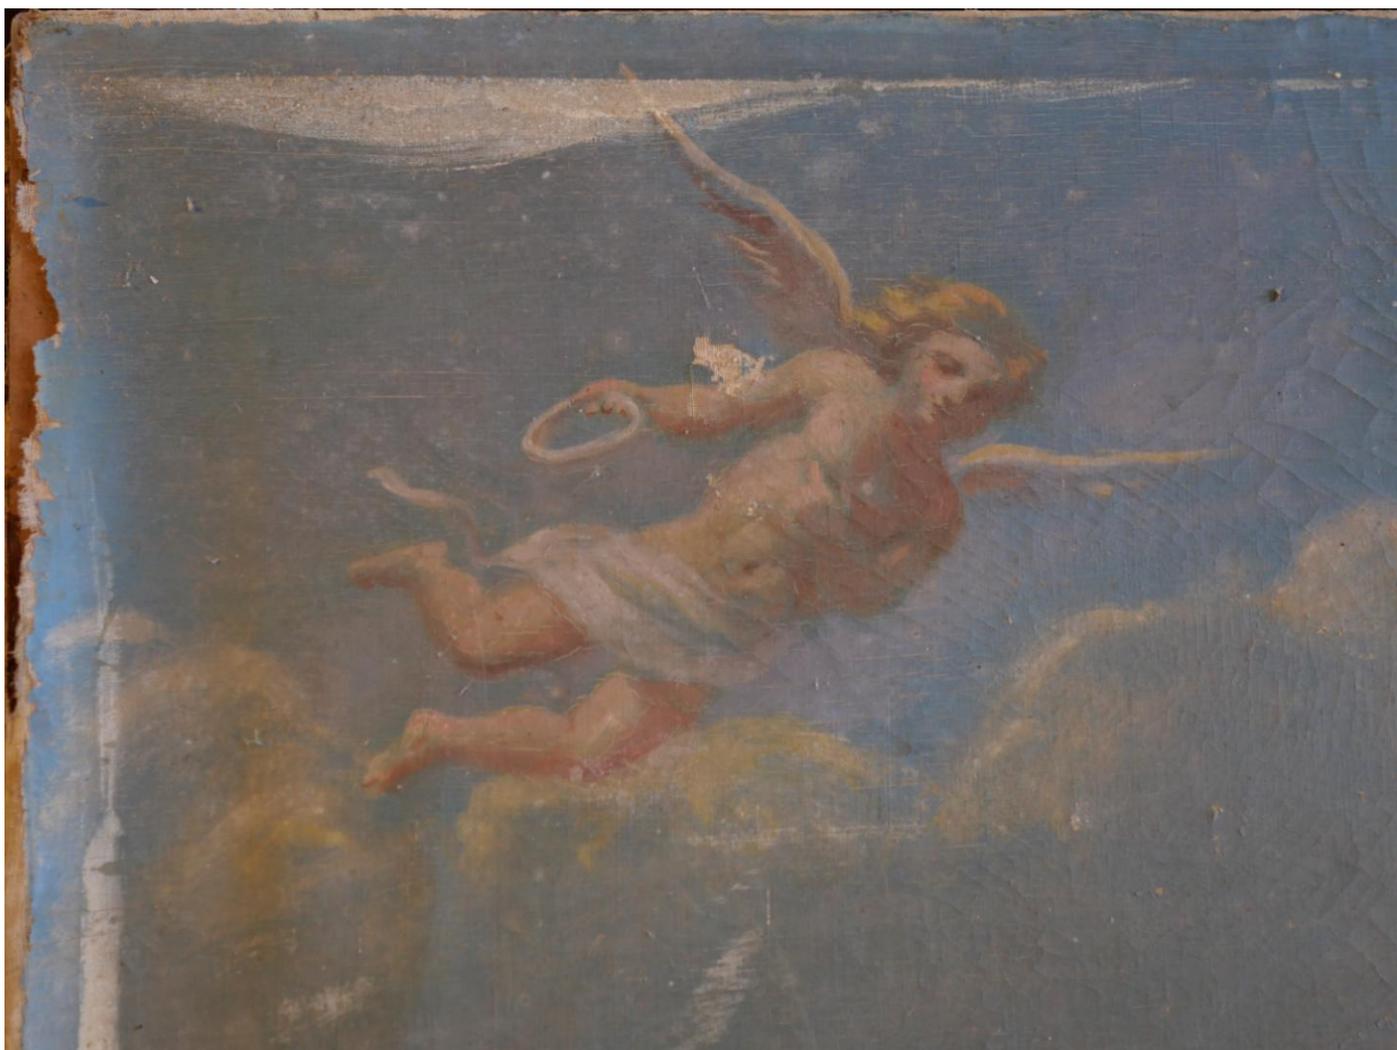
Le vernis est assombri, il s'est oxydé avec le temps et a pris une teinte jaune, rousse.

Détail : oxydation du vernis et encrassement de la couche picturale dans la partie supérieure de l'œuvre.

La couche picturale était recouverte d'une couche de vernis jauni et très encrassé. Les essais d'allègement du vernis ont été réalisés avec ces différents mélanges :

Le mélange Isopropanol 50% + isooctane 50% a été d'une bonne efficacité dans la plupart des zones et il ne solubilisait pas la couche picturale originale. L'allègement de la couche de vernis a été effectué par petite zone afin d'éviter tout risque de mauvaise réaction, avec un pigment plus fragile qu'un autre. J'ai dû gratter certaines parties au scalpel surtout dans le fond des craquelures. Cette méthode a été effectuée sous lunette loupe.
