**Nettoyage par brossage et régénération
à l'azote pulsé Hydropuls[®]
d'un forage à 33 m de profondeur et en Ø 450 mm**

**Château Ville Vieille (05)
Octobre 2022**

Document	Date	Rédacteur	Chef de Projet	Superviseur
FORA/2022/53	14/10/2022	B. LAUGIER	D. BECQUART	B. LE GUAY

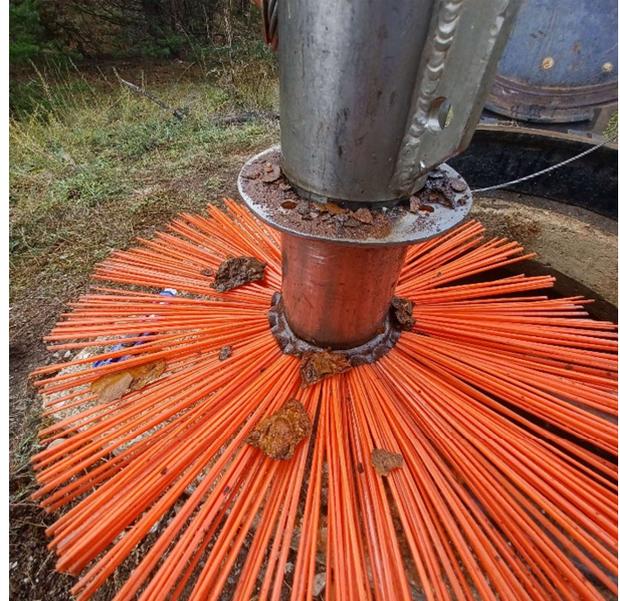
Ce brossage a permis d'enlever le floc bactérien sur le tubage ainsi que quelques petites concrétions.

Brosse après traitement

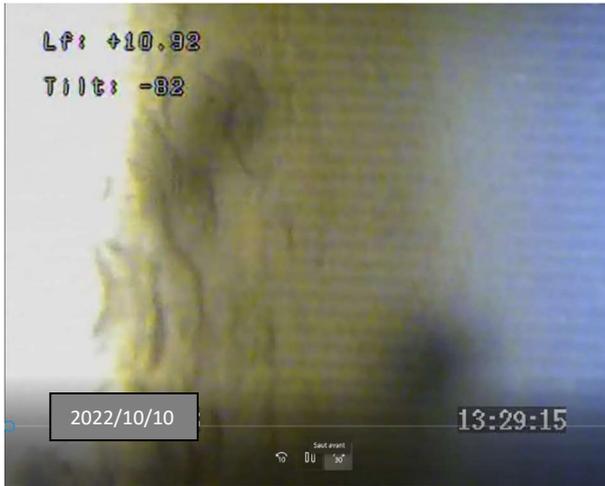
Tube plein avec des concrétions

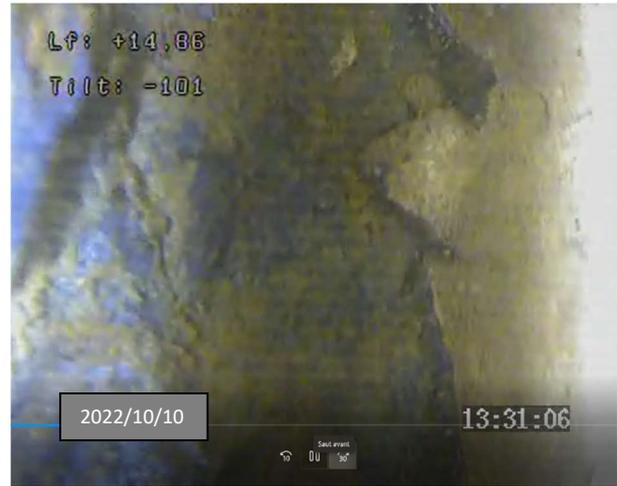
Tube plein avec des concrétions

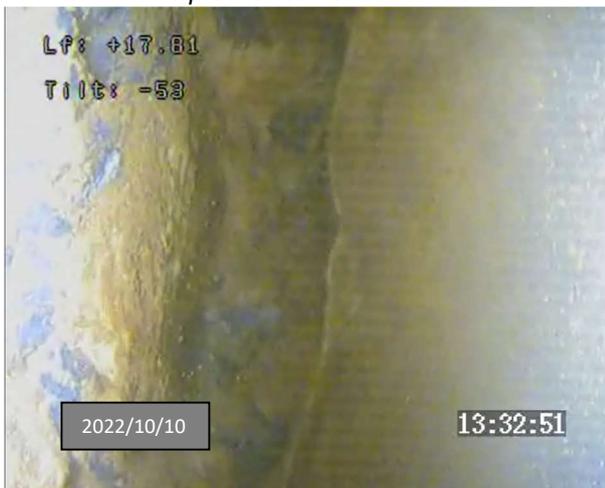
Tube plein avec des concrétions

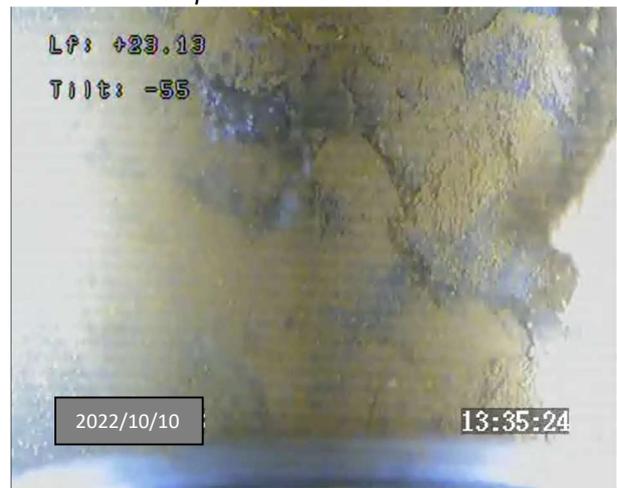
Tube plein avec des concrétions

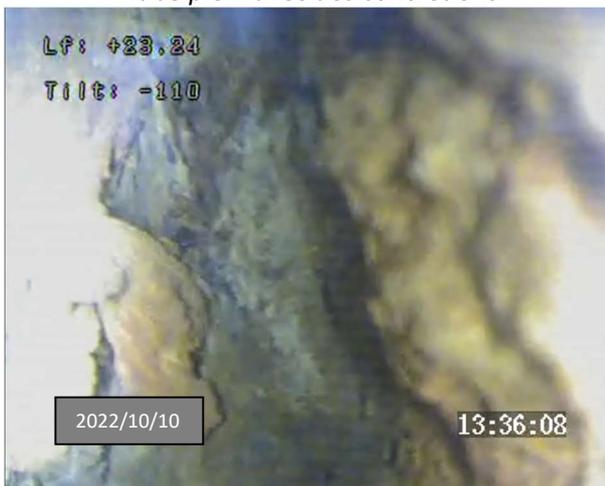
Concrétions

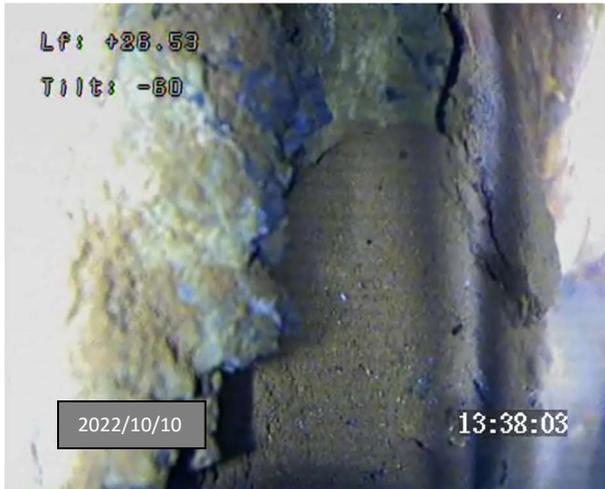
Concrétions importantes

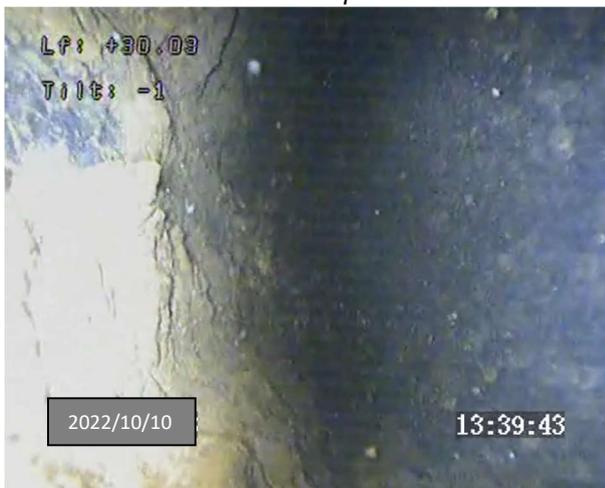
Tube crépiné colmaté

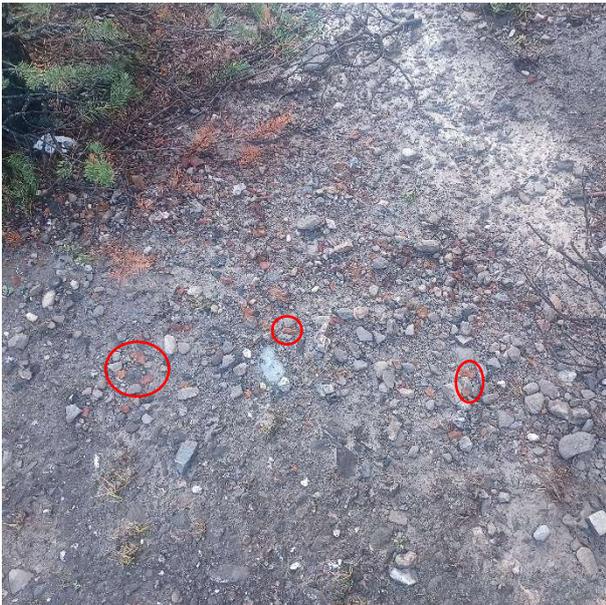
Les matériaux remontés se composent de sable moyen, de particules fines limoneuses et de morceaux d'oxydes de fer.

Morceaux d'oxydes de fer au sol

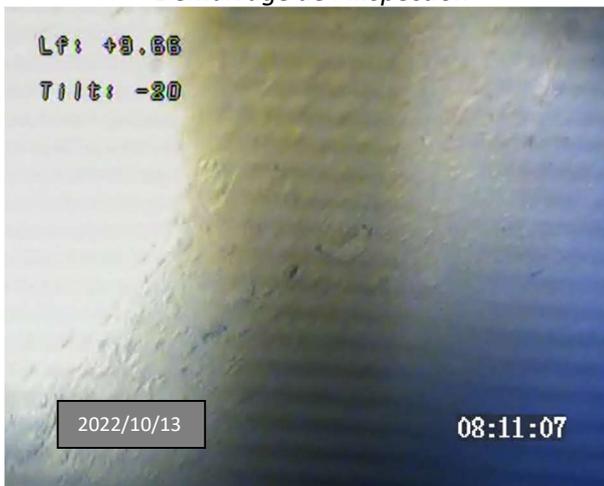
Tube plein sans dépôt bactérien

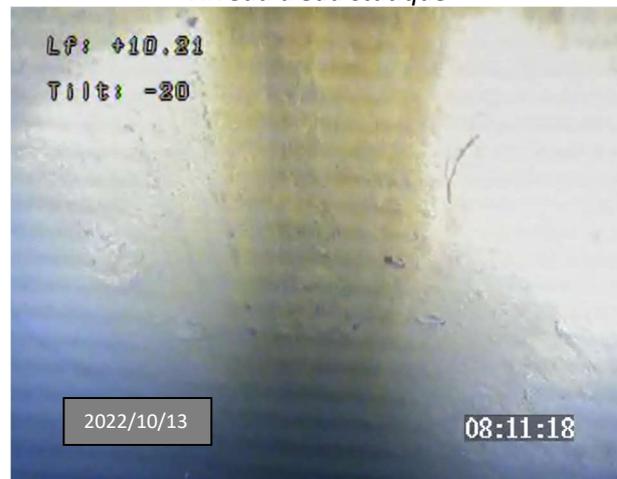
Tube plein avec traces de brossage

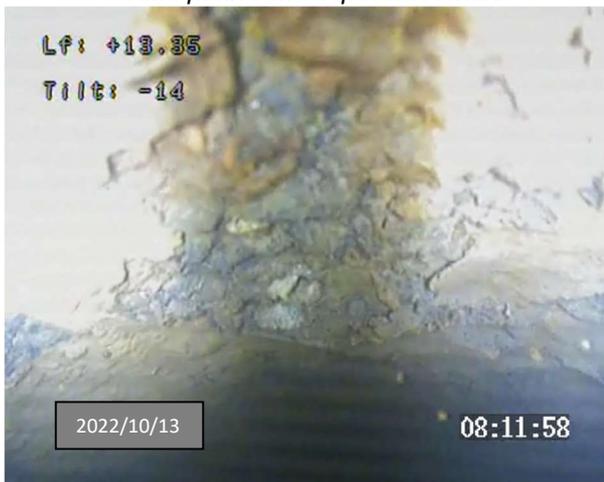
Tube plein avec concrétions

Cependant le tubage est en mauvais état mais ne présente pas de trous ou perforations.

- Nettoyer correctement la chambre des vannes ;
- Prévoir un capot sur la tête du forage ;
- Changer le câble d'alimentation électrique sur la pompe n°2 lors de la prochaine manipulation. Seuls les câbles bleus sont autorisés dans les forages d'alimentation en eau potable ;
- Faire un suivi permanent et régulier des paramètres hydrauliques (débit de pompage, niveau piézométrique, temps de fonctionnement des pompes) et leur analyse annuelle permettront d'estimer l'évolution du rendement ;
- Faire des inspections vidéo régulières (au maximum tous les 10 ans). Ce suivi est essentiel pour ajuster au mieux les périodes d'entretien que tout forage se doit de recevoir régulièrement pour assurer son fonctionnement optimal ;
- A moyen terme, ce forage devra être rechemisé.

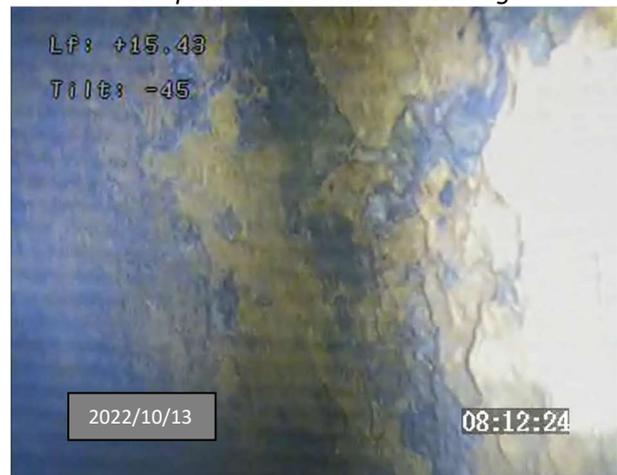
Tube plein avec concrétions

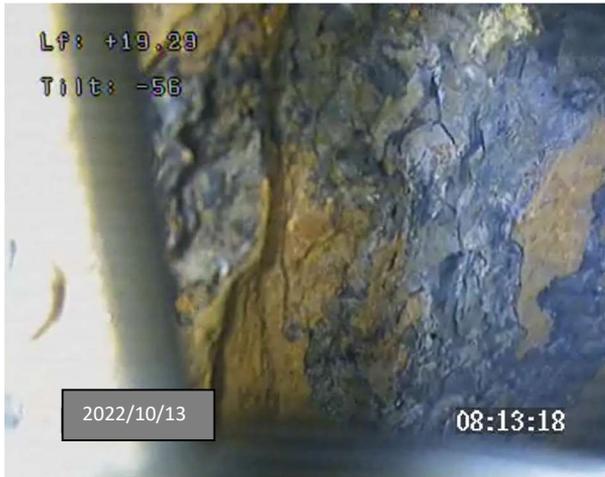
Tube plein avec concrétions

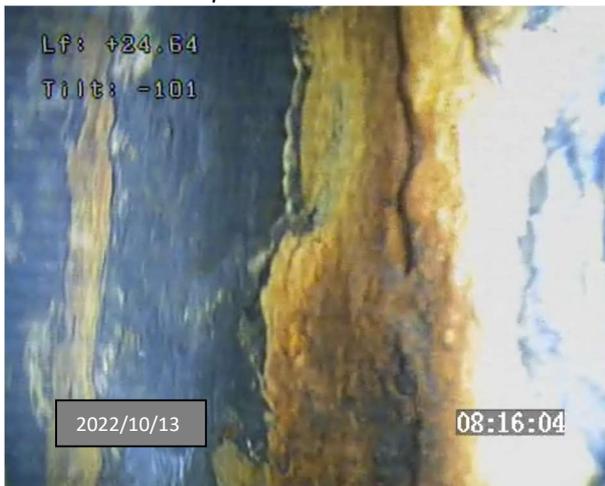
Crépine ouverte

Le tube crépiné a été nettoyé, les crépines sont clairement visibles et le traitement a eu des effets significatifs sur la productivité de l'ouvrage.

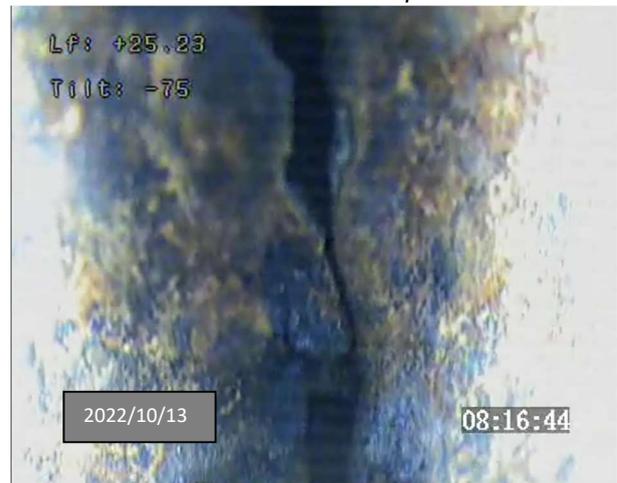
Crépine ouverte

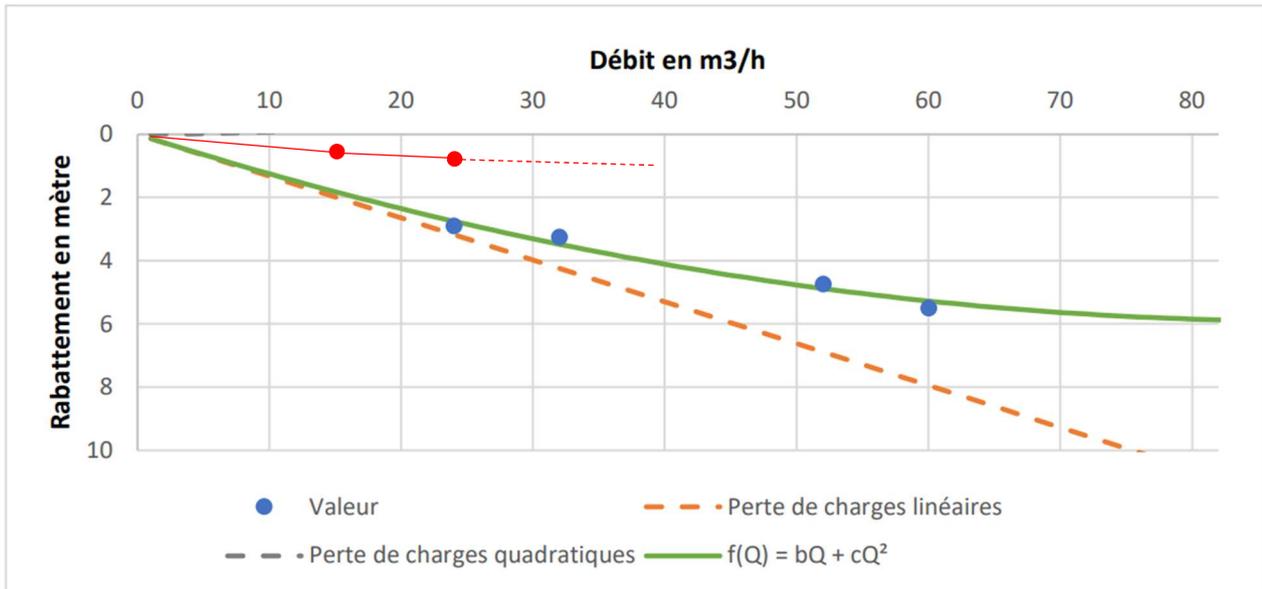
Ci-dessous le graphique extrait de la page 49 du rapport « COMPTE RENDU DES ETUDES HYDROGEOLOGIQUES COMPLÉMENTAIRES DU FORAGE AEP ET DE LA NAPPE DU GUIL SUR LA PLAINE DE CHATEAU-QUEYRAS (05) » du BE INGENERIA (Mars 2022), sur lequel nous avons rajouté deux points rouges correspondant aux rabattements obtenus lors de nos pompages après traitement.

En première approximation, le gain de productivité à plus fort débit semble encore meilleur. Cette information devra être confirmée par un essai de pompage.

- Réaliser un essai de pompage longue durée avec les pompes en place avec le même débit que le dernier essai à savoir 62 m³/h. Ce dernier aura pour objectif de définir le débit critique de pompage et de vérifier que le forage peut bien produire durablement le débit sans

compromettre ses performances dans le temps. Cet essai permettra aussi de tracer la courbe caractéristique de l'ouvrage qui servira de base à des comparaisons futures de la productivité ;
