Vu l'objet de la demande relatif à une restauration et assainissement des abords, des parements extérieurs du clocher, du parvis et du porche de l'Église Notre Dame de la Nativité sur un terrain situé rue Notre Dame - 52300 JOINVILLE ;

ASSAINISSEMENT DES ABORDS, RESTAURATION CLOCHER ET PARVIS

PC4
RAPPORT DE PRÉSENTATION
MAI 2021

HAUTE-MARNE (52)
JOINVILLE
ÉGLISE NOTRE-DAME-DE-LA-NATIVITÉ
ASSAINISSEMENT DES ABORDS, RESTAURATION DES
PAREMENTS EXTÉRIEURS DU CLOCHER, ET DU PARVIS

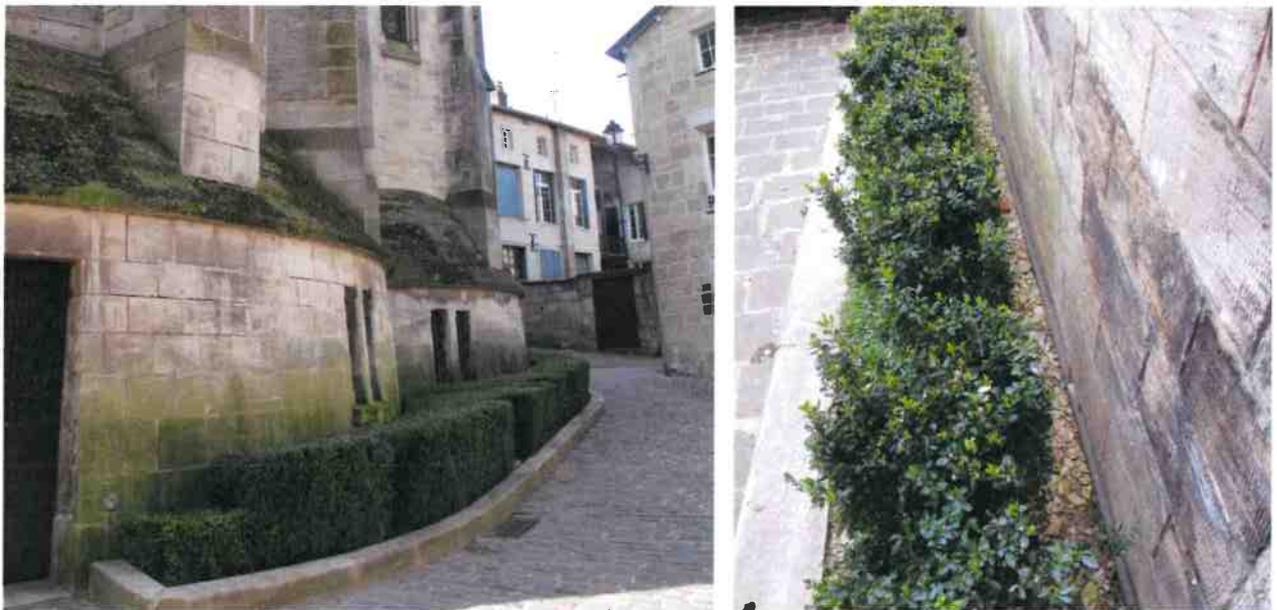
Les abords de l'église souffrent de problèmes résultant d'une mauvaise gestion des eaux et d'un choix de matériaux critiquable. Les sols au droit du gouttereau nord, du transept nord et du chevet ont été récemment refaits. Des parterres de buis préservent l'humidité au pied des élévations, comme le montrent les parements de la crypte, recouverts d'une colonisation biologique. Les maçonneries des fondations sont équipées d'un déca drain simplement attaché par un solin en pvc et non engravé, qui laisse l'eau de pluie pénétrer au droit des maçonneries. Seules les descentes EP du chevet sont raccordées au réseau d'eaux pluviales de la ville. Celles des gouttereaux nord et sud ne rejettent pas l'eau suffisamment loin des maçonneries.

À gauche, remontées capillaires et maintien de l'humidité au niveau de la bordure de buis entourant le chevet. À droite, plantation de buis et terre végétale en bordure des façades nord, avec barrière étanche visible en pied de mur. (photographies NASCA).

Le projet vise donc à assainir les abords de l'église pour empêcher les remontées d'humidité dans les maçonneries, ce qui dégrade les pierres et les joints. L'assainissement se traduit par l'installation d'un réseau de drainage aux pieds des murs gouttereaux nord et sud, le raccordement de toutes les descentes d'eaux pluviales au réseau de la ville, et la purge de tous les joints et revêtements en ciment, empêchant le séchage des maçonneries. Le projet a également pour but de restaurer le parvis de l'église, de mettre en valeur le porche et le tympan sculpté médiéval, tout en restaurant la totalité des parements extérieurs du clocher.

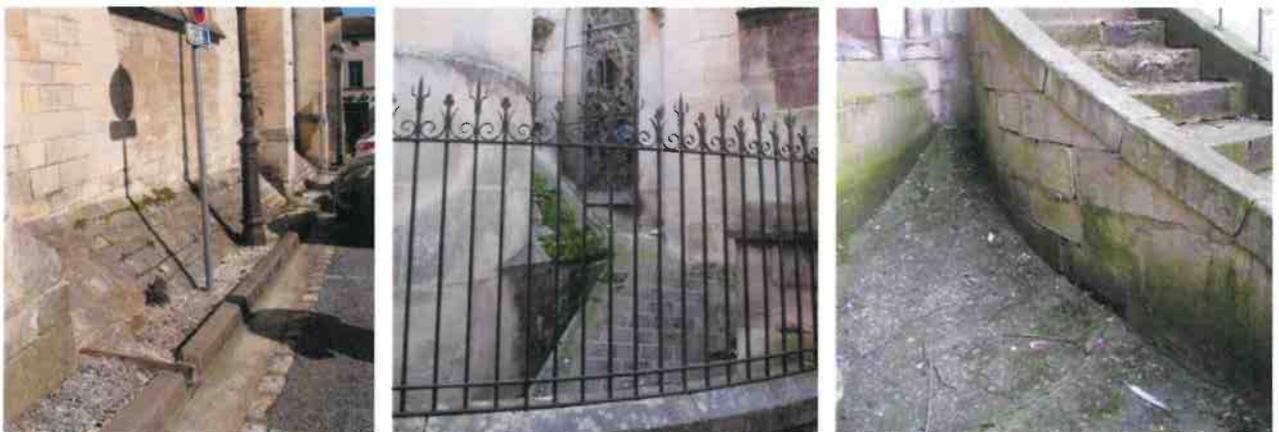
En pied du gouttereau sud, un glacis construit pour éloigner les eaux pluviales, retient l'humidité à cause de ses joints en ciment. De plus, ce dernier n'étant pas liaisonné avec la maçonnerie, l'eau passe au travers.

Les courettes positionnées en façade ouest sont revêtues d'un sol en ciment ne permettant pas à l'humidité de s'échapper. L'eau remonte alors dans les maçonneries. Celle au sud-ouest présente également un glacis non harpé avec la maçonnerie du mur.

À gauche, glacis et bordure de gravillons en pied de la façade sud. Au centre, glacis en façade ouest du bas-côté sud. À droite, revêtement de sol en ciment, provoquant des remontées capillaires dans les maçonneries (photographies NASCA).

Les revêtements en ciment des courettes ouest seront purgés et les dallages seront repris sur une forme de pente en mortier de chaux. Les pierres en mauvais état des dallages et murs-bahuts seront remplacées à l'identique, et les grilles de clôture de porche seront déposées et restaurées en atelier (pour une remise en place en fin de Tranche Optionnelle n°2).

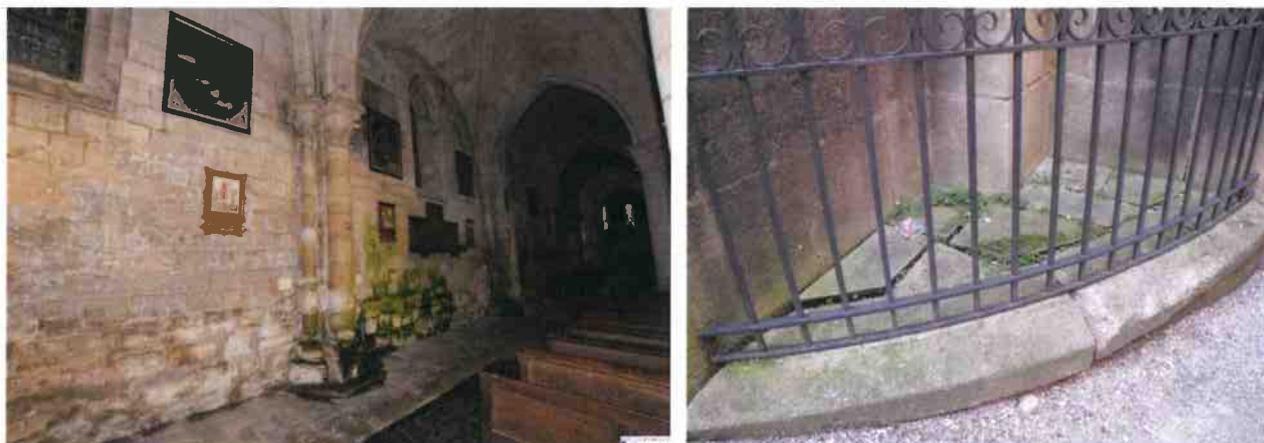
Les désordres se traduisent à l'intérieur de l'édifice par des parements très humides, colonisés par des algues, des lichens et des moisissures vertes. Les dégradations sont accentuées par la présence de joints ciments sur d'importantes surfaces, et des ragréages de sol au ciment dans le gouttereau nord. Les deux autres courettes occidentales, au pied du clocher, présentent un dallage à reprendre entièrement. Les joints sont ouverts, laissant la végétation pousser entre les dalles, devenues très instables par les mouvements de gonflements liés à l'eau.

À gauche, remontées capillaires dans le mur gouttereau du collatéral nord, et sol en ciment. À droite, réduit de courette au pied du clocher avec un dallage instable (photographies Art Graphique et Patrimoine et NASCA).

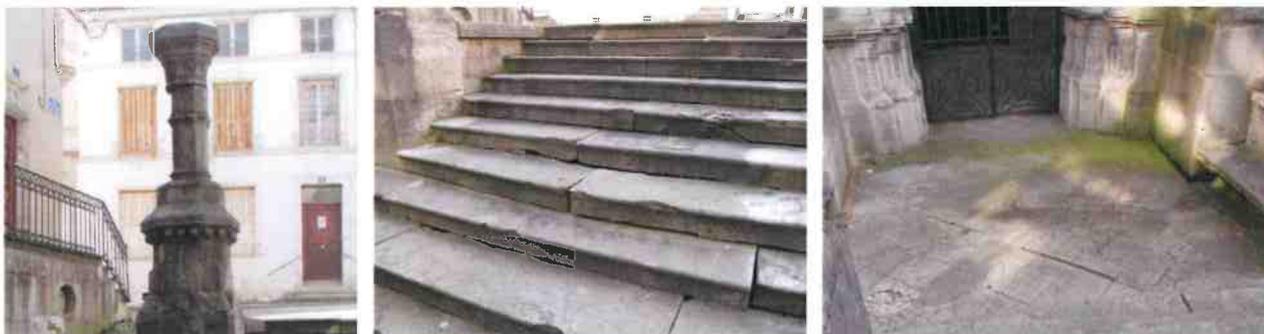
À cause des mêmes problèmes d'évacuation des eaux, le parvis occidental encaissé présente des pathologies de stabilité liées au lessivage des sols d'appui sous l'escalier et le sol en ciment. Les marches sont instables et fracturées. Les pierres des maçonneries encaissées sont en mauvais état, souffrant d'humidité. Les piles, de part et d'autre de l'embranchement, sont dégradées, et présentent des faux-aplombs. Les chapiteaux sont descellés et instables.

Le sol du parvis est constituée d'une chape ciment fissurée, traduisant les mouvements de soulèvement et d'affaissement du sol en raison d'une absence d'évacuation des eaux pluviales efficace.

À gauche, chapiteaux instables sur les piles isolées. Au milieu, marches instables et fracturées. À droite, chape en ciment fissurée et montrant des signes d'affaissement et de soulèvement en bas du parvis encaissé (photographies NASCA).

La tranche optionnelle n°02 sera consacrée à la restauration du parvis encaissé, du porche et du portail médiéval. Les piles situées de part et d'autre de l'escalier, et l'embranchement, feront l'objet d'une dépose en vue de leur restauration. Les pierres fracturées et dégradées seront remplacées à 100%, et l'ensemble rejointoyé au mortier de chaux. Par mesure de sécurité, des garde-corps seront installés sur les murets du parvis. En continuité des éléments ferronnés existants, ils reprennent le dessin des grilles des courettes sud et nord et du porche, datant du XIX^{ème} siècle. Ils prendront appui sur les murets et ne seront pas fixés dans les piles situées de part et d'autres et l'escalier.

Le sol en ciment sera complètement déposé et un dallage sera mis en œuvre. Si les pierres de dallage employées lors de la construction de l'église provenaient très probablement des carrières locales de Chevillon ou de Sombreuil (Cf. rapport diagnostic établi en 2016), ces deux carrières sont aujourd'hui définitivement fermées. Ainsi, il est proposé de mettre en œuvre des pierres provenant d'autres carrières locales (pierre de Comblanchien ou de Massangis) pour la réfection du parvis et du porche. Par ailleurs, le projet propose de distinguer le parvis et le porche, construits au XIX^{ème} siècle, du sol situé devant le portail médiéval, plus ancien, où des tomettes seront mises en œuvre.

Posé sur des formes de pentes, le dallage conduira les eaux pluviales jusqu'à trois grilles-avaloirs. Une quatrième grille-avaloir et un nouveau regard seront mis en œuvre en amont de l'escalier menant au parvis. Ce réseau d'évacuation des eaux pluviales sera raccordé au sud, au réseau de la ville. Les maçonneries intérieures du porche seront nettoyées et restaurées.

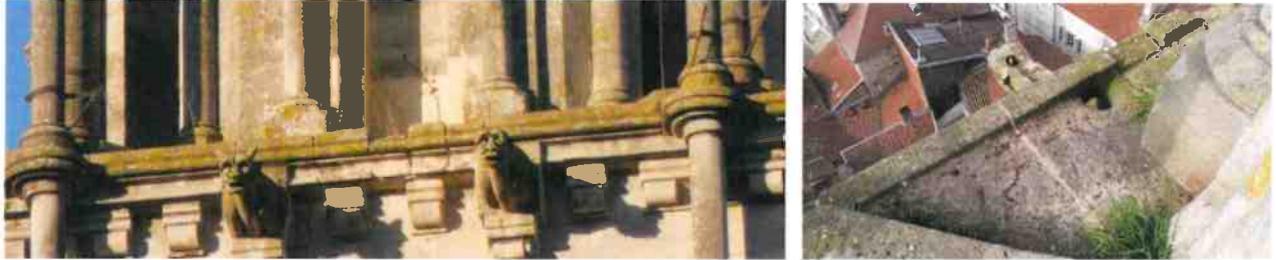
Les parements du clocher sont sans un état hétérogène de conservation, nécessitant un nettoyage complet et une campagne de restauration des maçonneries. Il est important de rappeler qu'une pierre de grande dimension en est tombée en 2019 sur l'espace public. Les glacis des contreforts et les espaces résiduels des sculptures permettent de conserver l'humidité, qui favorise ainsi le développement de mousses, algues, lichens, et la croissance des végétaux. L'eau infiltrée dans les maçonnerie peut également être à l'origine de l'éclatement de blocs de pierre.

À gauche, développement de végétation parasite et altération des maçonneries sur les parties planes très exposées. À droite, absence de pente, présence de végétation parasite et usure des pierres au niveau des gargouilles (photographies NASCA et Art Graphique et Patrimoine).

Les élévations seront entièrement nettoyées par hydrogommage après validation d'essais de nettoyage, les pierres dans un état de dégradation prononcé seront remplacées, tandis que les sculptures et modénatures seront nettoyées au film pelable. La statuaire et les fleurons seront restaurés sur place, avec leurs goujons. Les pierres sculptées avec lacunes et casses seront remplacées à 100% ou des bouchons seront mis en œuvre selon l'ampleur de la lacune.

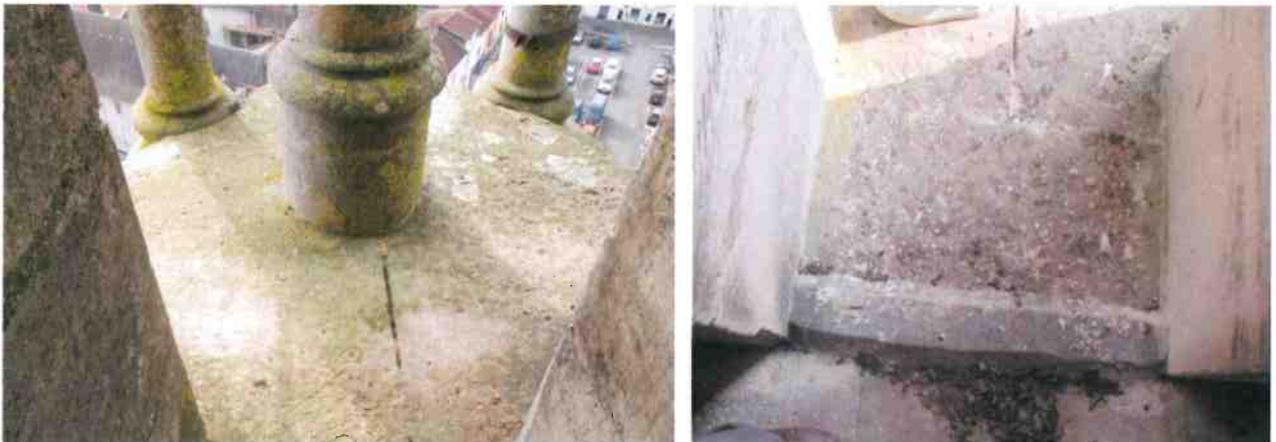
À gauche, développement de mousse et altération de maçonnerie sur les parties planes à la base de la flèche. À droite, bourrelet en ciment visant à empêcher les entrées d'eau dans le clocher (photographies NASCA).

Les arases maçonnées exposées horizontales recevront des tables en plomb pour protection, notamment les cheminées au niveau de la coursive à la base de la flèche. Au niveau des quatre entrées, elles seront posées sur des formes de pente en mortier, jusqu'à un tasseau servant de rejingot en remplacement d'un actuel bourrelet en ciment. Quatre portes pleines en bois seront fournies pour fermer l'accès depuis la coursive intérieure.

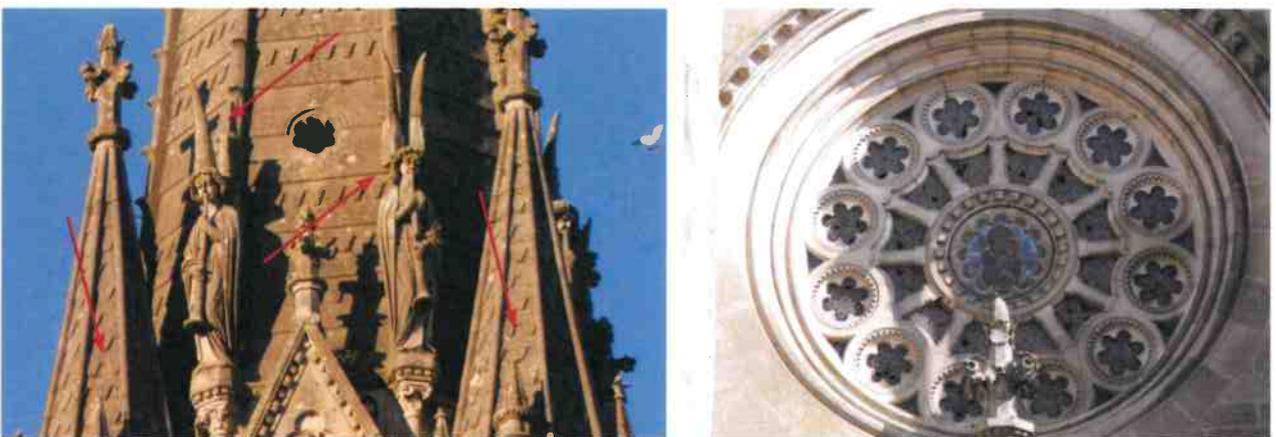
Certaines pierres sculptées présentent des casses et des lacunes : chapiteaux de colonnes des niches, ailes des anges de la flèche par exemple. Des fleurons sont manquants. Au niveau des coursives, des pierres doivent être remplacées. Les bandeaux, corniches et glacis sont exposés à l'eau de pluie et en l'absence de revêtement de protection s'altèrent.

Les vitraux présentent de nombreuses casses. Ils ne sont pas protégés par un grillage de protection, sauf pour l'oculus de la rose centrale de la façade occidentale, mais dont le grillage n'est pas situé dans l'épaisseur du remplage.

À gauche, éléments manquants sur les ailes des anges à la base de la flèche du clocher, et au niveau des fleurons. À droite, vitraux de la rosace ouest du clocher, brisés en de multiples endroits par des projectiles, et en son centre, une grille de protection posée au nu du parement extérieur, et non dans l'épaisseur du remplage (photographies NASCA).

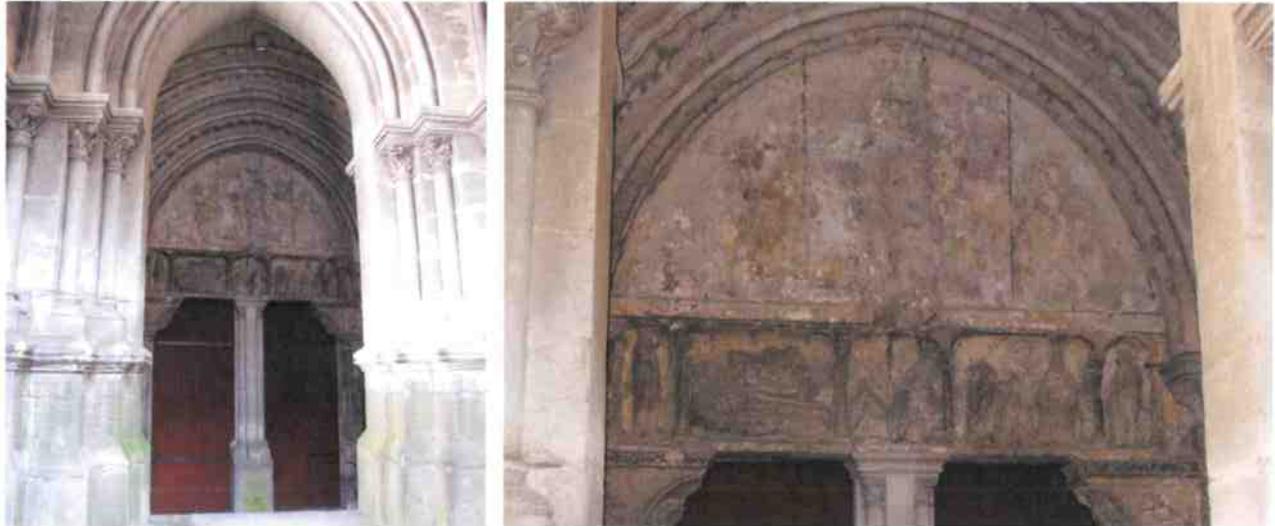
Le porche et le tympan sculpté médiéval qu'il abrite méritent une revalorisation. L'absence d'éclairage ne permet pas de mettre en valeur le tympan médiéval, ni d'éclairer ce carrefour de rues la nuit.

À gauche, porche médiéval mal mis en valeur. À droite, linteau et tympan roman mal mis en valeur (photographies NASCA).

Le tympan médiéval sera nettoyé avec une vigilance accrue due aux probables restes de polychromie. Les protocoles prescrits seront issus d'un prochain diagnostic à réaliser par un restaurateur (sculpture et décor peint). Le tympan médiéval sera mis en valeur par un éclairage, et ainsi révélé aux habitants de la ville. L'intérieur du porche lui-même sera nettoyé, restauré et mis en lumière afin d'éclairer ce carrefour de rues la nuit.
