<h2>FICHE DE CONTRÔLE</h2>

MINISTÈRE CHARGÉ DE L'ÉCOLOGIE
Office français de la biodiversité Service départemental de la LOIRE 26 Boulevard Carnot 42600 – MONTBRISON 04 77 97 06 50 sd42@ofb.gouv.fr		Dossier suivi par : Jean-Michel PERROT

Rejet de gazole dans le cours d'eau Chavaran au Viel Ecotay l'Holme

Date et heure du contrôle / constat : 18/03/2023 à 11:00

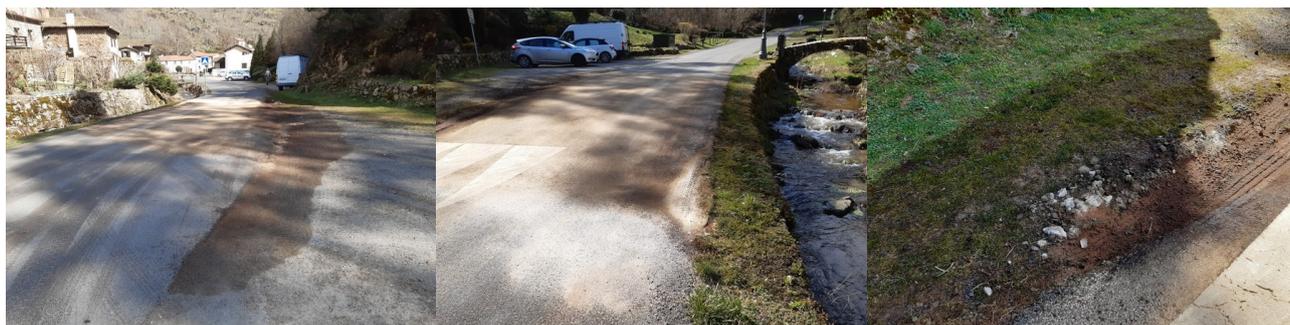
Nous constatons que les abords de la chaussée constitués de graviers et terre sont imprégnés d'hydrocarbures de chaque côté à savoir :

- Côté opposé au cours d'eau (parking) sur une longueur de 29 m pour une largeur allant de 0.5 à 1.5 m.
- Côté cours d'eau sur une longueur de 8 m pour une largeur de moins de 1 m sachant que la moitié de cette largeur est constituée d'un mur vertical en pierres qui fait office de berge du cours d'eau.

Terrain imprégné de gazole côté parking à droite de la chaussée sur une longueur de 29 mètres
Portion de terre et mur imprégnés de gazole côté cours d'eau sur une longueur de 8 m.
Emplacement panneau arraché au niveau du dos d'âne avec terrain imprégné d'hydrocarbures formant une tache sombre

LFA a contacté un prestataire, EGEBAT TP, pour faire décaper et évacuer dans un centre agréé les graves contaminées aux abords de la chaussée.

La procédure pour dépolluer le sol implique d'abord de connaître la nature précise des déchets (gazole, huile...). Pour cela, un carottage sera effectué pour envoi d'un échantillon pour analyses afin de bien orienter les déchets à traiter.

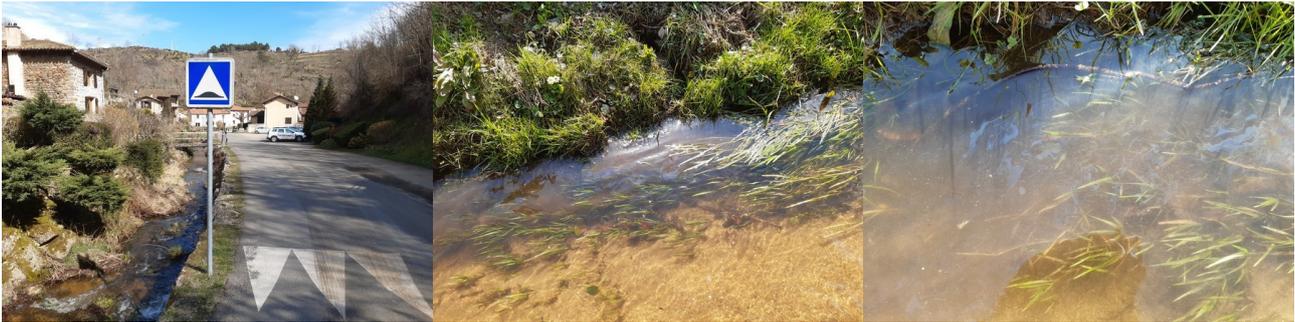
Nous descendons ensuite dans le cours d'eau sur une centaine de mètres jusqu'à sa jonction avec le Cotayet pour constater en les remuant que les végétaux immergés dans celui-ci sont imprégnés d'hydrocarbures qui forment ensuite des taches irisées en surface.

On visualise bien la proximité du cours d'eau et de la route

Après agitation des herbiers, on devine des traces d'hydrocarbures en surface

Plan rapproché des hydrocarbures irisant la surface de l'eau

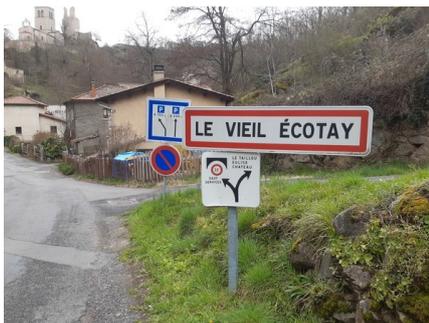
Toutefois, il nous semble que ces panneaux sont petits et ne sont pas facilement lisibles contrairement à celui de taille conventionnelle qui est implanté sur la voirie de Quérézieux juste avant la montée. Ce dernier a dû avertir le chauffeur de la minoterie puisqu'il a amorcé un demi-tour qui est à l'origine de l'accident.

Pris à quelques mètres, le nom du hameau est bien lisible alors que le petit panneau est peu lisible d'autant plus perché dans un camion à 20 ou 30 km/h

Un panneau de signalisation de taille conventionnelle à l'entrée de la route de Quérézieux au niveau du petit pont du Cotayet serait peut-être plus efficace ?

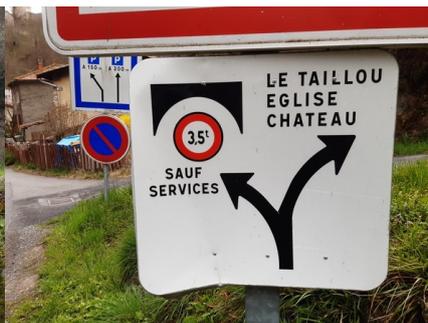
Plan rapproché du panneau

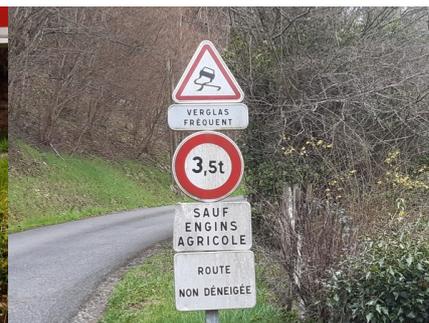
200 m après le début de la route de Quérézieux, juste avant la montée, le panneau est bien visible
