**Cerny (91590)**

**Église Saint-Pierre et Saint-Paul**

**Chœur, 5<sup>ème</sup> travée, bas-côté sud, baie sud : conservation-restauration**

**Rapport**

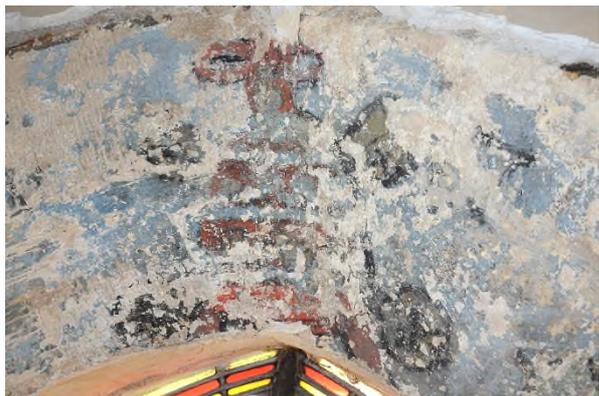
- Le motif ornant le sommet de l'arc brisé est très lacunaire et abrasé ; il est difficilement interprétable. On devine une structure verticale bombée, plus large à la base, terminée par une forme évoquant une croix aux branches arrondies. Quatre formes florales sont peintes sur les extrémités. Malheureusement, les nombreuses lacunes de la couche picturale empêchent une lecture iconographique formelle ;
- Les étoiles parsemant l'ébrasement sont lisibles, particulièrement en partie supérieure, certaines d'entre elles présentent un assez bon état de conservation ;
- Le fond bleu, ainsi que la litre funéraire sous-jacente sont lacunaires.

*Fig.5. Chœur, bas-côté sud, 5<sup>ème</sup> travée, sommet de l'ébrasement de la baie : sur un fond bleu-gris, un motif est peint en rouge, jaune et noir.*

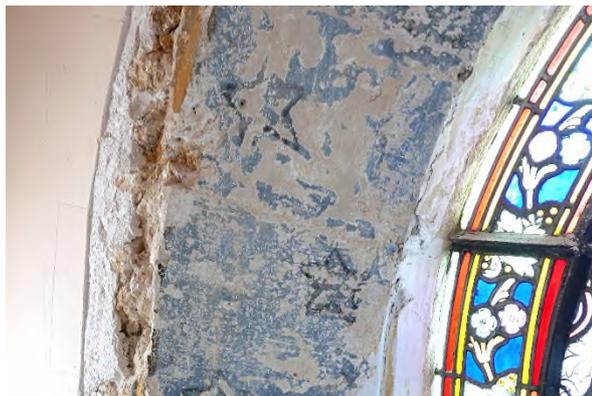
*Fig.6. Chœur, bas-côté sud, 5<sup>ème</sup> travée, ébrasement de la baie : le décor d'étoiles à cinq branches.*

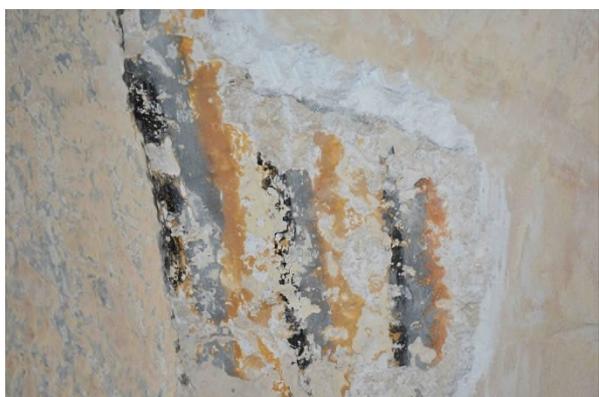
- Des îlots de ce décor sont conservés ponctuellement des deux côtés de la baie en partie supérieure et sur la partie inférieure uniquement sur le pourtour senestre ;
- Les fragments conservés sont lisibles mais leur état de conservation est médiocre : ils présentent de nombreuses abrasions et lacunes, ainsi que des soulèvements de la couche picturale.

*Fig.7. Chœur, bas-côté sud, 5<sup>ème</sup> travée, autour de l'ébrasement de la baie : un bandeau double composé de noir, gris et jaune.*

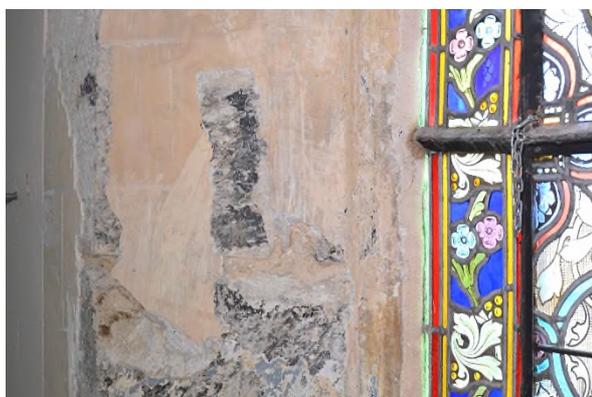
*Fig.8. Chœur, bas-côté sud, 5<sup>ème</sup> travée, ébrasement de la baie : vestiges de la litre funéraire, recouverts par une couche moderne (faux appareil à joints blancs sur un fond clair).*

Les couches recouvrant les décors ont été dégrévées mécaniquement. Les reprises et les bouchages en plâtre ont été éliminés à l'aide de marteaux et de burins, les badigeons ont été supprimés à l'aide de scalpels.

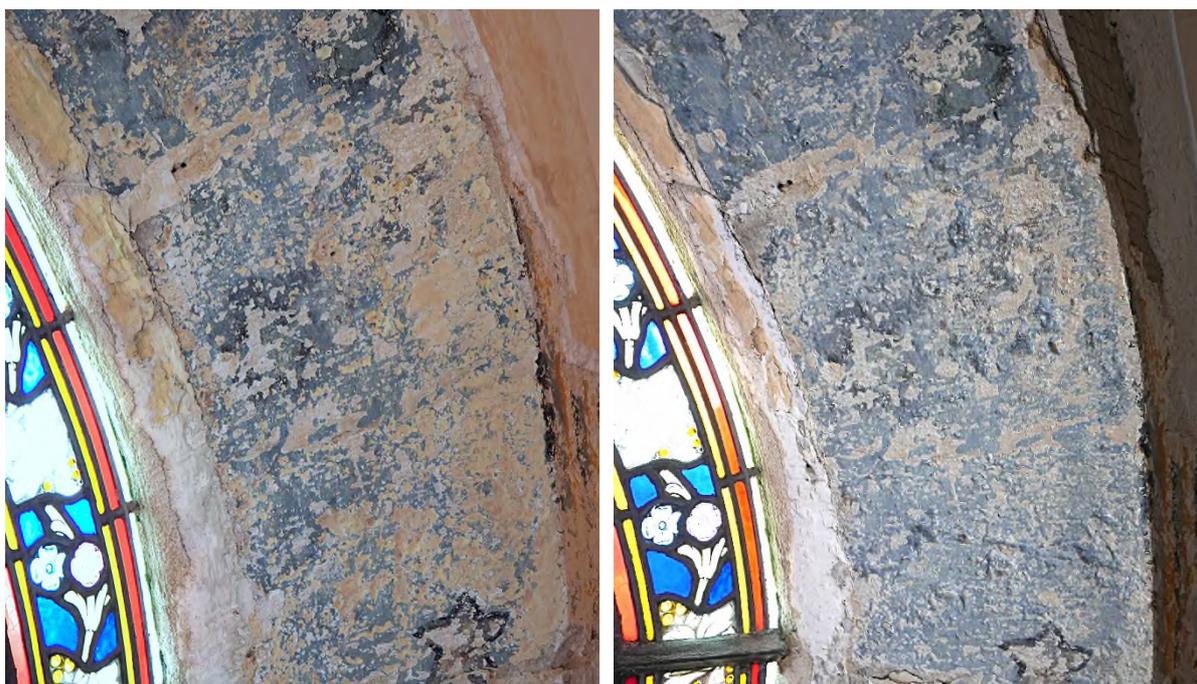
*Fig.11. Détail de la partie supérieure d'ébrasement senestre de la baie avant dégagement.*

*Fig.12. Idem après dégagement.*

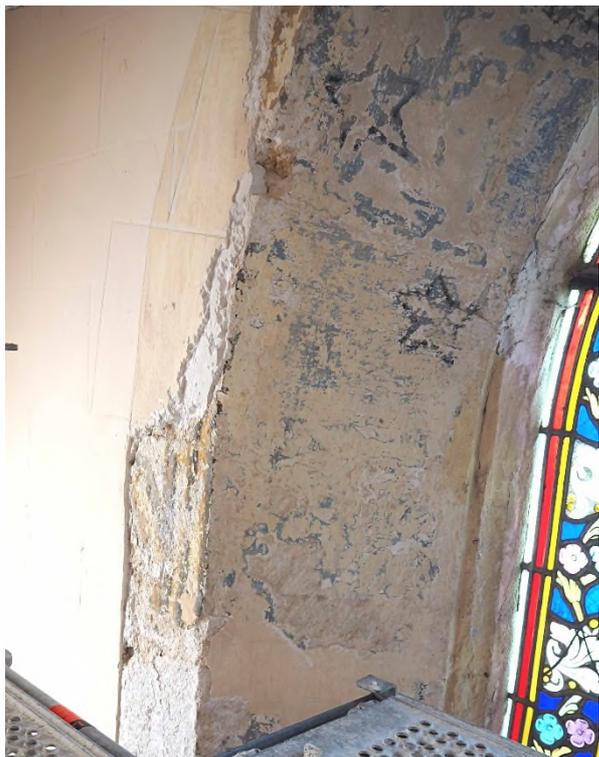
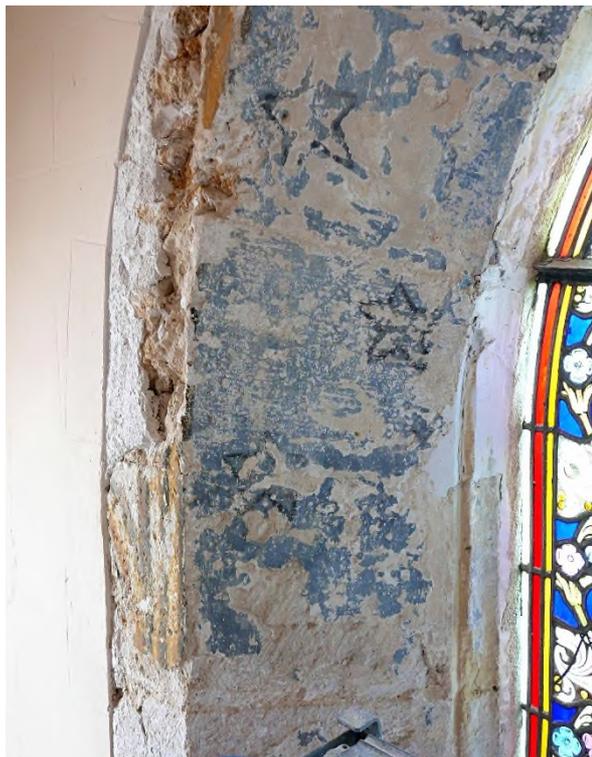
Fig.13. Détail de la partie supérieure d'ébrasement dextre de la baie avant dégagement.

Fig.14. Idem après dégagement.

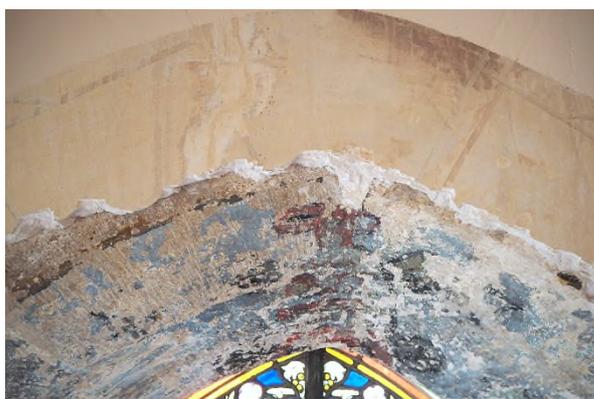
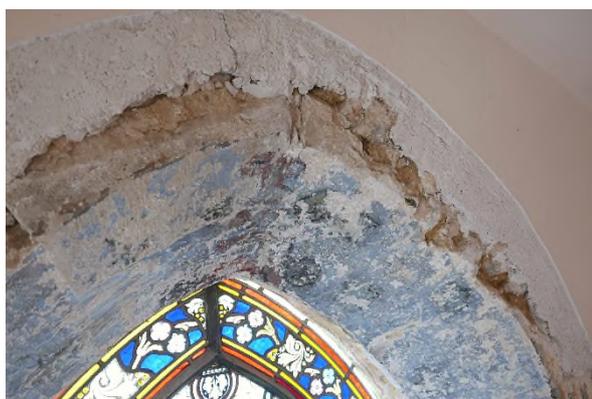
Fig.15. Détail du sommet de la baie avant dégagement.

Fig.16. Idem après dégagement.

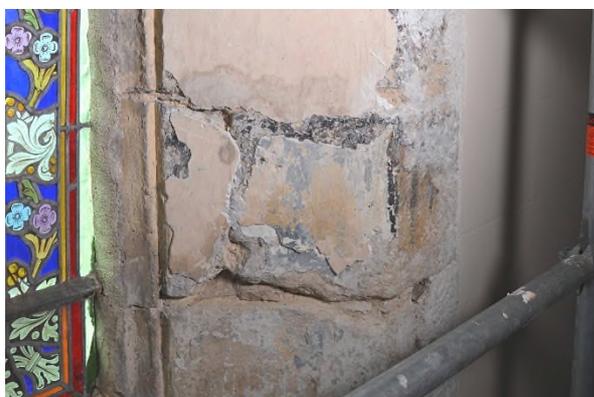
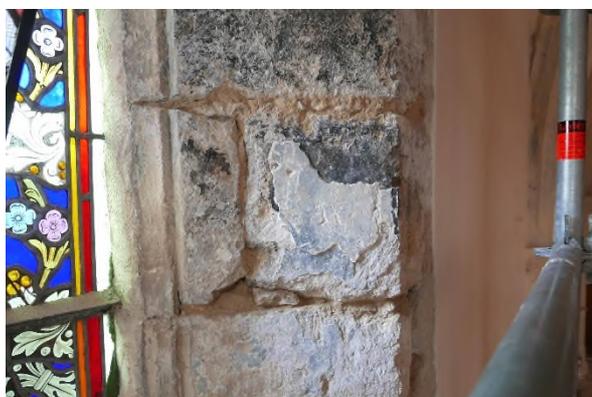
Fig.17. Détail de la partie inférieure d'ébrasement senestre de la baie avant dégagement.

Fig.18. Idem après dégagement.

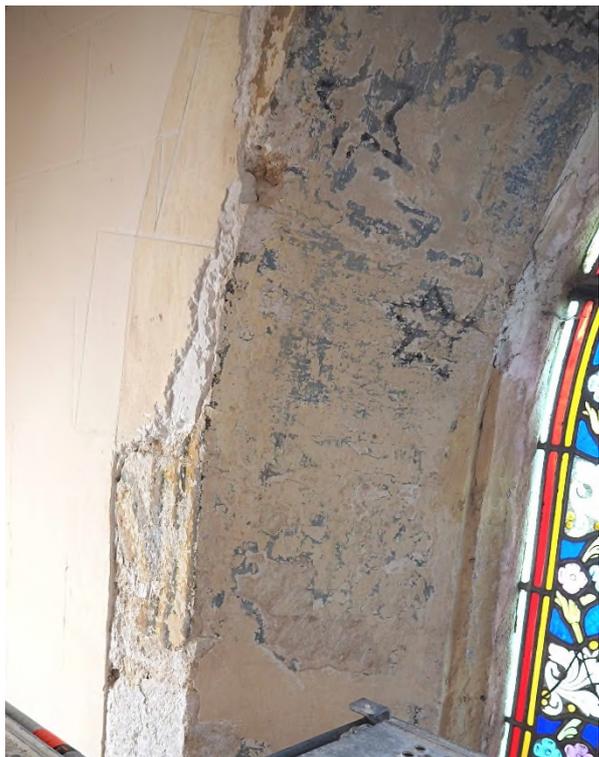
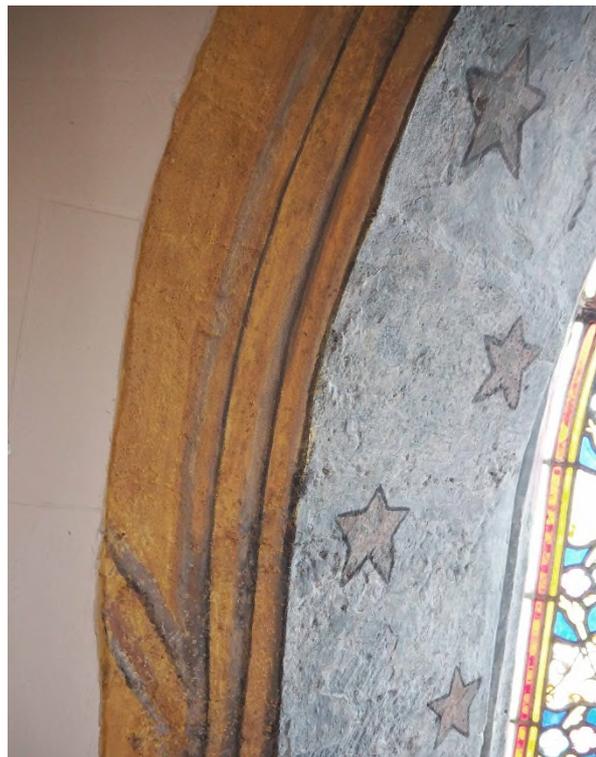
*Fig.31. Ebraselement dextre avant intervention.*

*Fig.32. Idem après intervention.*

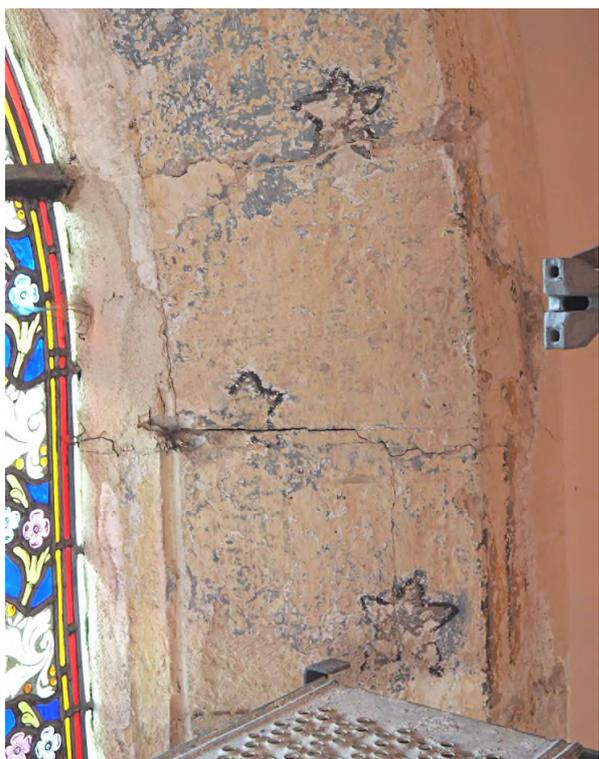
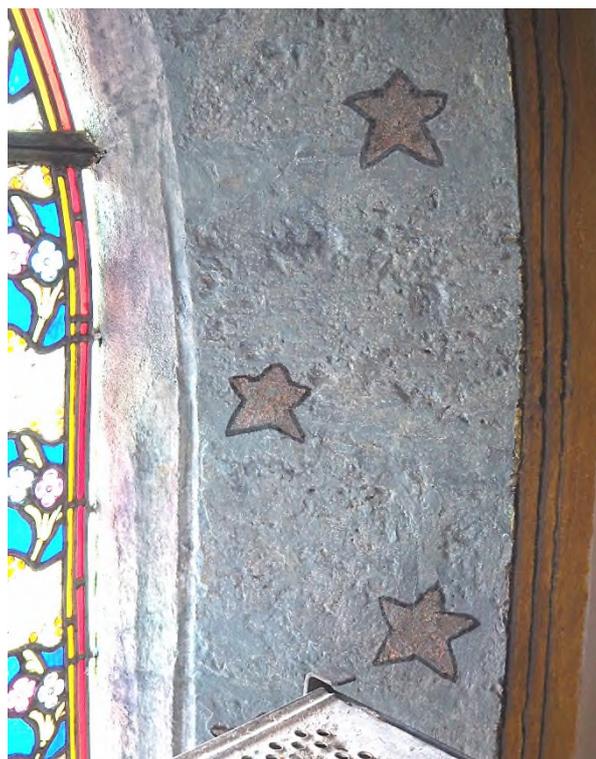
*Fig.33. Ebraselement senestre avant intervention.*

*Fig.34. Idem après intervention.*

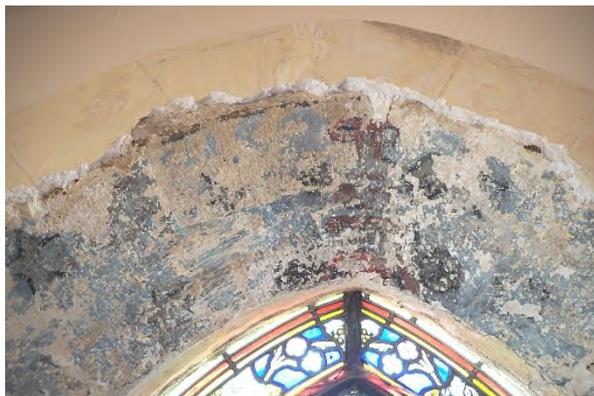
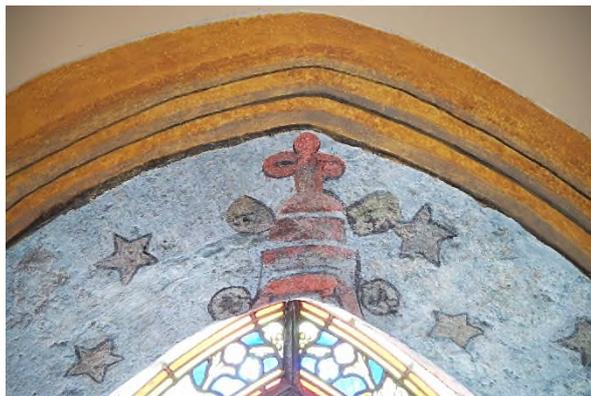
*Fig.35. Sommet de la baie avant intervention.*

*Fig.36. Idem après intervention.*

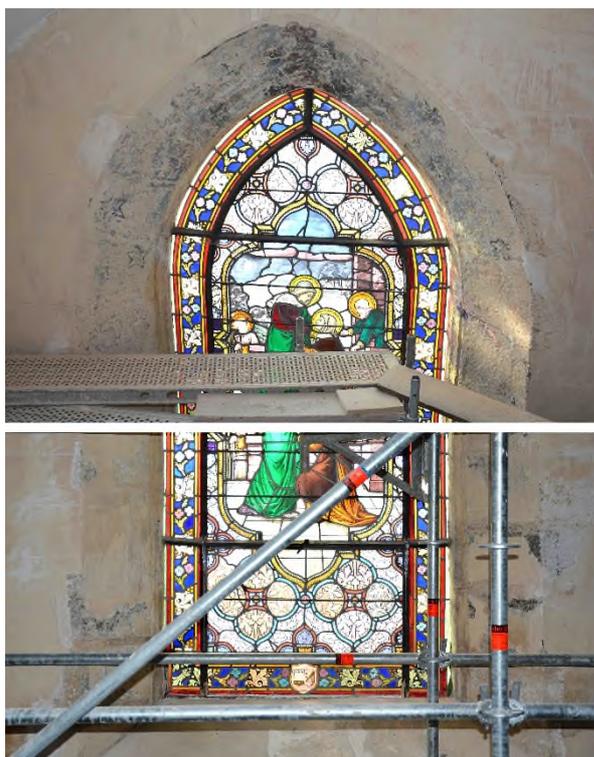
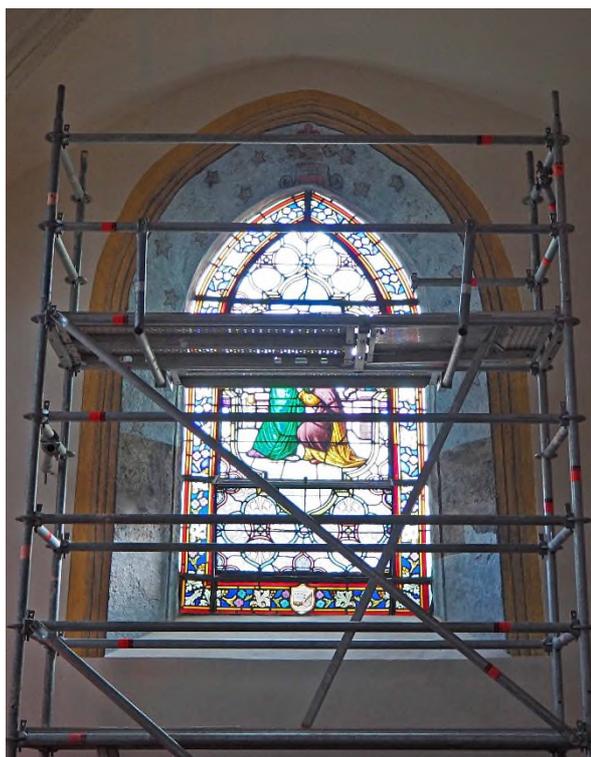
*Fig.37. Vue générale avant intervention.*

*Fig.38. Vue générale après intervention.*
