# GESTION DES PROBLÉMATIQUES D'ÉROSION DE BERGES EN TERRAINS AGRICOLES SUR LE BASSIN VERSANT DU SORNIN

## NOTE TECHNIQUE - 08.118-11

*Note d'expertise des manifestations de l'érosion ainsi que des facteurs ayant concouru aux problématiques constatées.*

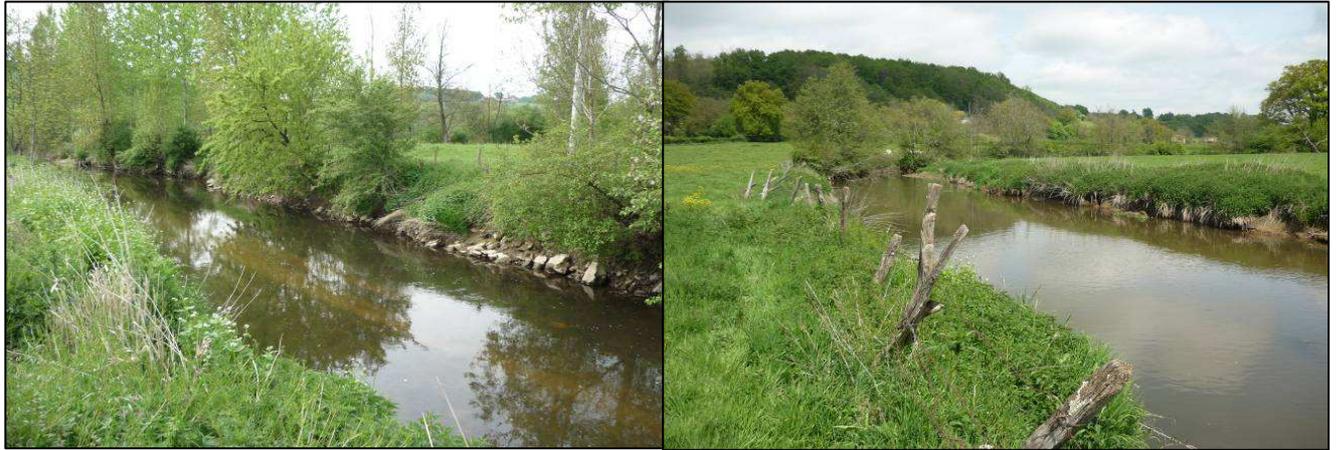
**Figure 1-3** Illustration du caractère lentique des écoulements et d'une physionomie physique relativement banalisée du Sornin : largeur et profondeur uniforme, absence de dissymétrie des fonds en section, émergence du substratum en fond de lit (image de gauche), absence de vitesse de courant, etc. - Clichés Biotec, mai 2009.

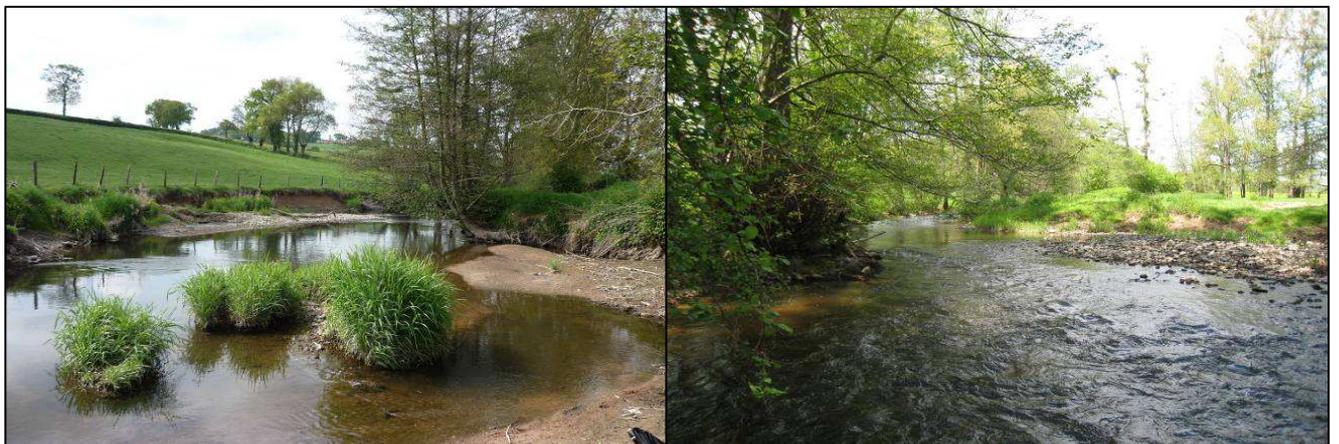
**Figure 1-4** Illustration du caractère dynamique des écoulements en certains secteurs du tronçon expertisé : jeu d'érosion et d'atterrissement, conditions d'écoulement et profondeurs variées, largeur du lit non uniforme, etc. - Clichés Biotec, mai 2009.

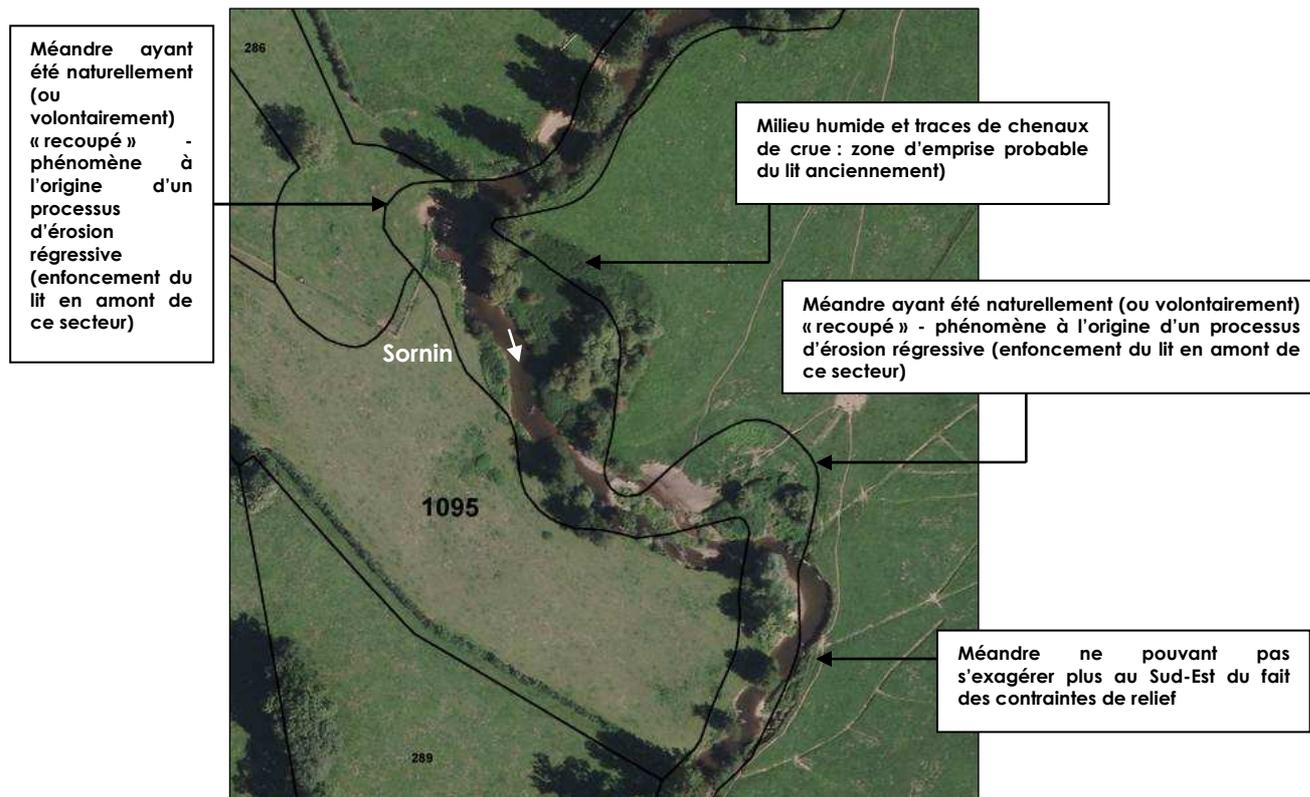
**Figure 1-5** Vue aérienne d'une portion du Sornin relativement dynamique (secteur en aval du lieu-dit « Mondelin ») : traces de recoupement de méandres en aval immédiat du secteur « B » - Source : géoportail.fr & IGN.

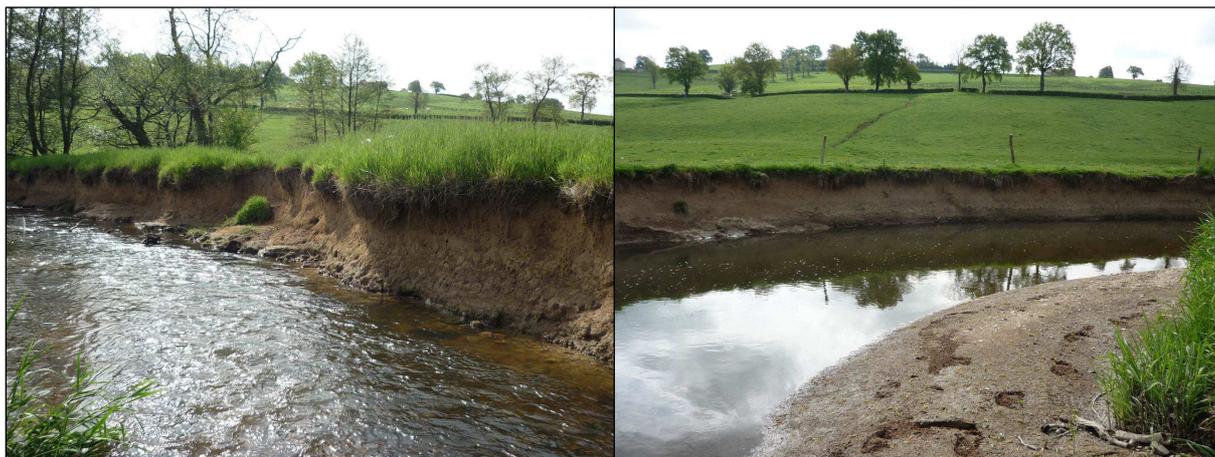
Outre le fait que nombreuses de ces encoches d'érosion ont été « optimisées » par le travail des eaux lors de la crue exceptionnelle de 2003, ces phénomènes ne seraient cependant pas si récurrents si ceux-ci n'étaient pas accentués par les pressions régulièrement exercées par le bétail (absence de clôture localement, piétinement du nez des talus par les bêtes, abrutissement de la végétation en berge, etc.) ainsi que des pratiques de gestion inadaptées (cordon boisé en berge discontinu et de faible densité, maintien d'arbres de poids et diamètres importants en des secteurs fortement exposés aux contraintes d'écoulement, etc.).

**Figure 1-6** Vues de fronts riverains particulièrement exposés aux contraintes d'écoulement (berges concaves / travail sur toute la hauteur de la berge) - Clichés Biotec, mai 2009.

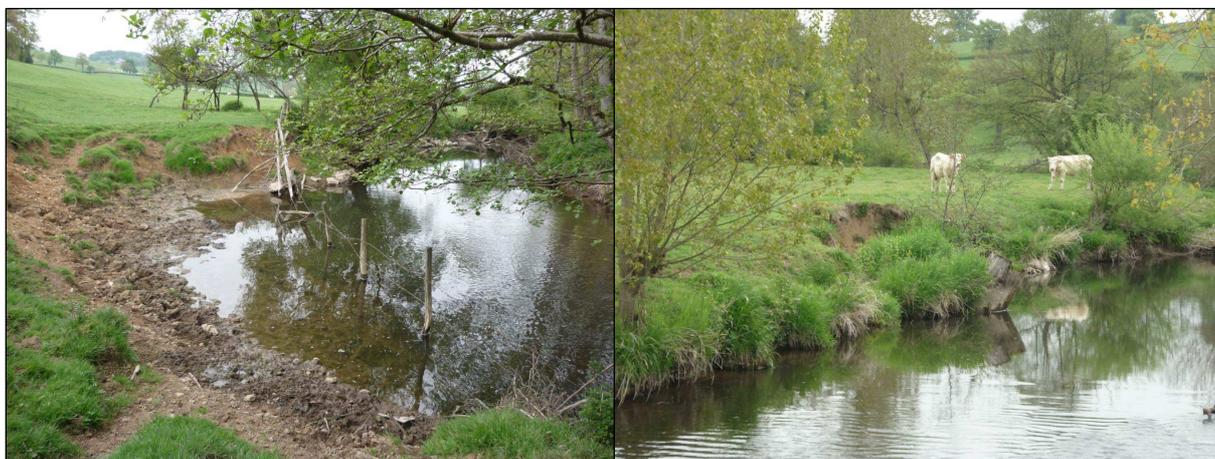
**Figure 1-7** Illustrations de l'impact du piétinement du front de rive ou des surfaces immédiatement en surplomb de la crête de talus par le bétail - Clichés Biotec, mai 2009.

Pour mémoire et au-delà des questions d'instabilité des berges, le fait que le bétail puisse systématiquement s'abreuver directement à la rivière, voire pénétrer au sein du lit, génère des problématiques de déstructuration des sols, de remise en suspension régulière des éléments fins (turbidité des eaux favorisée ; problème de colmatage des substrats par les limons, voire d'envasement dans les zones de faibles courants) ainsi que des apports non négligeables en azote (facteur de dégradation de la qualité de l'eau).

- Fournir et installer des clôtures agricoles en recul suffisant du front de rive (après démontage concomitant de celles obsolètes ou dégradées) ;
  - Créer de nouveaux abreuvoirs en des endroits choisis (faiblement exposés aux contraintes d'écoulement) et en concertation avec les propriétaires privés ;

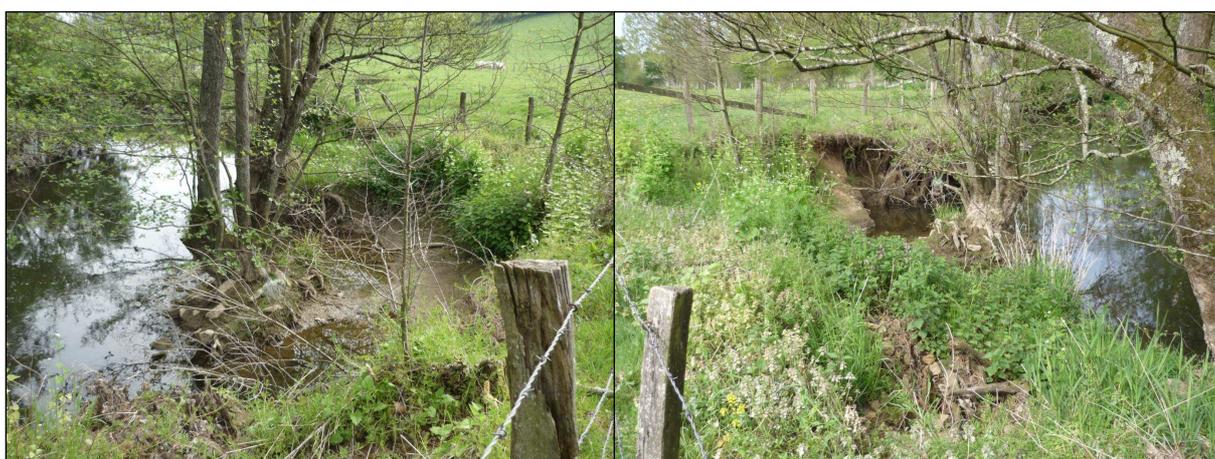
**Figure 1-8** Illustrations des impacts regrettables (tournoiement des eaux autour des troncs en période de crue, sapement de la rive en recul, risque de basculement, etc.) du maintien de sujets ligneux d'importants diamètres (et dépourvus de végétation buissonnante en pourtour) en des endroits particulièrement exposés aux contraintes d'écoulement - Clichés Biotec, mai 2009.

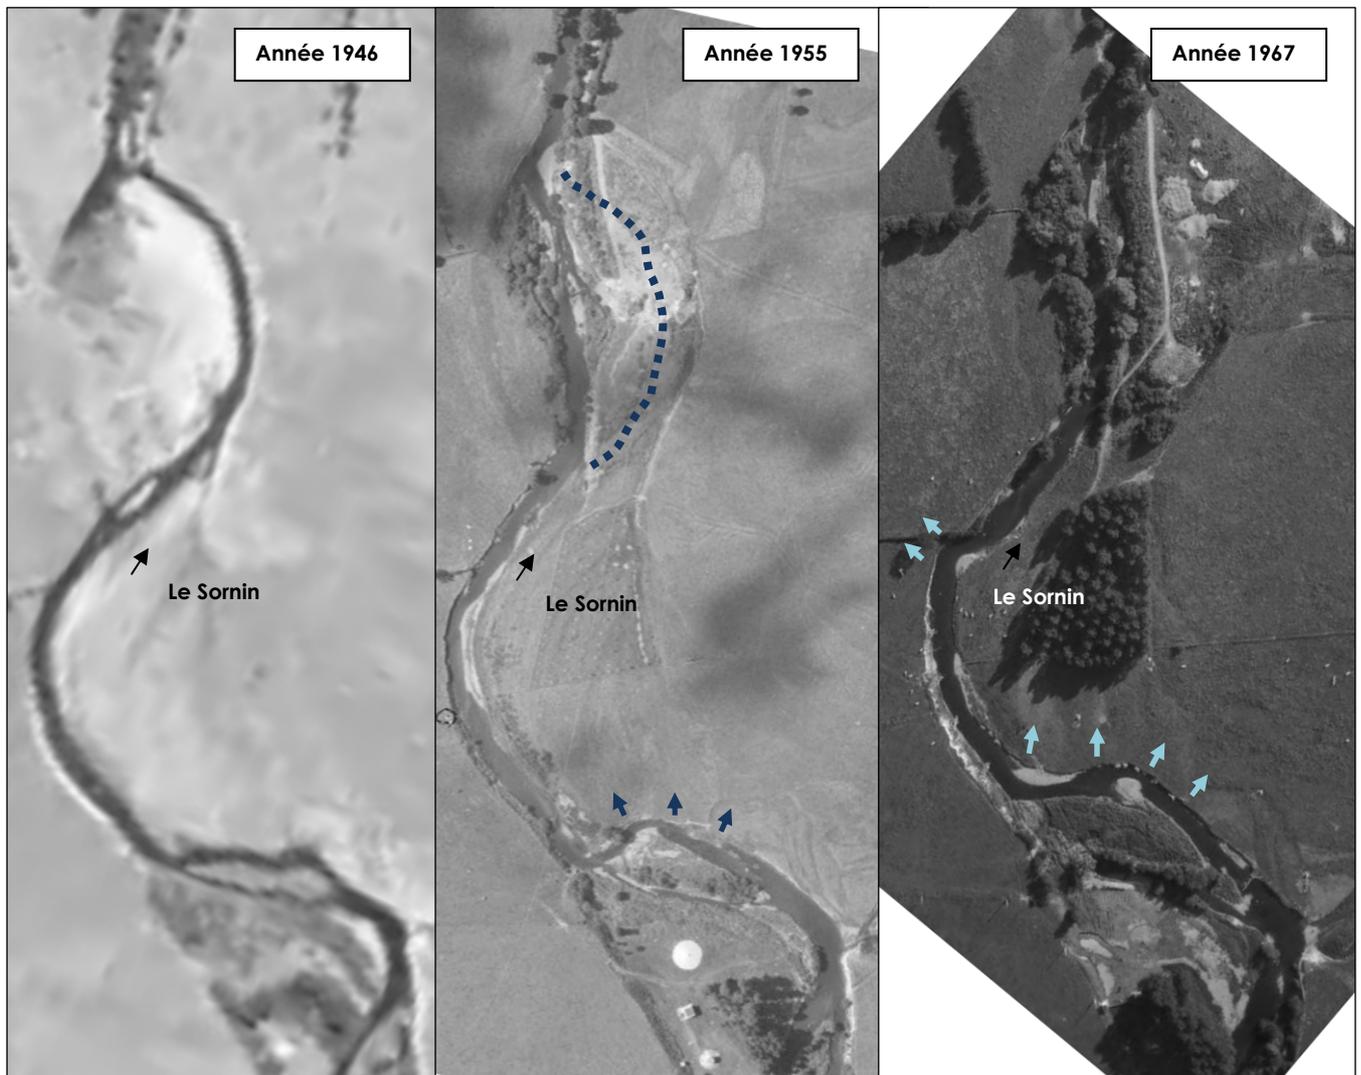
**Figure 2-2** Vues aériennes et chronologiques du rescindement de méandre opéré à l'amont immédiat de l'agglomération de Charlieu entre 1946 et 1954 puis des impacts morphologiques que celui-ci a entraînés : encaissement et divagation du lit sur plus de 500 mètres en amont ; tendance à l'exagération des rives concaves, etc. (phénomènes ayant conduit à l'implantation du seuil SB119 de près de 180 cm de hauteur de chute à la fin des années 1970) – Sources : géoportail.fr & IGN.

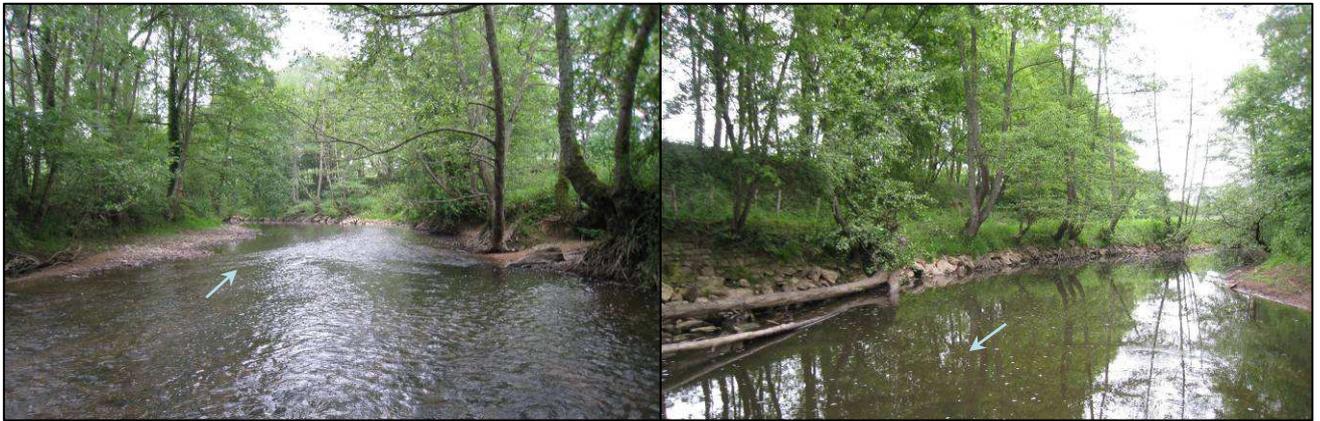
**Figure 2-5** Illustrations de la silhouette actuelle de la rivière en amont du seuil contourné avec l'émergence de nouveaux faciès de type « plat courant » (image de gauche), puis la réapparition d'ouvrages construits en berge (image de droite) – Clichés Biotec, mai 2009.

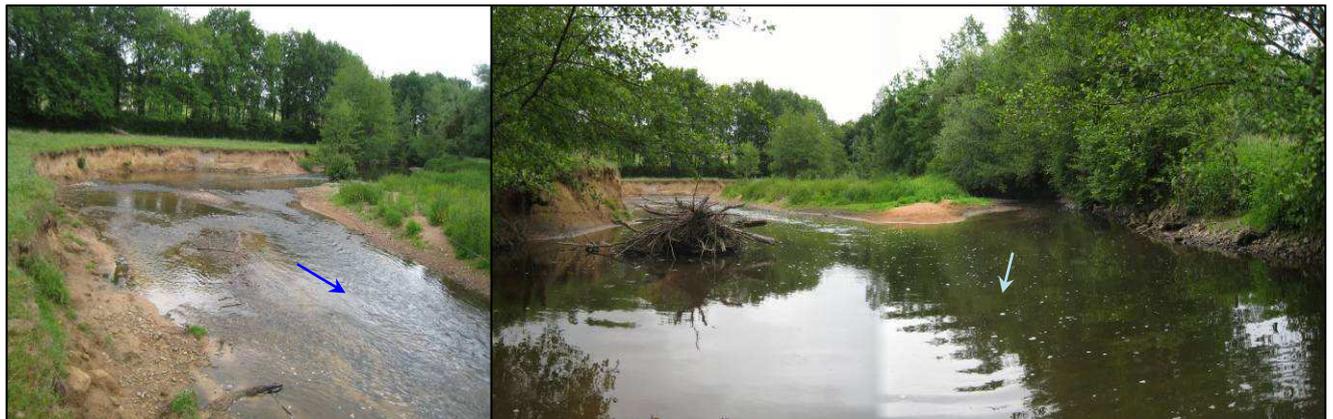
**Figure 2-6** Vues des manifestations physiques de l'érosion latérale (image de gauche) puis de la redistribution des sédiments (formations de bancs de convexité ou longitudinaux – image de droite) – Clichés Biotec, mai 2009.

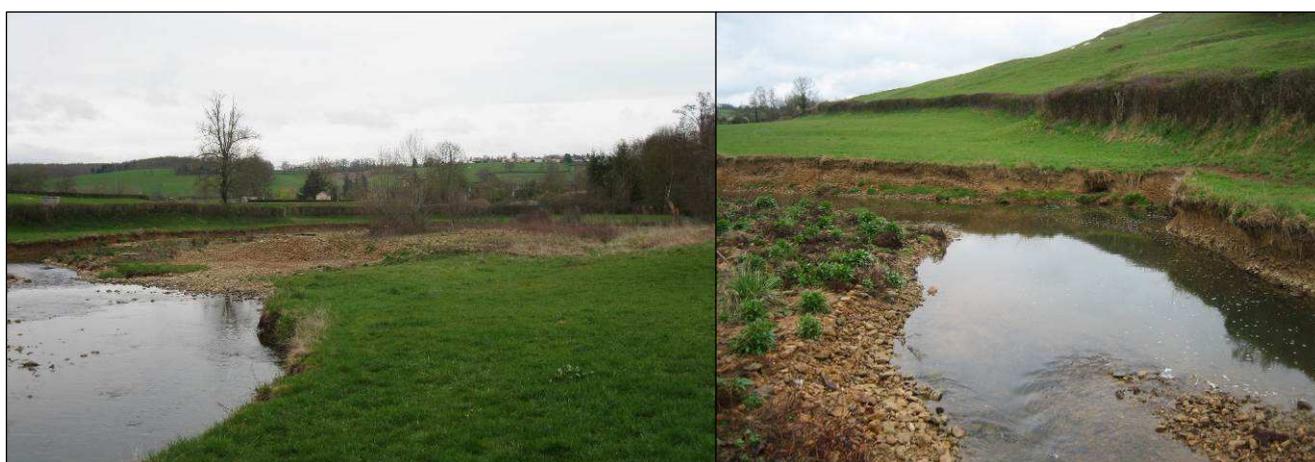
**Figure 3-3** Illustration du seul secteur où la rivière a connu un réel déplacement de son lit en ce tronçon (en amont du pont de la RD487) : vue depuis l'amont du large banc graveleux constitué rive droite (image de gauche) puis vue depuis l'aval du talus riverain gauche particulièrement exposé aux contraintes d'écoulement (image de droite) - Clichés Biotec, juillet 2009.

Au droit de la rue du Brionnais, la rivière a effectivement vu son lit se déplacer d'une quarantaine de mètres vers l'Est entre le début des années 1980 et la fin des années 2000. Si les crues exceptionnelles survenues en 1983/1985 (la rivière a, à cette date, d'ores et déjà migrée de plus d'une dizaine de mètres), puis ensuite au cours des années 1996/1998/2001 et, surtout, 2003 ont nécessairement participé au processus, le déclencheur ou réel moteur de cette « mutation physique » est essentiellement à rechercher dans les malheureux travaux de rescindement de tracé et d'endiguement subis par la rivière sur l'ensemble de son cours aval entre 1977 et 1980. Le programme de chenalisation du lit du Bezo conduit en aval de la route départementale (et ce, jusqu'à la confluence avec le Sornin, soit sur un linéaire de plus de 600 mètres – cf. figure n°3-5) a en effet entraîné un processus de réajustement naturel de la rivière immédiatement en amont : selon les données à disposition, le cours d'eau a en effet tenté de se « réadapter » en favorisant le développement d'un chenal d'écoulement préférentiel de plus grande longueur. Face à l'accentuation de la pente de la rivière en aval (du fait de la réduction du linéaire de cours d'eau par rescindement), cette évolution s'est traduite, d'un point de vue physique, par une exagération de l'extrados de courbure puis l'émergence de hauts fonds (atterrissement graveleux) en intrados (cf. figure n°3-4 ci-dessous).

- Araser, éventuellement, le toit du large atterrissement graveleux aval (rive gauche et au droit de la rue du Brionnais) de façon à favoriser l'étalement de la lame d'eau en période de crue en cet endroit – arasement jusqu'à 15 cm au-dessus du niveau de l'eau pour un débit moyen annuel ; puis ré-emploi des matériaux obtenus pour la constitution de bancs graveleux alternes en amont immédiat et à des fins de diversification des conditions d'écoulement puis de protection de certains linéaires de pied de berge (ré-injection des produits graveleux au sein du lit).

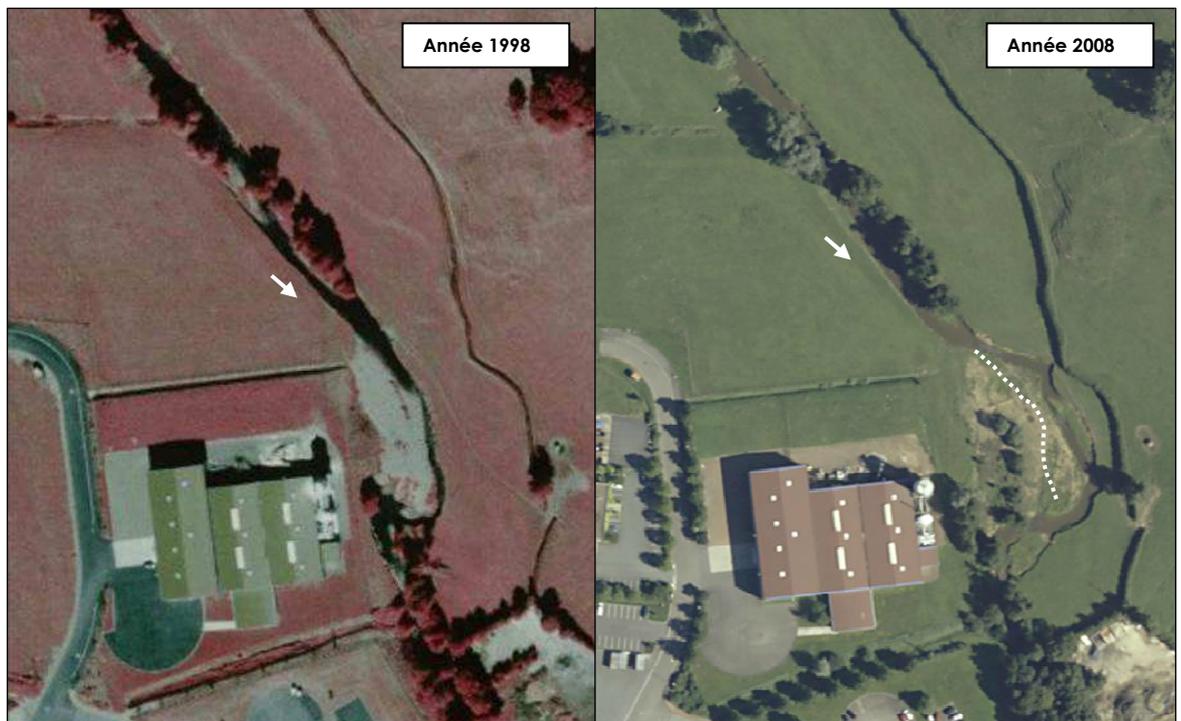
**Figure 3-4** Illustration de la progression du lit du Bezo vers l'Est sur une décennie (1998-2008) par engraissement de la rive convexe (l'intrados du méandre) puis l'érosion de la rive concave (extrados du méandre) ; évolution ayant débuté dès le début des années 1980, soit à la suite immédiate des travaux de chenalisation de la rivière menés en aval de la route départementale n°487 - Sources : géoportail.fr & IGN.

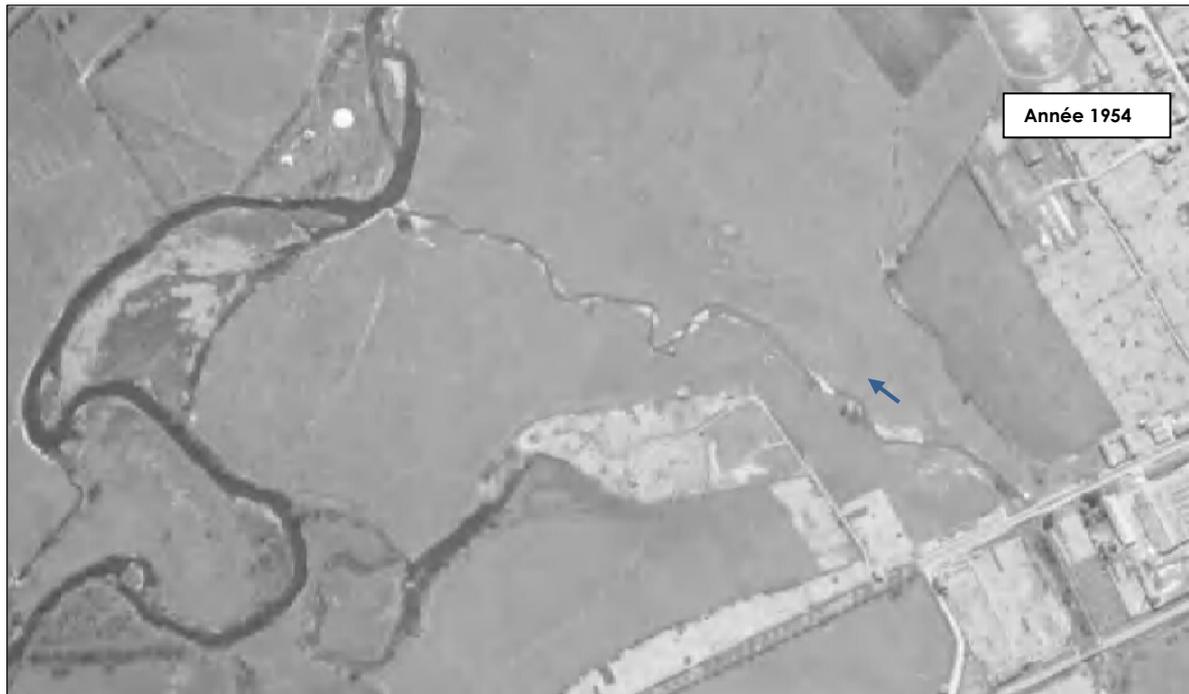
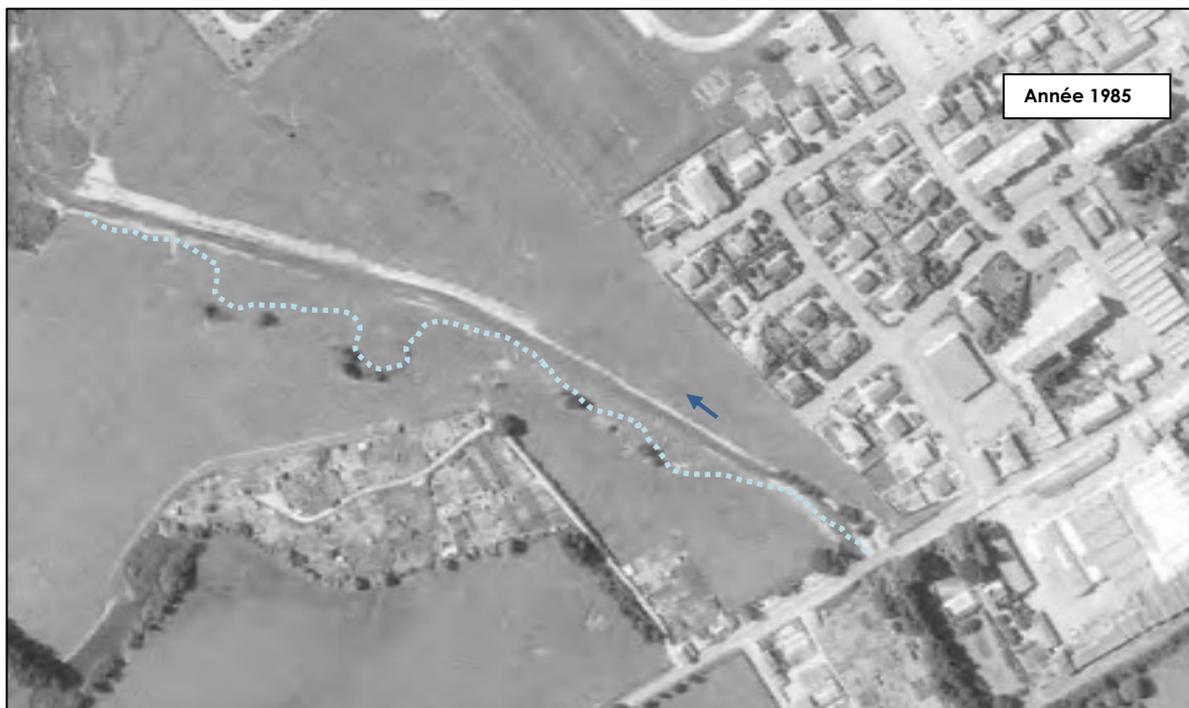
**Figure 3-5** Vues aériennes comparatives du tracé du lit du Bezo entre 1954 (physionomie naturelle particulièrement sinueuse – image haute) et 1985 (lit de tracé rectiligne et uniforme - image basse, avec projection de l'ancien tracé) - Sources : géoportail.fr & IGN.

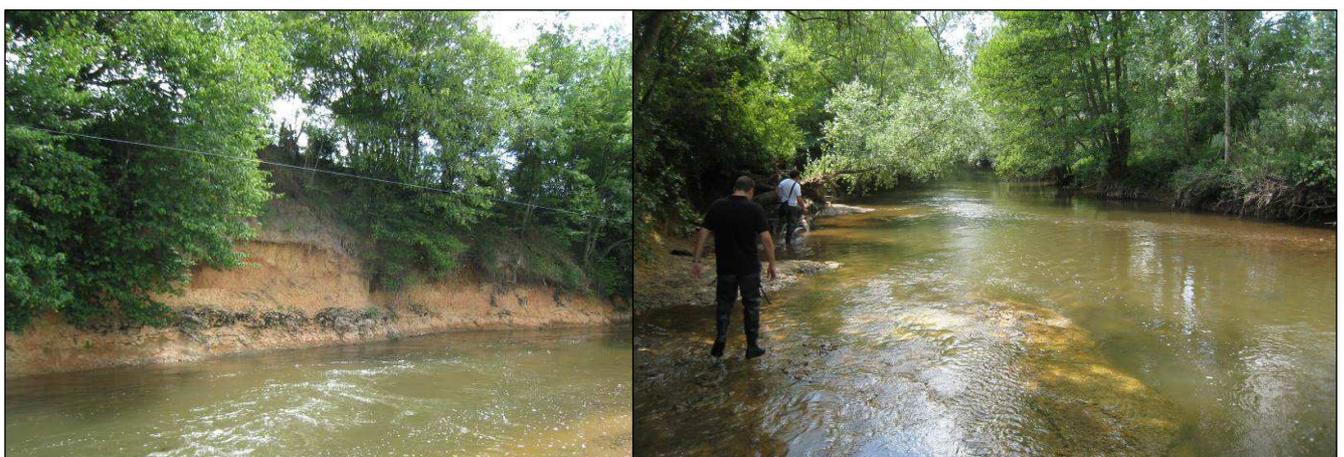
**Figure 4-3** illustration du caractère dynamique de l'érosion subie par la rive gauche en partie amont du tronçon (talus subvertical / image de gauche), puis de l'incision du lit au sein même du substratum (image de droite montrant le maintien d'une large plaque d'argile ou de marne dure en pied du versant affouillé) – Clichés Biotec, juin 2009.

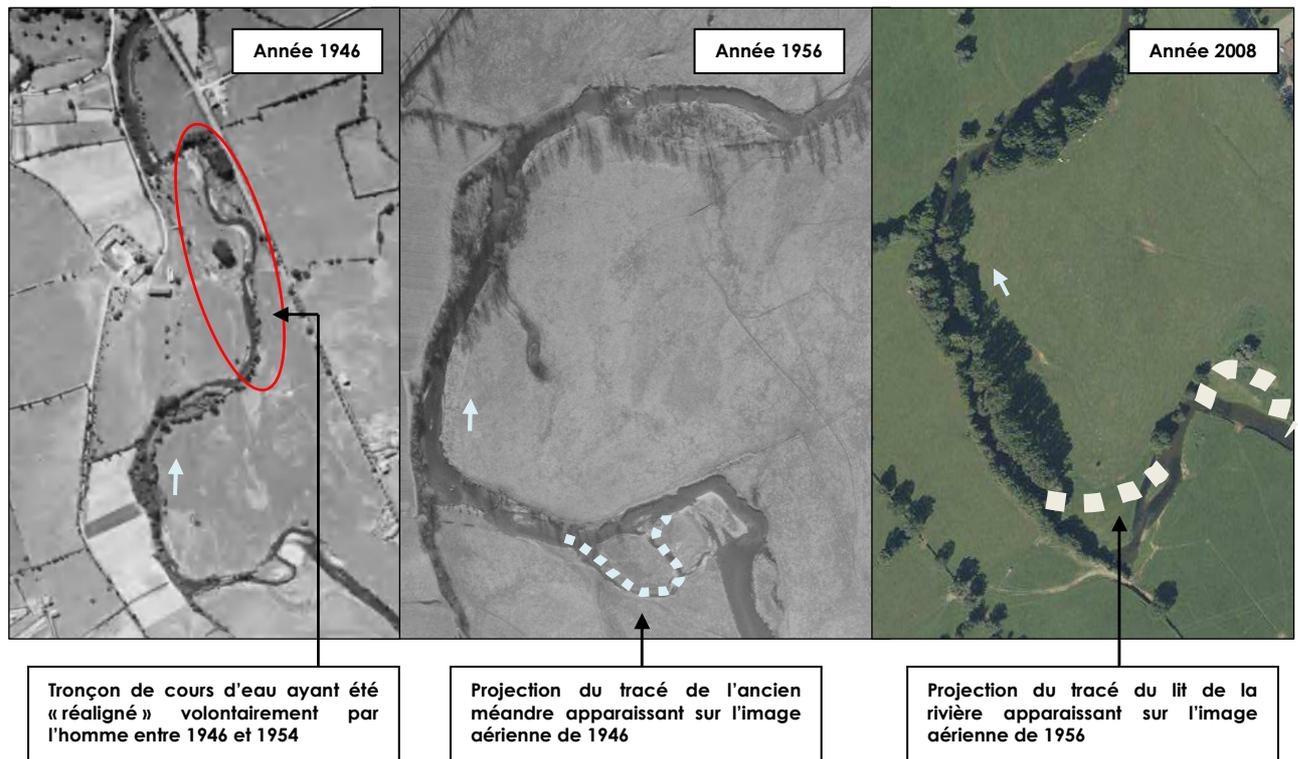
**Figure 4-4** Vues aériennes successives sur la période 1946-2008 montrant l'évolution du tracé du Sornin au sein du méandre se développant en amont du Château de Tigny - Source : géoportail.fr & IGN.

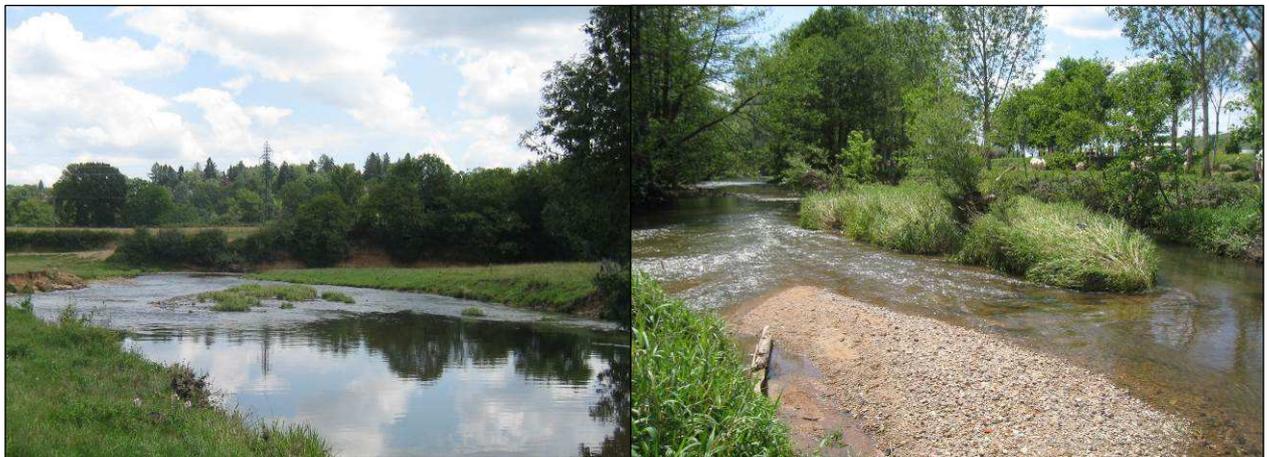
**Figure 4-5** Illustration du caractère dynamique de la rivière : jeu d'érosion et d'atterrissement (notamment en partie médiane du tronçon – image de droite) à l'origine de conditions d'écoulement et profondeurs variées, d'une largeur du lit non uniforme, etc. (sources de diversité d'un point de vue écologique) - Clichés Biotec, juin 2009.

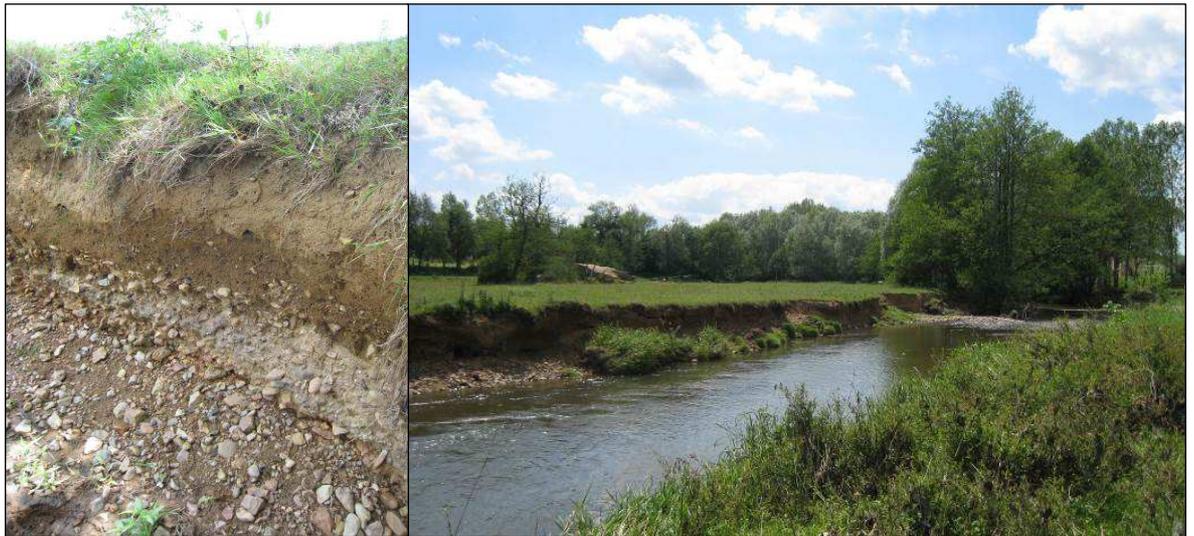
**Figure 4-6** Vues de fronts riverains particulièrement exposés aux contraintes érosives du fait du travail latéral de la rivière et de la nature même des matériaux constitutifs de la berge (couche plus ou moins épaisse de matériaux graveleux (graviers) en pied de berge - Clichés Biotec, juin 2009.

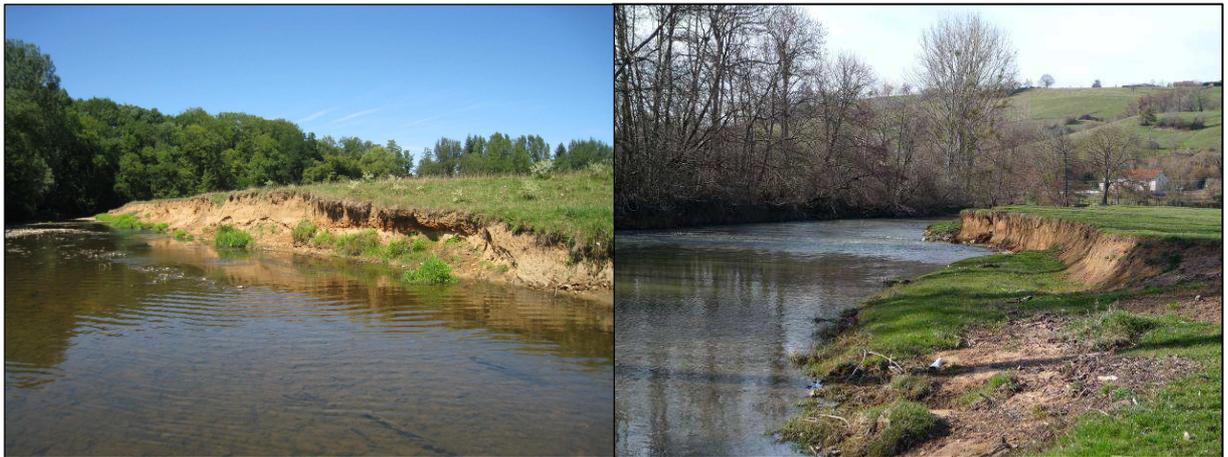
**Figure 5-3** Vues successives de talus riverains ayant subi une érosion superficielle : cas de berges situées en rives convexes ayant été « décapées » lors de crues de fréquence non courante et, probablement, sous l'impact sur les écoulements de la végétation se développant en vis-à-vis – Clichés Biotec, août 2009 & mars 2010.

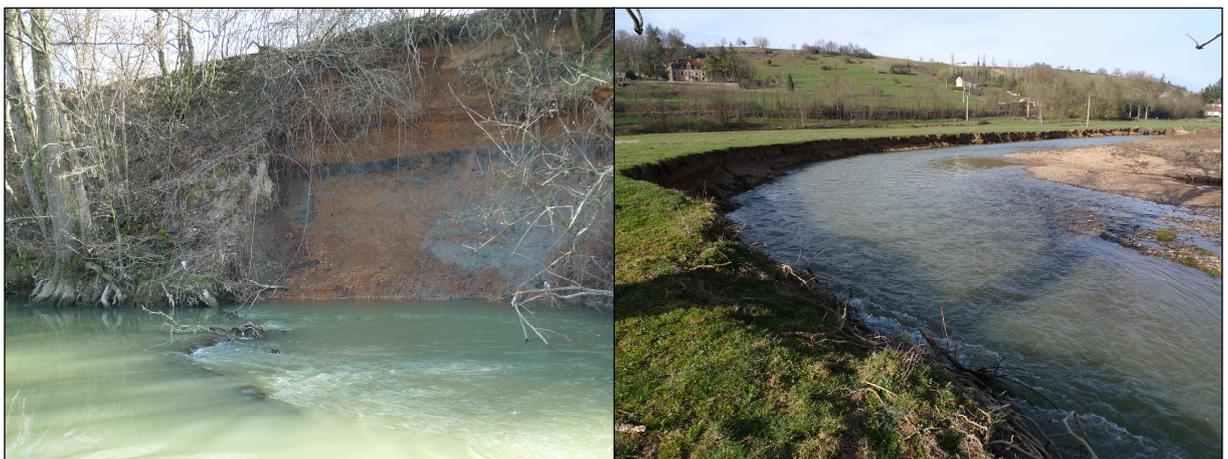
**Figure 5-4** Illustration du travail érosif de la rivière sur un versant (glissement de la couche peu épaisse des sols et mise à nu de la « roche mère ») (substratum) sous l'effet conjoint du poids des arbres en surplomb), puis en concavité de méandre (cas d'une érosion particulièrement dynamique) - Clichés Biotec, août 2009 & mars 2010.
