Restauration du tronçon du Sornin à la traversée de Charlieu

PHASE 1 : Etat des lieux

Rapport final

Février 2011

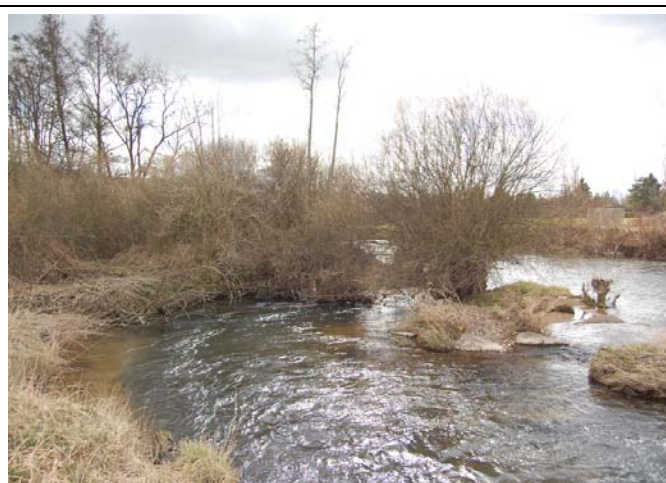
Espace perdu par la bande active en extrême amont du tronçon. On voit la faible hauteur de la terrasse alluviale et la conquête végétale adaptée aux conditions locales

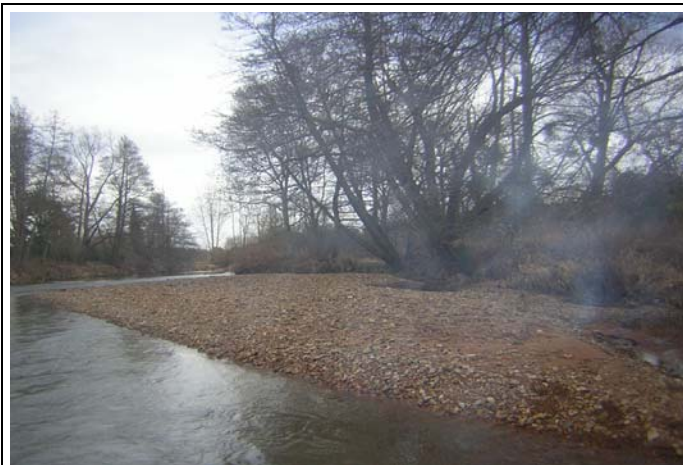
Vue du banc depuis l'aval (volume estimé entre 250 et 300 m³)

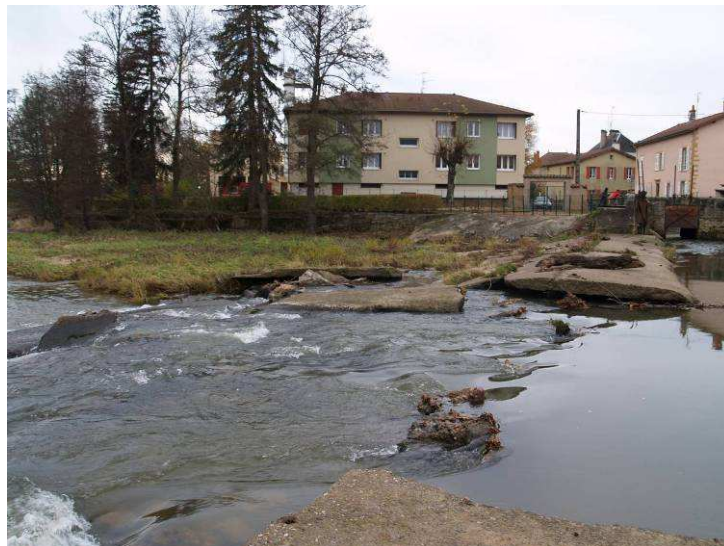
PH 5

Vue depuis l'aval de la brèche
dans le seuil
(Rupture de la partie centrale
du seuil)

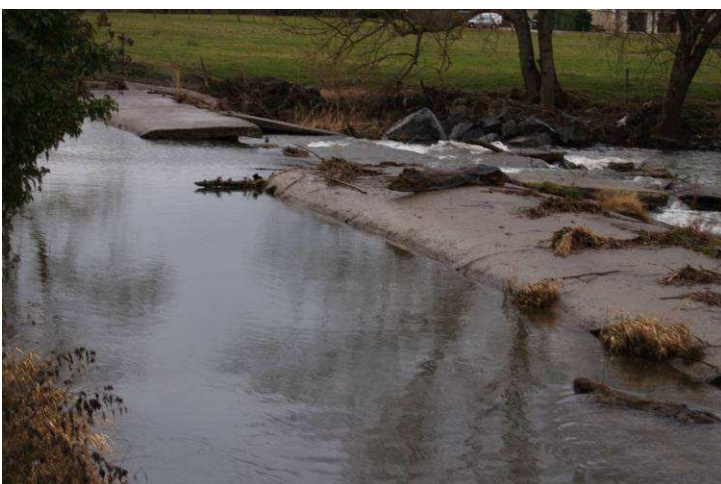
PH 6

Vue depuis l'amont de la
brèche dans le seuil
(Rupture de la partie centrale
du seuil)

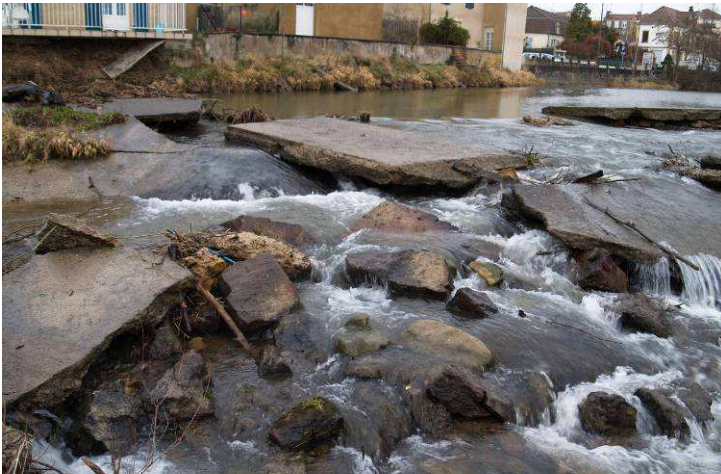
PH 7

Arrachement des blocs du
béton qui constituent la
carapace du seuil et la fuite
des enrochements

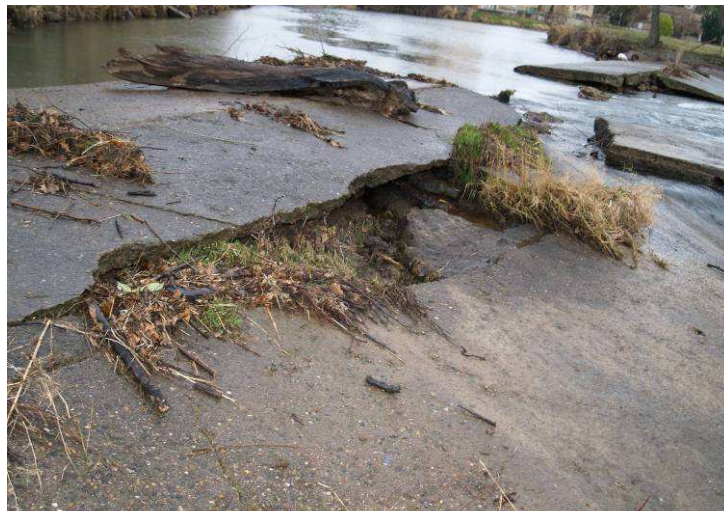
PH8

Effondrement du parement
aval du seuil
(rive droite)

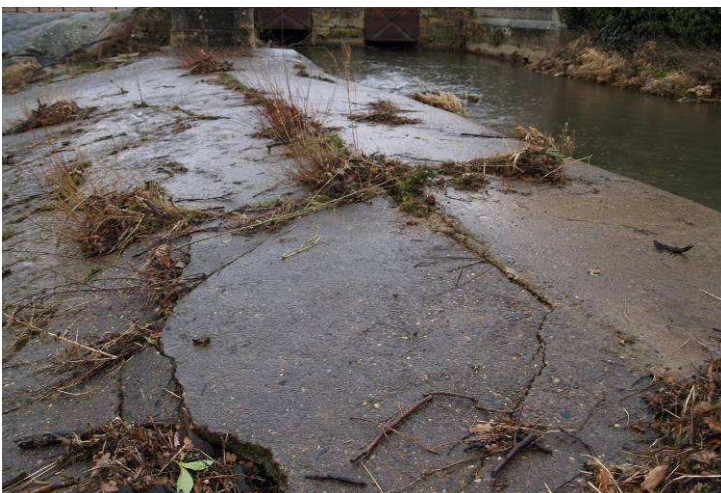
PH 9

Rupture avec fissures
diverses de la dalle au niveau
de la crête du seuil
(rive droite)

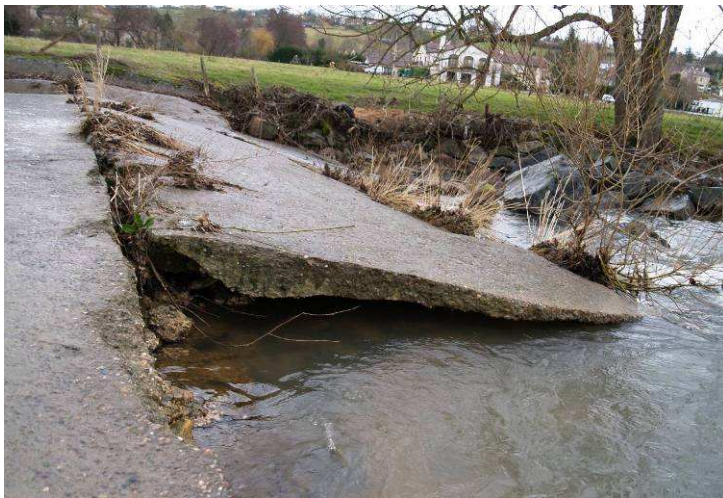
PH 16

Cavage important sous le
parement aval du seuil,
rupture de la dalle au niveau
de la crête
(rive gauche)

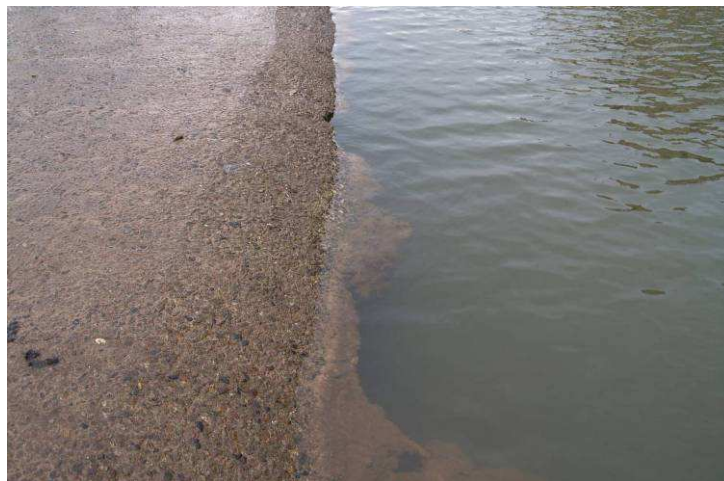
PH 20

Sous cavage au droit du
parement amont du seuil,
Descellement de la
maçonnerie et mauvaise
réalisation de dalle béton

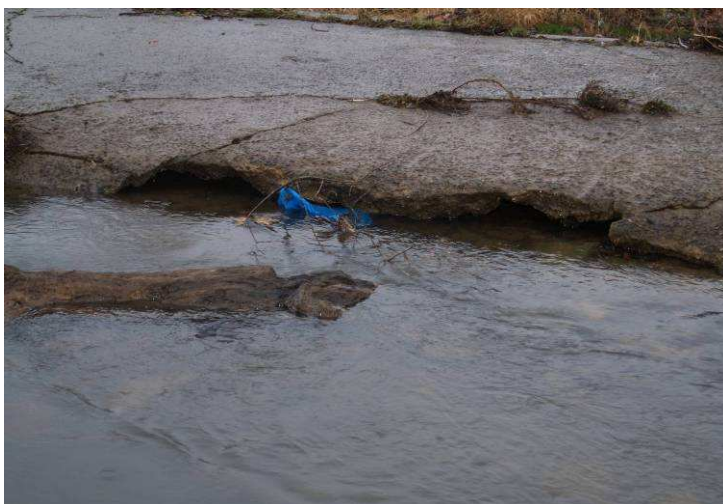
PH 21

Détachement d'une partie de la
dalle béton avec descellement
des maçonneries du parement
amont du seuil. Fracture de la
dalle dans tous les sens

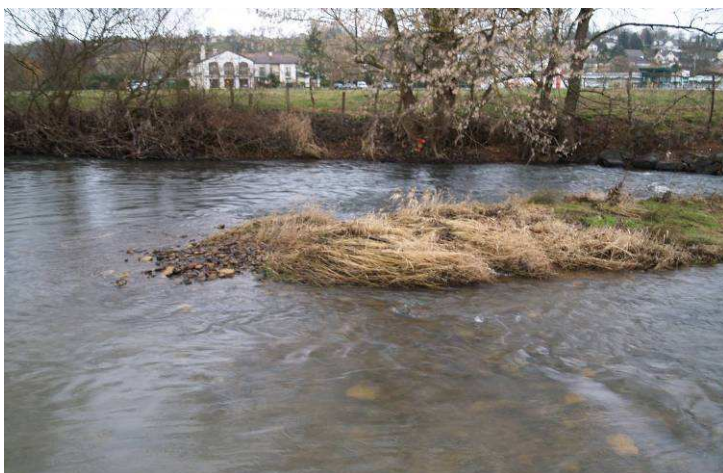
PH 27

Vue sur l'atterrissement au
centre du cours d'eau
(côté aval)

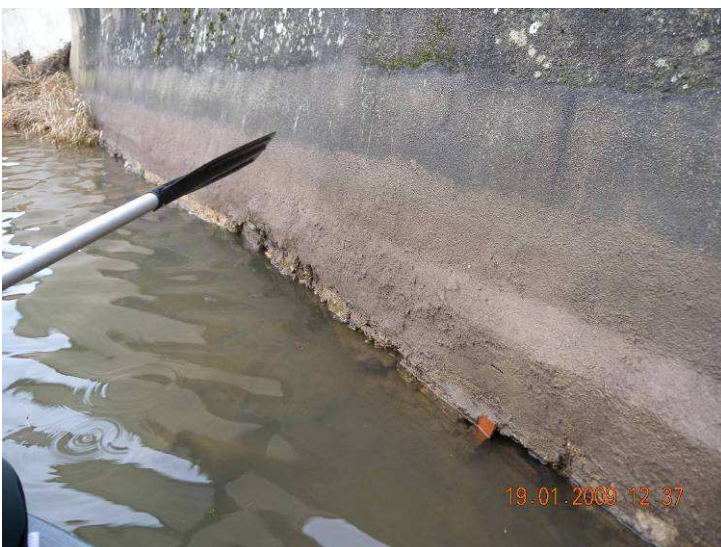
PH 33

Mur de soutènement du parking :
Dégradation de l'enduit, et détachement de quelques blocs de maçonnerie du mur de soutènement partie immergée.

Création d'une risberme à l'avant du mur pour stopper la dégradation la partie immergée et l'affouillement du pied de l'ouvrage.
Nettoyage des murs,
Réparation des fissures.

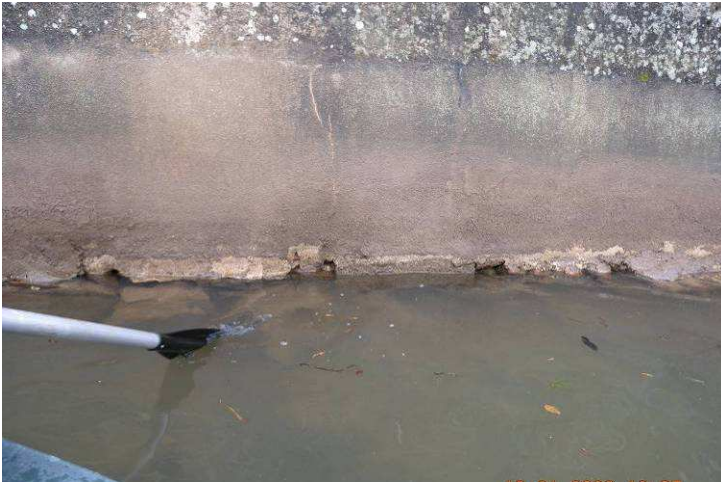
PH 34

Mur de soutènement du parking :
Dégradation de l'enduit, et
détachement de quelques blocs
de maçonnerie du mur de
soutènement du parking, partie
immergée.

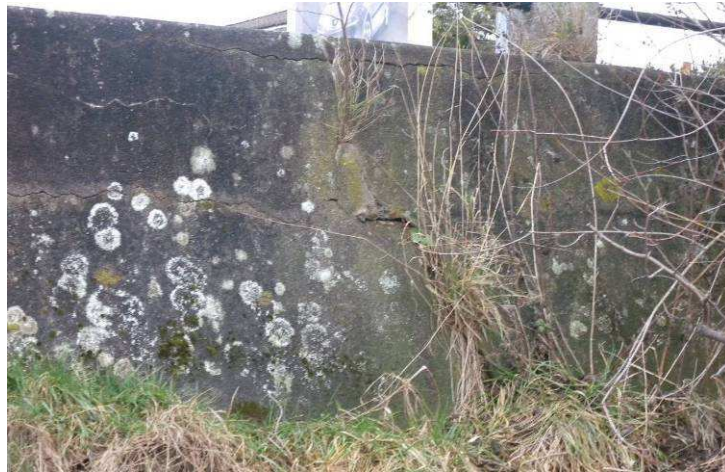
PH 36

Oxydation et perte de matière
en tête du rideau de palplanche
soutenant le parement du
parking

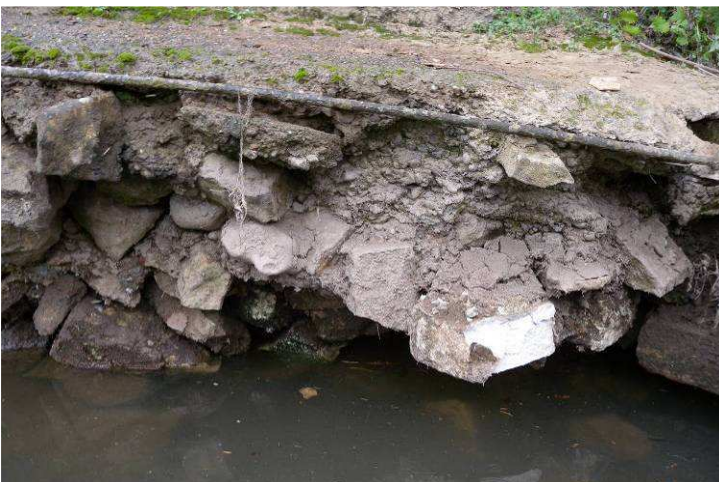
PH 42

Effondrement partiel de la
berge suite à un affouillement
important

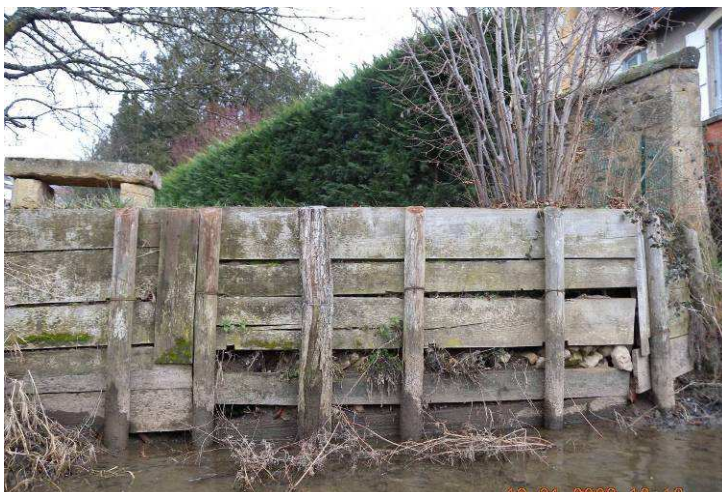
PH 48

Disparition de quelques
planches qui constituent le
parement du mur en partie
base du mur accompagné de
fuite des matériaux

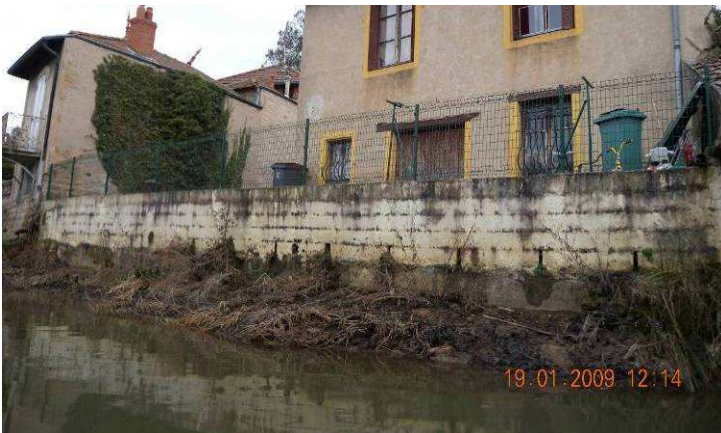
PH 49

Dégradation de la berge tout le long du mur

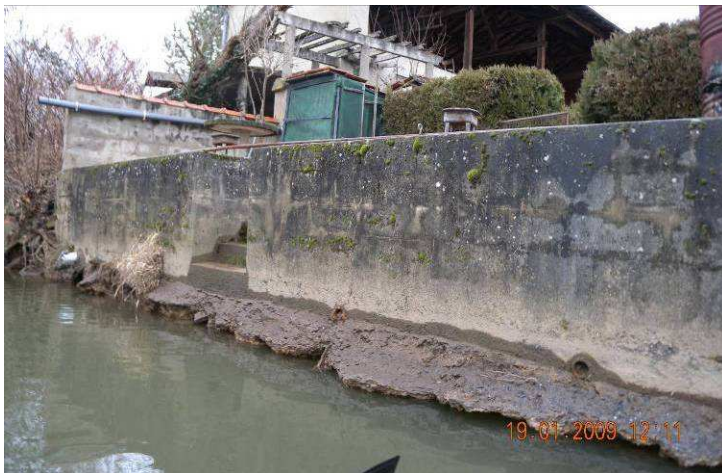
PH 52

Dégradation de la partie immergée du mur suite à l'érosion du lit du Sornin

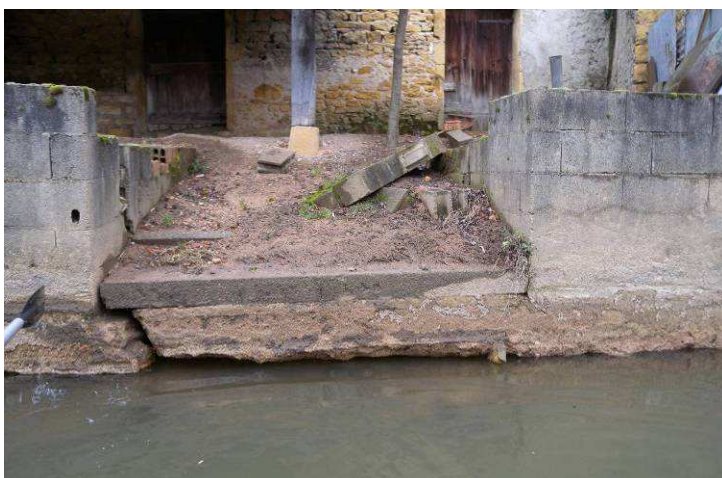
PH 54

Tassement de la dalle de la rampe d'accès et du mur suite au sous-cavage produit en bord de la rivière.
