Pré-Rapport de mission de repérage des matériaux et produits contenant de l'amiante avant démolition d'un immeuble bâti

Numéro de rapport	194446/97441 A
Propriétaire	COMMUNE DE SAINT JORIOZ
Donneur d'ordre	COMMUNE DE SAINT JORIOZ
Adresse de l'immeuble	ANCIENENS GRANGES Route de l'Eglise 74410 SAINT JORIOZ
Type de bien	Bâtiment
Date de la commande	21/01/2021
La (ou les) date(s) d'exécution du repérage	12/02/2021
Date d'émission du rapport de repérage	25/02/2021
Référence du programme de travaux / démolition	Devis N° ED20-973 - 194 446

Dénomination : **ANCIENNES GRANGES**

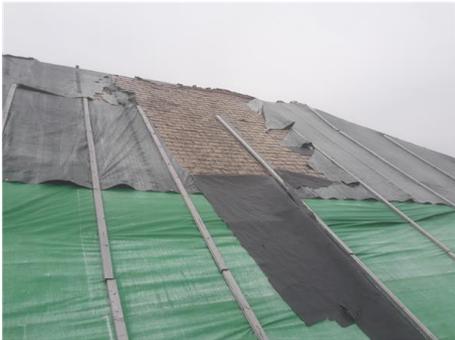
PRELEVEMENT : P001			
Emplacement :

Ensembles des toitures : des ardoises naturelles et en fibrociment sont mélangées (Grange n°1 et n°2). Aux vues de l'implantation et du risque de pollution, il est préférable de considérer l'ensemble des ardoises comme amiantées.

Nom du client COMMUNE DE SAINT JORIOZ	Numéro de dossier 194446/97441	Pièce ou local – Composant Extérieur - Toiture Granges n°1 - Ardoises - Toitures	
Nom de l'opérateur LE DERF Loïc	Date de prélèvement 12/02/2021	Partie de composant Ardoises fibres-ciment	
Résultat amiante : Présence d'amiante (Fibres d'amiante détectées)			
DESCRIPTION DU PRELEVEMENT :			
Objet		Planche de croquis n :	
Ardoises fibres-ciment		2/2	
DETAIL DES COUCHES DU PRELEVEMENT :			
Référence Couche	Description visuelle	Epaisseur (cm)	Conclusion amiante
Fr1	Fibrociment gris avec fibres visibles avec poussières	0	Fibres d'amiante détectées

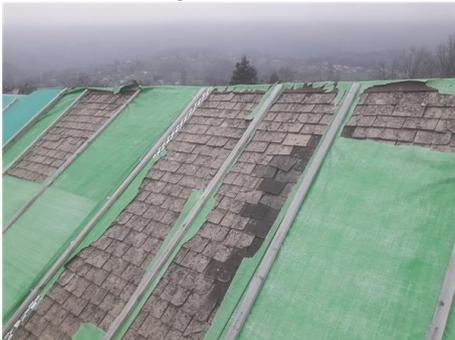
PRELEVEMENT : P002			
Emplacement :

Nom du client COMMUNE DE SAINT JORIOZ	Numéro de dossier 194446/97441	Pièce ou local – Composant Extérieur - Toiture Granges n°2 - Ardoises - Toitures	
Nom de l'opérateur LE DERF Loïc	Date de prélèvement 12/02/2021	Partie de composant Ardoises fibres-ciment	
Résultat amiante : Présence d'amiante (Fibres d'amiante détectées)			
DESCRIPTION DU PRELEVEMENT :			
Objet		Planche de croquis n :	
Ardoises fibres-ciment		2/2	
DETAIL DES COUCHES DU PRELEVEMENT :			
Référence Couche	Description visuelle	Epaisseur (cm)	Conclusion amiante
Fr1	Fibrociment gris avec fibres visibles avec poussières	0	Fibres d'amiante détectées

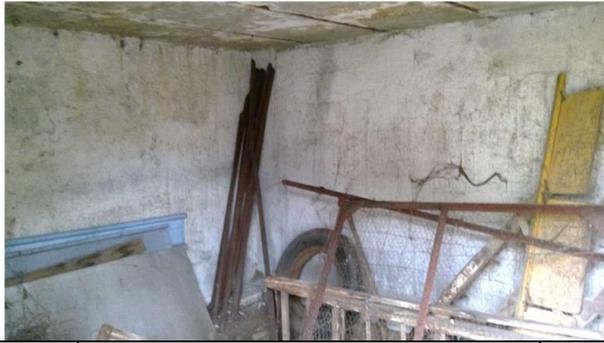
PRELEVEMENT : P005

Nom du client COMMUNE DE SAINT JORIOZ	Numéro de dossier 194446/97441	Pièce ou local – Composant Intérieur - Pièce n°1 Granges n°1 - Revêtement de mur - Murs	
Nom de l'opérateur LE DERF Loïc	Date de prélèvement 12/02/2021	Partie de composant Béton - Enduit	
Résultat amiante : Absence d'amiante			
DESCRIPTION DU PRELEVEMENT :			
Objet		Planche de croquis n :	
Béton / Enduit		1/2	
DETAIL DES COUCHES DU PRELEVEMENT :			
Référence Couche	Description visuelle	Epaisseur (cm)	Conclusion amiante
Fr1	Peinture non séparable + enduit compact gris hétérogène + matériau compact beige non séparable	0	Fibres d'amiante non détectées

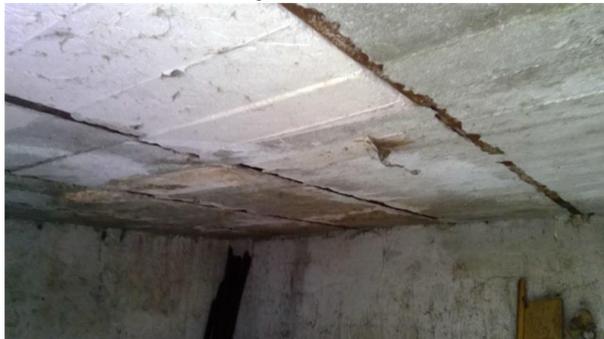
PRELEVEMENT : P006

Nom du client COMMUNE DE SAINT JORIOZ	Numéro de dossier 194446/97441	Pièce ou local – Composant Intérieur - Pièce n°1 Granges n°1 - Plafond - Plafond	
Nom de l'opérateur LE DERF Loïc	Date de prélèvement 12/02/2021	Partie de composant Béton - Enduit	
Résultat amiante : Absence d'amiante			
DESCRIPTION DU PRELEVEMENT :			
Objet		Planche de croquis n :	
Béton / Enduit		1/2	
DETAIL DES COUCHES DU PRELEVEMENT :			
Référence Couche	Description visuelle	Epaisseur (cm)	Conclusion amiante
Fr1	Peinture non séparable + enduit compact gris hétérogène	0	Fibres d'amiante non détectées

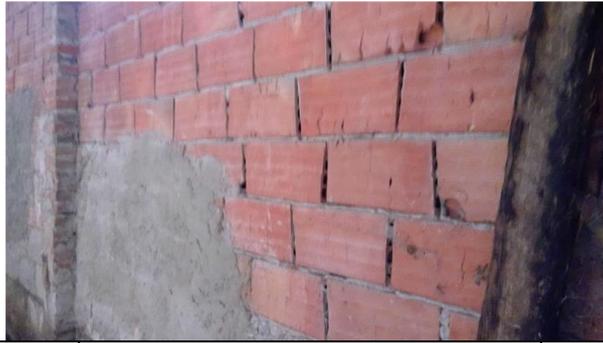
PRELEVEMENT : P007

Nom du client COMMUNE DE SAINT JORIOZ	Numéro de dossier 194446/97441	Pièce ou local – Composant Intérieur - Pièce n°2 Granges n°1 - Revêtement de mur - Murs	
Nom de l'opérateur LE DERF Loïc	Date de prélèvement 12/02/2021	Partie de composant Brique - Joint	
Résultat amiante : Absence d'amiante			
DESCRIPTION DU PRELEVEMENT :			
Objet		Planche de croquis n :	
Brique / Joint		1/2	
DETAIL DES COUCHES DU PRELEVEMENT :			
Référence Couche	Description visuelle	Epaisseur (cm)	Conclusion amiante
Fr1	Matériau compact gris	0	Fibres d'amiante non détectées

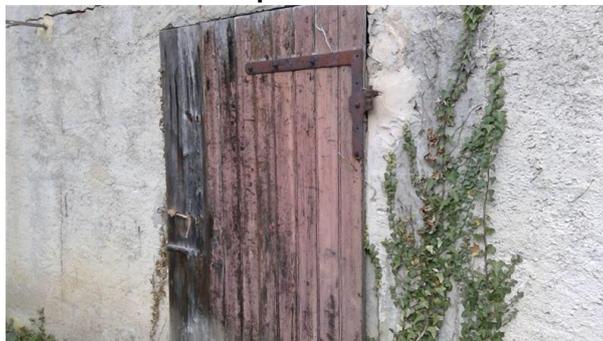
PRELEVEMENT : P008

Nom du client COMMUNE DE SAINT JORIOZ	Numéro de dossier 194446/97441	Pièce ou local – Composant Intérieur - Pièce n°1 Granges n°1 - Bloc porte - Menuiserie	
Nom de l'opérateur LE DERF Loïc	Date de prélèvement 12/02/2021	Partie de composant Bois - Peinture	
Résultat amiante : Absence d'amiante			
DESCRIPTION DU PRELEVEMENT :			
Objet		Planche de croquis n :	
Bois / Peinture		1/2	
DETAIL DES COUCHES DU PRELEVEMENT :			
Référence Couche	Description visuelle	Epaisseur (cm)	Conclusion amiante
Fr1	Bois massif en vrac	0	Fibres d'amiante non détectées

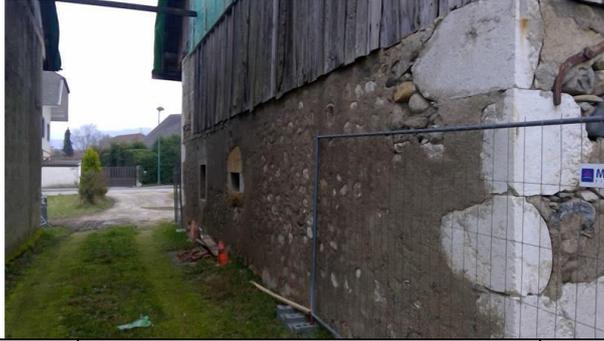
PRELEVEMENT : P009

Nom du client COMMUNE DE SAINT JORIOZ	Numéro de dossier 194446/97441	Pièce ou local – Composant Extérieur - Granges n°2 - Revêtement de mur - Murs	
Nom de l'opérateur LE DERF Loïc	Date de prélèvement 12/02/2021	Partie de composant Pierres, mortier - Enduit	
Résultat amiante : Absence d'amiante			
DESCRIPTION DU PRELEVEMENT :			
Objet		Planche de croquis n :	
Pierres, mortier / Enduit		1/2	
DETAIL DES COUCHES DU PRELEVEMENT :			
Référence Couche	Description visuelle	Epaisseur (cm)	Conclusion amiante
Fr1	Enduit gris en vrac	0	Fibres d'amiante non détectées

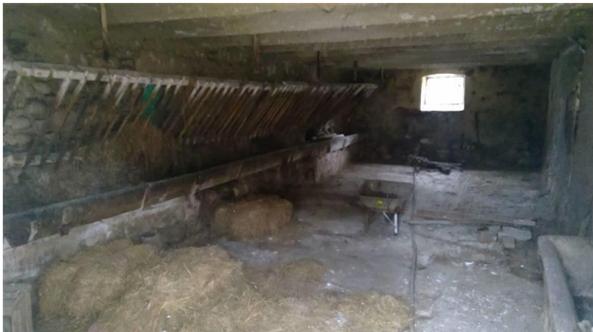
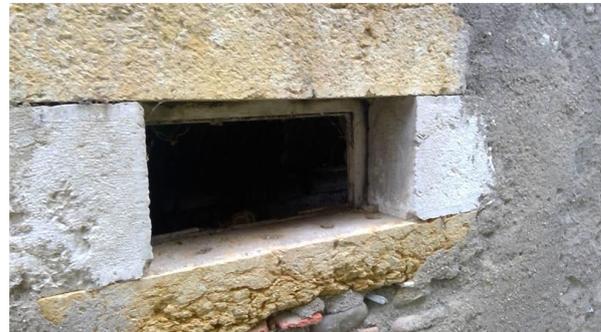
PRELEVEMENT : P010

Nom du client COMMUNE DE SAINT JORIOZ	Numéro de dossier 194446/97441	Pièce ou local – Composant Intérieur - Pièce n°4 Granges n°2 - Bloc fenêtre x3 - Menuiserie	
Nom de l'opérateur LE DERF Loïc	Date de prélèvement 12/02/2021	Partie de composant Joint mastic	
Résultat amiante : Absence d'amiante			
DESCRIPTION DU PRELEVEMENT :			
Objet		Planche de croquis n :	
Joint mastic		1/2	
DETAIL DES COUCHES DU PRELEVEMENT :			
Référence Couche	Description visuelle	Epaisseur (cm)	Conclusion amiante
Fr1	Peinture non séparable + matériau compact beige	0	Fibres d'amiante non détectées

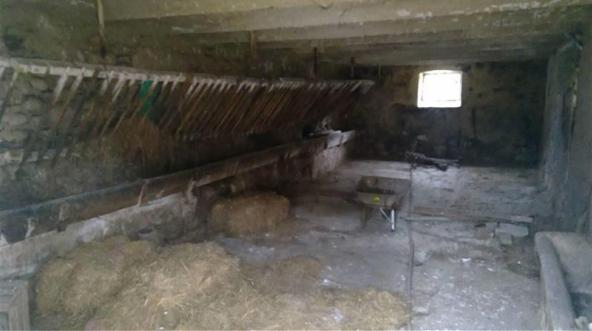
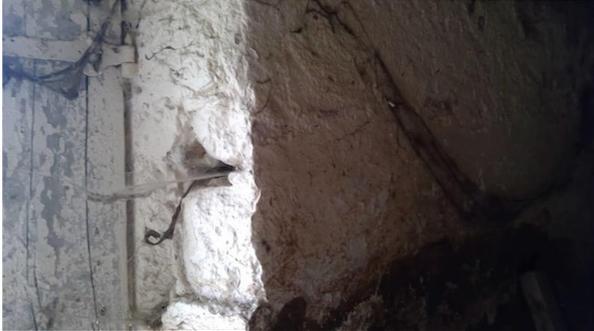
PRELEVEMENT : P011			
Vue d'ensemble		Emplacement

Nom du client COMMUNE DE SAINT JORIOZ		Numéro de dossier 194446/97441	Pièce ou local – Composant Intérieur - Pièce n°4 Granges n°2 - Revêtement de mur - Murs
Nom de l'opérateur LE DERF Loïc		Date de prélèvement 12/02/2021	Partie de composant Béton - Peinture + Enduit
Résultat amiante : Absence d'amiante			
DESCRIPTION DU PRELEVEMENT :			
Objet		Planche de croquis n :	
Béton / Peinture + Enduit		1/2	
DETAIL DES COUCHES DU PRELEVEMENT :			
Référence Couche	Description visuelle	Epaisseur (cm)	Conclusion amiante
Fr1	Peinture non séparable + enduit plâtreux blanc non séparable + matériau compact gris	0	Fibres d'amiante non détectées

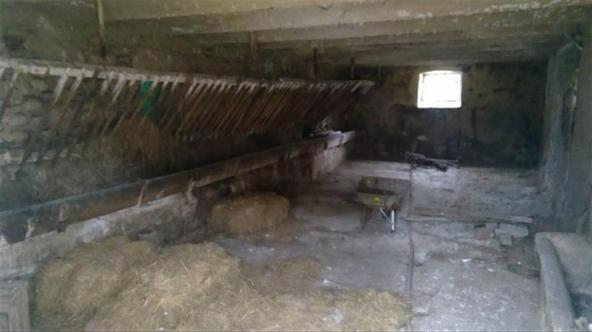
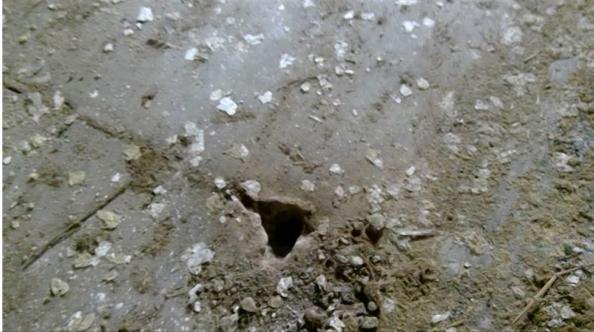
PRELEVEMENT : P012			
Vue d'ensemble		Emplacement

Nom du client COMMUNE DE SAINT JORIOZ		Numéro de dossier 194446/97441	Pièce ou local – Composant Intérieur - Pièce n°4 Granges n°2 - Revêtement de sol - Sol
Nom de l'opérateur LE DERF Loïc		Date de prélèvement 12/02/2021	Partie de composant Béton - Enduit
Résultat amiante : Absence d'amiante			
DESCRIPTION DU PRELEVEMENT :			
Objet		Planche de croquis n :	
Béton / Enduit		1/2	
DETAIL DES COUCHES DU PRELEVEMENT :			
Référence Couche	Description visuelle	Epaisseur (cm)	Conclusion amiante
Fr1	Enduit compact gris hétérogène + matériau compact beige	0	Fibres d'amiante non détectées

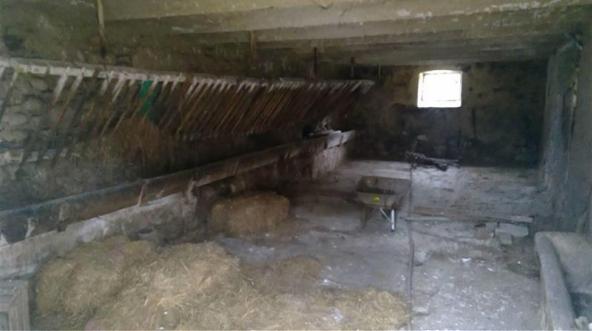
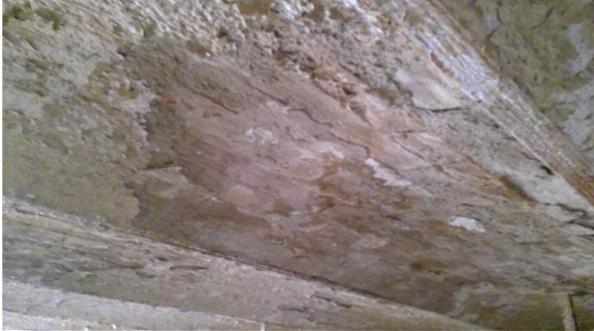
PRELEVEMENT : P013			
Vue d'ensemble		Emplacement

Nom du client COMMUNE DE SAINT JORIOZ	Numéro de dossier 194446/97441	Pièce ou local – Composant Intérieur - Pièce n°4 Granges n°2 - Plafond - Plafond	
Nom de l'opérateur LE DERF Loïc	Date de prélèvement 12/02/2021	Partie de composant Béton - Peinture + Enduit	
Résultat amiante : Absence d'amiante			
DESCRIPTION DU PRELEVEMENT :			
Objet		Planche de croquis n :	
Béton / Peinture + Enduit		1/2	
DETAIL DES COUCHES DU PRELEVEMENT :			
Référence Couche	Description visuelle	Epaisseur (cm)	Conclusion amiante
Fr1	Peinture en vrac non séparable + enduit plâtreux blanc en vrac non séparable + matériau beige en vrac non séparable	0	Fibres d'amiante non détectées

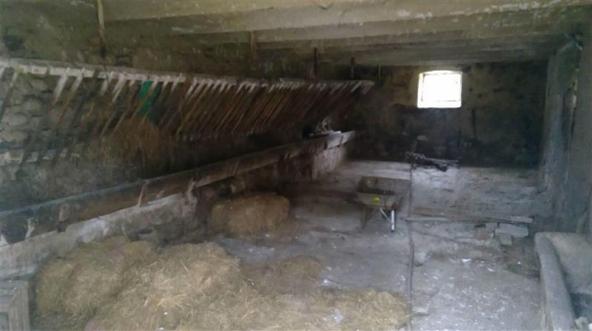
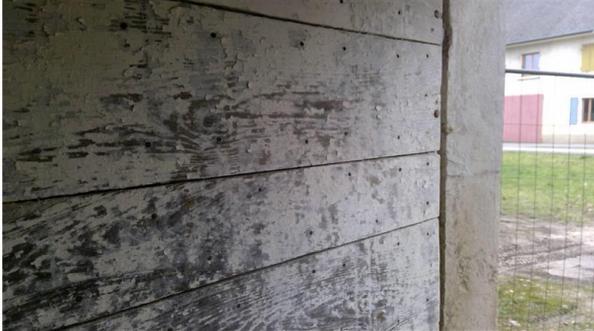
PRELEVEMENT : P014			
Vue d'ensemble		Emplacement

Nom du client COMMUNE DE SAINT JORIOZ	Numéro de dossier 194446/97441	Pièce ou local – Composant Intérieur - Pièce n°4 Granges n°2 - Bloc porte - Menuiserie	
Nom de l'opérateur LE DERF Loïc	Date de prélèvement 12/02/2021	Partie de composant Bois - Peinture	
Résultat amiante : Absence d'amiante			
DESCRIPTION DU PRELEVEMENT :			
Objet		Planche de croquis n :	
Bois / Peinture		1/2	
DETAIL DES COUCHES DU PRELEVEMENT :			
Référence Couche	Description visuelle	Epaisseur (cm)	Conclusion amiante
Fr1	Peinture en vrac non séparable + matériau plâtreux blanc en vrac non séparable	0	Fibres d'amiante non détectées

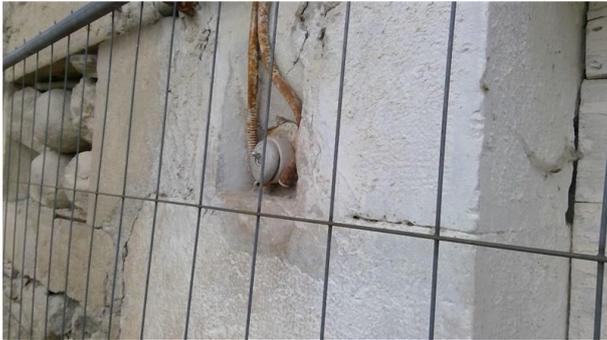
PRELEVEMENT : P015			
Emplacement :

Nom du client COMMUNE DE SAINT JORIOZ	Numéro de dossier 194446/97441	Pièce ou local – Composant Extérieur - Granges n°2 - Revêtement de mur - Murs	
Nom de l'opérateur LE DERF Loïc	Date de prélèvement 12/02/2021	Partie de composant Enduit scellement	
Résultat amiante : Absence d'amiante			
DESCRIPTION DU PRELEVEMENT :			
Objet		Planche de croquis n :	
Enduit scellement		1/2	
DETAIL DES COUCHES DU PRELEVEMENT :			
Référence Couche	Description visuelle	Epaisseur (cm)	Conclusion amiante
Fr1	Peinture non séparable + enduit compact gris hétérogène	0	Fibres d'amiante non détectées

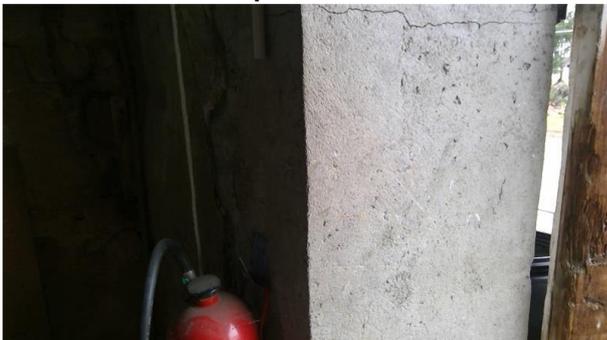
PRELEVEMENT : P016			
Emplacement :

Nom du client COMMUNE DE SAINT JORIOZ	Numéro de dossier 194446/97441	Pièce ou local – Composant Intérieur - Pièce n°1 Granges n°2 - Revêtement de mur - Murs	
Nom de l'opérateur LE DERF Loïc	Date de prélèvement 12/02/2021	Partie de composant Béton - Enduit	
Résultat amiante : Absence d'amiante			
DESCRIPTION DU PRELEVEMENT :			
Objet		Planche de croquis n :	
Béton / Enduit		1/2	
DETAIL DES COUCHES DU PRELEVEMENT :			
Référence Couche	Description visuelle	Epaisseur (cm)	Conclusion amiante
Fr1	Enduit compact gris hétérogène + bois massif	0	Fibres d'amiante non détectées
