**SYNTHÈSE  
RAPPORT D'ACTIVITÉ**

**Service public  
d'assainissement de  
SAINT BRIEUC  
ARMOR  
AGGLOMÉRATION  
SECTEUR NORD  
(asst)**

**2023**

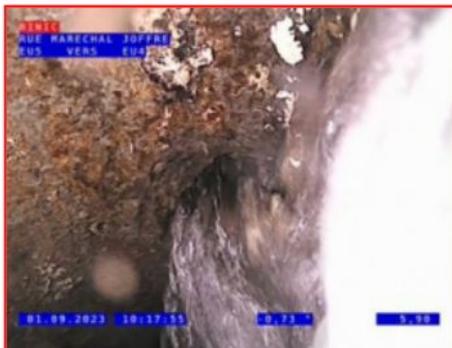
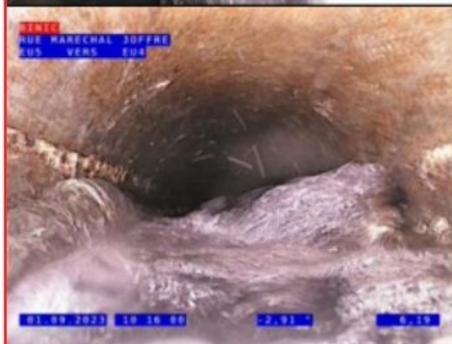
Emplacement du défaut à corriger : Rue du Maréchal Joffre et Place de la Cloche

Ensemble du réseau à reprendre suite aux investigations qui ont révélé la présence d'entrées d'importantes d'eau de mer.

Type de travaux : Réhabilitation complète ou renouvellement regard + collecteurs + Branchements

Organisation de la réhabilitation à voir en concertation avec le service patrimoine de SBAA, au vu de l'importance des travaux.

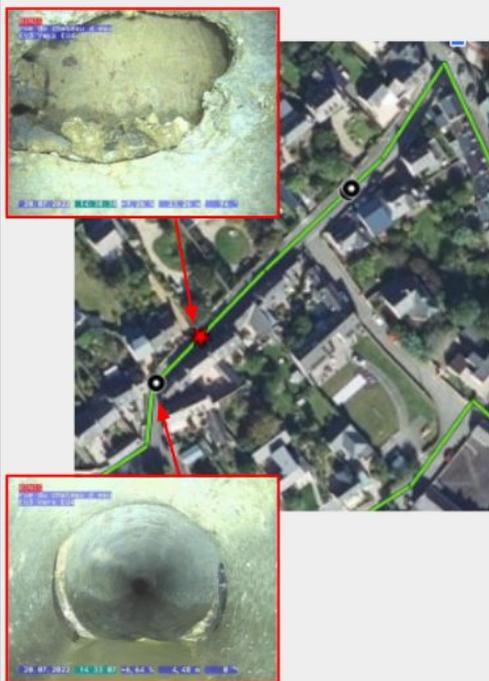
Propositions de travaux - Fiche n°2

Emplacement du défaut à corriger : Rue du Château d'Eau  
Type de travaux : Renouvellement du collecteur sur 50 ml

Renouvellement du collecteur sur 50mL

Montant estimatif = 13 000 €

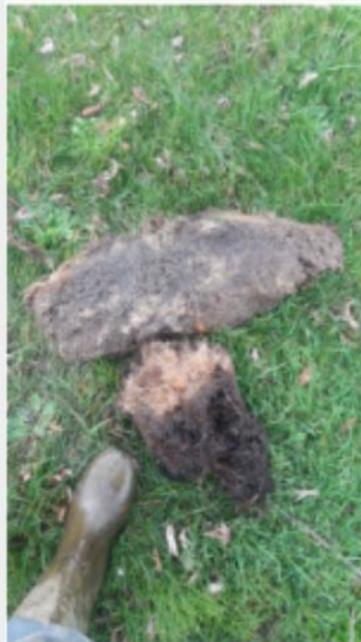
Propositions de travaux - Fiche n°3

Emplacement du défaut à corriger : Regard Amont PR Foyer des Personnes âgées  
Type de travaux : Chemisage collecteur

Chemisage sur 5 mL en entrée de PR

Montant estimatif = 8 000 €

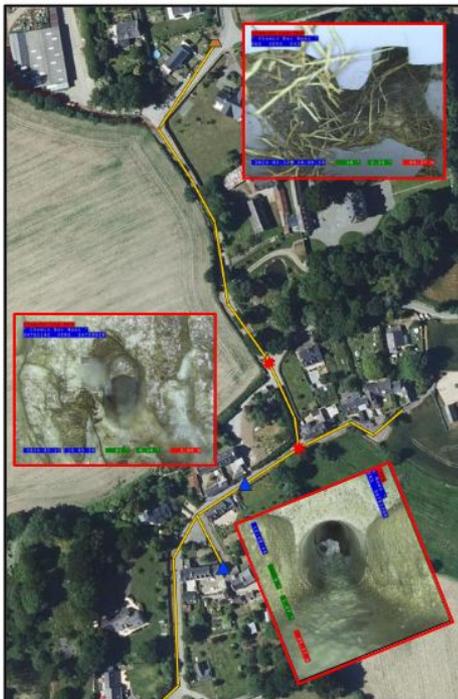
Emplacement du défaut à corriger : Chemin des Noës  
Type de travaux : Réparation collecteurs et branchements

- 8 Branchements à reprendre.
- Défauts sur collecteur à réparer.
- Contact abonnés pour défauts partie privée.

- Montant estimatif de 8 000 € pour les branchements
- Réparation du collecteur à 2 endroits (environ 5 m<sup>l</sup>) = 2 000 €

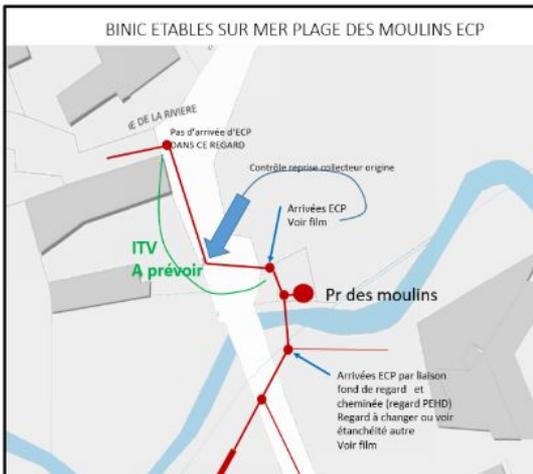
Propositions de travaux - Fiche n°5

Emplacement du défaut à corriger : Amont PR Plage des Moulins

Type de travaux : Reprise regard côté restaurant + Collecteur AC Chemin de la Corniche

Montant estimatif des travaux = 5 000 € HT

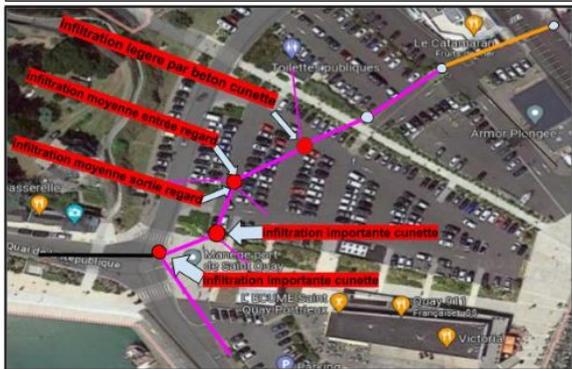
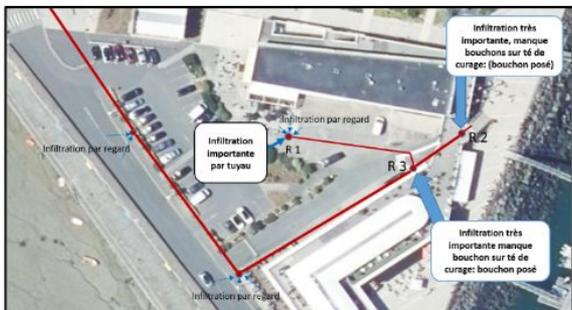
## Propositions de travaux - Fiche n°7

Emplacement du défaut à corriger : Regards du nouveau port  
Type de travaux : Remplacement des regards

Voir modalité de réalisation des travaux.

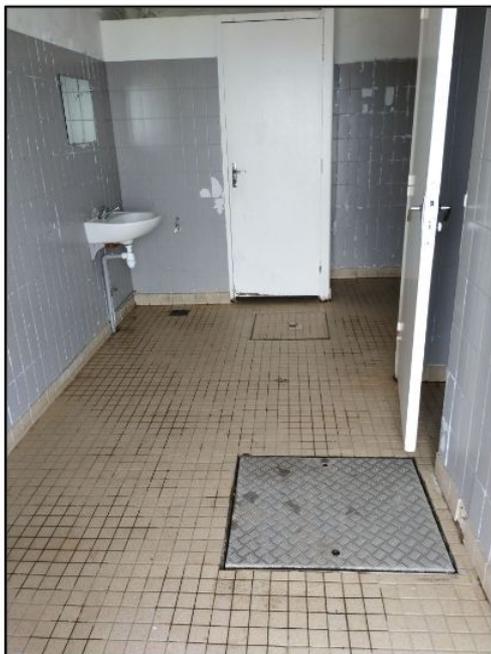
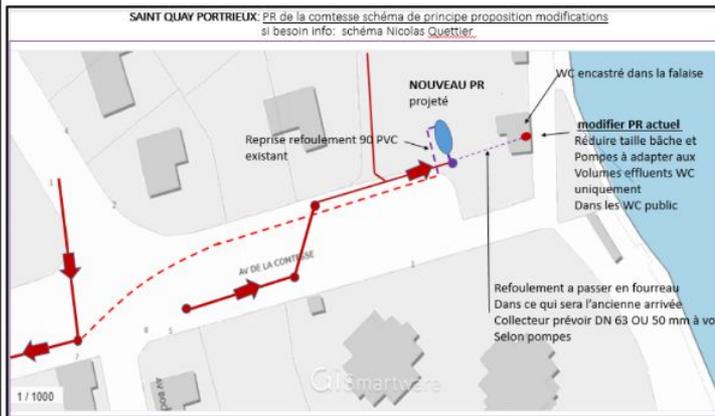
Propositions de travaux - Fiche n°8

Emplacement du défaut à corriger : PR La Comtesse  
Type de travaux : Création d'un PR hors des WC suivant schéma.

Voir modalité de réalisation des travaux avec la mairie et SBAA.

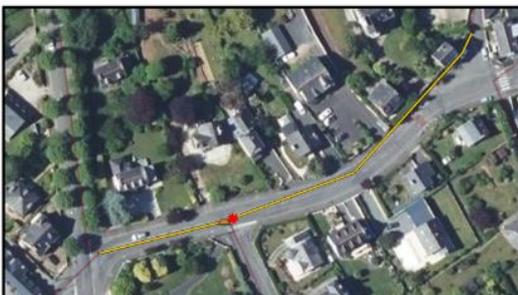
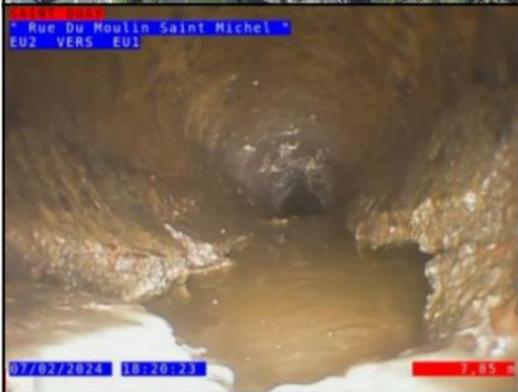
Propositions de travaux - Fiche n°9

Emplacement du défaut à corriger : Rue du Moulin saint Michel  
Type de travaux : Renouvellement de collecteur en amiante ciment

Dossier porté par SBAA. Date de travaux à fixer

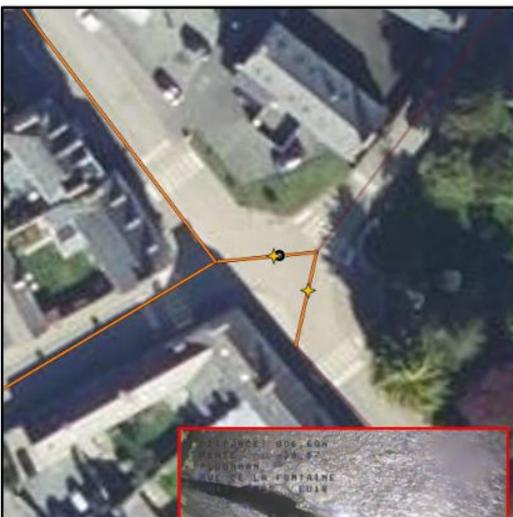
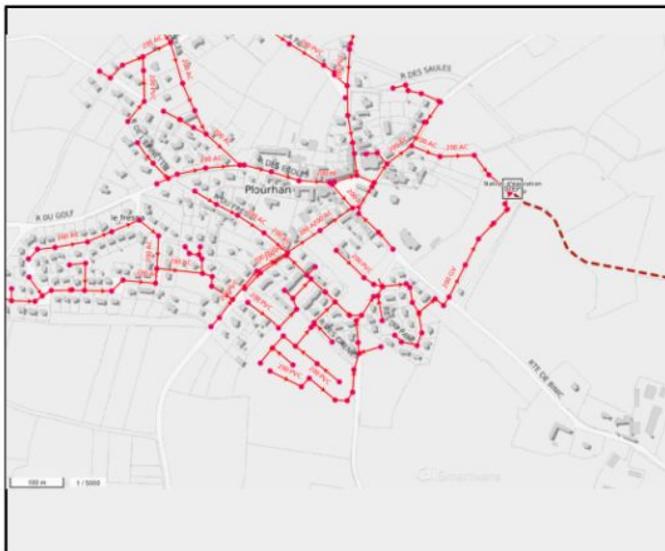
Propositions de travaux - Fiche n°10

Emplacement du défaut à corriger : Réhabilitation Rue du Chataignier - Rue du Parc - Rue de la Fontaine  
Type de travaux : Réparation de fissures par chemisage

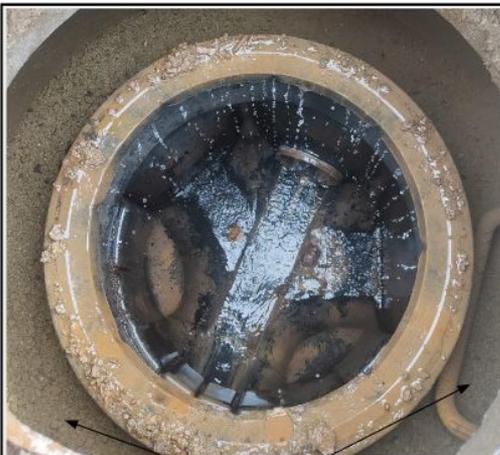
Propositions de travaux - Fiche n°11

Emplacement du défaut à corriger : La Ville Moreil - Regards non étanches

Rebord rempli d'eau d'infiltration

Type de travaux : Reprise des regards

Etudier la possibilité de mettre en place des bouchons étanches démontables lors d'intervention
