Commune d'HOUDAIN

ARRETE N° 2025 – 024 DU 13 JANVIER 2025

***OBJET : ANNULE ET REMPLACE ARRETE 2025-0008
MISE EN SECURITE (PROCEDURE URGENTE) AU N° 23 RUE JEAN DE LA FONTAINE 62150 HOUDAIN***

FICHE DE VISITE MISE EN SECURITE

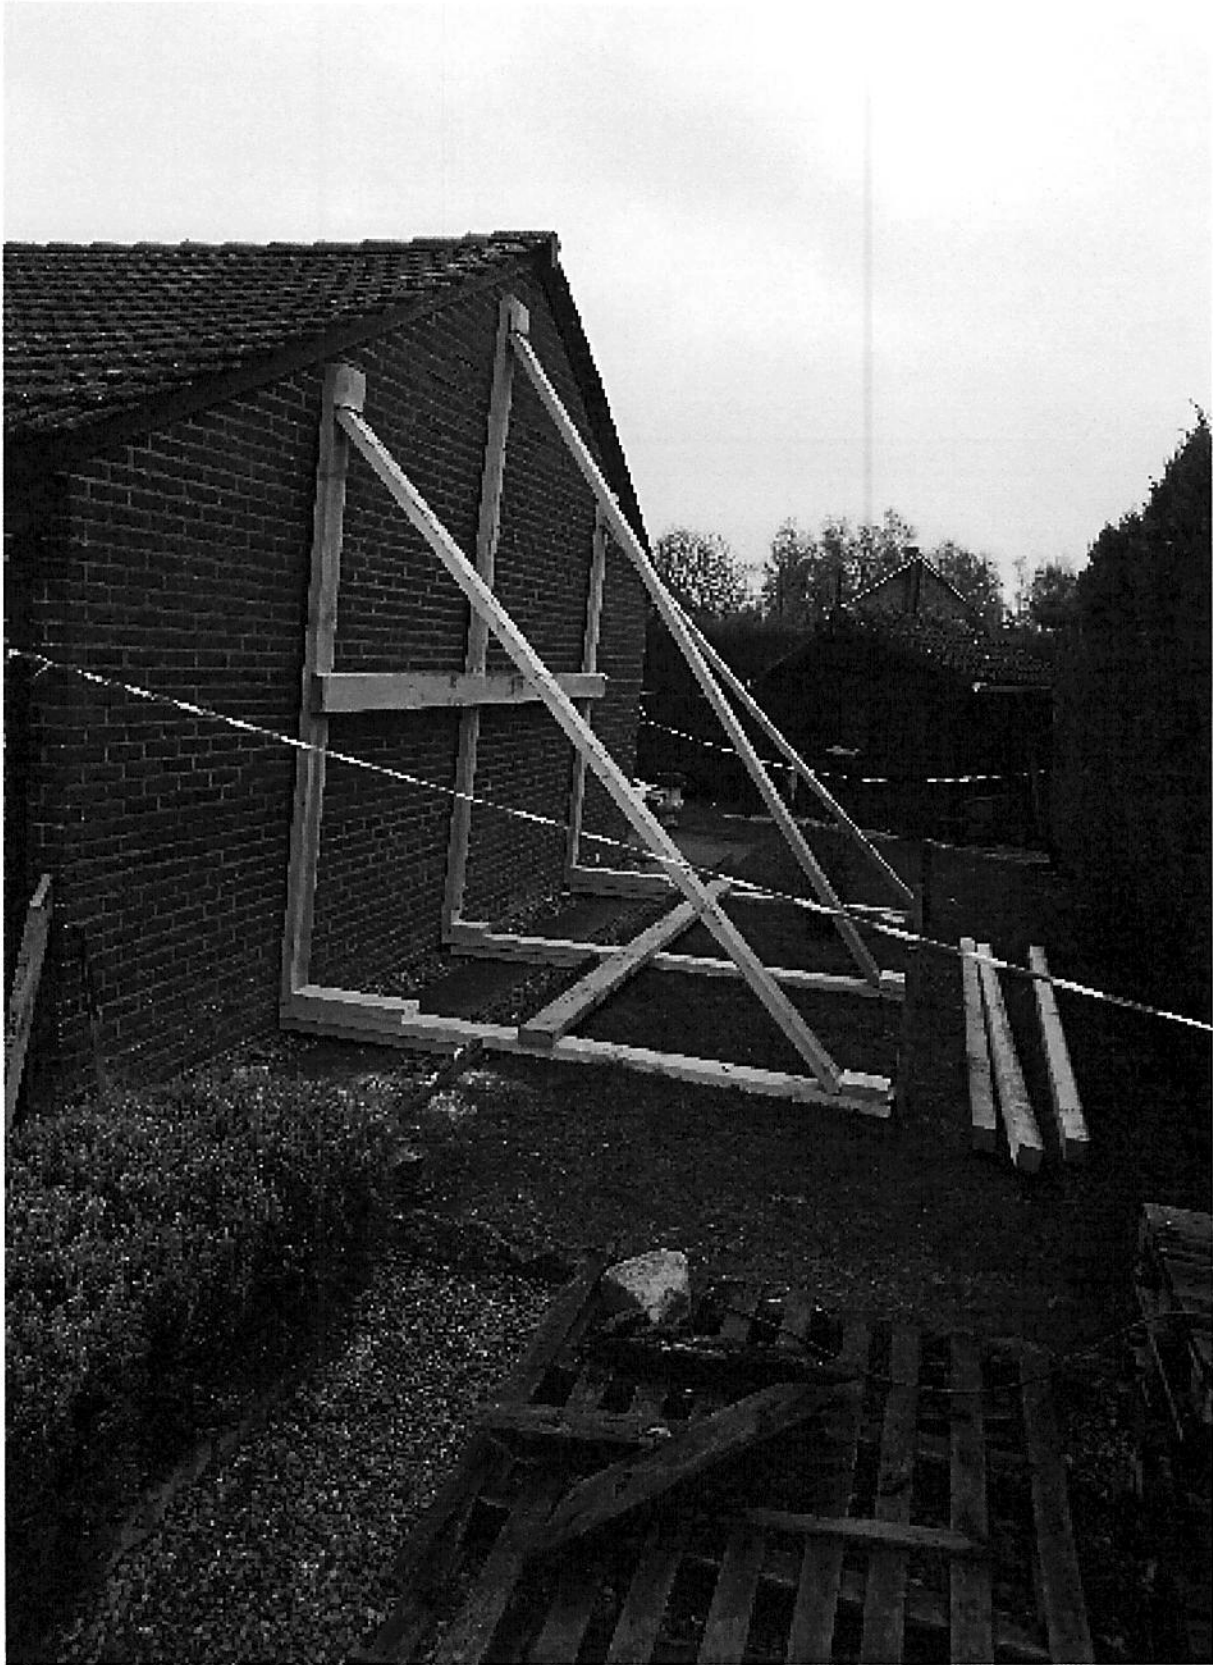
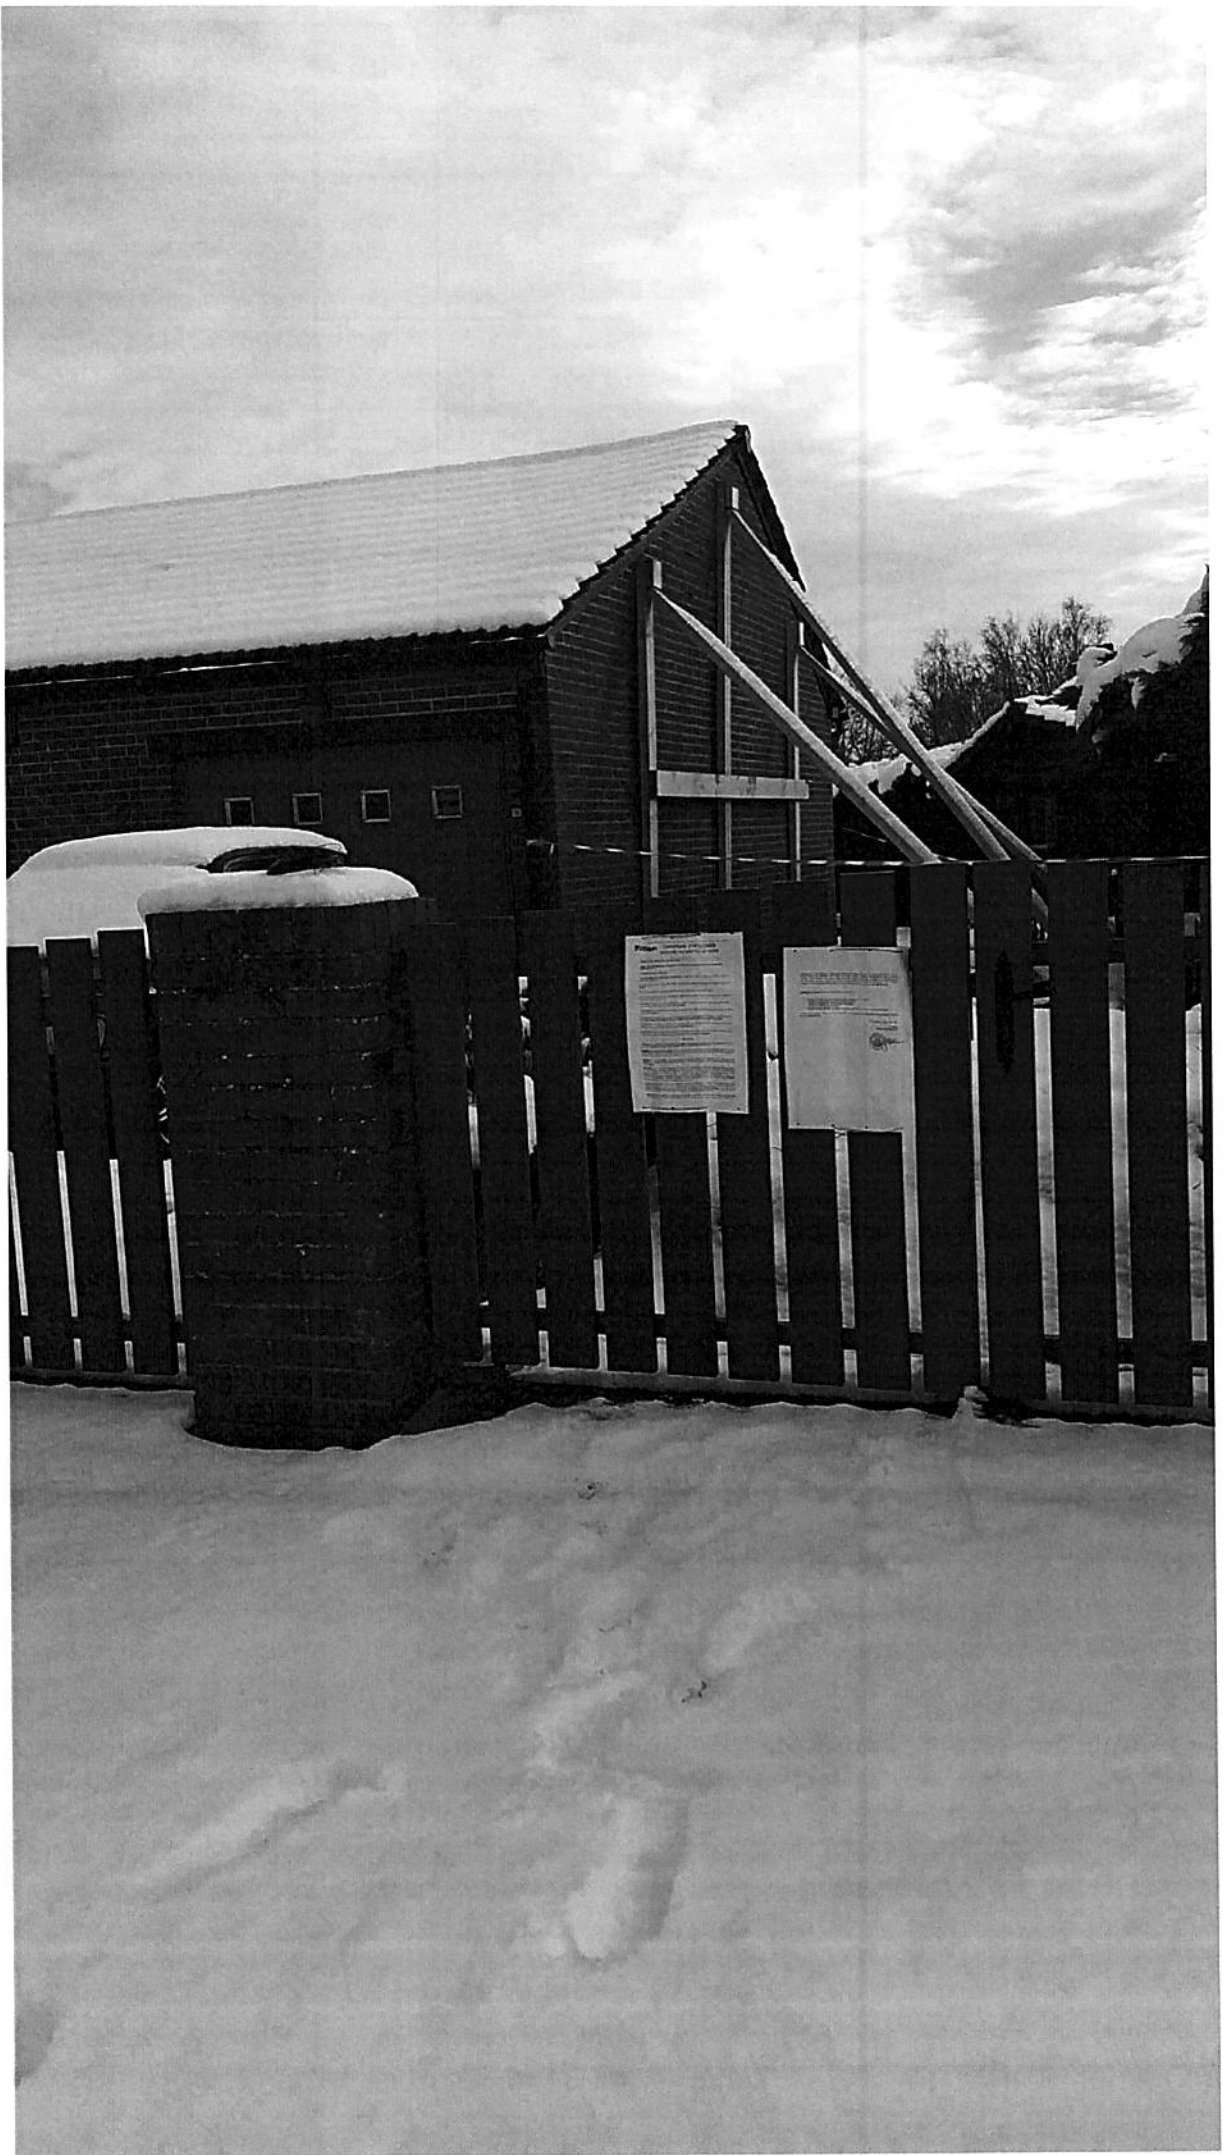
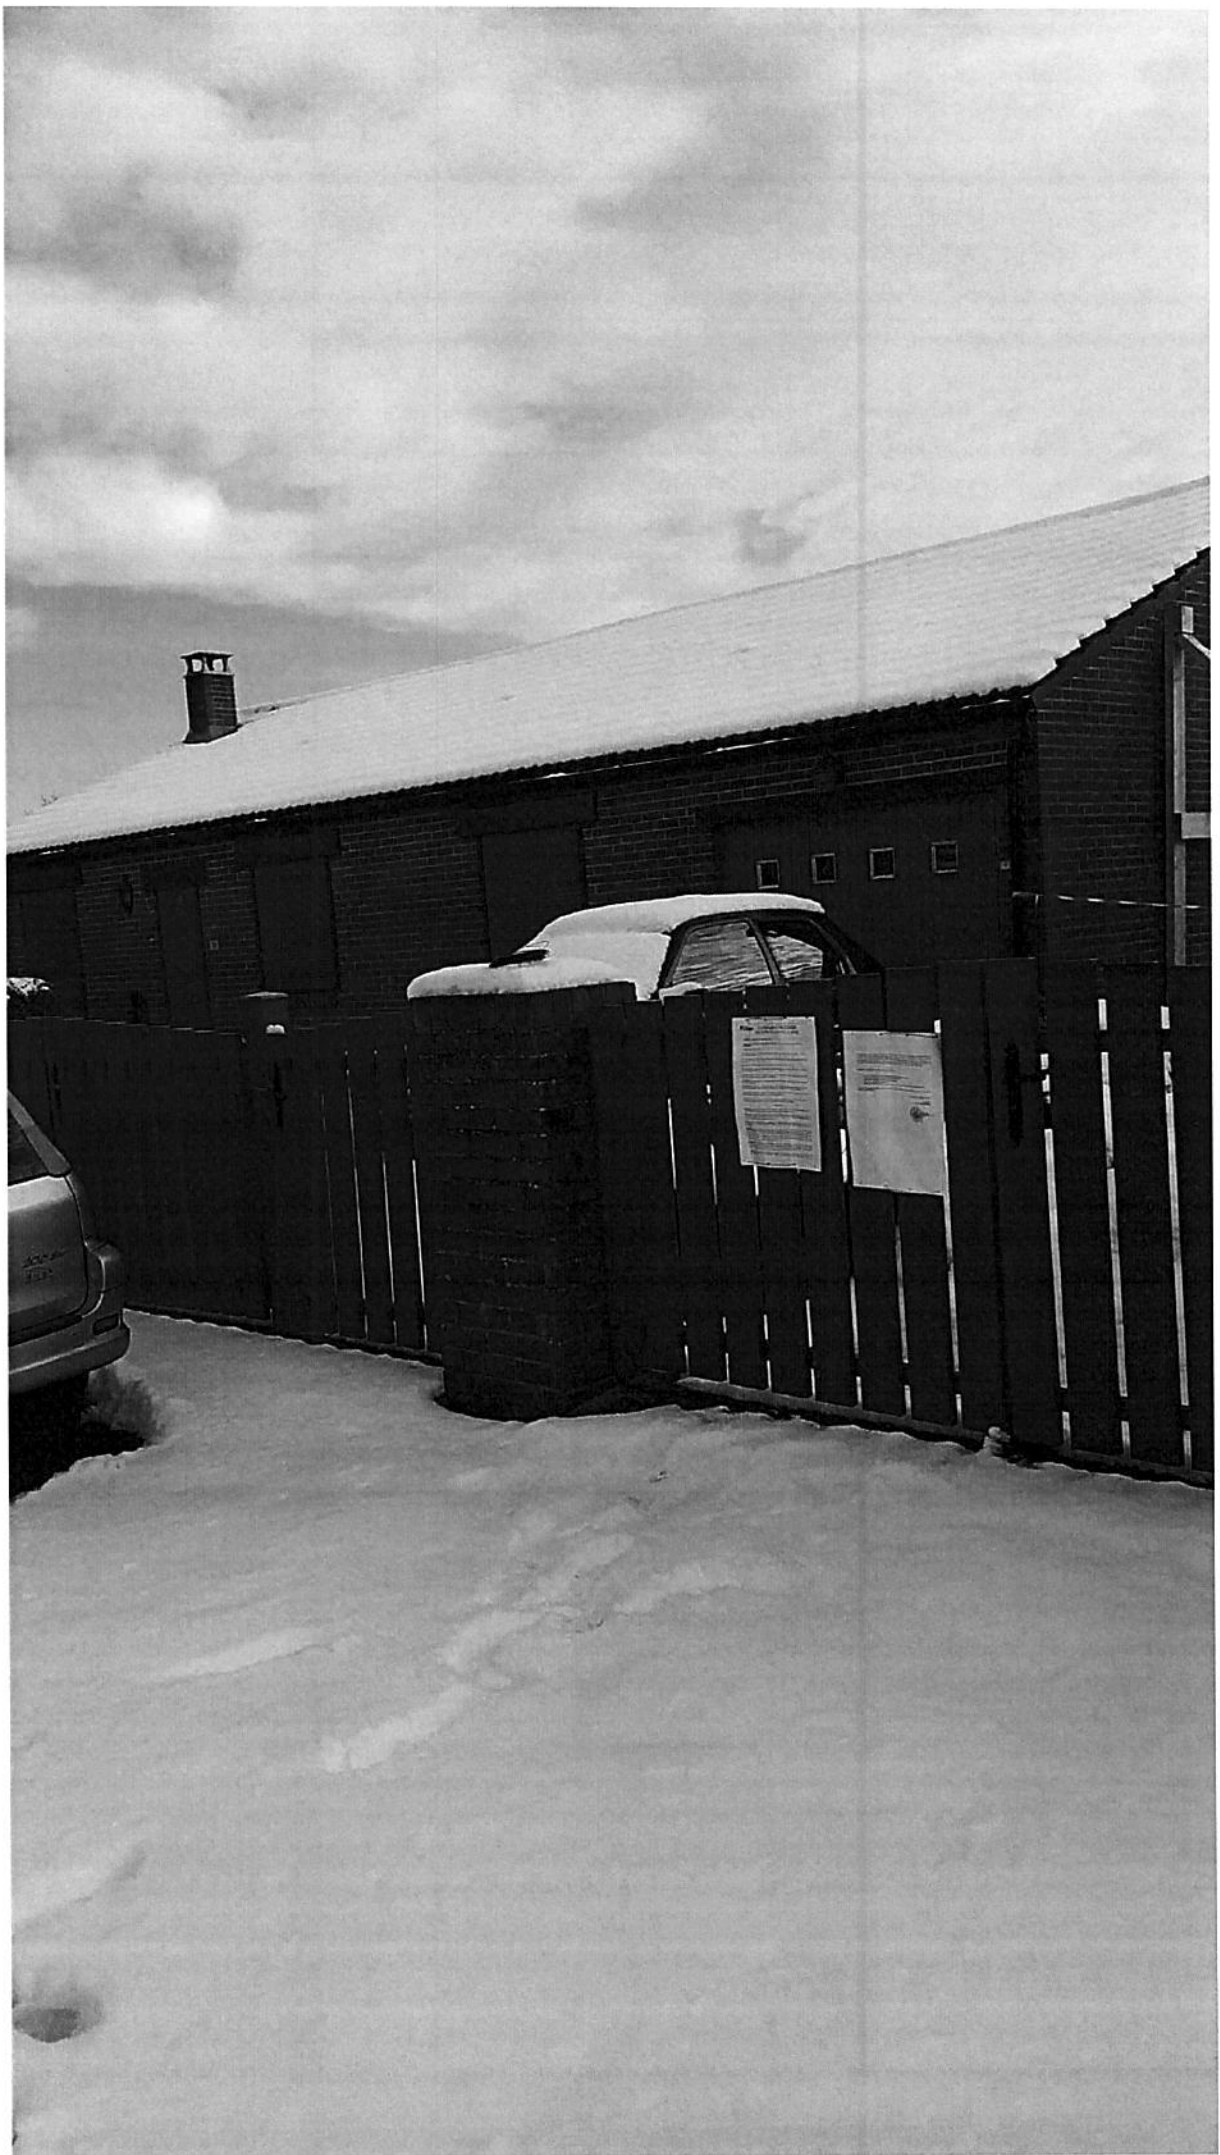
L'affaissement de la toiture, les deux pignons déformés par la pousser/déformation de la charpente et de plusieurs fissures constatées sur les façades avant et arrières au niveau des linteaux.

Les pompiers sont montés dans les combles en signalant une déformation de la charpente et de plusieurs fissures sur les pignons.

La commune à effectuer à un renforcement d'un des 2 pignons menaçant. (Photo ci-jointe)

Les désordres observés nous laissent penser qu'il existe un risque imminent d'effondrement.

Il est également fortement conseillé de faire un diagnostic de la structure de la maison et des éléments bois de la charpente.
