Avis du BRGM suite à un effondrement et à la découverte d'une cavité sur la commune de Voise (28)

Rapport final

BRGM/RP-74193-FR

Version 0 du 18 décembre 2024

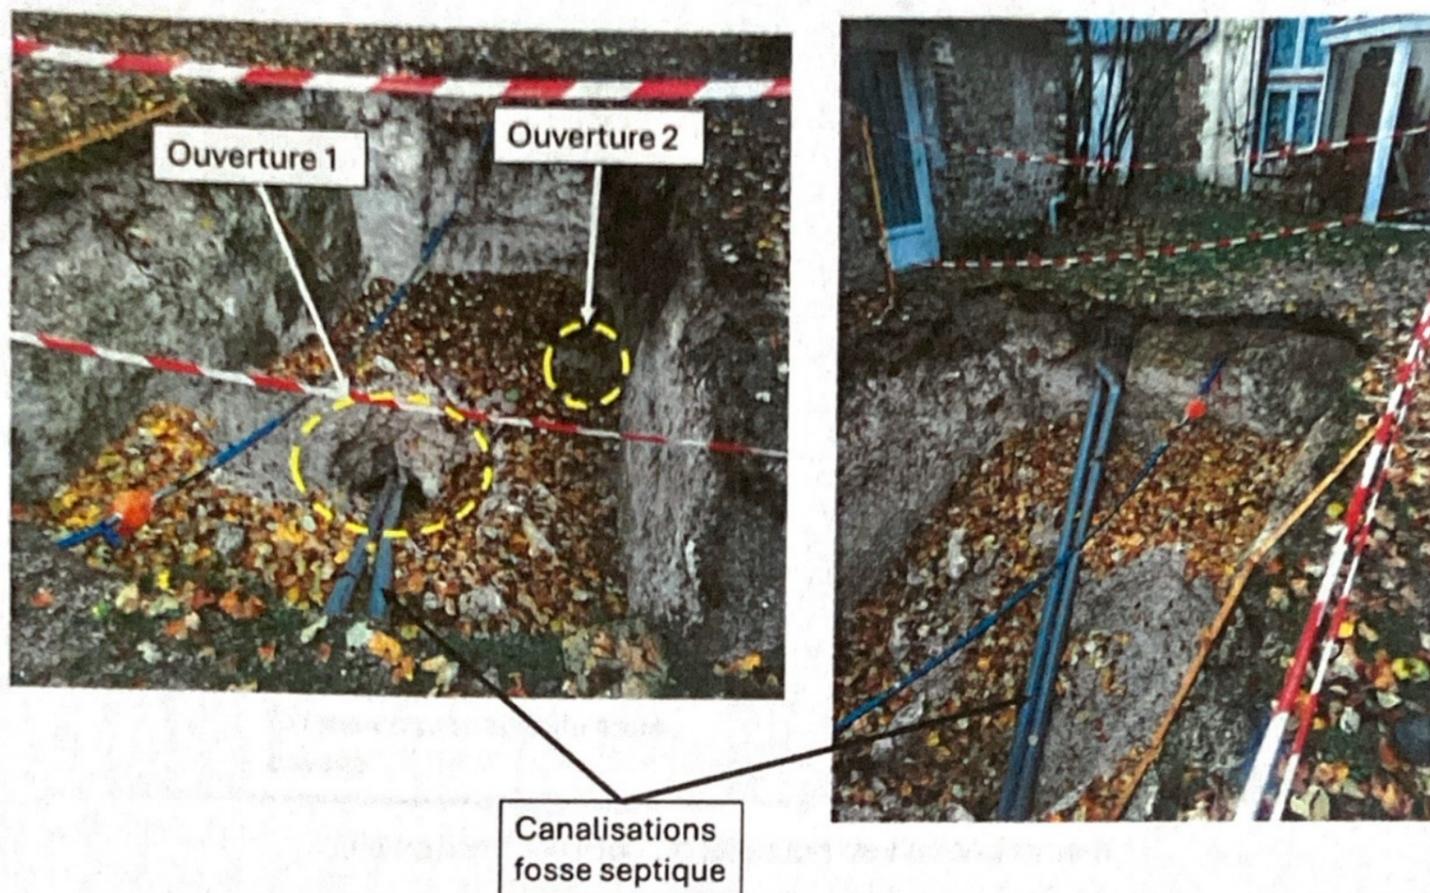
La cavité observée a été découverte fortuitement le 13 novembre 2024, suite au basculement de la fosse septique qui venait d'être installée. La fosse a été retirée, révélant deux orifices au fond, d'environ 0,5 m et 1 m de diamètre (Illustration 9). Un agent de l'entreprise de travaux ayant installé la fosse est descendu dans la cavité et a pu la visiter entièrement. D'après son témoignage, elle se développerait sur quelques mètres en direction du nord-est et du nord-ouest, sans sous-caver les bâtiments alentours. Il estime son volume à une trentaine de mètres cube. La cavité se caractérise par plusieurs petites galeries d'environ 1 m à 1,5 m de haut et dont le toit est voûté et encore marqué par les pics de creusement dans le calcaire. Celle-ci semble se situer à environ 1 m sous le niveau de base de la fosse, soit à 4 ou 5 m de profondeur par rapport à la surface (Illustration 10 et Illustration 8).

Illustration 9 – Photographies des ouvertures de la cavité dans le décaissement de la fosse septique (prise de vue : 25/11/2024)

Cette cavité a été découverte suite au creusement de la fosse septique pour l'installation du réservoir. Cette intervention a fragilisé le toit de la cavité non connue auparavant, provoquant son effondrement et le basculement du réservoir.

Vu les observations effectuées et les témoignages recueillis lors de l'expertise, la cavité découverte est d'origine anthropique. Elle a été creusée à la main (trace de pics) dans le calcaire à faible profondeur (environ 5 m de recouvrement), pour l'exploitation des matériaux (empierrément de chaussée, marne) ou pour la confection d'une cave. Quoiqu'il en soit, cette cavité était abandonnée et son existence n'était a priori pas connue des propriétaires ou de la mairie. Elle n'était pas non plus recensée dans les bases de données.

Concernant la cavité, rue Claude :
La découverte de la cavité n'est pas due à la dégradation ou à la rupture naturelle de son toit. De fait, les principaux risques résiduels à court terme consistent en l'état actuel, en l'érosion des bords des ouvertures dans le fond de la fosse, en fonction des précipitations. A noter également, que l'utilisation provisoire de cette cavité comme fosse septique peut entraîner une problématique de pollution des sols et accélère également le processus de dégradation de la cavité.
A plus long terme, un effondrement partiel ou total de la cavité ne peut pas être exclu.

- Maintenir le barriérage en place autour de la fosse et effectuer une surveillance régulière du site.

- Comblent totalement la cavité par coulis béton avant de remettre en place la fosse septique.

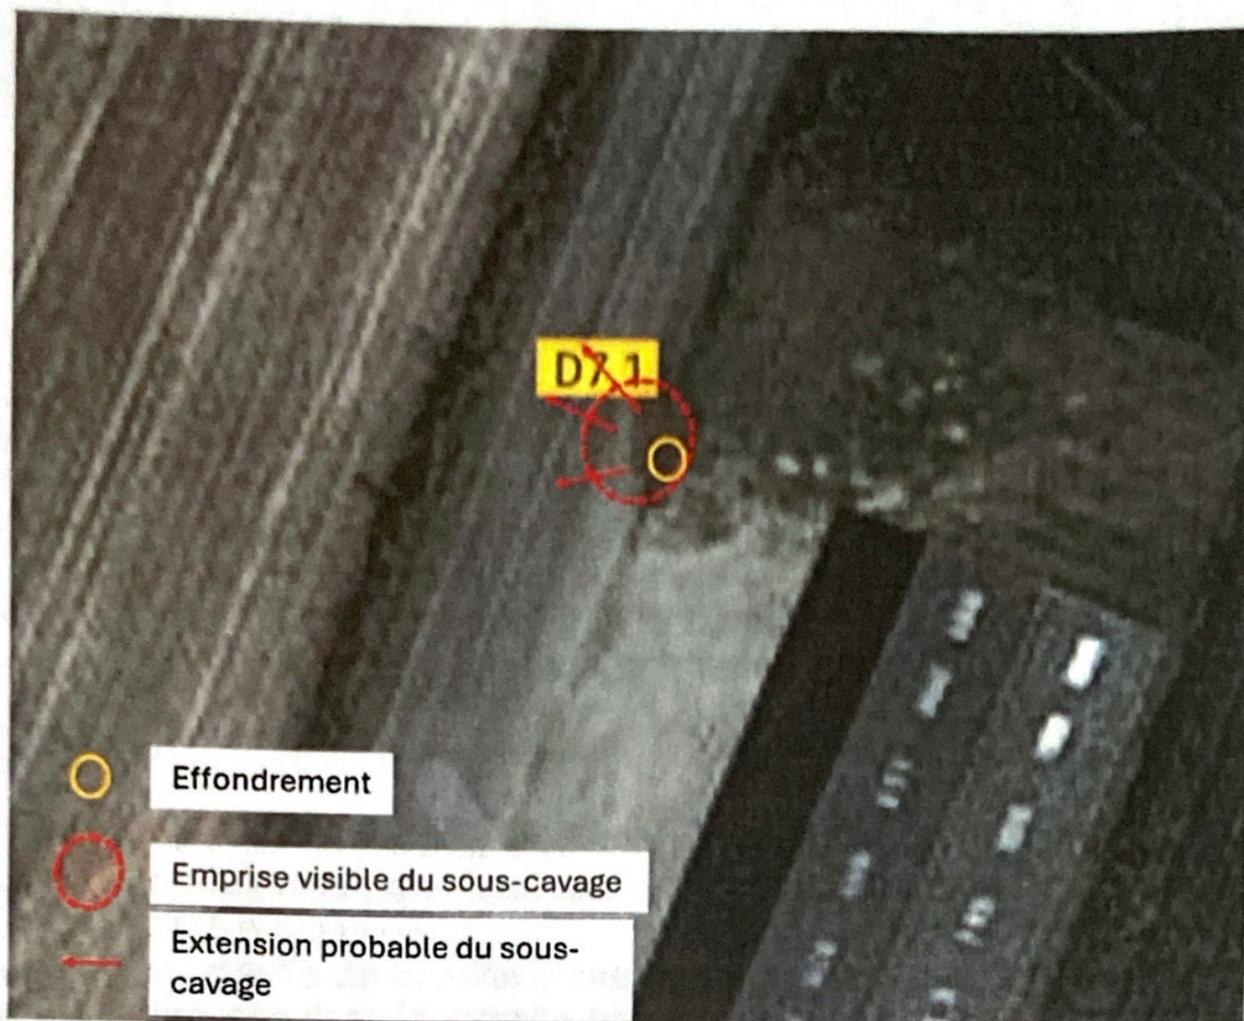
Illustration 11 – Plan de situation de l'effondrement

L'effondrement résulte de la ruine partielle ou totale d'une cavité souterraine non connue et dont l'origine ne peut être déterminée avec certitude à ce stade des investigations. Toutefois, deux hypothèses peuvent être envisagées :

- L'effondrement résulte de la ruine d'une cavité anthropique, de type marnière. Il s'agit d'une cavité creusée dans le calcaire en profondeur pour l'extraction de marne, utilisée pour l'amendement des terres agricoles. Le toit de la cavité se dégrade par ruptures successives et remonte jusqu'en surface (remontée de fontis) ;
- L'effondrement est d'origine naturelle, et correspond à une doline d'effondrement karstique (bétoire), liée à la présence de cavités naturelles dans le calcaire. La présence de ces conduits karstiques sous une couverture meuble peut favoriser la mise en place de phénomènes de soutirage (entraînement des particules fines depuis le proche sous-sol vers un vide en profondeur, sous l'action des infiltrations d'eau), qui à terme peuvent induire des désordres en surface (effondrements ou affaissement).

Compte tenu du contexte géomorphologique (effondrement situé en bordure de plateau), et de l'absence d'axe de bétoire dans le secteur concerné recensé dans les bases de données, la première hypothèse semble pouvoir être privilégiée en première approche.

Dans tous les cas, le facteur de déclenchement est l'eau, à savoir les précipitations abondantes des derniers mois. La présence de la tranchée d'enfouissement des réseaux représente un facteur ayant très certainement accéléré l'occurrence de l'effondrement, dans la mesure où elle constitue un point d'infiltration préférentiel.

Concernant l'effondrement près de la RD 7.1 :
L'effondrement n'est pas stabilisé et pourrait être amené à évoluer, notamment en fonction des précipitations. Son évolution pourrait se traduire à court terme par un élargissement du diamètre d'effondrement et/ou une augmentation de sa profondeur (phénomène d'évasement). Ces évolutions pourraient être de l'ordre de la dizaine de centimètre à quelques mètres, en fonction des précipitations. La route départementale sous-cavée est directement menacée d'effondrement à court terme compte tenu des faibles épaisseurs de recouvrement du vide.

- **Suspendre totalement la circulation des véhicules sur les deux voies de la route départementale D7.1 au niveau de l'effondrement** ;
- Mettre en place des barrières d'interdiction d'accès à 10 m autour des bords de l'effondrement et adapter le diamètre en cas d'évolution de l'effondrement ;
- Dévier autant que possible les eaux de ruissellement (notamment provenant de la flaque devant le bâtiment) au-delà de l'effondrement. Le but est de limiter au maximum l'infiltration d'eau dans l'effondrement pour éviter que le phénomène ne s'accroisse rapidement en cas de précipitations ;
- Mettre en place une surveillance régulière de l'effondrement, notamment pour identifier tout désordre pouvant impacter les réseaux enterrés.

- Dans un premier temps, faire une enquête de terrain auprès des propriétaires et exploitants des champs alentours afin de recueillir l'ensemble des connaissances qui pourraient exister sur d'éventuelles cavités/marnières au niveau de l'effondrement ;

- Dans un second temps, faire intervenir un bureau d'études géotechniques spécialisé dans la recherche de cavités souterraines. Il devra dans la mesure du possible réaliser les investigations nécessaires pour identifier la cavité à l'origine de l'effondrement, en prenant en compte les éventuelles informations issues de l'enquête locale. Les travaux pourront ensuite consister en la réalisation d'une série de sondages de recherche de vide, descendus à 15 m sous le toit du calcaire. En cas d'interception d'un vide, un passage caméra pourra être réalisé pour déterminer les volumes et la direction des vides, afin de mieux orienter les éventuelles investigations à poursuivre. Le bureau d'étude devra ensuite proposer la méthode de comblement/confortement la plus adaptée et statuer sur les risques résiduels et la possibilité de réouverture de la route à la circulation.
