RESTAURATION DE LA CONTINUITÉ ÉCOLOGIQUE SUR 14 OUVRAGES SUR LE BASSIN VERSANT DU SORNIN

OUVRAGE SB108 – Moulin Milan (ROE31429)

Phase 1 : Diagnostic

Phase 2 : AVP

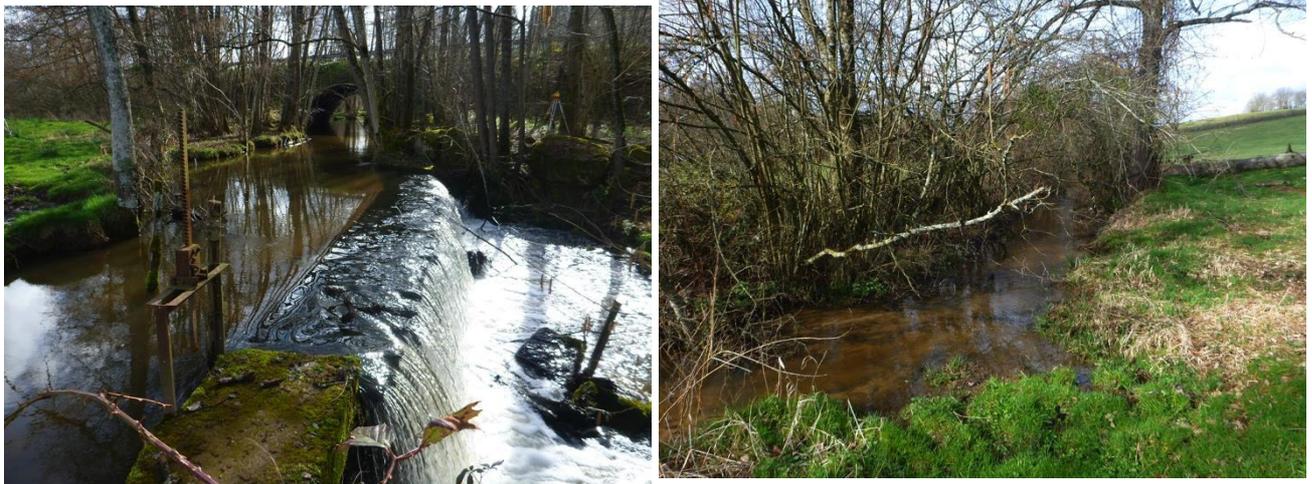
Illustration 4 : Déversoir, vannage dégradé avec RD83 en arrière plan (gauche) et bief (droite)
Source : CESAME 2019

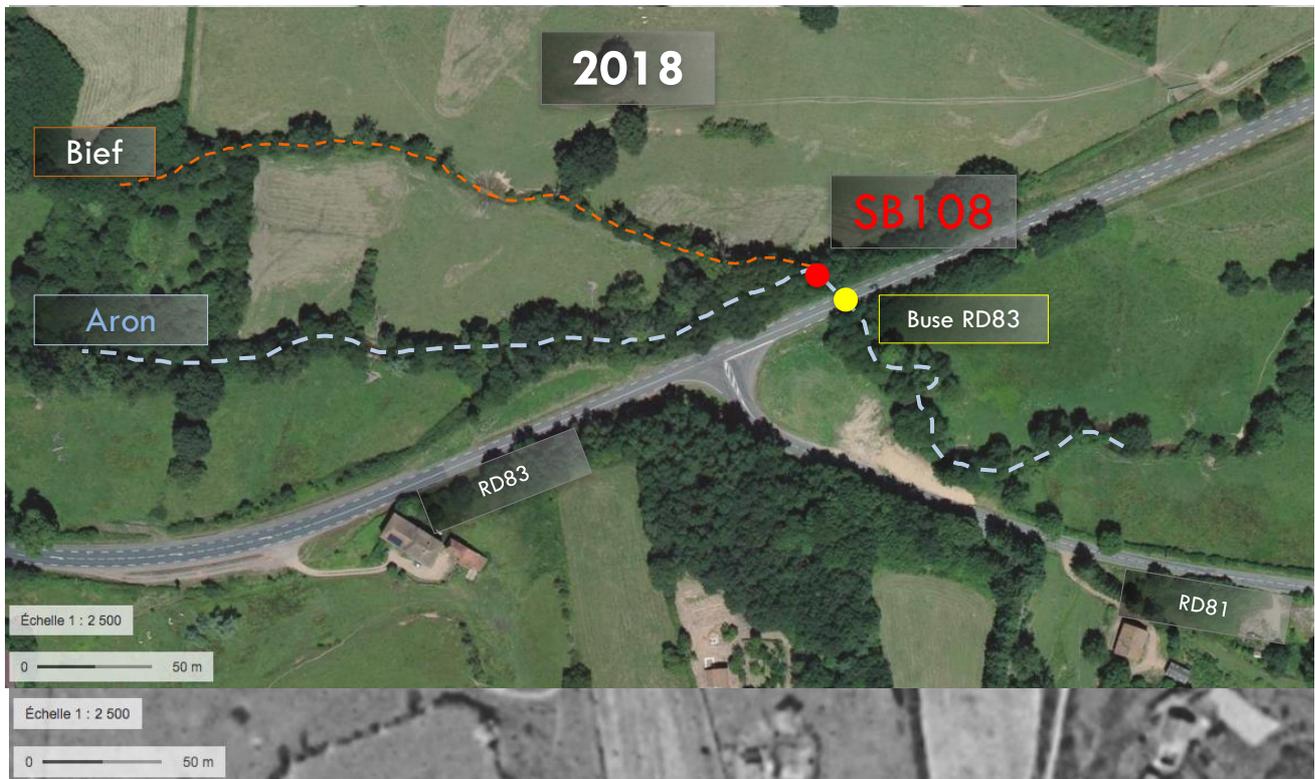
Illustration 11 : Photographies aériennes ancienne et actuelle des abords de l'ouvrage SB108.
Source : Géoportail/IGN.

La comparaison des photographies aériennes de 1954 et 2018 montre peu d'évolution du point de vue du tracé du cours d'eau, évolution sans doute liée à la présence de l'ouvrage implanté sans doute au niveau d'un méandre naturel. L'aménagement de la RD83 n'a donc pas eu d'influence forte sur le tracé du cours d'eau. Il est cependant probable que la présence du remblai de la RD83 générant une zone d'expansion de crue en amont favorise le boisement et la fixation du lit.

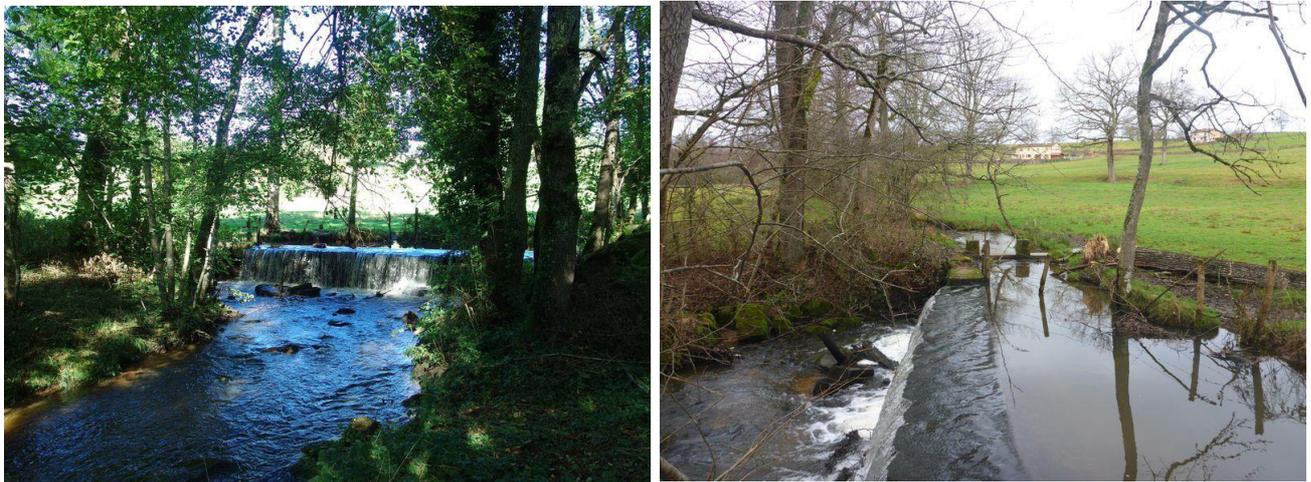
Illustration 14 : vue depuis l'aval du seuil (à gauche), départ du bief et prairie humide en bordure (à droite)
Source : CESAME.

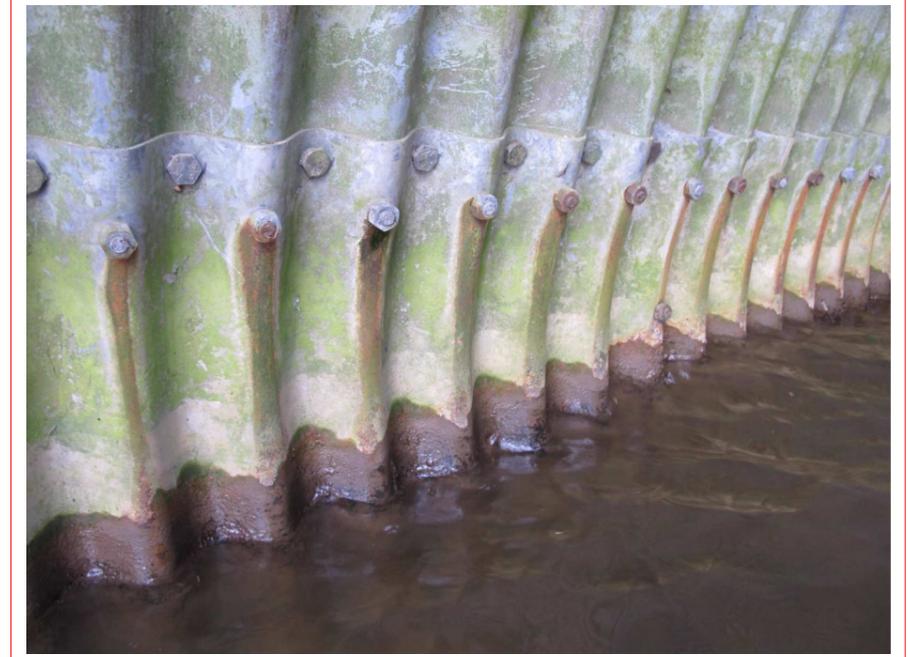
*Culée rive gauche
Tôle corrodée
-Photo 7-*

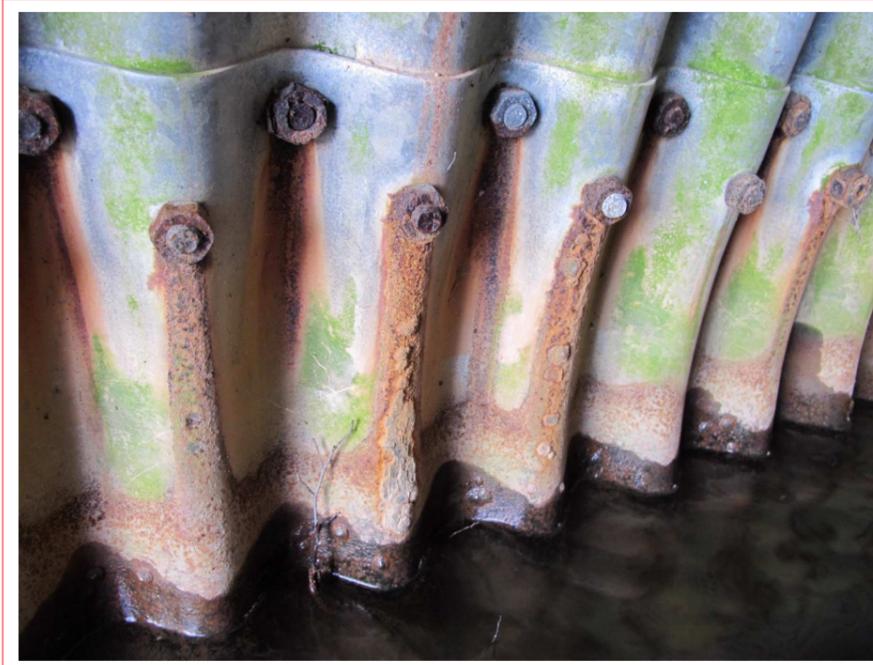
*Culée rive gauche
Tôle corrodée
-Photo 9-*

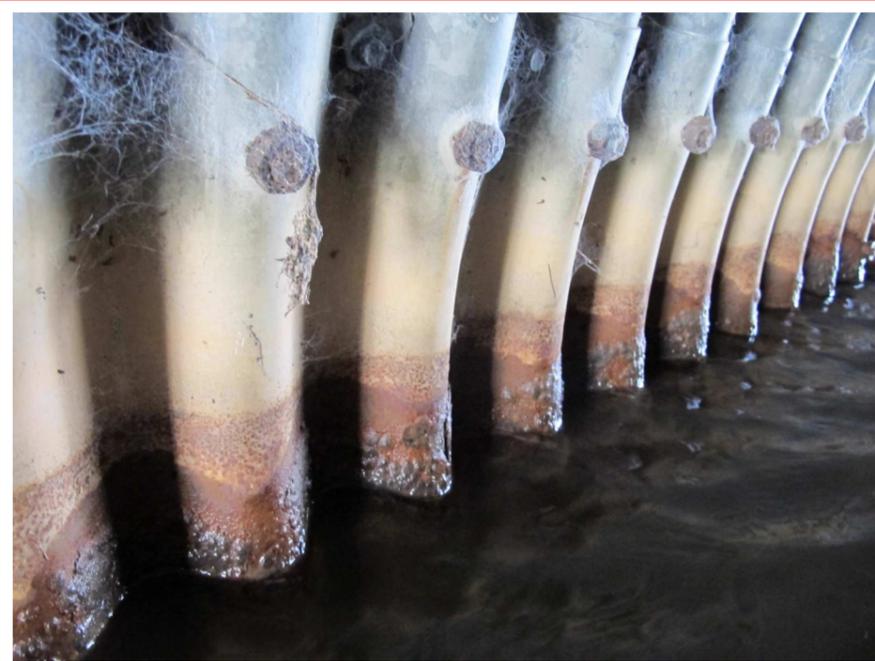
Culée rive gauche
Tôle corrodée
 -Photo 11-

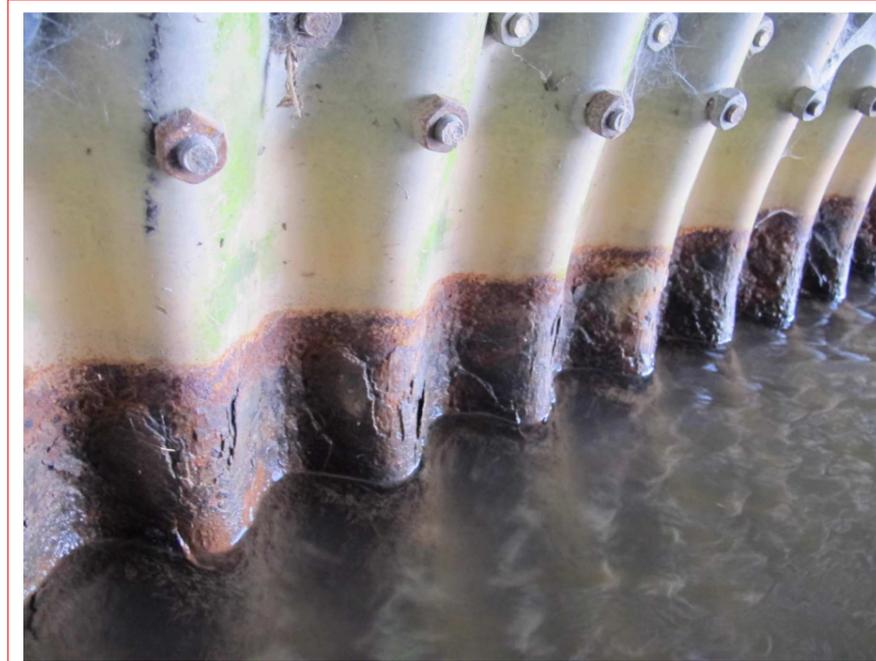
Culée rive gauche
Tôle corrodée
 -Photo 13-

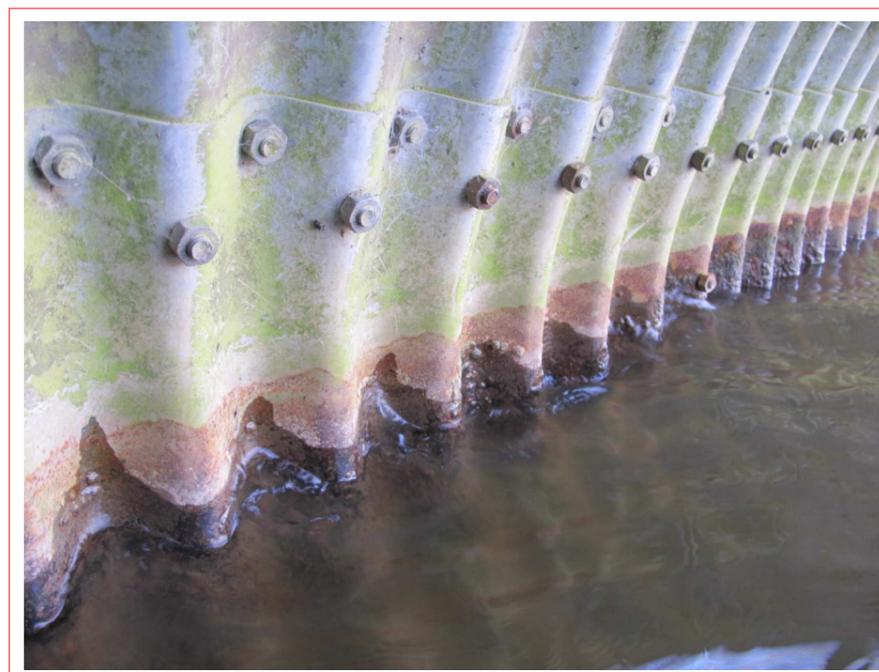
Culée rive gauche
Tôle corrodée
 -Photo 15-

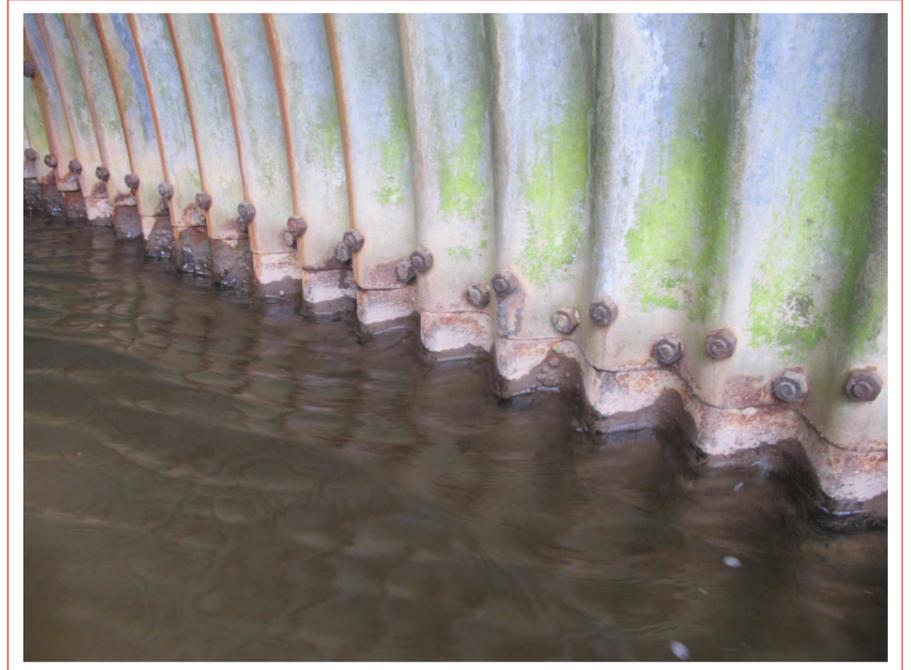
*Culée rive droite
Tôle corrodée
-Photo 18-*

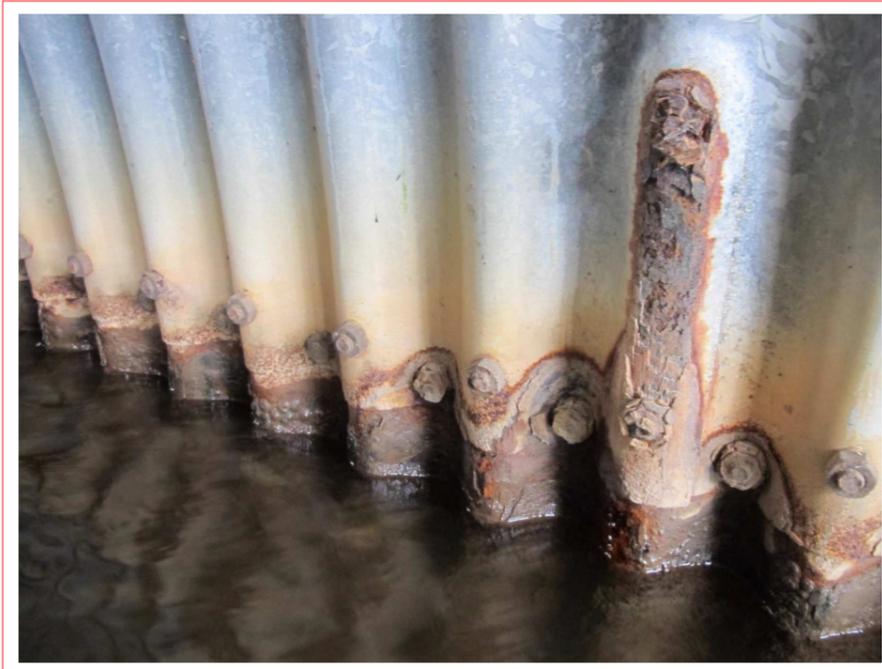
*Culée rive droite
Tôle corrodée
-Photo 20-*

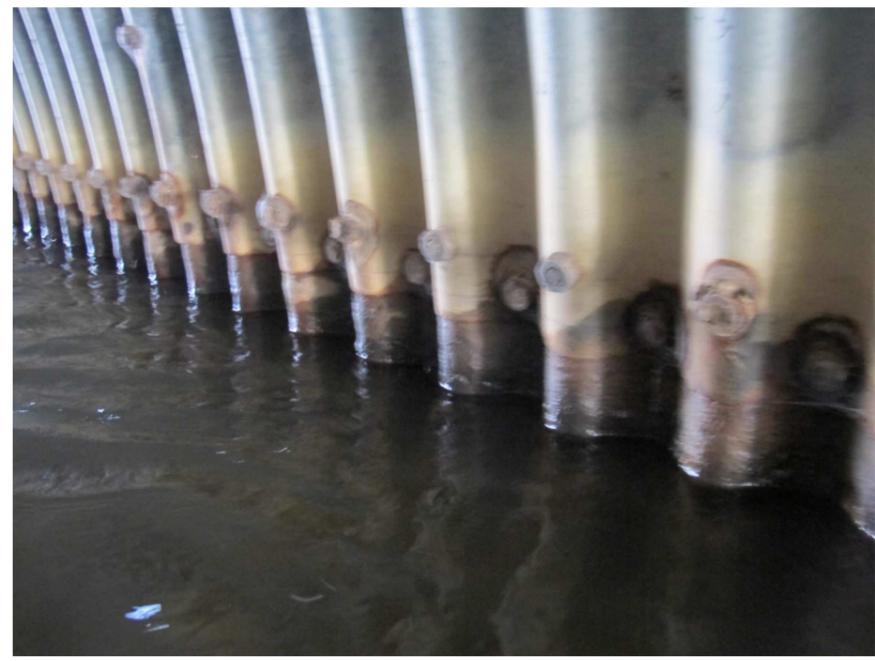
Culée rive droite
Tôle corrodée
-Photo 22-

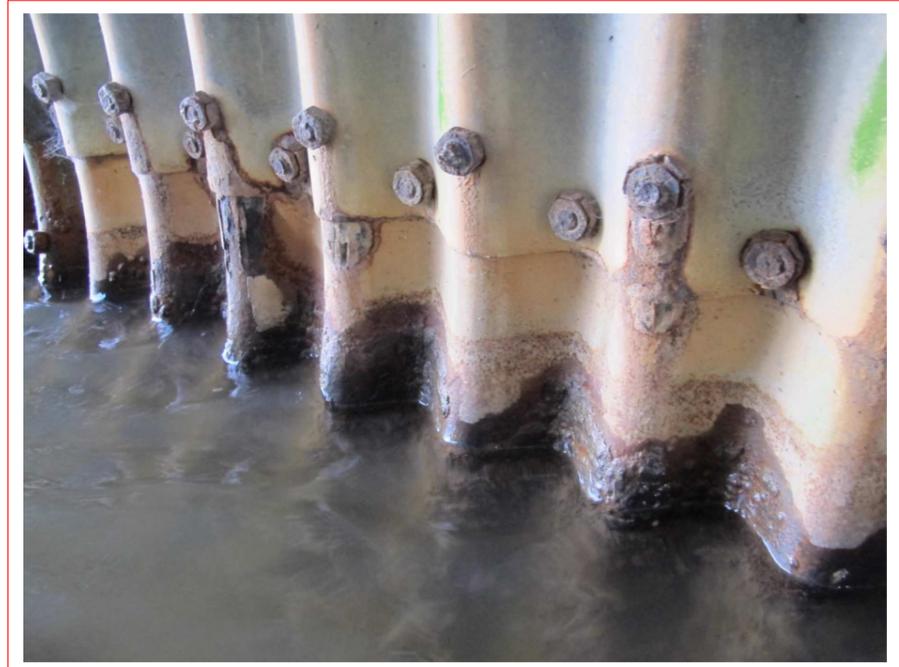
Culée rive droite
Tôle corrodée
-Photo 24-

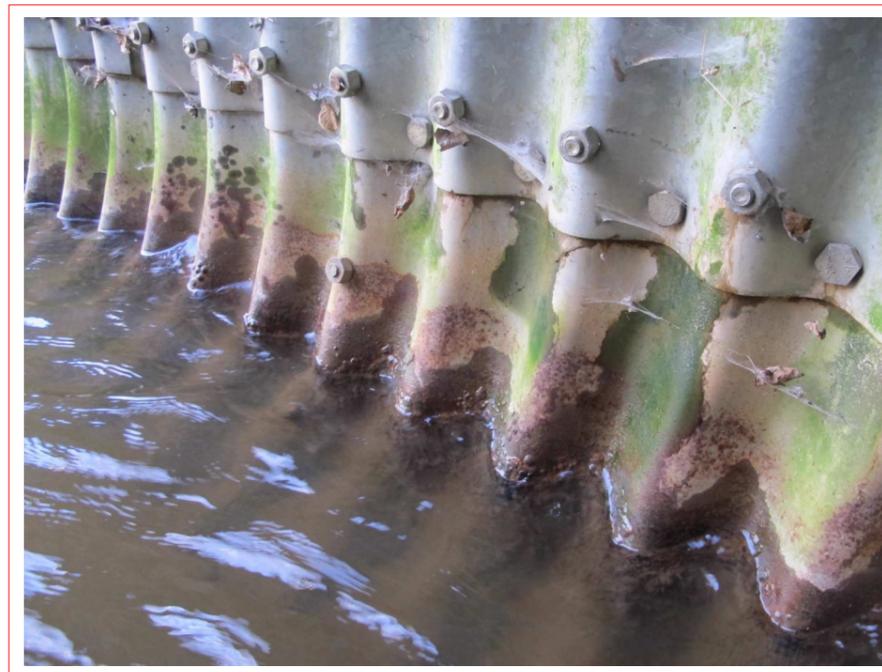
Culée rive droite
Tôle corrodée
-Photo 26-

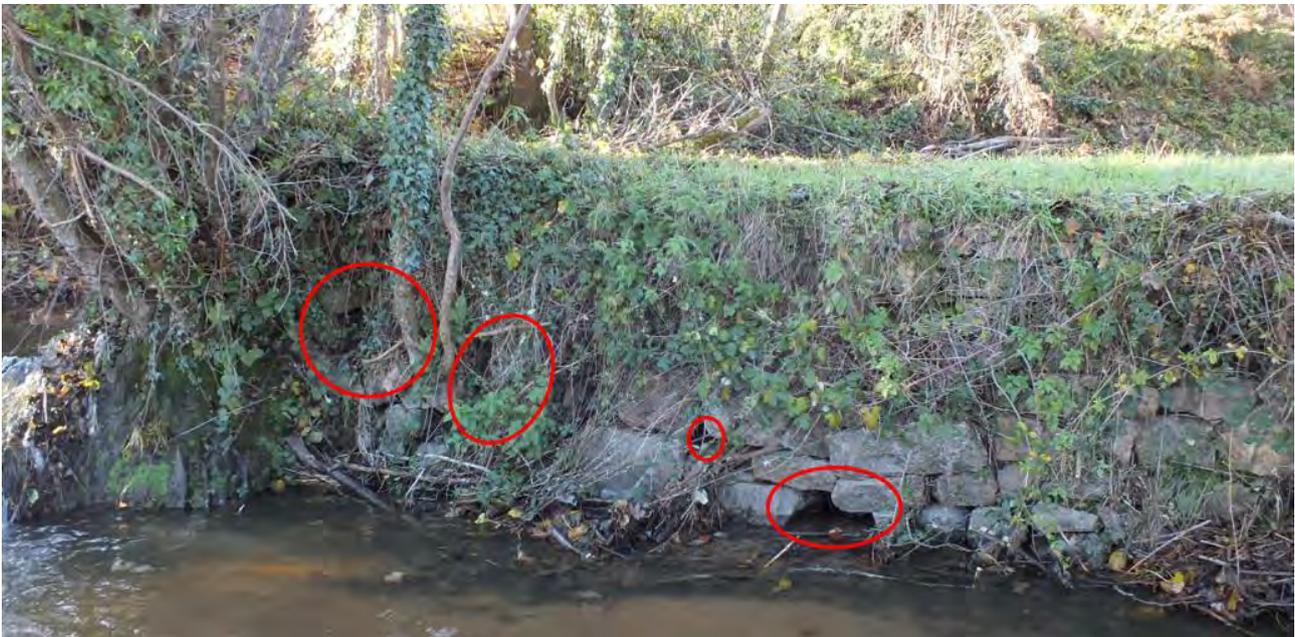
Figure 4 : Descellements localisés sur un mur de soutènement avoisinant l'ouvrage SB70 et remettant en cause sa stabilité

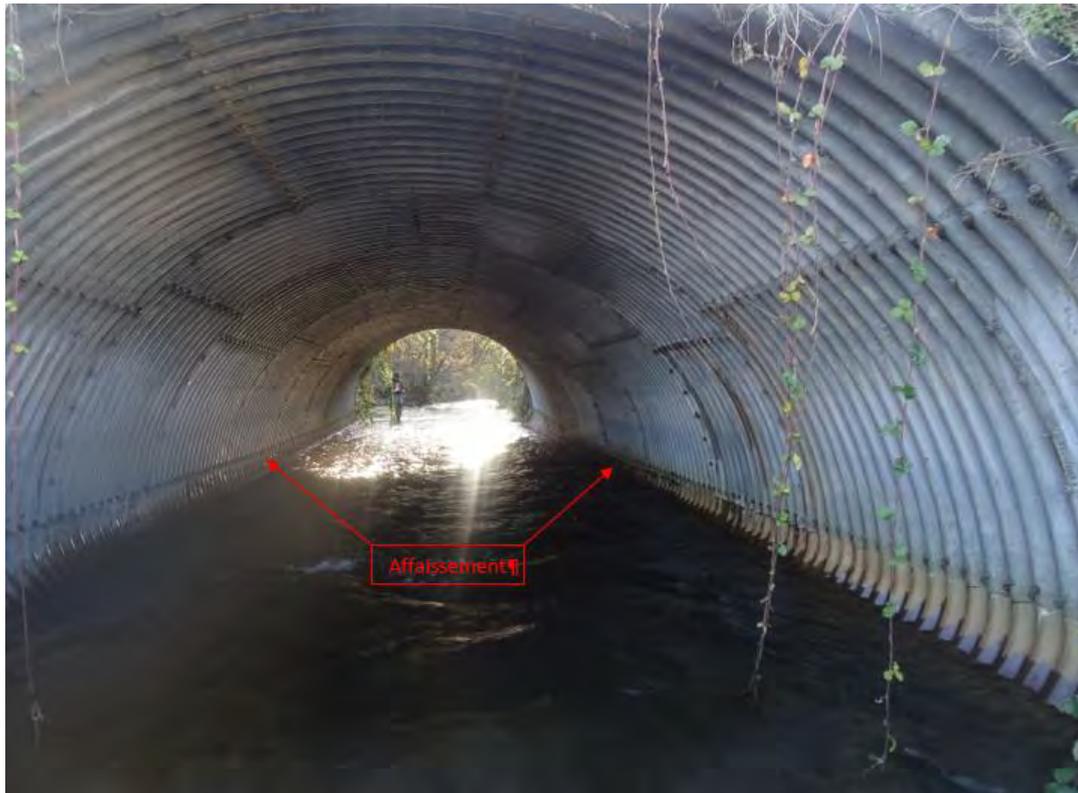
Figure 5 : Affaissement repéré sur l'ouvrage BOTO_19

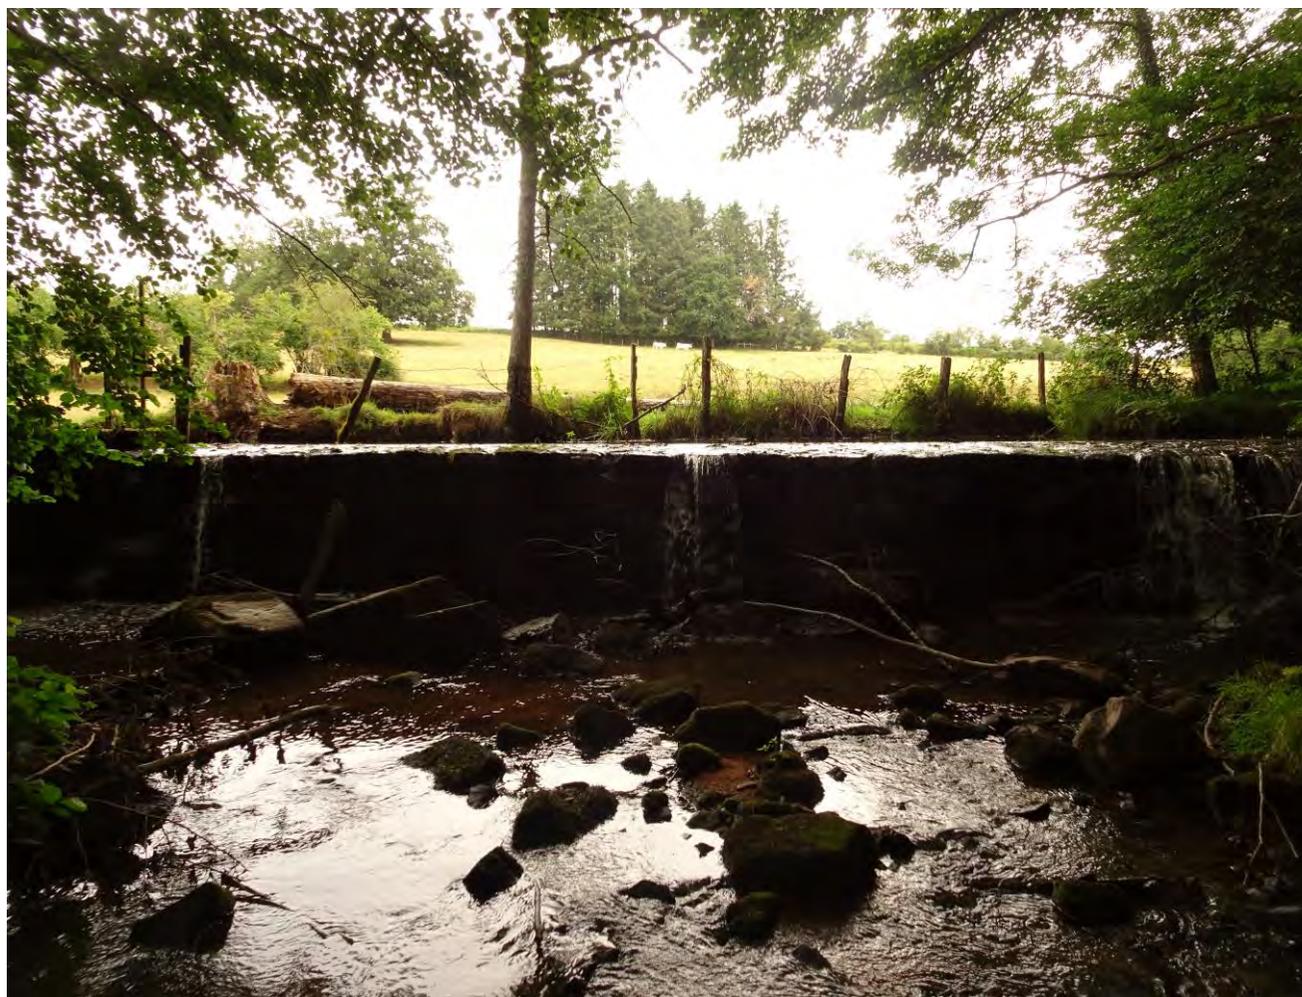
DOSSIER N°	19-668	CLIENT	CESAME	INTERVENANTS		V. LÉGAL T. DERELY		DATE	05/12/2019 15/07/2020	
Commune :	Tancon	Nom	ID 3	Type d'ouvrage	Seuil en pierre	Géométrie	L : 11,3 m	H : 1,5 m	l : 1 m

Commentaire : Quelques désordres sont à signaler : sédimentation, descellements et lacune

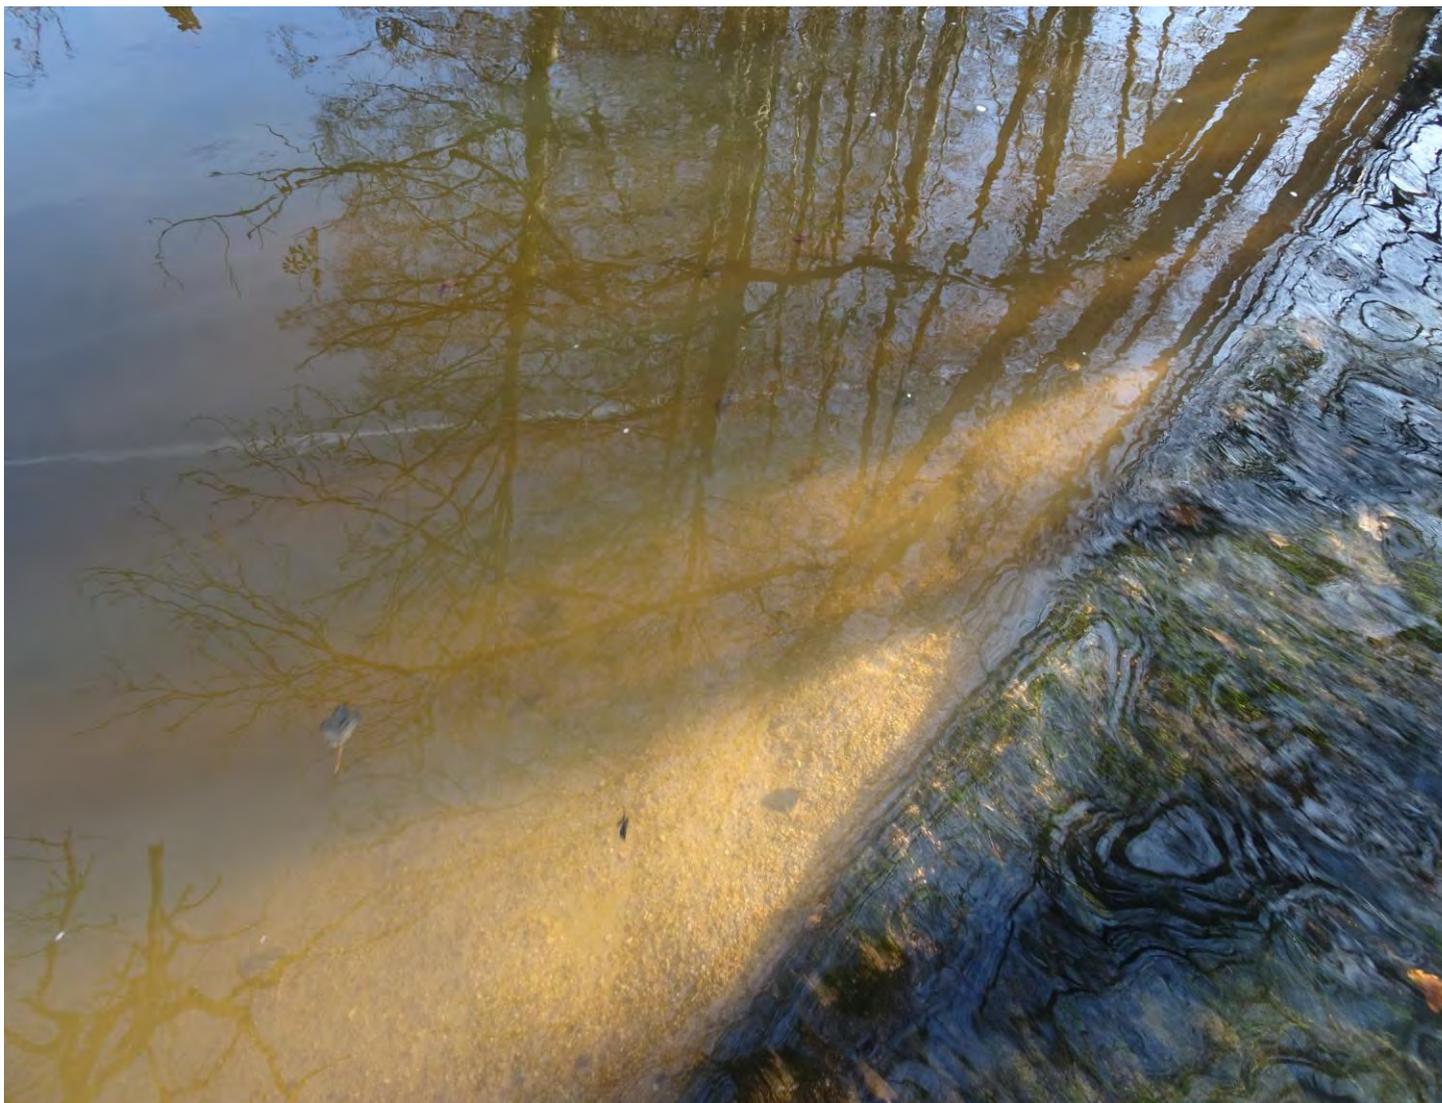
FICHE DE DESORDRE N°1 DE L'OUVRAGE SB108

Nature	Sédimentation	Localisation	Au droit du seuil	Niveau de gravité	2	Quantité	4-6 m3
--------	---------------	--------------	-------------------	-------------------	---	----------	--------

Commentaire : Accumulation de sédiments sur une épaisseur minimale d'1 mètre en pied de seuil.

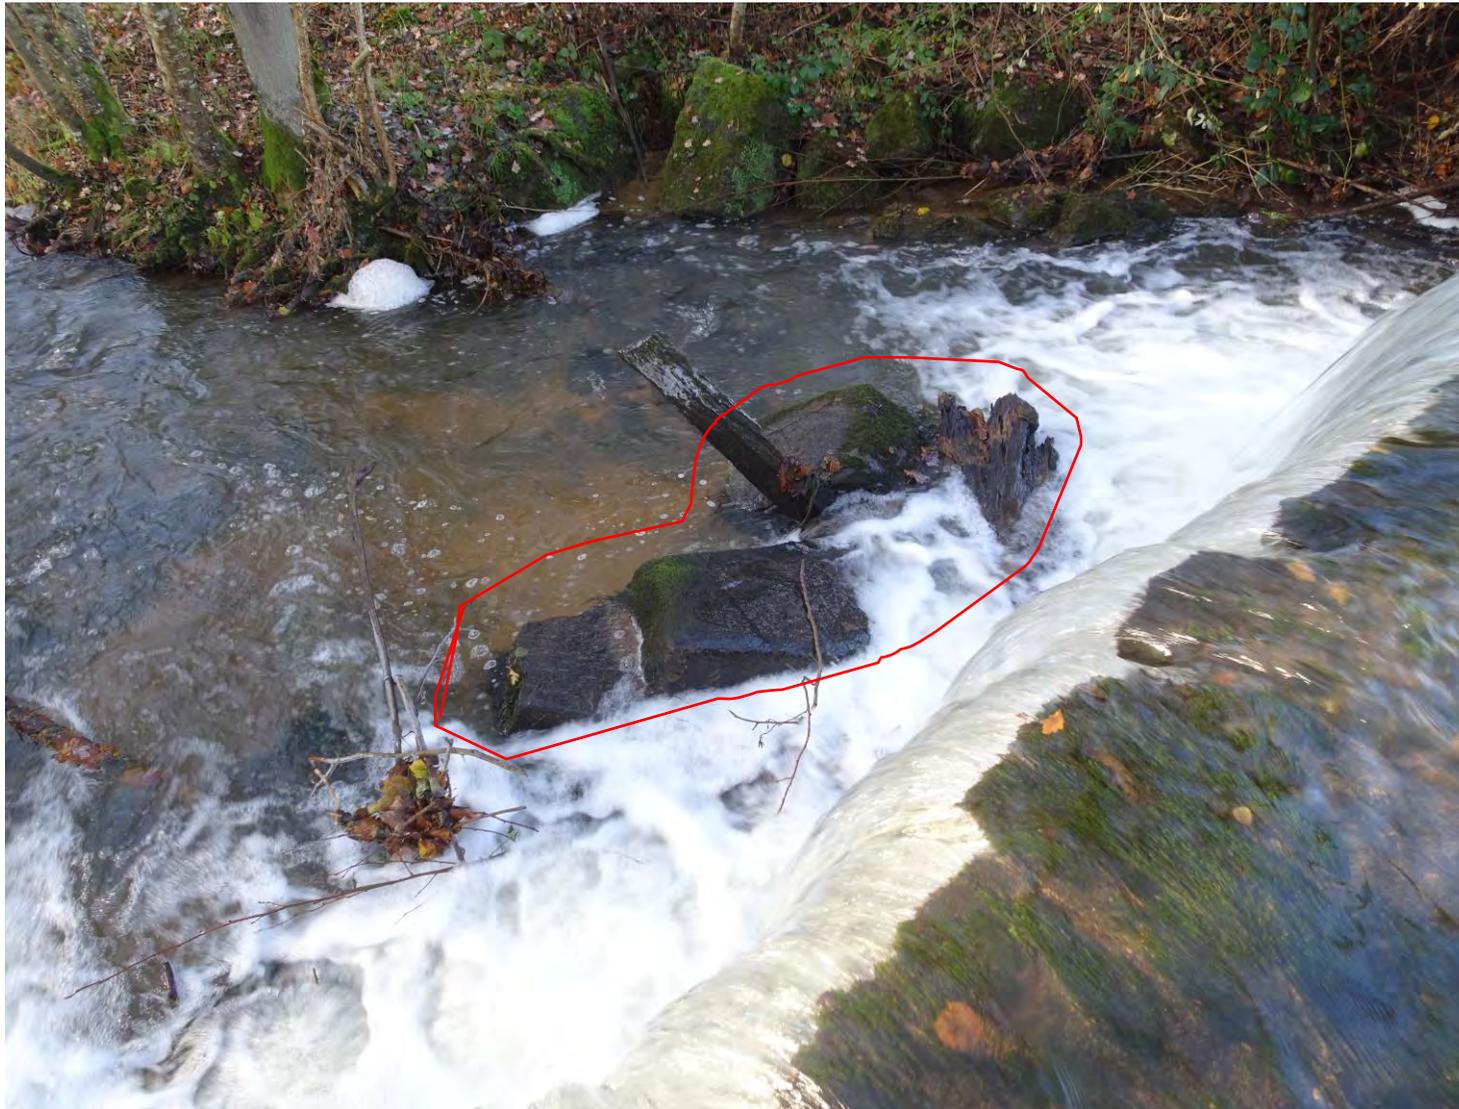
FICHE DE DESORDRE N°2 DE L'OUVRAGE SB108

Nature	Blocs	Localisation	En aval de seuil	Niveau de gravité	1	Quantité	2 m3
--------	-------	--------------	------------------	-------------------	---	----------	------

Commentaire : Blocs provenant probablement du seuil (descellements). Ils constituent un obstacle à l'écoulement (accumulation d'embâcles, de sédiments).

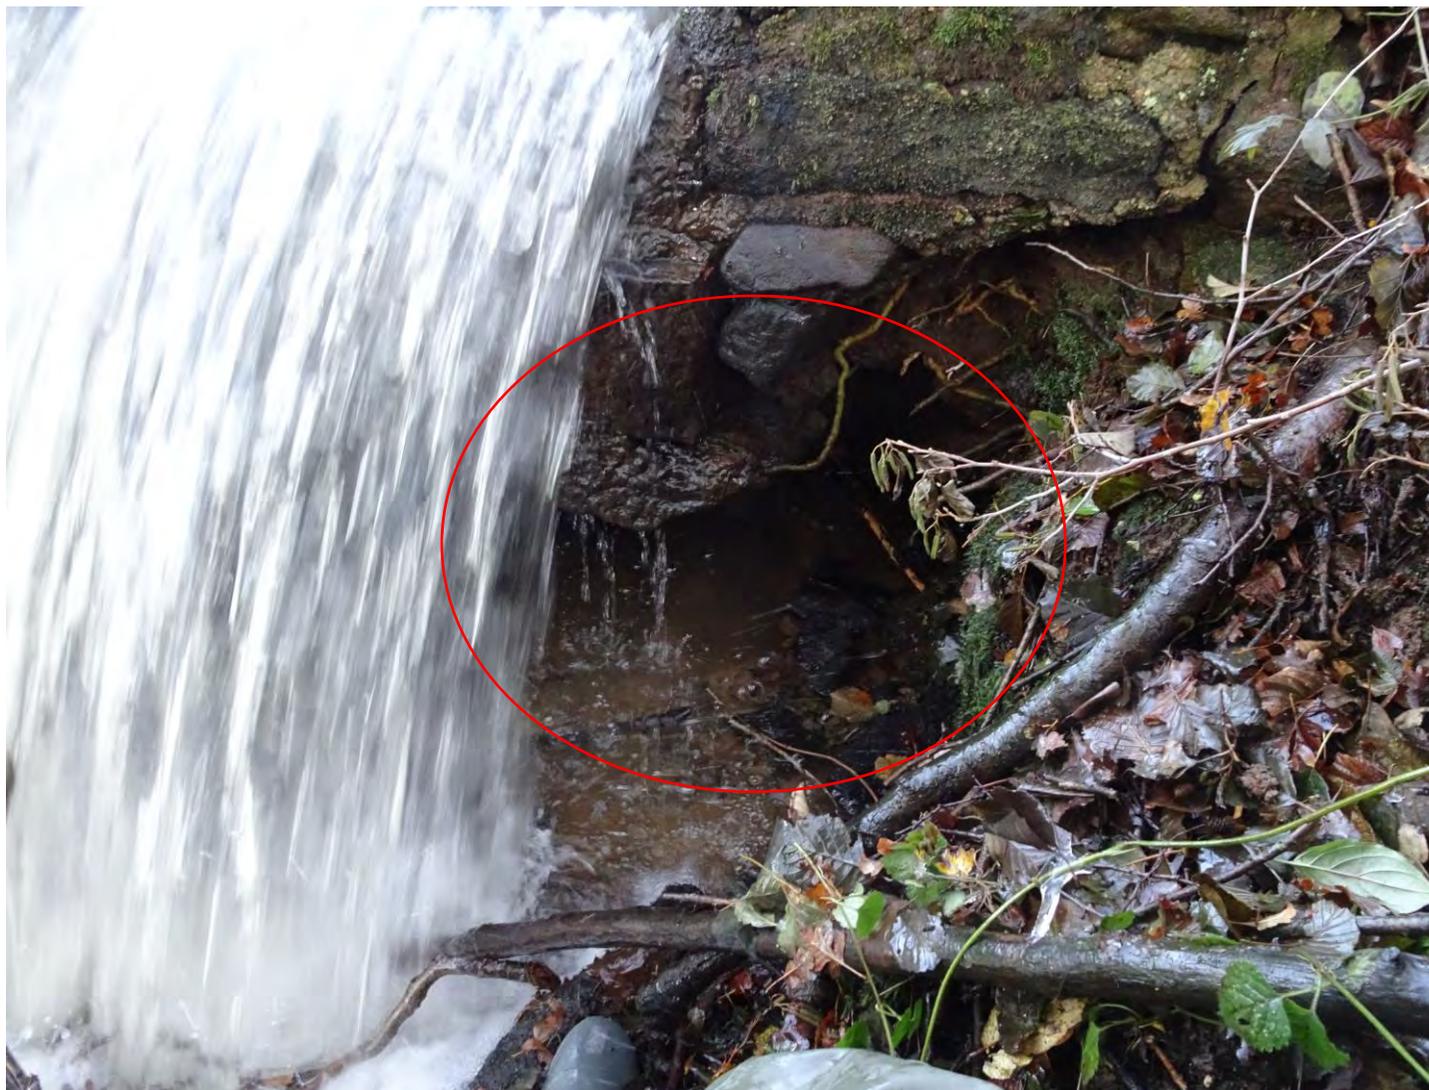
FICHE DE DESORDRE N°3 DE L'OUVRAGE SB108

Nature	Descellement	Localisation	Avoisnant, rive gauche	Niveau de gravité	1	Quantité	>0,2 m3
--------	--------------	--------------	------------------------	-------------------	---	----------	---------

Commentaire : Déchaussement de pierres formant un vide. Profondeur = 0,6 cm

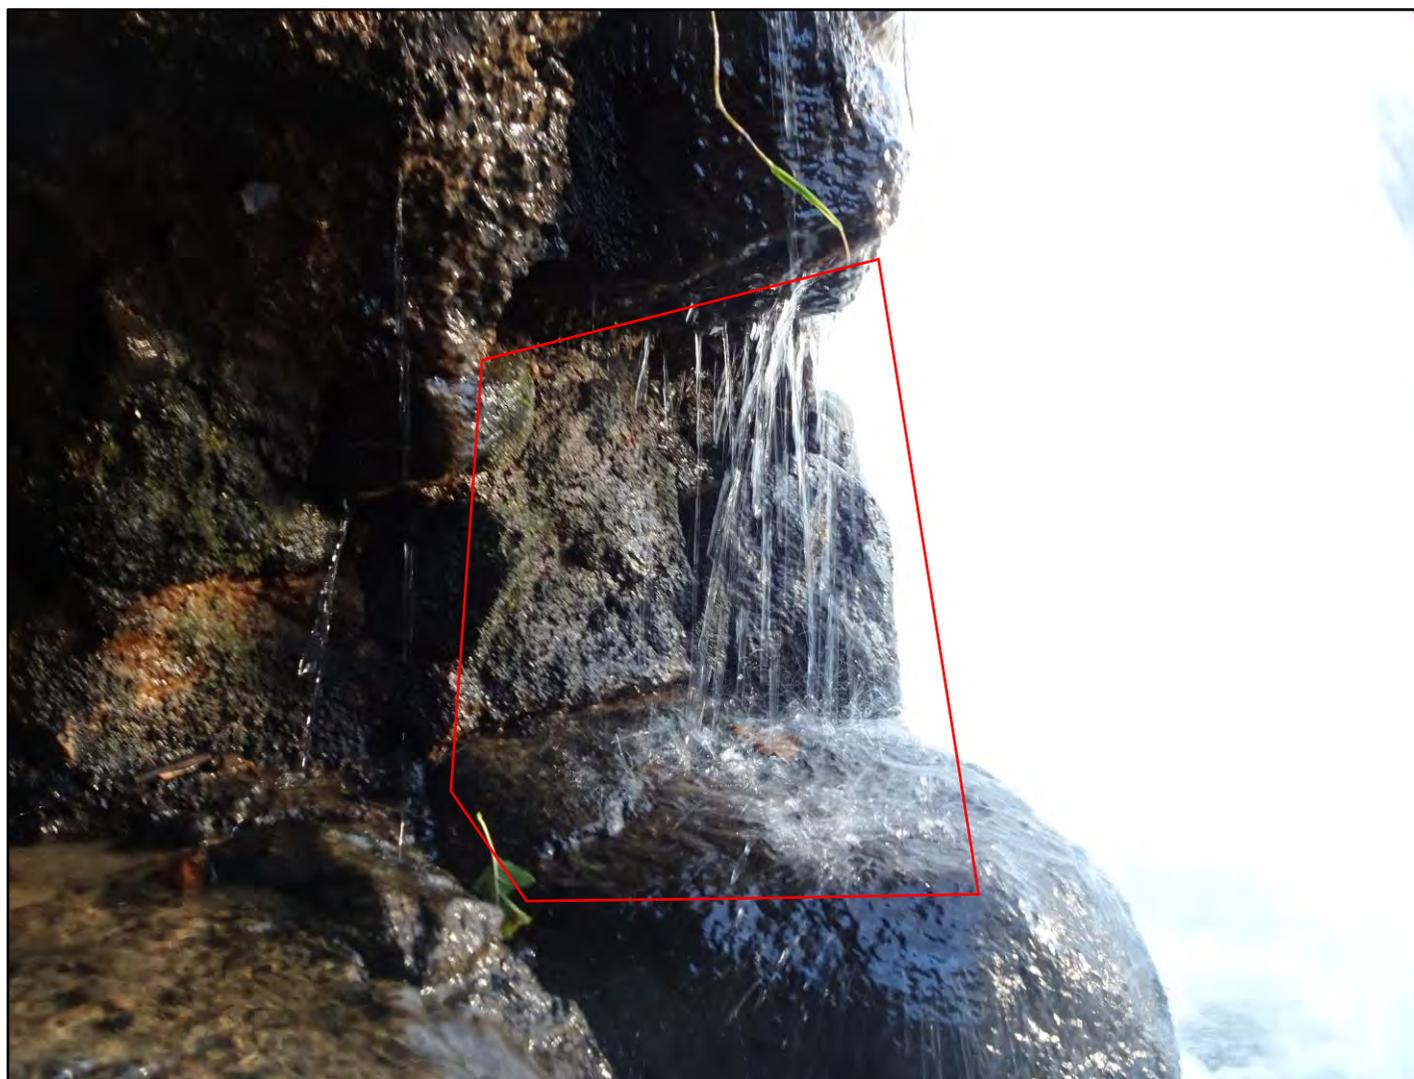
FICHE DE DESORDRE N°4 DE L'OUVRAGE SB108

Nature	Descellement	Localisation	Seuil	Niveau de gravité	1	Quantité	0,1 m3
--------	--------------	--------------	-------	-------------------	---	----------	--------

Commentaire : Descellement de pierres

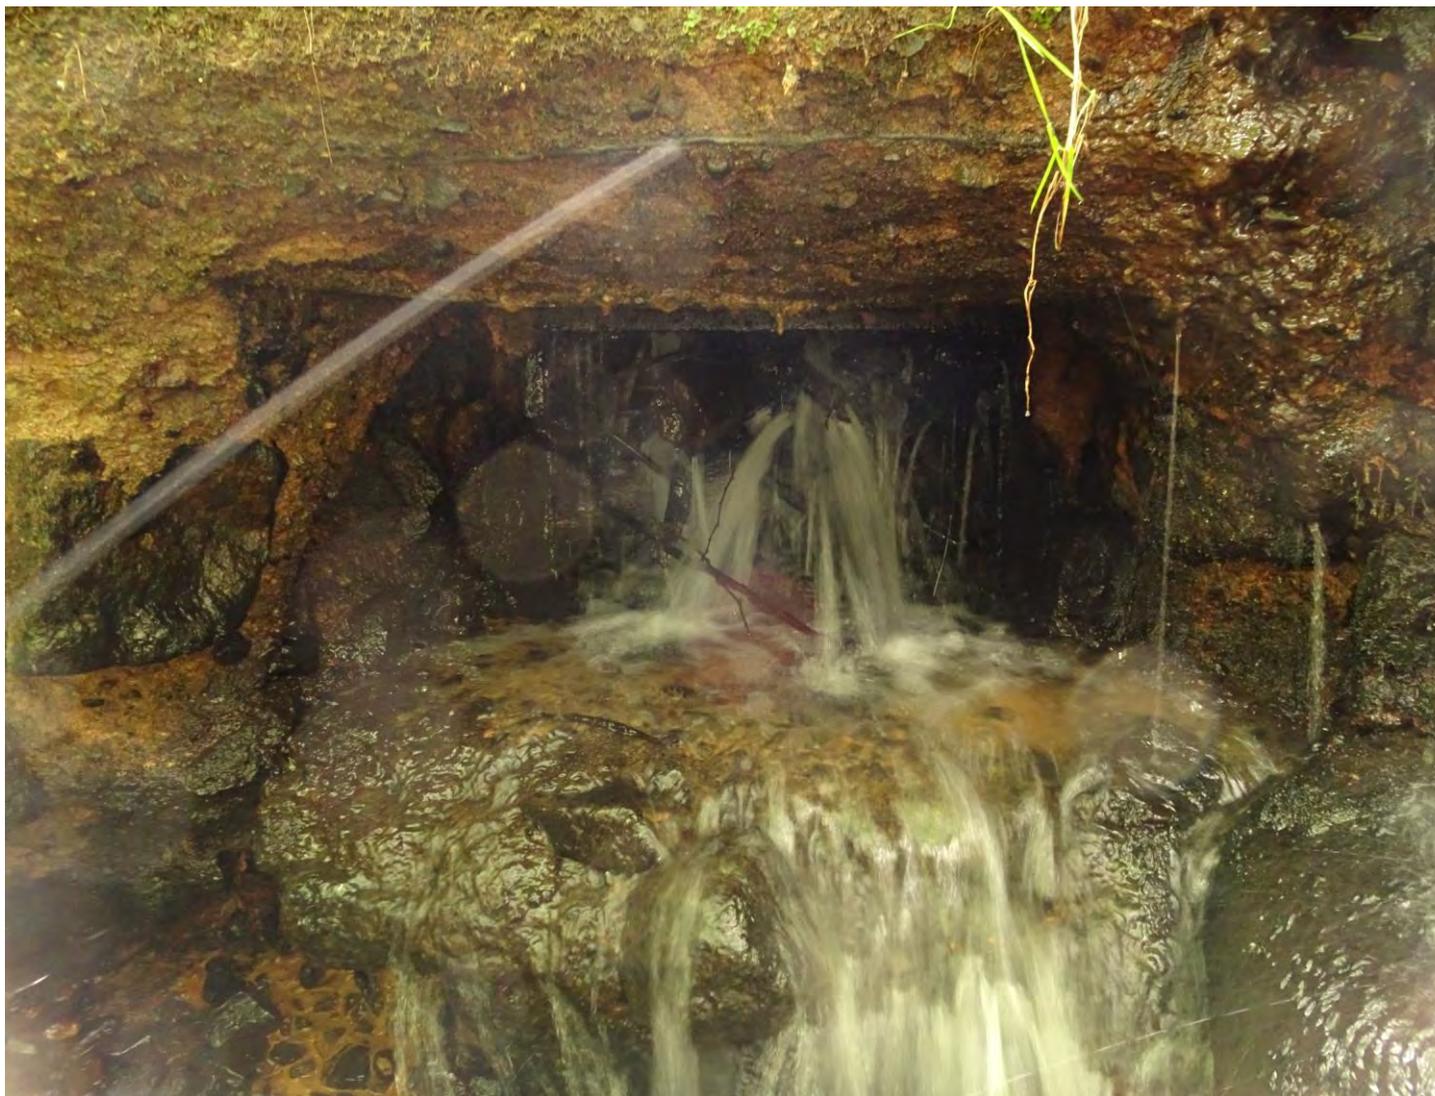
FICHE DE DESORDRE N°5 DE L'OUVRAGE SB108

Nature	Encombrement	Localisation	Seuil	Niveau de gravité	1	Quantité	0,4m3
--------	--------------	--------------	-------	-------------------	---	----------	-------

Commentaire : Accumulation de matériaux dans la buse présente rive droite à l'extrémité de l'ouvrage

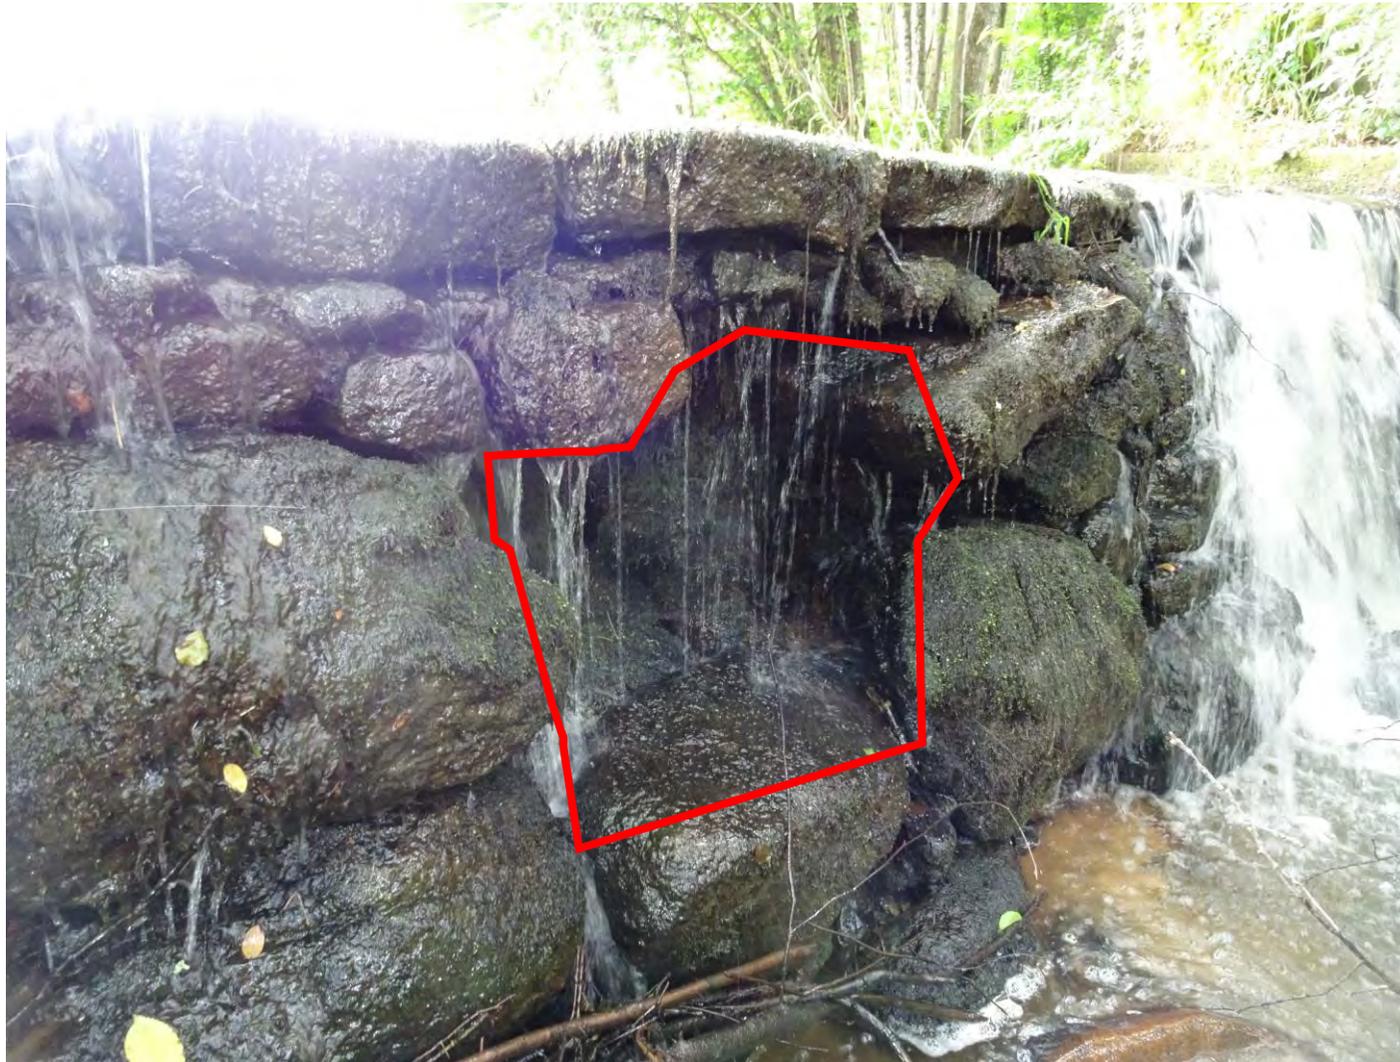
FICHE DE DESORDRE N°6 DE L'OUVRAGE SB108

Nature	Lacune	Localisation	Seuil	Niveau de gravité	3	Quantité	0,3m3
--------	--------	--------------	-------	-------------------	---	----------	-------

Commentaire : Lacune de moellon importante rendant instable les moellons présents de part et d'autre.
