## RESTAURATION DE LA CONTINUITÉ ÉCOLOGIQUE SUR 14 OUVRAGES SUR LE BASSIN VERSANT DU SORNIN

### OUVRAGE SB 62 – Pont du Bas Nolay (ROE83620)

## Phase 1 & 2 : Diagnostic & AVP

Février 2025

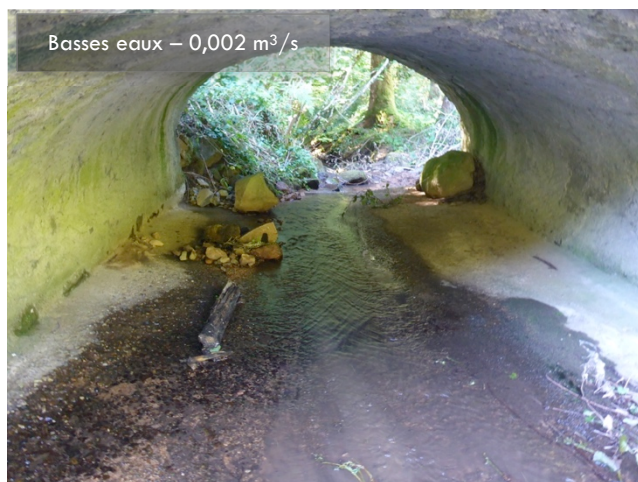
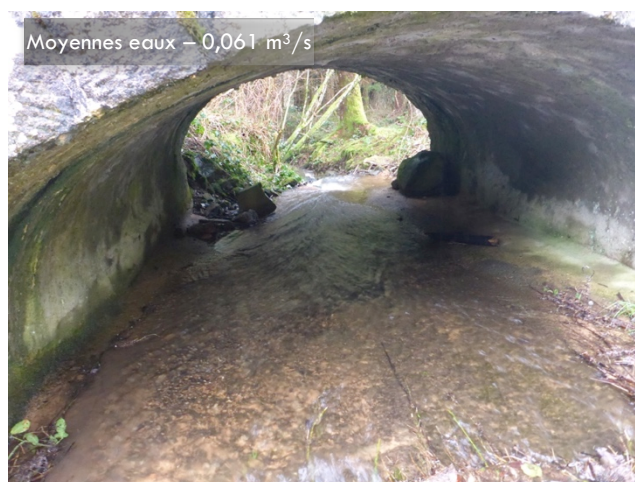
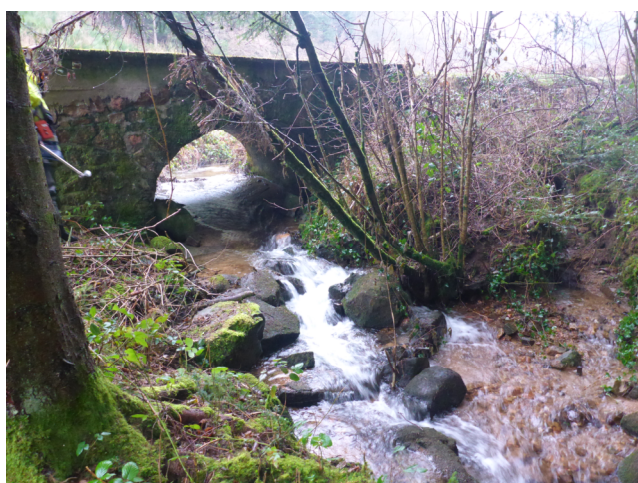
Illustration 5 : Photos de l'ouvrage à différents débits (haut) et morphologie accidentée en aval de l'ouvrage.  
Source : CESAME

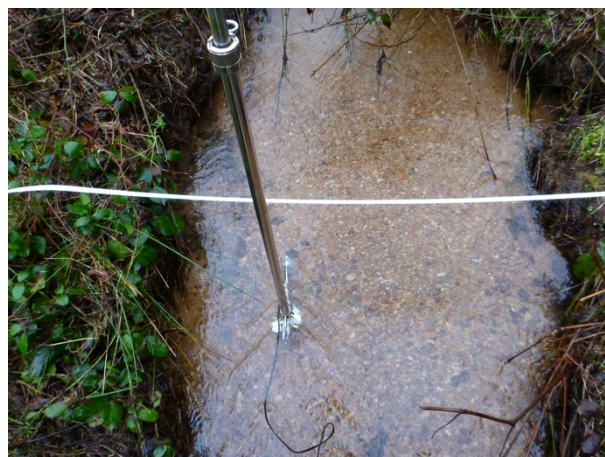
Illustration 12 : fond en amont immédiat de l'ouvrage.  
Source : CESAME2020

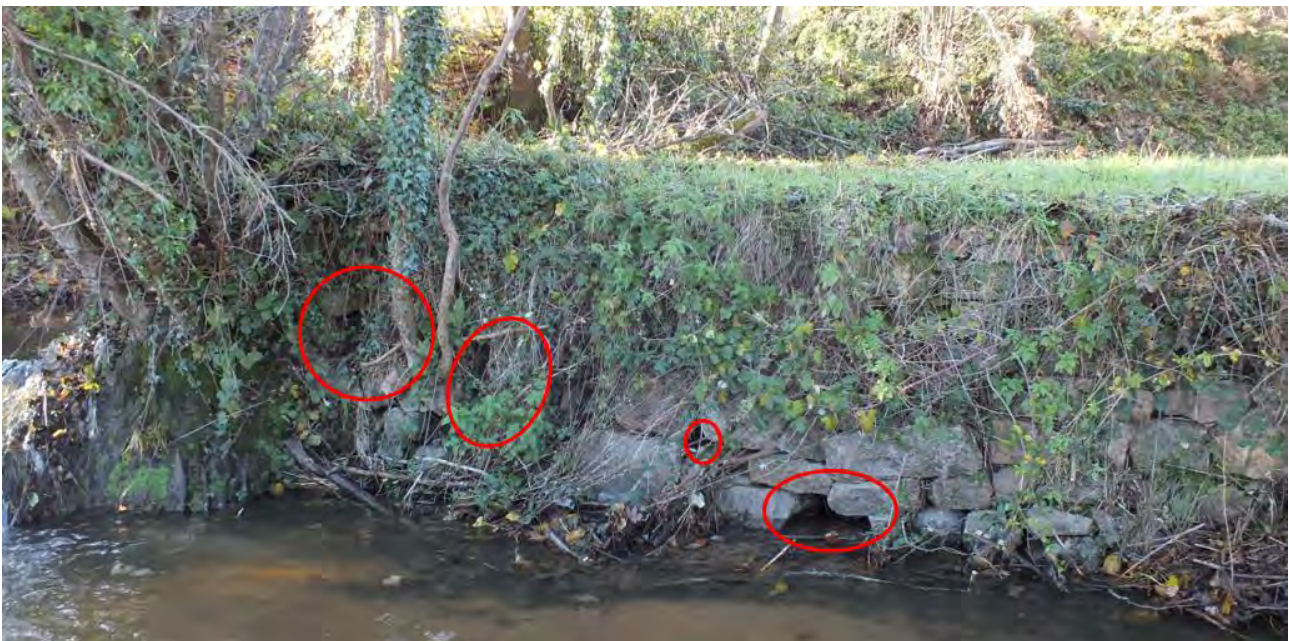
**Figure 4 : Descellements localisés sur un mur de soutènement avoisinant l'ouvrage SB70 et remettant en cause sa stabilité**

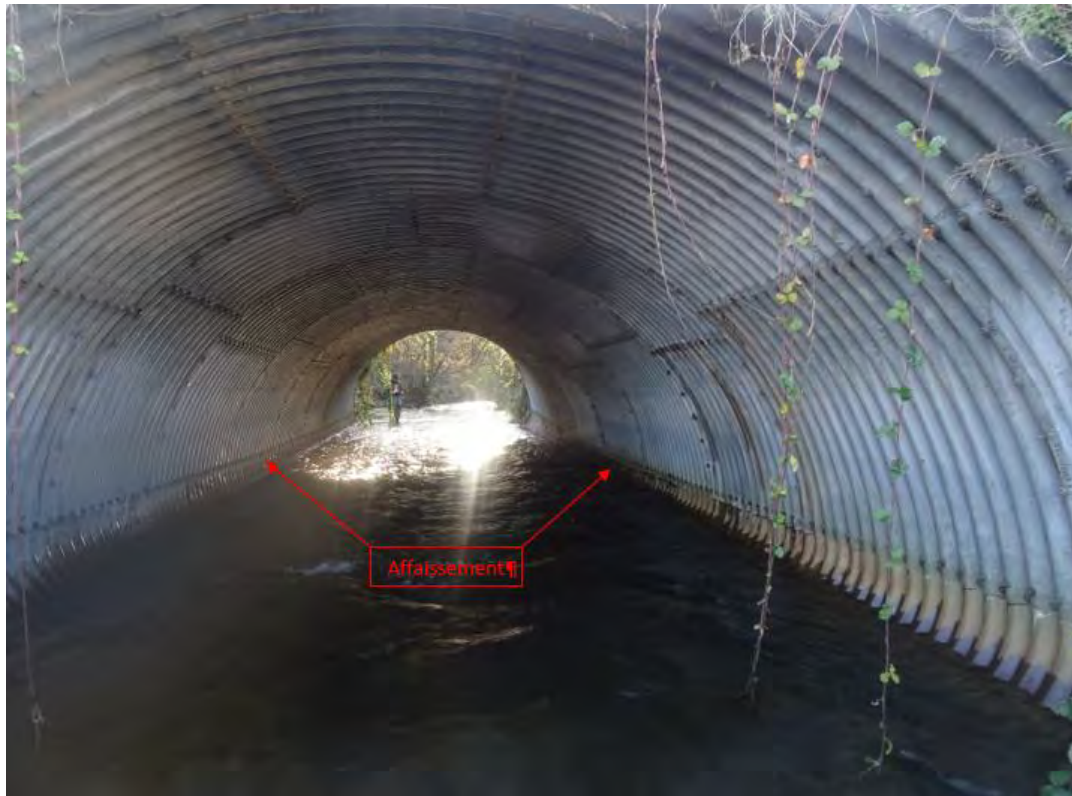
**Figure 5 : Affaissement repéré sur l'ouvrage BOTO\_19**

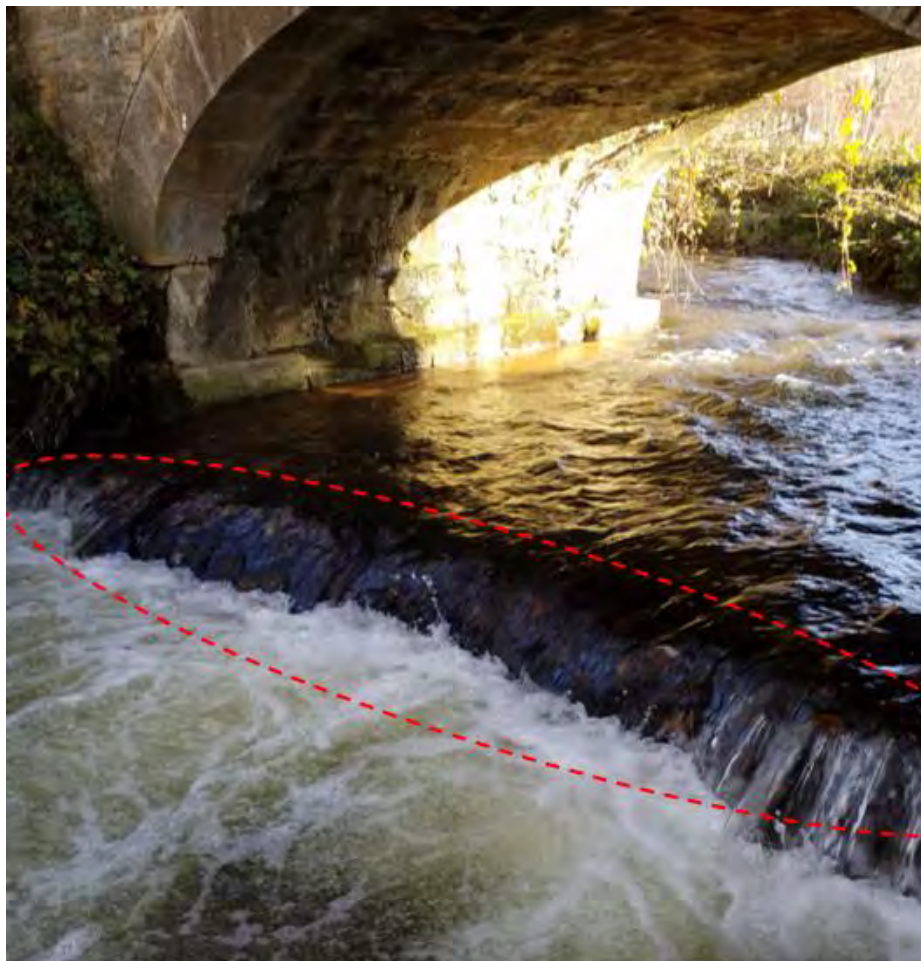
**Figure 6 : Affouillement profond sur la totalité du linéaire du seuil observé sur l'ouvrage SB124**

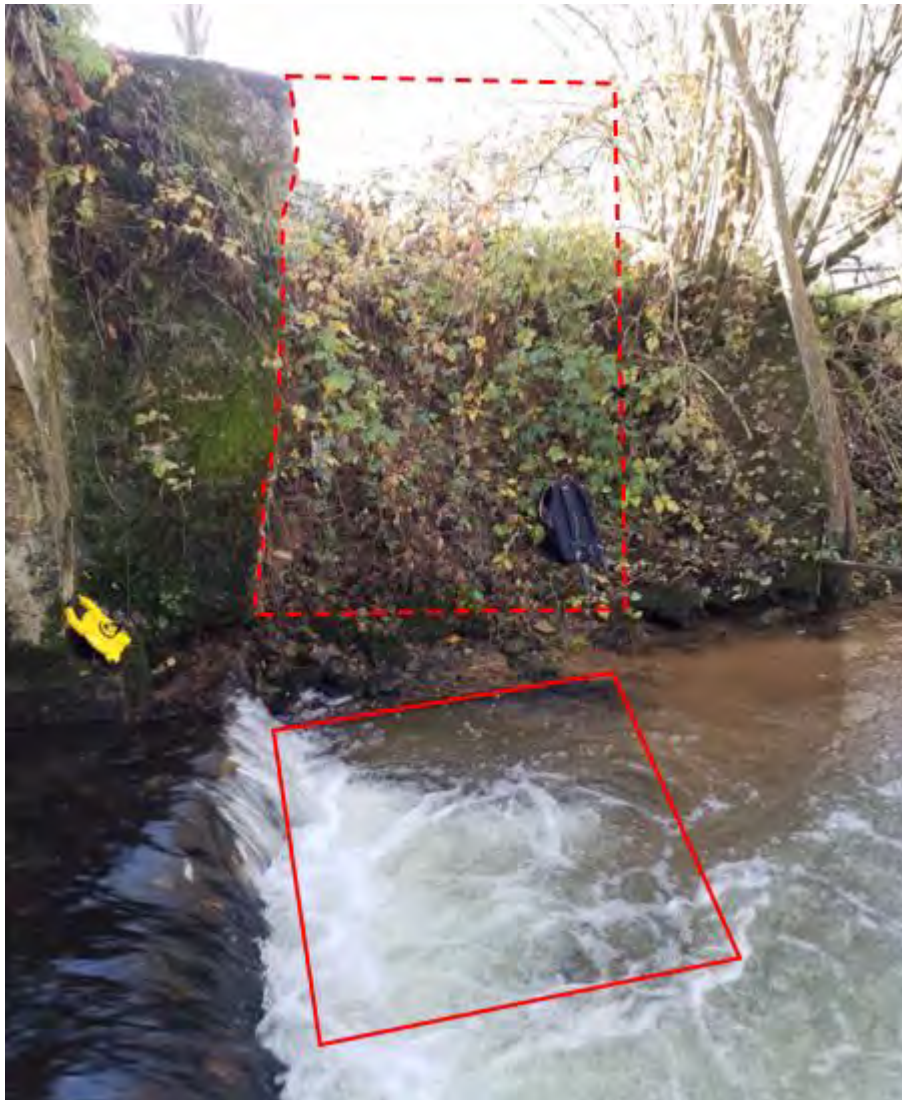
**Figure 7 : Instabilité du mur de soutènement avoisinant l'ouvrage SB124**

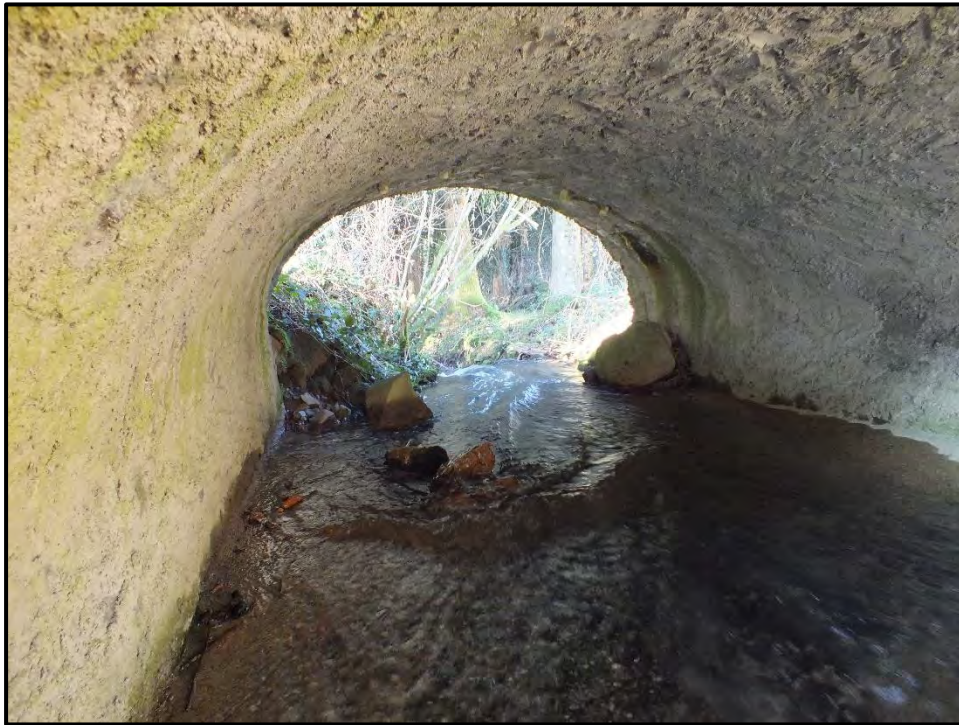
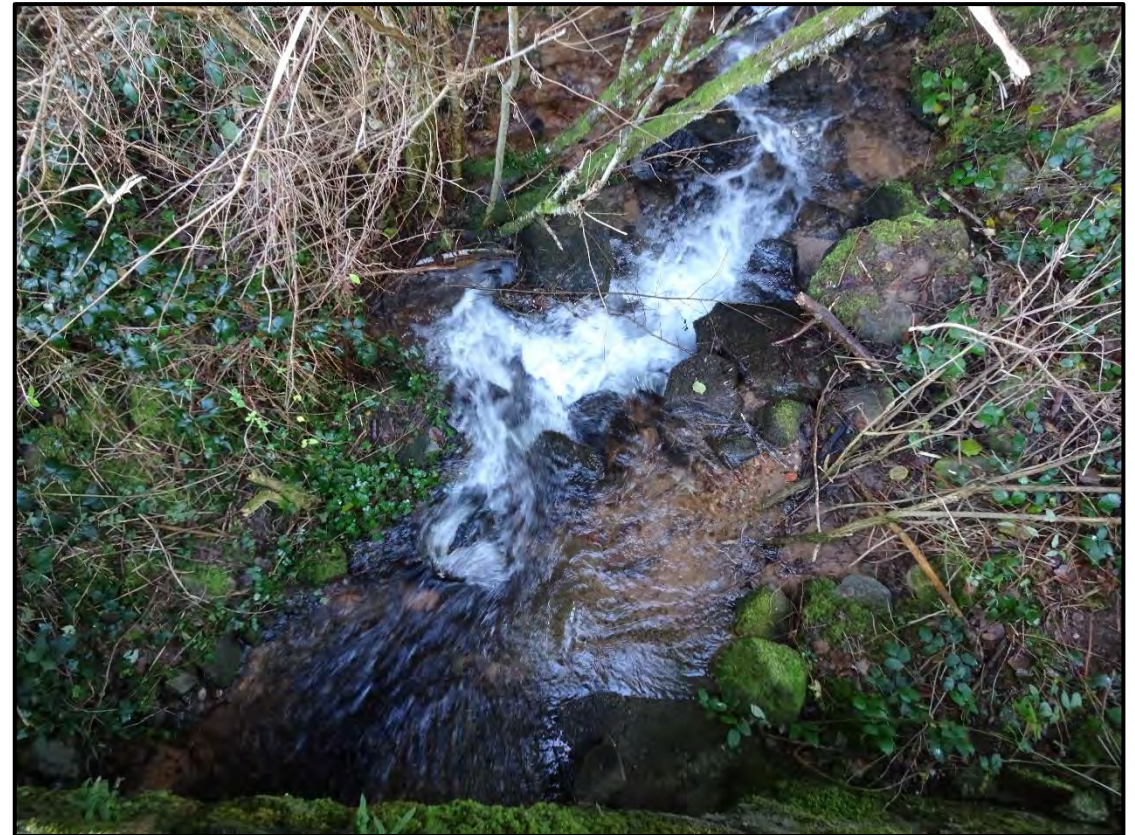
DOSSIER N°	19-668	CLIENT	CESAME	INTERVENANTS		V. LÉGAL T. DERELY		DATE	5/12/2019	
Commune :	Belleruche	Nom	ID 5	Type d'ouvrage	Radier de pont + seuil	Géométrie	L : 4,9 m	H : 1,4m	l : 3,5 m

Commentaire : Dans l'ensemble, le radier de pont est en bon état (photo gauche). Le seuil ne présente pas de désordres importants (photo droite).

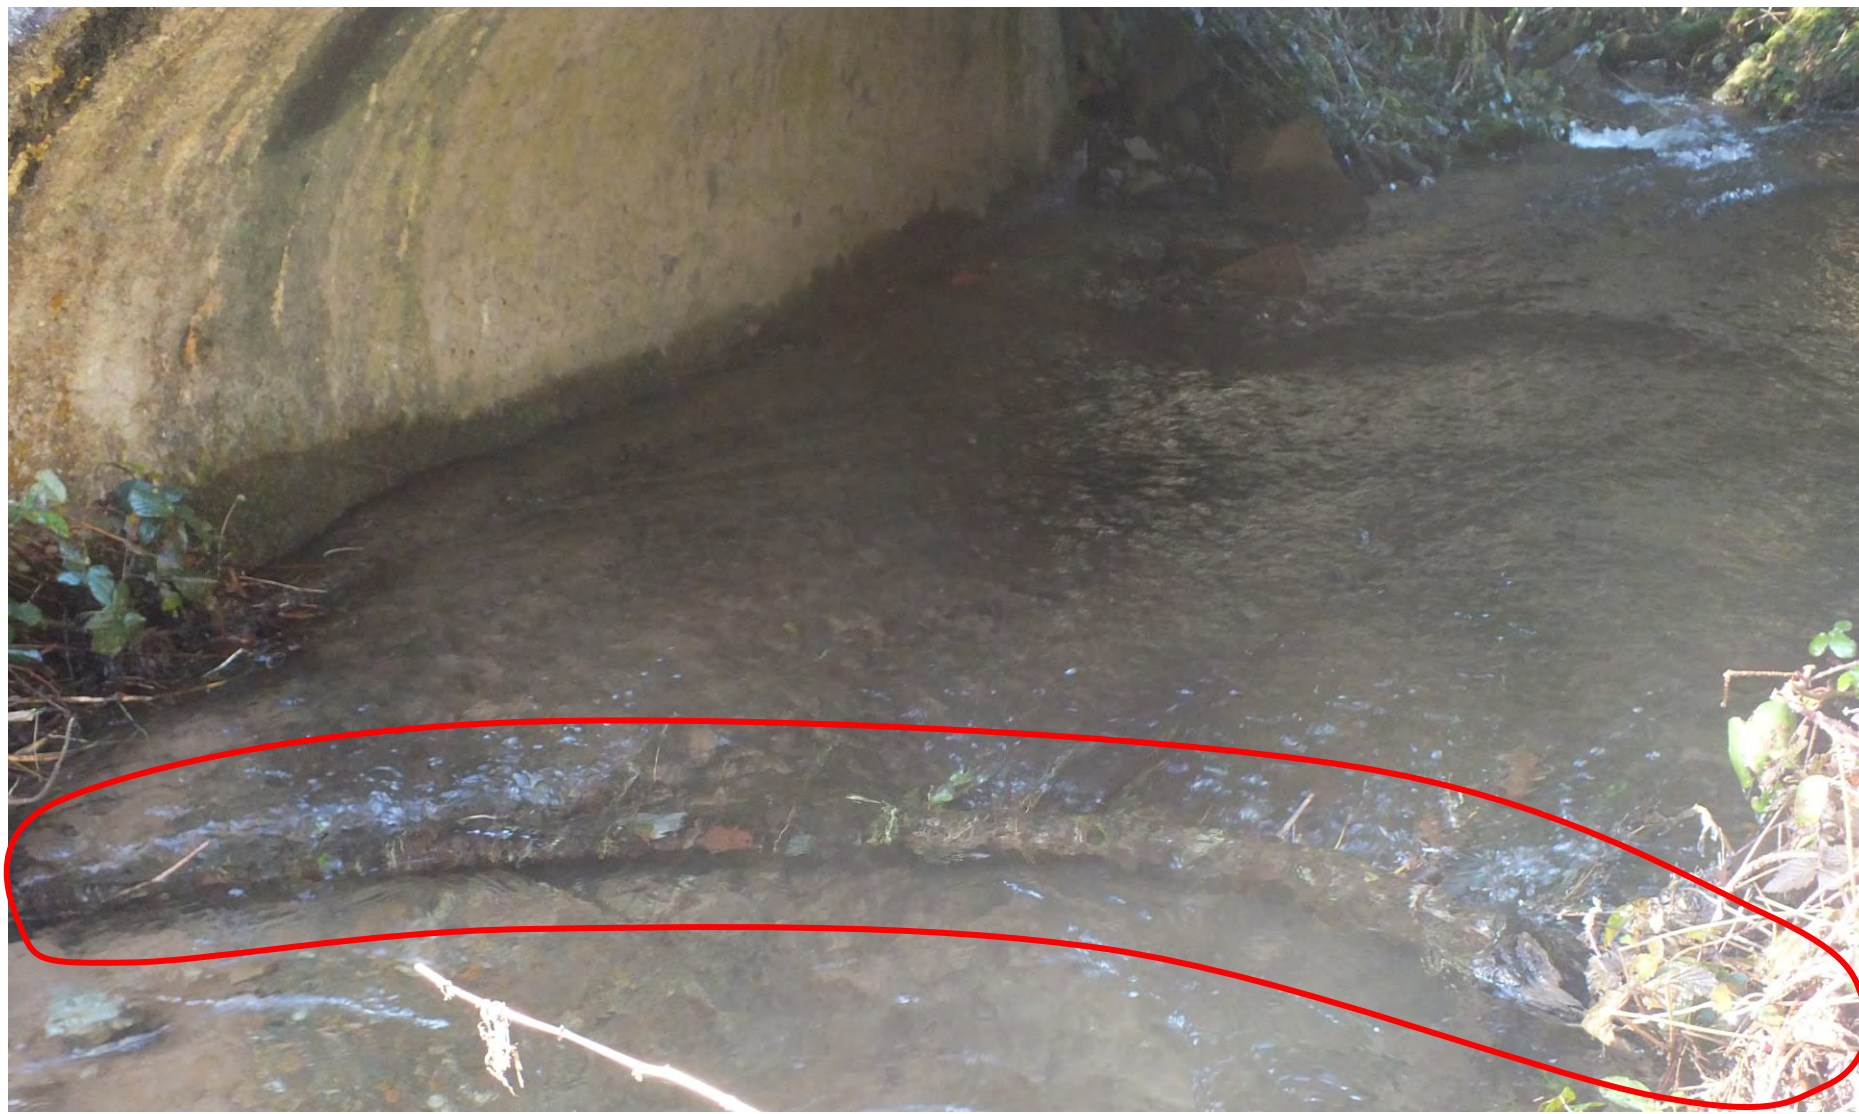
## FICHE DE DESORDRE N°1 DE L'OUVRAGE SB62

Nature	Câble métallique	Localisation	Radier, Milieu cours d'eau	Niveau de gravité	1	Quantité	2 m
--------	------------------	--------------	----------------------------	-------------------	---	----------	-----

Commentaire : Il s'agit d'un câble de barbelé. Le câble est relié de part et d'autre des rives et empêche le bon transport de matières organiques (pas d'accumulation de sédiments notée cependant)

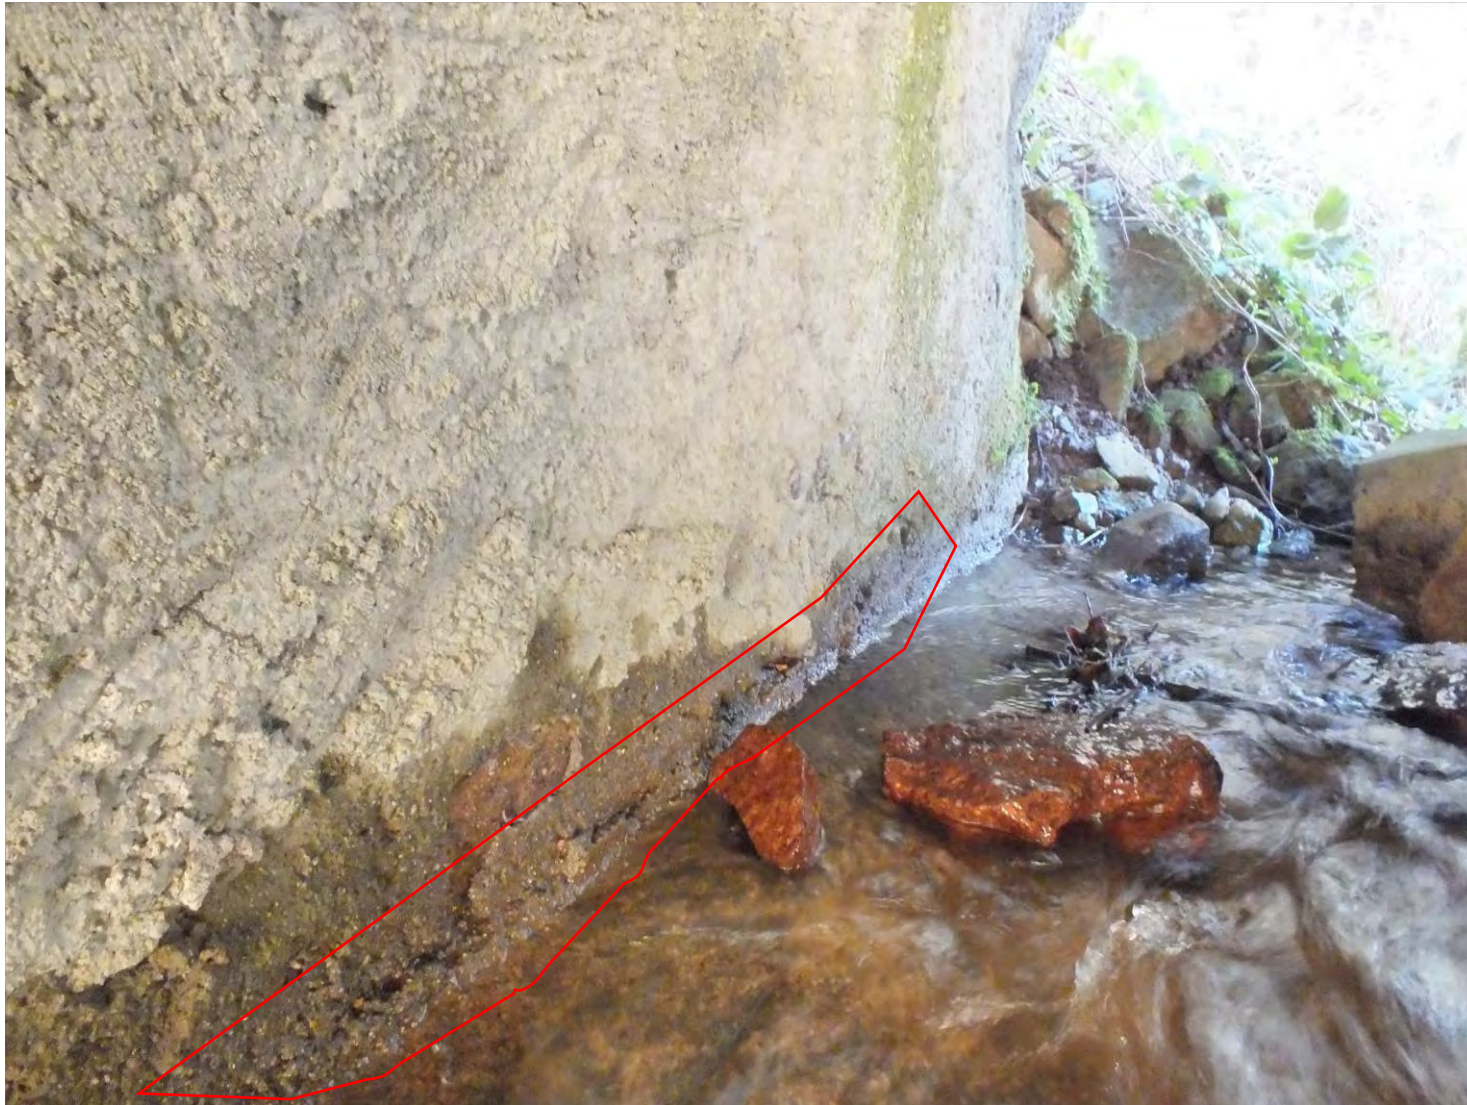
## FICHE DE DESORDRE N°2 DE L'OUVRAGE SB62

Nature	Erosion	Localisation	Rive gauche, radier	Niveau de gravité	1	Quantité	0,5 m
--------	---------	--------------	---------------------	-------------------	---	----------	-------

Commentaire : Erosion du béton projeté en pied de radier.

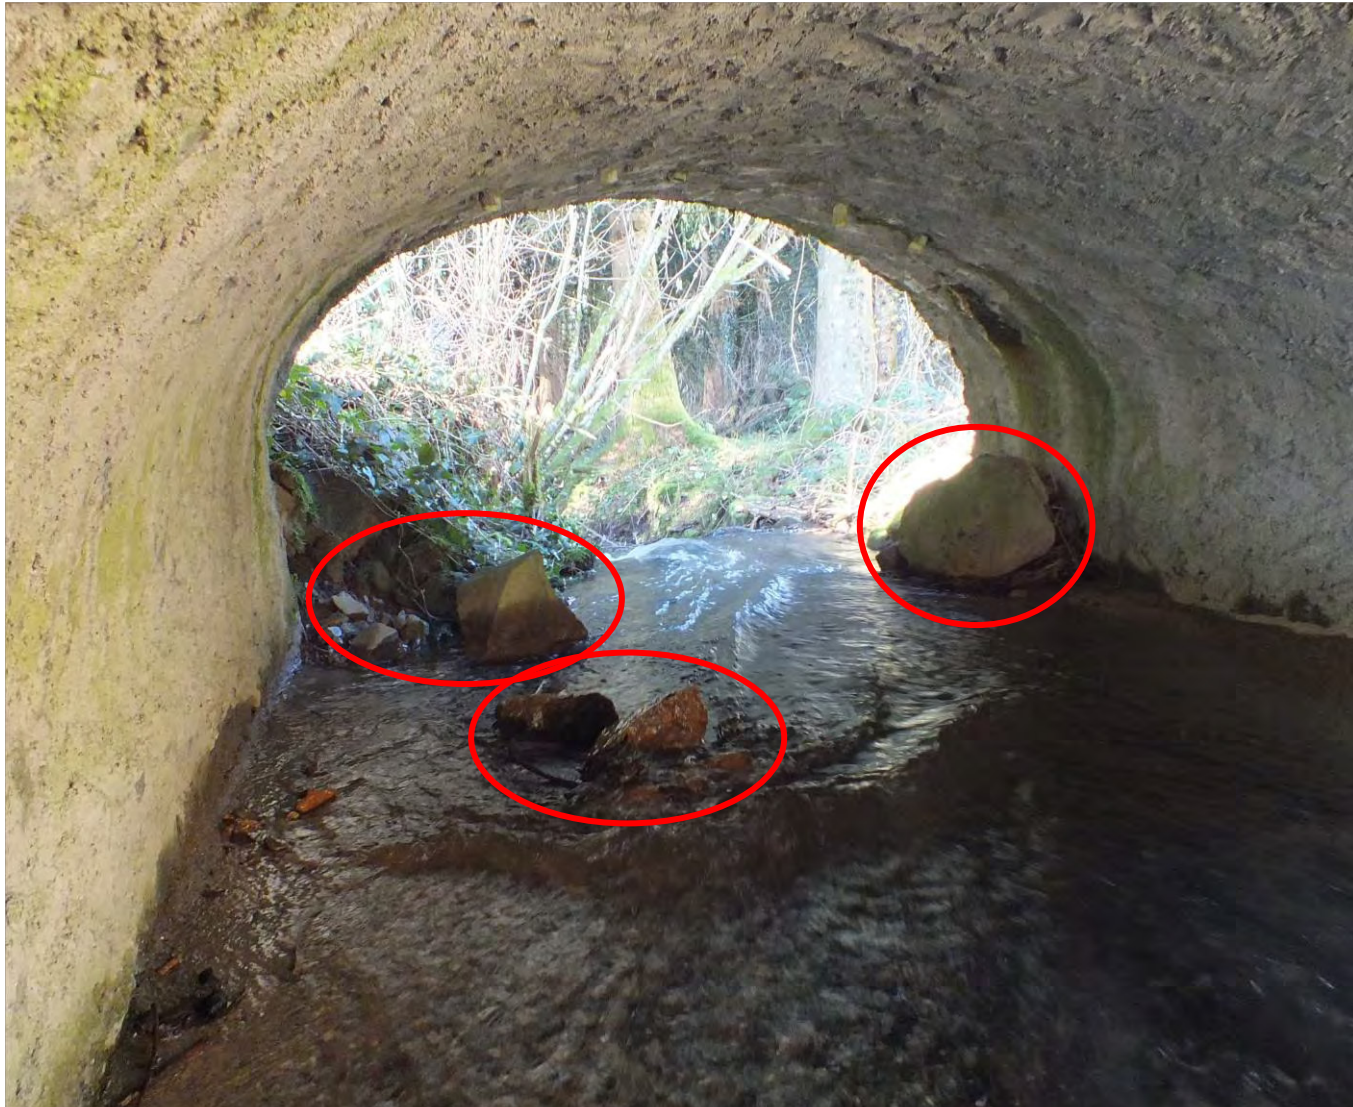
## FICHE DE DESORDRE N°3 DE L'OUVRAGE SB62

Nature	Blocs	Localisation	Rive gauche et droite sur le radier	Niveau de gravité	1	Quantité	1 m3
--------	-------	--------------	-------------------------------------	-------------------	---	----------	------

Commentaire : Blocs pouvant gêner la circulation des sédiments

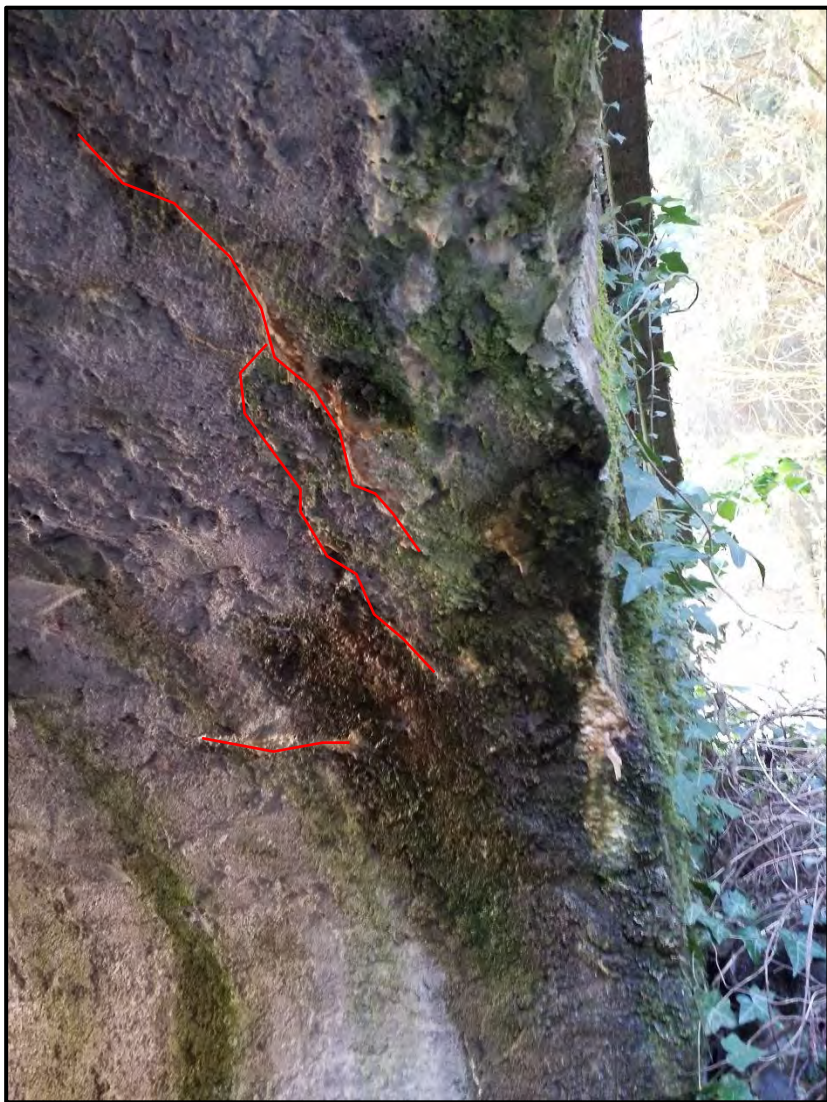
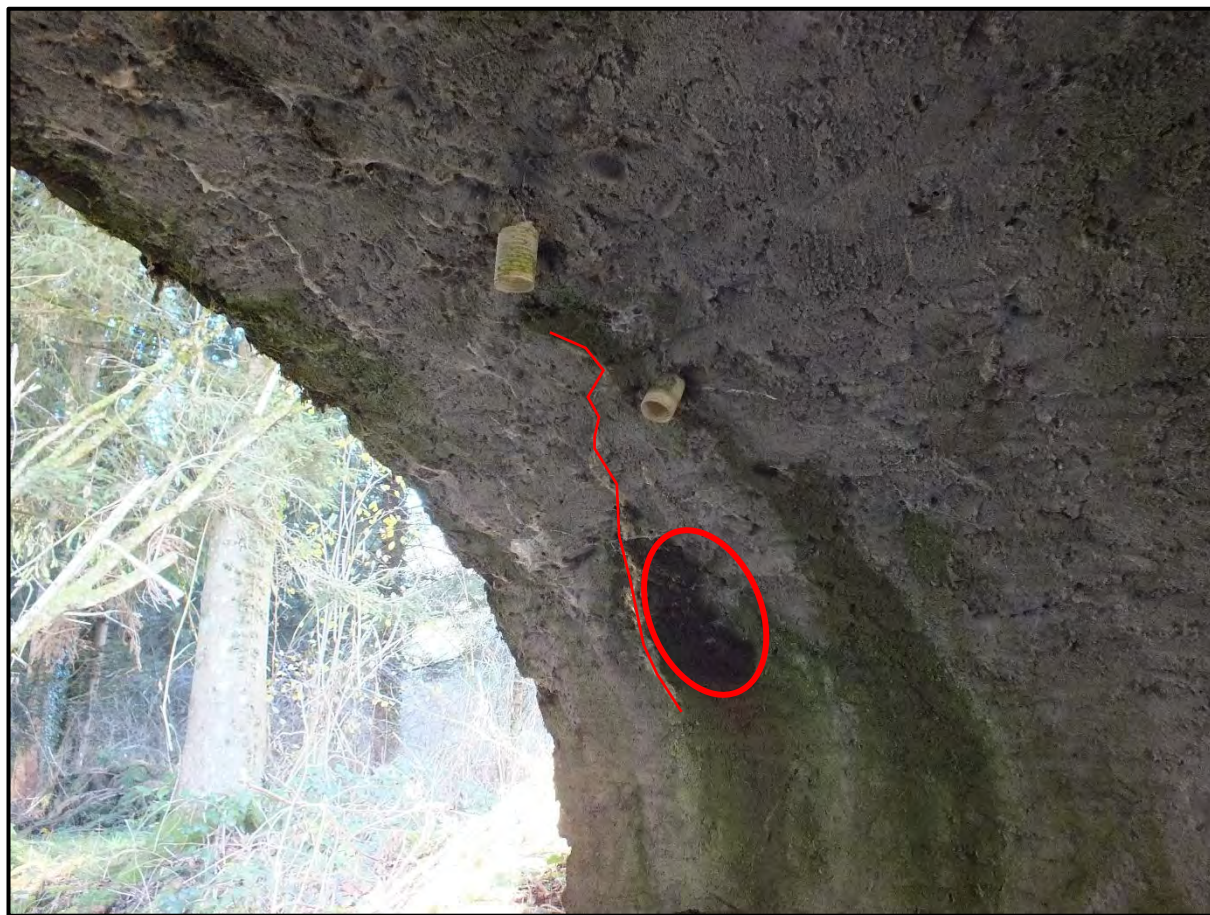
Nature	Fissurations	Localisation	Voûte du pont	Niveau de gravité	1	Quantité	1-2 m
--------	--------------	--------------	---------------	-------------------	---	----------	-------

Commentaire : Fissuration millimétrique à plurimillimétrique avec calcification. Dans l'ensemble, la voûte du pont est en très bon état, une couche de béton semble avoir été appliquée dans les 5 dernières années. A noter que cette couche peut masquer des désordres plus notables sur la voûte.

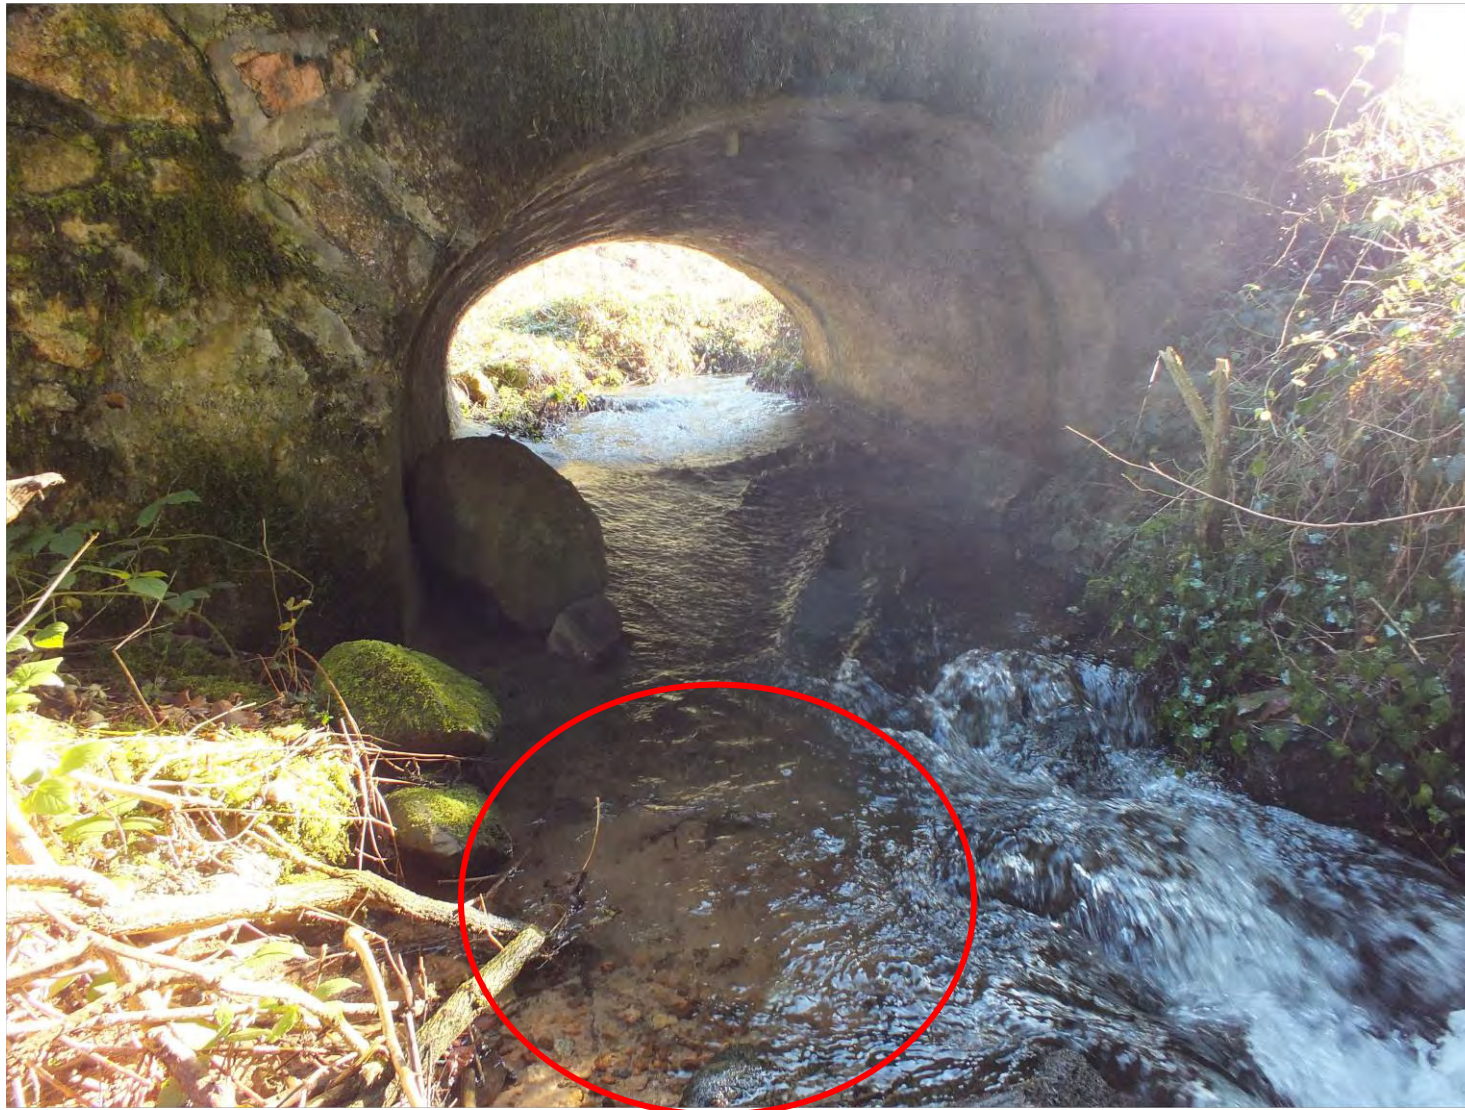
Nature	Sédimentation	Localisation	Seuil	Niveau de gravité	1	Quantité	1 m3
--------	---------------	--------------	-------	-------------------	---	----------	------

Commentaire : Accumulation de sédiments due à un blocage par blocs/pierres.
