RESTAURATION DE LA CONTINUITÉ ÉCOLOGIQUE SUR 14 OUVRAGES  
SUR LE BASSIN VERSANT DU SORNIN

## OUVRAGE SB119 – Seuil du champs captant de la Douze (ROE28134)

### Phase 1&2 : Diagnostic & AVP

Décembre 2021

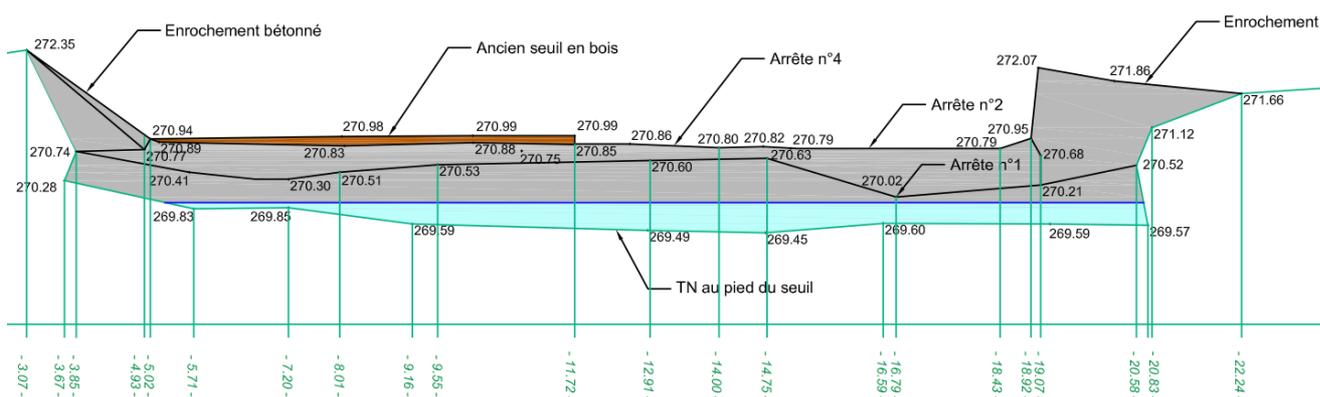
La longueur amont/aval du seuil est d'environ 6 mètres. Le coursier présente des pentes comprises entre 10% et 20% sur 4 à 5 m se terminant par une chute sub-verticale de 0,5 à 0,8 m.

Illustration 5 : Élévation aval du seuil.

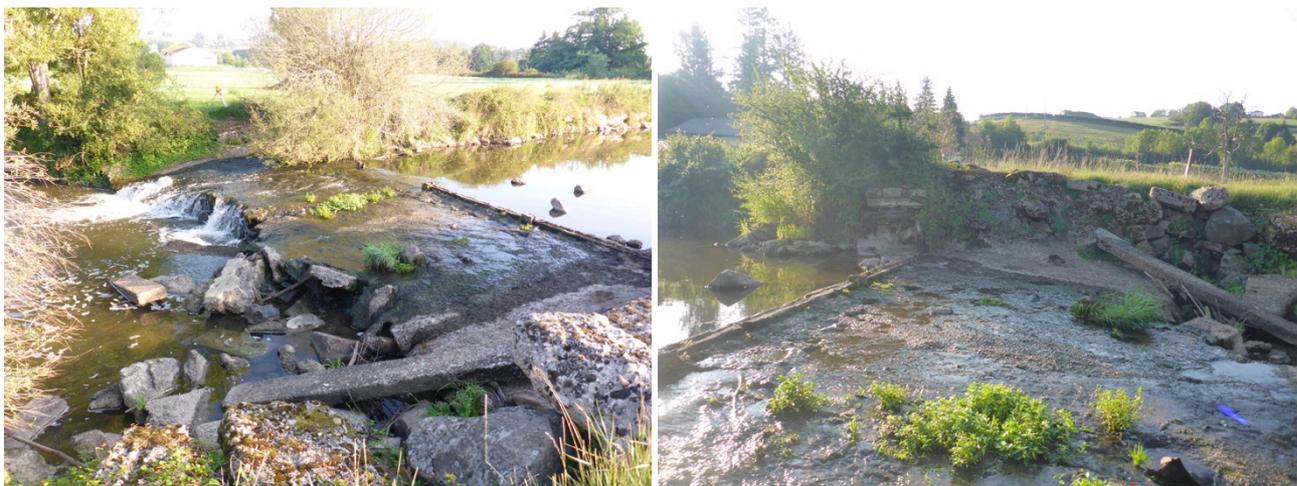
L'ouvrage est constitué de blocs et macroéléments béton partiellement liaisonnés au béton. Le coursier est recouvert d'une couche de béton. Un affouillement important en pieds est à l'origine de l'effondrement partiel de l'aval du parement. Celui-ci présente de nombreuses dégradations (fissures, brèche) avec des résurgences attestant de circulations d'eau internes (renard hydraulique).

Illustration 6 : Parement dégradé de l'ouvrage.

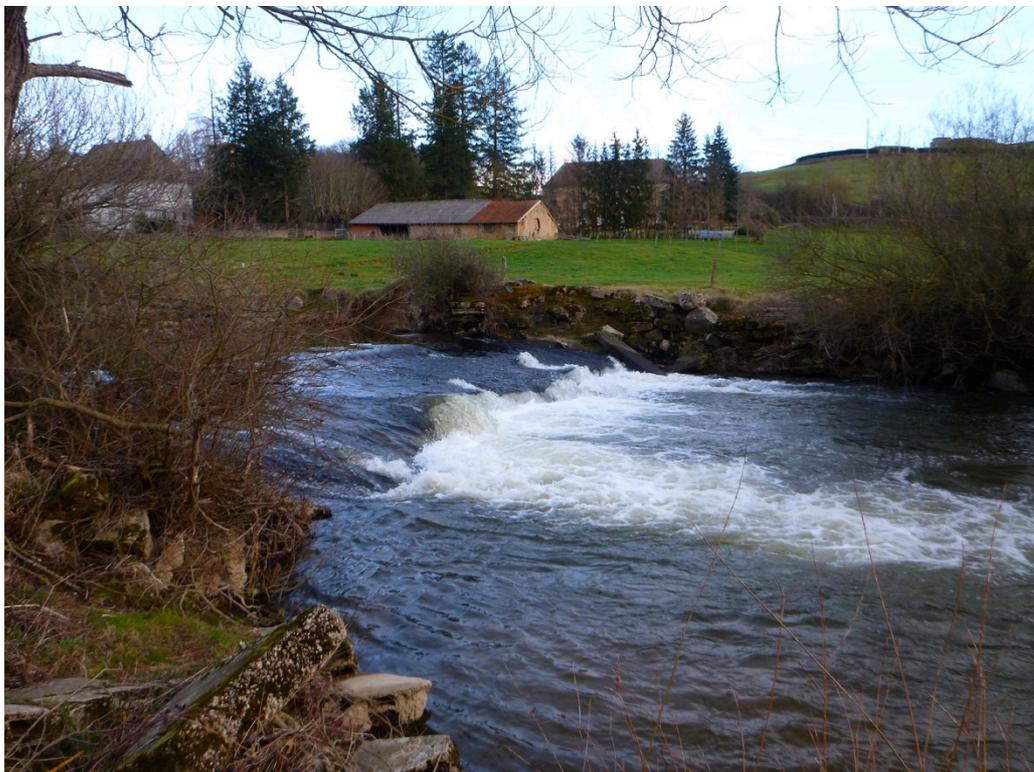
Illustration 8 : Photo de l'ouvrage pour un débit proche du module.  
Source : CESAME

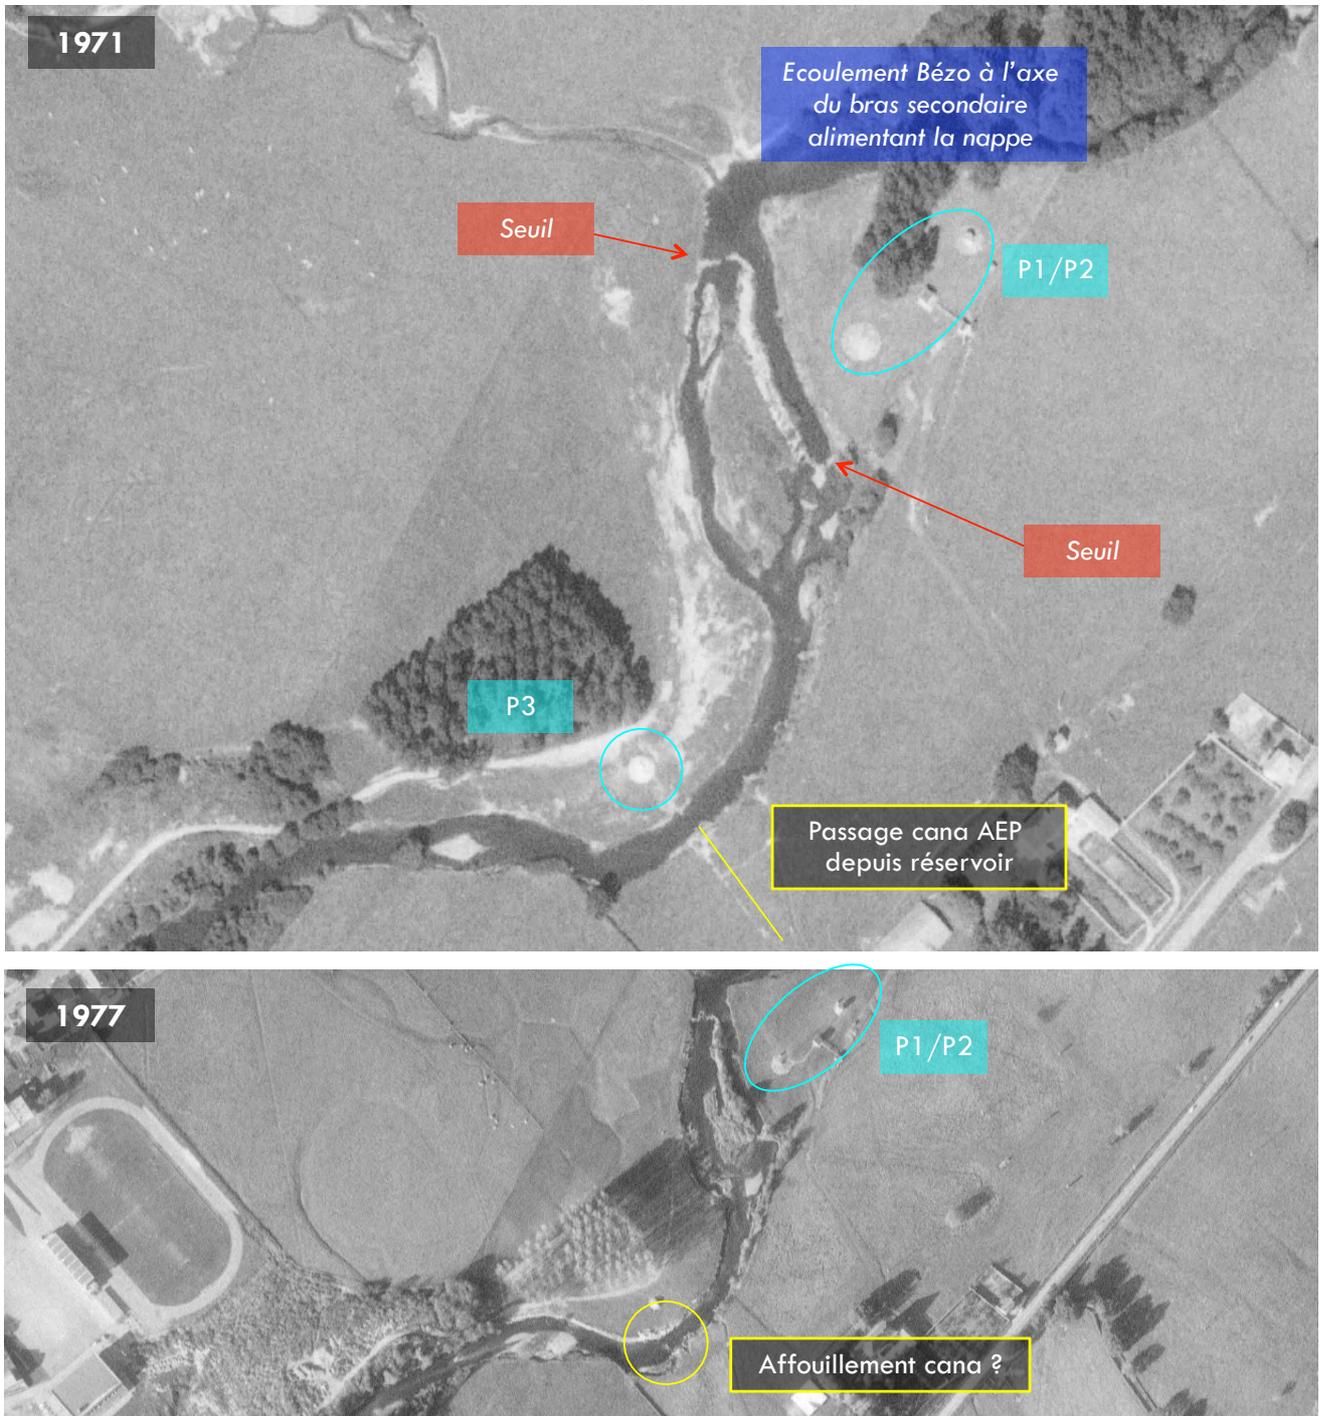
Illustration 11 : Photographie aérienne de 1971 et 1977.  
Source : Géoportail/IGN

En 1977 une tache blanche est visible à l'emplacement de la canalisation. Celle-ci a vraisemblablement été mise à nue et génère une petite chute.

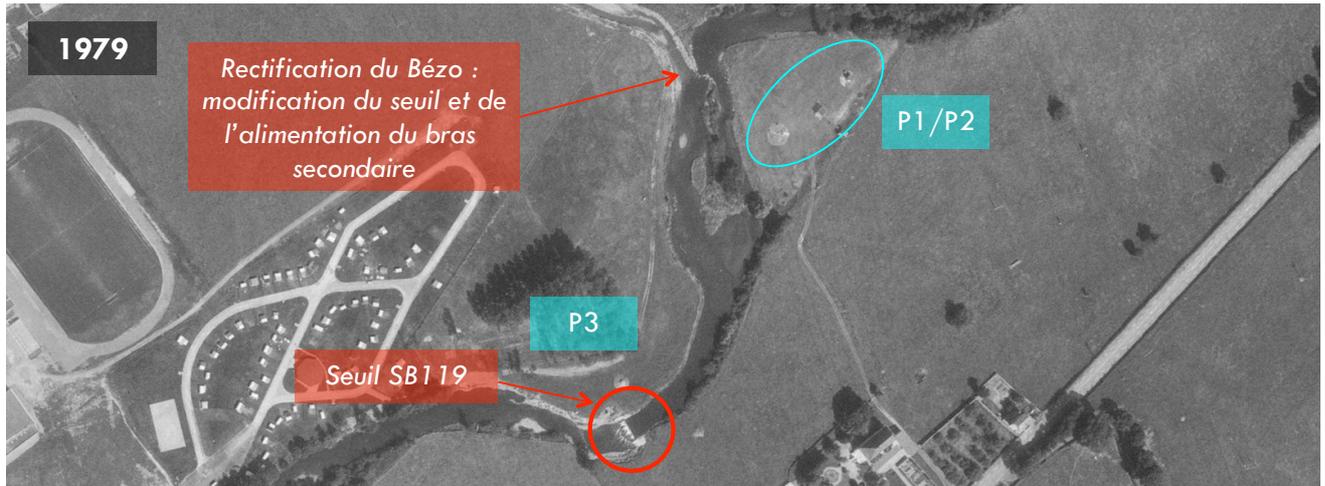
Illustration 12 : Photographie aérienne de 1979.  
 Source : Géoportail/IGN

En 1979 le Bézo a été rectifié et sa confluence déplacée en aval du seuil alimentant le bras secondaire. Le seuil SB119 apparaît clairement juste en aval du puits P3. Il aurait donc a priori été réalisé pour limiter l'affouillement de la canalisation d'eau potable.

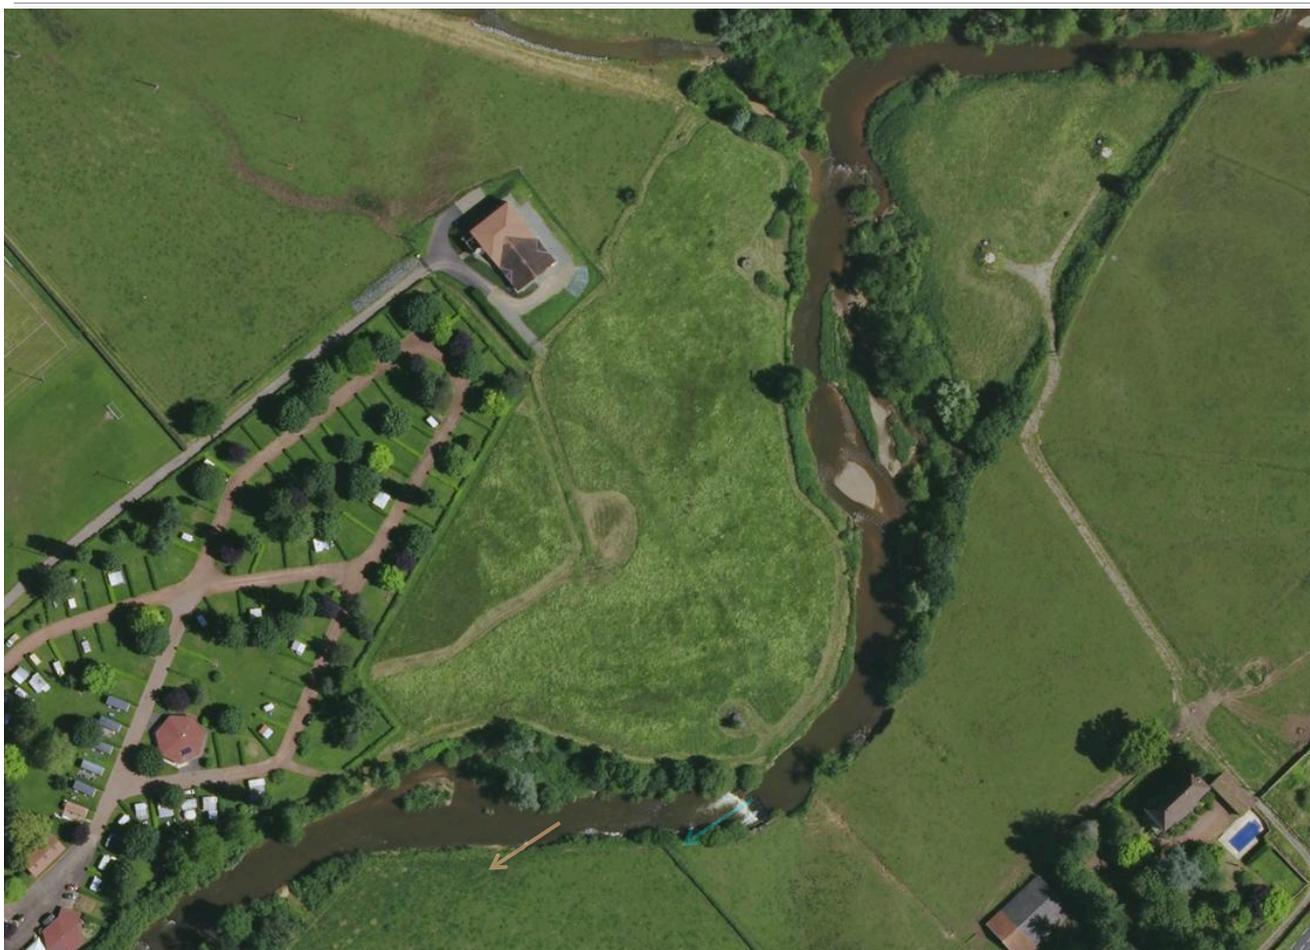
Illustration 14 : Photographie aérienne de 2019.  
 Source : Géoportail/IGN

La superposition des tracés anciens (cf. ci-après) montre bien cette progression de l’érosion du fait de la stabilisation de l’extérieur du méandre par les épis en amont du seuil et du remblai en aval du seuil.

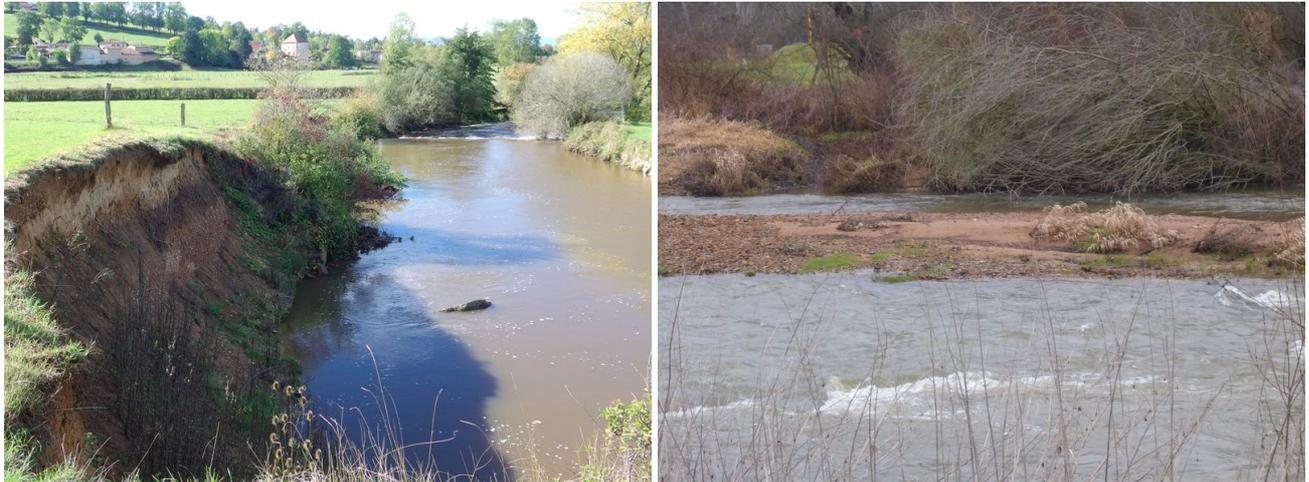
Seuil situé en partie aval du Sornin, en milieu ouvert, prairial, bordé par endroit de micro-falaises sableuses, et retenant en amont des sédiments formant des embâcles et des bancs sableux.

Illustration 25 : Micro falaise en amont immédiat rive gauche (gauche) et bancs de gravier en amont (droite).  
Source : CESAME.

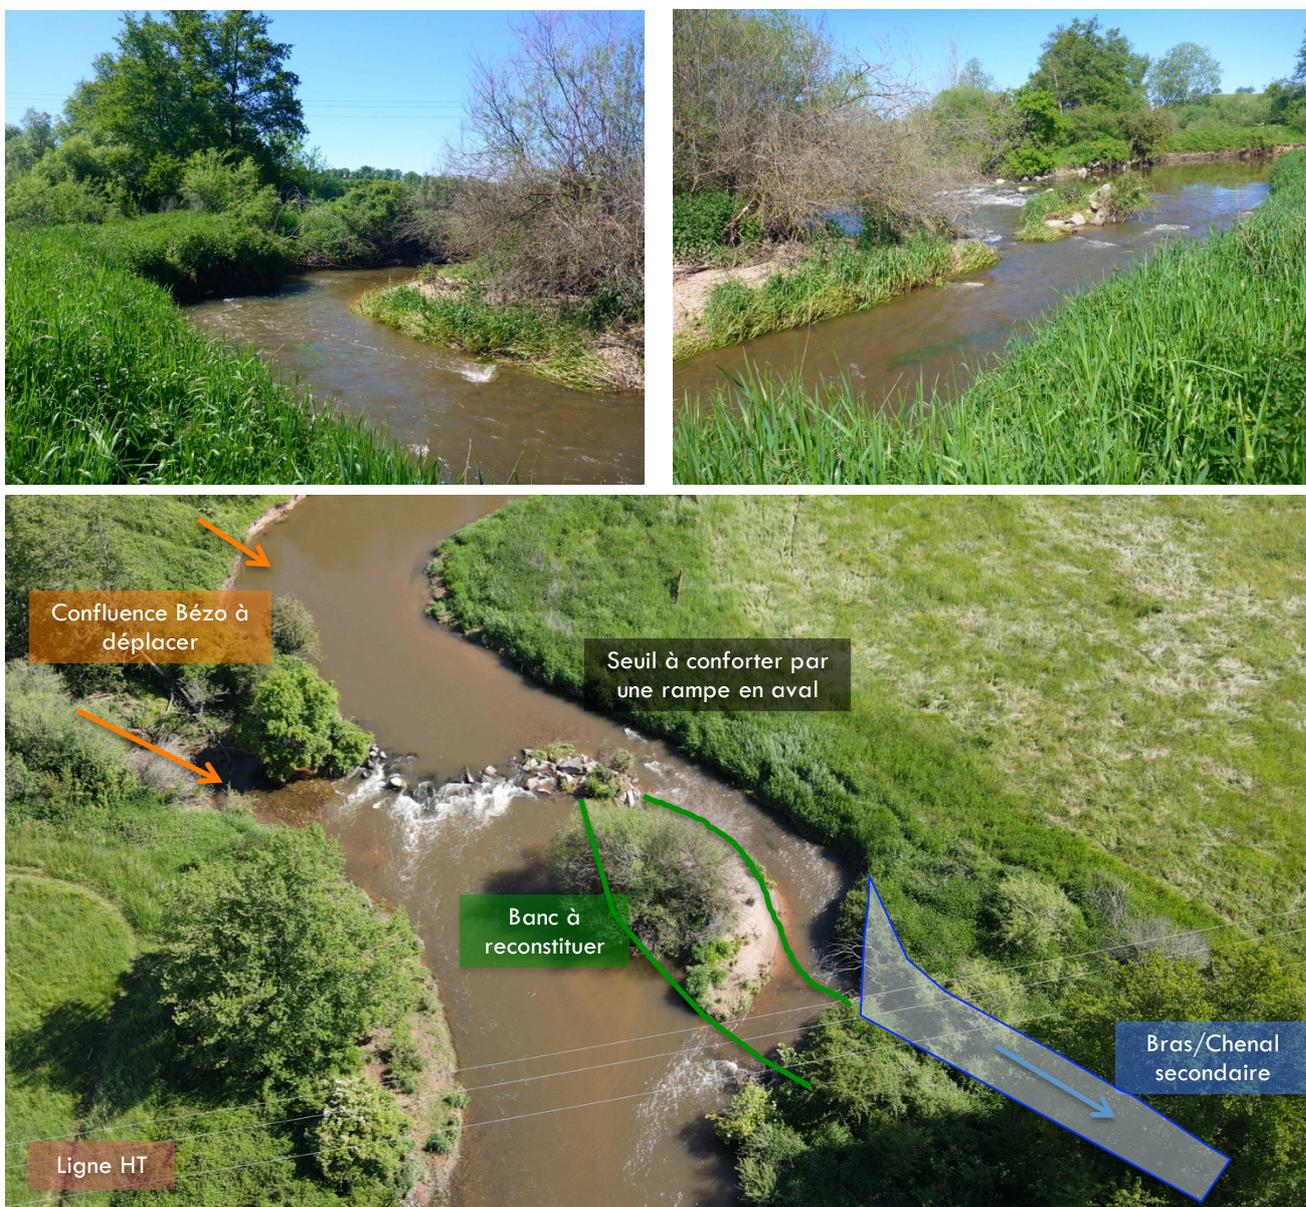
Illustration 43 : Vestige du départ de l'ancien bras avant retour immédiat au Sornin.  
Source : Photos CESAME – Prise de vue drone SYMISOA.
