# **Concessions de Saint-Jean-de-Maruéjols, Rébésou, Fontcouverte et Mas Taulelle (Gard) Evaluation et cartographie des aléas mouvements de terrain**

**RAPPORT S 2016/019DE - 16LRO34020**

Date : 12/05/2016

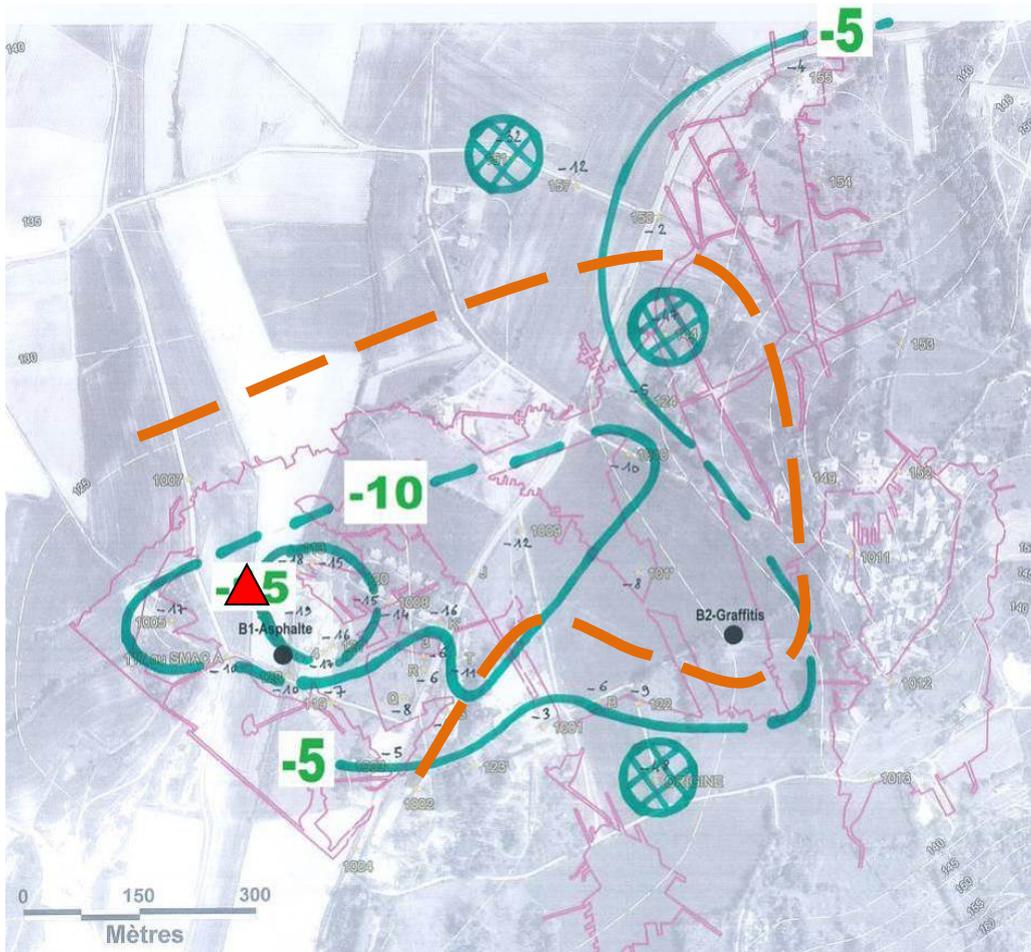
Le rabattement induit par le pompage d'essai a engendré un abaissement global des terrains de surface de 5 à 20 mm, avec toutefois des valeurs anormalement fortes, atteignant 30 à 60 mm en quelques points éloignés du site de pompage (Illustrations 1 et 15). Notons néanmoins que quelques mois après la fin du pompage, le niveau du sol est revenu à son état initial. Ceci met en évidence le caractère réversible de cet abaissement.

**Illustration 15 : Iso-valeurs (en mm) d'abaissement maximum de la surface du sol au 25 août 2014 (mesures de nivellement + balises)**  
 (le triangle rouge est le lieu de pompage, la ligne en tirets oranges délimite la zone d'affaissement résiduel, les cercles hachurés représentent les points anormaux)

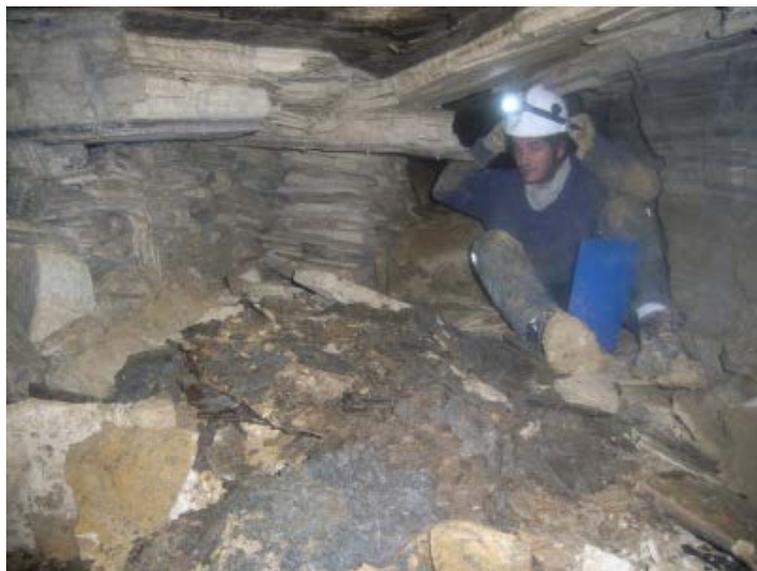
**Photo 2 : Galerie partiellement remblayée/effondrée à environ 30 m de l'entrée (photo INERIS)**

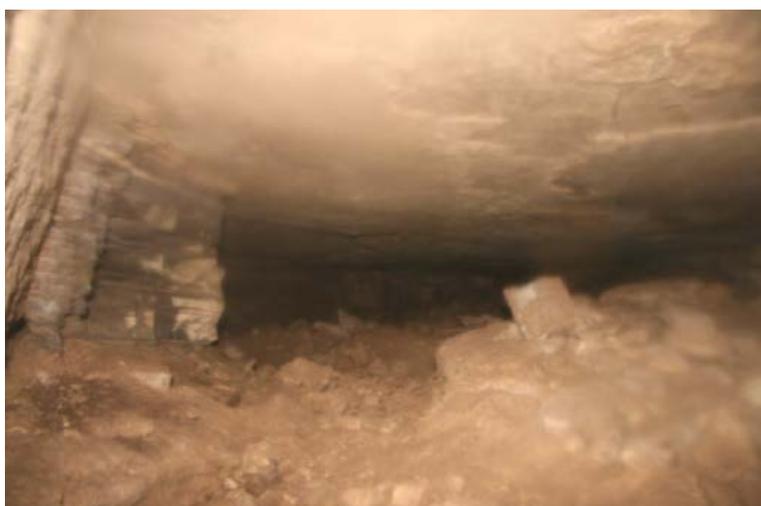
Deux chambres d'exploitation de quelques m<sup>2</sup> ont été observées à 30 m et 40 m de l'entrée, vers le nord. Ces chambres sont remblayées jusqu'à 40 cm du toit (Photo 3). Les vides résiduels sont faibles.

**Photo 3 : Chambre d'exploitation remblayée (photo INERIS)**

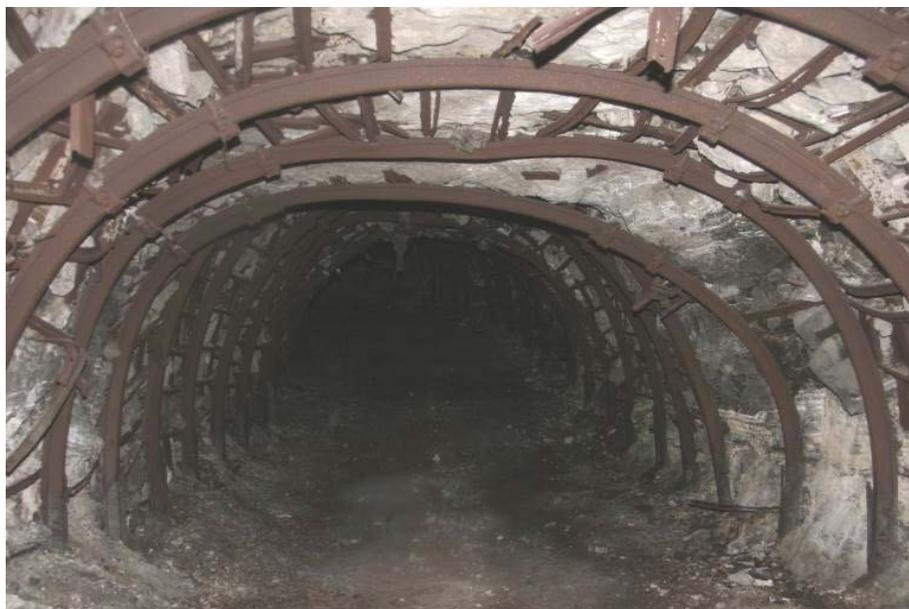
L'INERIS a fait le même constat d'instabilités dans les quelques chantiers encore visitables dans des conditions de sécurité acceptables. La convergence toit-mur est visible. Les chantiers se referment naturellement et de nombreux chantiers sont partiellement remblayés par les triages réalisés au fond (Photo 6).

*Photo 4 : Indices de convergence dans les galeries d'infrastructures dans les travaux de 1950 à 1977 entre les puits Goldney et Berry (INERIS, 2008)*

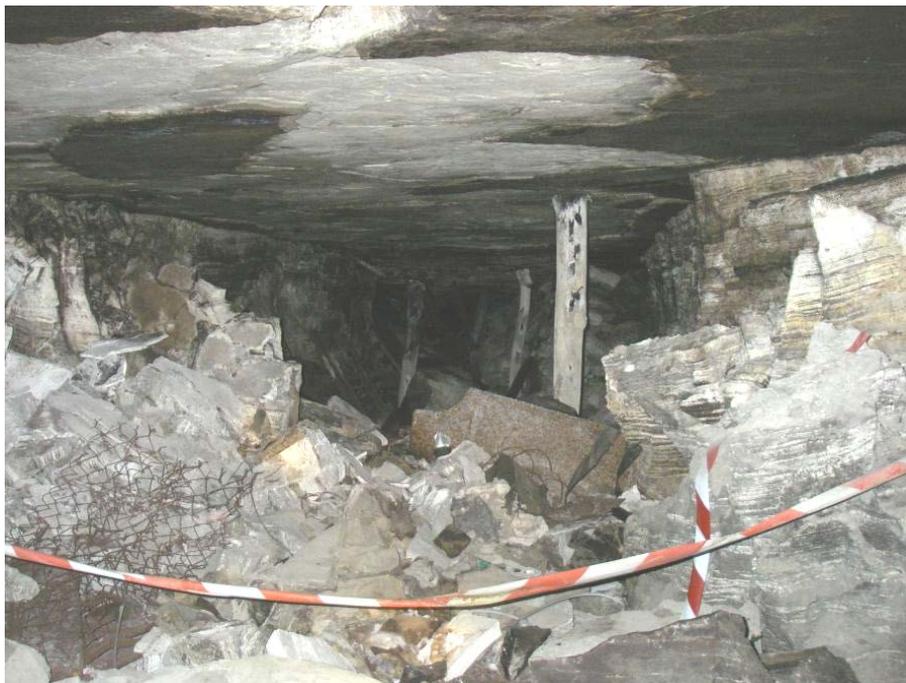
*Photo 6 : Vieux travaux éboulés*

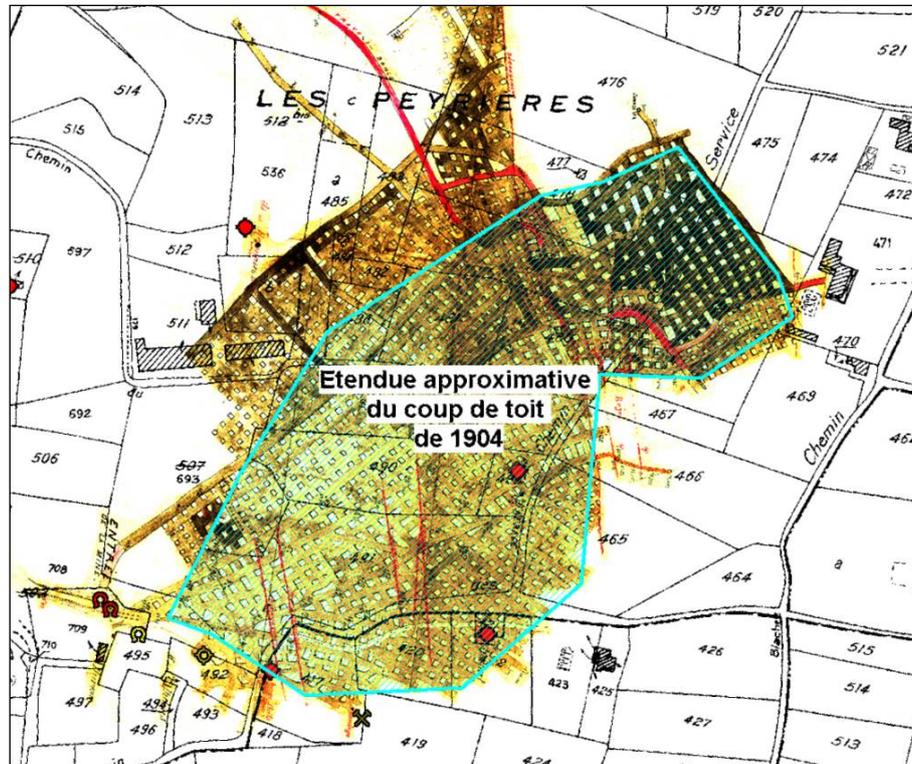
**Illustration 23 : Etendue approximative de la zone effondrée en 1904**

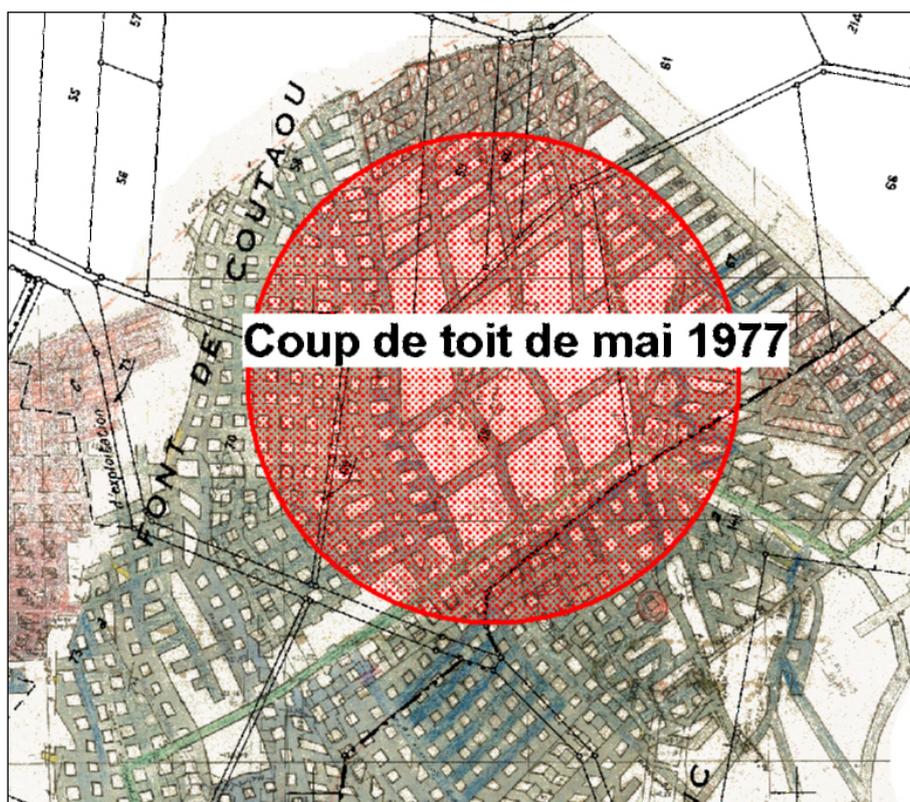
En mai 1977, un coup de toit s'est produit dans les quartiers en cours d'exploitation dans la partie nord de la mine de Rébésou située entre 220 et 250 m de profondeur (Illustration 25). Précisons dès maintenant que cet événement n'est présenté que pour mémoire car aucune explication n'a été trouvée quant à ses causes.

Lors de la visite des travaux du fond faite en 2008, nous avons pu constater que dans ce secteur, les gros piliers de 25 m par 25 m ne sont pas réellement rompus. Par contre le toit est découpé et descendu dans les galeries ; les piliers de 5 m par 5 m situés autours sont écrasés. On pourrait envisager que le groupe de gros piliers ait joué un rôle de point dur entouré de petits piliers en rupture.

**Illustration 25 : Etendue approximative de la zone effondrée en mai 1977**

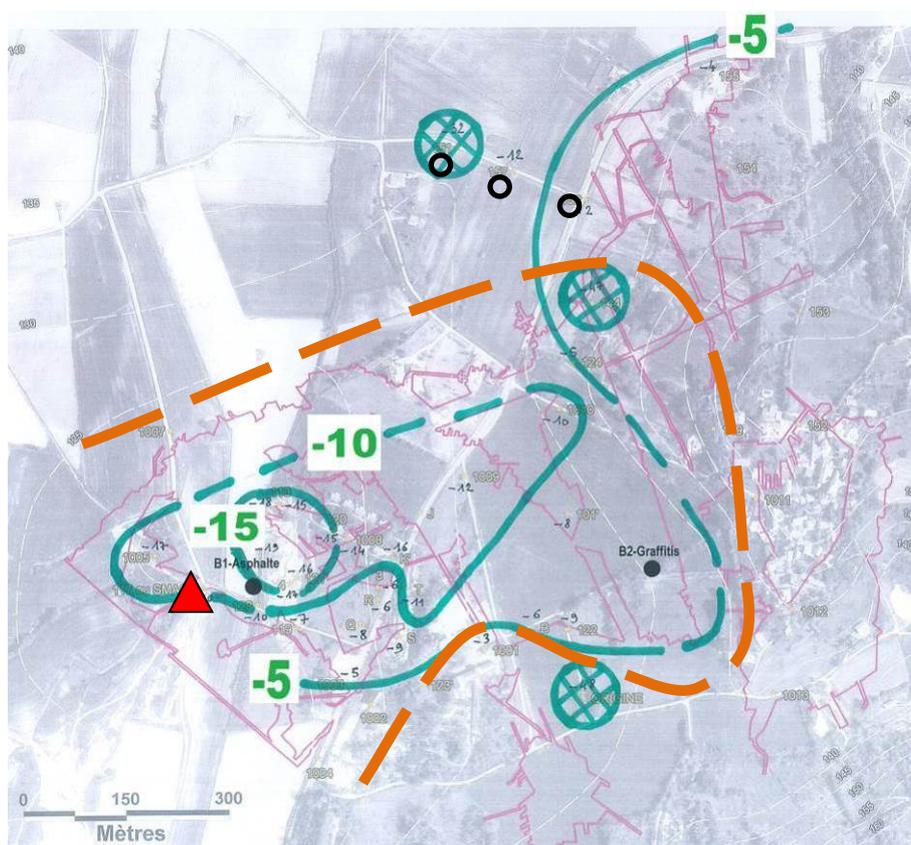
**Illustration 28 : Iso-valeurs (en mm) d'abaissement maximum de la surface du sol au 25 août 2014 (mesures de nivellement + balises)**
