É T A T   S A N I T A I R E

REPORTAGE PHOTOGRAPHIQUE

SEINE-MARITIME - SAINT-MARTIN-DE-BOSCHERVILLE  
 É G L I S E   S A I N T - G E O R G E S

R. DUPLAT - ACMH - AP - DPLG

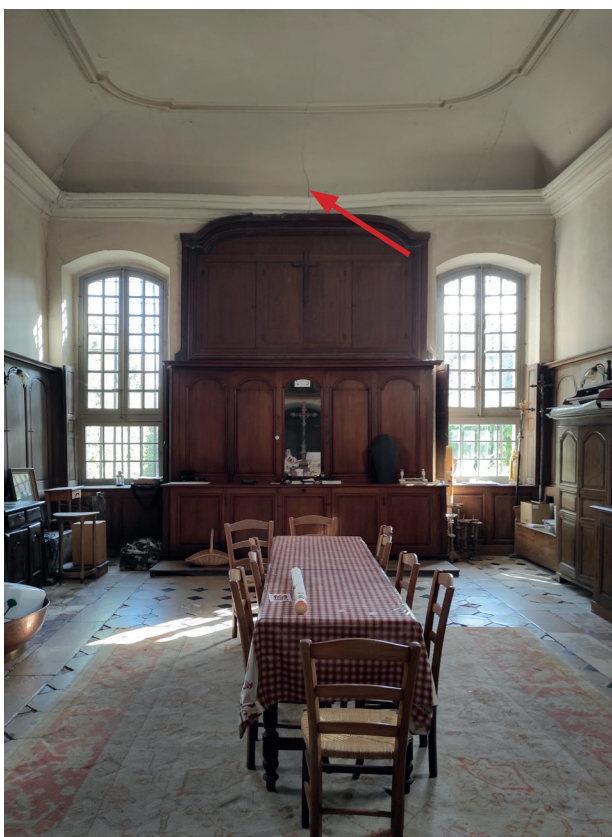
57. Fissure des enduits de la sacristie, avec encrassement en cueillie.

Concernant la sacristie, les fissures verticales affectant les élévations sud et ouest feront l'objet d'une reprise partielle de maçonnerie. Les zones d'encadrement de baies seront également traitées. Cette intervention interviendra après purge des joints altérés et nettoyage des moellons. Les pierres trop tendres ou désagrégées seront remplacées ponctuellement à l'identique (relancis).

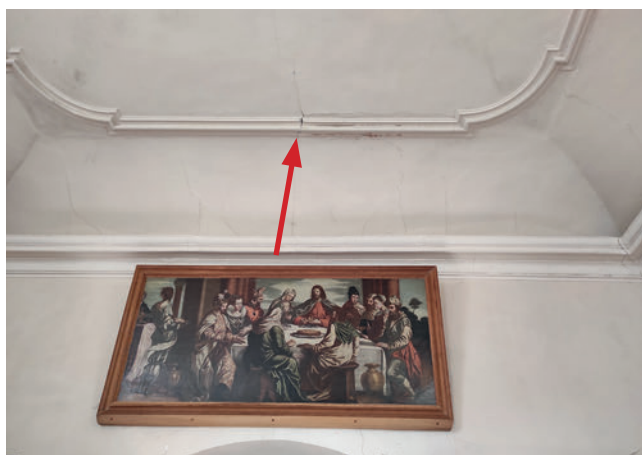
58. Fissure des enduits de la sacristie.

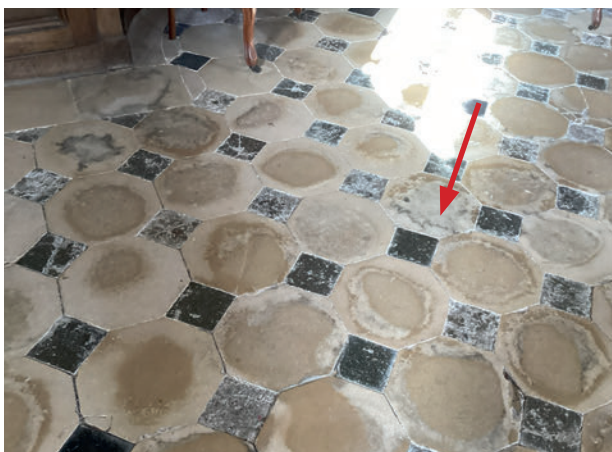
59. Dallage présentant des signes d'usures avancés liées au défaut d'hygiène sanitaire: remontées d'humidité.

Au regard de son état gangrené, le dallage de la sacristie fera l'objet d'une réfection à neuf après assainissement de la surface et création d'un caniveau périphérique d'assainissement à l'image de celui plébiscité en périphérie du reste de l'église.

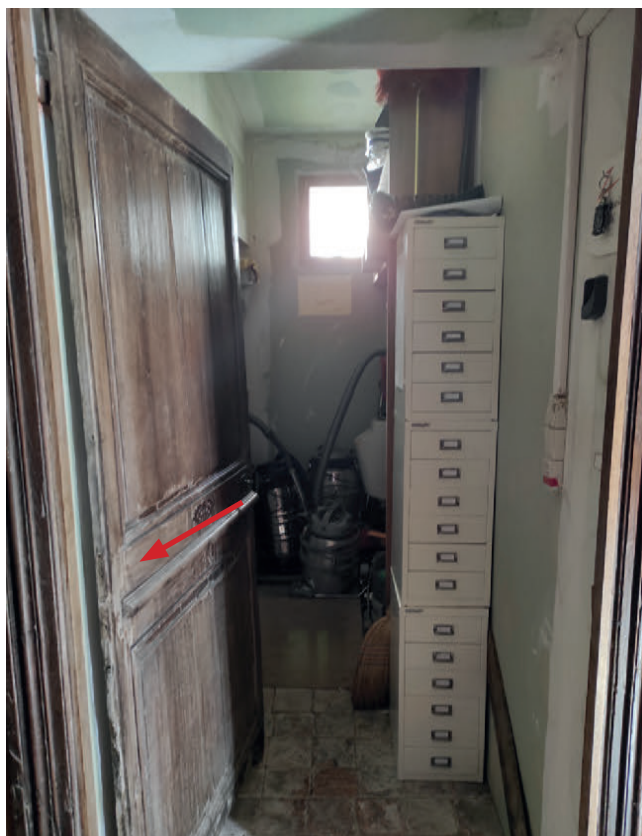
60. Vétusté de la porte, bois affamé par défaut d'entretien.

La menuiserie du portail occidental sera restaurée et remise en teinte par une peinture naturelle. Au préalable, les vantaux seront remis en jeu, avec petites réparations : les éléments défectueux seront, si nécessaire, remplacés par greffes. La porte de la sacristie et le portail Nord seront traités de la même manière.

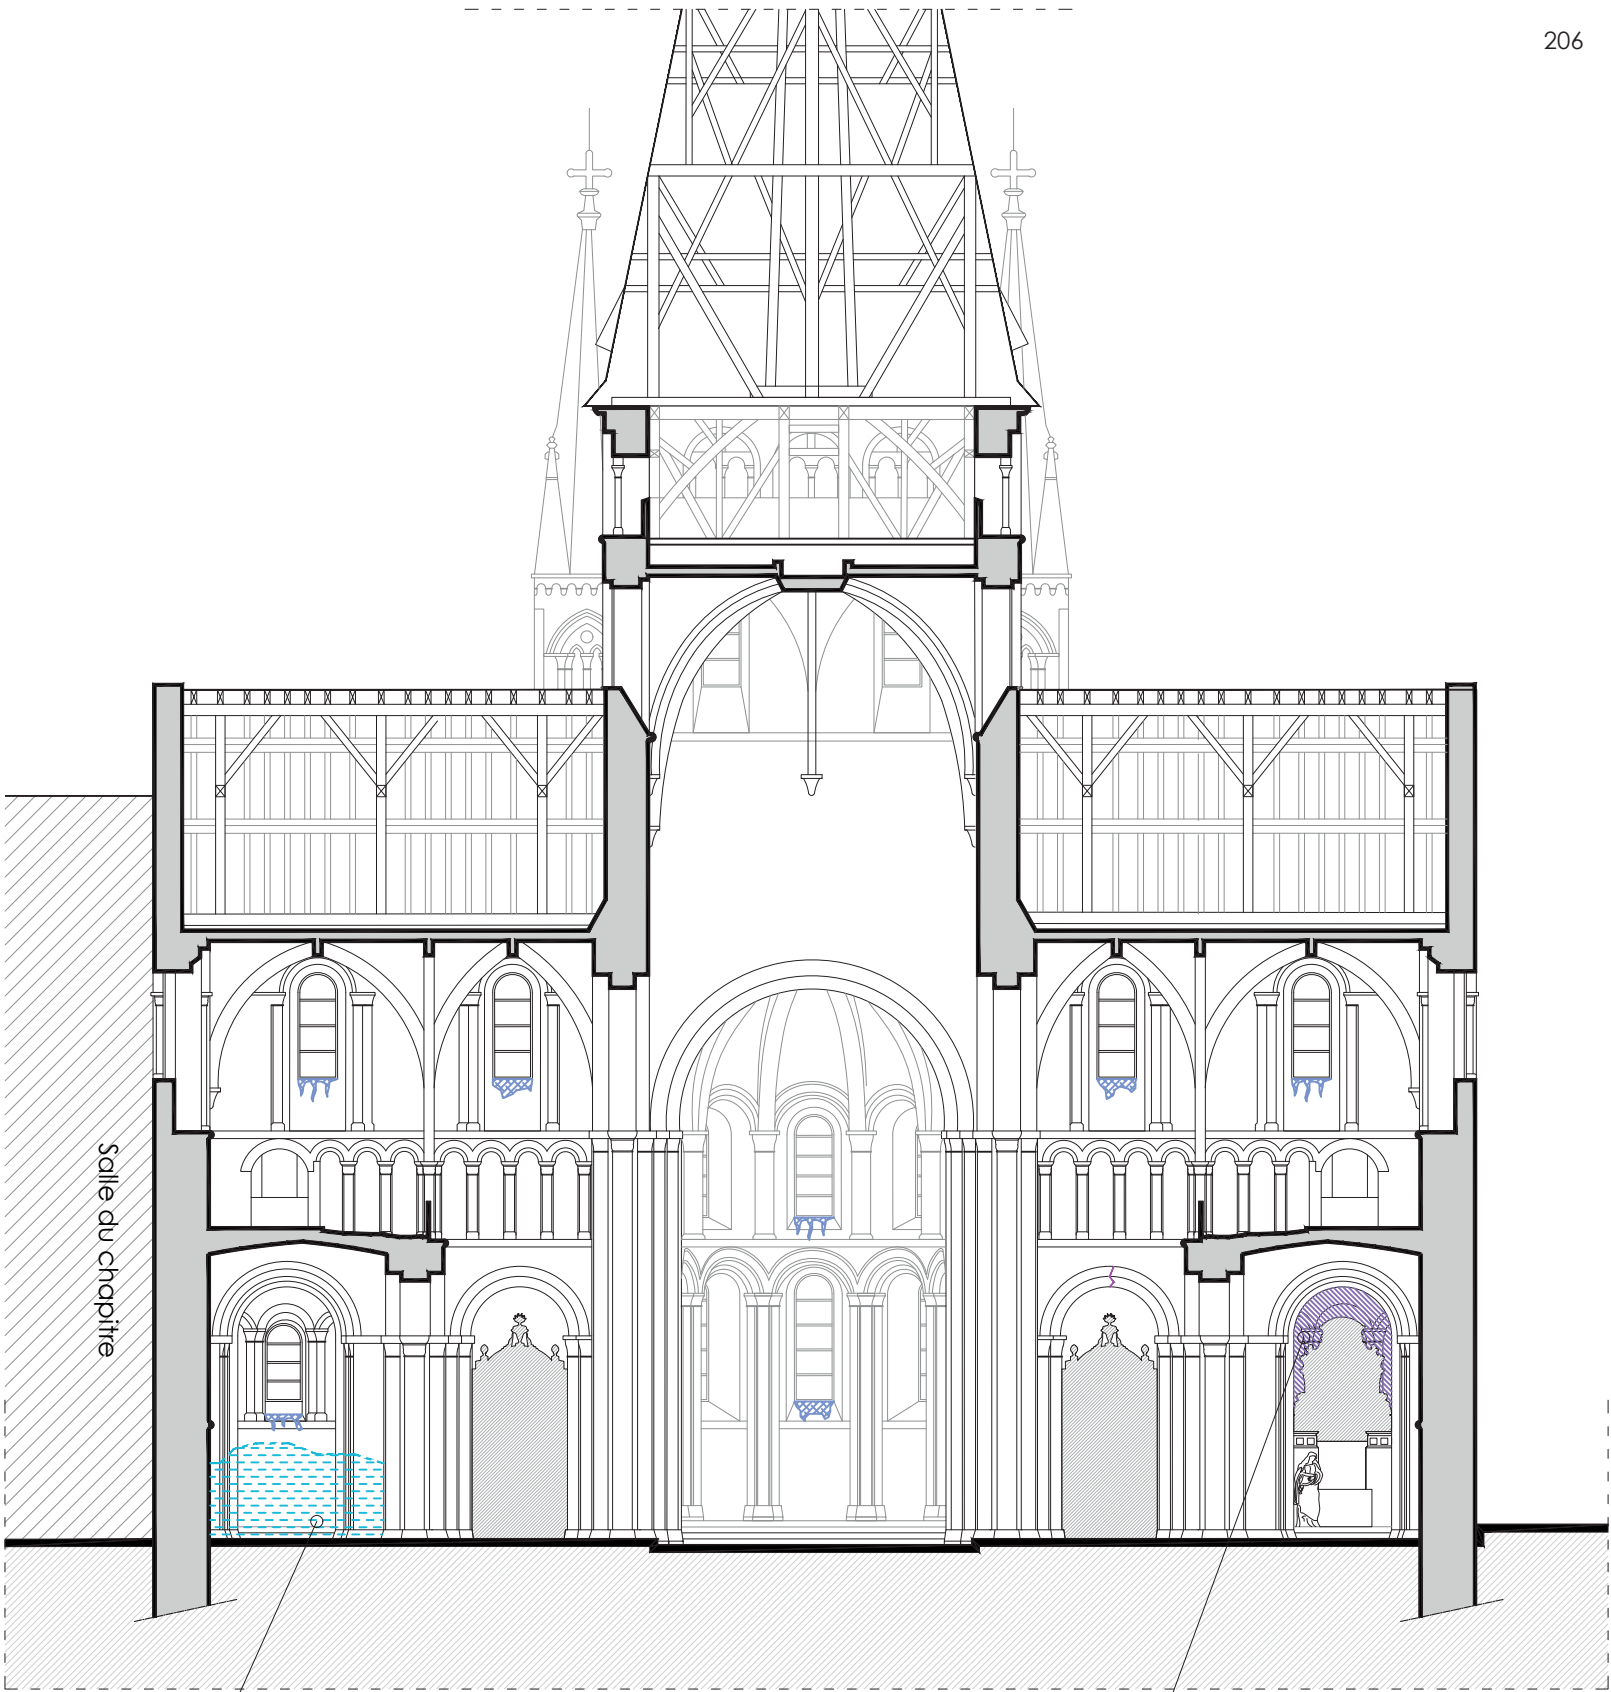
COUPE AA'  
Ech. 1/200<sup>e</sup>

Auréoles d'humidité au droit des parements.

Nombreuses altérations dues à l'humidité, disparition de l'enduit et probable lessivage des maçonneries en sous-face.

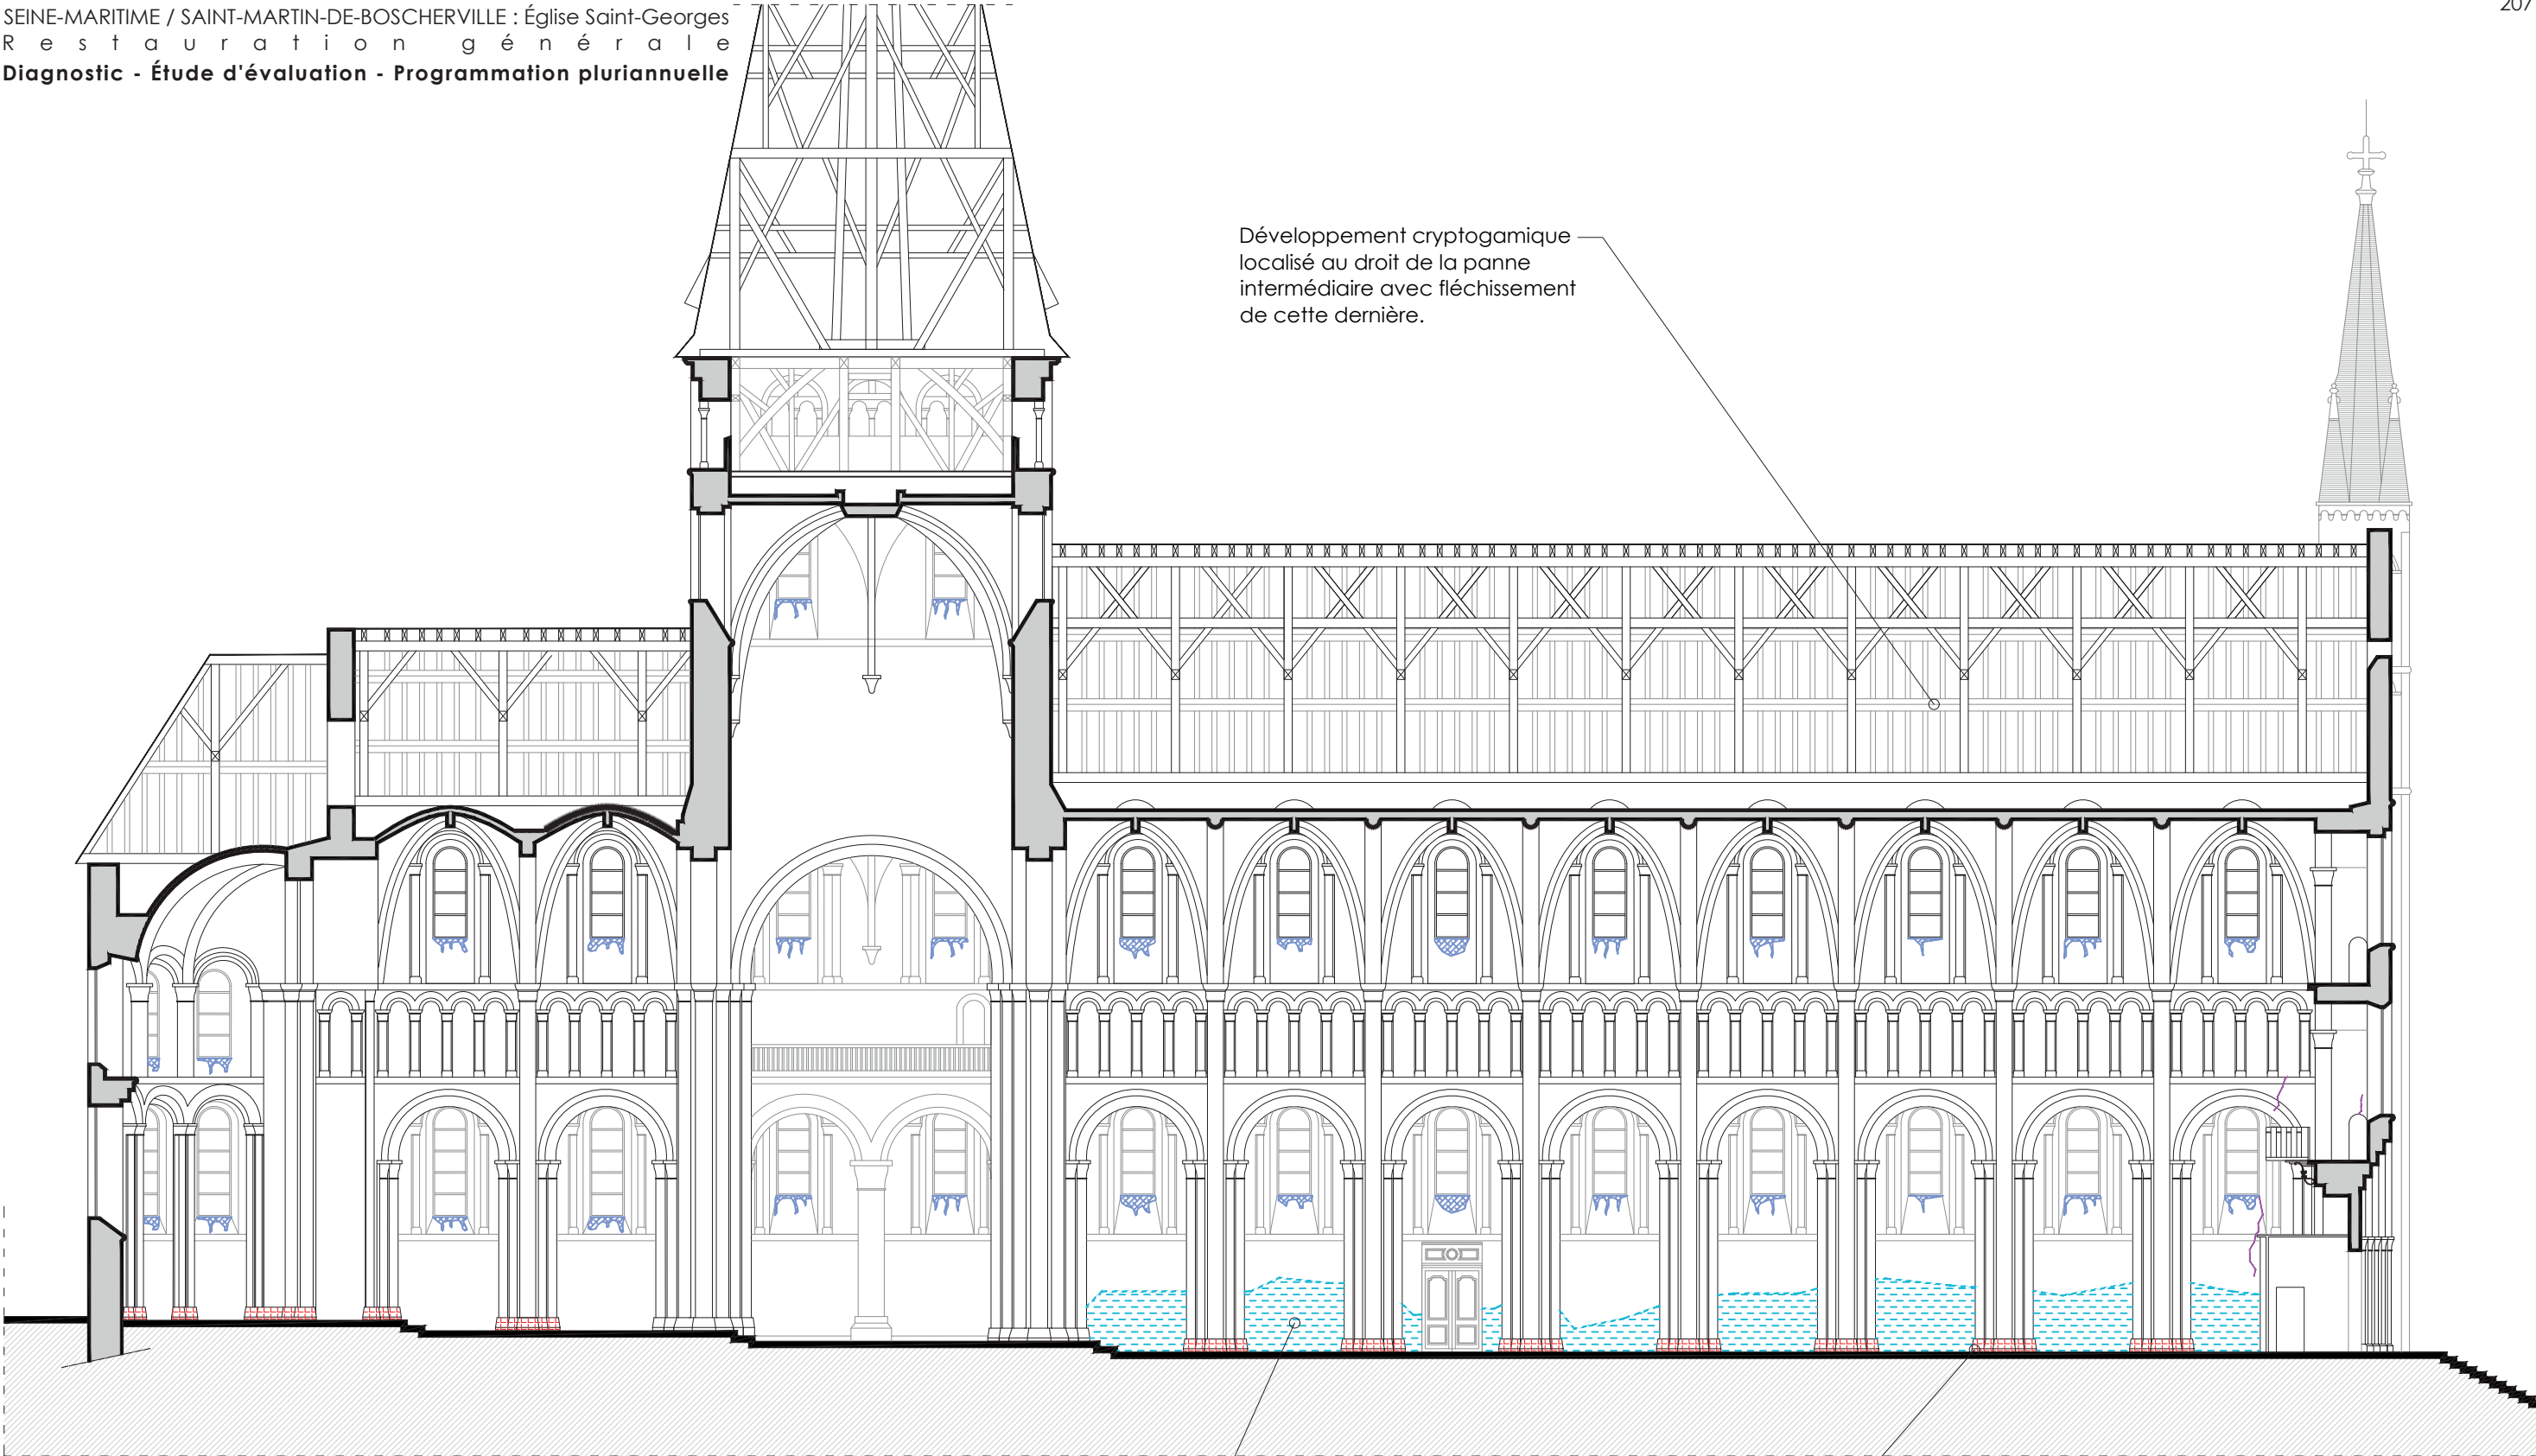
COUPE CC'  
Ech. 1/200°

Auréoles d'humidité au droit des parements.

Pieds de colonnes fortement altéré, érosion, perte de matière.

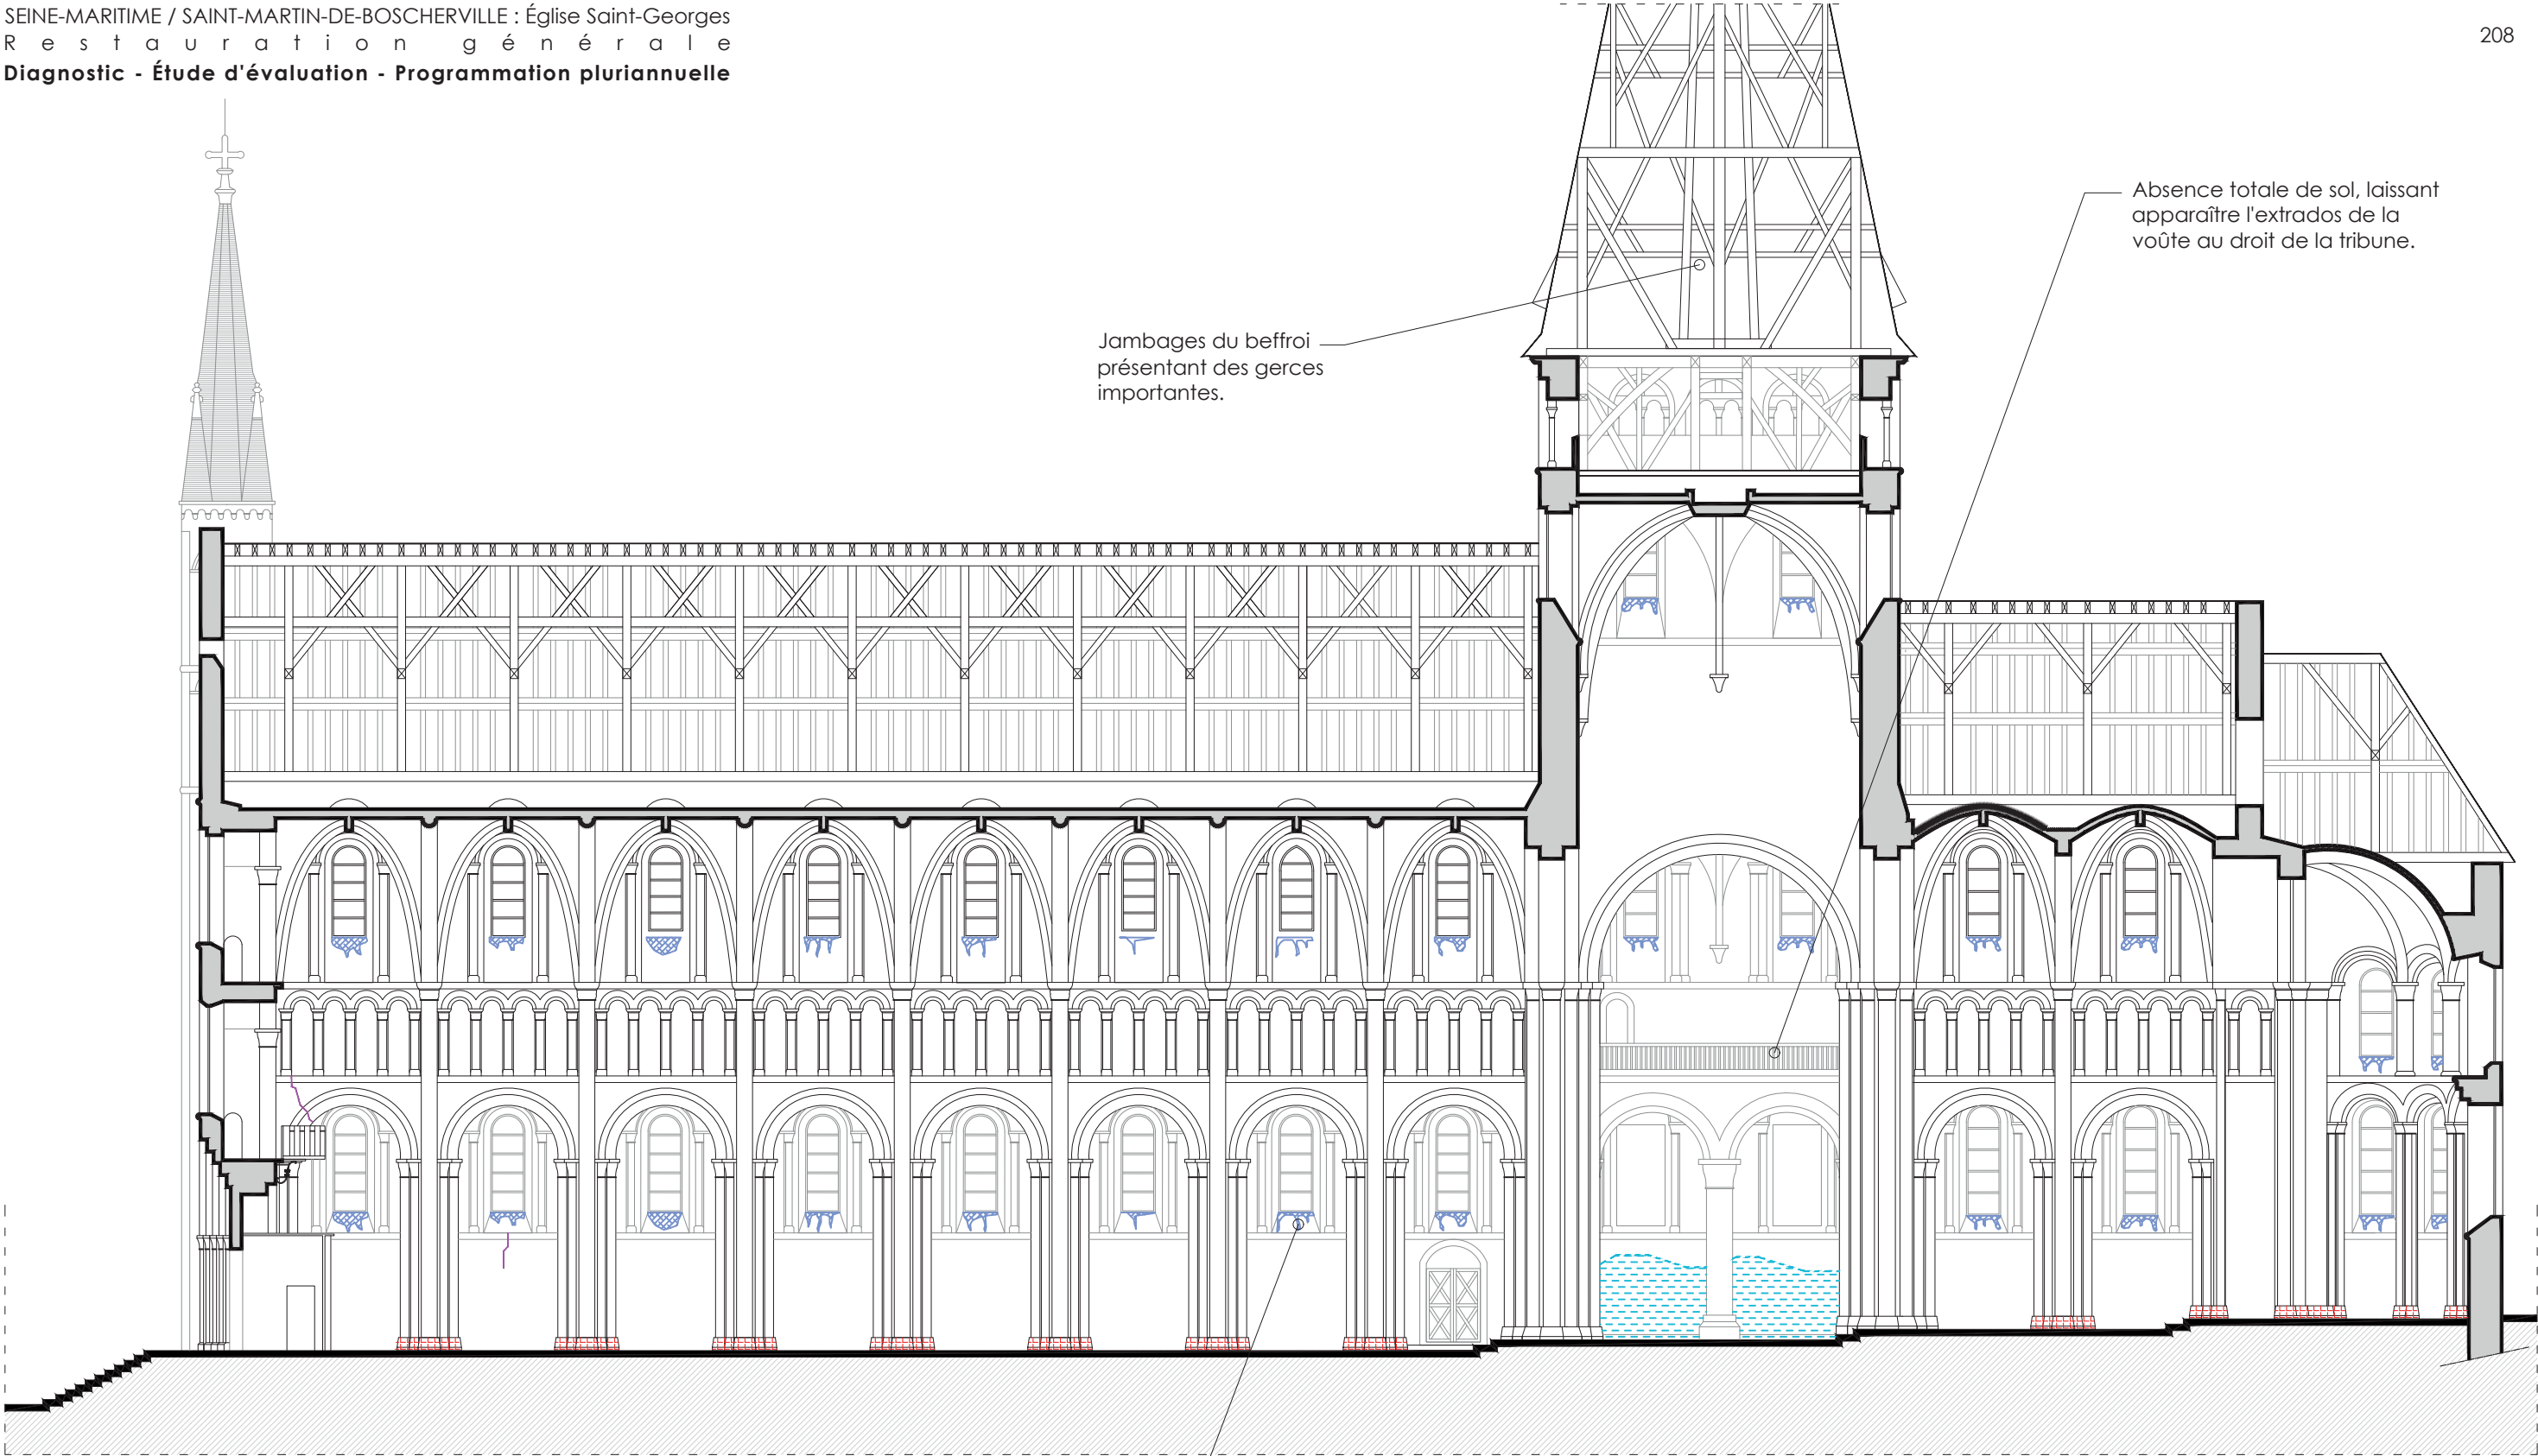
COUPE LONGITUDINALE DD'

Coulure de condensation en  
dessous des baies ; absence  
de récupération des eaux.
