SEINE-MARITIME / ST-MARTIN-DE-BOSCHERVILLE  
ÉGLISE SAINT-GEORGES

R. DUPLAT - A.C.M.H. - D.P.L.G. Ech. 1/200

#### **IV. ÉTAT SANITAIRE**

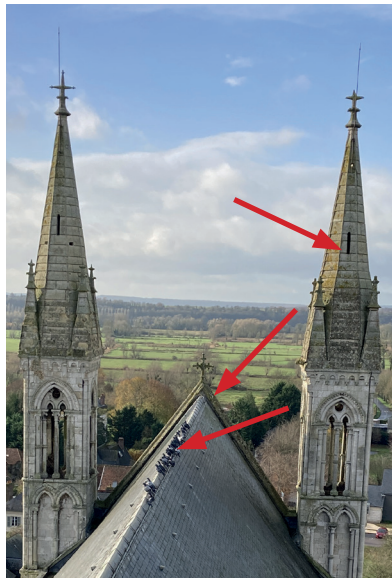
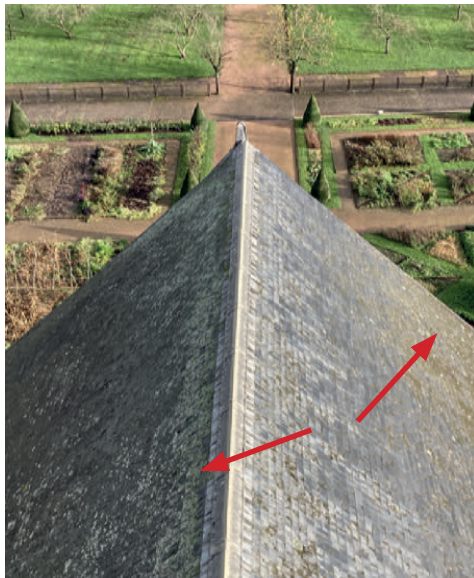
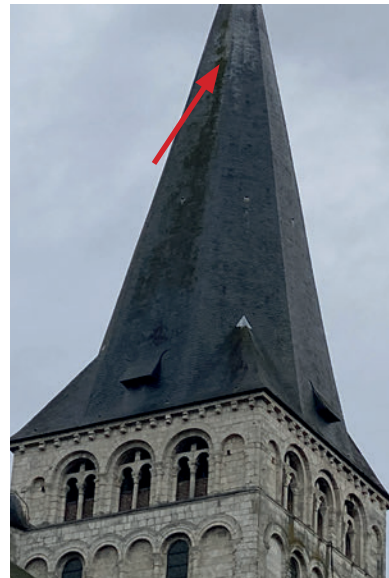
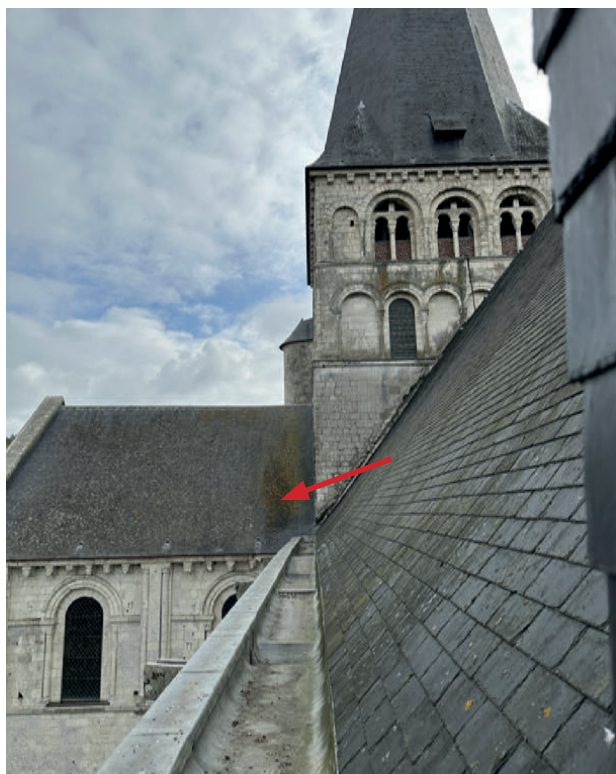
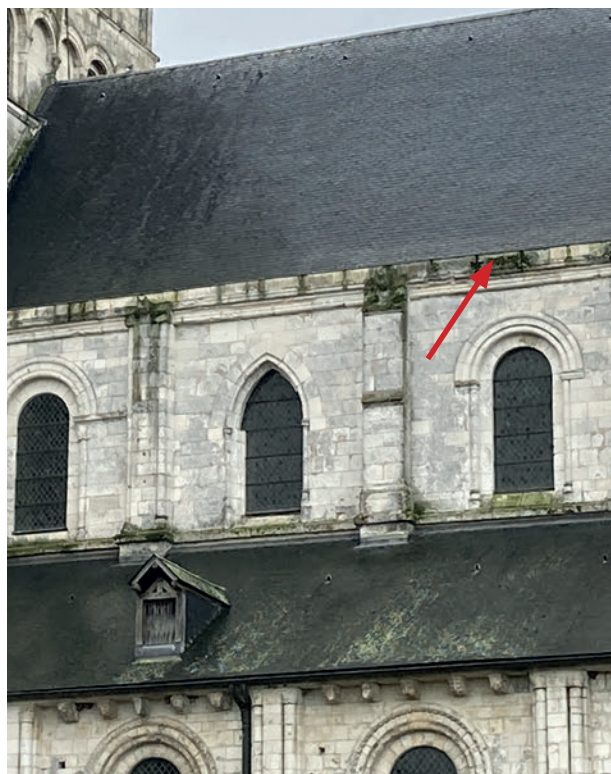
1. à 5. Les couvertures présentent un fort développement de mousse et de micro-végétaux. Les corniches montrent des signes de vétusté, liée au contact fréquent de l'eau et de l'humidité, en raison de défauts d'étanchéité de chéneaux fuyards.

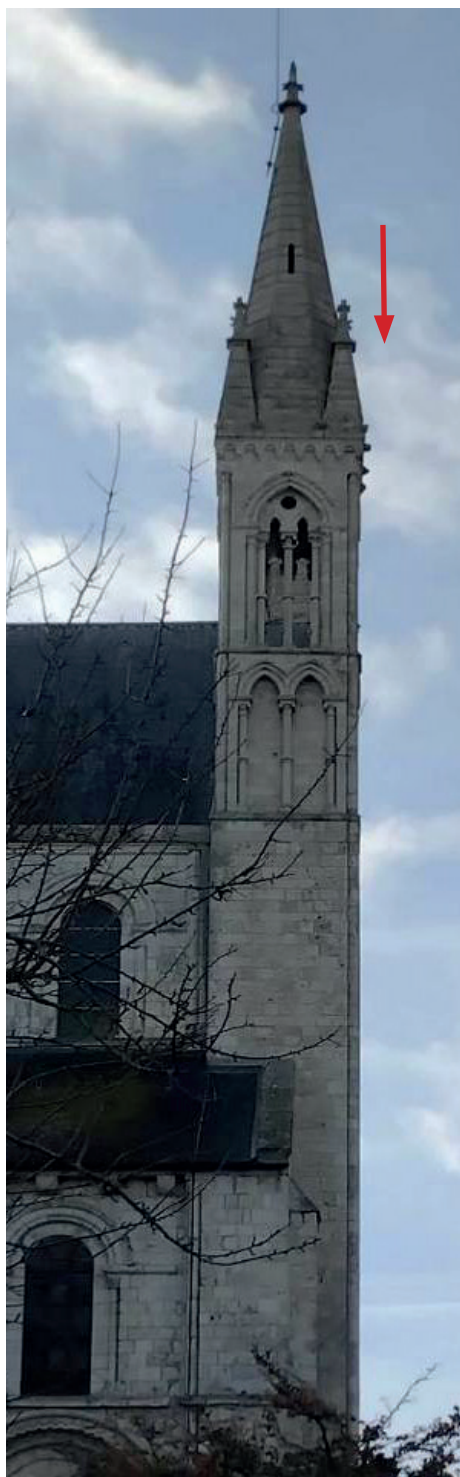
1. Tassement constaté de la tourelle Nord-ouest.

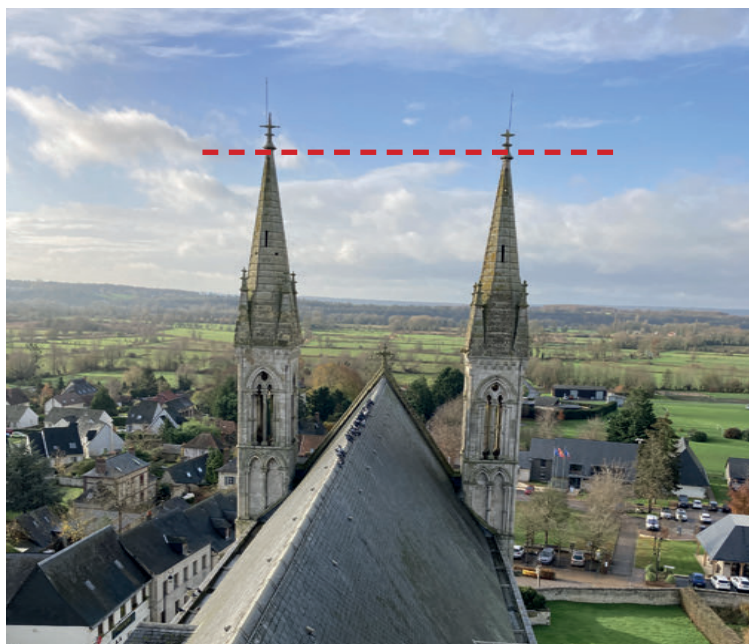
2. Pour un ouvrage symétrique, léger tassement relevé de la tourelle Nord-ouest.

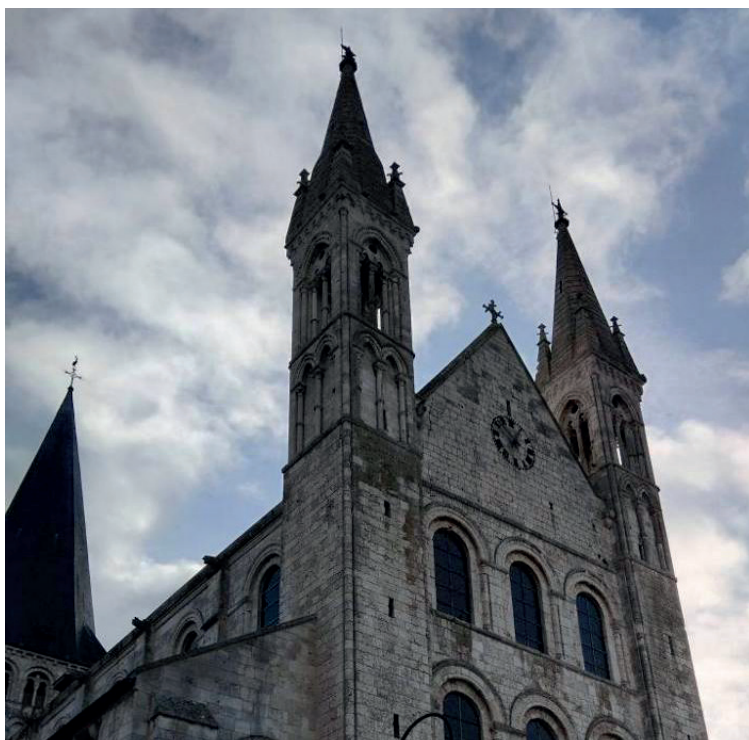
3. Encrassement épidermique des parements du volume occidental.
