É T A T   S A N I T A I R E

REPORTAGE PHOTOGRAPHIQUE

SEINE-MARITIME - SAINT-MARTIN-DE-BOSCHERVILLE  
 É G L I S E   S A I N T - G E O R G E S

R. DUPLAT - ACMH - AP - DPLG

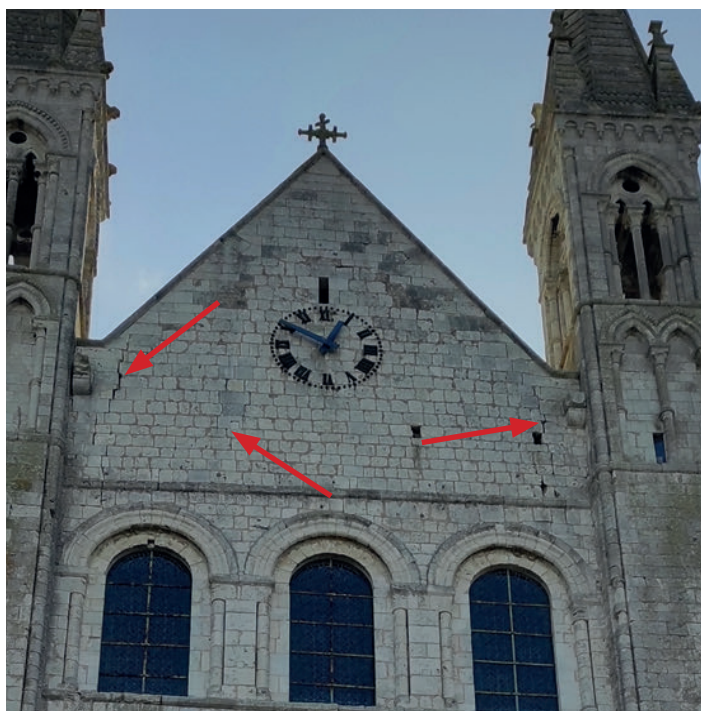
4. Réseau de fissures biaises sur le pignon traduisant des mouvements entre les deux tourelles, avec lessivage de maçonnerie.

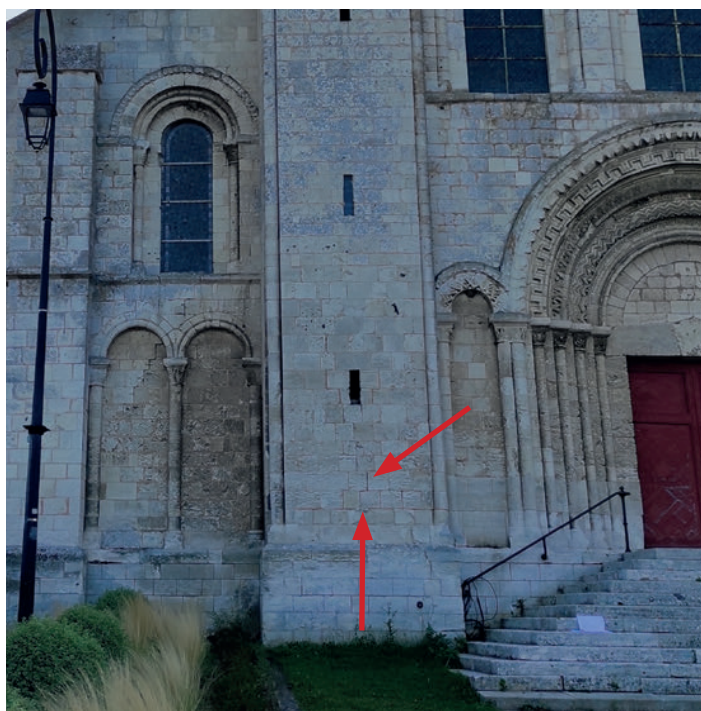
5. Fissuration verticale traduisant des tensions subies à une époque par l'ouvrage construit. Cependant, témoin verre non fissuré.

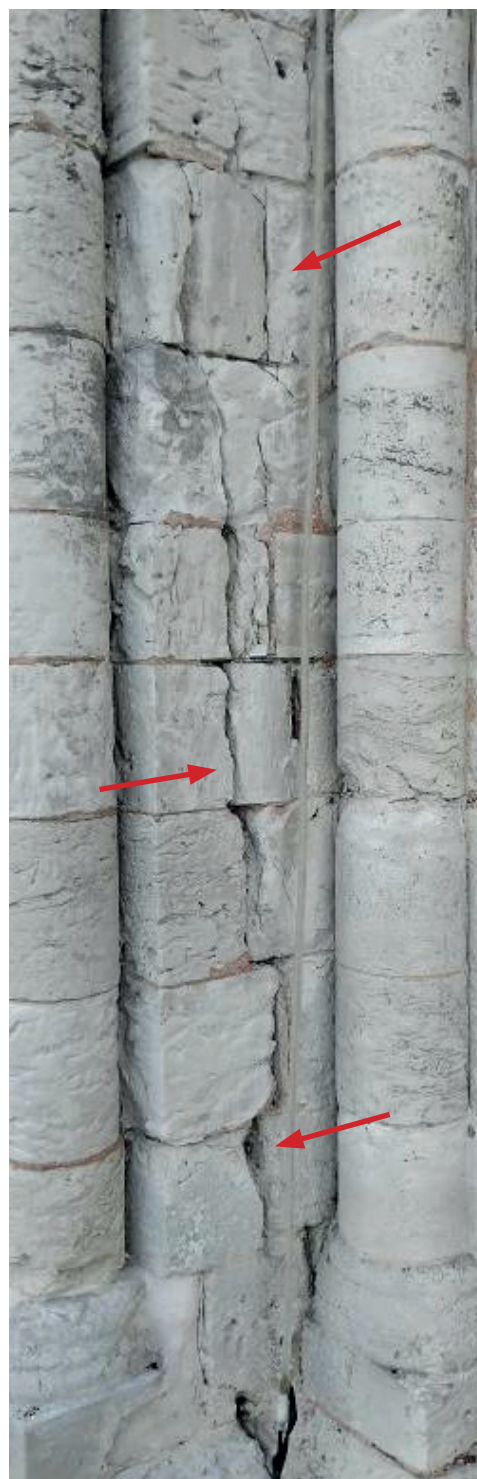
6. Fissuration «coup de sabre» illustrant le déliaisonnement sur le retour de la tourelle Nord-ouest, profil de fissure assimilé en éclatement interne de la pierre.

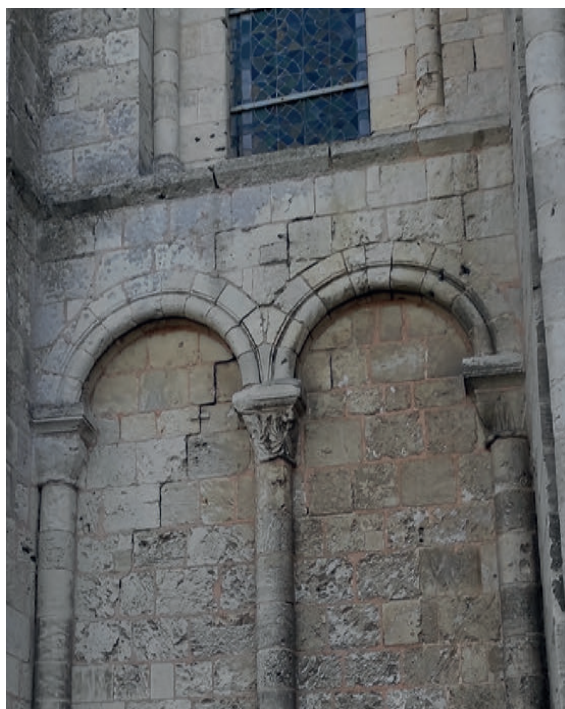
7. Fissure en escalier suivant l'appareillage au droit de l'arcade aveugle du massif occidental.

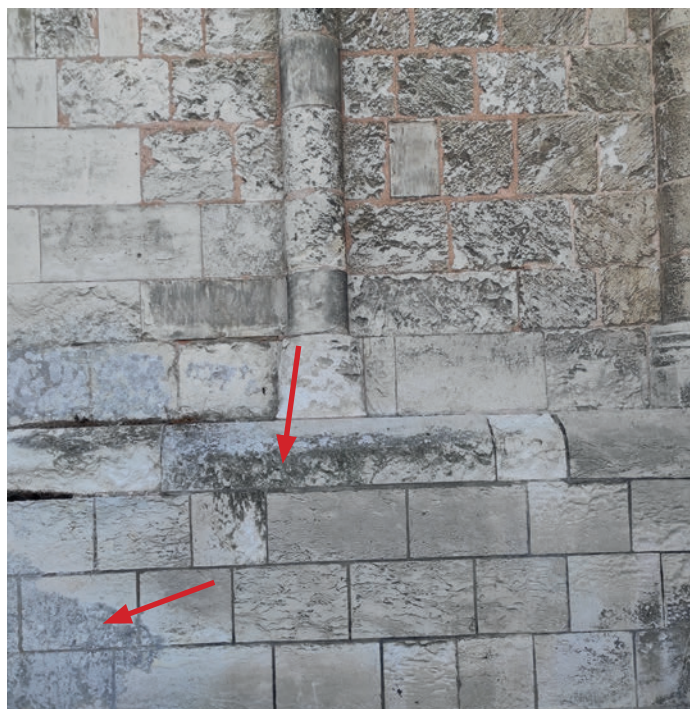
8. Les maçonneries présentent de nombreuses altérations: érosion, développements de mousse anciennement traitées et encrassements. Perte des détails de sculptures qui ornent les pieds de colonnette.

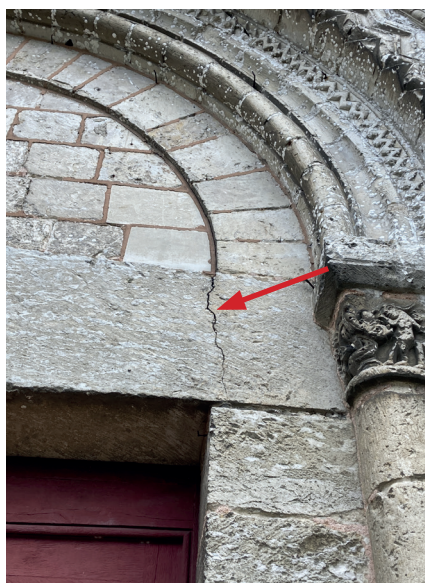
9. Fissure au droit du sommier du linteau soutenant le tympan du portail occidental.

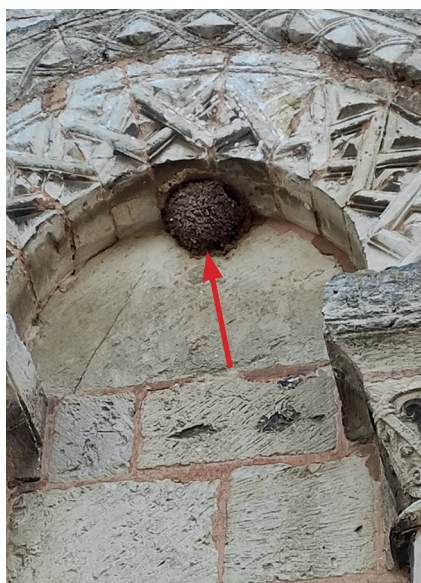
10. Colonisation de l'édifice par les volatiles: implantation de nids à l'abri, en intrados d'arcades des chapiteaux: vieillissement et dégradations.

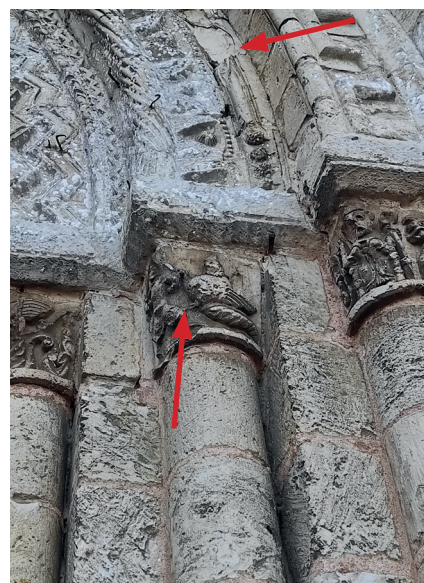
11. Chute d'éléments décoratifs du portail occidental et encrassement à l'abri, en intrados d'arcades des chapiteaux: vieillissement et dégradation des pierres.

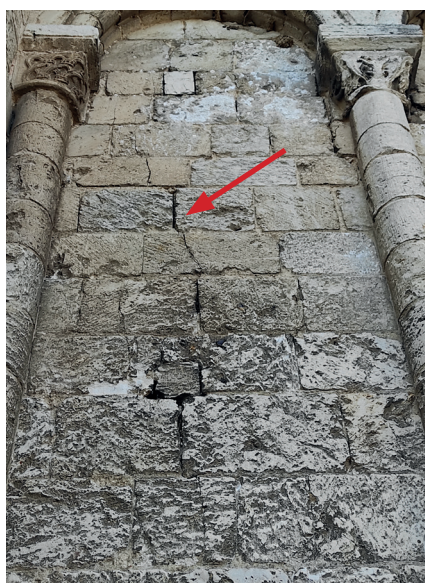
**14.** Fissure au droit des arcades aveugles.

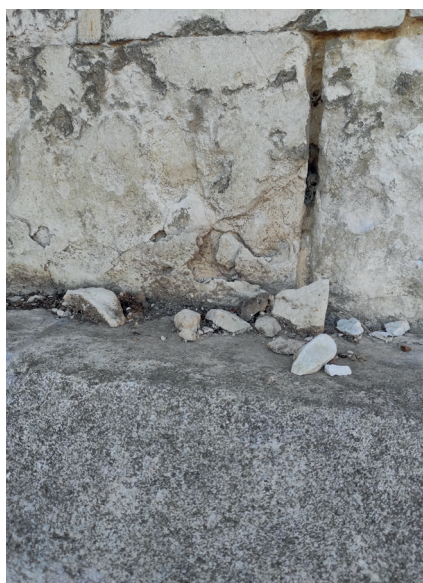
**15.** Chute constatée de matière au droit de l'élévation.

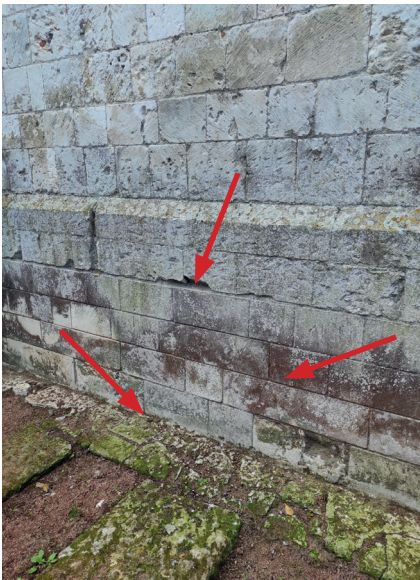
3. Présence accrue d'humidité en pied d'élévation, développements de mousses et de micro-végétaux, érosion des pierres et perte de matière.

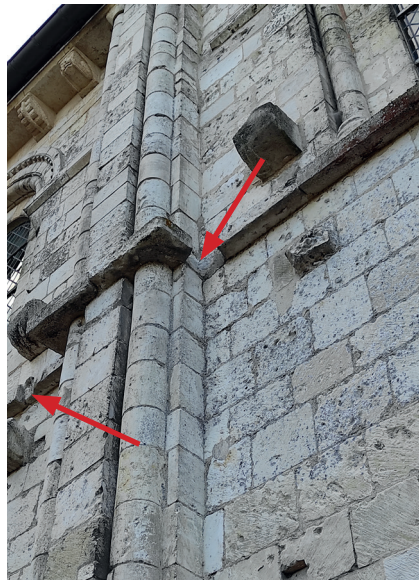
4. Bandeau présentant des pierres cassées voire manquantes. Érosion refuge sous la corniche, présence accrue de nids et traces d'anciens aujourd'hui enlevées.

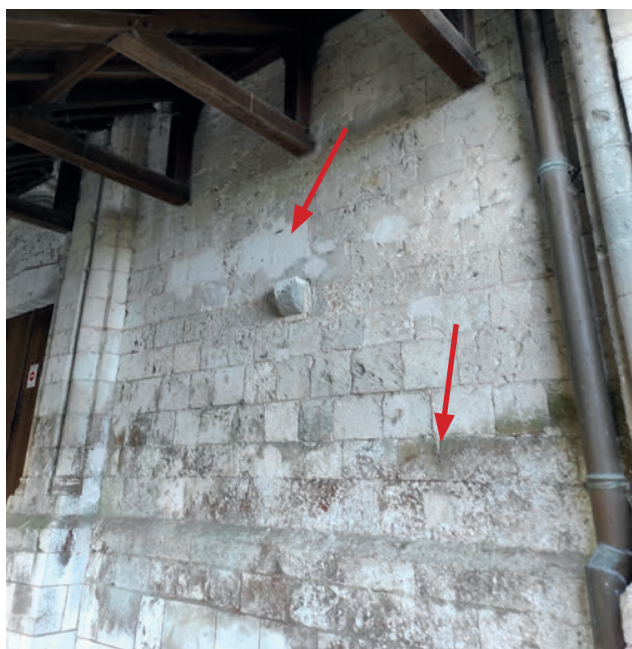
6. Auréole d'humidité en partie basse, encrassement généralisé et érosion de la pierre, trace d'enduit de rebouchement grossier.

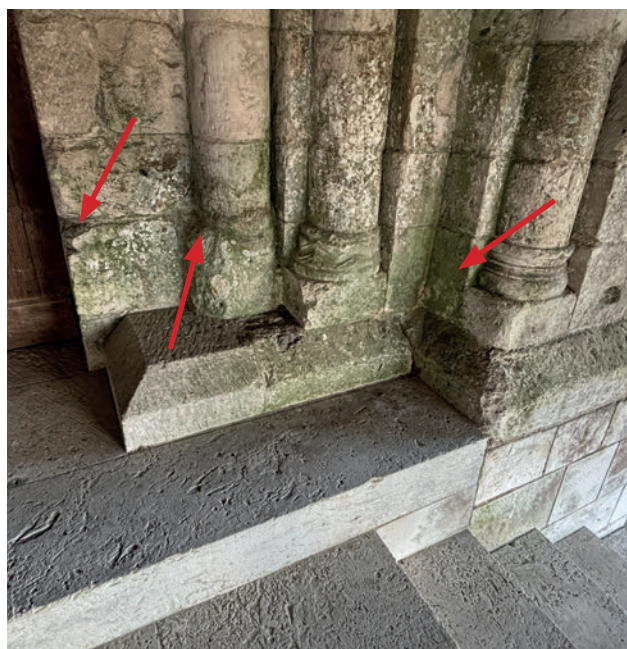
7. Développement de mousse et de micro-végétaux dû à une forte présence d'humidité par capillarité, perte de la finesse des décors en pied de colonnette et perte de matière.

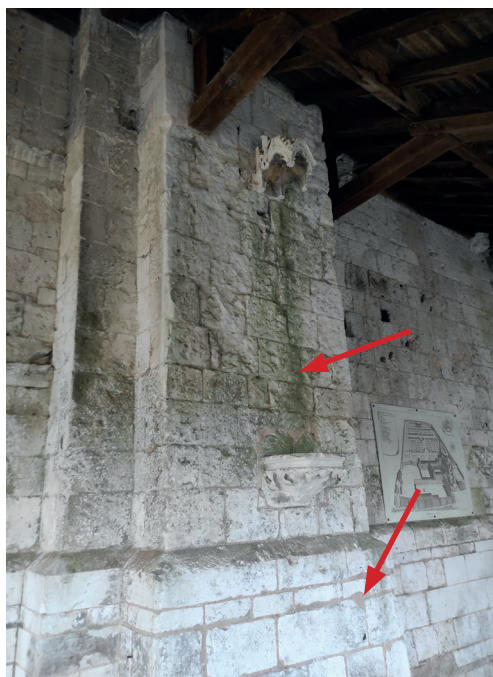
8. Développement de mousse et de micro-végétaux, érosion de la pierre en partie haute et différence de traitement marquée entre le soubassement et les parties supérieures.

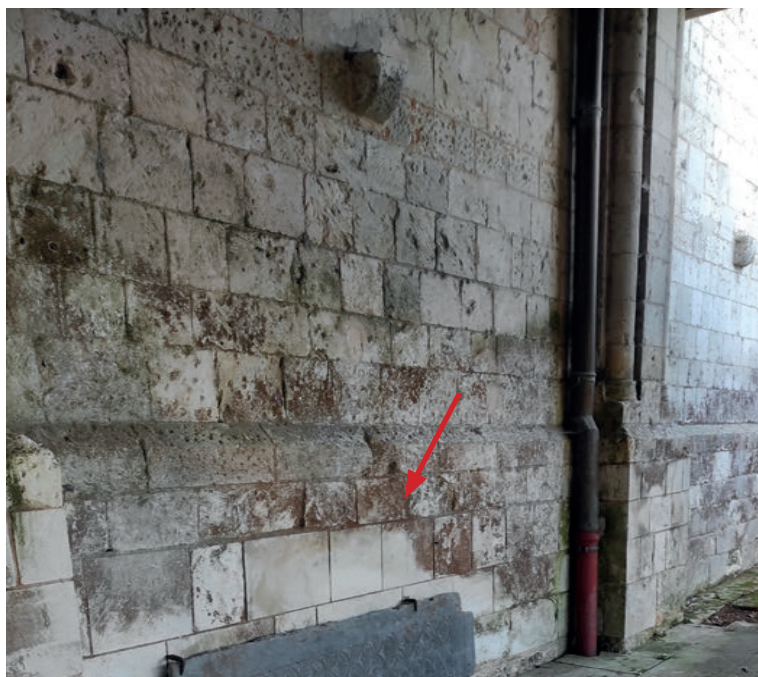
9. Grande différence d'altération des pierres, présence supposée de pierres de remplacement; important défaut d'hygiène sanitaire.

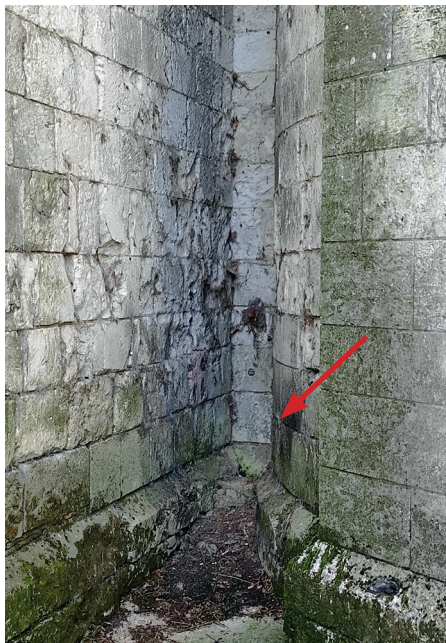
**2.** Présence accrue d'humidité et d'encrassement entre le bas-côté et l'absidiole Nord.

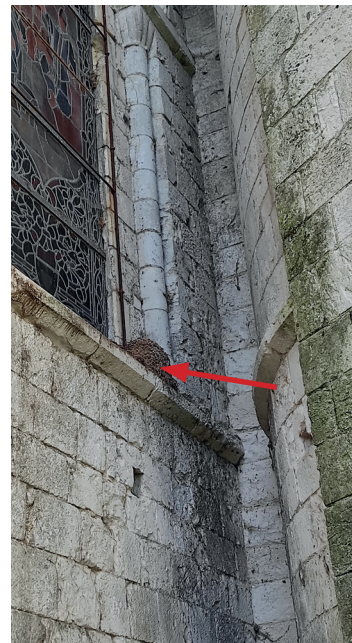
**3.** Nid d'oiseau placé sur les allèges de baies.

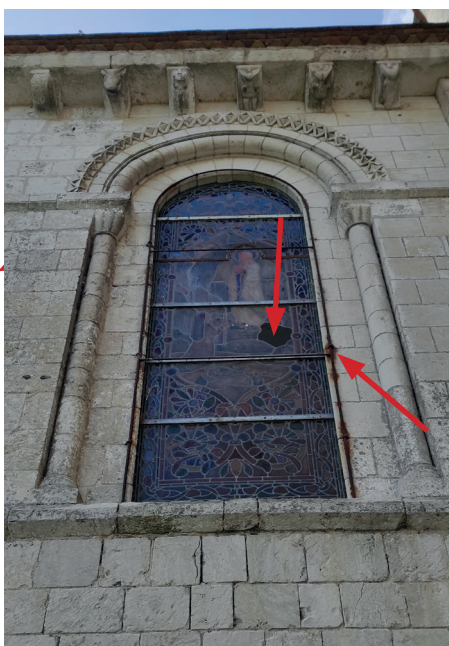
**4.** Bas-côté Nord du chœur, chute d'un élément de verre du vitrail. Corrosion de l'armature se répercutant sur la pierre; absence de protection grillagée.

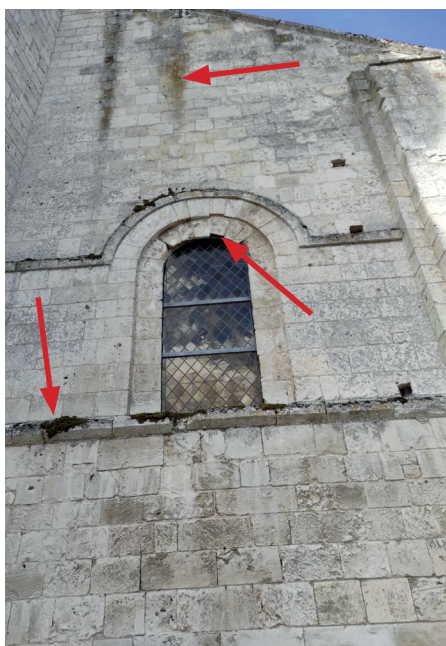
**5.** Bandeau fortement colonisé par les mousses et micro-végétaux. Encadrure de baie présentant des pierres désorganisées et cassées, coulures d'eau de pluie

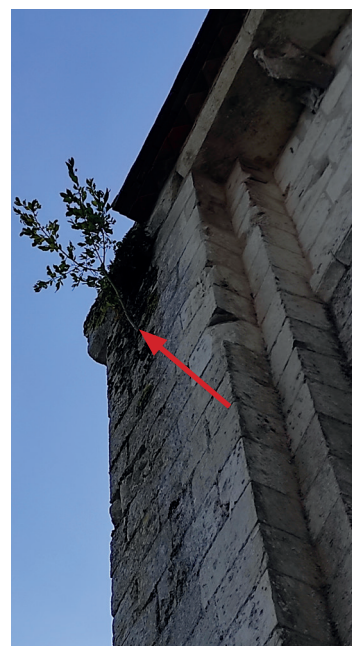
**6.** Développement d'un arbuste au droit de l'élévation par défaut d'entretien.

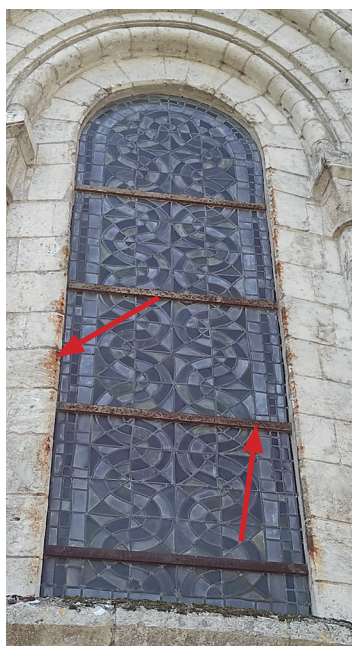
**7.** Barlotières corrodées se repercutant sur la pierre, vitrail encrassé.

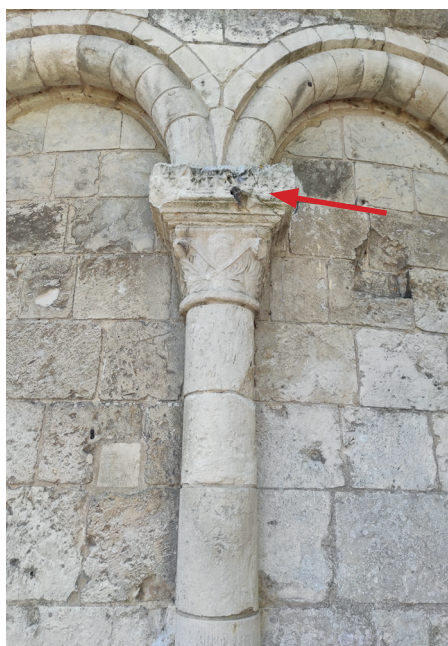
**8.** Pierres érodées, perte de la nervosité des sculptures des chapiteaux.

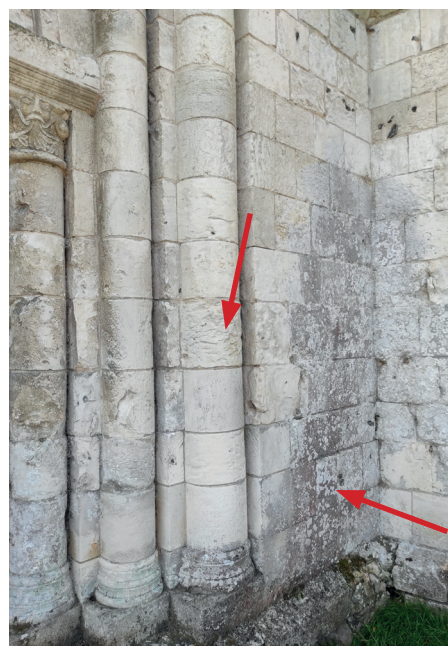
**9.** Pierres érodées, perte d'épiderme et grande présence d'humidité.

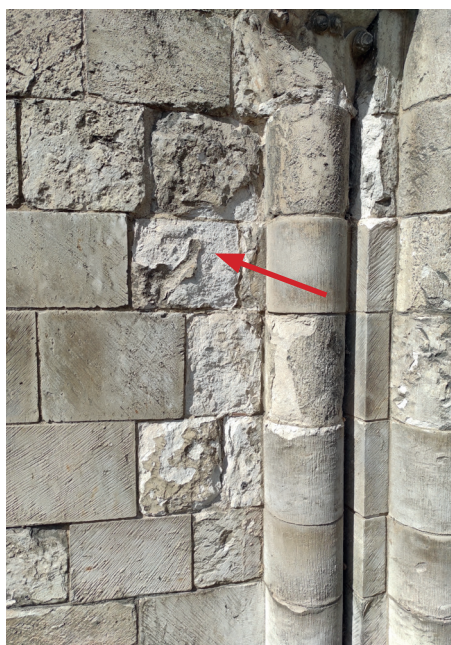
**10.** Pierres érodées, perte d'épiderme, hétérogénéité des pierres.

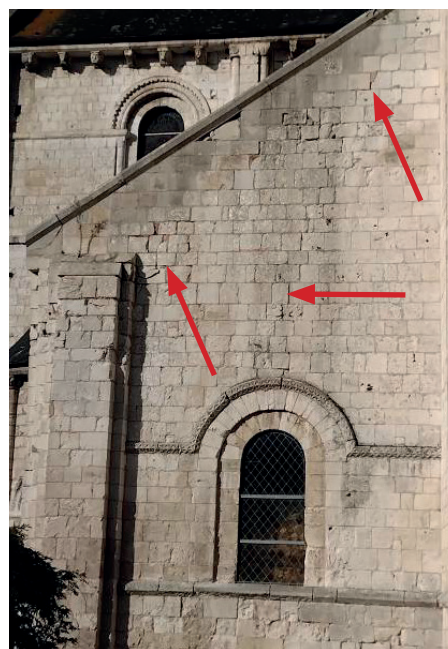
**16.** Fissurations verticales: ouvertures des joints en escalier.

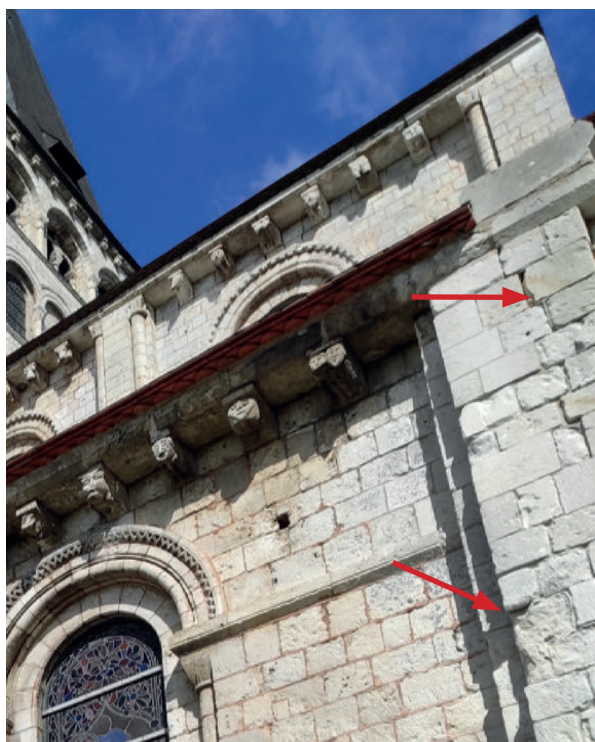
**14.** Déjointoiement des maçonneries, desquamation des pierres.

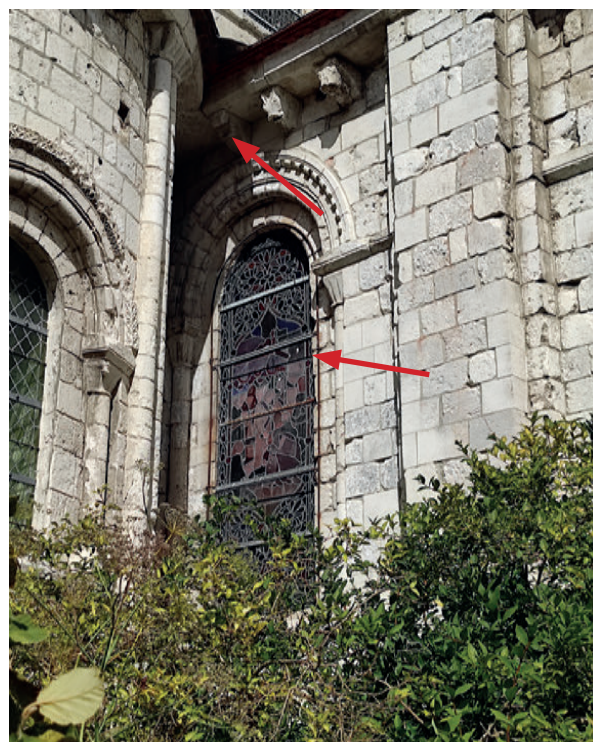
**15.** Perte de qualité des modillons et corrosion d'armatures (ancien grillages ?) autour des baies.

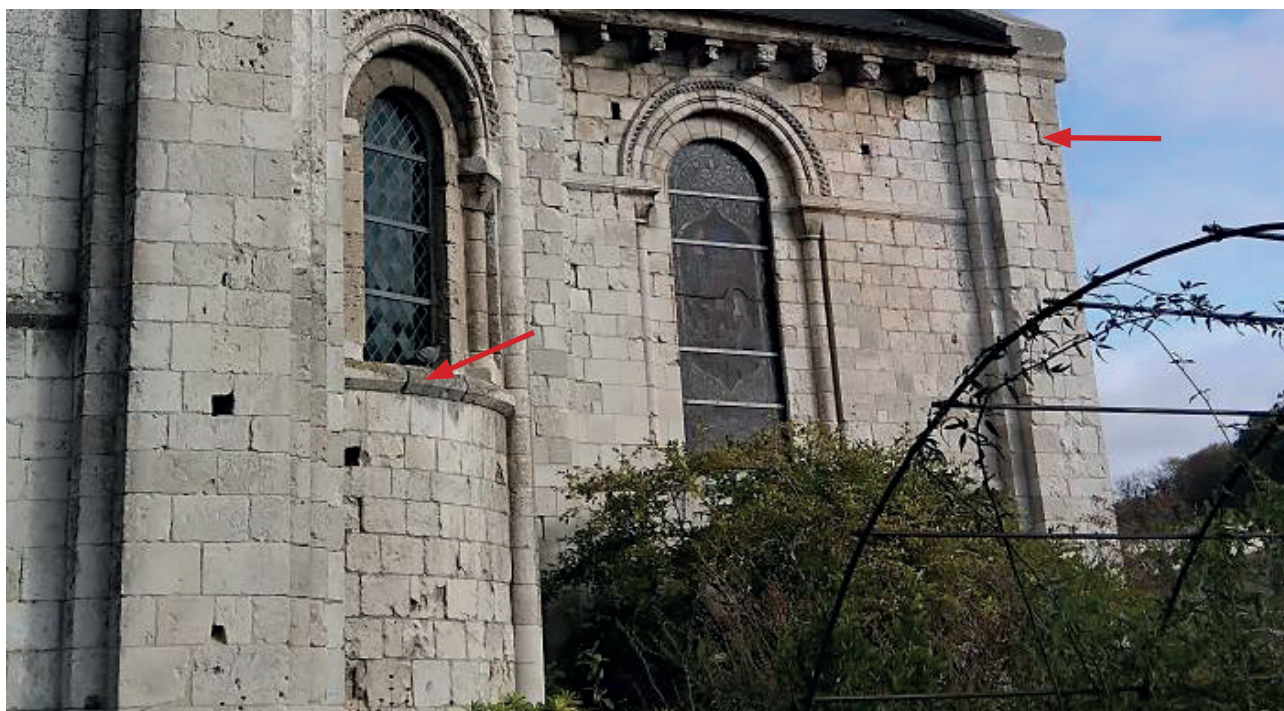
17. Fissuration de la maçonnerie extérieure du contrefort de l'extrémité du bas-côté Sud du chevet et en partie inférieure de la chapelle orientée du transept.

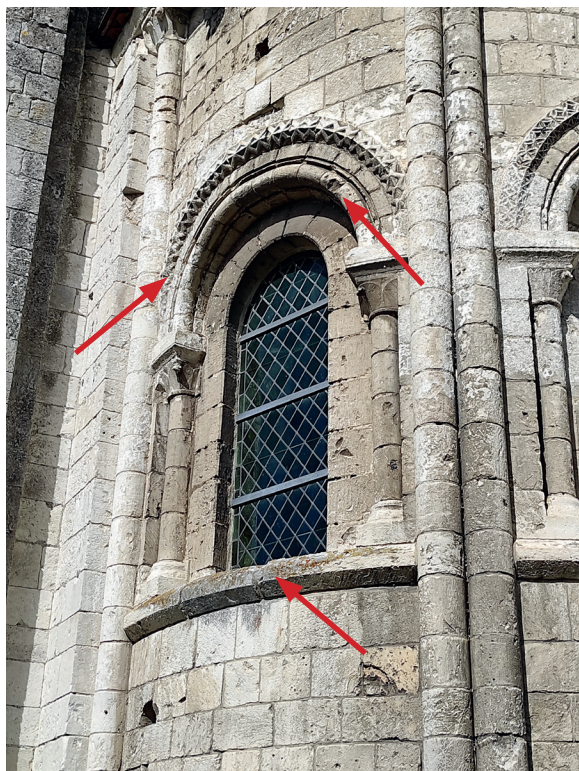
18. Encrassement du bandeau et perte de matière au droit des archivoltes encadrant la baie.

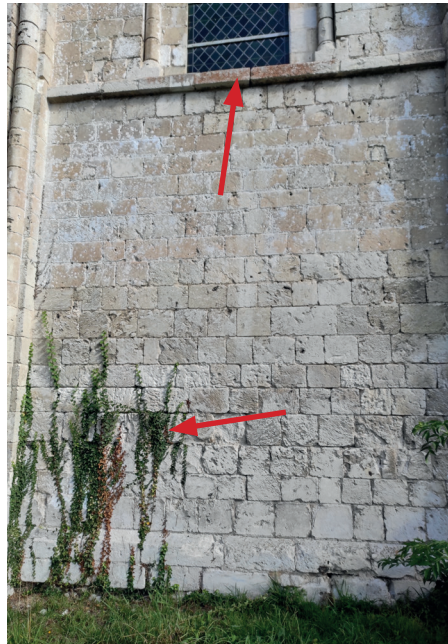
2. Érosion des parties inférieures et développement de plantes envahissantes. Bandeau présentant des détériorations liées à l'humidité.

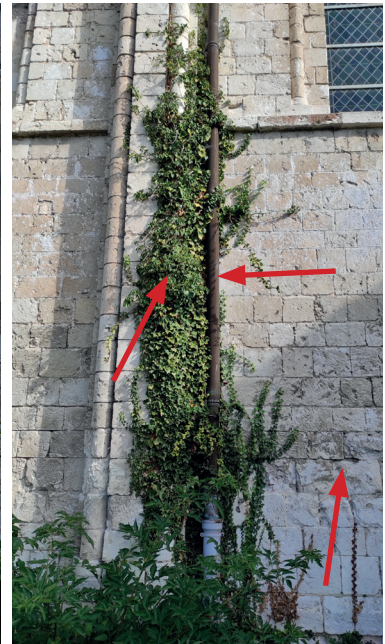
3. Contrefort largement envahi sous des plantes grimpantes, descente de gouttière fortement envahie. Érosion des pierres.

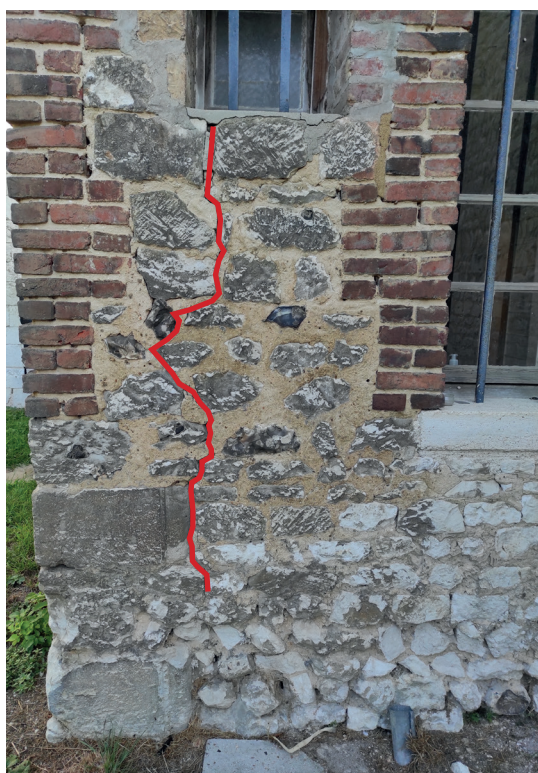
9. Sacristie, fissure désolidarisant l'angle.

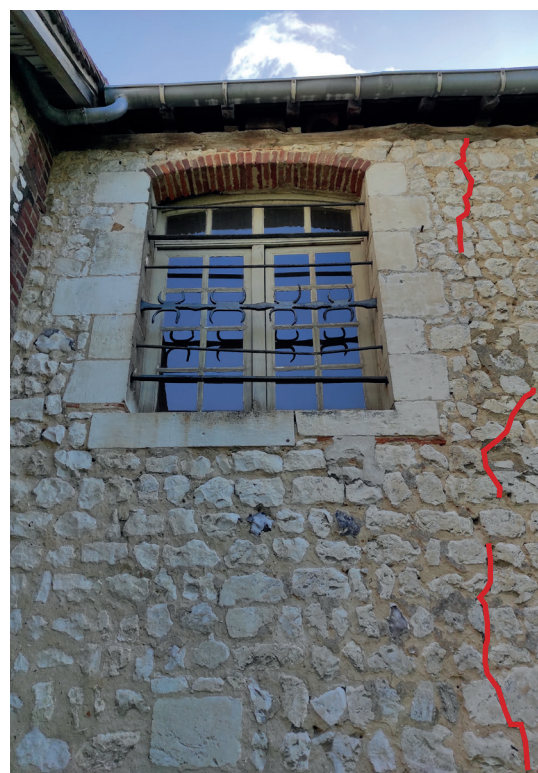
10. Sacristie, fissures au droit de l'élévation.

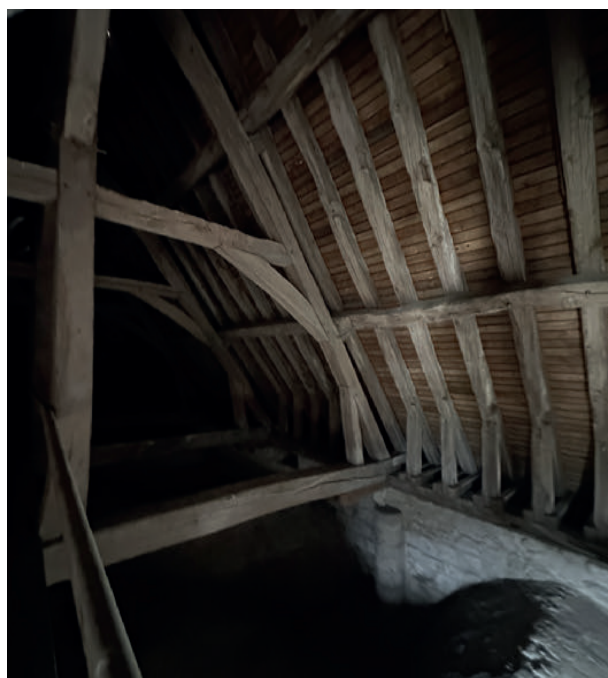
8. Développement cryptogamique au droit de la panne intermédiaire et fléchissement alimenté par une infiltration localisée ? (vaisseau principal de la nef).

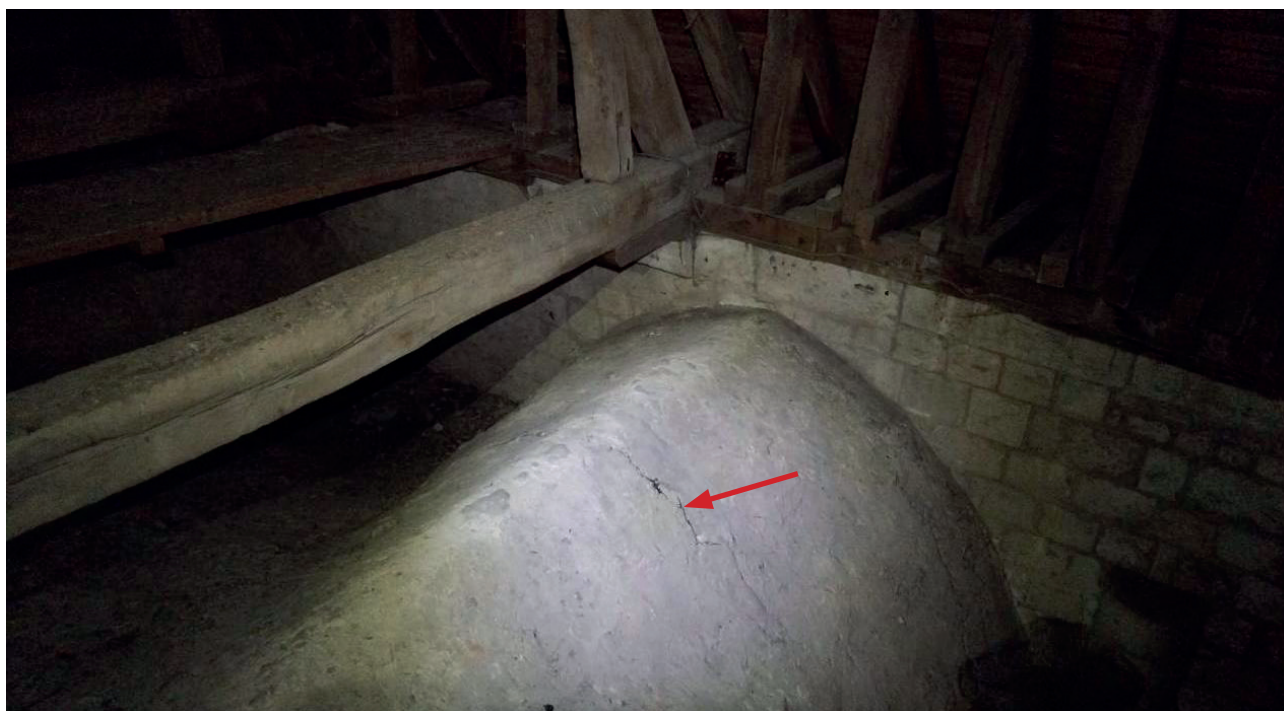
9. Fissure traversante en extrados de voûte (vaisseau principal de la nef).

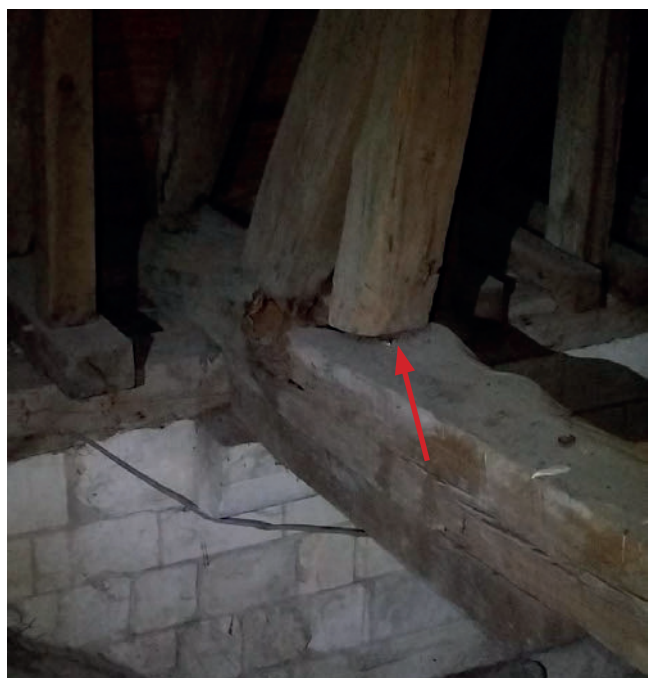
10. About d'entrait de charpente altéré, assemblage de jambe de force ouvert (vaisseau principal de la nef).

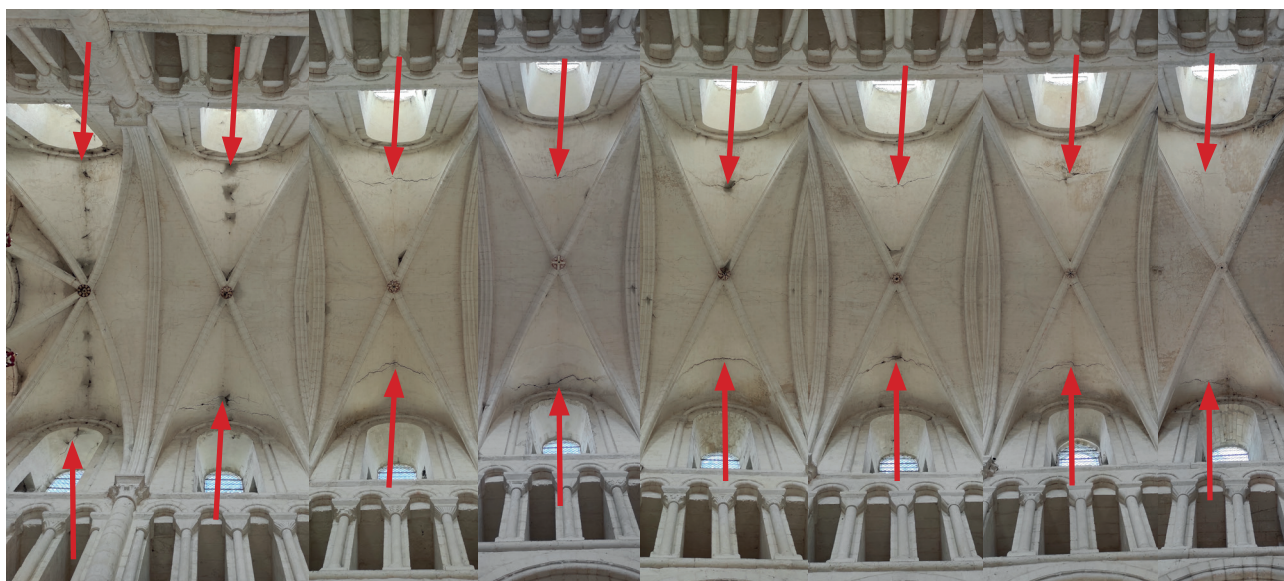
**12.** Voûtes du vaisseau principal de la nef, fissures dites de Sabouret traduisant un déliaisonnement continu avec les gouttereaux, réseau de micro-fissures.

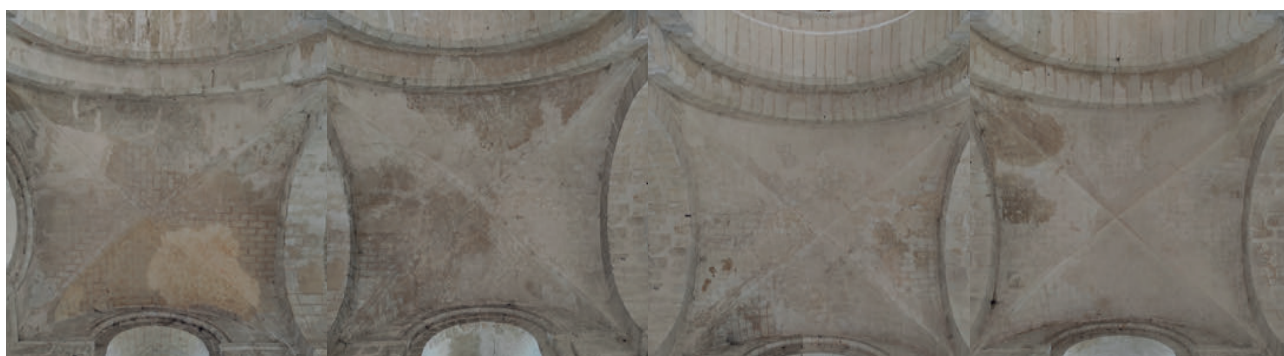
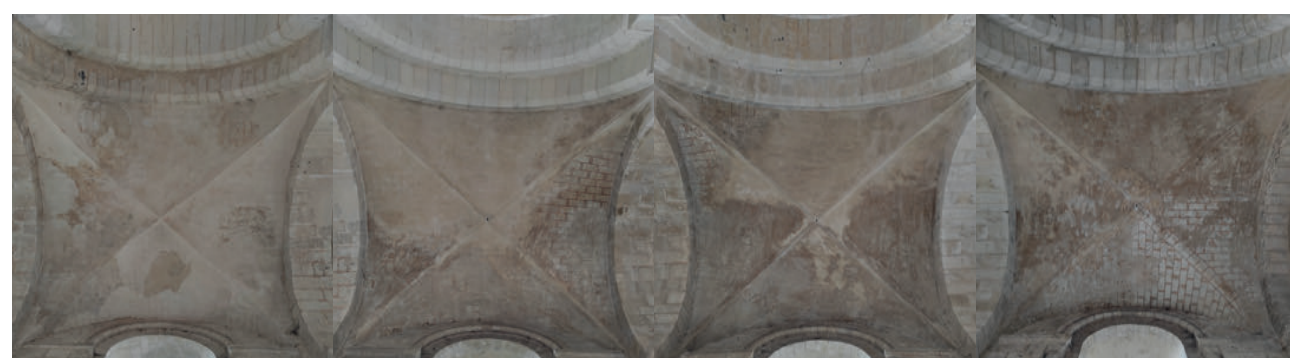
**13.** Voûtes des bas-côtés de la nef, traces de décors peints fortement altérés, traces d'anciennes infiltrations d'eau, visuel hétérogène.

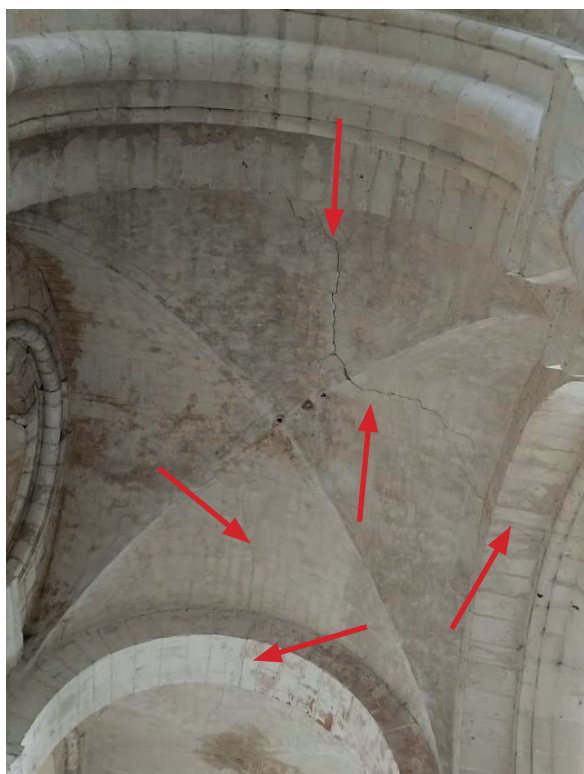
14. Fissuration oblique du voûtain, fissuration longitudinale des voûtes.

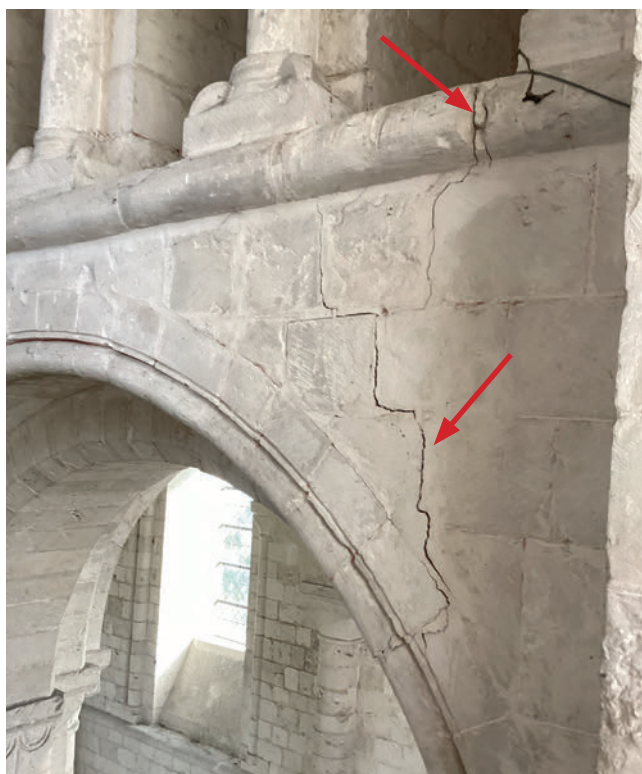
15. Fissuration verticale du tas de charge et fissuration des claveaux de l'arc.

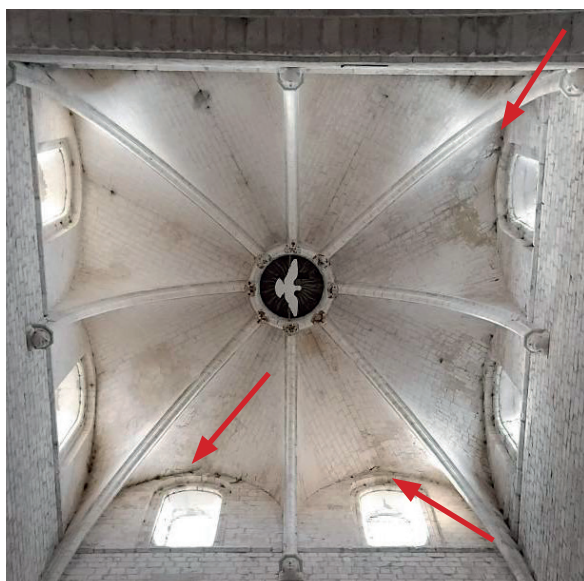
16. Fissures dites de Sabouret: anciennes ?.

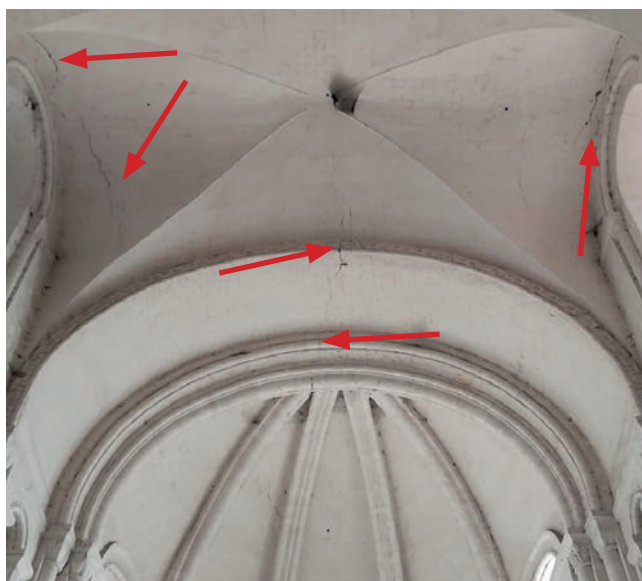
17. Fissuration longitudinale de l'arc doubleau se prolongeant jusque dans l'abside et fissure dite de Sabouret au droit des voûtes.

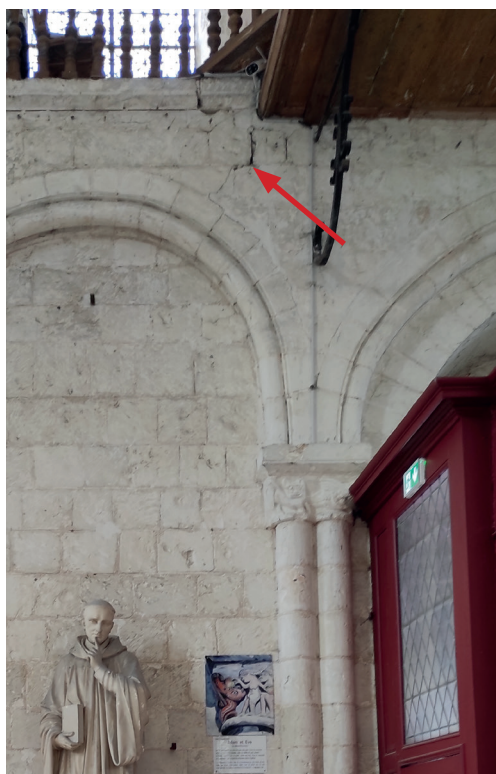
18. Fissures au droit de l'appui de la tribune d'orgue.

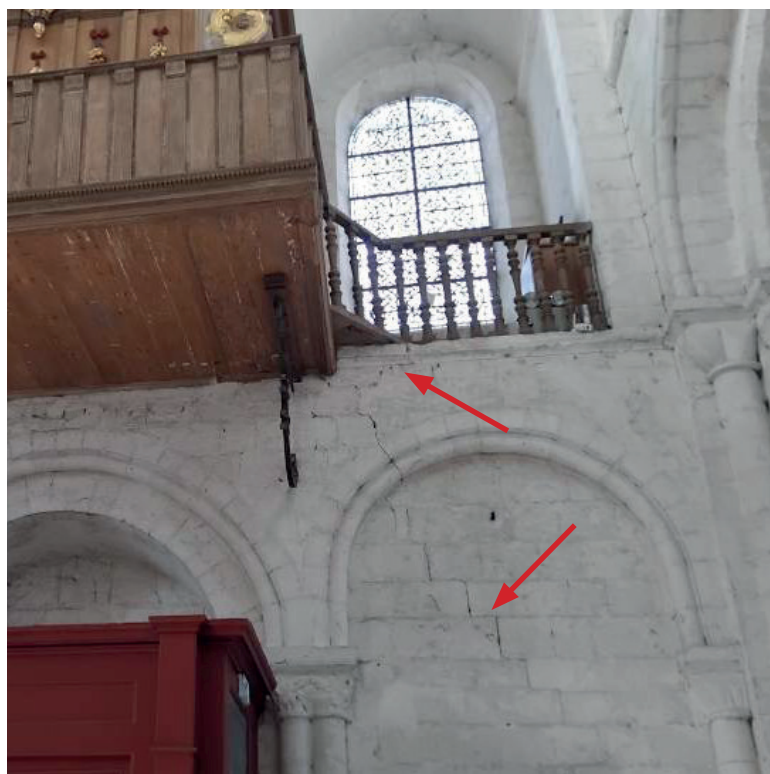
19. Fissuration en escalier au droit de l'appui de la tribune d'orgue.

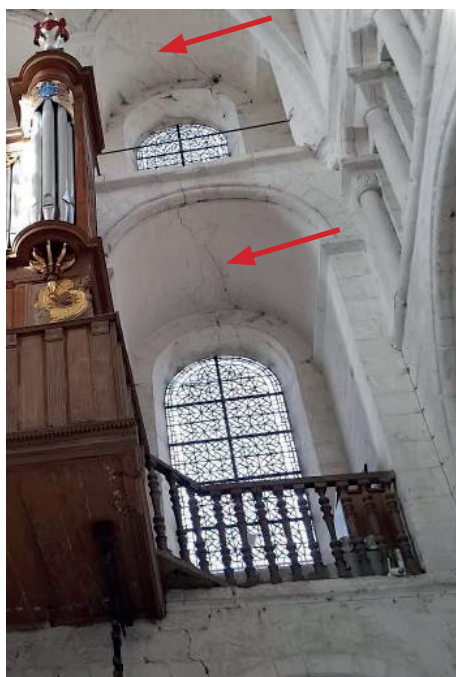
20. Prolongement des fissurations en appui de la tribune d'orgue dans les parties hautes.

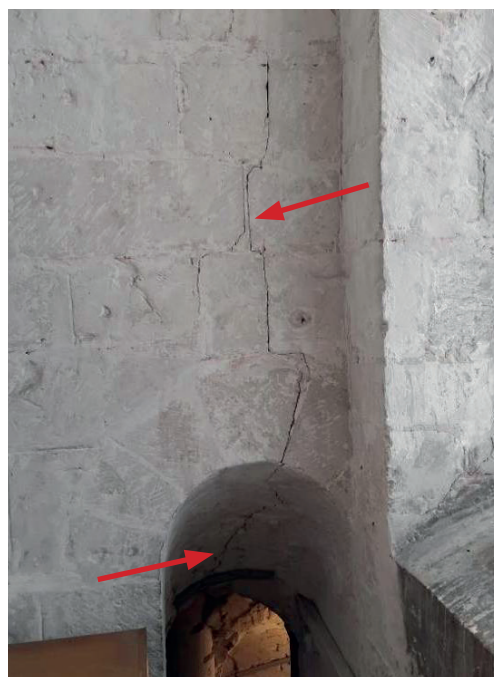
22. Fissure verticale se prolongeant vers l'ouverture menant à la tourelle d'escalier.

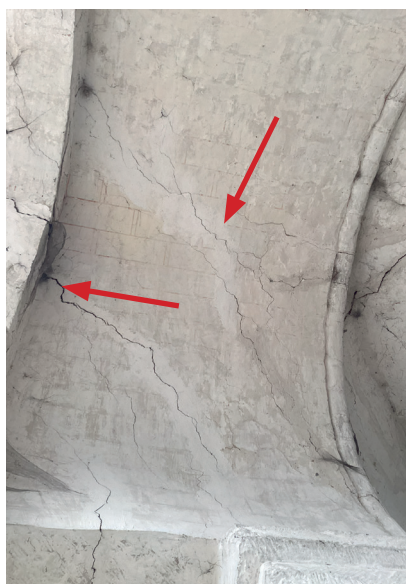
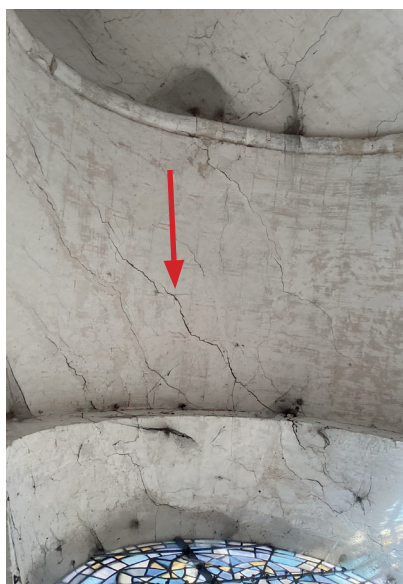
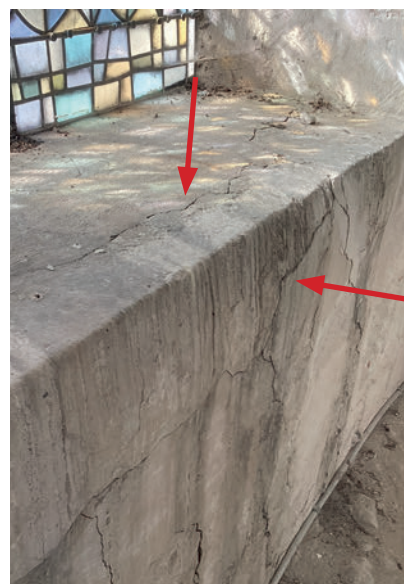
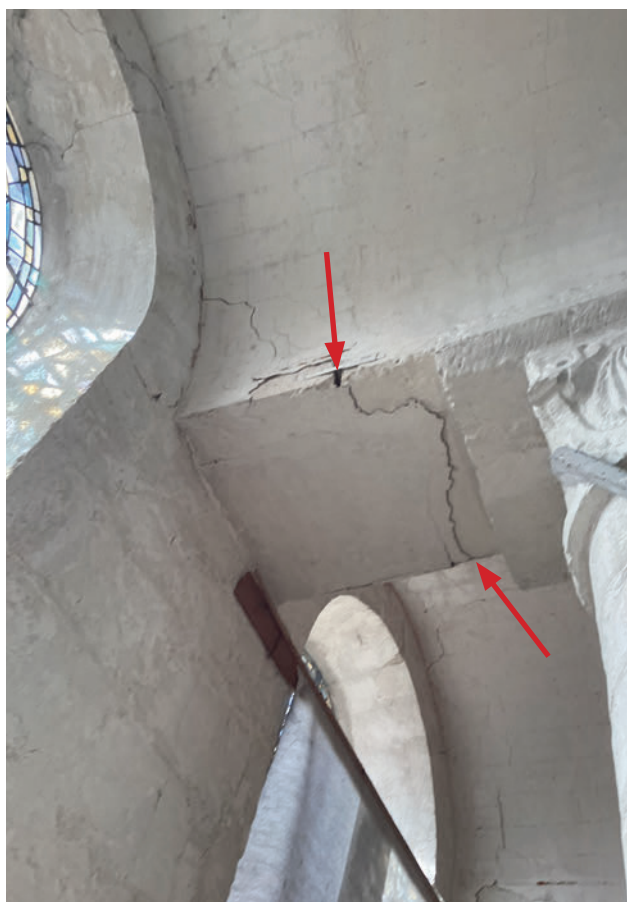
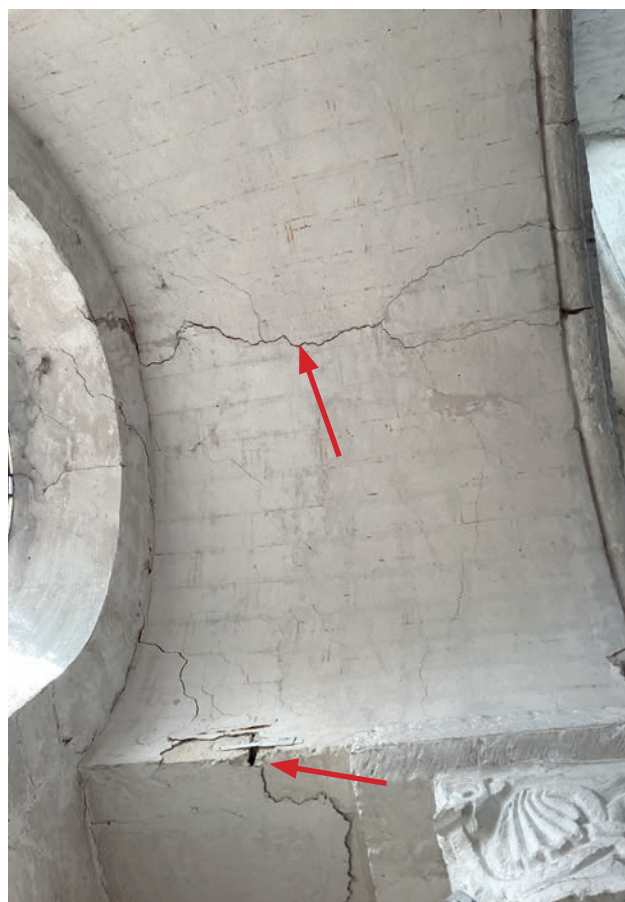
23. à 27. Fissures au droit des voûtains du revers de la façade Ouest ainsi qu'en allèges de baie.
