É T A T   S A N I T A I R E

REPORTAGE PHOTOGRAPHIQUE

SEINE-MARITIME - SAINT-MARTIN-DE-BOSCHERVILLE  
 É G L I S E   S A I N T - G E O R G E S

R. DUPLAT - ACMH - AP - DPLG

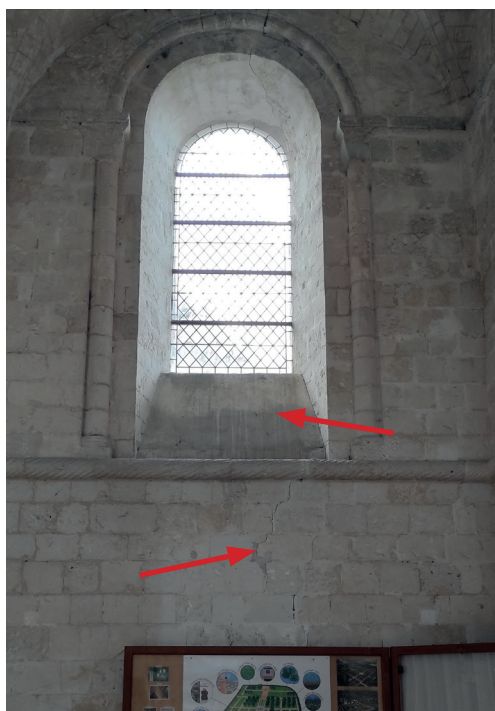
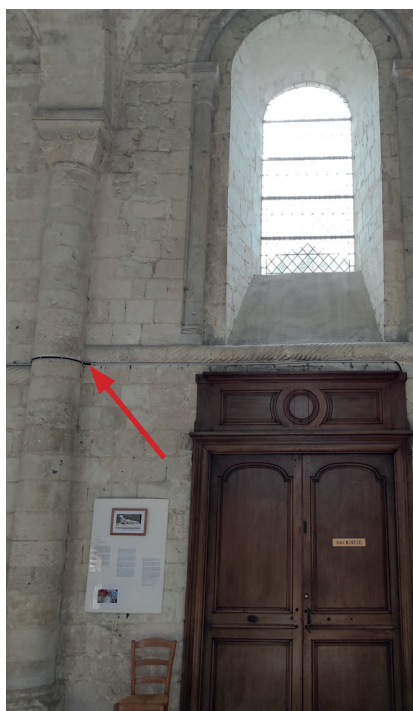
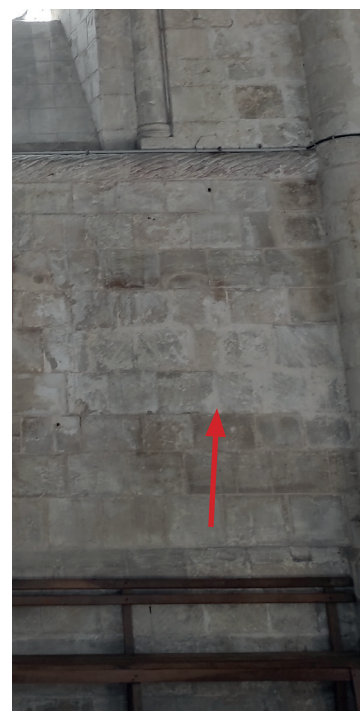
**28.** Première travée du bas-côté Sud, **29.** Câble d'alimentation non coulé de condensation en dessous de la baie, absence de système de récupération des eaux, fissure dans la maçonnerie. **30.** Rejointoiement grossier.

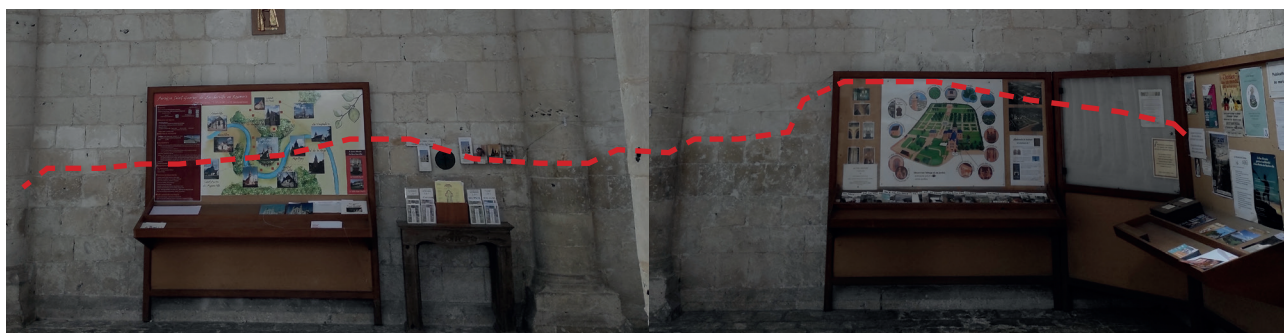
**31.** Traces de remontées capillaires, auréoles et dépôts salins : illustration des défauts d'hygiène sanitaire en pied.

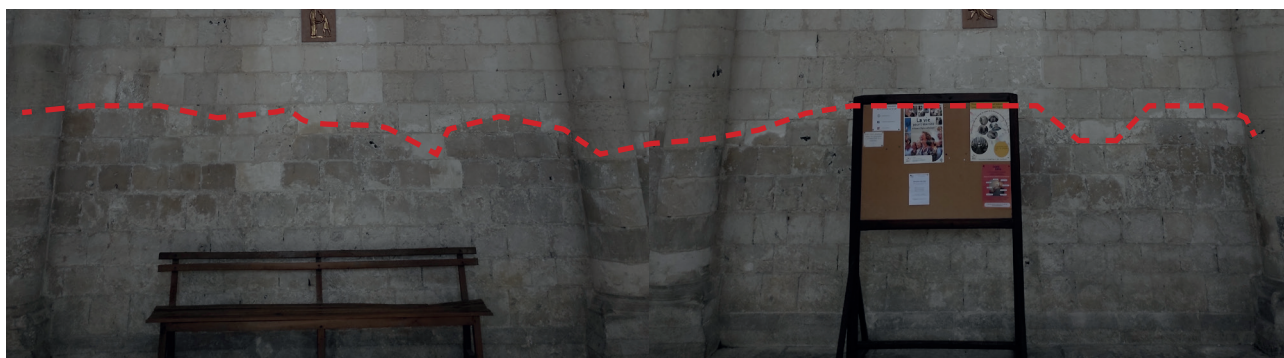
**32.** Traces de remontées capillaires, auréoles et dépôts salins.

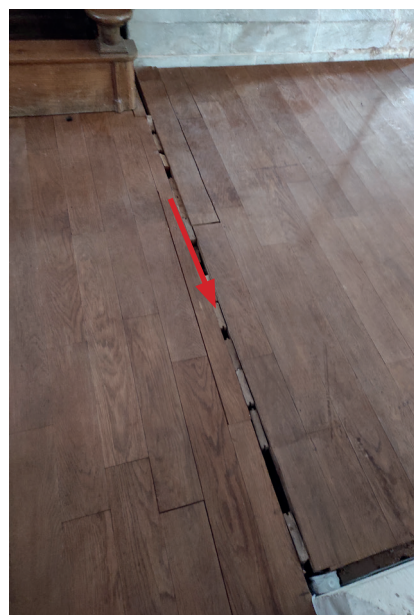
**37.** Chute de matière et

des sollicitations subies par un sol humide .

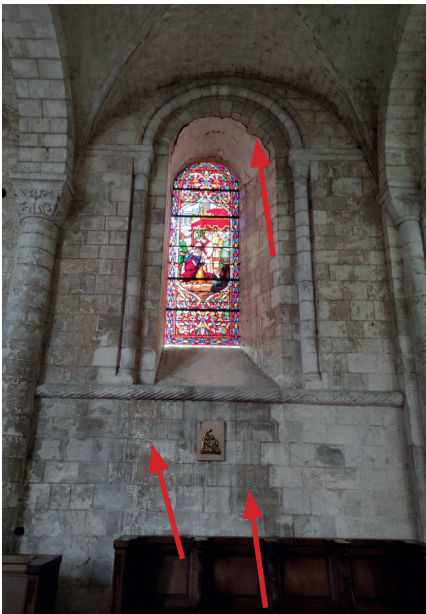
**39.** Encrassement généralisé, traces de coulures et traitement de joints différents, chutes d'enduits: défaut de récupération des eaux de condensation du vitrail.

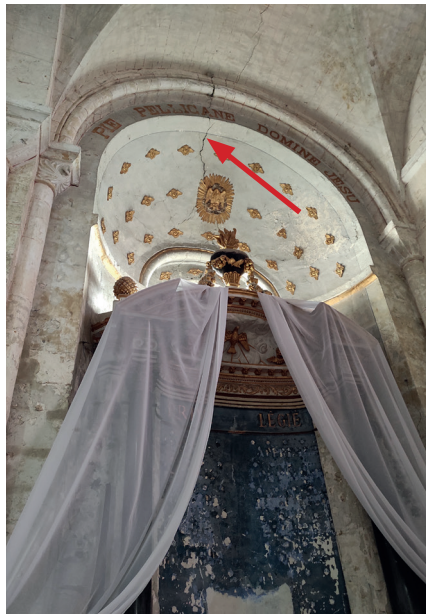
**40.** Fissure au droit de la voûte en cul-de-four.

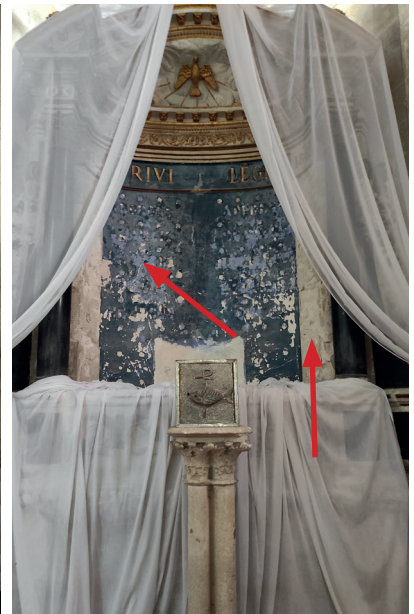
**41.** Peinture fortement détériorée et pierres altérées.

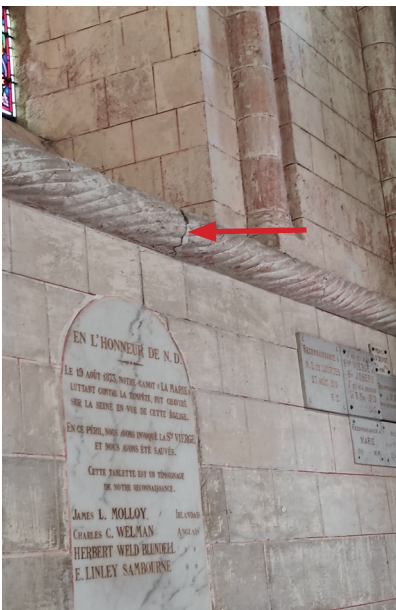
**42.** Fissure des parements et du bandeau.

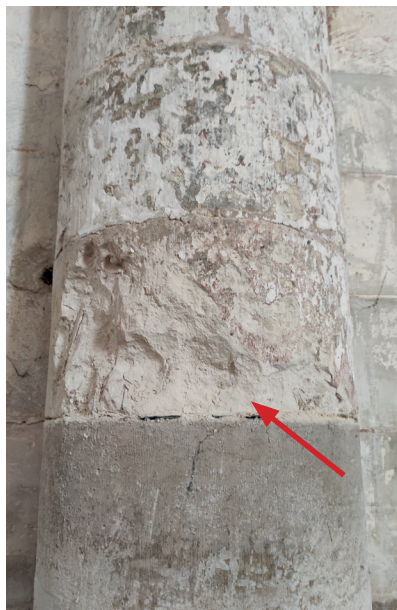
**43.** Tambour de colonne engagée, érodé et desquamé.

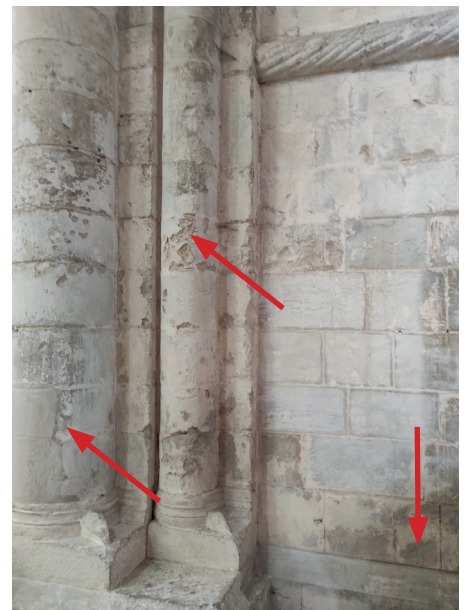
**44.** Pierres érodées, rebouchage et joints grossiers, traitant les conséquences sans régler les causes.

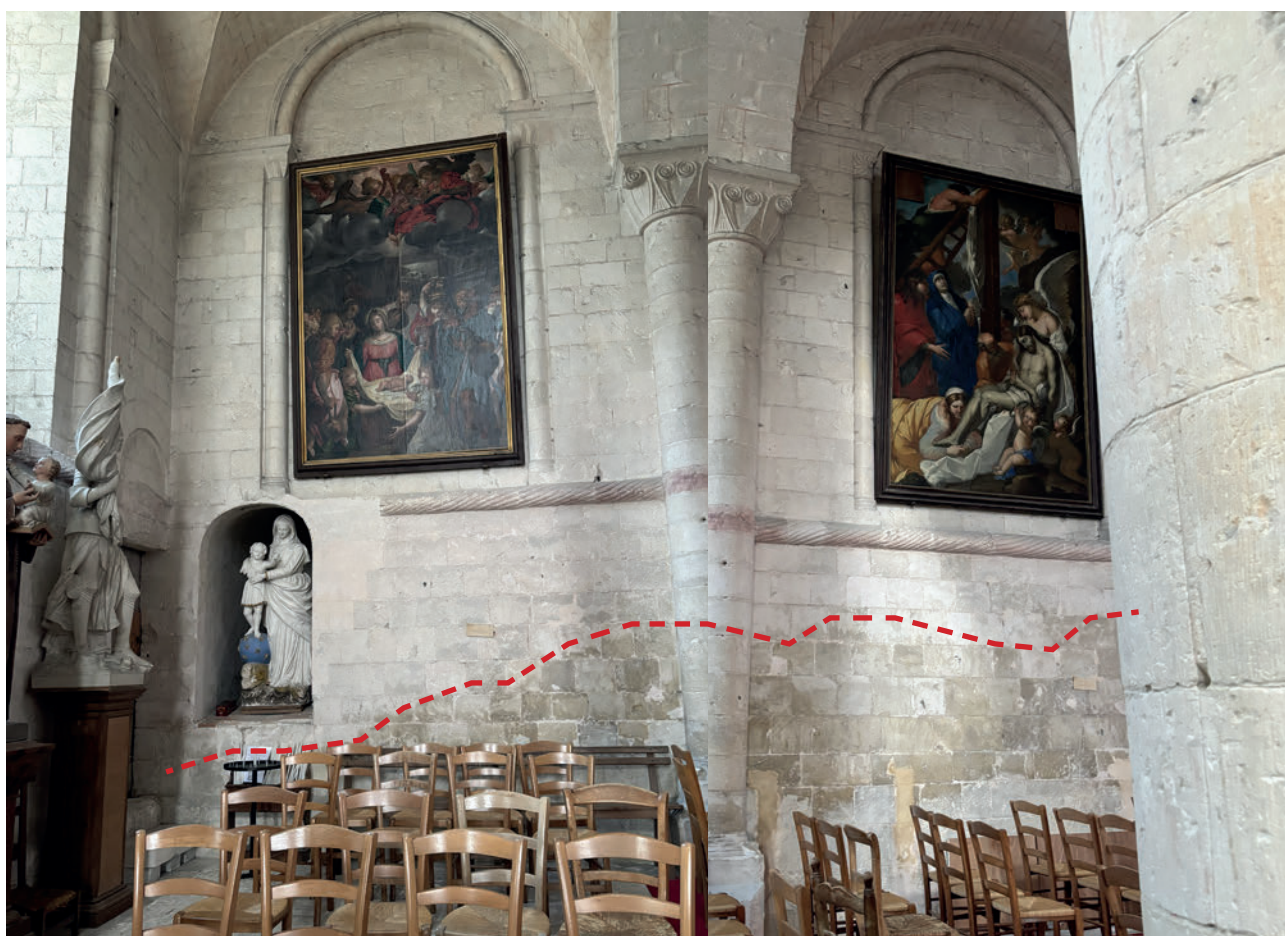
45. Remontées capillaires marquées par un dépôt salin.

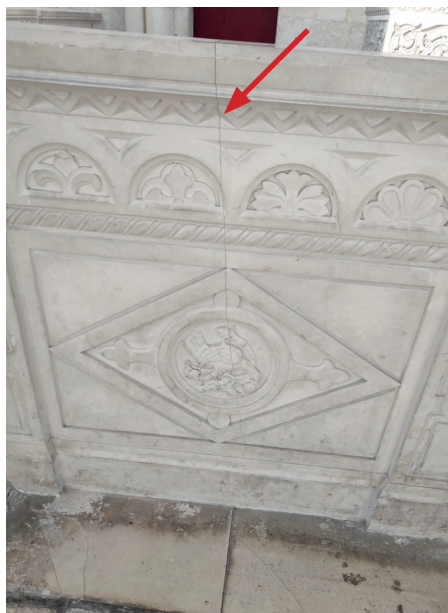
52. Table de communion fissurée de manière traversante (armatures internes?).

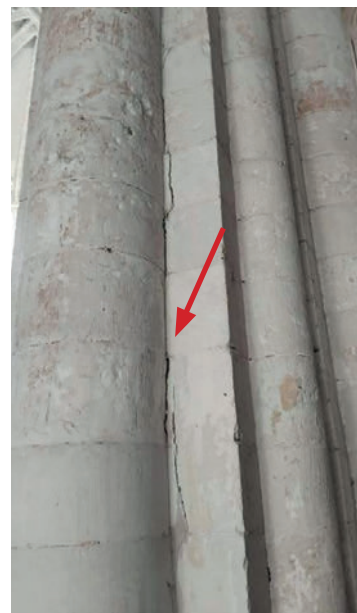
53. Fissuration verticale au droit des colonnes engagées.

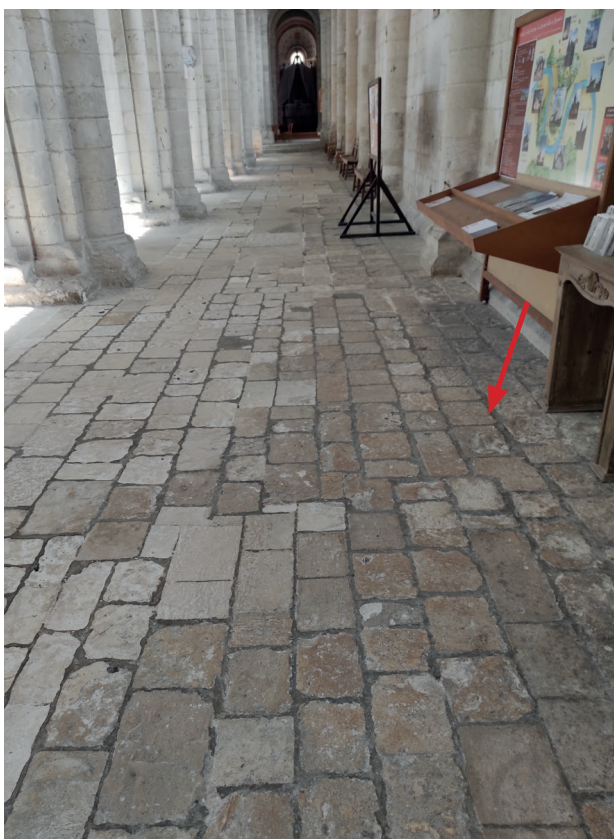
**54.** Pavage présentant des joints fortement hydrauliques, auréoles d'humidité au droit du sol.

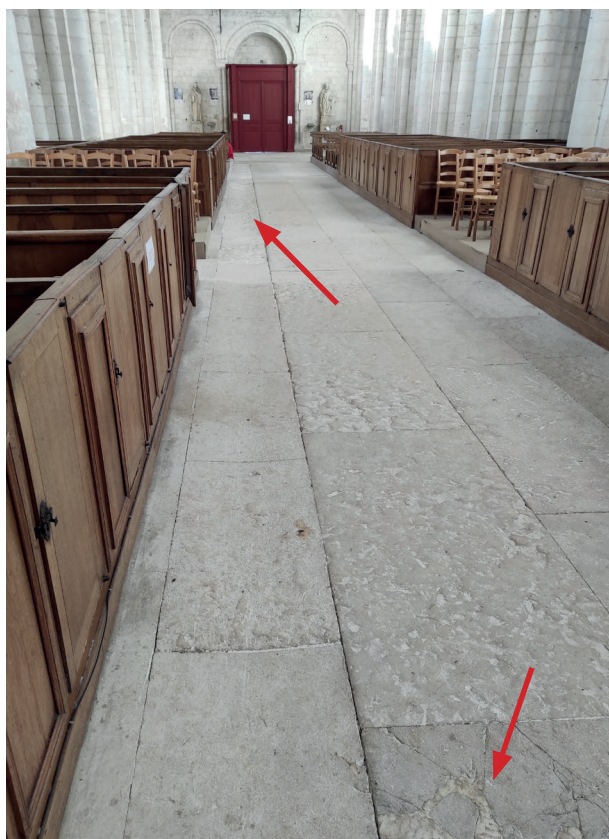
**56.** Dalle du sol cassée et signes d'usure localisés.
