COMMUNE DE MONTS

REVISION DU PLAN LOCAL D'URBANISME

**INFORMATIONS SUR LES RISQUES DE MOUVEMENTS DE
TERRAIN**

**Prise en compte du risque mouvement
de terrain, dans la réflexion du PLU**

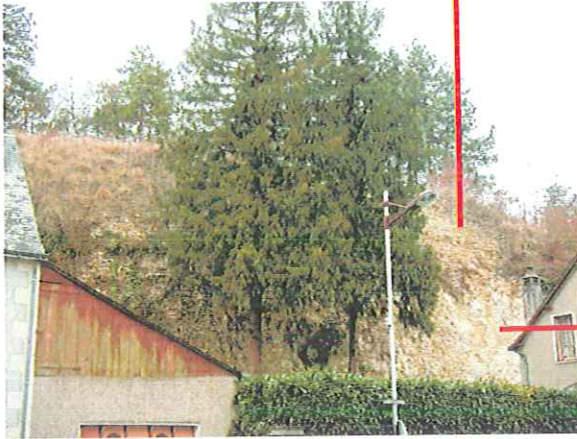
argile à silex

craie en pied de coteau

Le coteau rue du Val de l'Indre

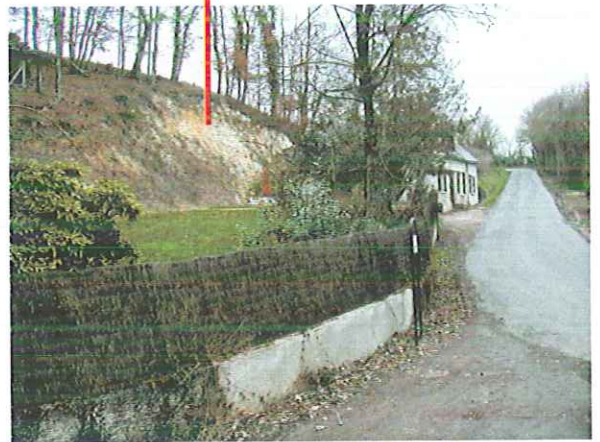
affleurement de craie

Le pied de coteau aux Girardières

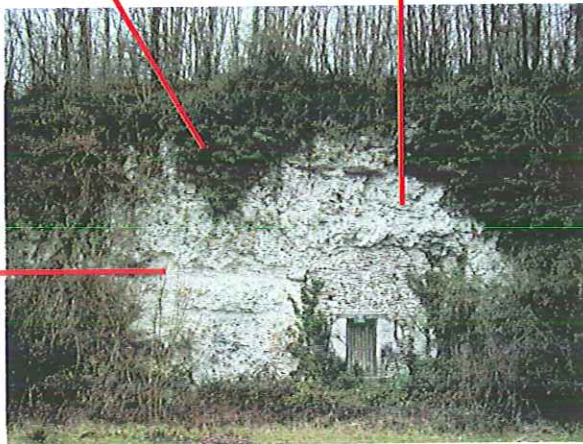
fort développement
de lierre

craie très riche
en silex

passée
argileuse

Paroi rocheuse et entrée de cave aux Vontes

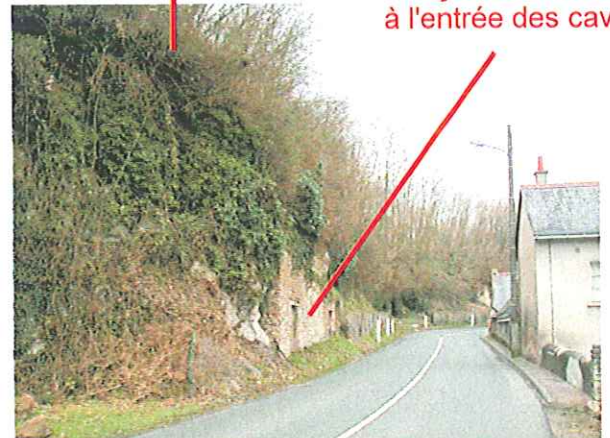
bois occupant le haut
de coteau et le plateau

façade montée
à l'entrée des caves

Le coteau de Vontes

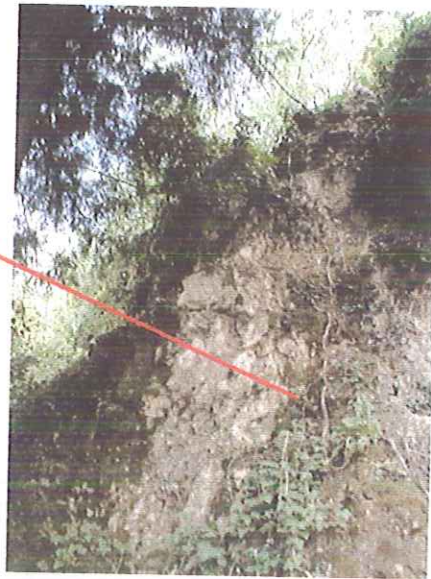
- En partie gauche de la propriété, un éperon situé immédiatement à gauche d'un couloir de ravinement, montre de multiples fractures de décompression et de façon plus inquiétante, des fissurations relativement récentes, signalant des éclatements et des ruptures de silex. L'assise de cet éperon est amaigri et l'ensemble est très fragmenté. La masse rocheuse estimée à environ 80 m³ montre, à notre avis, un état de fragilité relativement inquiétant. Suite aux fortes pluviométries de ces derniers mois, cette masse subie des lessivages et des surcharges pondérales qui accentuent les effets d'écrasement sur les couches tendres, l'ensemble se traduisant par des processus de décompression, signalant un risque d'effondrement en masse relativement important.

couloir d'écoulement

fractures de décompression

En tout état de cause, la situation est relativement menaçante et nous avons conseillé aux différentes personnes présentes d'instaurer un périmètre de sécurité au droit de cette zone du coteau, en interdisant l'accès à toute personne.

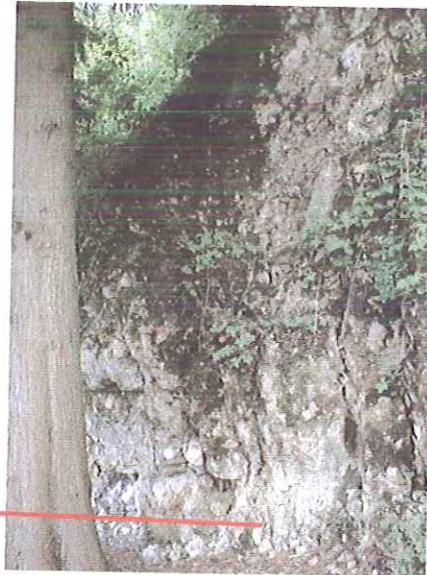
Zone Gauche

assise amaigrie

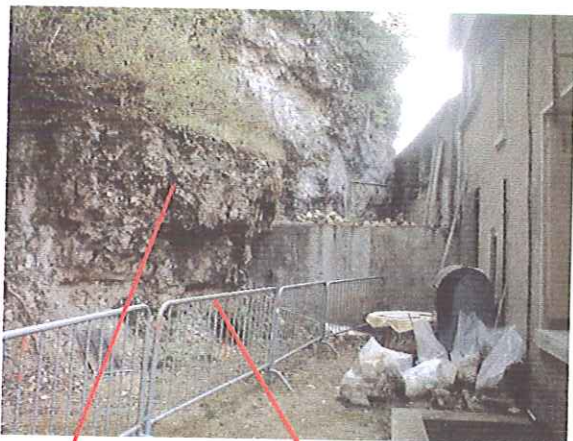
Zone droite

- En partie droite de la propriété, à environ 4 m en arrière du bâti d'habitation, nous avons relevé une masse d'environ 3.50 m de hauteur pour 4.50 m de longueur. Cette masse s'isole en pied et en avant du coteau, en avancée d'une fracturation structurale ancienne, fortement creusée et actuellement en cours de lessivage. L'assise de la masse rocheuse est en sous relief et en cours d'écrasement. Il est donc à craindre un basculement de la masse et compte tenu de la faible distance vis à vis du bâtiment d'habitation, nous estimons qu'une protection du bâtiment doit être effectuée, soit par étaieement de la masse, afin d'offrir une butée provisoire, soit par mise en œuvre d'écran de protection (ballots de paille, bastings, ou autres) contre le mur de façade arrière du logement. Cette masse devra être éliminée lors des travaux qui s'avèrent nécessaires sur la propriété.

bloc menaçant

assise en cours d'écrasement

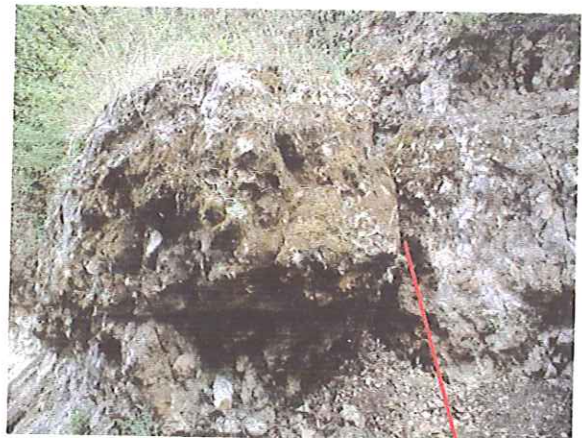
fracturation de désolidarisation en cours de lessivage

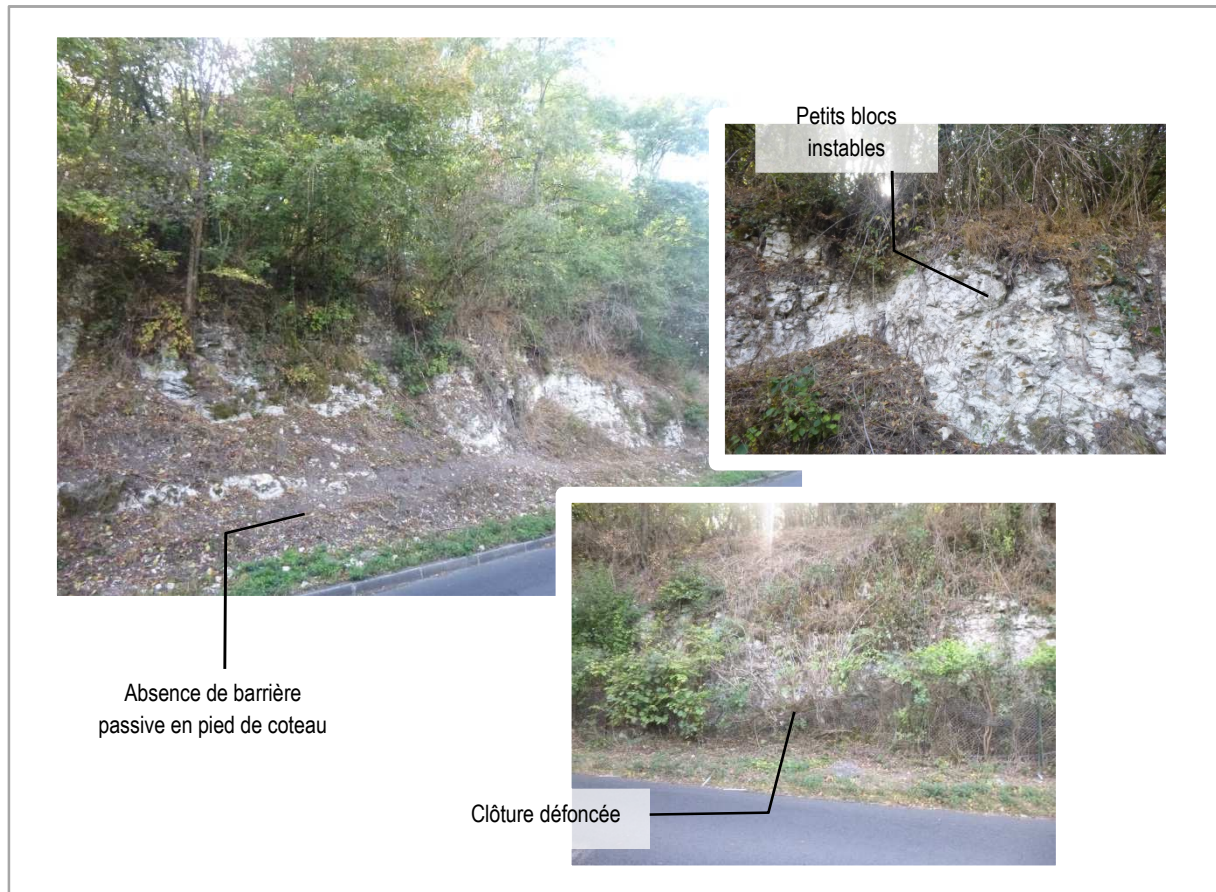
Le front rocheux est à l'abandon depuis un certain temps de telle sorte que la végétation s'est développée de manière anarchique. Elle commence aujourd'hui à avoir une action néfaste. En effet, les racines du lierre s'insèrent dans les fractures et favorisent les processus de décrochement. Les végétaux empêchent par ailleurs une lecture précise du site.

La masse rocheuse qui affleure est ici noduleuse et dégradée. Il faut rappeler qu'elle s'altère naturellement sous l'effet des variations des conditions climatiques (alternance gel/dégel, intempéries...), sous l'action de la pénétration racinaire et des animaux (creusement de terriers, picorage des oiseaux...) et peut générer de petits éboulements. De nombreux éléments instables ont d'ores et déjà été observés. Ils sont susceptibles de venir s'échouer sur la rive de la RD 17 voir de se propager vers la chaussée.

Coté Est du **secteur 1**, le front rocheux est jalonné par une forme de clôture jouant le rôle de barrière passive. Il faut toutefois rappeler que cette barrière n'est pas continue sur l'ensemble linéaire du **secteur 1** et qu'elle est relativement dégradée et même défoncée localement. Le rôle de cette barrière passive est donc tout relatif.

Figure 8 : risque de chutes de pierres au niveau du secteur 1

Afin de maîtriser le risque de chutes de pierres et de blocs, des travaux d'entretien et de confortement doivent être réalisés au niveau du **secteur 1** :

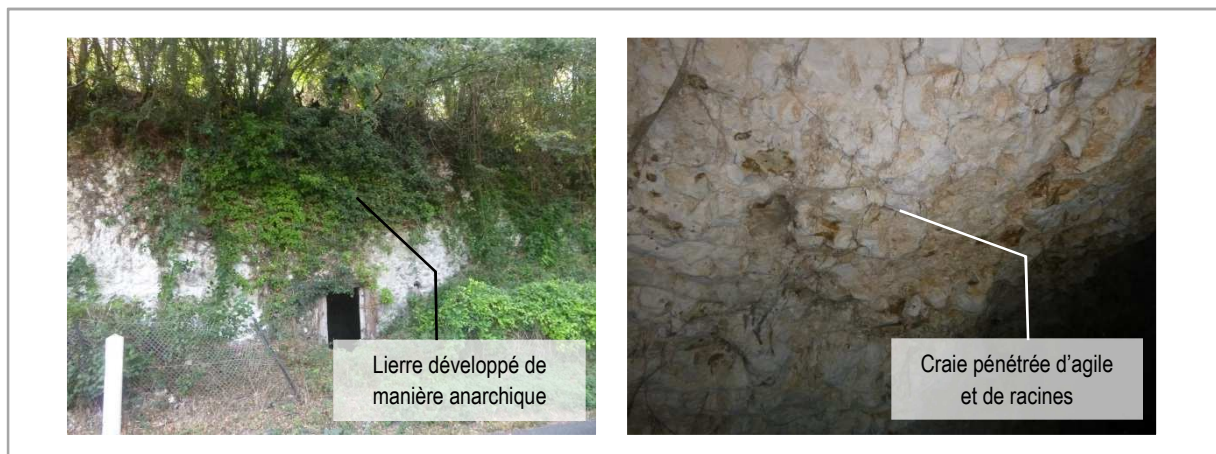
En front de coteau, la végétation est très abondante. Le lierre s'est développé au droit de la maçonnerie de façade de la cave. Il faut rappeler que les racines du lierre altèrent les joints entre les moellons. La masse rocheuse visible est ici encore de mauvaise qualité et est susceptible de générer de petits éboulements.

En ce qui concerne la **cavité COSTE n°1**, elle a été creusée dans une craie possédant des qualités mécaniques médiocres. En effet, elle est tendre et hétérogène, pénétrée d'argile et de racines. Le risque de chutes de blocs est ainsi élevé dans le développement souterrain.

Figure 10 : aperçu du front de coteau et de la cavité souterraine du secteur 2

Des travaux d'entretien et des actions de confortement sont à réaliser au niveau du **secteur 2** :

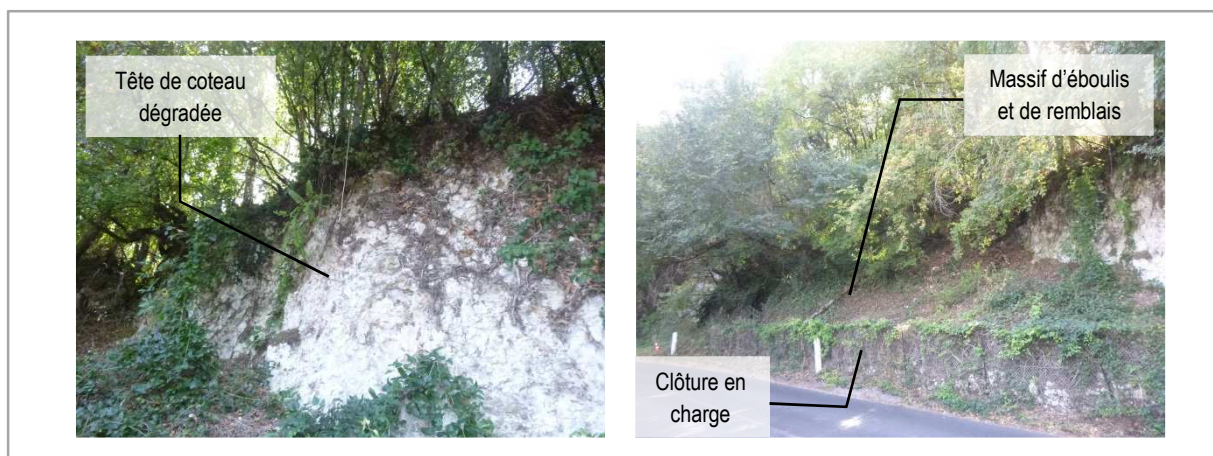
La végétation est ici luxuriante et la masse rocheuse qui affleure dégradée.

Deux types de mouvements de terrains sont ici susceptibles de se produire. D'une part, les talus fortement pentés peuvent être affectés par des phénomènes de glissements lents. Les matériaux constitutifs des talus, à savoir des argiles limoneuses et des blocs de roche, sont peu cohérents et peuvent ainsi fluer, au gré des infiltrations parasites, en direction de la chaussée de la RD 17. Les éboulis et remblais mettent d'ores et déjà la forme de clôture en charge. Cette structure vétuste n'est pas dimensionnée pour reprendre de telles poussées. D'autre part, des éboulements peuvent se produire au niveau de la tête de coteau dégradée. Les éboulis peuvent alors se propager, à la faveur des pentes des talus, vers la RD 17.

Figure 12 : risque d'éboulement et de glissements lents au niveau des secteurs 3 et 5

Afin de maîtriser le risque de chutes de blocs et de glissements, des travaux doivent être réalisés dans les **secteurs 3 et 5** :

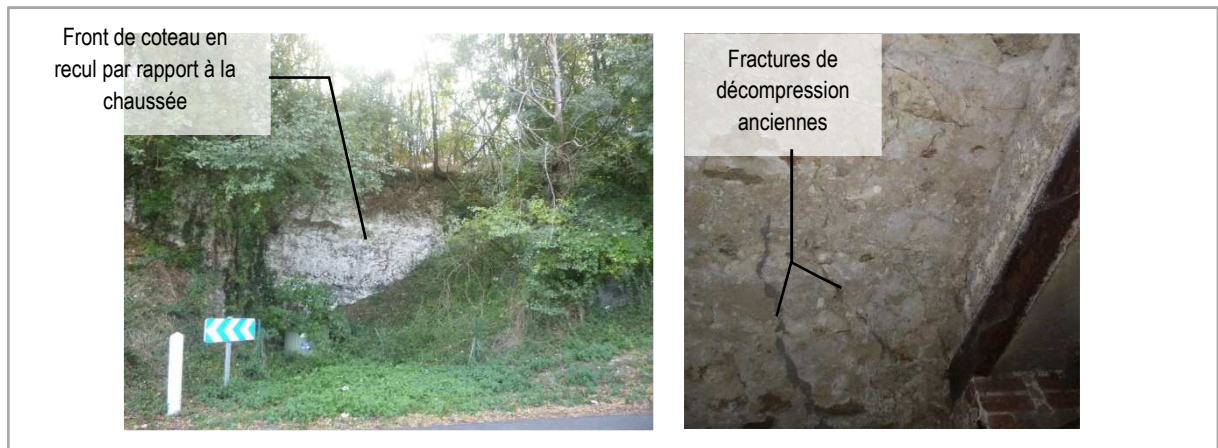
Le **secteur 4** se caractérise par une végétation abondante qui se développe notamment à l'aplomb du mur de façade de la cavité **COSTE n°2**. Hormis un phénomène de décompression ancien dans l'entrée, la cave ne présente pas de désordres particuliers.

Figure 14 : aperçu du front rocheux et de la cave du secteur 4

- D'entretenir la végétation, notamment au niveau de la façade de la cave n°2
- De purger les éléments rocheux instables
- De surveiller en cave le processus de décompression par des témoins ou des fissuromètres. En cas d'évolution ou de manière préventive, mettre en œuvre des clous acier sub-horizontaux scellés au coulis de ciment
- De neutraliser l'accès au pied de coteau par une clôture.

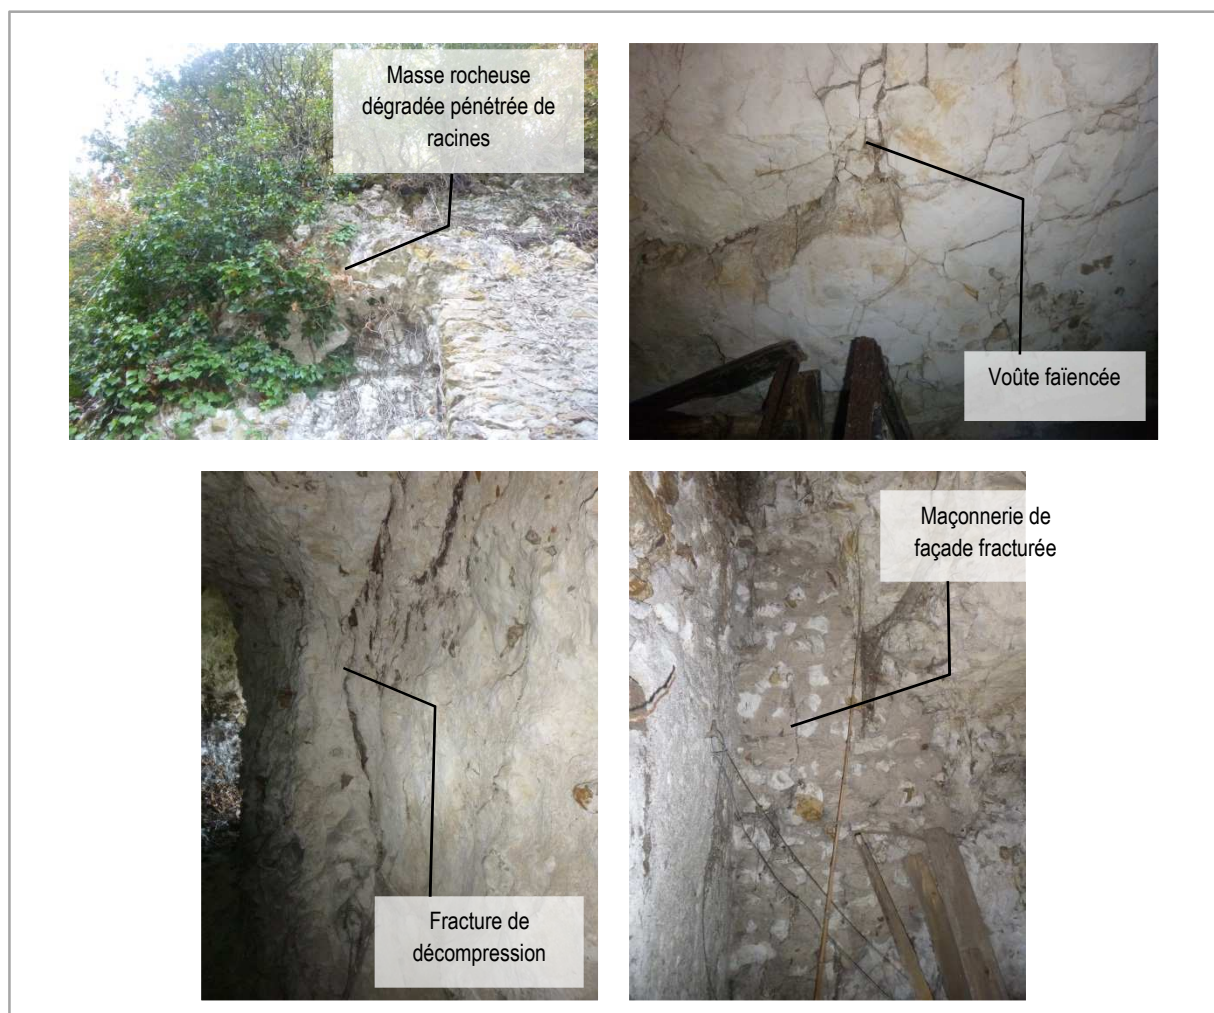
Le front rocheux du **secteur 6** est dégradé. La végétation luxuriante favorise l'altération de la masse rocheuse et de nombreuses pierres et petits blocs instables ont été observés.

Les **cavités COSTE n°3, 4 et 5** sont également dégradées. Elles sont affectées par un processus de décompression de bord de coteau qui se traduit par l'apparition de fractures sub-verticales orientées parallèlement à la trace du coteau et par la mise en compression progressive des appuis de façade. Etant situées à proximité immédiate de la RD 17, l'effondrement des entrées de caves impacterait immédiatement la voie publique.

Outre le risque de décompression de bord de coteau, il existe dans les caves un fort risque de chutes de blocs. En effet, les voûtes des caves sont faïencées par de nombreux plans de fracturation qui s'entrecroisent les uns avec les autres mais également avec les discontinuités de sédimentation entre deux couches successives de roche.

Figure 16 : exemples de désordres au niveau du secteur 6

Le secteur est menacé par des phénomènes d'éboulement. Il est ainsi nécessaire d'entreprendre des travaux de confortement au niveau du **secteur 6**. Ceux-ci pourront comprendre :

- Le débroussaillage de la végétation et la purge du front rocheux
- Le comblement des cavités souterraines par un mortier de ciment
- La mise en œuvre d'une campagne de clous acier pour stabiliser les éléments instables et la projection d'un béton de chaux dans les zones où la masse rocheuse est très dégradée
- La mise en œuvre d'une nappe de grillage pour stabiliser la tête de coteau

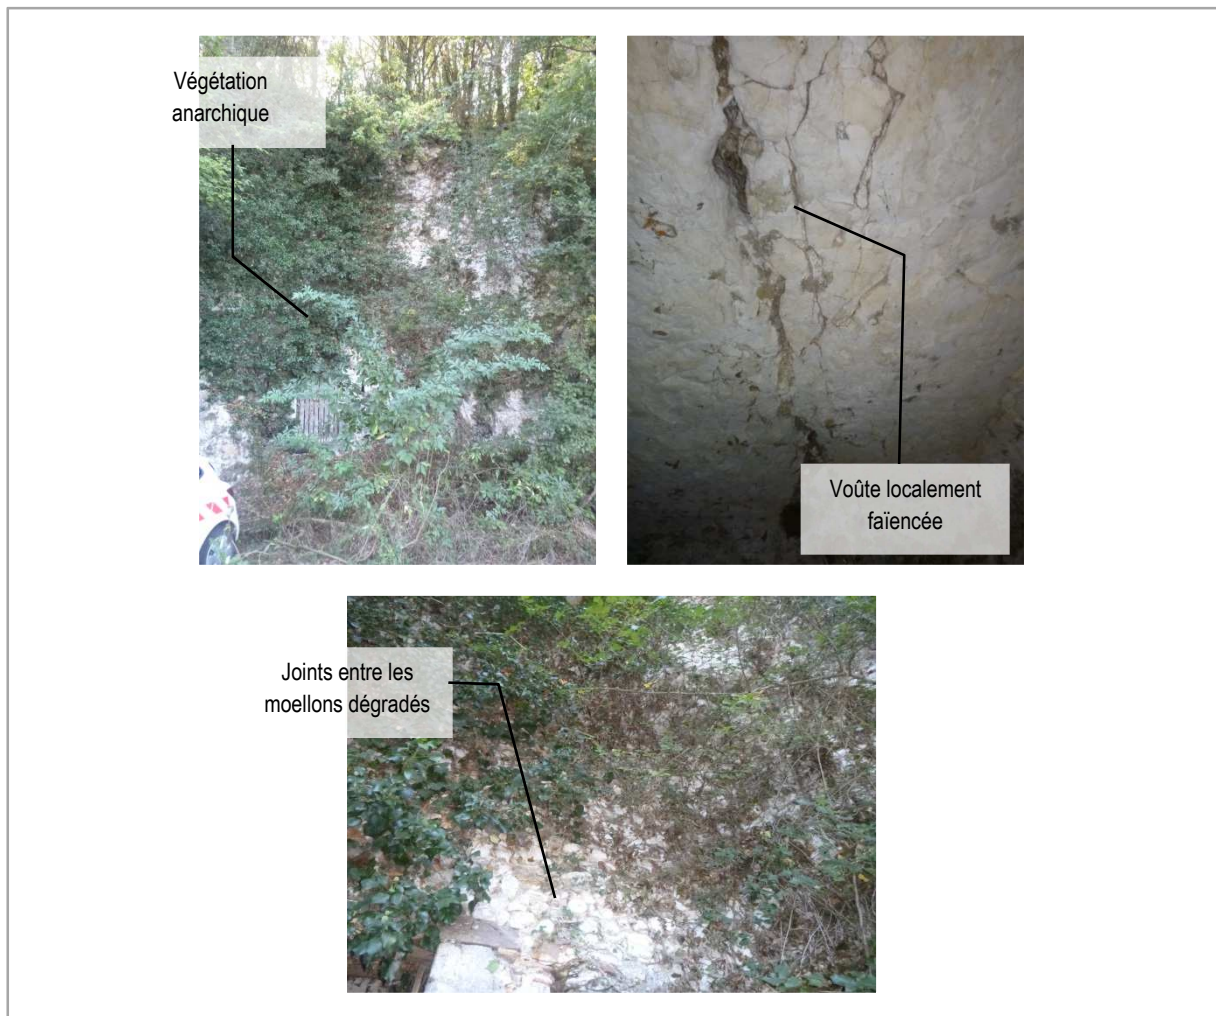
Le front de coteau est presque entièrement masqué par une végétation qui s'est développée de manière anarchique. Le lierre a sapé les joints entre les moellons de la maçonnerie de façade de la **cavité FERAY**. Quelques blocs instables sont visibles en tête de coteau.

Figure 18 : végétation anarchique et blocs instable au niveau du secteur 7

- Débroussaillage de la végétation
- Purge des éléments instables
- Pose d'une clôture pour neutraliser l'accès au pied de coteau
