ATTESTATION DE TRAVAUX

Désignation du marché : Le clos des chênes
POSE DE RESEAUX AEP EU ET EP

RAPPORT DE RECEPTION DE RESEAU

**-Inspection télévisée des réseaux EU
-Essais d'étanchéité à l'air des collecteurs EU DN 200**

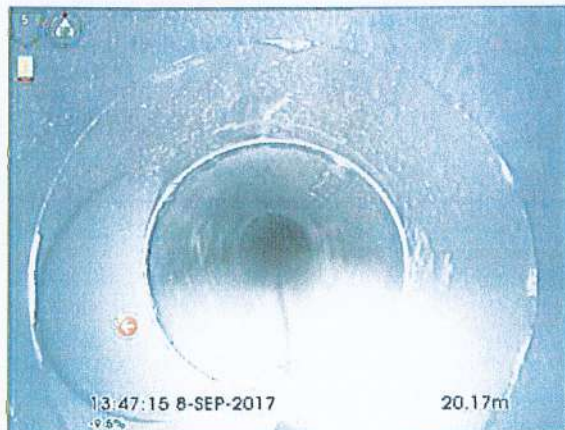
Photo: 3_3_6_A.BMP
 16,3m, Raccordement direct à 09 h.

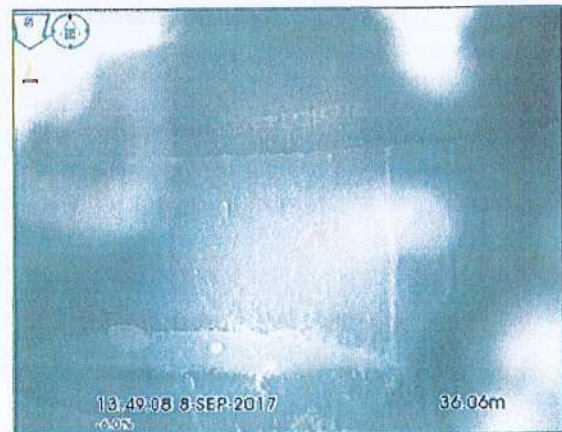
Photo: 3_3_7_A.BMP
 21m, Raccordement direct à 09 h.

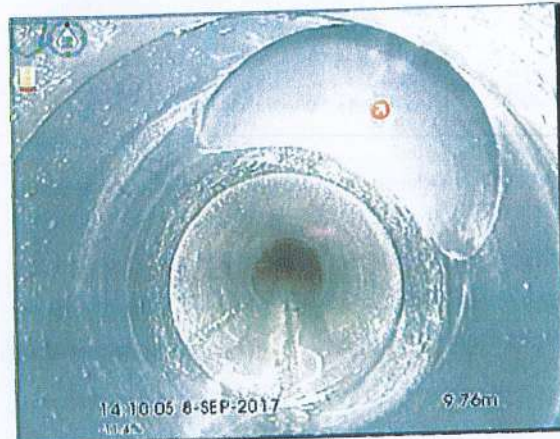
Photo: 6_6_12_A.BMP
10m, Raccordement direct à 01 h.

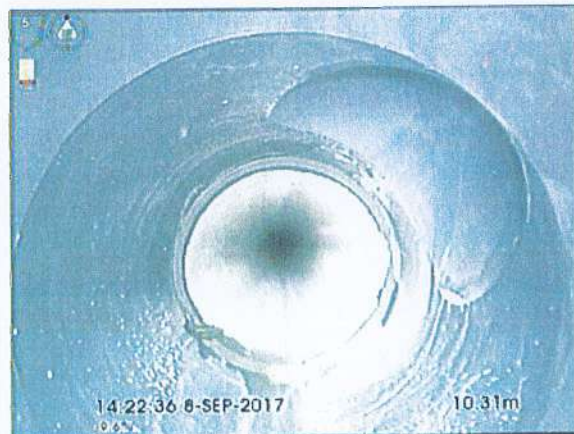
Photo: 8_8_17_A.BMP
 10,7m, Raccordement direct à 01 h.

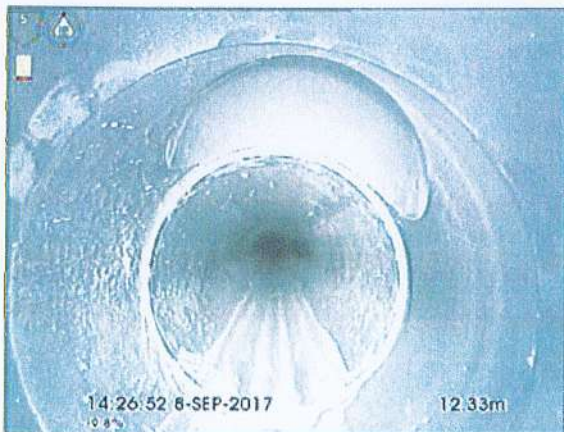
Photo: 9_9_22_A.BMP
 12,5m, Raccordement direct à 12 h.

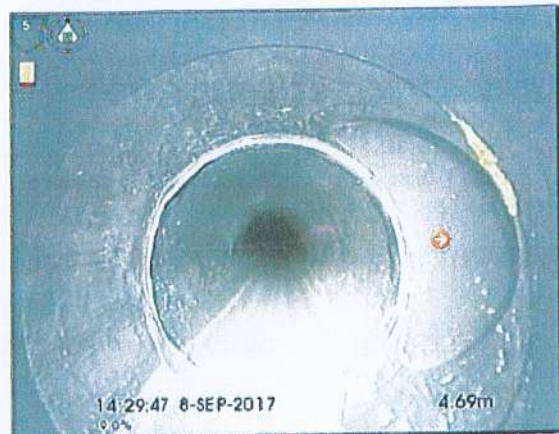
Photo: 10_10_26_A.BMP
 5m, Raccordement direct à 03 h.

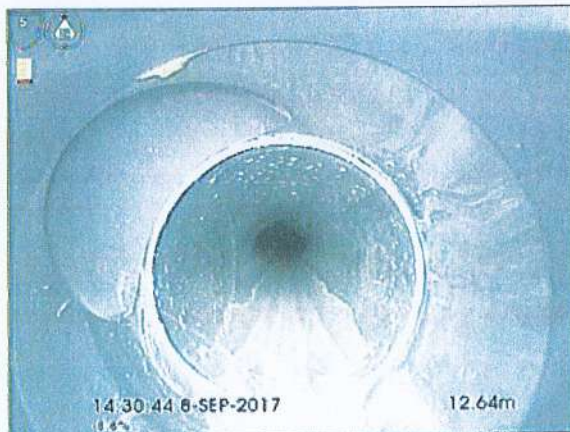
Photo: 10_10_27_A.BMP
 13m, Raccordement direct à 10 h.

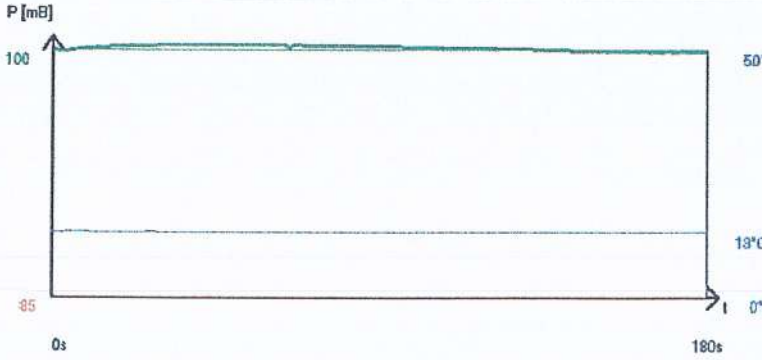
Résultat
	Conforme
	Pression finale
	99.8 mBar

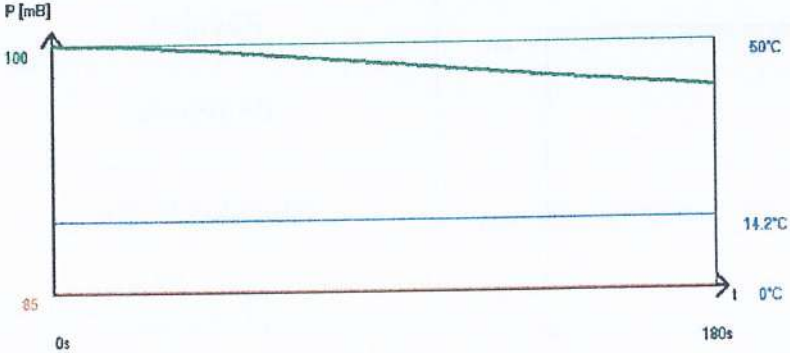
Résultat Conforme Pression finale 97.2 mBar

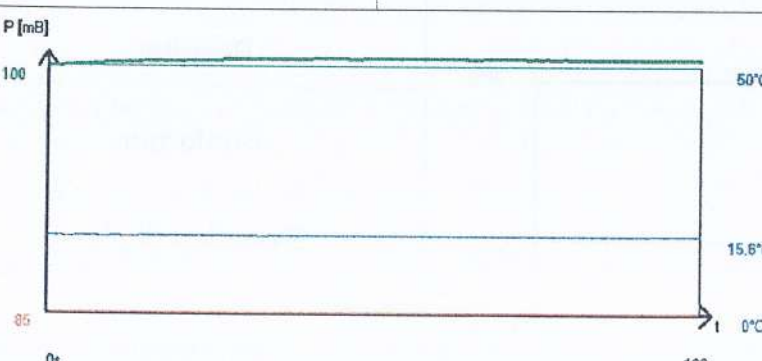
<p align="center">Résultat</p> <p align="center">Conforme</p> <p align="center">Pression finale</p> <p align="center">100.4 mBar</p>

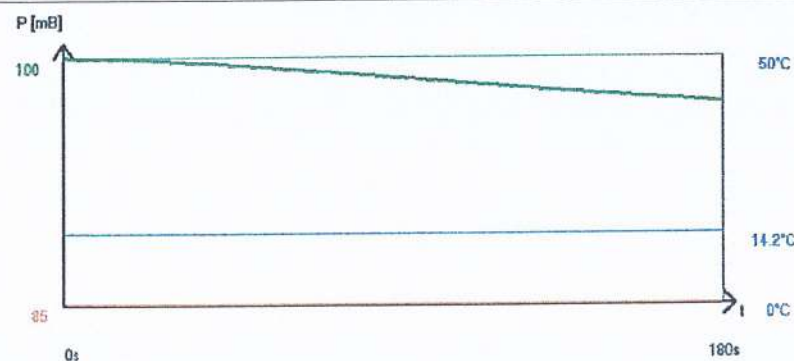
Résultat	
Conforme	
Pression finale	
97.2 mBar
