## Le Bezo - tronçon n°3

Lit mineur du Bezo depuis la limite départementale jusqu'au pont du boulevard des Capucins (linéaire 1100 mètres)

Commune de Charlieu (dept.42)

### Intention :

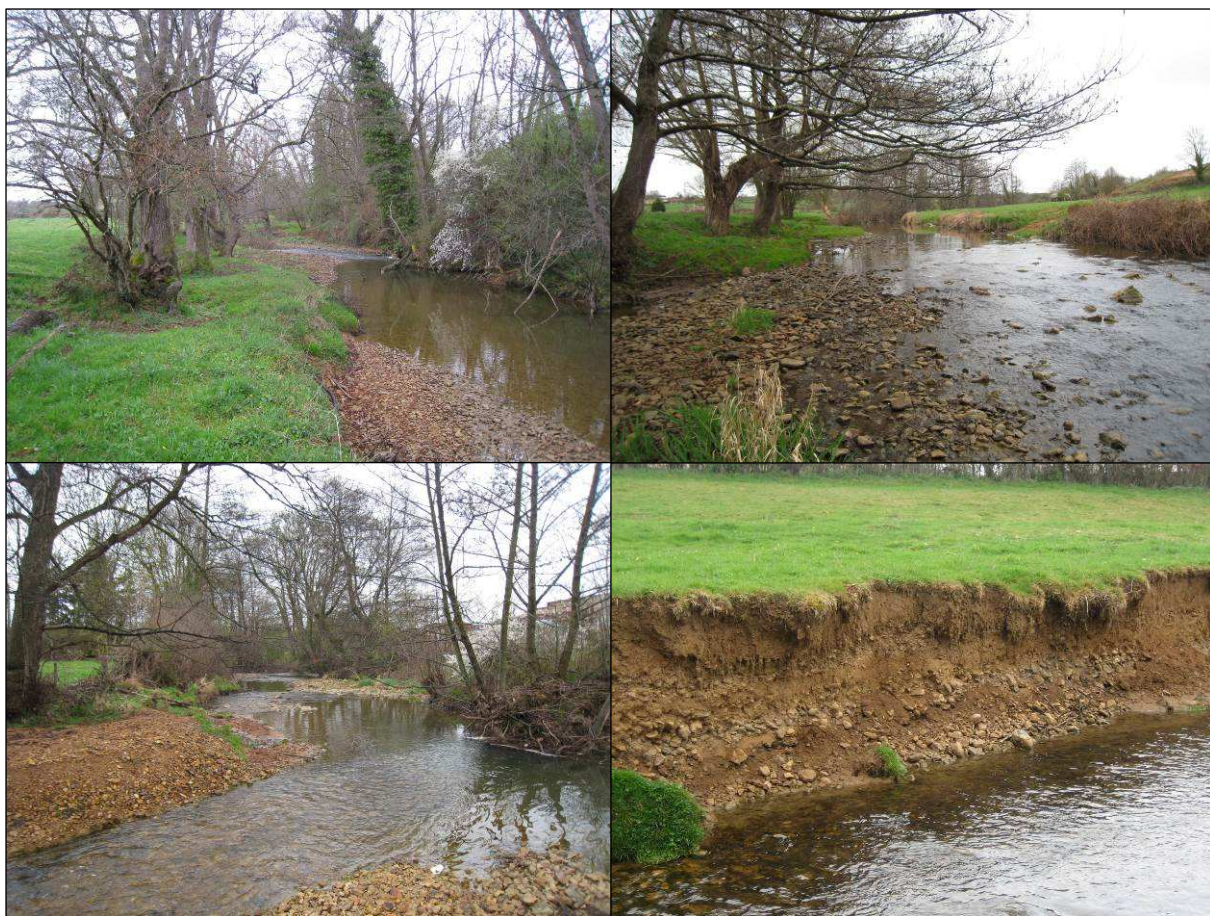
**Figure 3-2** Vues successives de la diversité des conditions d'écoulement des eaux du Bezo, de sa physionomie physique éminemment naturelle, puis de la nature des sols en berge (alluvions récentes reposant sur des argiles à silex notamment) - Clichés Biotec, juillet 2009.

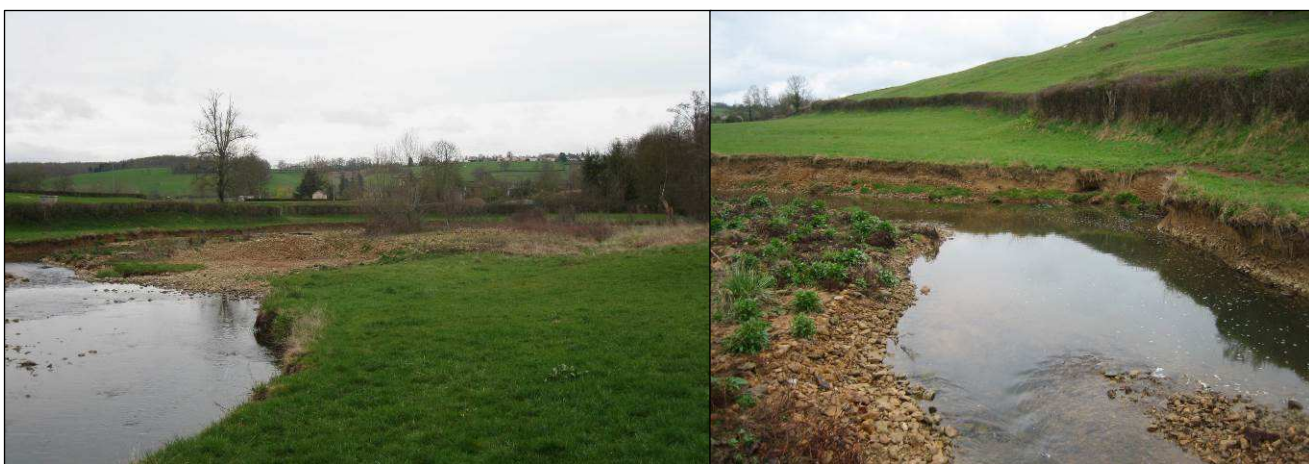
**Figure 3-3** Illustration du seul secteur où la rivière a connu un réel déplacement de son lit en ce tronçon (en amont du pont de la RD487) : vue depuis l'amont du large banc graveleux constitué rive droite (image de gauche) puis vue depuis l'aval du talus riverain gauche particulièrement exposé aux contraintes d'écoulement (image de droite) - Clichés Biotec, juillet 2009.

Au droit de la rue du Brionnais, la rivière a effectivement vu son lit se déplacer d'une quarantaine de mètres vers l'Est entre le début des années 1980 et la fin des années 2000. Si les crues exceptionnelles survenues en 1983/1985 (la rivière a, à cette date, d'ores et déjà migrée de plus d'une dizaine de mètres), puis ensuite au cours des années 1996/1998/2001 et, surtout, 2003 ont nécessairement participé au processus, le déclencheur ou réel moteur de cette « mutation physique » est essentiellement à rechercher dans les malheureux travaux de rescindement de tracé et d'endiguement subis par la rivière sur l'ensemble de son cours aval entre 1977 et 1980. Le programme de chenalisation du lit du Bezo conduit en aval de la route départementale (et ce, jusqu'à la confluence avec le Sornin, soit sur un linéaire de plus de 600 mètres – cf. figure n°3-5) a en effet entraîné un processus de réajustement naturel de la rivière immédiatement en amont : selon les données à disposition, le cours d'eau a en effet tenté de se « réadapter » en favorisant le développement d'un chenal d'écoulement préférentiel de plus grande longueur. Face à l'accentuation de la pente de la rivière en aval (du fait de la réduction du linéaire de cours d'eau par rescindement), cette évolution s'est traduite, d'un point de vue physique, par une exagération de l'extrados de courbure puis l'émergence de hauts fonds (atterrissement graveleux) en intrados (cf. figure n°3-4 ci-dessous).

- Reprofiler en déblai et selon un profil de pente adouci un tronçon riverain particulier (berge gauche) à des fins de minimisation des pressions hydrauliques en rive, y compris ensemencement des surfaces travaillées au moyen d'un mélange grainier choisi ;

- Araser, éventuellement, le toit du large atterrissement graveleux aval (rive gauche et au droit de la rue du Brionnais) de façon à favoriser l'étalement de la lame d'eau en période de crue en cet endroit – arasement jusqu'à 15 cm au-dessus du niveau de l'eau pour un débit moyen annuel ; puis ré-emploi des matériaux obtenus pour la constitution de bancs graveleux alternés en amont immédiat et à des fins de diversification des conditions d'écoulement puis de protection de certains linéaires de pied de berge (ré-injection des produits graveleux au sein du lit).

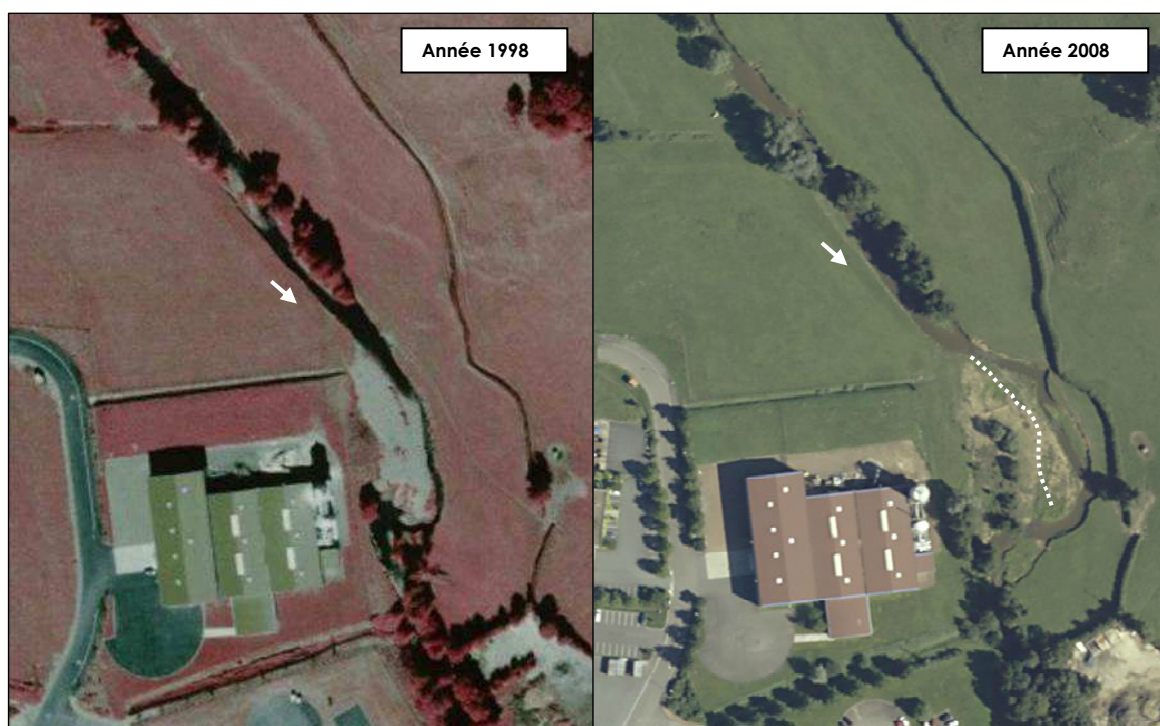
**Figure 3-4** Illustration de la progression du lit du Bezo vers l'Est sur une décennie (1998-2008) par engraissement de la rive convexe (l'intrados du méandre) puis l'érosion de la rive concave (extrados du méandre) ; évolution ayant débuté dès le début des années 1980, soit à la suite immédiate des travaux de chenalisation de la rivière menés en aval de la route départementale n°487 - Sources : géoportail.fr & IGN.

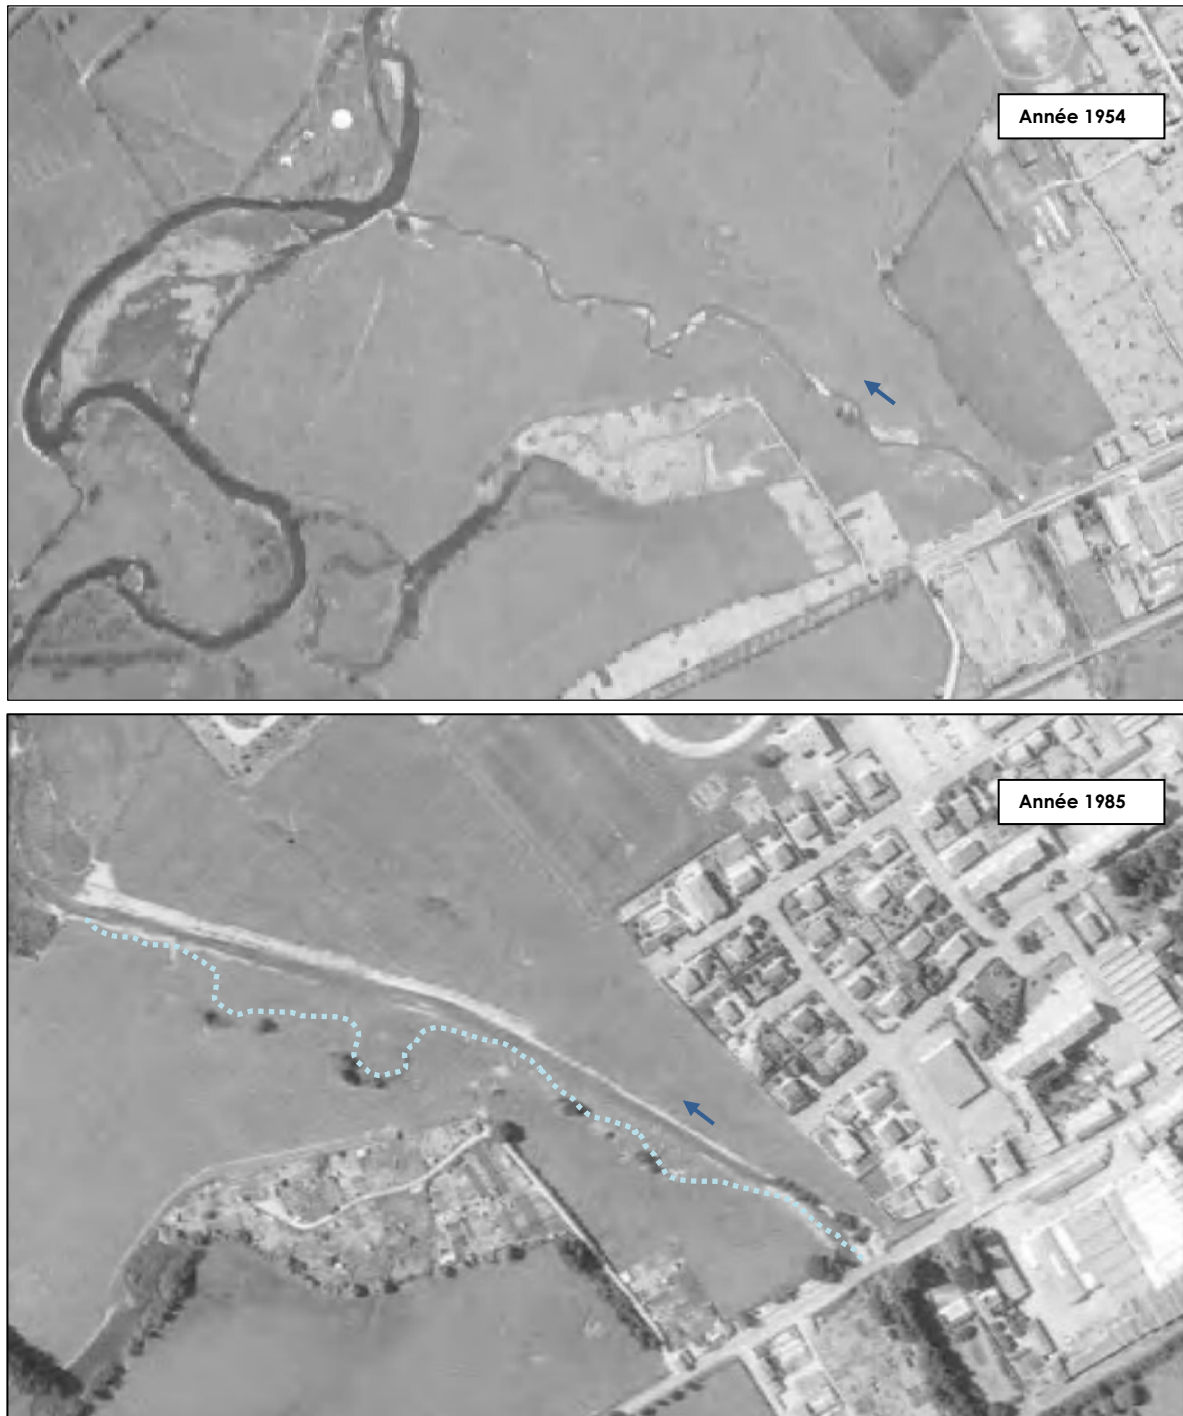
**Figure 3-5** Vues aériennes comparatives du tracé du lit du Bezo entre 1954 (physionomie naturelle particulièrement sinueuse – image haute) et 1985 (lit de tracé rectiligne et uniforme - image basse, avec projection de l'ancien tracé) - Sources : géoportail.fr & IGN.

**Pour mémoire, la perte de linéaire de cours d'eau après travaux de rescindement a été estimée en aval de la RD487 à près de 120 mètres linéaires à minima, soit à 18% du linéaire originel (un évènement ayant entraîné une hausse de la valeur de la pente du lit de plus de 0,1%).**

En fonction des éléments de diagnostic et de connaissance délivrés ci-avant, il est évident qu'une opération de renaturation (reméandrage) du cours aval actuellement recalibré du Bézo participerait non seulement à un regain d'attractivité du milieu pour la faune aquatique, mais aussi et surtout à la stabilisation des formes du lit en amont de la RD487 (fin des processus de ré-ajustement de la rivière aux pressions subies). Si des justifications de gestion des inondations ont probablement été à l'origine de cette malheureuse opération de recalibrage, les impacts de ce type d'évènement pourrait encore être limités par le maintien, suffisamment en recul de la rivière, d'une digue ou merlon de protection, rive droite, si nécessaire.
