Plan d'indexation en Z

Commune de Flumet

Note de présentation

Référence	19091393	Version	2.0
Date	5 août 2019	Édition du	19/03/19

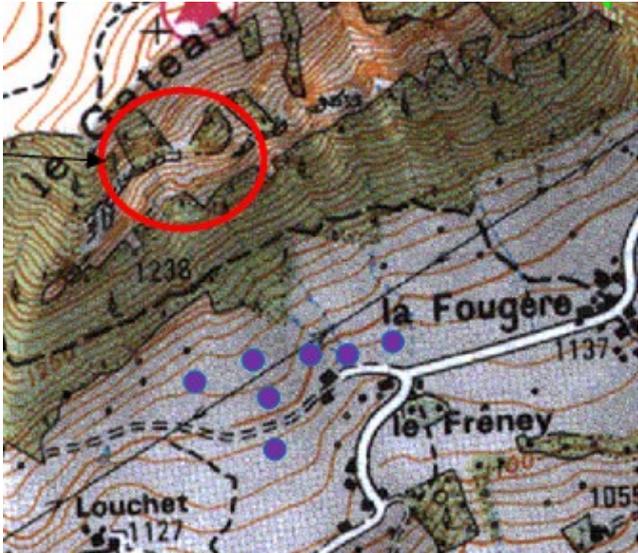
<p><i>Figure V.1: Zone de départ et zone d'arrivée des blocs</i></p>	RTM

Lieux	Date	Description	Sources
Le Freney	2 septembre 2014	<p>La rupture soudaine dans le massif rocheux de la falaise du Gateau a conduit à la chute isolée de 7 blocs, dont le volume a été estimé entre 15 et 20 m³. Ce massif est fortement fracturé dans la zone de départ. Les blocs, dont l'un de 5 m³ et un autre de 4 m³, se sont arrêtés sur un replat dans un pâturage.</p>

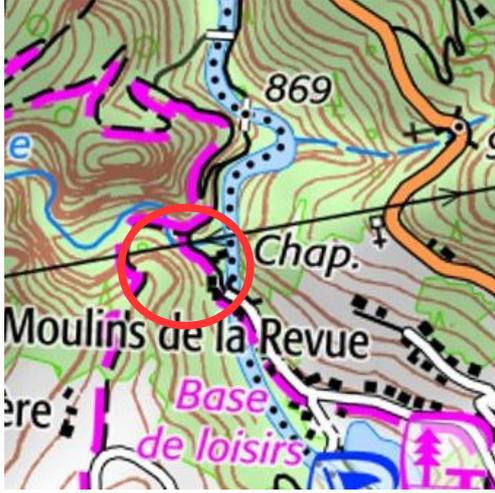
<p><i>Figure V.2: Situation de la zone de l'événement</i></p>	RTM
RN212	Avril 2003	Éboulement rocheux d'environ 2700 m ³ sur la RD212 à la sortie du dernier tunnel en direction de Praz-sur-Arly.	DL du 17/04/2003

Lieux	Date	Description	Sources
Moulins de la Revue	13 mai 2007	<p>Écroulement rocheux des schistes avec apport de plusieurs gros blocs dont un de 40 m³. Apport conséquent de matériaux dans le lit du torrent.</p>

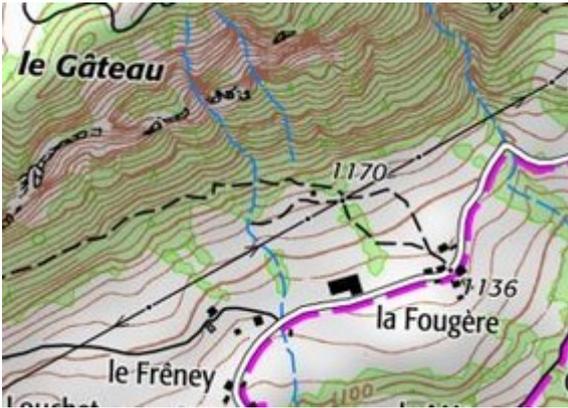
<p><i>Figure V.4: Situation de la zone de l'événement</i></p>	RTM

Lieux	Date	Description	Sources
La Fougère	25 avril 1994	<p>Un gros bloc de 9 m³ s'est détaché de la falaise du « Gâteau » et s'est arrêté à une centaine de mètres d'un groupe de maisons et de granges.</p> <p>Le 30 avril 1994, à l'occasion de fortes pluies, des coulées de boue, de blocs et d'arbres mêlés sont venues s'étaler à la base d'un couloir rocheux sur le haut des prairies.</p>

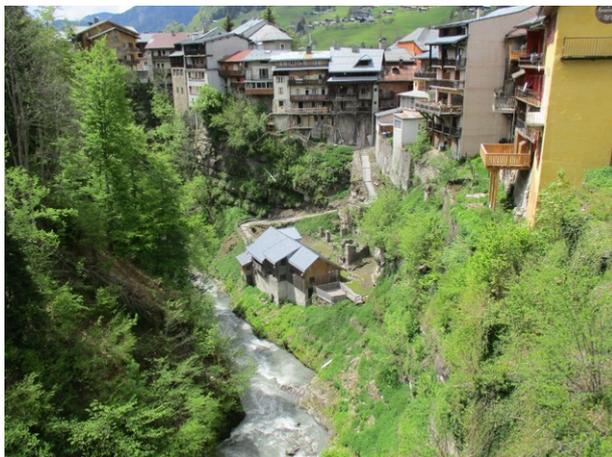
Le chef-lieu a été édifié sur un éperon rocheux taillé par l'Arly. Il se trouve surélevé d'une vingtaine de mètres par rapport au cours d'eau. Au pied de cette falaise, seul un moulin a été construit en bordure de l'Arly. Celui-ci se trouve menacé par quelques chutes de blocs qui peuvent se détacher de la falaise. Il a été classé en (Z^F_B).

Figure V.5: Moulin au pied de la falaise du chef-lieu

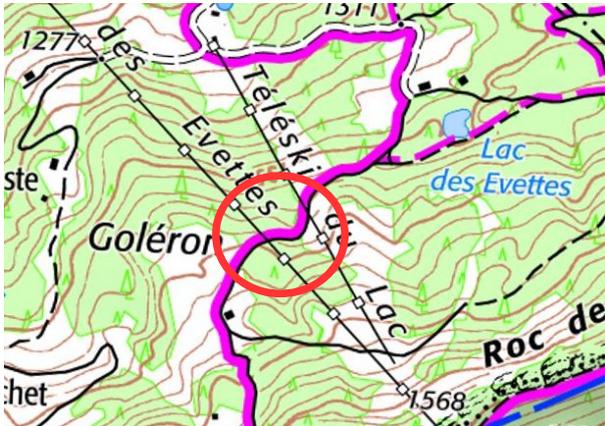
Figure V.6: Situation de la zone de l'événement

Lieux	Date	Description	Sources
Goléron	26/04/ 2018	<p>Glissement de terrain ayant entraîné la rupture d'une canalisation d'eau de neige de culture. Le déversement de l'eau de la conduite dans la pente a engendré un ruissellement jusqu'à la route communale.</p>

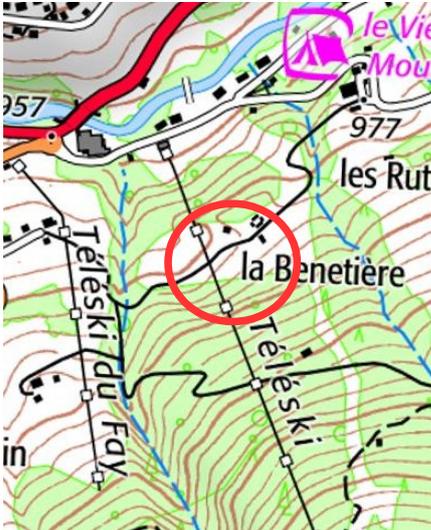
Lieux	Date	Description	Sources
Téléski du seigneur	janvier 2018	<p>Glissement de terrain d'une partie des terrains proches du téléski, suite aux fortes précipitations de janvier 2018.</p>

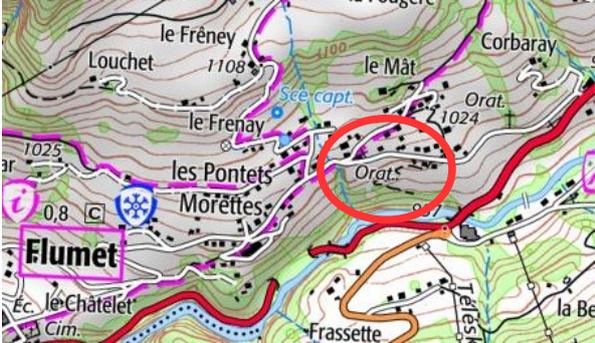
<p><i>Figure V.7: Situation de la zone de l'événement</i></p>	RTM
Route panoramique de Flumet	Janvier 2018	<p>Une portion de la route panoramique de Flumet a subi un affaissement lors des pluies importantes du début janvier. La longueur déstabilisée était d'environ 50 ml.</p>

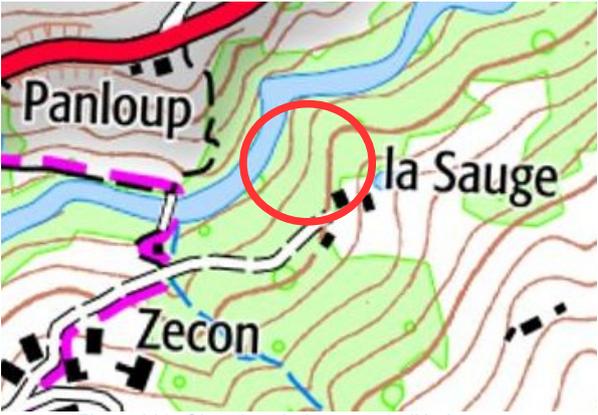
Lieux	Date	Description	Sources
La Sauge	Avril 2016	<p>Un glissement de terrain a affecté ce secteur compte tenu de l'importance des circulations d'eau et du fait du sapement du pied de cette zone par l'Arly. Des fissures sont apparues au niveau des extérieurs des habitations. Le chenal d'évacuation des eaux de drainage comportait de larges fentes, la voie d'accès s'est déformée et les pentes toutes proches ont fait l'objet de fissures et de tassement.</p>

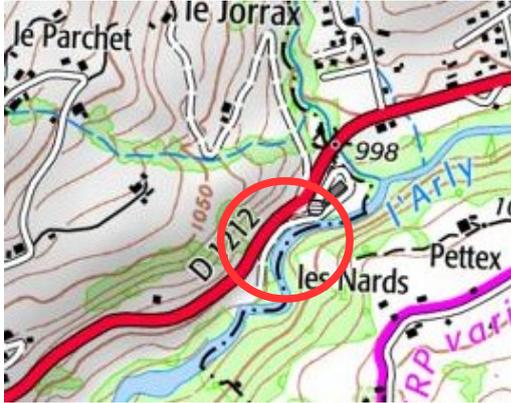
<p><i>Figure V.9: Situation de la zone de l'événement</i></p>	RTM
RD 1212	2 mai 2015	<p>Une fissure active est apparue dans la route, coupant l'enrobé et imposant la mise en place d'un ralentissement. Le volume déstabilisé est de plusieurs milliers de mètre cube. Les fissures ouvertes de plus de 50 cm de largeur sont le résultat de la disparition de la butée de pied du talus aval lors de la crue de l'Arly.</p>

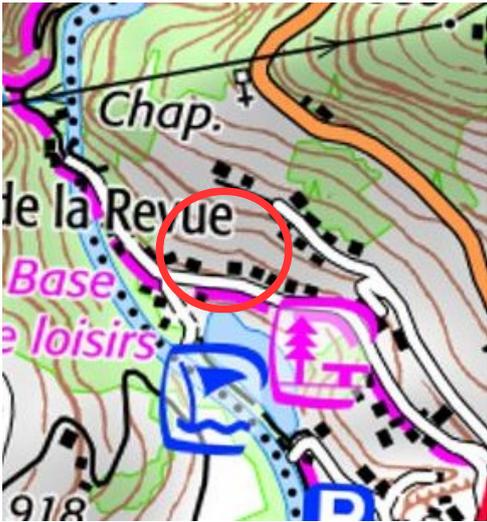
Lieux	Date	Description	Sources
<p>Maison Coston – au nord de la base de loisirs</p>	<p>30 décembre 2009</p>	<p>Un glissement de terrain s'est déclenché dans le talus amont à l'arrière d'un chalet. Cet événement s'est produit pendant une période de fortes précipitations pluvieuses avec redoux sur le manteau neigeux.</p> <p>La structure du chalet a été touchée, un des bois verticaux de l'ossature bois du chalet s'est cassé.</p>

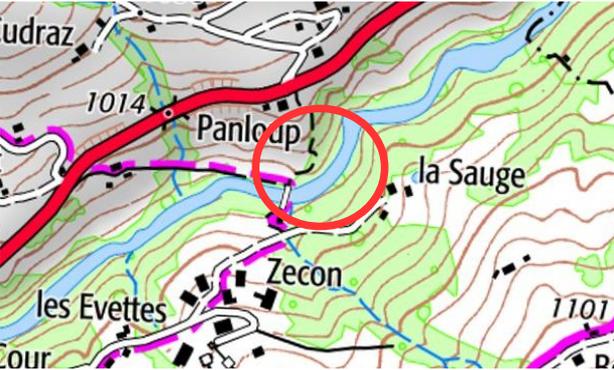
<p><i>Figure V.11: Situation de la zone de l'événement</i></p>	<p>RTM</p>
<p>La Sauge</p>	<p>2004</p>	<p>Un important glissement de berge boisée, s'est produit en 2004 en rive droite de l'Arly. Cet apport de bois dans la rivière peut entraîner des phénomènes d'embâcle.</p>

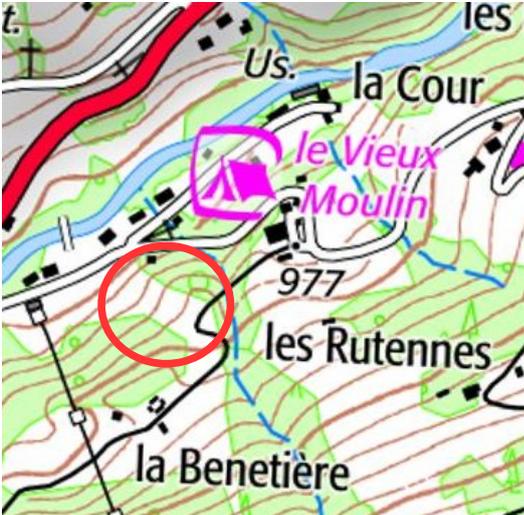
Lieux	Date	Description	Sources
La Cour	1992	<p>Apparition de fissures dans des terrains boisés entre la route d'accès à la station et la piste de ski des Seigneurs.</p>

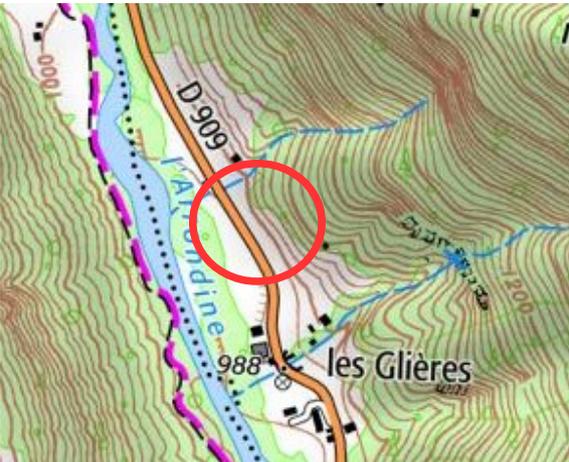
<p><i>Figure V.13: Situation de la zone de l'événement</i></p>	RTM
Les Glières	14-15 février 1990	<p>Zone de glissement de terrain menaçant la RD909 .</p>

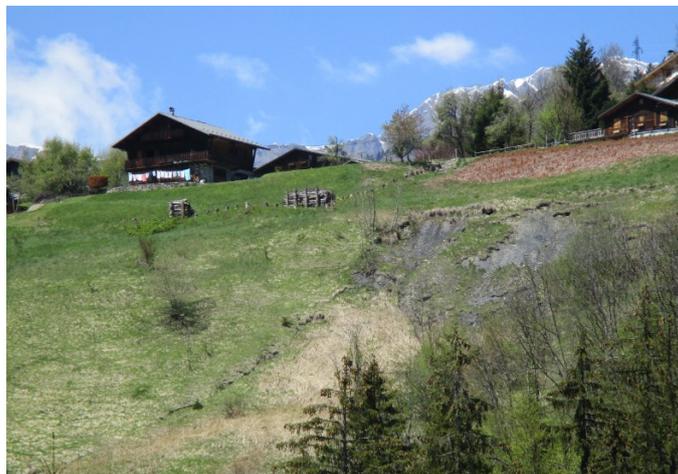
En rive droite de l'Arly entre le chef-lieu et la limite avec la commune de Praz-sur-Arly, s'observent des terrains plus ou moins instables entre des zones de replat qui ne présentent aucun risque. Sous la route panoramique au niveau du lieu-dit Les Pontets, les terrains à pentes fortes à modérées subissent des mouvements plus marqués. Ces zones pour la plupart inconstructibles sont classées en (Z^N_G). À l'amont, les terrains de même nature mais présentant des pentes modérées à faibles ont été qualifiés (Z^M_G) à (Z^f_G). Ils correspondent à des terrains potentiellement instables.

Figure V.15: Glissement de terrain sous la route panoramique au lieu-dit Pontets

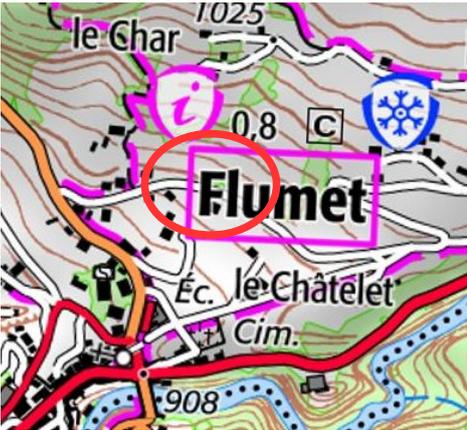
<p><i>Figure V.16: Situation de la zone de l'événement</i></p>	RTM

Lieux	Date	Description	Sources
Route panoramique de Flumet	Janvier 2018	<p>Un ouvrage de décantation d'un ruisseau a été obstrué par des matériaux suite à de fortes précipitations (épisode de janvier 2018). Son obstruction a entraîné des débordements à l'aval vers des propriétés.</p>

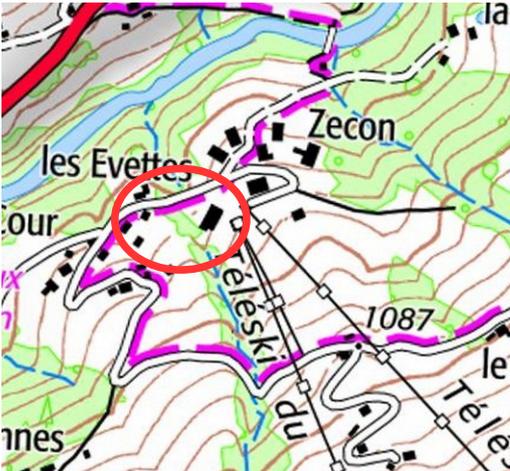
<p><i>Figure V.17: Situation de la zone de l'événement</i></p>	RTM

Lieux	Date	Description	Sources
Torrent du Goléon (Nant des Évettes)	Mai 2015	<p>La buse de 1000 mm traversant le parking du Zécon s'est bouchée suite à d'importantes déstabilisations des berges du torrent. Coupure de l'accès à la résidence Merlin. Inondation d'un garage en contrebas du parking. Le débordement du ruisseau a endommagé le parking et a fortement raviné les terrains à l'aval.</p>

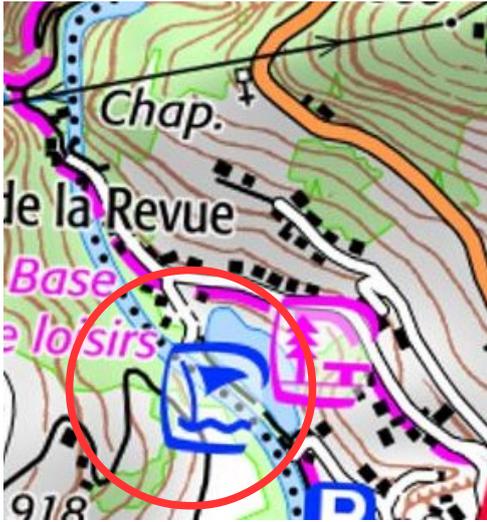
Lieux	Date	Description	Sources
Torrent de l'Arrondine – Base de loisirs	Mai 2015	<p>Gonflé par les fortes pluies et la fonte de la neige, le torrent a débordé sur la rive gauche au niveau de la base de loisirs. En amont, deux maisons ont eu leur sous-sol inondé.</p> <p>L'eau chargée de limon et de matériaux divers a inondé la base de loisirs et le plan d'eau. Le parking et les accès à la base de loisirs ont été détériorés. Le mobilier urbain a été emporté par la crue.</p>

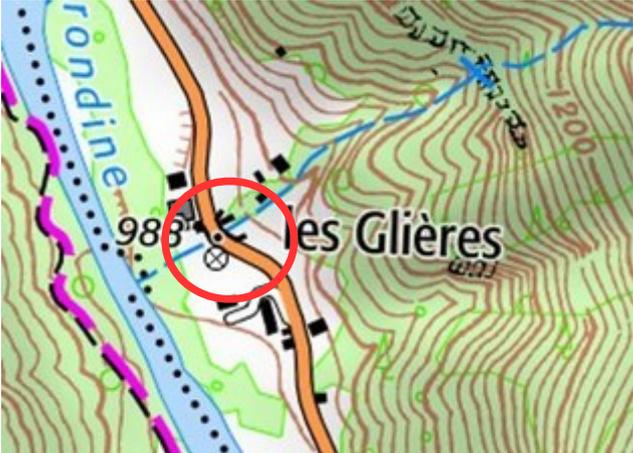
<p><i>Figure V.18: Situation de la zone de l'événement</i></p>	RTM
Les Glières – Torrent de l'Arbelet	19/08/1987	<p>Ce torrent avait déjà connu une crue en 1984. Suite à un violent orage, une crue accompagnée de matériaux schisteux a obstrué le pont de la RD909. Des débordements se sont produits vers la scierie et la colonie de vacances.</p>

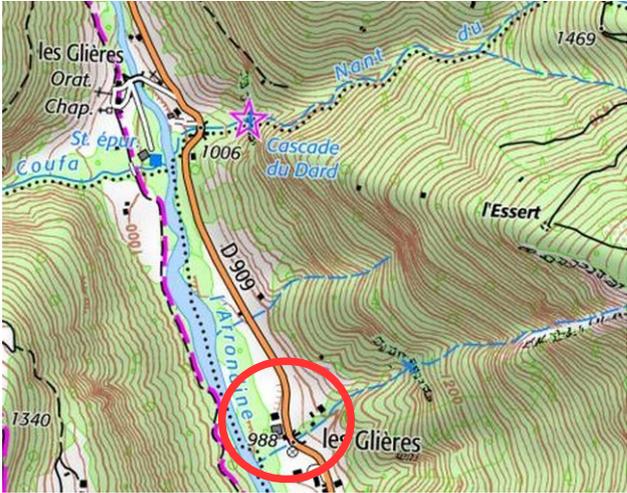
<p>Figure V.20: Situation de la zone de l'événement</p>	RTM

Lieux	Date	Description	Sources
Nant de la Glière et torrent du Dard	24 janvier 1986	<p>Débordement des deux torrents sur la route. Arbres arrachés.</p>

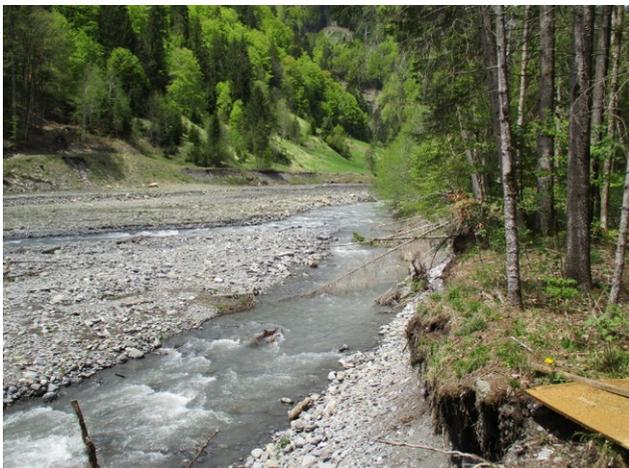
Au cours de la crue de mai 2015, les matériaux issus des érosions de berges sur le secteur des Glières, et des nombreux glissements réactivés par l'Arrondine et par les pluies abondantes sont venus gonfler les volumes de sédiments jusqu'à Flumet. Ces apports importants ont engendré des dépôts depuis l'aval du pont du Moulin de la Revue jusqu'au barrage de la prise d'eau de l'ancienne micro-centrale Jiguet. Ils ont généré des débordements sur les deux rives, dont la rive gauche au niveau du plan d'eau, du skate-park et du stade de football. Le volume des matériaux déposés sur ce secteur a été estimé entre 20 et 30 000 m³.

Figure V.21: Erosion de berge au lieu-dit Les Glières

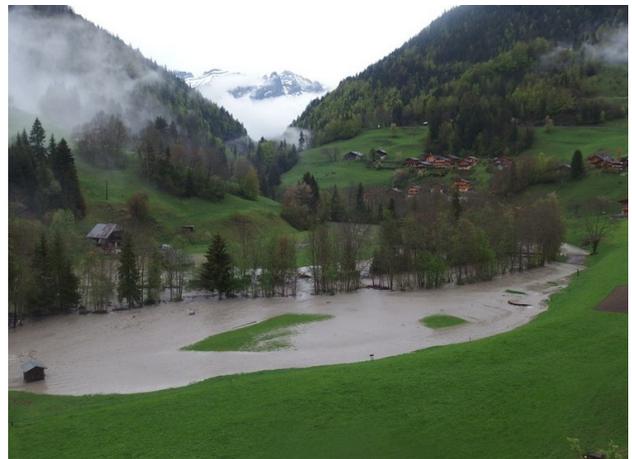
Figure V.22: Crue de l'Arrondine au niveau de la base de loisirs en mai 2015 – source IRMA

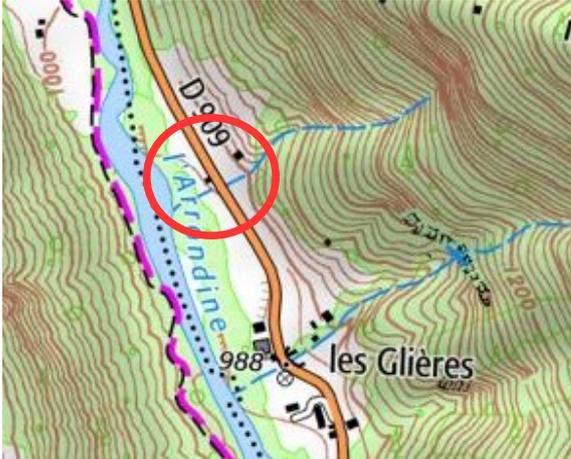
Figure V.23: Situation de la zone de l'événement

Lieux	Date	Description	Sources
RD909	15 décembre 2012	Route coupée sur environ 8 m de largeur par un dépôt de neige de 1,5 m de hauteur. Zone d'arrivée sous la RD909, à 40 m en aval. Un automobiliste a été entraîné dans la combe avec son véhicule.	RTM
RD909	16 décembre 2011	Avalanche de neige humide. Dépôt sur la RD909 d'environ 1 800 m ³ .	RTM
Les Glières	14-15 février 1990	Coulée de neige, de boue et de matériaux ayant pris naissance dans la zone forestière du torrent. Elle a arraché la rambarde du balcon.

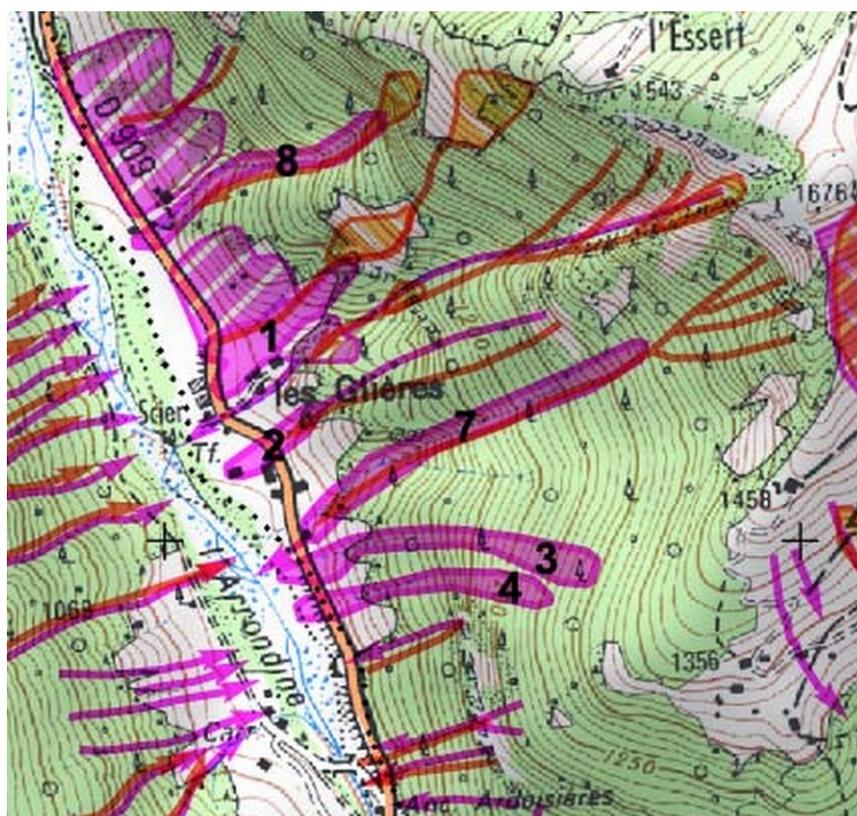
D'après les informations recueillies (CLPA et archives RTM), la RD909 peut être sujet à des coulées de neige fréquentes sur toute la saison hivernale, et plus particulièrement sur le secteur des Glières (coulées identifiées en rose sur la carte ci-dessous). Ces coulées de neige débouchent principalement des talwegs des ruisseaux ou des talus pentus à l'amont de la RD909. Elles n'affectent pas de bâtiments à usage d'habitation, mais peuvent affecter un garage. Ces zones ont été classées en (Z^N_A) ou (Z^F_A).

Figure V.24: extrait de la CLPA sur secteur des Glières
