COMMUNE DE  
SAINT-NICOLAS-LA-CHAPELLE

# PLAN LOCAL D'URBANISME DE SAINT-NICOLAS-LA-CHAPELLE

Modification selon procédure simplifiée n°1 – secteur de Chaucisse  
Notice

**DIAGNOSTIC GEOTECHNIQUE – FISSURATION D'UN PRESBYTERE – MAIRIE DE SAINT-NICOLAS-LA-CHAPELLE**

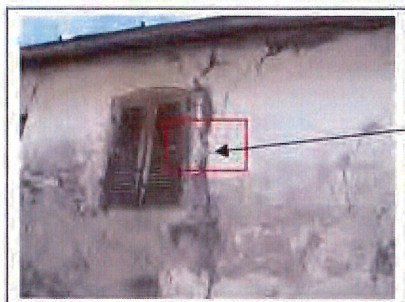
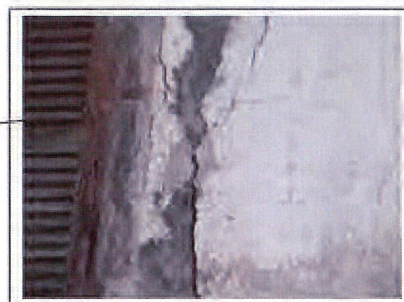
Fissures sur les murs d'une maison au hameau de Chaucisse – Les Témoins mis en place en avril 1983 atteste que le glissement est toujours actif. Source : MB Management, novembre 2009

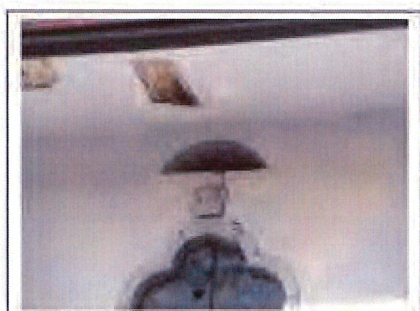
Nombreuses fissures sur les murs de l'Eglise. Source : MB Management, novembre 2009

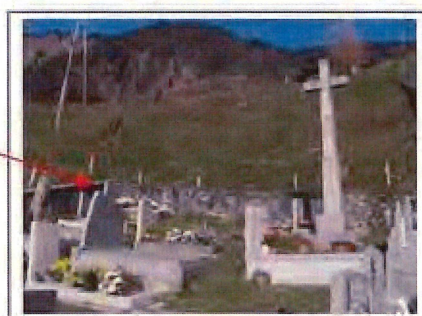
Plusieurs fissures apparaissent sur le mur d'enceinte du cimetière. Source : MB Management, novembre 2009

La situation actuelle montre que ce glissement est toujours actif. Puisque les témoins mis en place en 1983 sont de nouveau, fissurés. La nature géologique des terrains sur le secteur de Chaucisse est sensible à ce type de mouvement. De plus ces terrains sont parcourus par d'importantes circulations d'eau, qui ressort un peu plus bas, comme l'atteste la présence de zone humide à l'aval du secteur concerné.

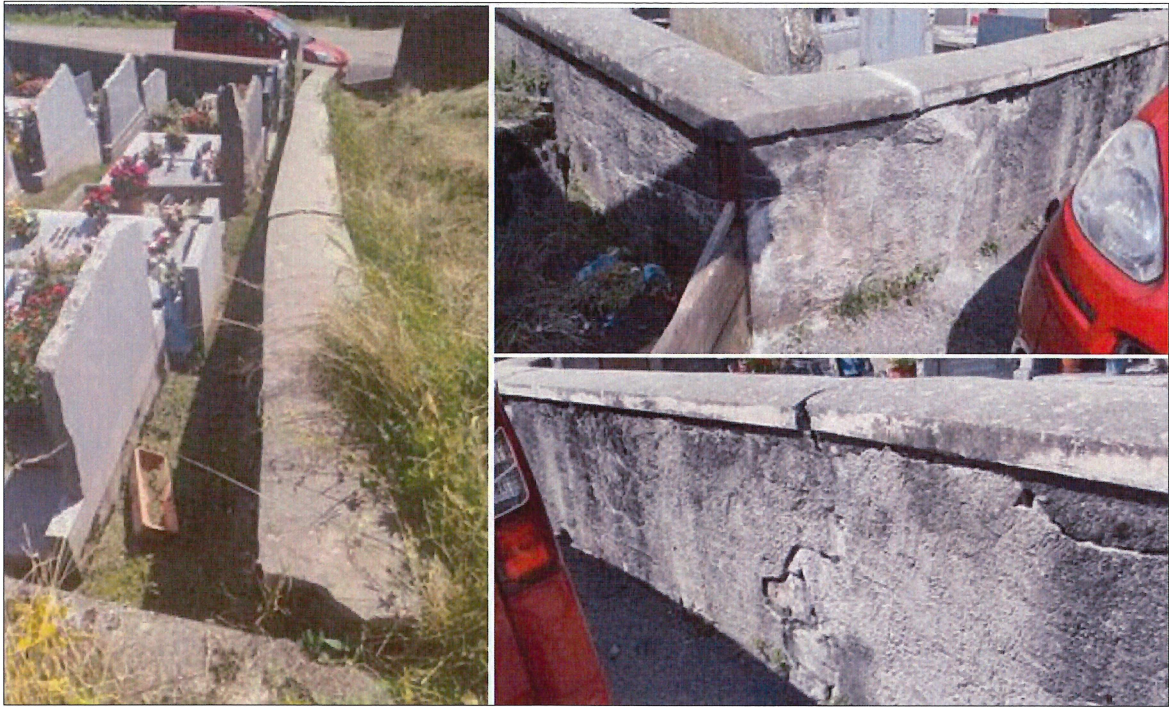
Figure III.2: Fissurations sur le mur d'enceinte du cimetière de Chaucisse

La dépression qui s'amorce juste en amont du cimetière reste quant à elle en « ZFG ». Des désordres ont été identifiés sur plusieurs murs du cimetière ou de l'église avec des fissures pluri-centimétriques.

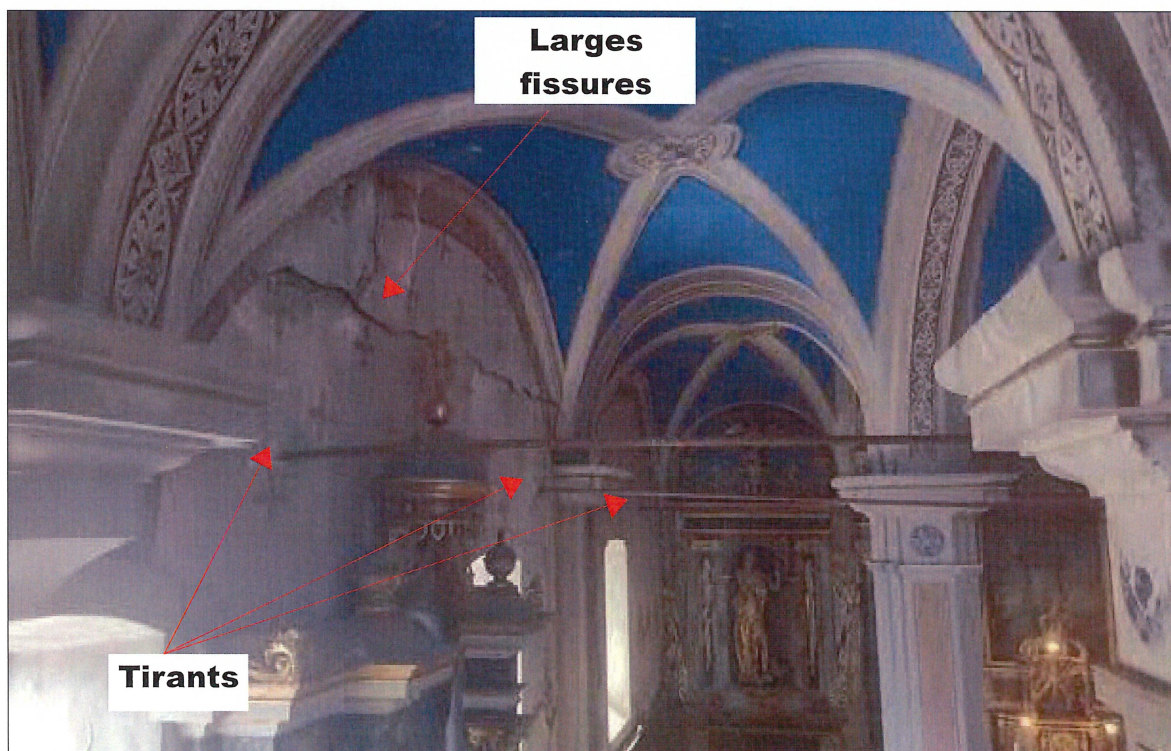
Figure III.3: Tirants et fissurations sur le mur Sud de l'église

L'église est renforcée par des tirants métalliques afin de reprendre des efforts de traction. Malgré tout, de larges fissures s'ouvrent sous la voûte de l'aile sud, est sont visibles au niveau du coeur.

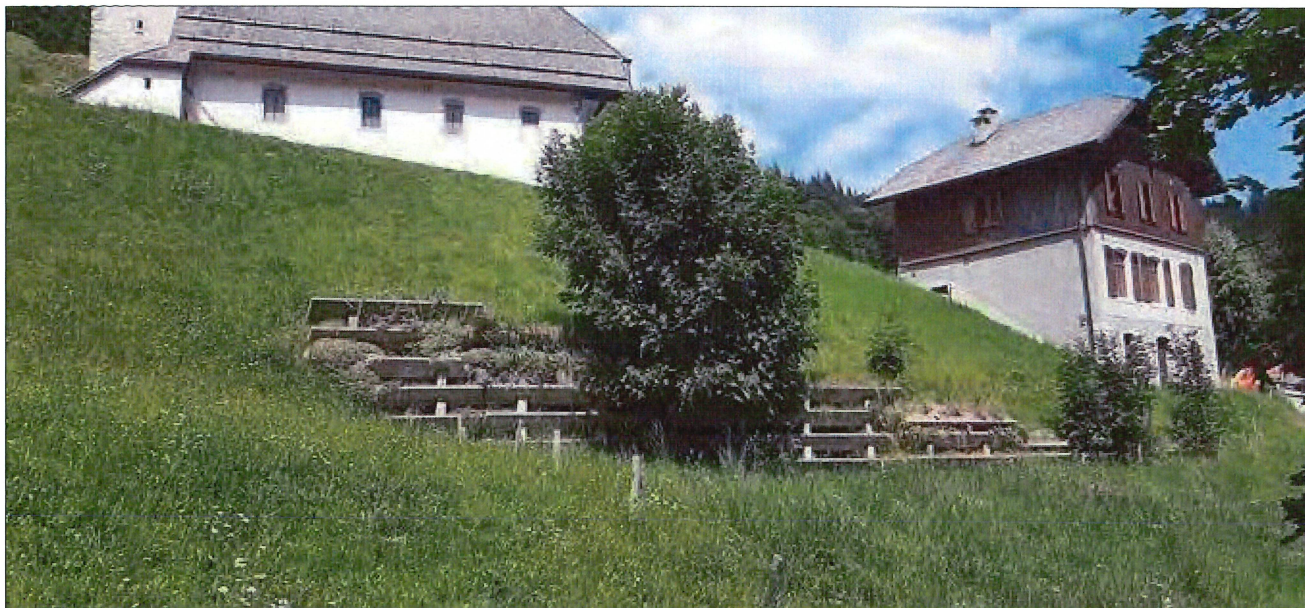
Figure III.4: Mur de soutènement sous la route en aval de l'église

La route qui longe la façade Sud de l'église ne présente pas de stigmat particulière. Cependant, c'est précisément là que le glissement de terrain du remblai routier a eu lieu au mois d'avril 1983. Un mur de soutènement a été implanté à 15m sous la route.

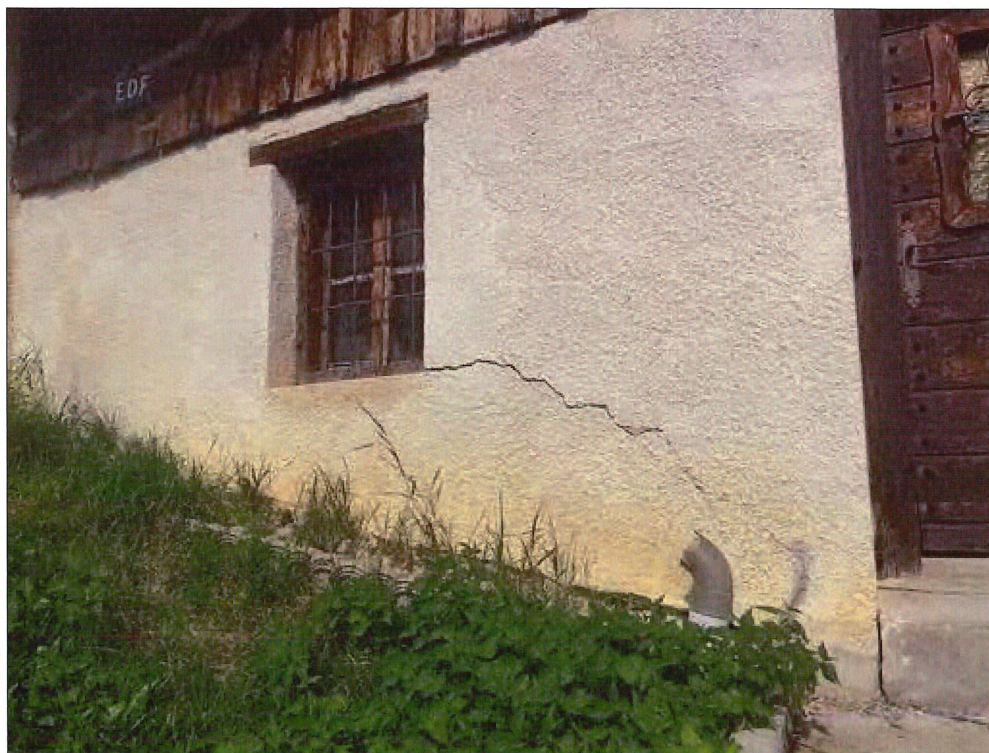
Figure III.5: Fissuration du mur Ouest du chalet en parcelle 1113

Dans le coin Nord-Ouest du grand chalet en parcelle 1113, une fissure en escalier rejoint le coin de la fenêtre et le pied du mur près d'une porte d'entrée.

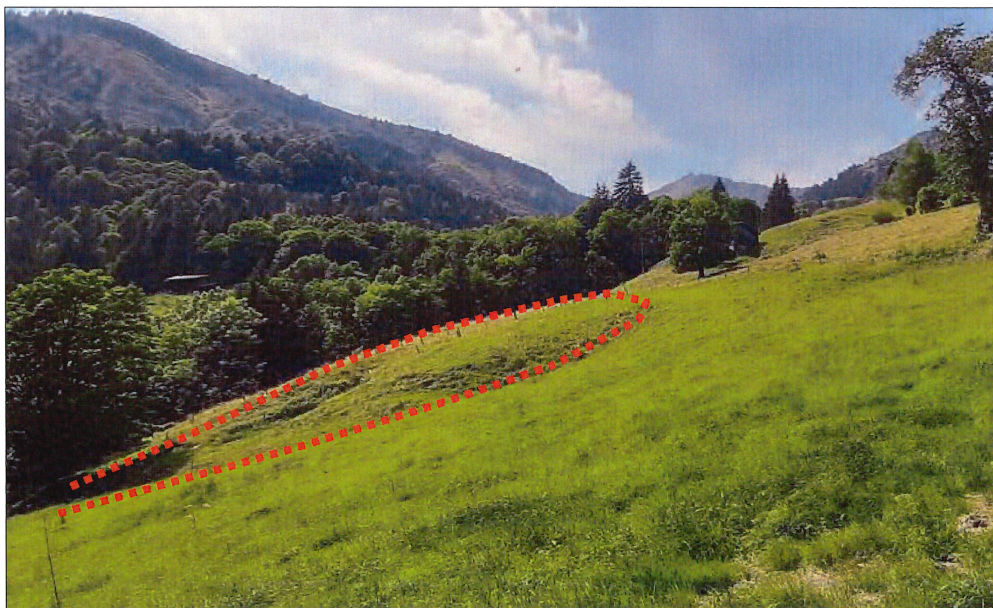
Figure III.7: Glissement de terrain en bas de versant de la zone d'étude

Plus bas dans le versant, un glissement de terrain prend naissance en bordure ouest de la parcelle cadastrale 0807 et s'accompagne de sorties d'eau.

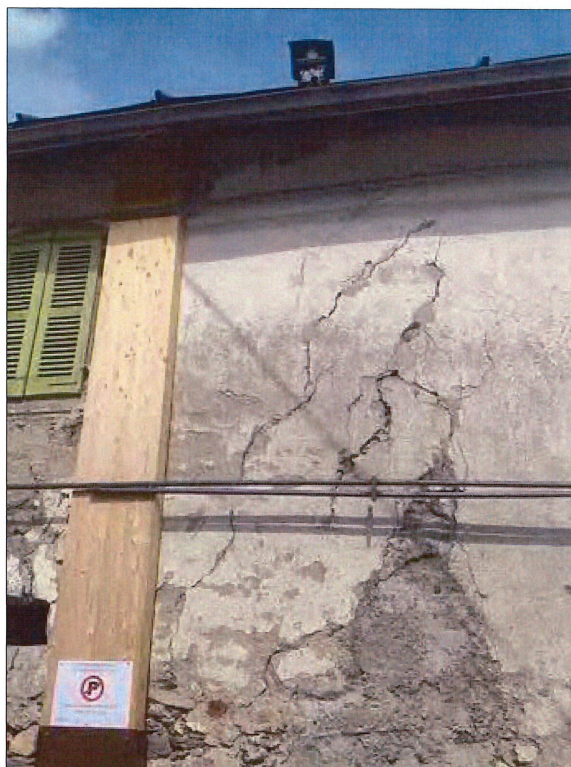
*Figure III.8: Multiples fissures sur le mur ouest de la Cure*

Enfin, concernant la cure, les fissures qui impactent ses différents murs ont toutes une trajectoire assez verticale et non pas diagonale. Ceci peut laisser penser à des déformations structurelles du bâti ayant pour origine plus le mode de construction et l'ancienneté que les instabilités naturelles du terrain.

L'analyse des désordres sur les murs extérieurs de l'ancien presbytères font plutôt penser à une pathologie de structure (absence de chaînage et de clef), qu'à une pathologie de fondation. Les fissures causées par des tassements différentiels (comme pour les glissements de terrain) sont généralement inclinées, alors qu'ici les fissures sont verticales, comme dans le cas où les murs s'écartent faute de renforcement horizontal.

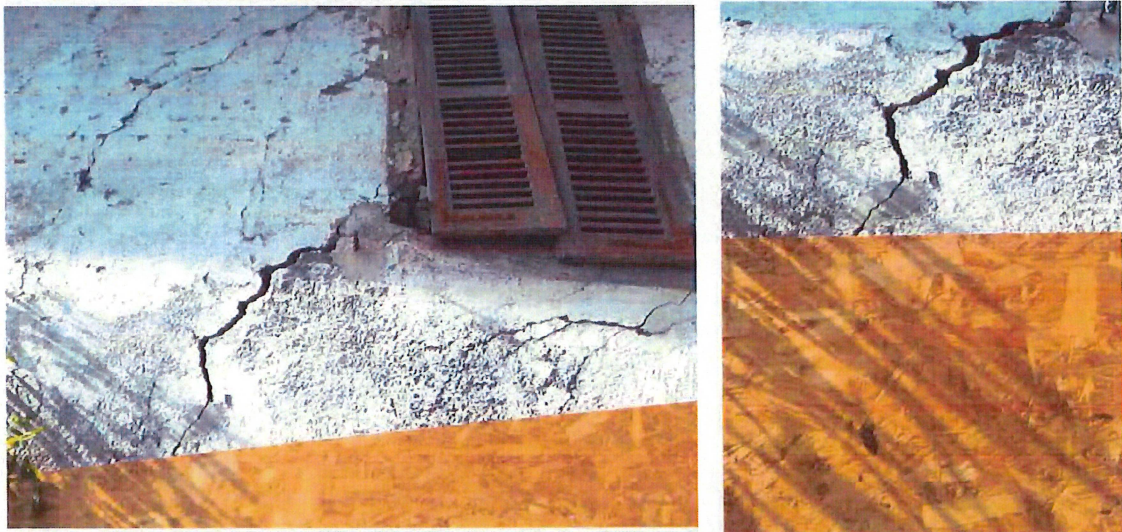
*Figure 4 : Témoins en façade Est*

- Bâtiment de type rez avec un étage. La plancher du rez est de type plancher bois posé sur le sol et dallage au niveau de l'entrée et le plancher de l'étage est également un plancher bois. Les murs sont des murs en pierres maçonnées mesurant environ 60cm de large.
- Une petite extension au Nord-Est est existante et semble un peu plus récente.
- Des travaux de confortement ont été entrepris mais non datés. Ils ont consisté à renforcer la structure par des tirants en fer. Certains tirants sont cassés démontrant que les fissures ont continué d'évoluer après ce confortement de la structure.
- Des témoins (mise en place de mortier sur les fissures) ont été réalisés en 1983 et 1989 sur la façade Est notamment. Ces témoins montrent que les fissures s'agrandissent encore.

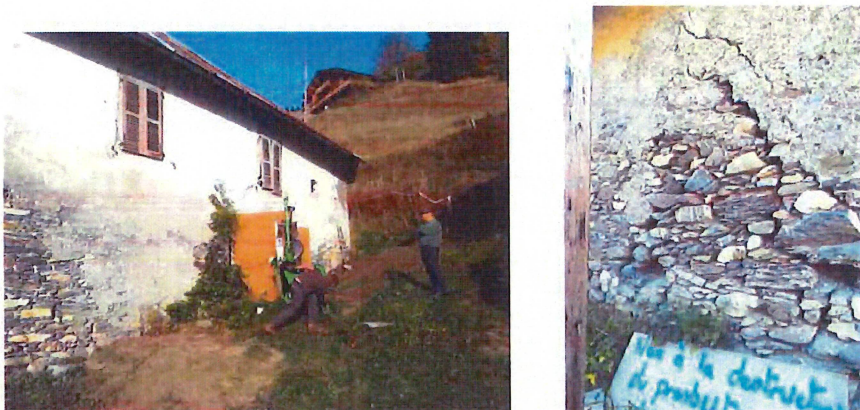
- Au droit de toutes les façades : fissures pluri-centimétriques
- Au droit du mur amont : Bombement du mur en pierre enterré avec fissurations importantes
- Au droit du dallage au niveau de l'entrée : fissures

*Figure 5 : Fissures au niveau de la façade Est à gauche et Nord à droite*

Selon les résultats des sondages de reconnaissance de fondations, il est possible de constater les éléments suivants:

Une fois les travaux de confortement réalisés, une reprise des fissures extérieures pourra être envisagée.

Il faudra reprendre à minima les fissures présentent sur les façades extérieures afin de retrouver une parfaite étanchéité.

Les façades qui présentent des fissures de quelques millimètres pourront être traitées avec de la résine SIKACRYL+.

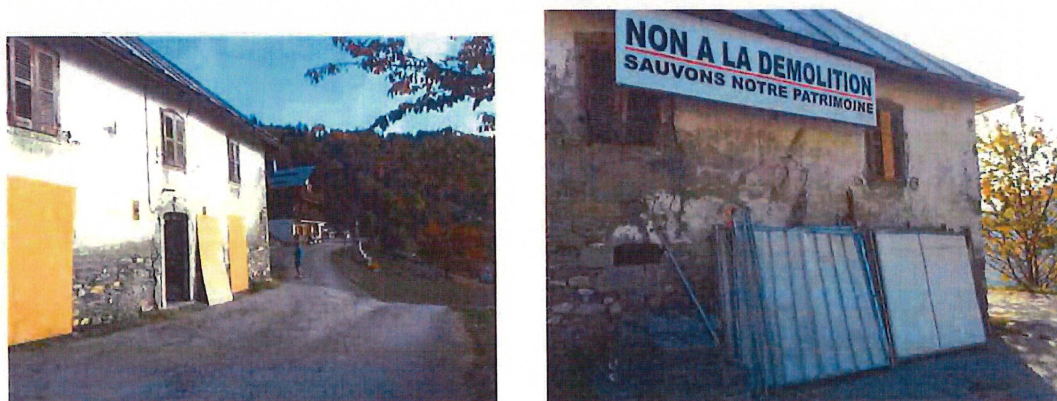
*Figure 6 : Fissures au niveau de la façade Sud (à gauche) et Ouest (à droite)*

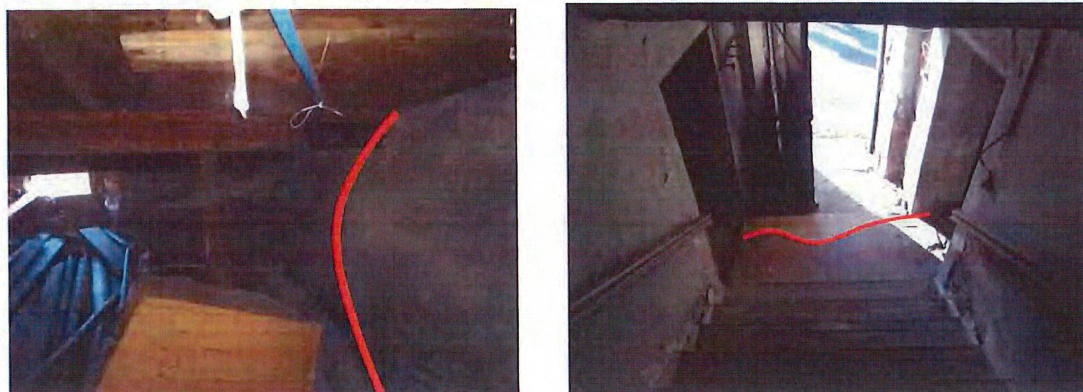
*Figure 7 : Bombement du mur enterré en amont à gauche et fissuration dallage à droite*
