**Commune de Fréterive**

**Etude et cartographie des aléas naturels**

**sur l'ensemble du territoire communal**  
*(hors inondation de la plaine de l'Isère)*

<b>Date du dernier enregistrement</b>	<b>Désignation du document</b>	<b>Numéro de devis</b>	<b>Nombre de pages</b>
14/01/2019	Carte des aléas	D8-292952	83

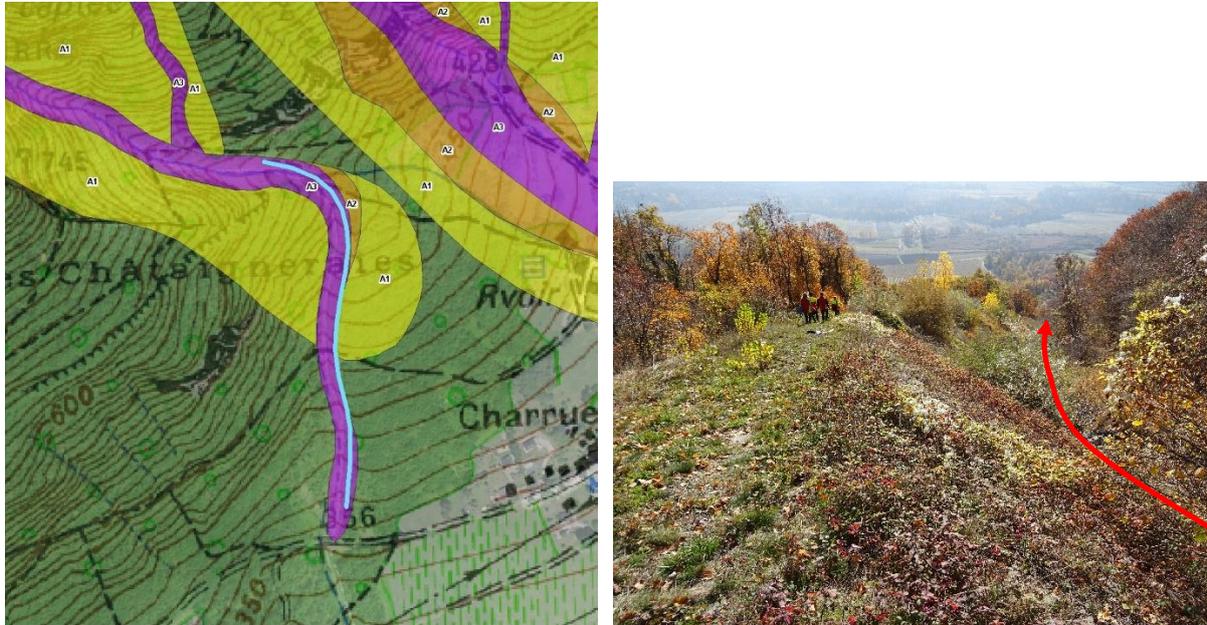
Figure 15: localisation et illustration du renforcement/rehaussement de berge réalisé en 2009 en rive gauche du ruisseau de Cayan, pour protéger le hameau des Moulins d'un débordement du torrent suite aux éboulements de 2008.

Ces travaux de protection sont de maîtrise d'œuvre public. Ils sont pérennes à l'échelle temporelle de l'aléa de référence.

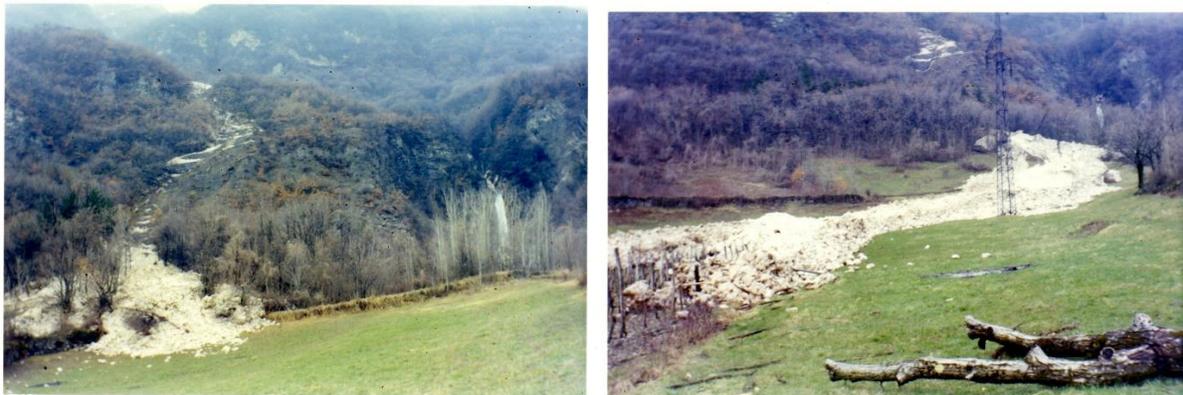
- Le témoignage de Jean Miguet et les photos transmises par Guy Buevoz décrivent une avalanche à la trajectoire atypique le 13 avril **1970** : une première avalanche est venue combler le coude du couloir à 550 m (neige et bois) puis une seconde avalanche, de neige humide, a débordé en rive droite, basculant dans le versant boisé. Elle a formé une langue épaisse de plusieurs mètres qui s'est propagée dans les prés jusqu'aux vignes (cote 340 m), sans menacer les granges de Cave-dessous (cf. fig. 18 et 19).

Figure 18 : langue d'avalanche de 1970 à l'ouest des granges de Cave dessous, suite au débordement de l'avalanche en rive droite du couloir, vers 550 m. (Clichés transmis par G. Buevoz)

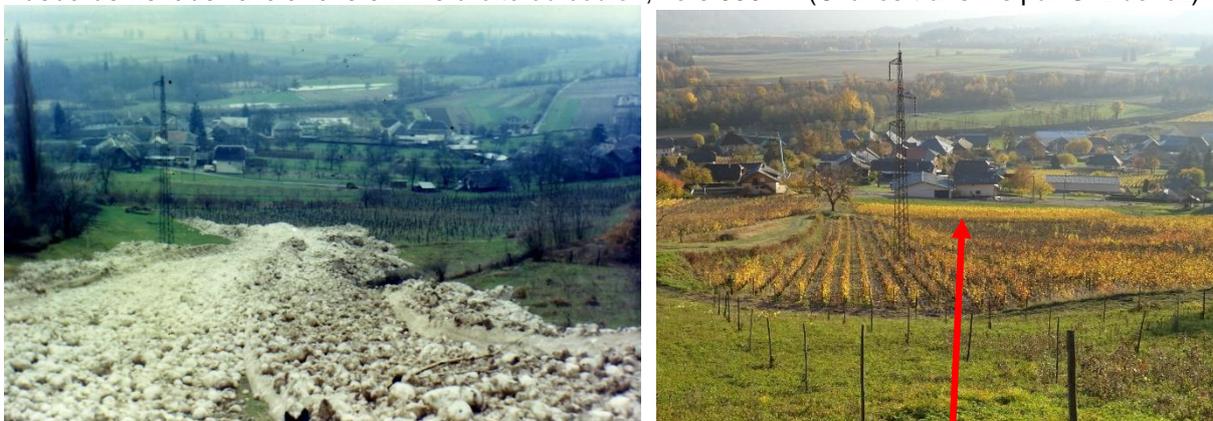
Figure 19 : langue d'avalanche de 1970 à l'ouest des granges de Cave dessous, vue vers l'aval, comparée à une vue 2018. (Cliché de gauche transmis par G. Buevoz)

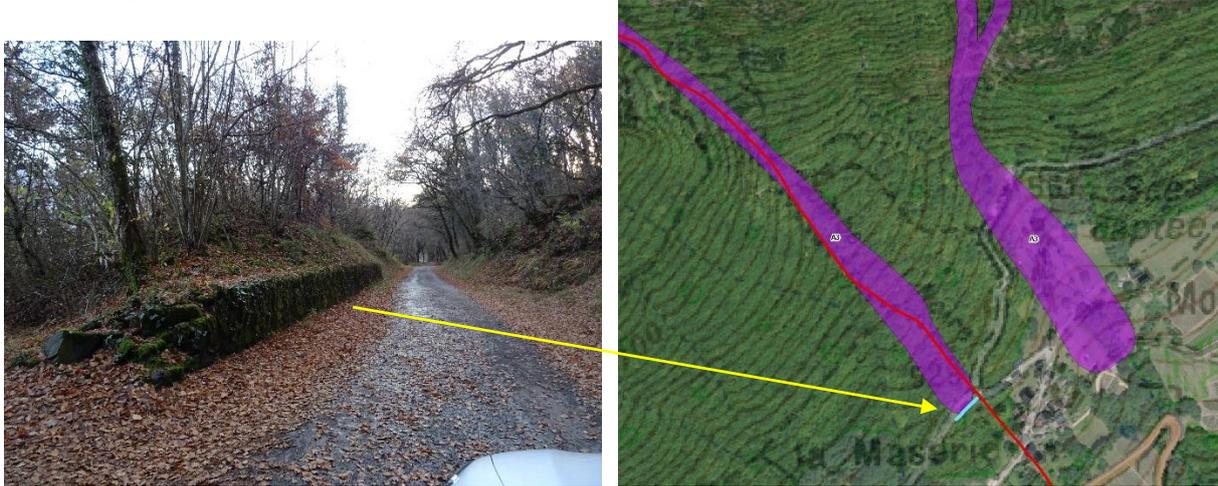
Dans un cas extrême, si l'avalanche de Combe Noire parvenait à se frayer un passage dans le lit du ruisseau jusqu'au chemin de Montplan, elle serait arrêtée par le replat de la route et cet ouvrage paravalanche.

Figure 32 : Vieux mur/digue de 3 m de haut réalisé au départ du chemin de Montplan (525 m), dans l'axe du ruisseau de Combe Noire, pour protéger la bordure ouest de La Maserie (commune de St Pierre d'Albigny) des avalanches et des débordements du ruisseau.

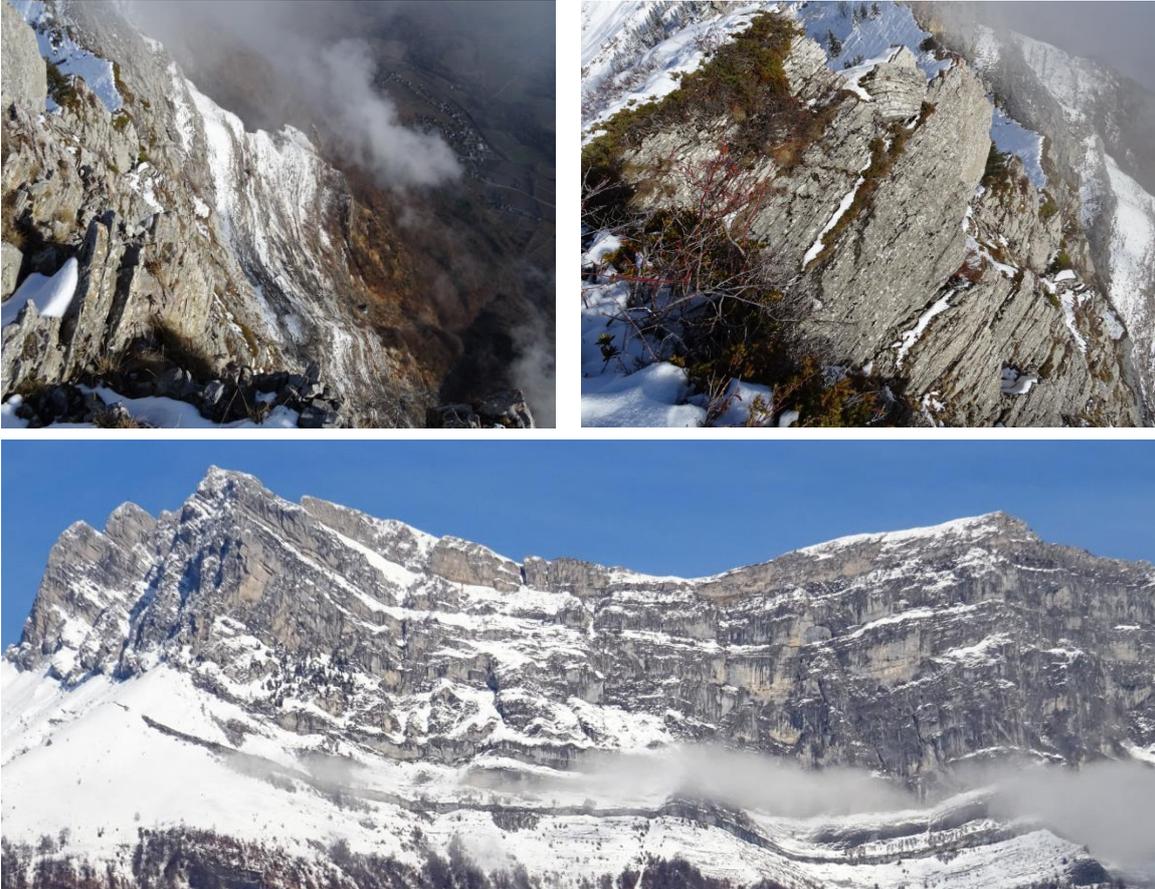
A l'exception de couches situées en crête dont l'épaisseur peut s'avérer réduite et partiellement altérée, la falaise semble relativement saine. On y distingue d'ailleurs essentiellement des dalles lisses. L'observation générale de la paroi permet de constater qu'il y a peu de cicatrices (vestige d'éboulement clairement identifiable par une patine rocheuse jaunâtre). Ce constat est d'ailleurs corroboré par le peu d'événements recensés depuis cette couche. Un examen de cette partie de falaise avait été réalisé en 1994 en hélicoptère par le BRGM. Ce dernier n'avait pas observé d'instabilités notoires.

Figure 38: clichés de la couche urgonienne. En haut stratigraphie redressée sujette au phénomène de fauchage, en bas vue globale permettant d'appréhender un affleurement généralement sain.

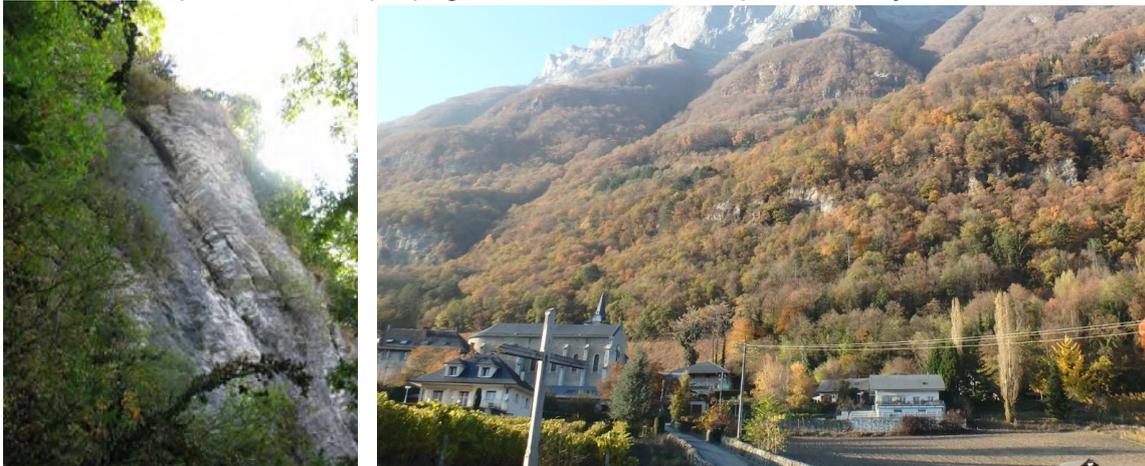
On y observe une matrice rocheuse très délitée pouvant produire des blocs de volumes limités (inférieurs à  $0,25 \text{ m}^3$ ). Une expertise de SAGE a mis en avant une fracture qui individualise localement des instabilités pouvant être importantes ( $70 \text{ m}^3$  environ, cf. cliché ci-contre). Toutefois la rupture d'un tel paquet rocheux devrait se fragmenter à l'impact en blocs unitaires de faible volume.

Le scénario de référence est donc la rupture de plusieurs mètres cubes, voire dizaines de  $\text{m}^3$ , se fragmentant à l'impact en blocs de  $0,25 \text{ m}^3$ . Le profil régulier sans obstacle, du pied de versant, devrait permettre aux propagations d'atteindre les premiers enjeux.

Figure 45:cliché au droit de l'église (à gauche instabilité relevée par SAGE, à droite vue générale)

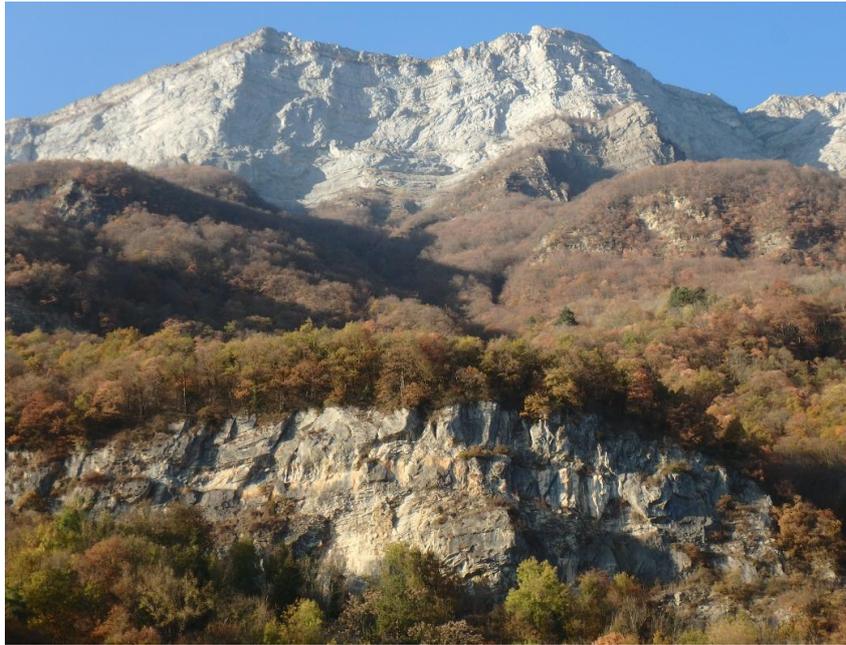
Ce secteur est dominé par une barre rocheuse de calcaire tithonique (massif) dont la base est plus marneuse (délitage). Le sommet montre des masses individualisées par des fractures rentrantes. Leurs volumes dépassent le  $\text{m}^3$ . En aval les couches peuvent donner des volumes inférieurs à  $0,25 \text{ m}^3$ . Les éventuelles propagations ne devraient pas s'étendre beaucoup compte tenu d'un replat rapide en pied de versant.

Figure 46: vue de la falaise dominant la Ferme

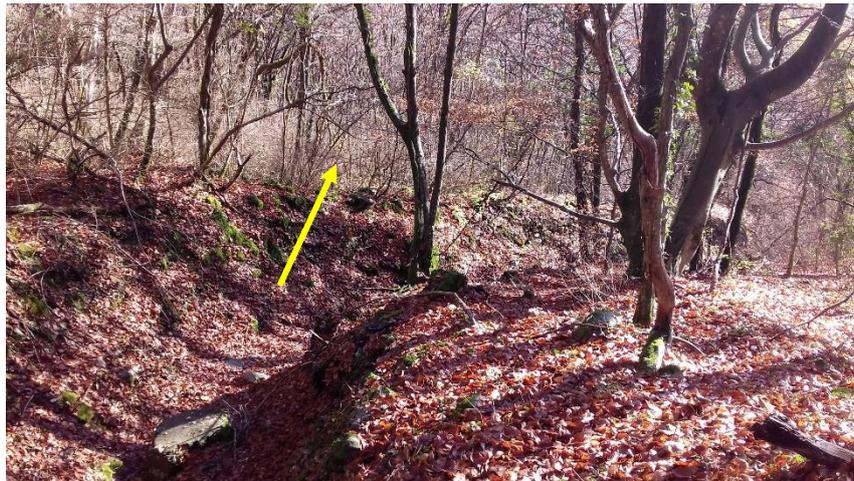
Figure 61: Coude depuis lequel des divagations se sont déjà produites vers la cote 530

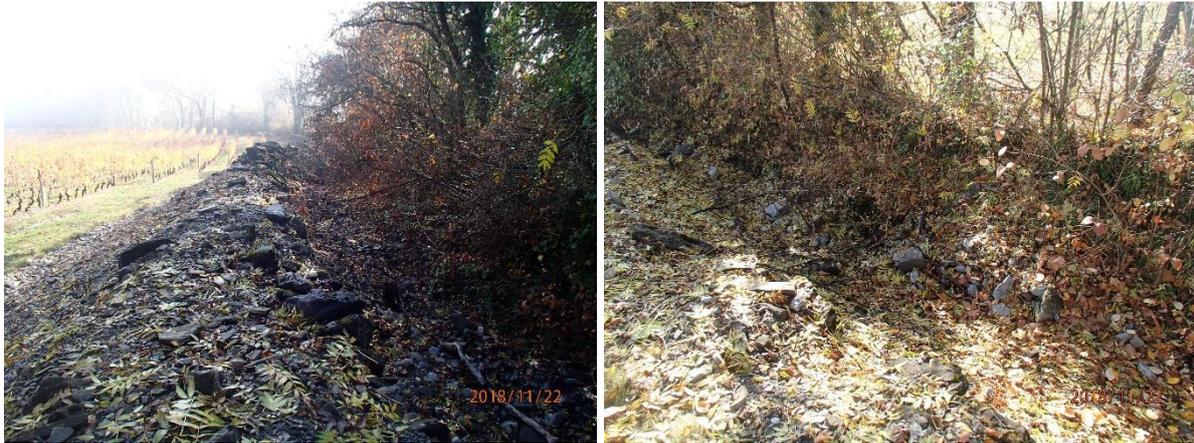
Figure 66:Cordon de matériaux sur les deux rives

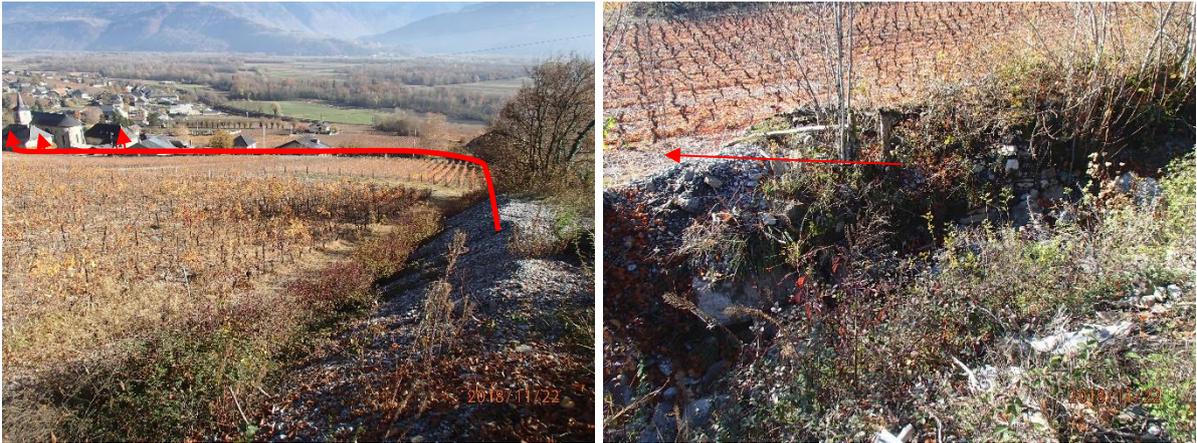
Figure 72: Débordements possibles sur les deux rives du Dom Girard en amont de l'Eglise

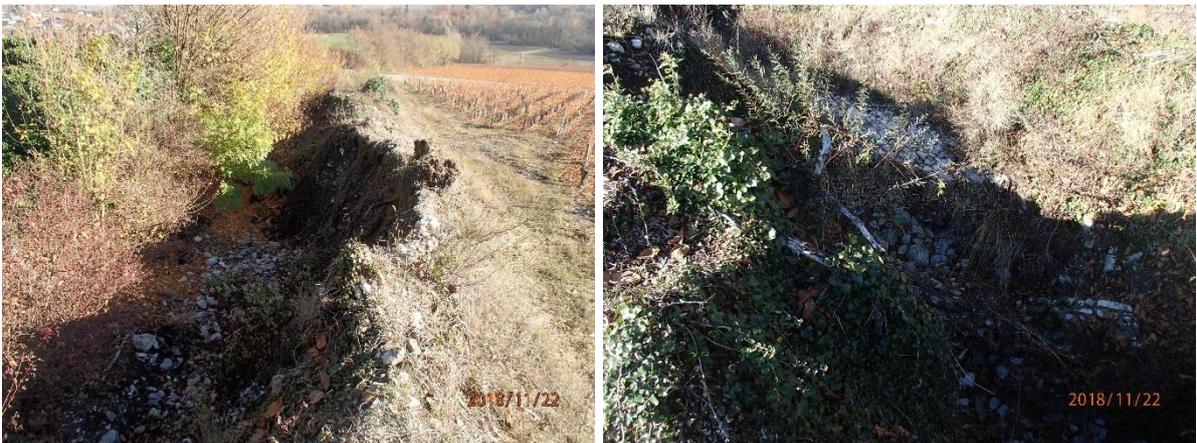
En aval du secteur de l'Eglise, le ruisseau ne menace plus d'enjeu habité. Le torrent est encore bordé par des cordons de matériaux de curage et localement perché. A noter qu'en amont de la RD 201, le cordon rive droite apparait particulièrement érodé et sa rupture pour l'évènement de référence est probable. Il semblerait que cette érosion fasse suite à la ruine d'un ancien chenal d'écoulement empierré entraînant une importante érosion régressive.

Figure 73: Anse d'érosion marquée en rive droite (à gauche) et traces d'un ancien chenal empierré (à droite)

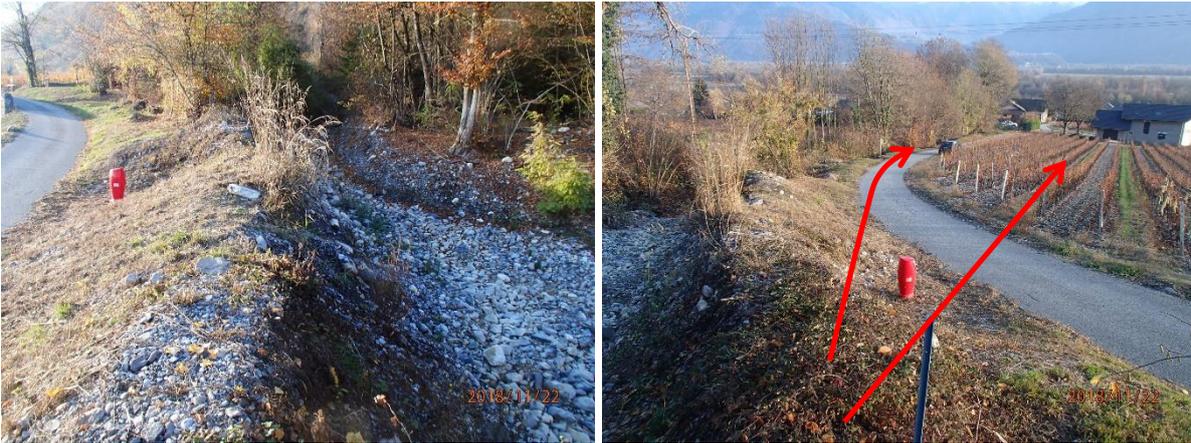
Figure 77: Cordon rive droite délimitant la zone de dépôt et débordements probables

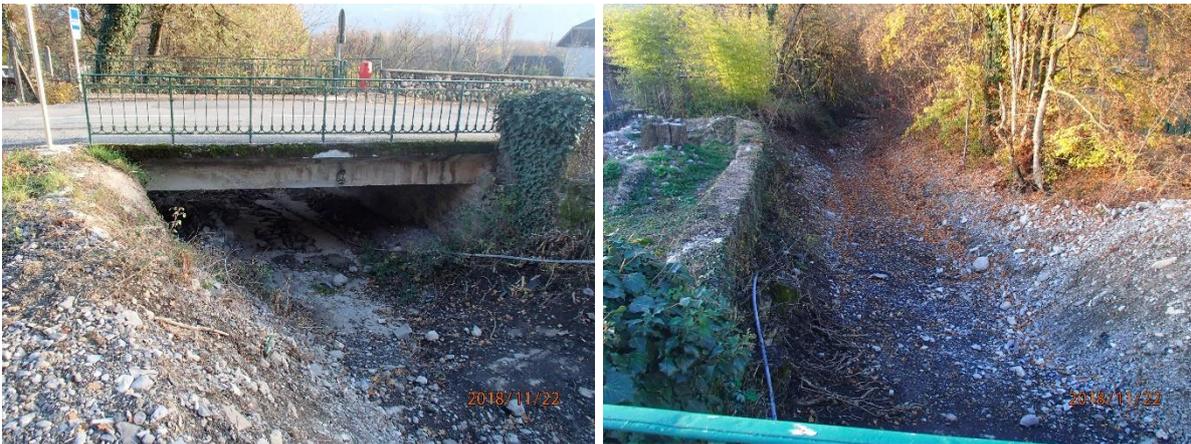
Figure 78: Pont de la RD 201 sur le torrent du Raffoux et linéaire amont sujet à engravement

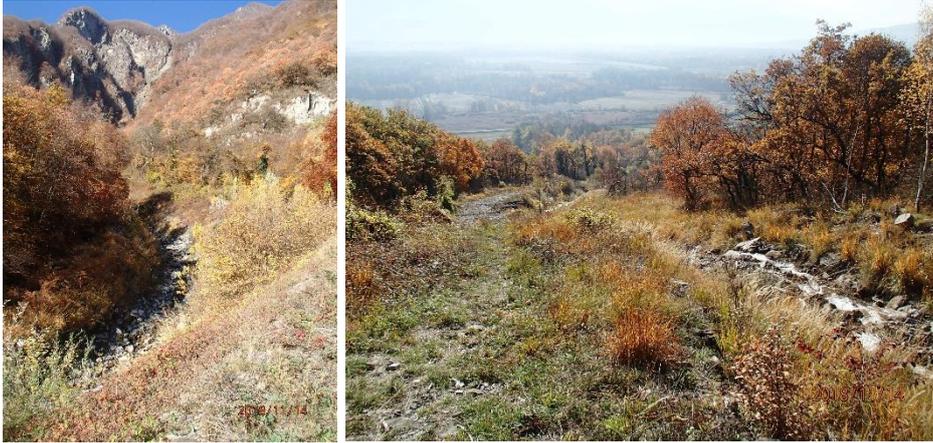
En revanche, à mi-chemin entre le coude et la piste à la cote 350, le torrent marque une rupture de pente notable et la berge rive gauche est beaucoup moins élevée, et qui plus est en cours d'érosion. Cette rupture de pente explique l'étalement des crues et les dépôts observés en amont de la piste. C'est sur ce secteur qu'une digue rive droite a été édifée en amont immédiat de la passerelle piétonne pour délimiter une zone naturelle de dépôt où une plage de dépôt complémentaire a été imaginée dans l'hypothèse d'une augmentation conséquente du transport solide. Il n'est pas prévu pour l'instant de réaliser cet ouvrage.

Figure 80:Chenal marqué du Cayan (à gauche) - rupture de pente et dépôts de matériaux en aval (à droite)

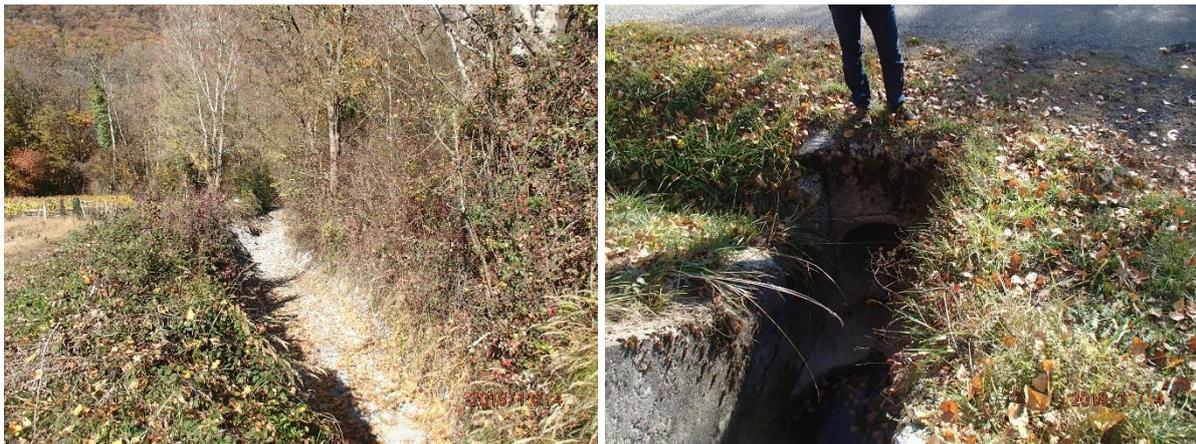
Pour une crue d'occurrence centennale, des débordements vers la rive gauche depuis la rupture de pente sont probables. Le cas échéant, ils suivront la ligne de plus forte pente et sont susceptibles d'atteindre la RD201 et les terrains en aval. Au niveau de la RD201 puis de la voie SNCF, des débordements peuvent aussi faire suite à l'engravement du torrent après remobilisation des matériaux dans le lit. Ces débordements se répandent sur les terrains en aval de la RD 201.

Figure 81:lit en amont de la RD 201 et passage busé sous la route

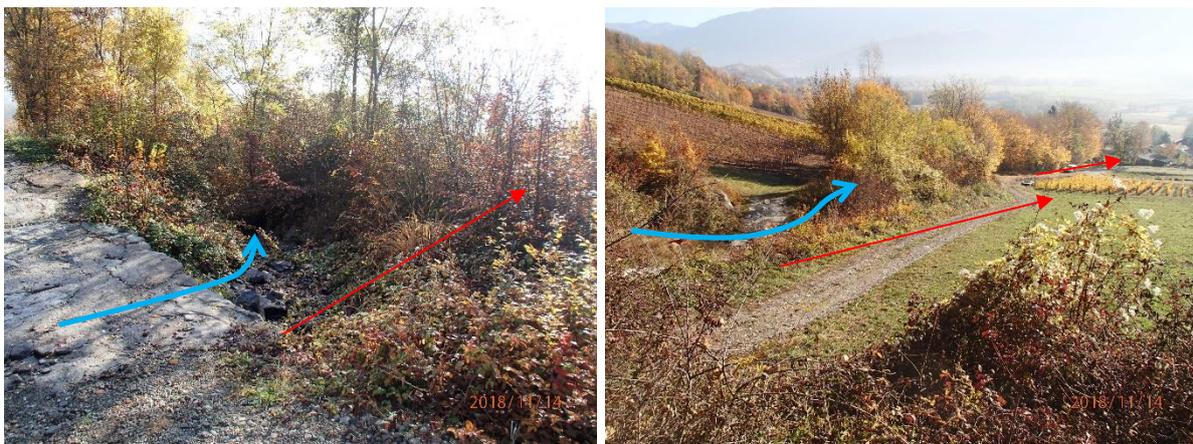
Figure 82 : Risque de débordement (en rouge) du ruisseau de Plan de Cruet (en bleu)

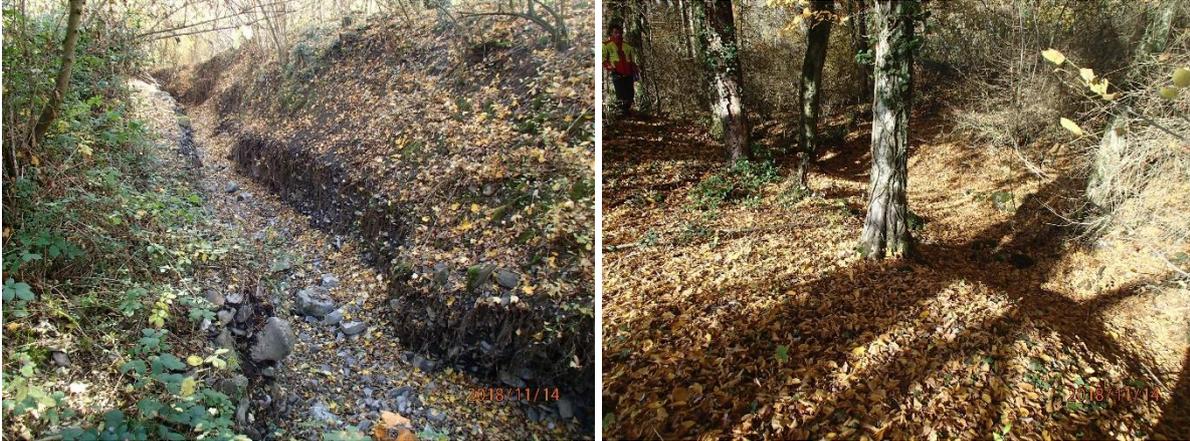
Figure 83 :Berge rive droite érodée (à gauche) et secteur d'anciennes divagations derrière les merlons de curage
