COMMUNE DE VILLAROGER

**DECLARATION D'UTILITE PUBLIQUE POUR L'AUTORISATION DE
DERIVATION DES EAUX ET L'INSTAURATION DE PERIMETRES DE PROTECTION**

Captages des Leissières, du Rocher du Mont et de la Bonneville

PIECE JOINTE N°2 : FICHES DESCRIPTIVES DES OUVRAGES DE CAPTAGES

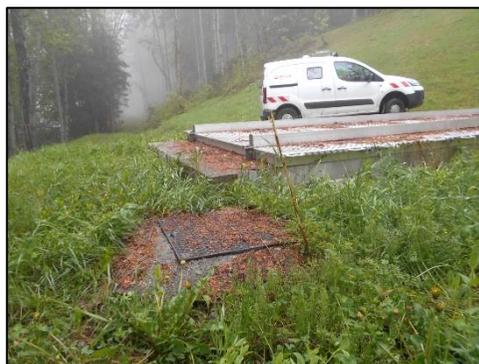
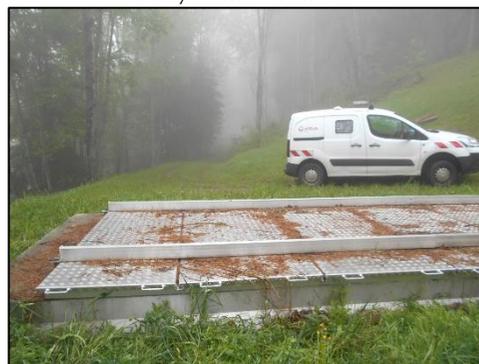
Localisation approximative
du système drainant

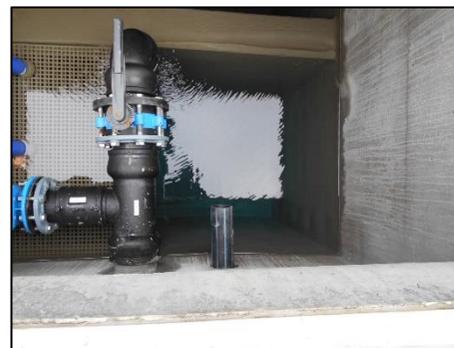
Vanne générale d'adduction (1/4 de tour) et ancien PeHD hors-service

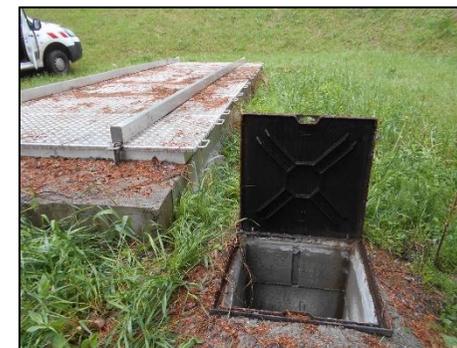
Détail système drainant périphérique (extérieur regard angle bas droit)

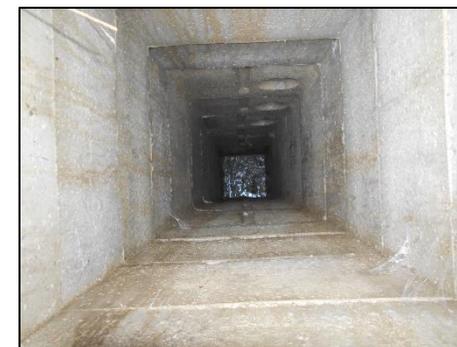
Détail système drainant périphérique (intérieur regard angle bas droit)

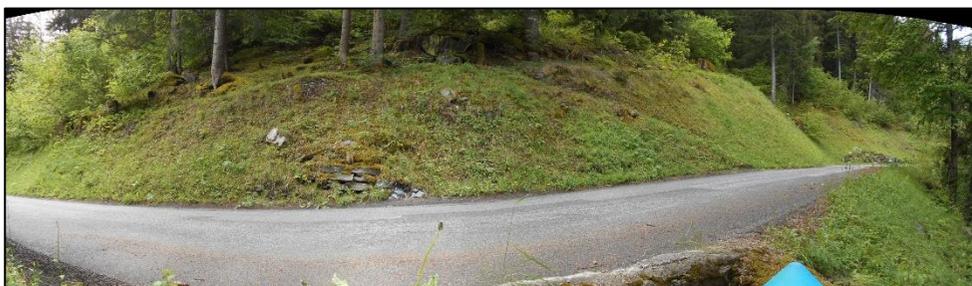
Vue sur la chaussée directement en amont du captage

- ◆ Débit le 16/05/2018 : *non mesurable*
- ◆ Périmètre de protection immédiate non matérialisé
- ◆ Dispositif de fermeture étanche et sécurisé
- ◆ Système drainant sous la route : extrémité du drain à 2,45 m en amont de la chambre, soit environ le milieu de la chaussée
- ◆ Absence d'une crépine sur la conduite d'adduction
- ◆ Départ de l'ancienne conduite d'adduction, hors-service, obturé
- ◆ Exutoire du trop-plein/vidange dans la grille au bord de la chaussée au pied du talus en aval de la chambre
- ◆ Absence de vidange du bac de pieds secs

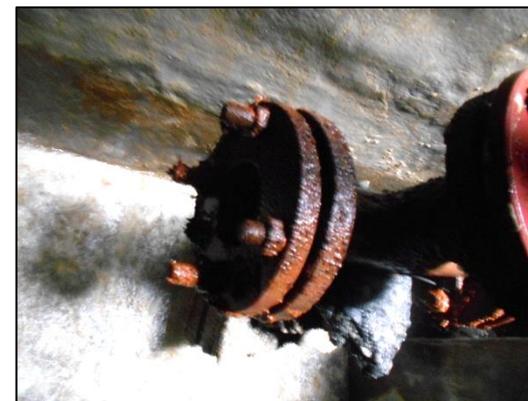
Absence de crépine sur le départ de la conduite
d'adduction

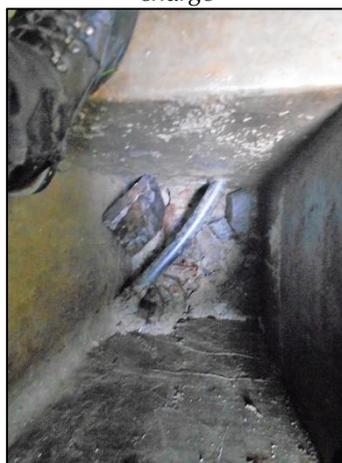
Bac de pieds secs

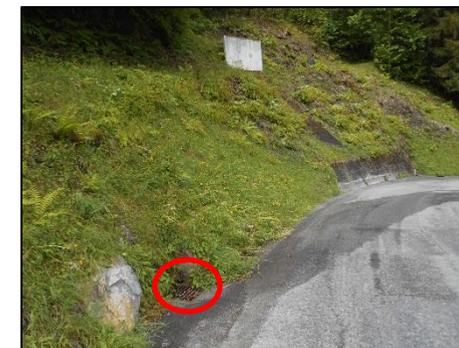
Rejet trop-plein à l'intérieur de la grille en bordure de chaussée
