Proposition de périmètres de protection pour les sources de Bonneville amont et aval, du Rocher du Mont, des Leissières, AEP de la commune de Villaroger.

26/10/2018

Jean-Yves Josnin, hydrogéologue agréé en matière d'eau et d'hygiène publique pour le département de la Savoie

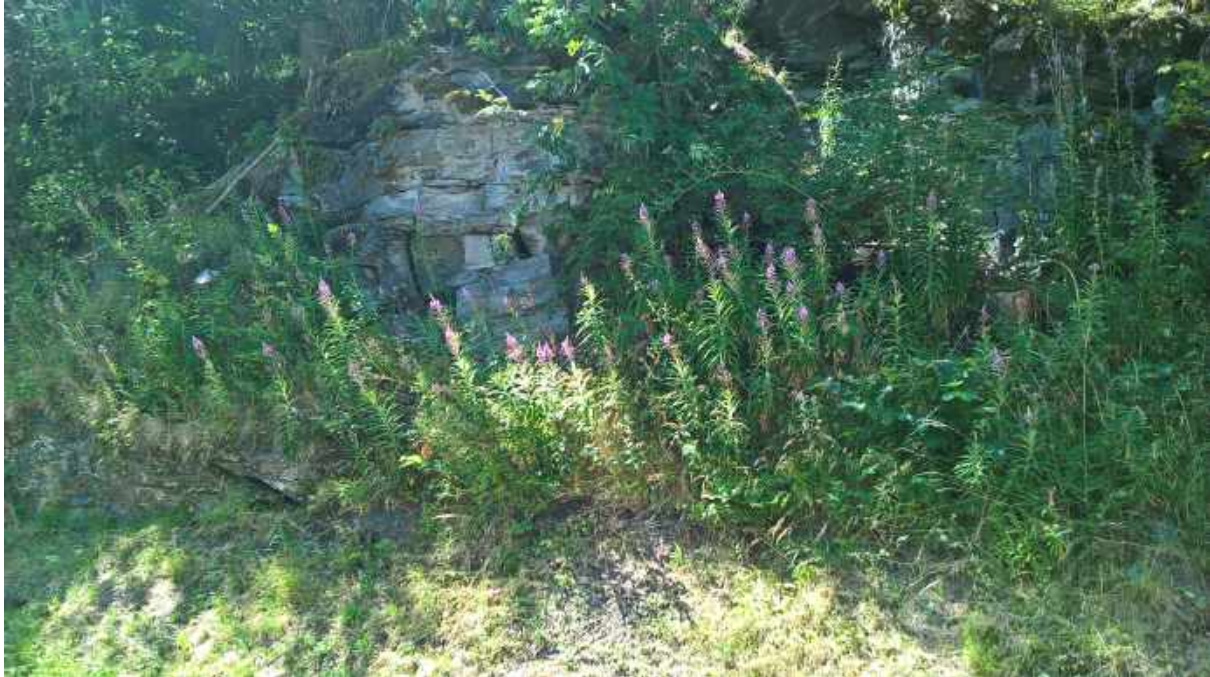
Photo 1 : bloc disloqué en bordure de RD84b qui paraît ne pas avoir été charrié.

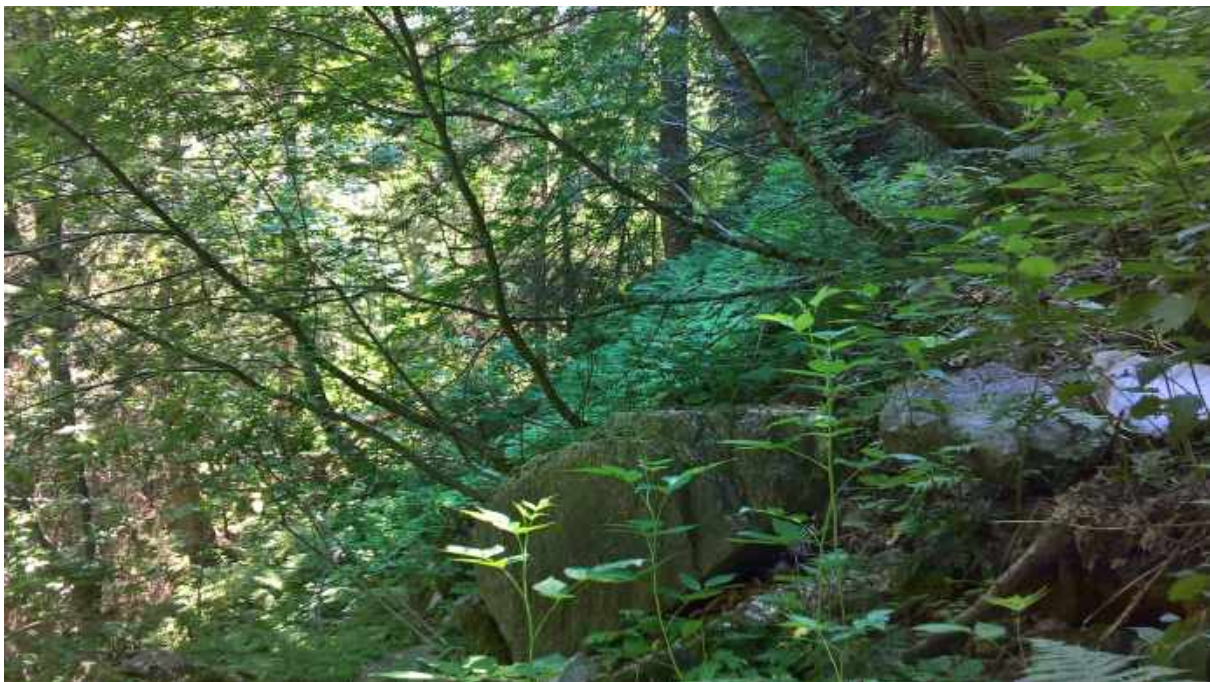
Photo 2 : « tablier d'éboulis surplombant le captage du Rocher du Mont et montrant de surcroît une mauvaise stabilité.

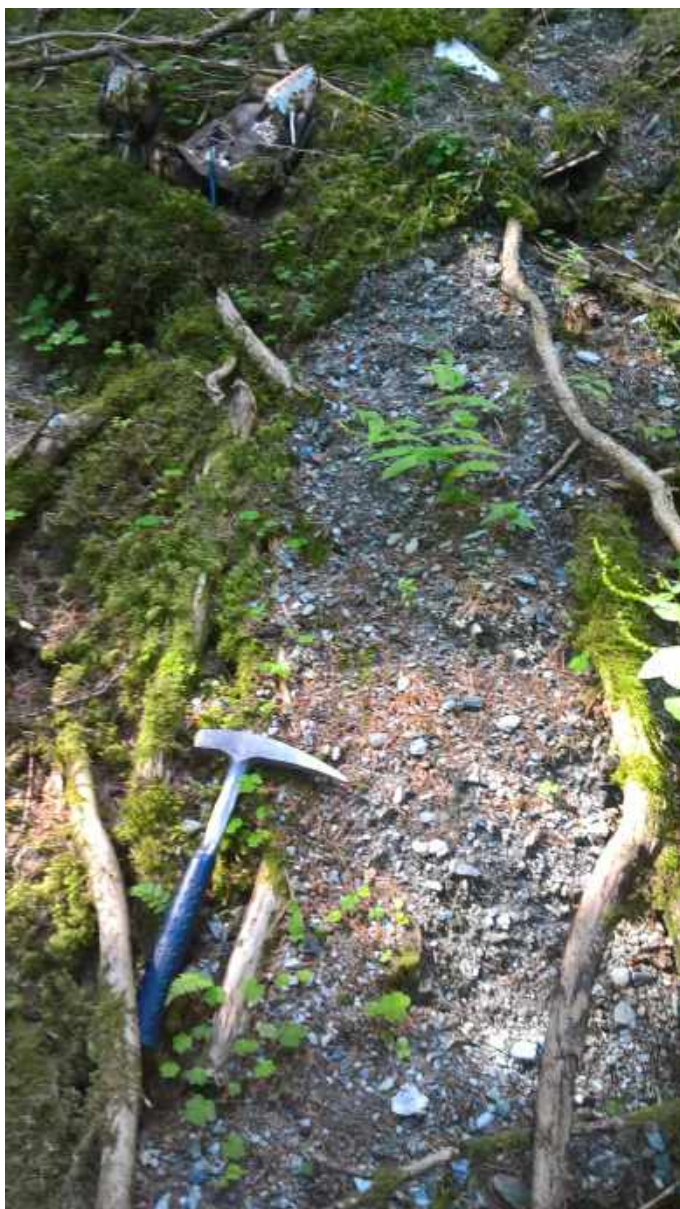
Photo 3 : coulée de matériaux déposés par le ruissellement sur la pente à une trentaine de mètres en amont du captage des Leissières..
