COMMUNE DE SAINT-NICOLAS LA CHAPELLE

PLAN
D'INDEXATION EN Z

1 - Note de présentation

Août 2012

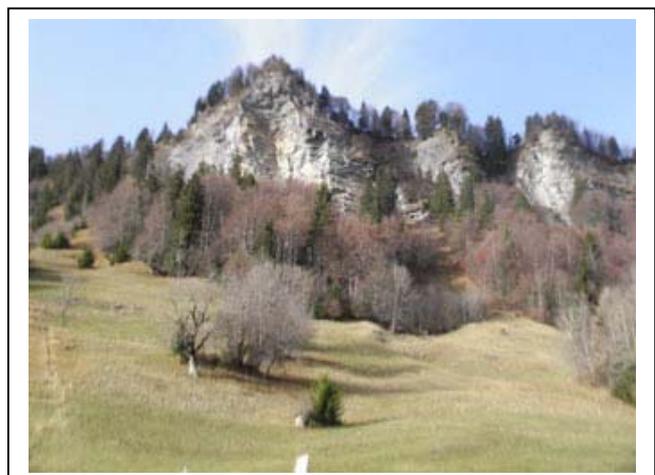
Dans le piton qui supporte la croix, les fractures ont découpé un vaste dièdre d'où des plaques peuvent se détacher. De même plus à l'est plusieurs dièdres semblent très fracturés. La forêt peu développée dans ce secteur ne permet pas de stopper tous les blocs. Elle laisse ensuite place à des pâturages.

Compte tenu de l'importance des fractures de la roche et de l'absence de réel obstacle, le risque de chute de blocs est élevé dans ce secteur.

Secteur de la Croix au rocher de la Becque.
Source : MB Management, novembre 2009

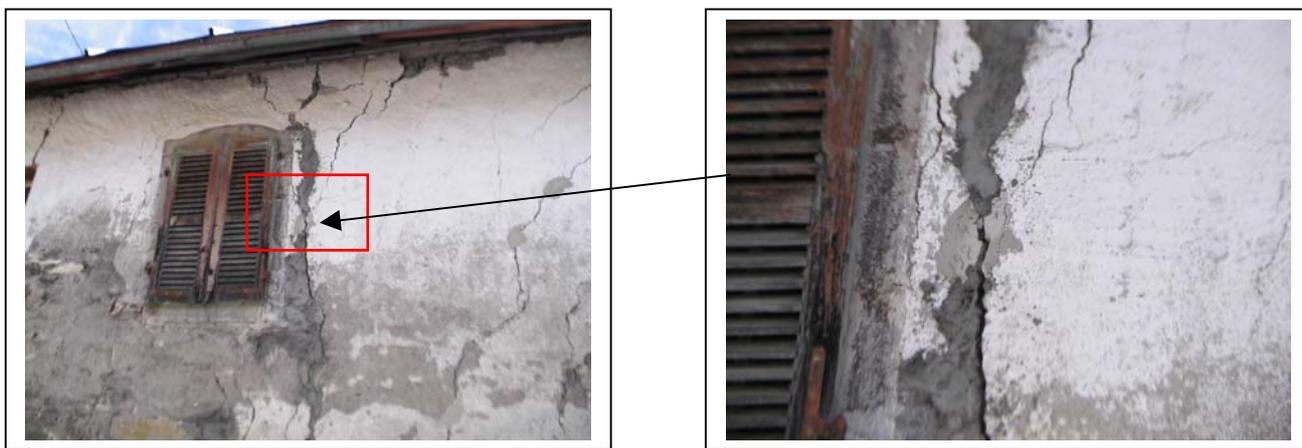
Fissures sur les murs d'une maison au hameau de Chaucisse – Les Témoins mis en place en avril 1983 atteste que le glissement est toujours actif. Source : MB Management , novembre 2009

La situation actuelle montre que ce glissement est toujours actif. Puisque les témoins mis en place en 1983 sont de nouveau, fissurés. La nature géologique des terrains sur le secteur de Chaucisse est sensible à ce type de mouvement. De plus ces terrains sont parcourus par d'importantes circulations d'eau, qui ressorte un peu plus bas, comme l'atteste la présence de zone humide à l'aval du secteur concerné.

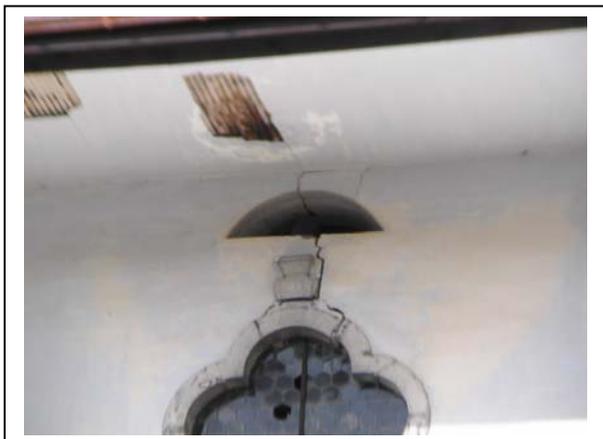
Nombreuses fissures sur les murs de l'Eglise.
Source : MB Management, novembre 2009

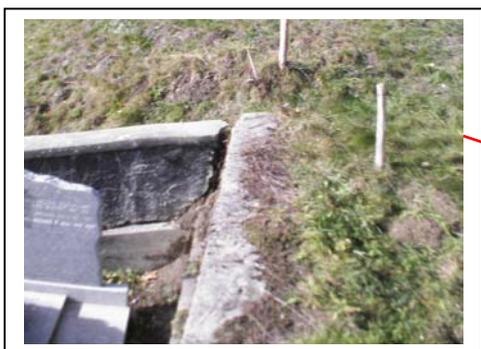
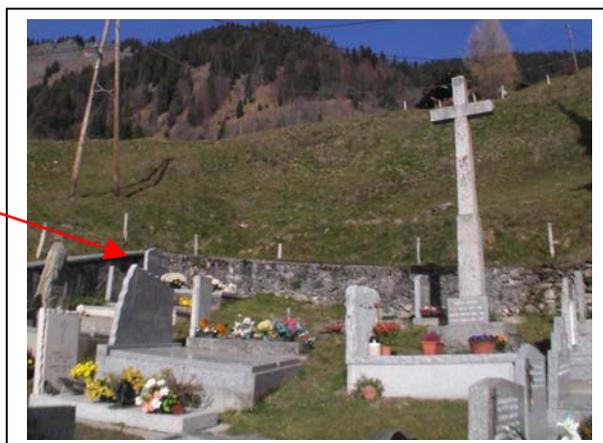
Plusieurs fissures apparaissent sur le mur d'enceinte du cimetière

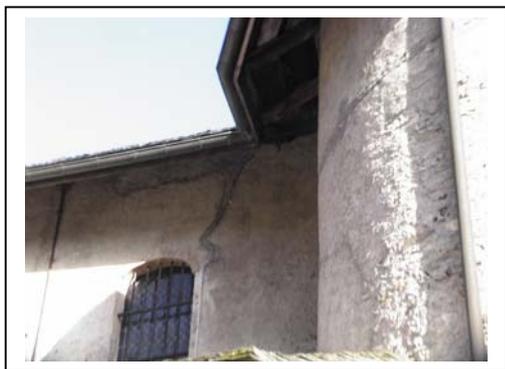
Nombreuses fissures apparues sur les murs de l'Eglise en 1993 – Les témoins mis en place au mois de juin attestent de la stabilité du mouvement.

La situation actuelle montre que le glissement semble stabilisé. Néanmoins le risque reste modérée.

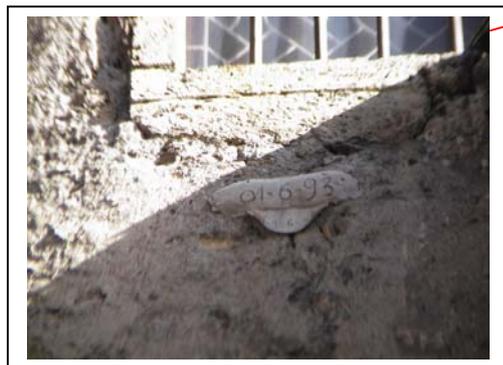
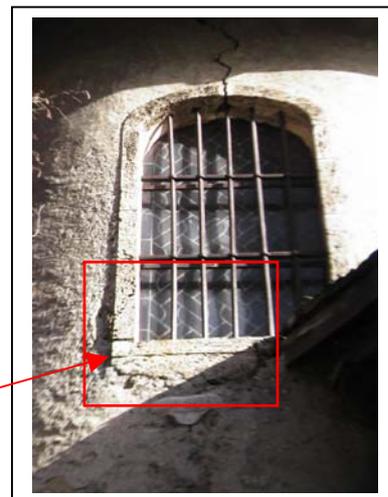
A la fin du 20^{ème} siècle, de nombreuses fissures sont apparues au chef lieu, sur les murs de l'Eglise, et sur des maisons à proximité. Ces indices attestent d'une mise en mouvement du terrain. Des témoins ont été mis en place sur les murs de l'Eglise et sur la maison juste à côté au mois de juin 1993.
