Commune de Vénérieu (Isère) CARTE DES ALEAS NATURELS

Rapport de présentation

ALPES - GEO - CONSEIL

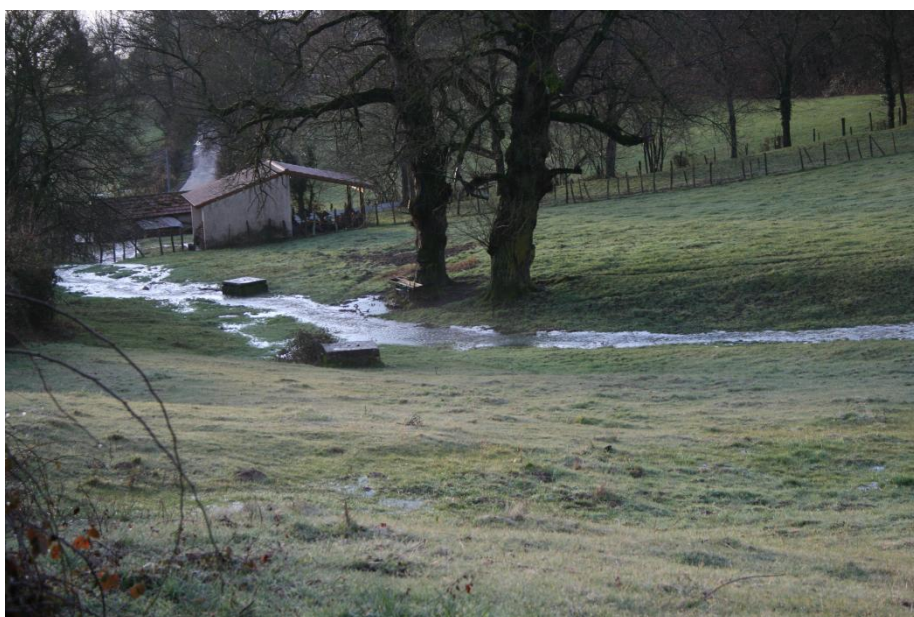
Ruisseau de la Rivoire

1) Les ruissèlements de la combe du Bourfier se concentrent sur la voirie qui intercepte le talweg naturel. Une buse au niveau du croisement du chemin du Buclet et du chemin de Rochevieille renvoie une partie des écoulements sur le talweg naturel (photo ci-contre).

2) La voirie du chemin de Rochevieille, malgré ses saignées qui essaient de redistribuer les eaux dans le talweg, concentre les écoulements. Une partie ruisselle rue de la Rivoire, l'autre continue chemin de Rochevieille.

3) La maison se trouvant au croisement de ces deux arrivées d'eau connaît des infiltrations par les murs (géotextile de hauteur insuffisante), et la cour a déjà été inondée par les ruissèlements provenant du chemin de Rochevieille (5 cm). De plus, l'eau tend à se concentrer à l'arrière d'une murette.

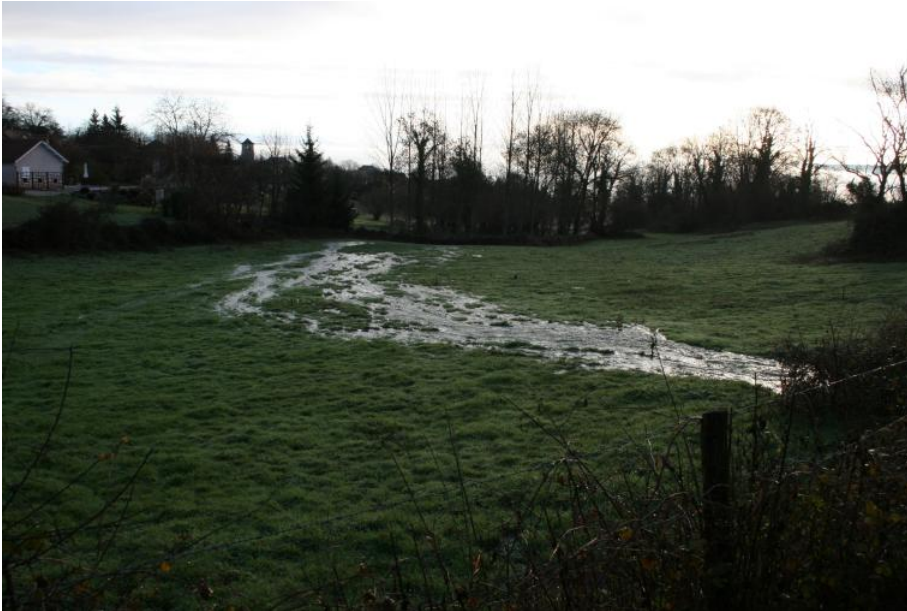
4) Le fossé collectant les eaux après le croisement avec la rue de la Rivoire, les renvoie dans le talweg en aval (photo ci-contre) à l'aide d'une buse (\varnothing 200). Dans le cas où elle ne parvient pas à absorber la lame d'eau, celle-ci déborde sur la voirie.

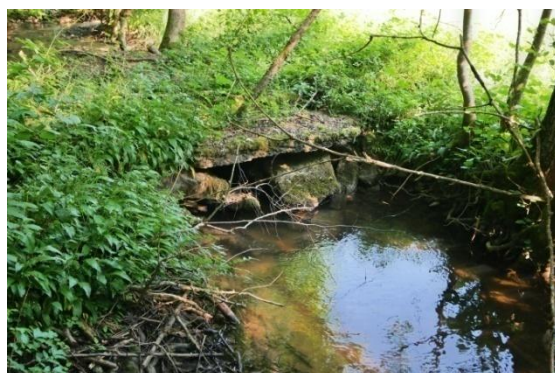
- 2) Lors des crues du ruisseau, des débordements se produisent dans le champ en aval de la digue. Un ancien petit ponton en pierre effondré dans le lit forme un embâcle et dévie une partie des eaux hors du lit (photo ci-contre).

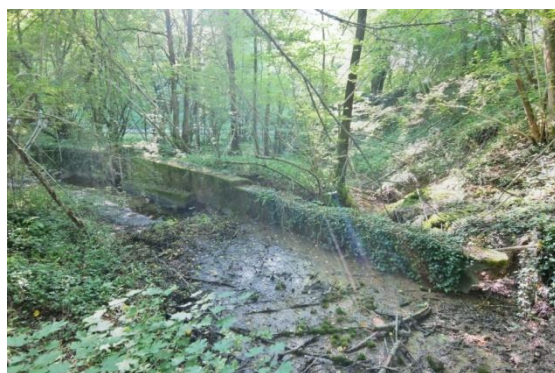
- 4) À l'arrière, le lit est perché et passe dans une buse Ø 900. En cas de mise en charge du ruisseau, le torrent saute dans le chemin du moulin qui correspond au talweg naturel. Des traces de débordements sont visibles.

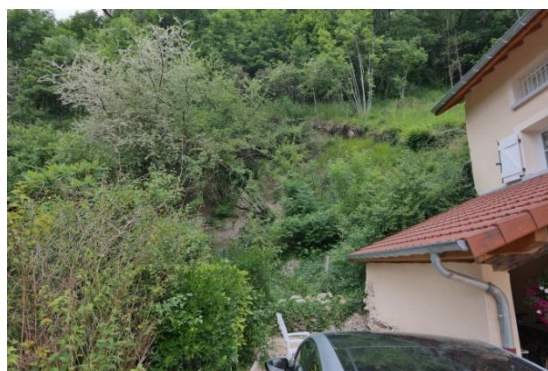
Glissement de la couverture de surface

A l'arrière d'une maison de l'impasse de la Chanas, on observe un glissement très localisé de la couche superficielle du terrain qui semble provenir des travaux de décaissement non confortés.

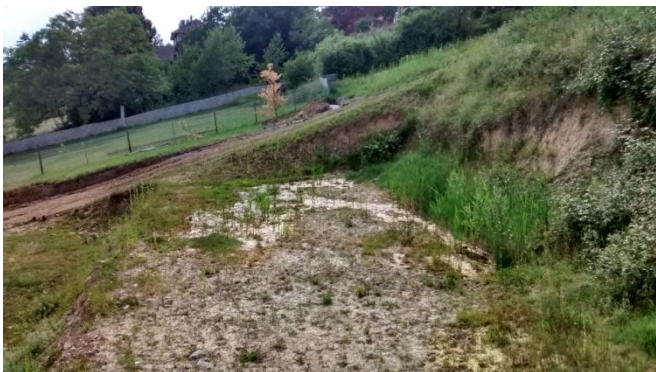
Décaissement humide – Coteau de Longenière [15]

Un décaissement réalisé à l'arrière d'une maison présente en coupe:

- une couverture orangée d'alluvions fluvio-glaciaires
- une épais niveau blanchâtre sous-jacents, qui pourrait correspondre à la couche d'altération de marnes ou à des argiles glaciaires. Ce terrassement met à jour des circulations hydriques souterraines qui alimentent une stagnation d'eau et le développement de plantes hygrophiles.

La murette en arrière-plan présente une légère fissure qu'il n'est pas possible de lier avec certitude à des mouvements de sols.

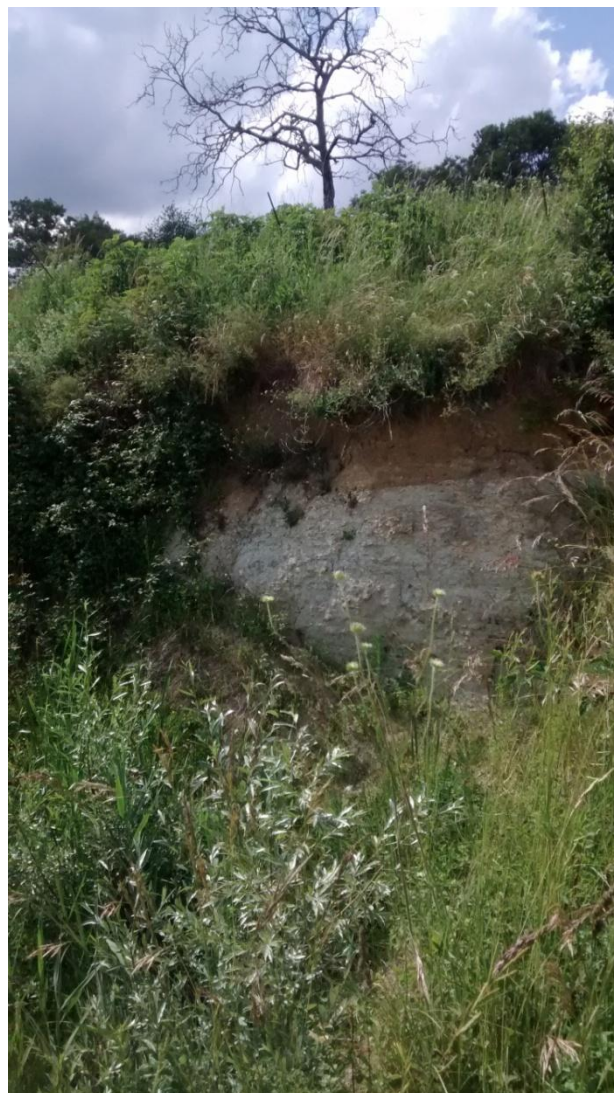
Glissement Impasse de la Chanas [17]

Un témoin âgé signale qu'un glissement s'est produit dans les années 50 dans le coteau en amont du croisement du chemin de la Perelle et de l'impasse de la Chanas. Le glissement s'est produit dans des vignes, le bourrelet de glissement venant contre le mur amont d'une maison. Des fissures et des cavités seraient présentes dans le bois en amont, et celles-ci feraient l'objet de circulation karstique (présence d'eau dans les grottes).
