Association de sauvegarde de l'Eglise de Gometz le Chatel

L'ÉGLISE DE GOMETZ LE CHATEL

- **Son histoire**
- **Son architecture**
- **Son évolution**
- **Les travaux**

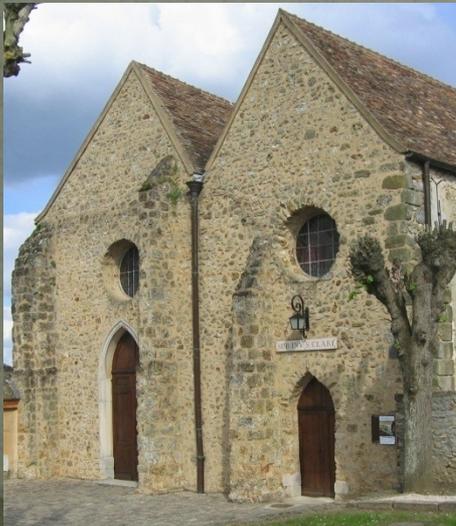
Le parvis et les entrées

- Ce qui frappe, c'est le dédoublement de cette façade: deux corps de bâtiments similaires, côte à côte, munis chacun d'une entrée, de leur élévation, de leurs contreforts et leur couverture.

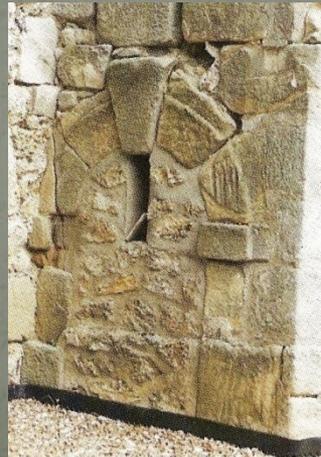
**L'ancienne
porte du
clocher**

Le clocher a été surélevé à deux reprises; on voit d'ailleurs nettement l'emplacement des anciennes ouvertures. Au pied de la tourelle on peut voir l'ancienne porte à clef passante, bouchée de nos jours, en grès taillé avec une finition piquée et signifiant de ce fait une mise en œuvre tardive, début ou courant XVI^e siècle.

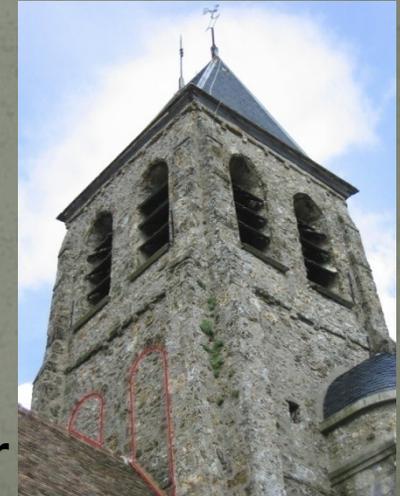
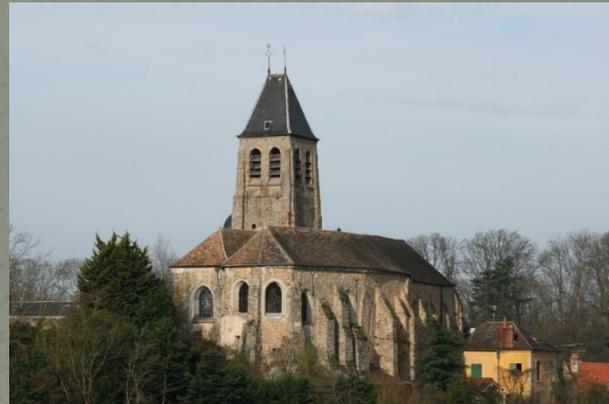
- ❖ Donnant sur le cimetière, les fenêtres sont soit en arc brisé soit en plein cintre. Le clocher, construit dans la première travée du chœur, est en pierre de grès. Il est coiffé d'une toiture à quatre pans, en ardoise. Une tourelle accolée au mur du clocher, abrite un escalier en vis. Celle-ci a été construite après le clocher.

- Le clocher porte la trace d'au moins deux surélévations. Un premier niveau à 9m 50, première surélévation de 4m00 avec par face deux baies aujourd'hui murées, deuxième surélévation portant la hauteur à l'égout à 18m80

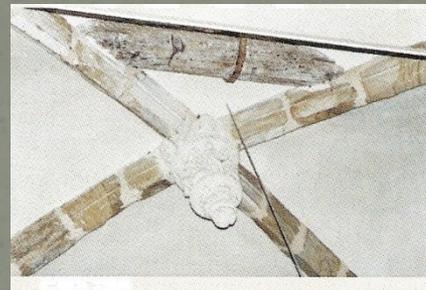
Les nervures et les clefs de voûte

- Toute l'église est voûtée sur croisées d'ogives. Les profils des nervures sont caractéristiques de la fin du XVe ou début du XVI^e siècle.
- On peut donc en déduire que l'ensemble a été reconstruit dans sa totalité après les dommages subis par l'édifice lors de la guerre de Cent Ans .

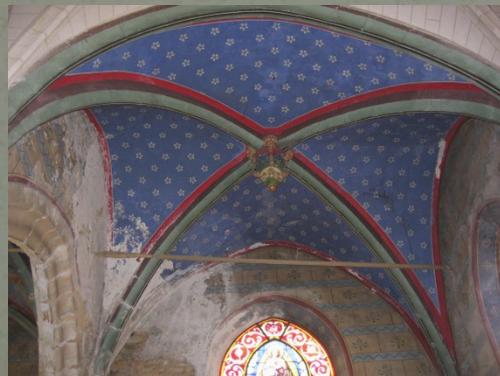
Voûtes, nervures
et clef pendante

- Au sommet de la voûte, on peut remarquer le bout de la ferme de la charpente. En effet dans la plupart des cas pour des raisons de confort et de sécurité (incendie) la construction des voûtes est largement postérieure à l'édification de la charpente, comme en témoigne ce détail. Des clefs pendantes décoratives ont été réalisées à la croisée des voûtes.

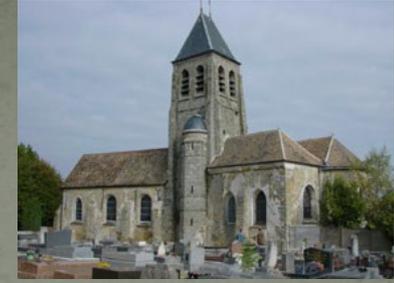
L'église présente la caractéristique d'avoir deux nefs juxtaposées de trois travées chacune.

- Les voûtes reposent sans l'intermédiaire de chapiteaux sur des colonnes rondes séparant les nefs, sur des colonnettes engagées demi-rondes ou des culs de lampe. L'un d'eux est remarquable: il représente un ange assis et priant. Tous ces éléments sont en grès.
