Histoires d'eaux

*Maîtrise d'ouvrage : Commune du Vigeant
Réalisation : Écomusée du Montmorillonnais*

Soyez les bienvenus au Vigeant, au départ du sentier d'interprétation « Histoires d'eaux », sur un circuit en boucle de 6 km .

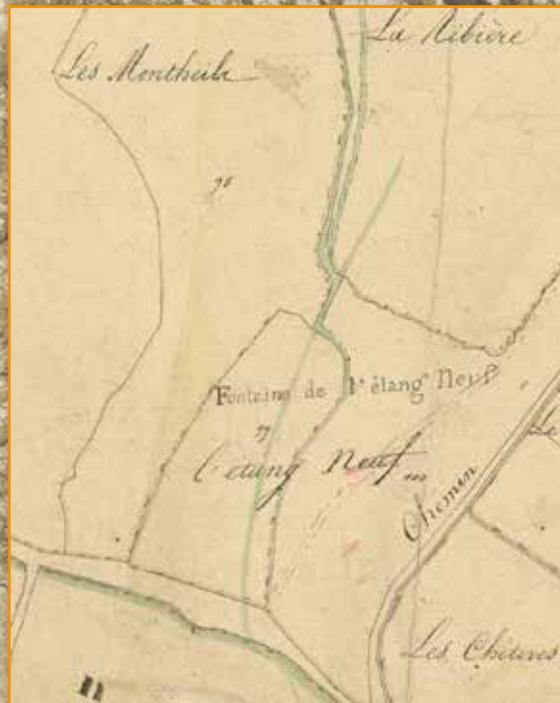
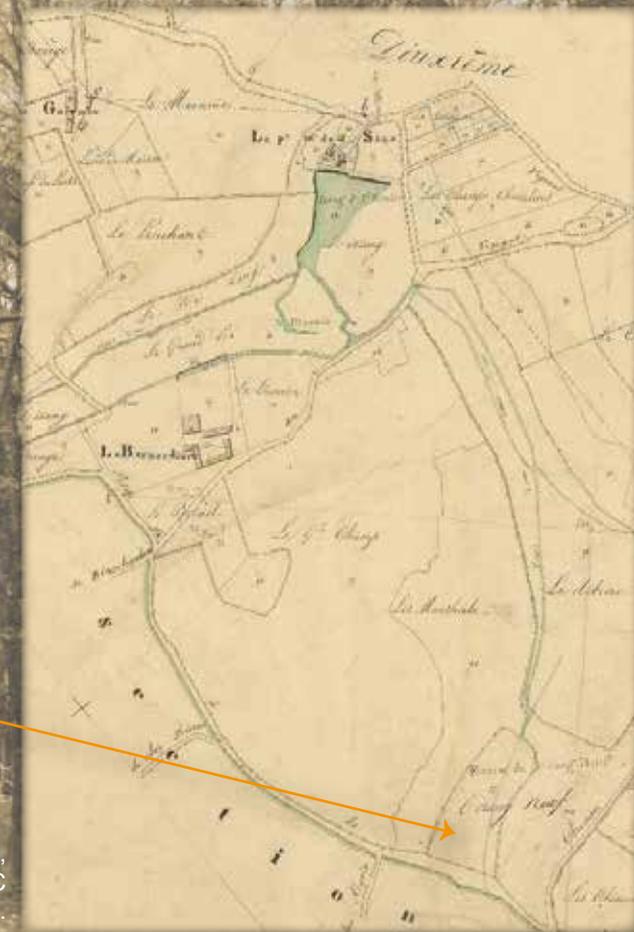
Le plan cadastral de 1835 montre qu'à cette date, la digue était perforée pour laisser passer l'eau. Elle formait un petit ruisseau alimentant l'étang du moulin du Petit Sazat, dont nous reparlerons.

Extrait du plan cadastral napoléonien de 1835,
Le Vigeant 4P_5313, Section C
Archives Départementales de la Vienne.

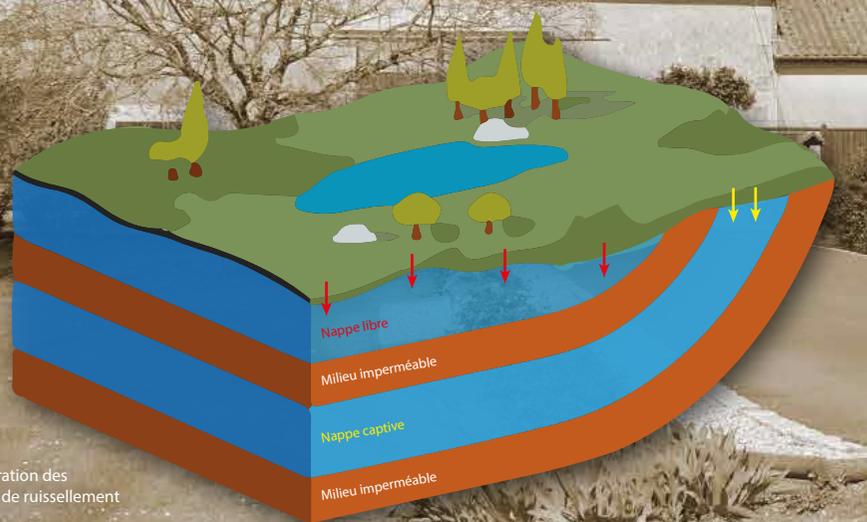
→ Infiltration des
→ eaux de ruissellement

Schéma en coupe « Nappes libre et Captive »
d'après un document du Portail Santé Environnement Nouvelle-Aquitaine

Les captages d'eau potable, fontaines et puits du Vigeant sont alimentés par une nappe phréatique libre à seulement 6,5m de la surface. Cela signifie qu'elle est mal protégée et qu'elle reçoit donc directement les eaux d'infiltration.

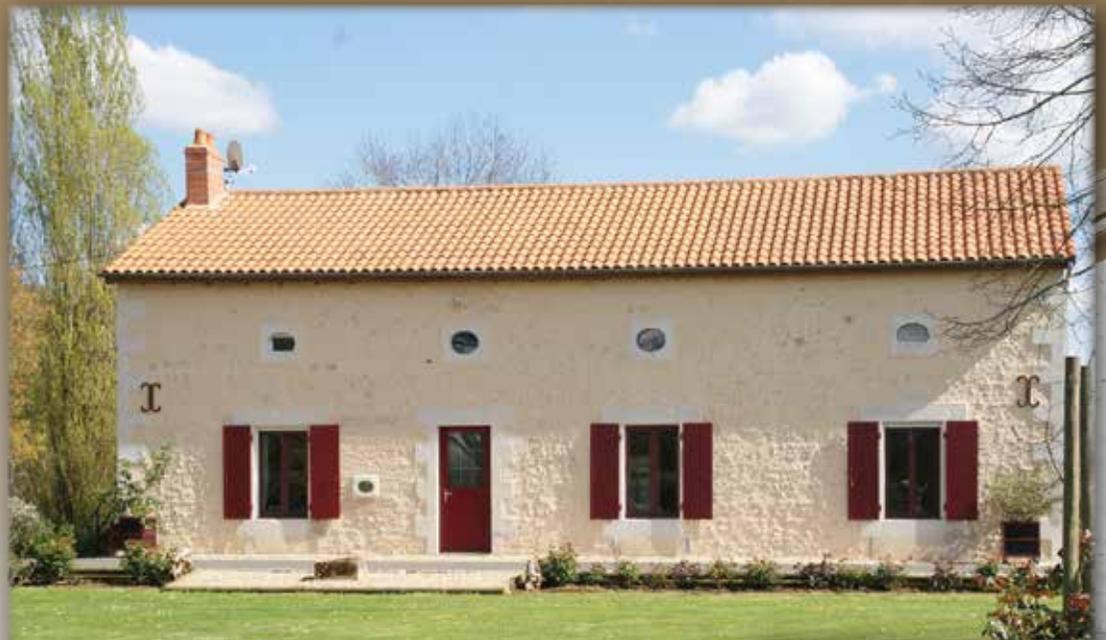
La maison de la Grande Fa a été restaurée en conservant les caractéristiques de l'habitat rural local. On remarque une toiture à deux pans couverte de tuiles canal, une rangée d'oeil de boeuf qui éclairait le grenier et une porte d'entrée encadrée d'une ou deux fenêtres. La marée a été conservée.

Maison d'habitation de l'ancienne métairie de la Grande Fa
(ne se visite pas)

En haut à gauche : oeil de boeuf, en bas à droite : marée

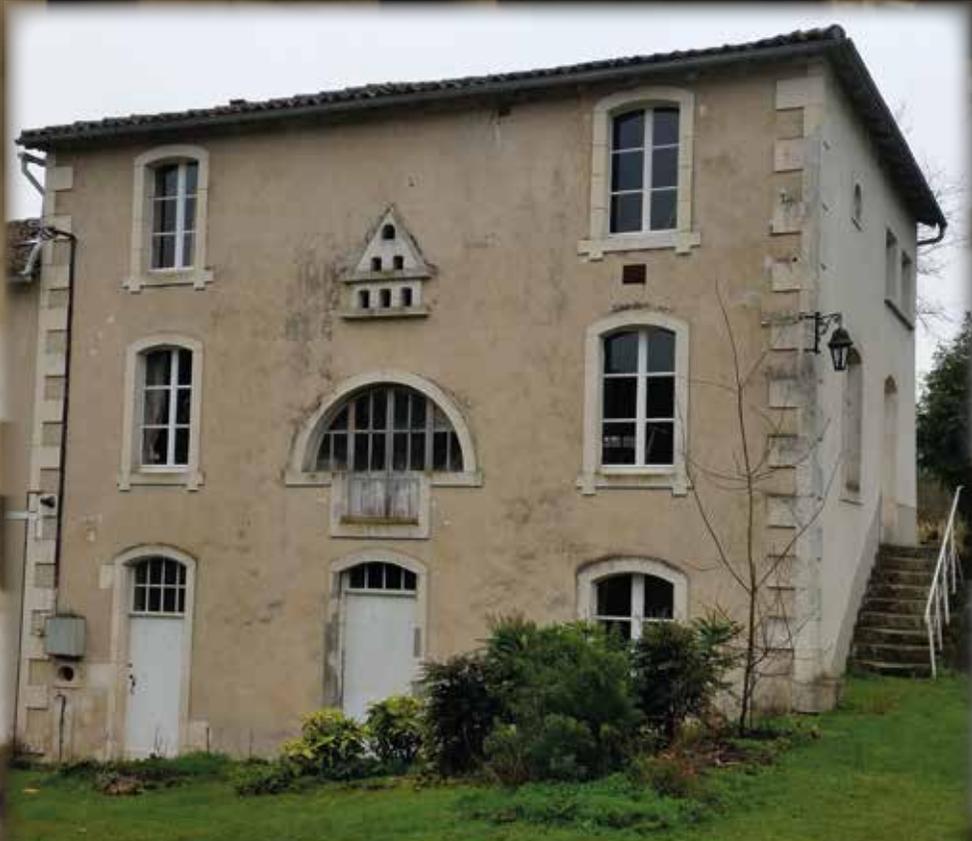
Moulin de Grand Sazat et ses dépendances
Collection privée

Le moulin à blé de Grand Sazat animait, autrefois, ce hameau. Ce qui subsiste n'est pas accessible à la visite, mais les photos données par l'actuel propriétaire, et les documents des Archives Départementales de la Vienne nous informent sur son importance.

Ce flux important était nécessaire pour entrainer l'imposante roue du moulin, d'un diamètre de 3.05m et de 2m de large. Le courant arrivait au dessus de la roue, ce qui témoignait d'une forte pente, inhabituelle dans la région.

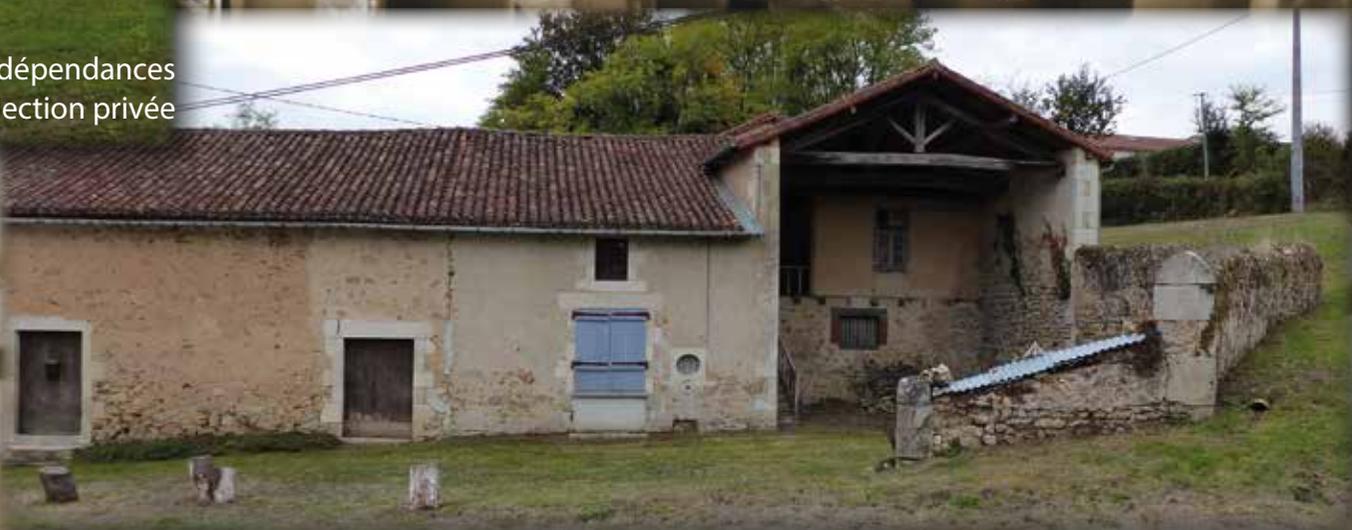
La photo nous montre ce qui reste du dispositif qui permettait la multiplication de la vitesse de la roue hydraulique par le rouet de fosse vertical et le rouet de volée horizontal.

La construction cylindrique en pierre est la rotonde, elle supporte les "gros fers" qui commandaient la meule tournante située à l'étage. Son mouvement rotatif sur la meule dormante écrasait les grains.

Photo prise à l'étage.
On observe la trémie, dans laquelle le meunier versait le blé pour qu'il tombe entre les meules placées dessous

Rouet de volée horizontal

Rouet de fosse vertical

La roue entrainait trois paires de meules, qui écrasaient le blé et produisaient de la farine et du son.

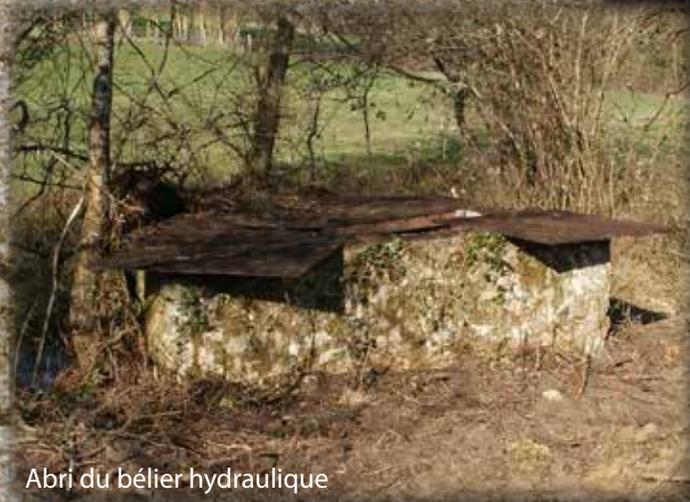
Abri du béliet hydraulique

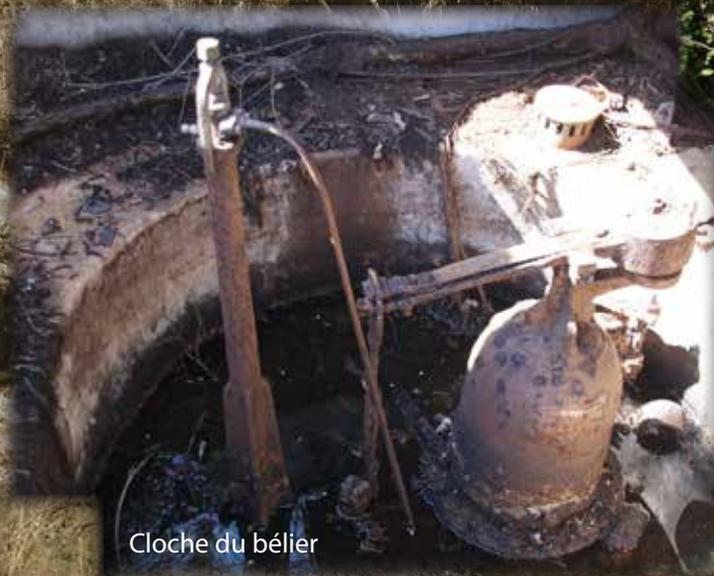
Cloche du béliet

Canalisation du dispositif

Le béliet hydraulique de la Bernardière, inaccessible, n'est plus en état de marche, mais le dispositif est encore en place. L'eau était captée au Petit Sazat, canalisée vers le béliet puis envoyée à la Bernardière via un réservoir.

Le béliet hydraulique est un dispositif permettant de monter l'eau d'un point bas vers un point haut.

Cette innovation attribuée aux freres Montgolfier, est un perfectionnement d'un systéme inventé par un anglais. Elle ne nécessite aucune énergie extérieure, c'est une énergie renouvelable avant l'heure. Le béliet hydraulique a été très utilisé en Montmorillonnais aux 19^e et début du 20^e siècles.

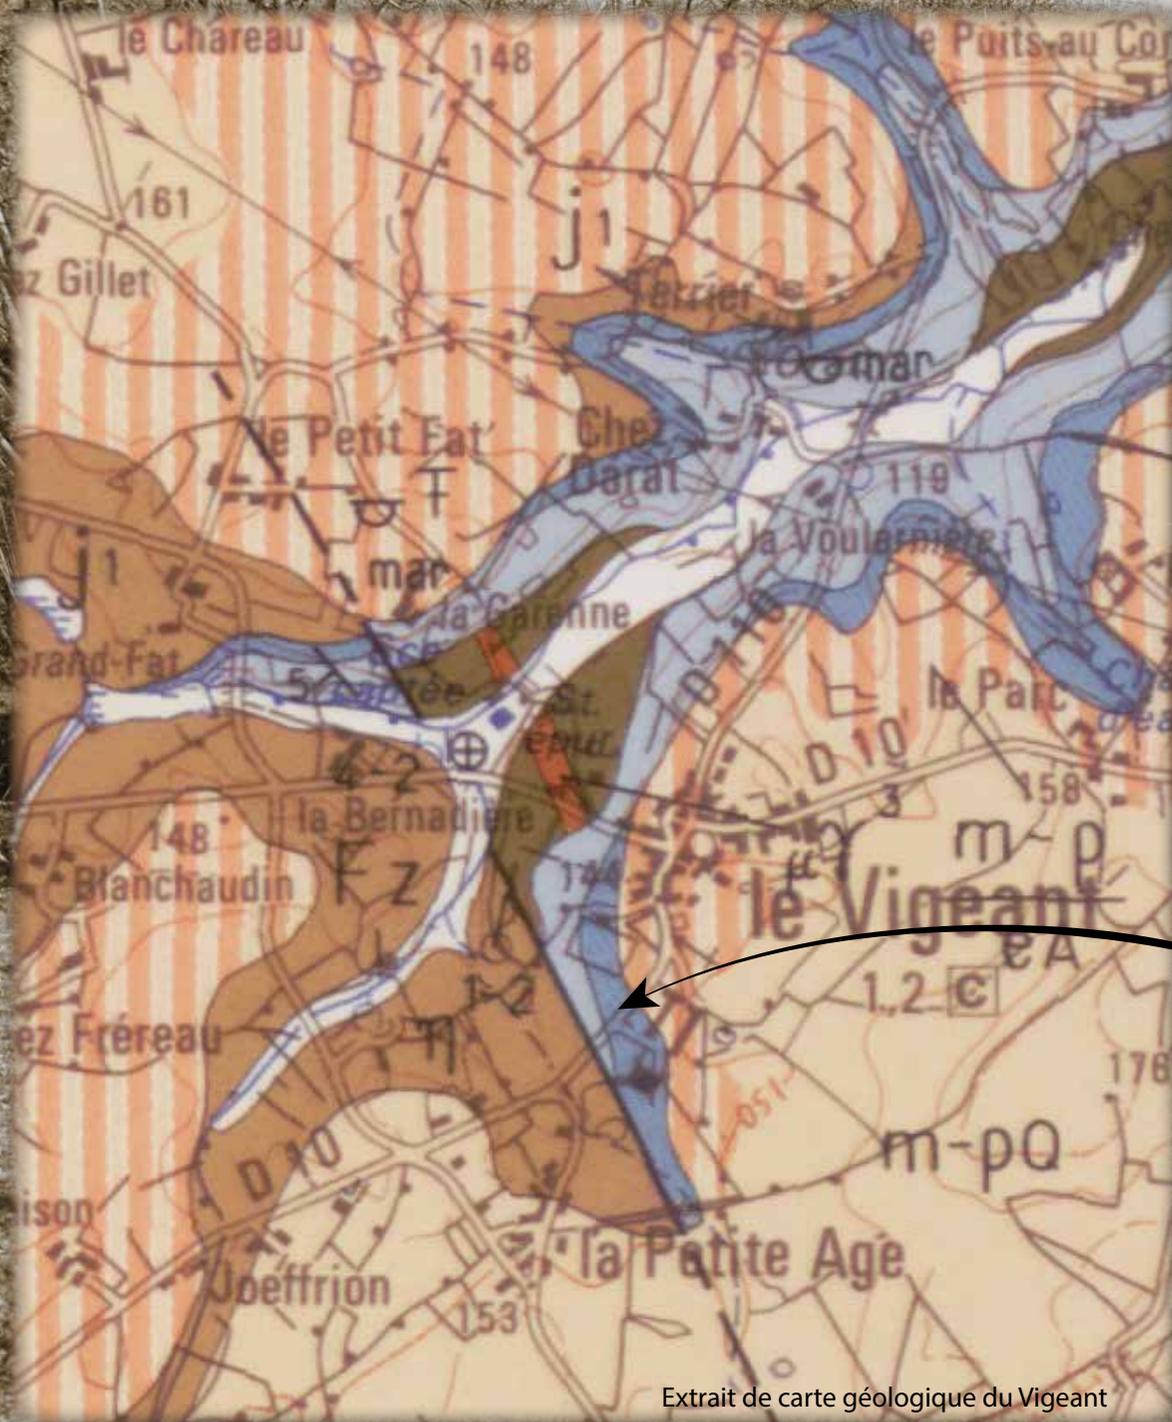
Extrait de carte géologique du Vigeant

L'abondance de l'eau s'explique par l'existence d'une faille géologique, qui favorise la remontée des eaux souterraines et par la présence d'un aquifère libre, situé à seulement 6,5 m de profondeur.

Faille géologique : Il s'agit d'une cassure de l'écorce terrestre causée par le soulèvement de la chaîne hercynienne (Massif Central) à l'ère primaire. Elle entraîne le glissement de deux compartiments rocheux, l'un s'enfonce et l'autre se soulève. Cela favorise des mouvements d'eaux et la formation d'aquifères.

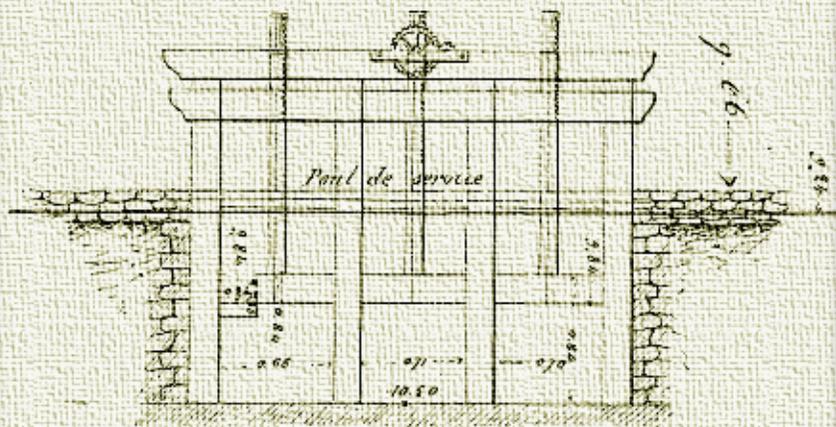
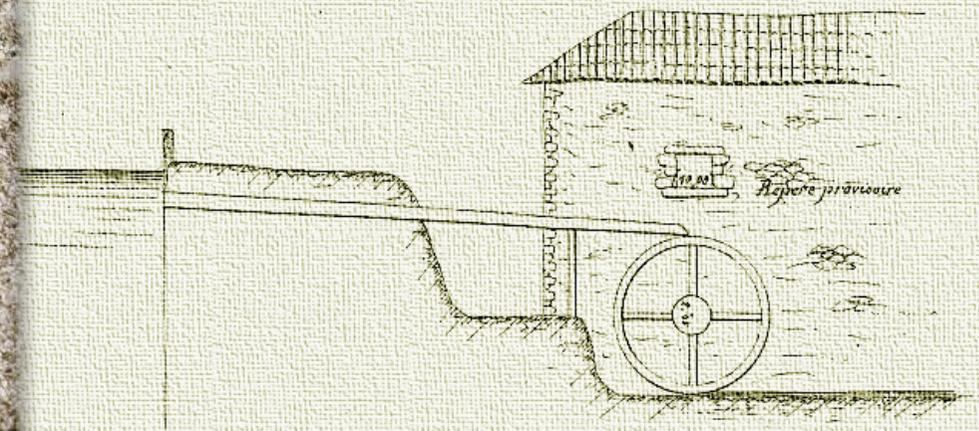
*Vanne de fond
à laisser à l'usinier*

*Vanne motrice
à laisser à l'usinier*

Extraits des plans contenus dans
le règlement d'eau, de 1863-1864,
du moulin du Petit Sazat
Archives Départementales de la Vienne
liasse 7S103

Le barrage de l'étang est dépourvu de déversoir, mais il possède une vanne de fond, une vanne motrice à l'aplomb de la roue du moulin, placée en contrebas du barrage. En raison de la hauteur de la chute évaluée à 3,50 m, une prise d'eau traverse le barrage, l'eau coule vers le dessus de la roue, d'un diamètre de 2,45 m, elle est mise en mouvement et fait tourner la paire de meules du moulin. L'eau s'écoule par le canal de fuite et rejoint le ruisseau en aval.

*Vannes de décharge
à modifier*
