# Commune de Douchy Montcorbon

## Rapport de phase 1

Recueil et synthèse des données de base

N° rapport	CENP170568
Révision	Phase 1_V0

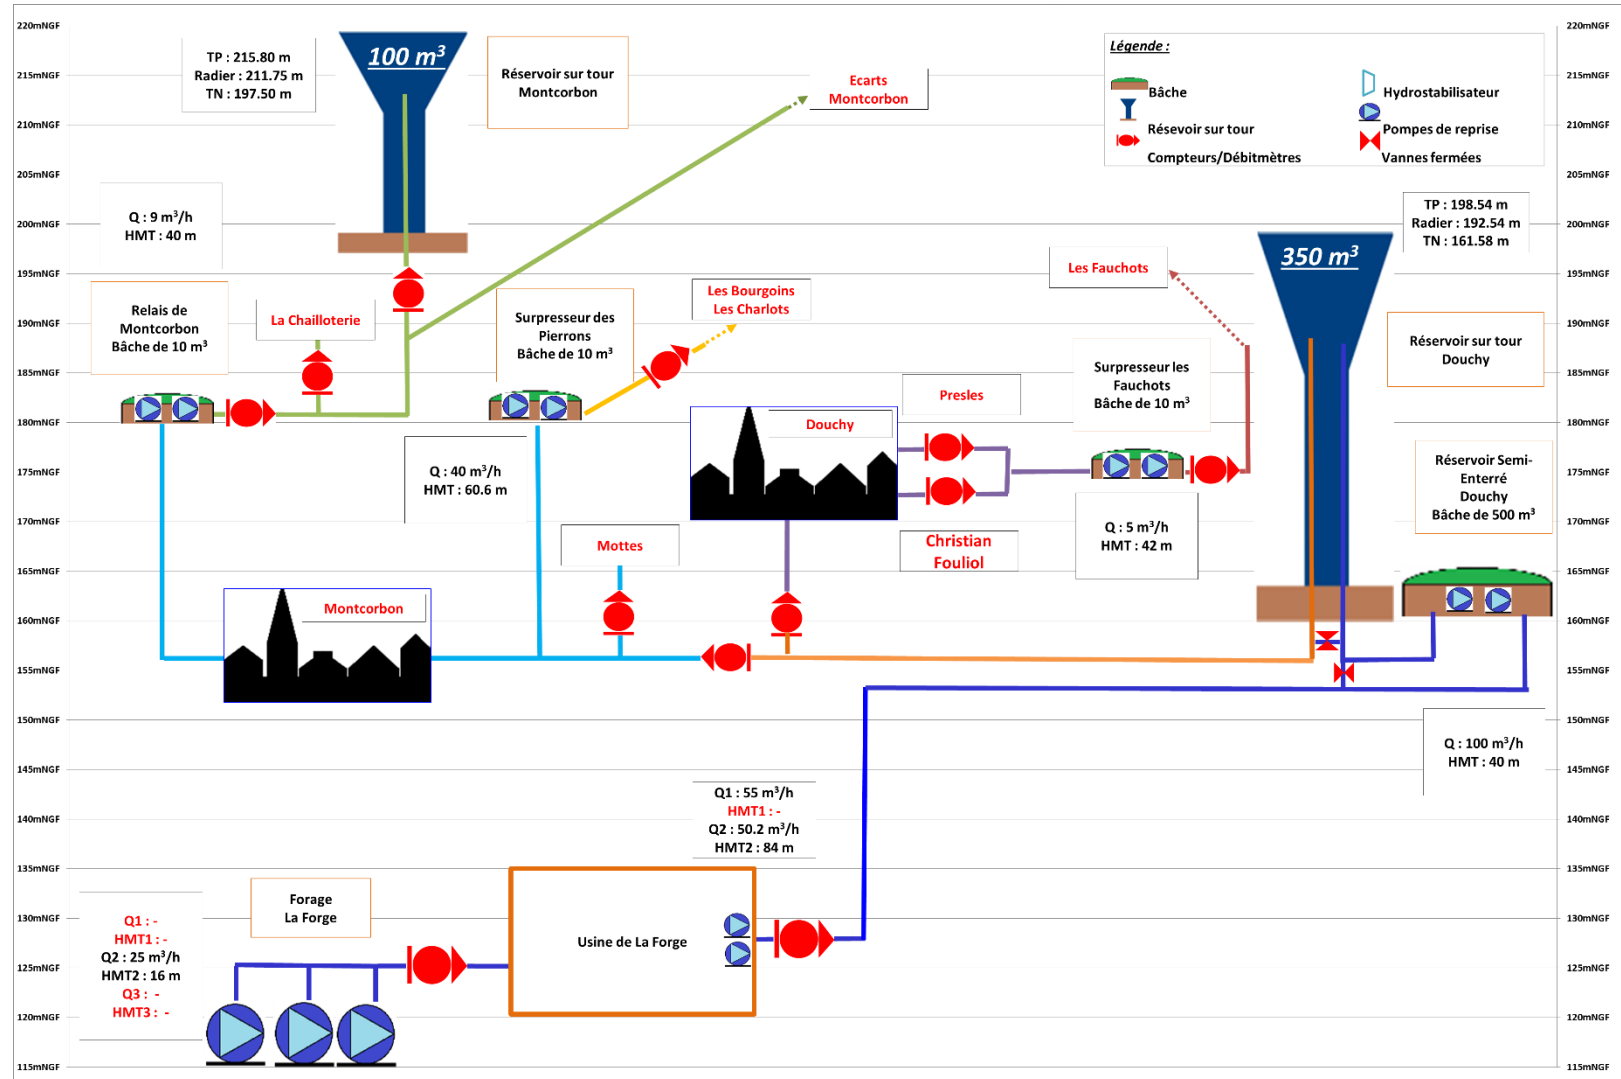
Figure 2 : Synoptique du réseau d'eau potable de Douchy Montcorbon

Le forage refoule les eaux vers une station de traitement. L'eau est ensuite refoulée vers le réservoir semi-enterré qui alimente le réservoir sur tour de Douchy. Les eaux sont ensuite distribuées gravitairement vers Douchy et vers le relais de Montcorbon. Le relais permet d'alimenter le réservoir sur tour de Montcorbon. Ce dernier réservoir sur tour alimente gravitairement Montcorbon. Deux surpresseurs permettent de distribuer l'eau vers les écarts (Ouest et Sud de Douchy).

Au total, on distingue 4 étages de pression différents : Douchy, Montcorbon, réseau les Pierrons surpressé et les Charlots surpressé.

La **Figure 2** présente le schéma synoptique du réseau avec la position des principaux ouvrages.

Ce synoptique est aussi disponible en **Annexe 1**.

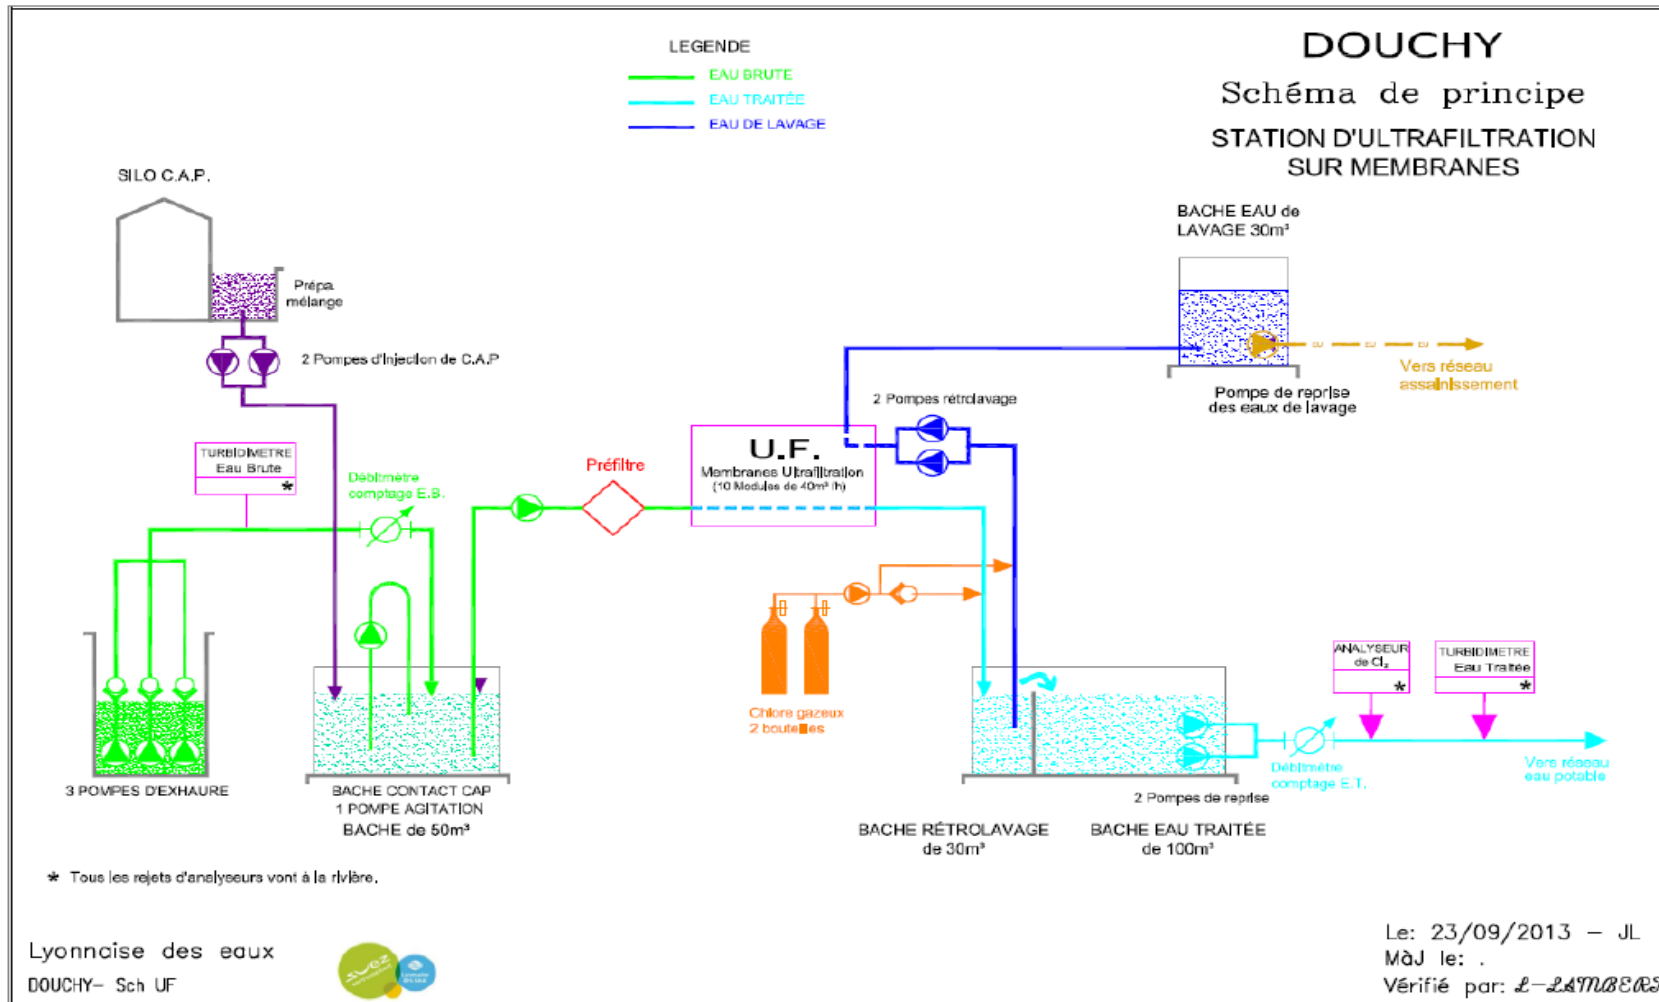
Figure 4 : Schéma de principe représentant le captage de la Métairie et la station la Forge

La **Figure 4** montre un schéma de principe réalisé par SUEZ qui permet d'illustrer le fonctionnement du captage.

Le captage est équipé de trois pompes. Seul le débit nominal de la pompe 2 est connu, il est de 25 m<sup>3</sup>/h. Sa HMT est de 16 m.

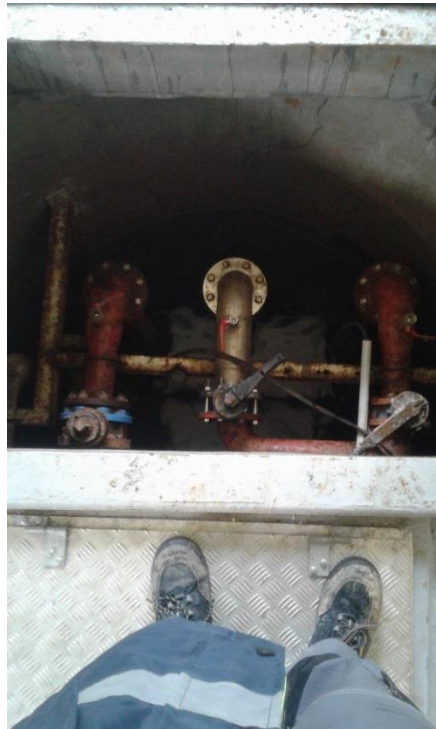
Figure 5 : Pompes d'exhaure du captage

La **Figure 5** ci-dessous montre les pompes du captage la Métairie :

Ces pompes permettent d'apporter l'eau vers la bête d'eau brute.

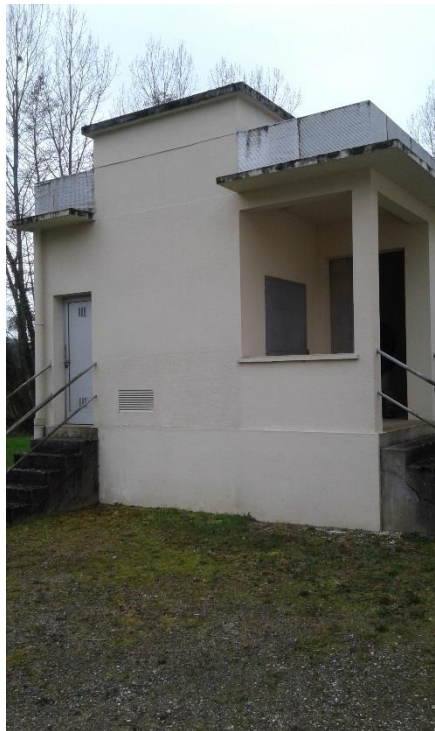
Figure 6 : Captage de la Métairie

L'ouvrage est en bon état général. Les pompes ont été renouvelées en 2010. Le local est équipé d'une alarme anti-intrusion.

La **Figure 6** ci-dessous montre le bâtiment abritant le captage.

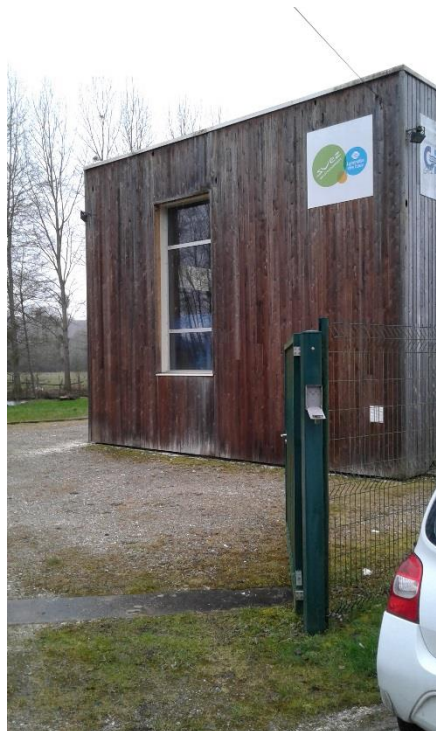
Figure 8 : Vue extérieure de la station

La station de traitement de Douchy Montcorbon, située à l'aval direct du forage permet de traiter l'eau brute via un système de chloration, un turbidimètre, des membranes à ultrafiltration (10 modules de 40 m<sup>3</sup>/h) et une bâche de charbon actif en poudre.

La **Figure 8** permet de visualiser la station de l'extérieur.

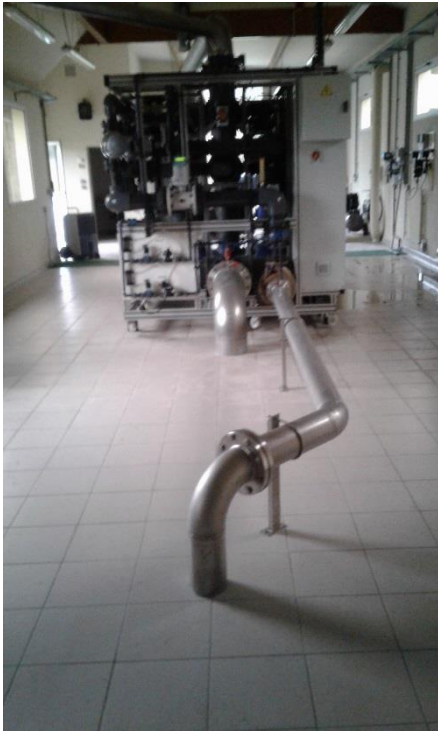
Figure 10 : Equipement ultrafiltration par membranes

La station est en bon état général. Les équipements et le génie civil sont en bon état et les dispositifs de sécurité sont présents.

Les **Figures 9 et 10** suivantes permettent de visualiser les principaux éléments constituant la station.

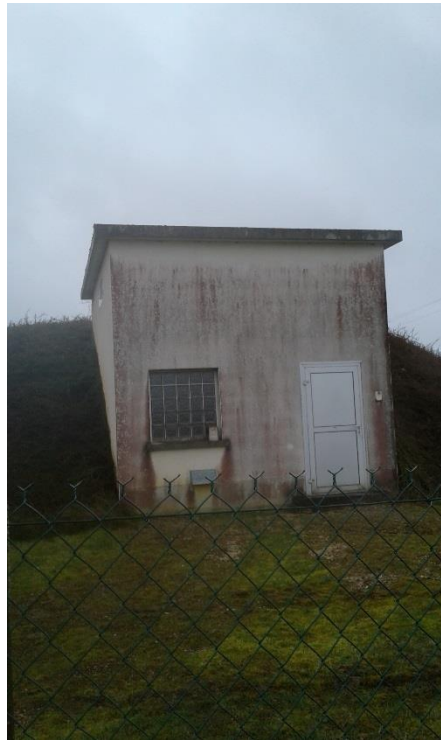
**Figure 11 : Réservoir semi-enterré de Douchy**

La **Figure 11** suivante montre le réservoir semi-enterré de Douchy depuis l'extérieur.

Sa côte TN est de 161.58 mNGF. Sa côte radier est de 159.12 mNGF et sa côte trop plein est de 163.58 mNGF.

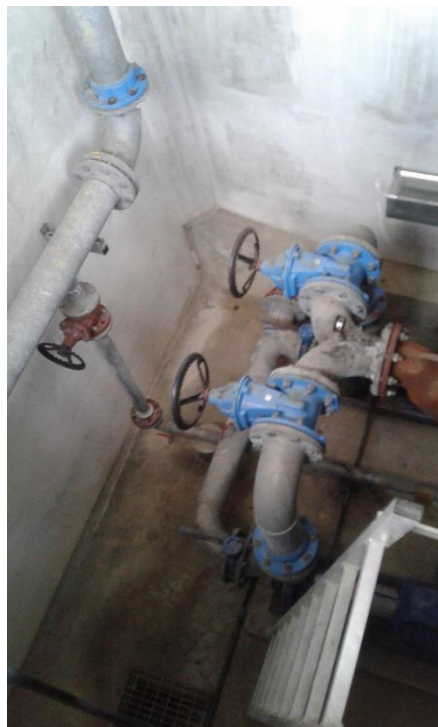
Figure 13 : Equipements du réservoir semi-enterré

Le réservoir est équipé de deux pompes. La capacité actuelle de fonctionnement des deux pompes est de 100 m<sup>3</sup>/h. Leur HMT est de 40 m. Ces pompes sont asservies sur le niveau d'eau dans la cuve du réservoir sur tour de Douchy.

La **Figure 13** ci-dessous montre les équipements du réservoir semi-enterré.

Ces pompes permettent d'apporter l'eau vers le réservoir sur tour de Douchy.

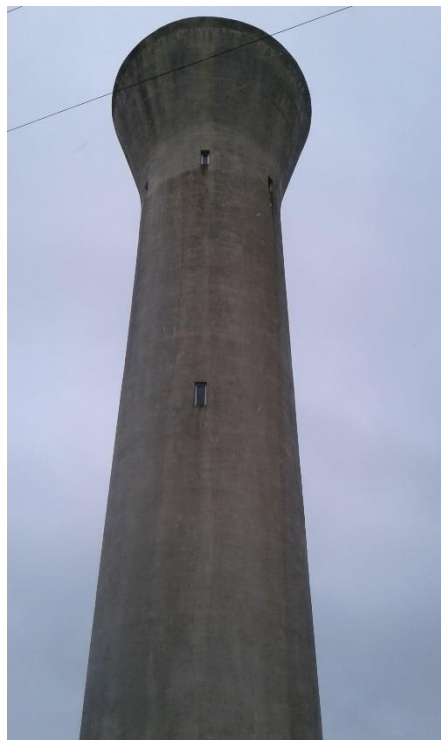
**Figure 14 : Réservoir sur tour de Douchy**

La **Figure 14** suivante montre le réservoir sur tour de Douchy depuis l'extérieur.

Sa côte TN est de 161.58 mNGF. Sa côte radier est de 192.54 mNGF et sa côte trop plein est de 198.54 mNGF.

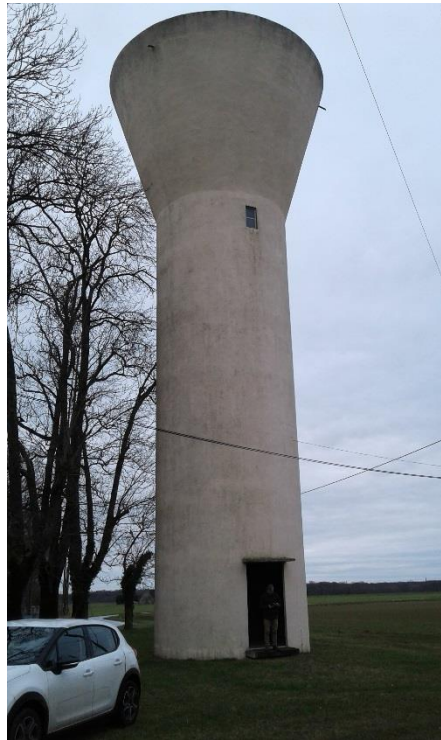
**Figure 16 : Réservoir sur tour de Montcorbon**

La **Figure 16** suivante montre le réservoir sur tour de Montcorbon depuis l'extérieur.

Il fonctionne en refoulement-distribution.

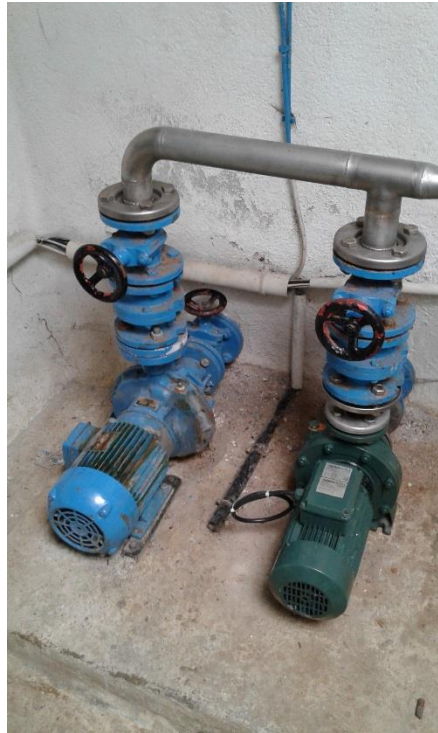
Figure 18 : Pompes du relais de Montcorbon

Ce réservoir est alimenté par les pompes du relais de Montcorbon. Le relais est équipé de deux pompes. La capacité actuelle de fonctionnement des deux pompes est de 9 m<sup>3</sup>/h. Leur HMT est de 40 m.

La **Figure 18** ci-dessous montre les pompes situées au niveau du relais de Montcorbon.

Ces pompes permettent d'apporter l'eau vers le réservoir sur tour de Montcorbon.

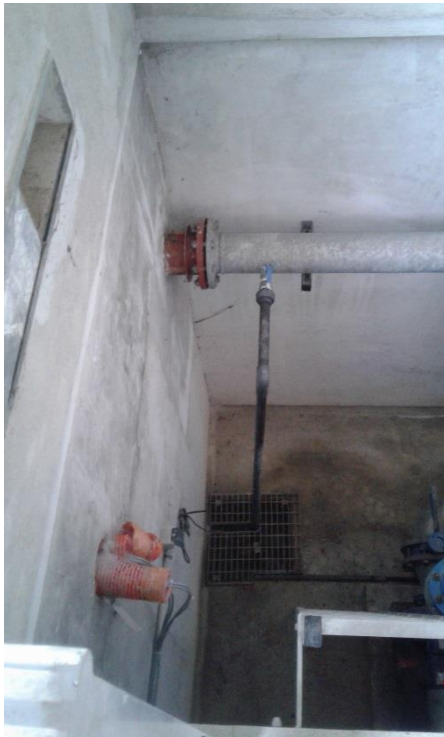
Figure 19 : Vue intérieure du réservoir

Les **Figures 19, 20 et 21** permettent d'observer l'état de ce réservoir.

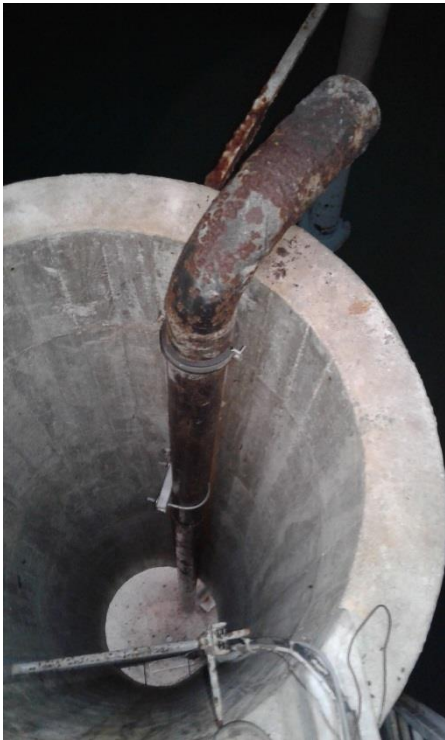
Figure 24 : Canalisation de refoulement

Cependant, au niveau de la cuve, le revêtement du dôme est fissuré. L'échelle d'accès à la cuve n'est pas équipée de protection et la canalisation de refoulement, passant par la cheminée, est corrodée. La plate-forme d'accès à la cuve est non-sécurisée. Il y a peu d'espace et il n'y a pas de barrière empêchant la chute au sein de la cuve. La trappe d'accès au toit est vieillissante et corrodée, l'accès y est donc difficile.

Les **Figures 22, 23, 24 et 25** permettent d'observer l'état de ce réservoir

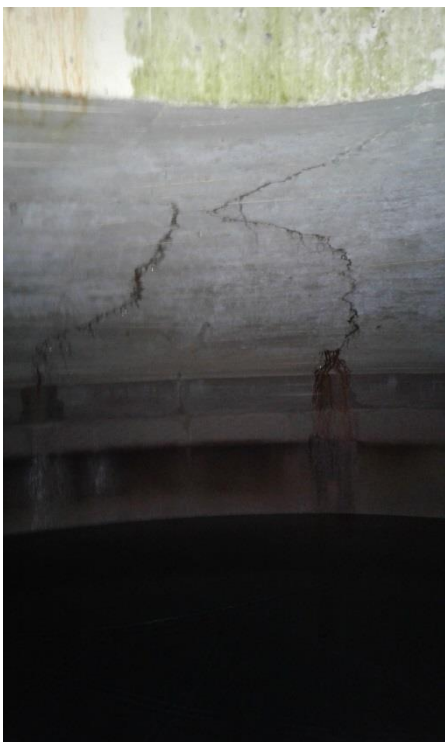
Figure 22 : Dôme fissuré

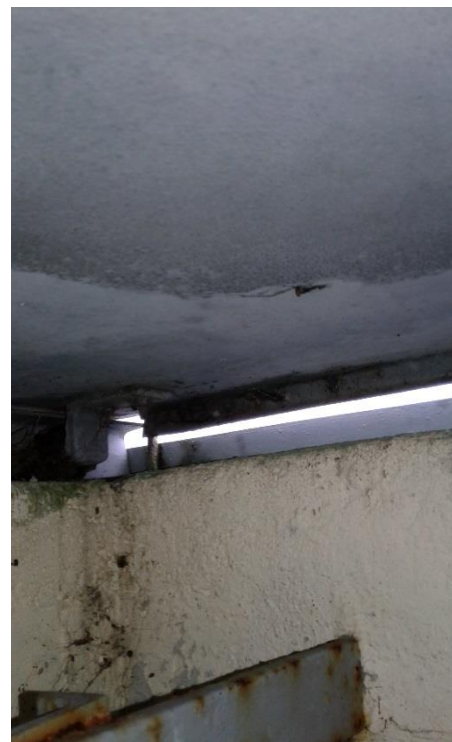
Figure 25 : Trappe d'accès au toit

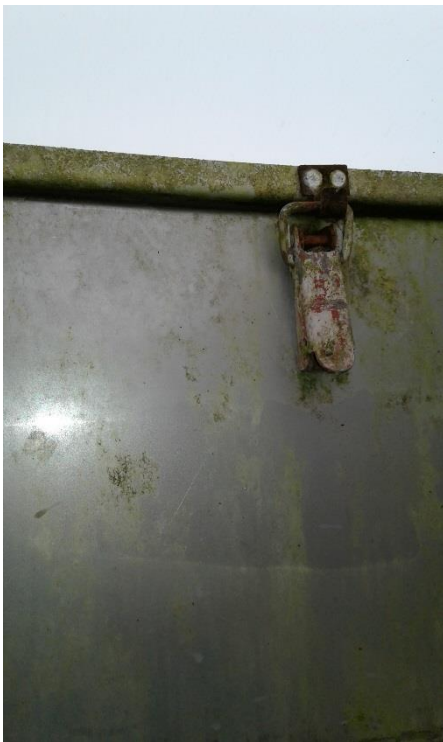
La trappe d'accès au toit est vieillissante et corrodée, l'accès y est donc difficile. Les fenêtres sont corrodées.

Figure 26 : Trappe d'accès au toit corrodée

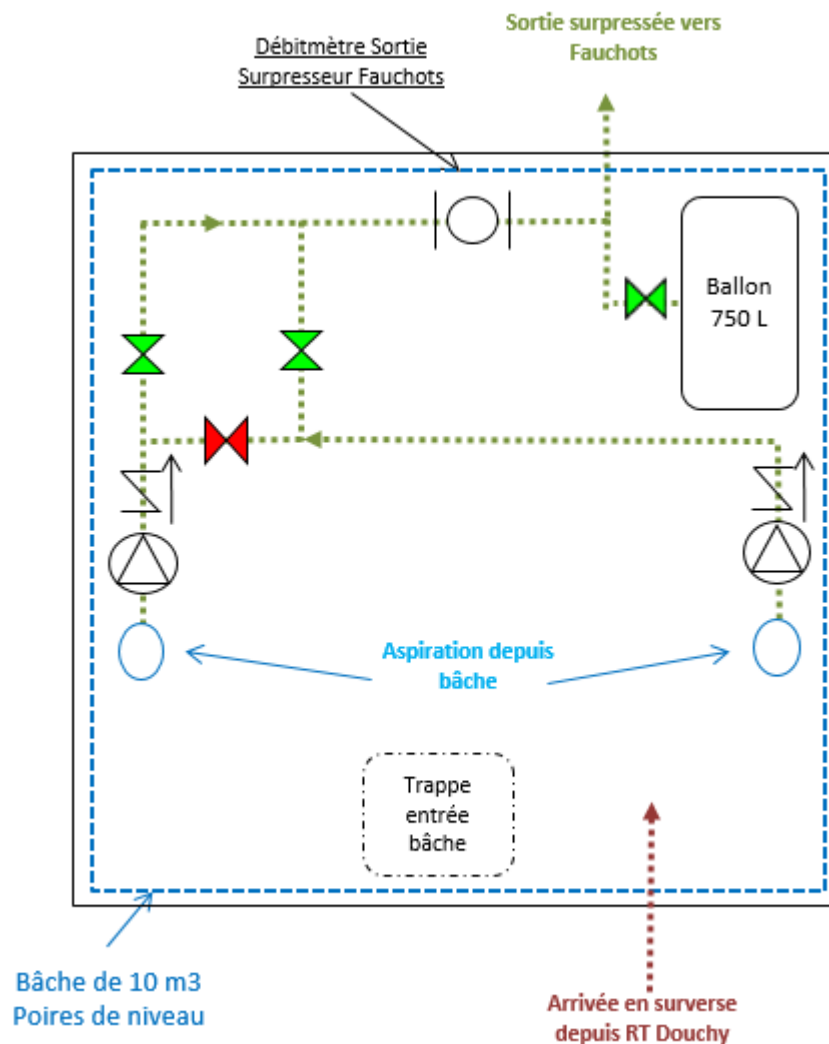
Figure 30 : Schéma du surpresseur des Fauchots

La **Figure 30** permet de visualiser le fonctionnement de ce surpresseur.

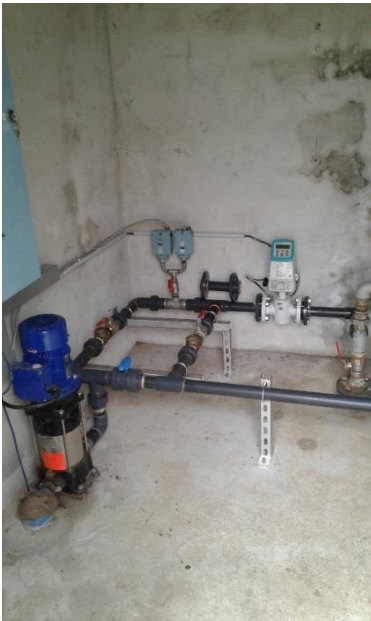
Figure 31 : Pompes de surpression

L'ouvrage est en bon état général. Une alarme anti-intrusion est installée à l'entrée du local.

Les **Figures 31, 32, 33 et 34** permettent de visualiser la station de surpression des Fauchots.

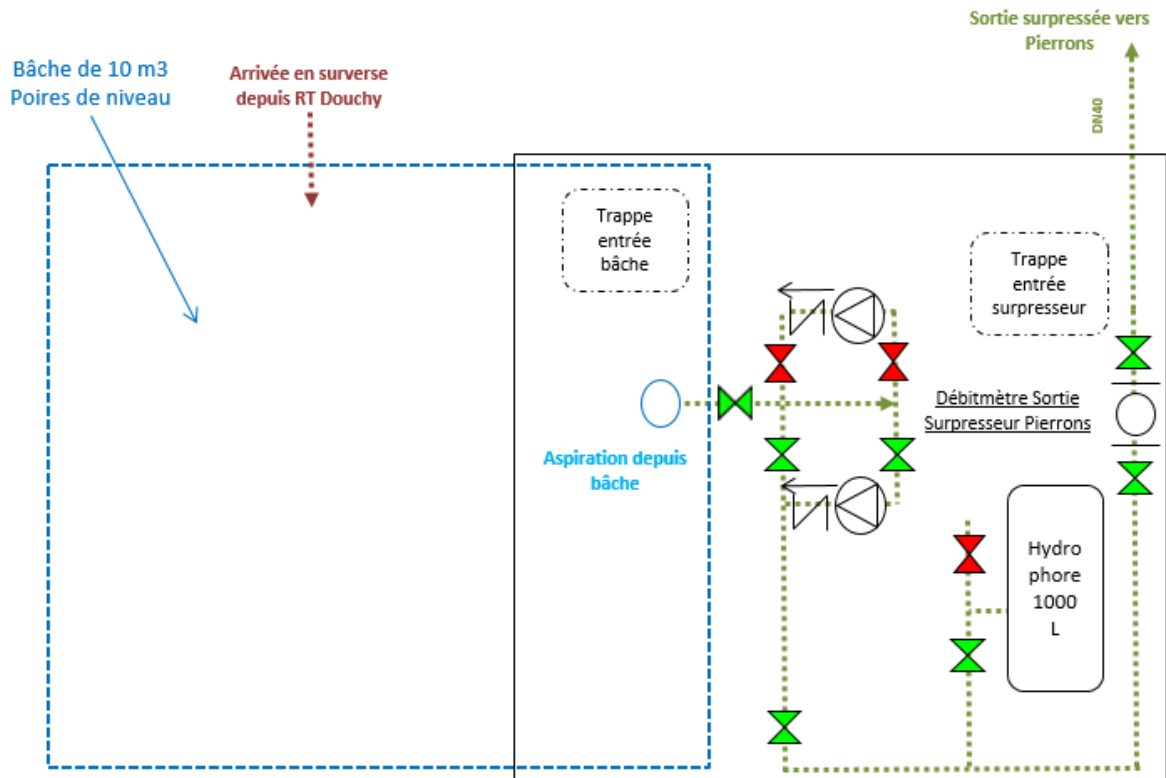
Figure 35 : Schéma du surpresseur des Pierrons

La **Figure 35** permet de visualiser le fonctionnement de ce surpresseur.

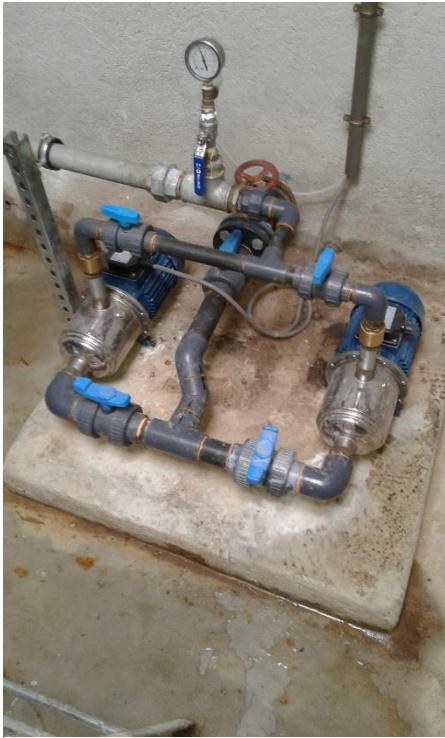
Figure 36 : Pompes de surpression

L'ouvrage est en bon état général. Cependant, le génie civil de l'ouvrage est vieillissant. On note aussi la présence d'eau sur le sol du local. Une alarme anti-intrusion est installée à l'entrée.

Les **Figures 36, 37 et 38** permettent de visualiser la station de surpression des Pierrons.

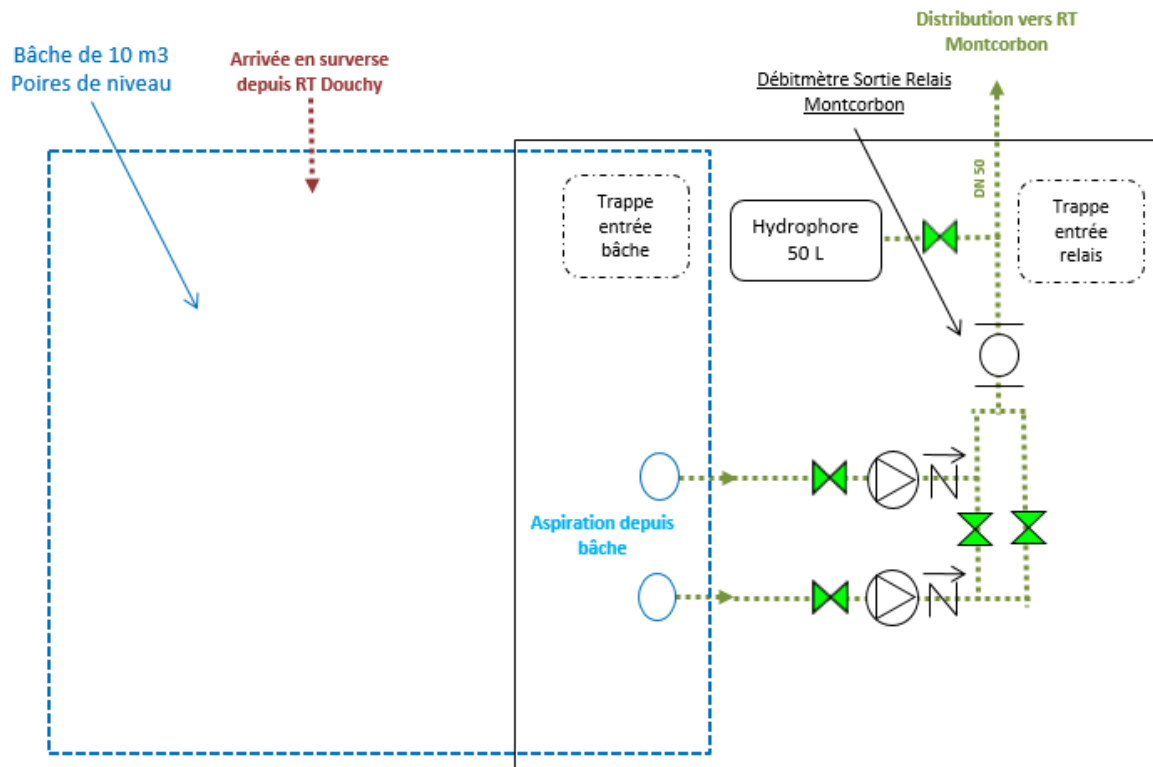
Figure 39 : Schéma du relais de Montcorbon

La **Figure 39** permet de visualiser le fonctionnement de ce surpresseur.

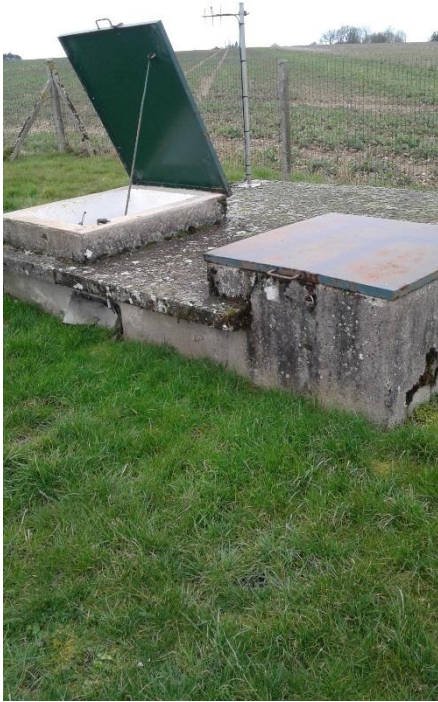
Figure 42 : Entrée relais Montcorbon

L'ouvrage est en bon état général. Cependant, le génie civil de l'ouvrage est vieillissant. Une alarme anti-intrusion est installée à l'entrée.

Les **Figures 40, 41 et 42** permettent de visualiser le relais de Montcorbon.

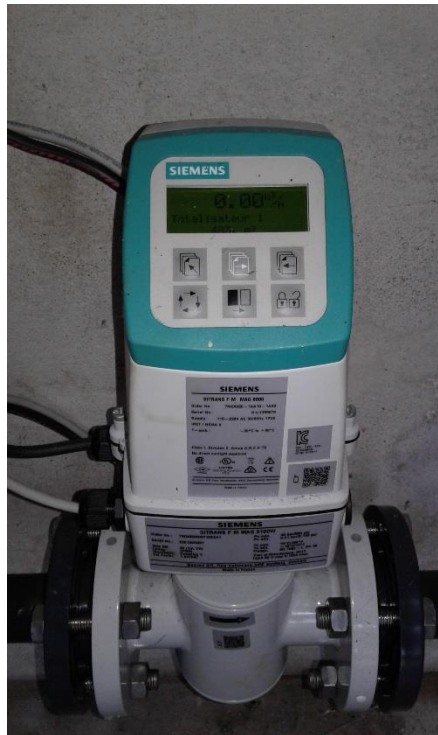
Figure 46 : Débitmètre surpresseur des Fauchots

- ☞ Débitmètre sortie surpresseur des Fauchots: Siemens Sitrans FM, installé en 2017, DN 40, télélogé (Figure 46)

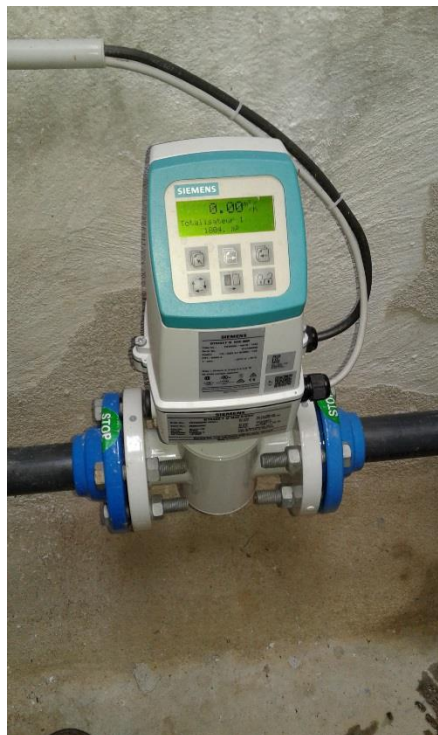
Figure 47 : Débitmètre surpresseur des Pierrons

- ☞ Débitmètre sortie surpresseur des Pierrons: Siemens Sitrans F M, installé en 2017, DN 40, télélogé (Figure 47)

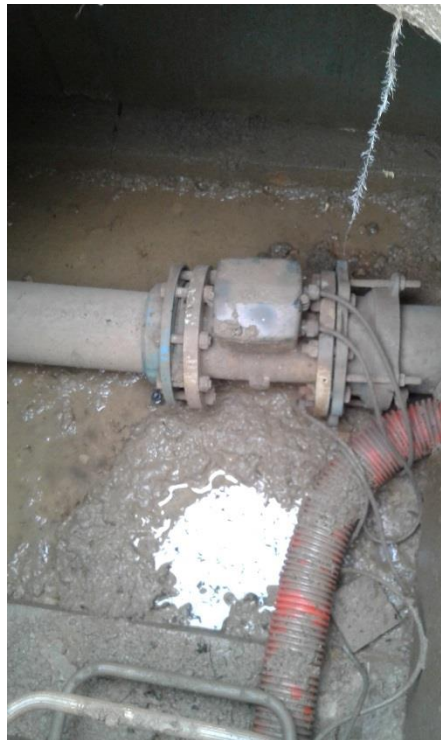
Figure 48 : Débitmètre sortie réservoir sur tour Douchy vers Douchy

- ☞ Débitmètre sortie distribution RT de Douchy vers Douchy: Siemens Sitrans FM, installé en 2011, DN 125, télégréré (**Figure 48**)

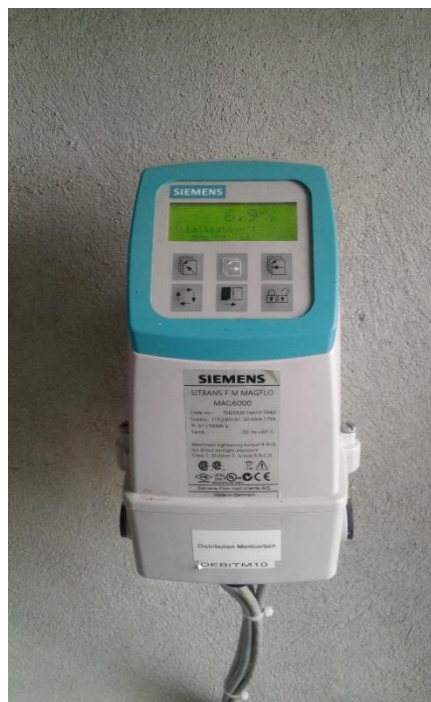
Figure 49 : Afficheur débitmètre sortie réservoir sur tour de Douchy vers Montcorbon

- ☞ Débitmètre sortie distribution RT de Douchy vers Montcorbon: Siemens Sitrans FM, installé en 2008, DN 125, télégréré (**Figure 49**)

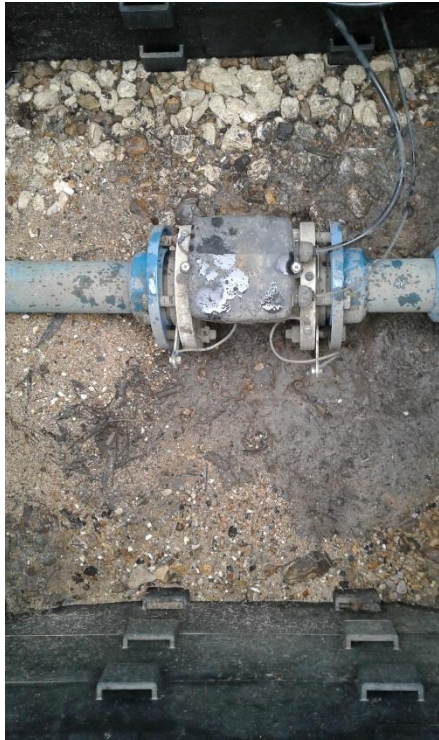
Figure 50 : Débitmètre sectorisation Rue des Mottes

- ☞ Débitmètre sectorisation Rue des Mottes: Siemens Sitrans F M, installé en 2017, DN 75, télégéré (**Figure 50**)

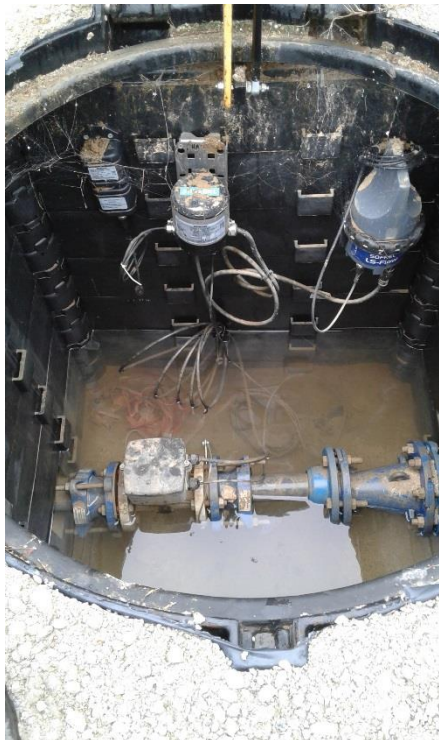
Figure 51 : Débitmètre sectorisation la Chailloterie

- ☞ Débitmètre sectorisation la Chailloterie: Siemens Sitrans F M, installé en 2017, DN 75, télégéré (**Figure 51**)

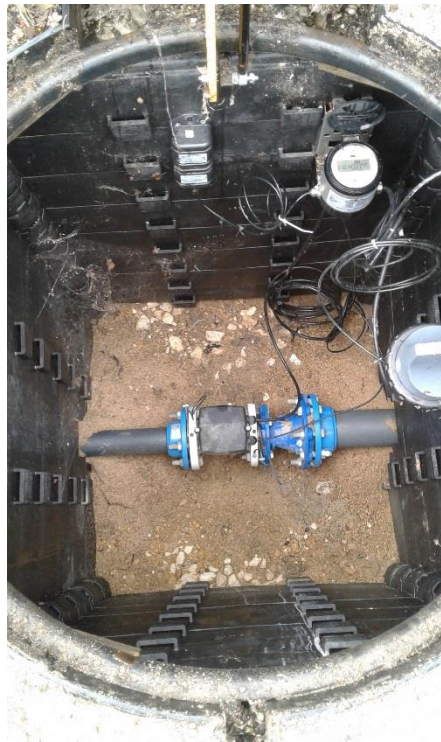
Figure 52 : Débitmètre sectorisation Rue Christian Fouliol

- ☞ Débitmètre sectorisation Rue Christian Fouliol: Siemens Sitrans F M, installé en 2017, DN 65, télégéré (**Figure 52**)

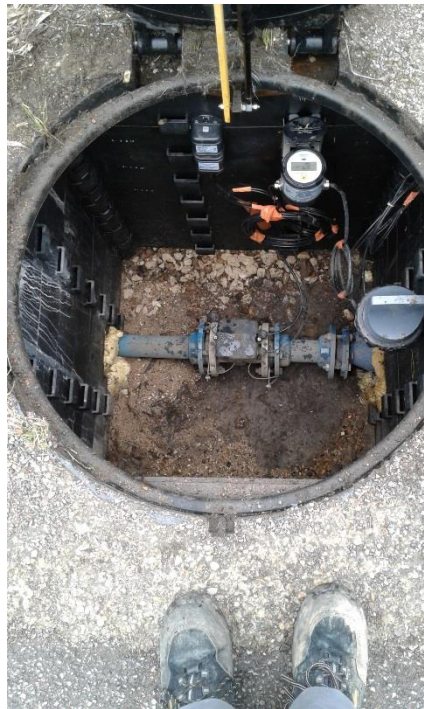
Figure 53 : Débitmètre sectorisation Rue des Presles

- ☞ Débitmètre sectorisation Rue des Presles : Siemens Sitrans FM, installé en 2017, DN 65, télégéré (**Figure 53**)

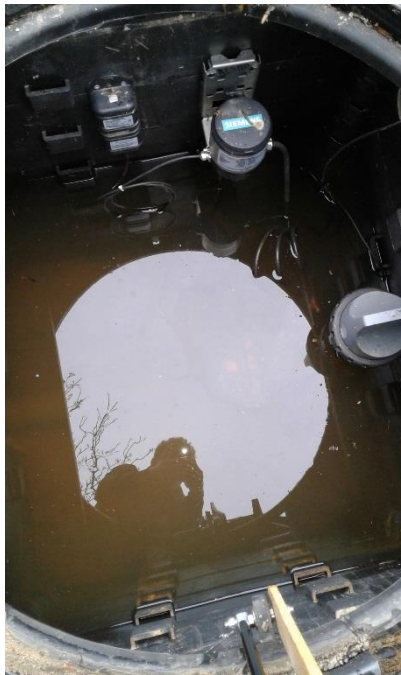
Figure 54 : Débitmètre distribution RT Montcorbon

- ☞ Débitmètre distribution RT de Montcorbon : Siemens Sitrans FM, installé en 2017, DN 90, télégéré (Figure 54)

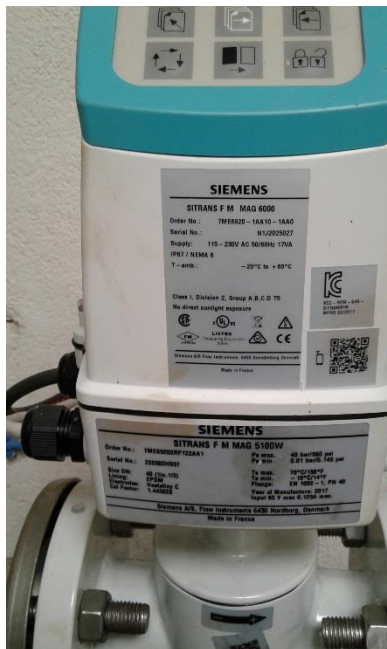
Figure 55 : Débitmètre sortie relais Montcorbon

- ☞ Débitmètre sortie relais Montcorbon: Siemens Sitrans FM, installé en 2017, DN 40, télégéré (Figure 55)
