1913 - 2013 Le centenaire de l'explosion du rocher de Torméry

Il y a 100 ans, le village de Torméry allait-il être enseveli?

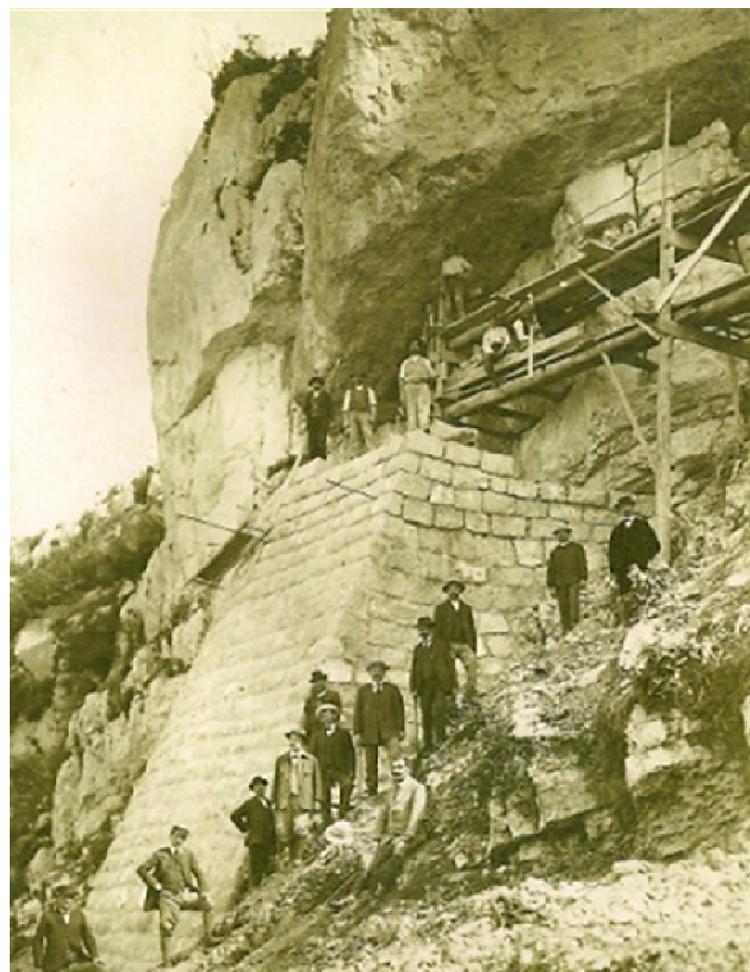
L'édification du mur de soutènement de la masse centrale du rocher.
Les ouvriers de l'entreprise Bernasconi reçoivent la visite du conseil municipal de Chignin - Photo Coll. André Quenard

ont été disposés en escalier au bas de la pente intermédiaire, juste au-dessus de la falaise inférieure. Ces gabions sont encore visibles aujourd'hui, couverts par la végétation. D'autre part cette consolidation du rocher a surtout consisté en travaux de maçonnerie: édification du mur de soutènement en pierres de taille prélevées localement ; remplissage partiel de la grande crevasse avec du béton armé dans lequel ont été fixés les 44 barreaux formant l'échelle ; comblement de la crevasse secondaire et de nombreuses fissures, consolidation de certains rochers instables avec mise en place de drains. Autant de travaux effectués dans des conditions difficiles et qui ont duré tout l'été et l'automne 1913. La réception définitive a été faite le 31 août 1916.

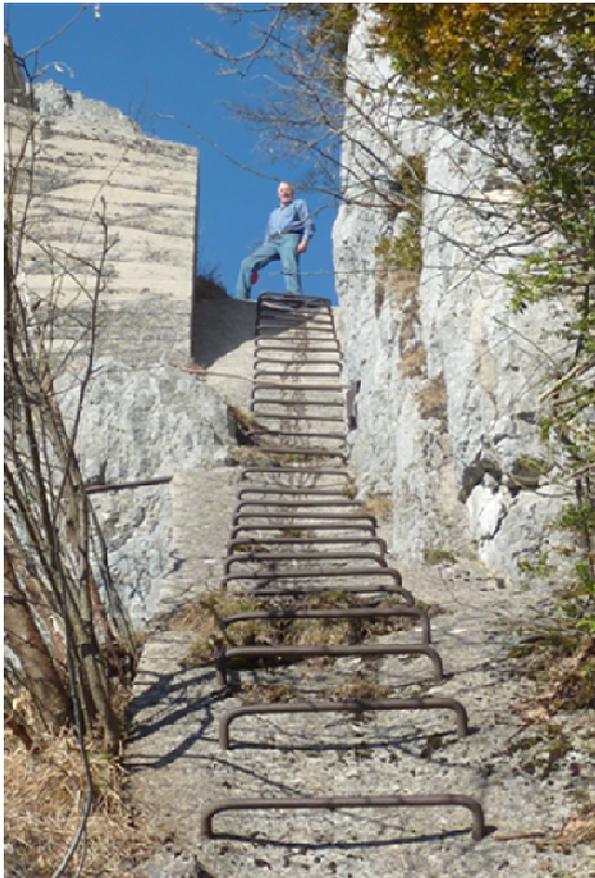
Ancrage de la partie centrale du rocher avec du béton armé coulé dans la crevasse - *Photo L. Freschi 2013*

LE RESTE FUT CONSOLIDÉ PAR UN MUR DE SOUTÈNEMENT VISIBLE EN CONTREBAS ET PAR LE REMPLISSAGE PARTIEL DE LA GREVASSE AVEC DU BÉTON ARMÉ SUR LEQUEL ONT ÉTÉ FIXÉS LES BARREAUX DE CETTE ÉCHELLE.

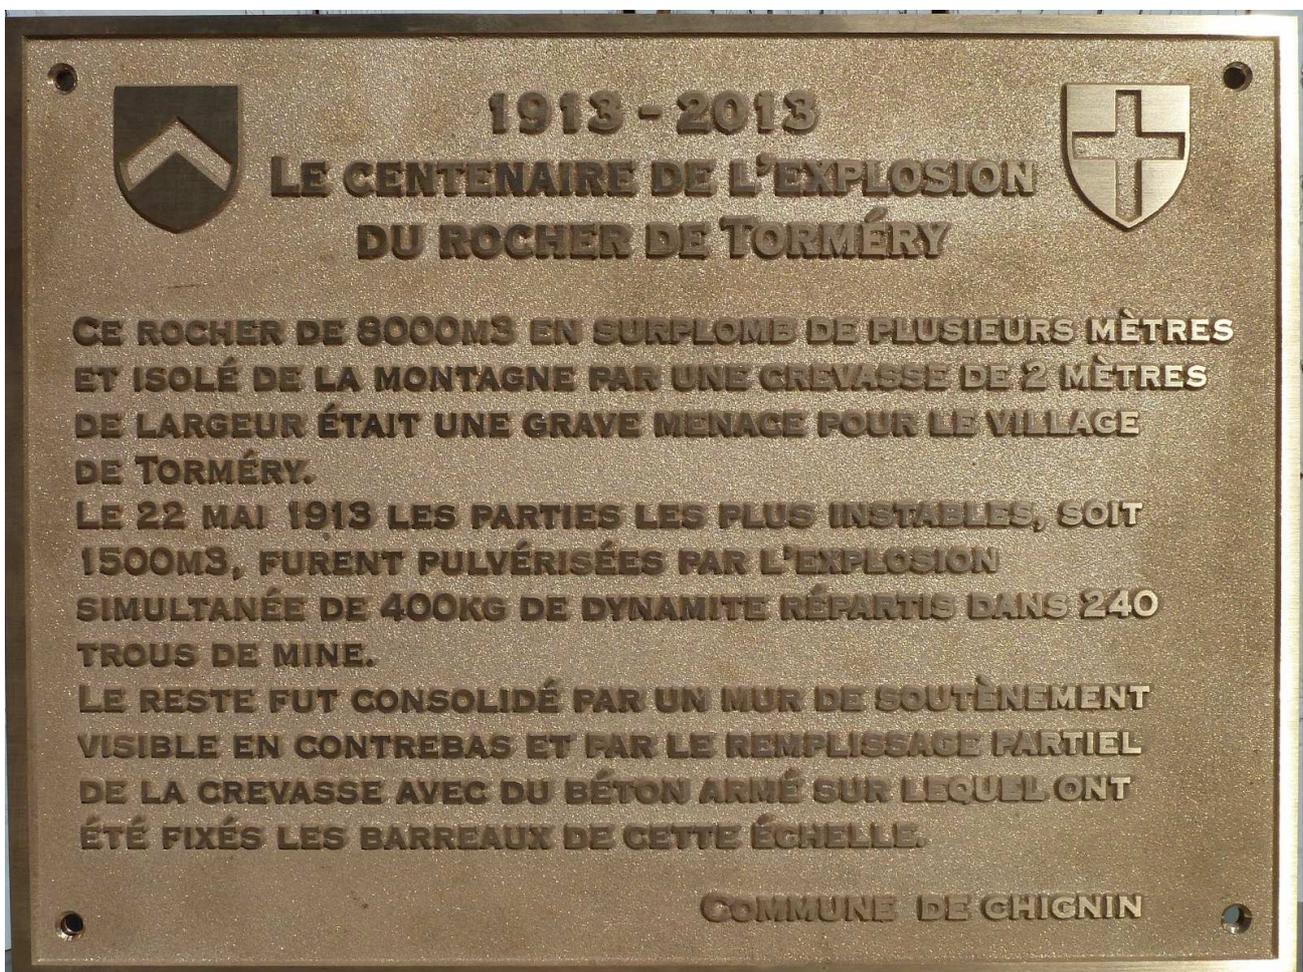
CE ROCHER DE 8000MS EN SURPLOMB DE PLUSIEURS MÈTRES ET ISOLÉ DE LA MONTAGNE PAR UNE GREVASSE DE 2 MÈTRES DE LARGEUR ÉTAIT UNE GRAVE MENACE POUR LE VILLAGE DE TORMÉRY.

LE 22 MAI 1913 LES PARTIES LES PLUS INSTABLES, SOIT 1500MS, FURENT PULVÉRISÉES PAR L'EXPLOSION SIMULTANÉE DE 400KG DE DYNAMITE RÉPARTIS DANS 240 TROUS DE MINE.
