Aménagement de la ZAC « LES CHARCOIX »

Lieu-dit « Les Charcoix »
91220 PLESSIS PATE

RAPPORT GEOTECHNIQUE – MISSION G1 + G2 AVP

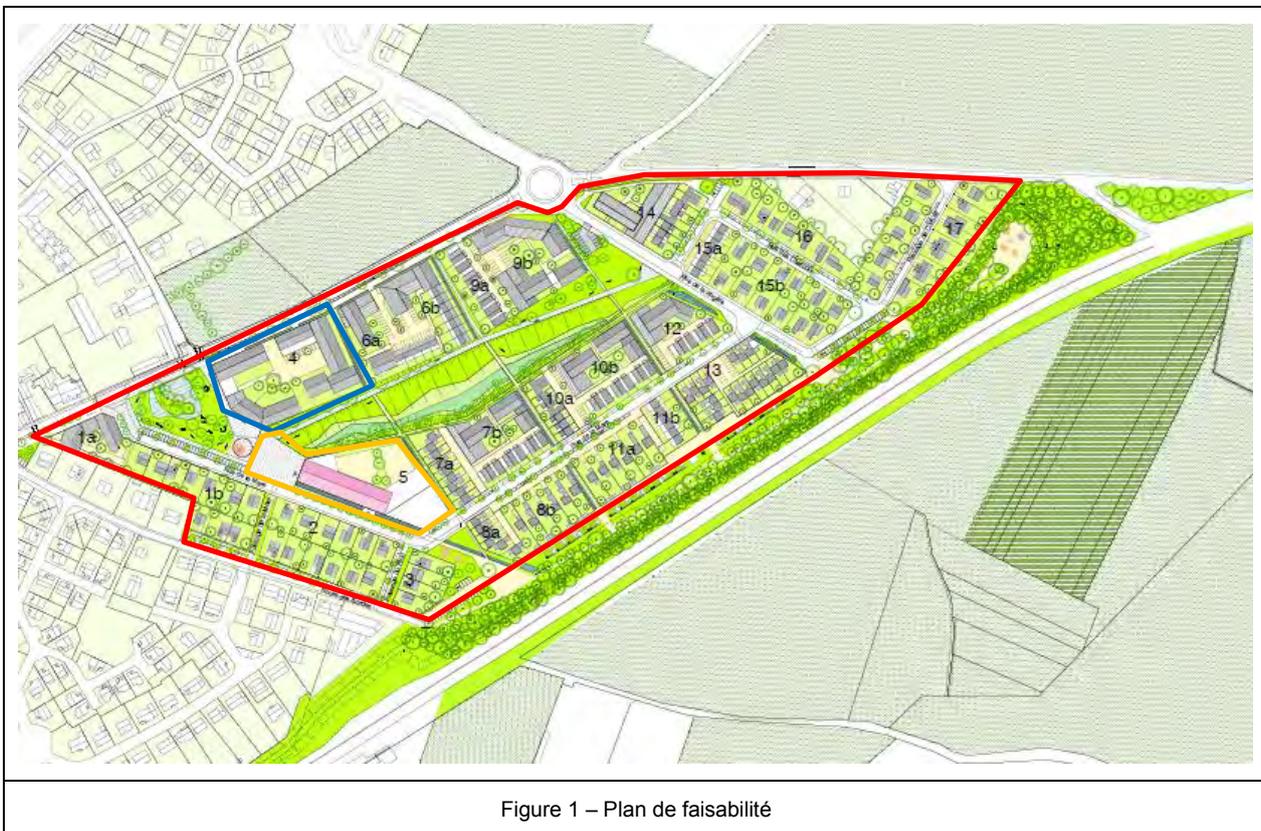
Le projet d'aménagement (zone en rouge) se traduit par la construction de plusieurs bâtiments collectifs et intermédiaires, de maisons individuelles et de résidences pour séniors. Il n'est pas prévu la réalisation de niveaux enterrés, sauf au droit du lot n°4 où les bâtiments comporteront un niveau de sous-sol (zone bleue). Un établissement scolaire sera également réalisé au droit du lot n°5 (zone jaune), d'un lieu d'accueil pour professionnels de santé et d'un parc naturel et écologique d'environ 2 ha. De plus, au droit de la ZAC, il est prévu la création d'espaces publics, de voiries de dessertes, de canalisations...etc.

Lors de notre intervention, le terrain imparti au projet était vierge de toute construction. Néanmoins, un réseau de drainage dense était présent sur le site.

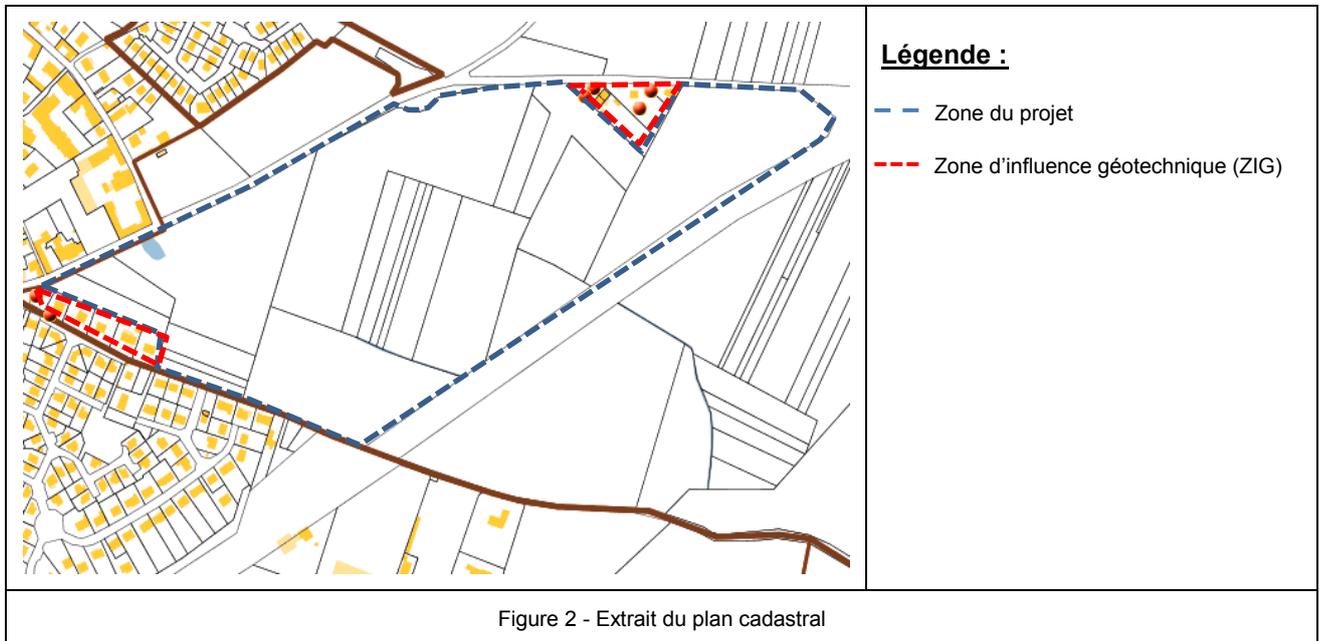
Le projet sera réalisé dans un secteur peu urbanisé à vocation agricole. Néanmoins quelques constructions proches de l'aménagement de la ZAC sont considérées dans la ZIG. De même tous les réseaux enterrés à proximité et traversant le périmètre d'études (réseau drainant) seront également inclus dans cette zone (ZIG).

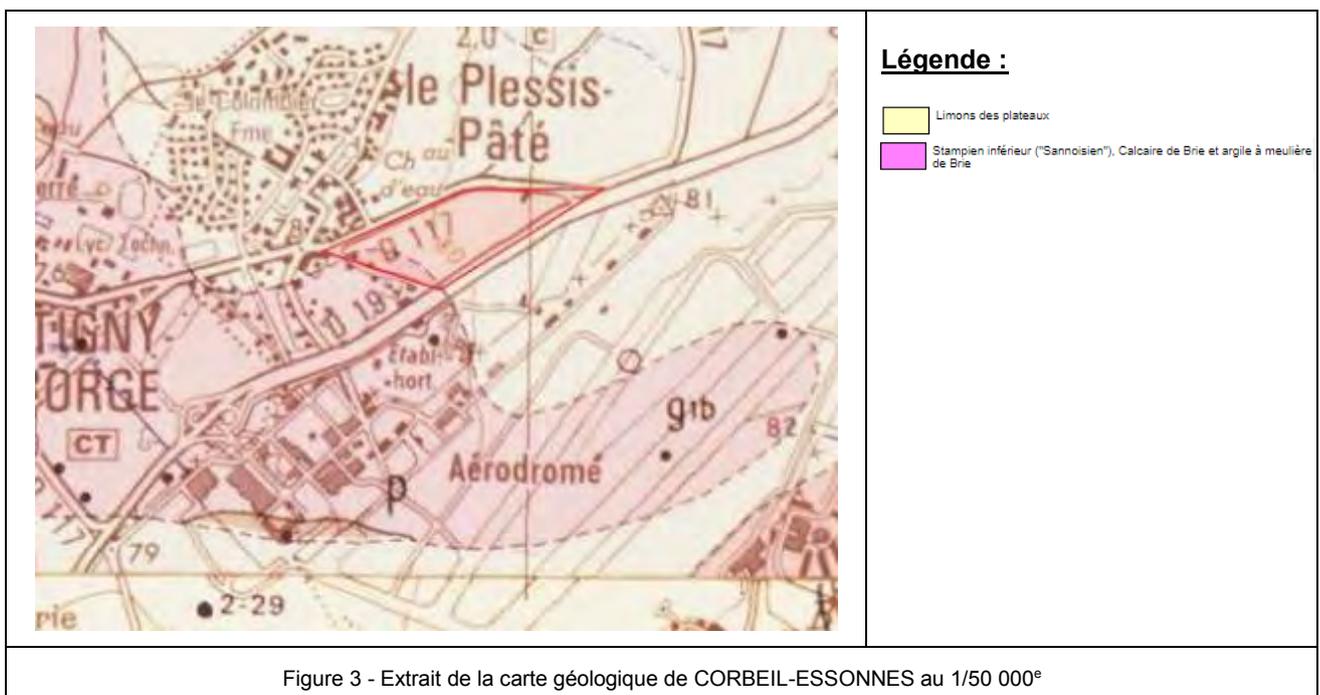
La figure ci-après montre la position du terrain, sur la carte géologique au 1/50 000^e de CORBEIL-ESSONNES.

Ainsi, le site présenterait la succession lithologique suivante :

- *Limons des Plateaux*
- *Argiles à Meulière de Brie,*
- *Calcaire de Brie.*

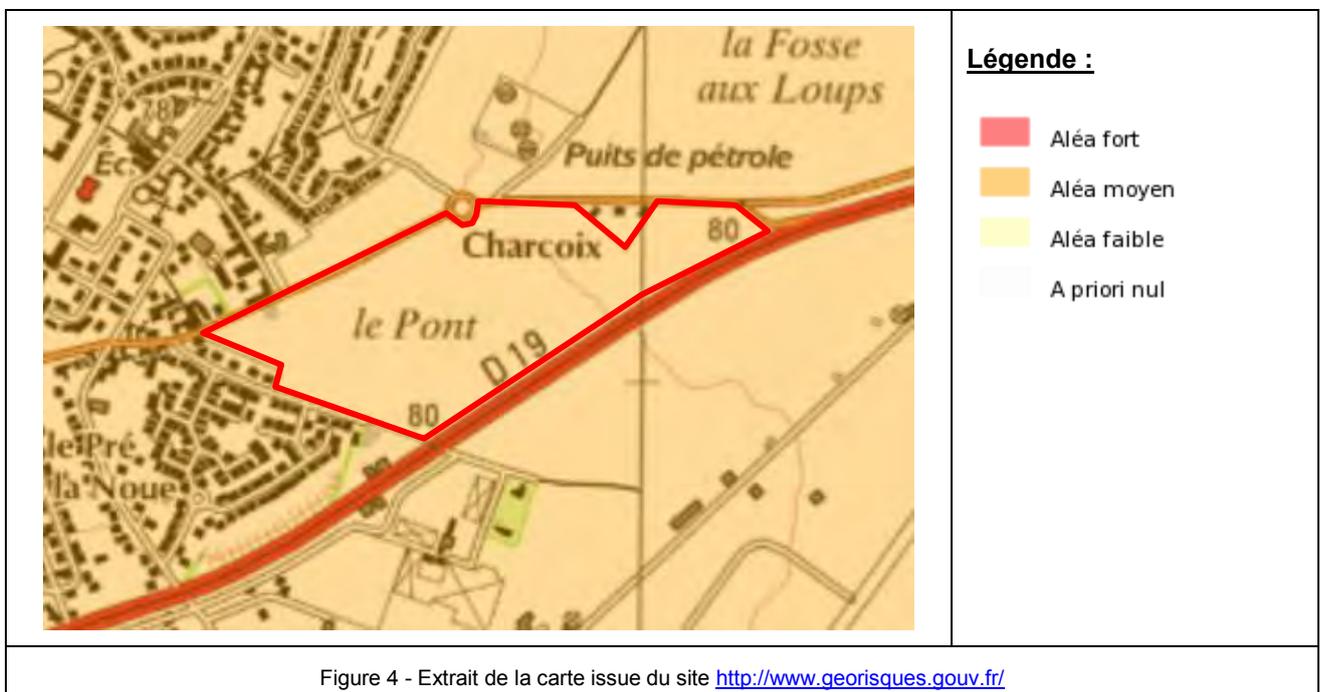
Le terrain se trouve dans une zone d'aléa moyen vis-à-vis du retrait / gonflement des argiles, selon le site <http://www.georisques.gouv.fr/>.

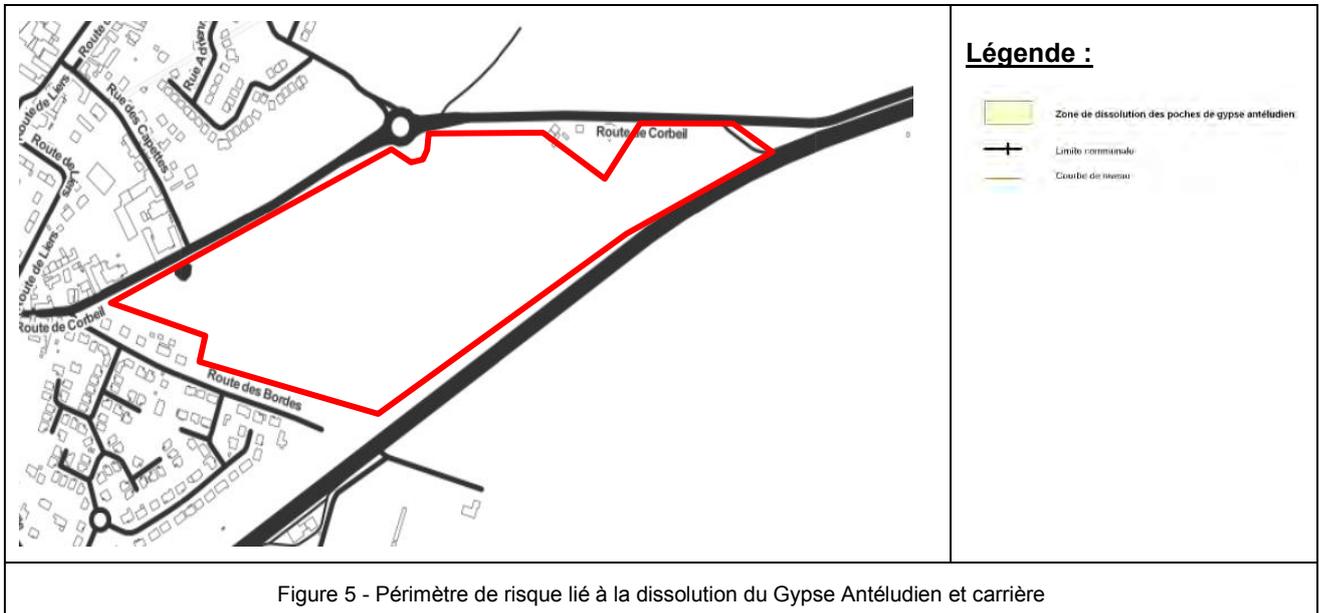
Le site se trouve en dehors des zones d'anciennes exploitations souterraines et/ou à ciel ouvert recensées et également en dehors du périmètre de risque de dissolution de gypse antéludien.

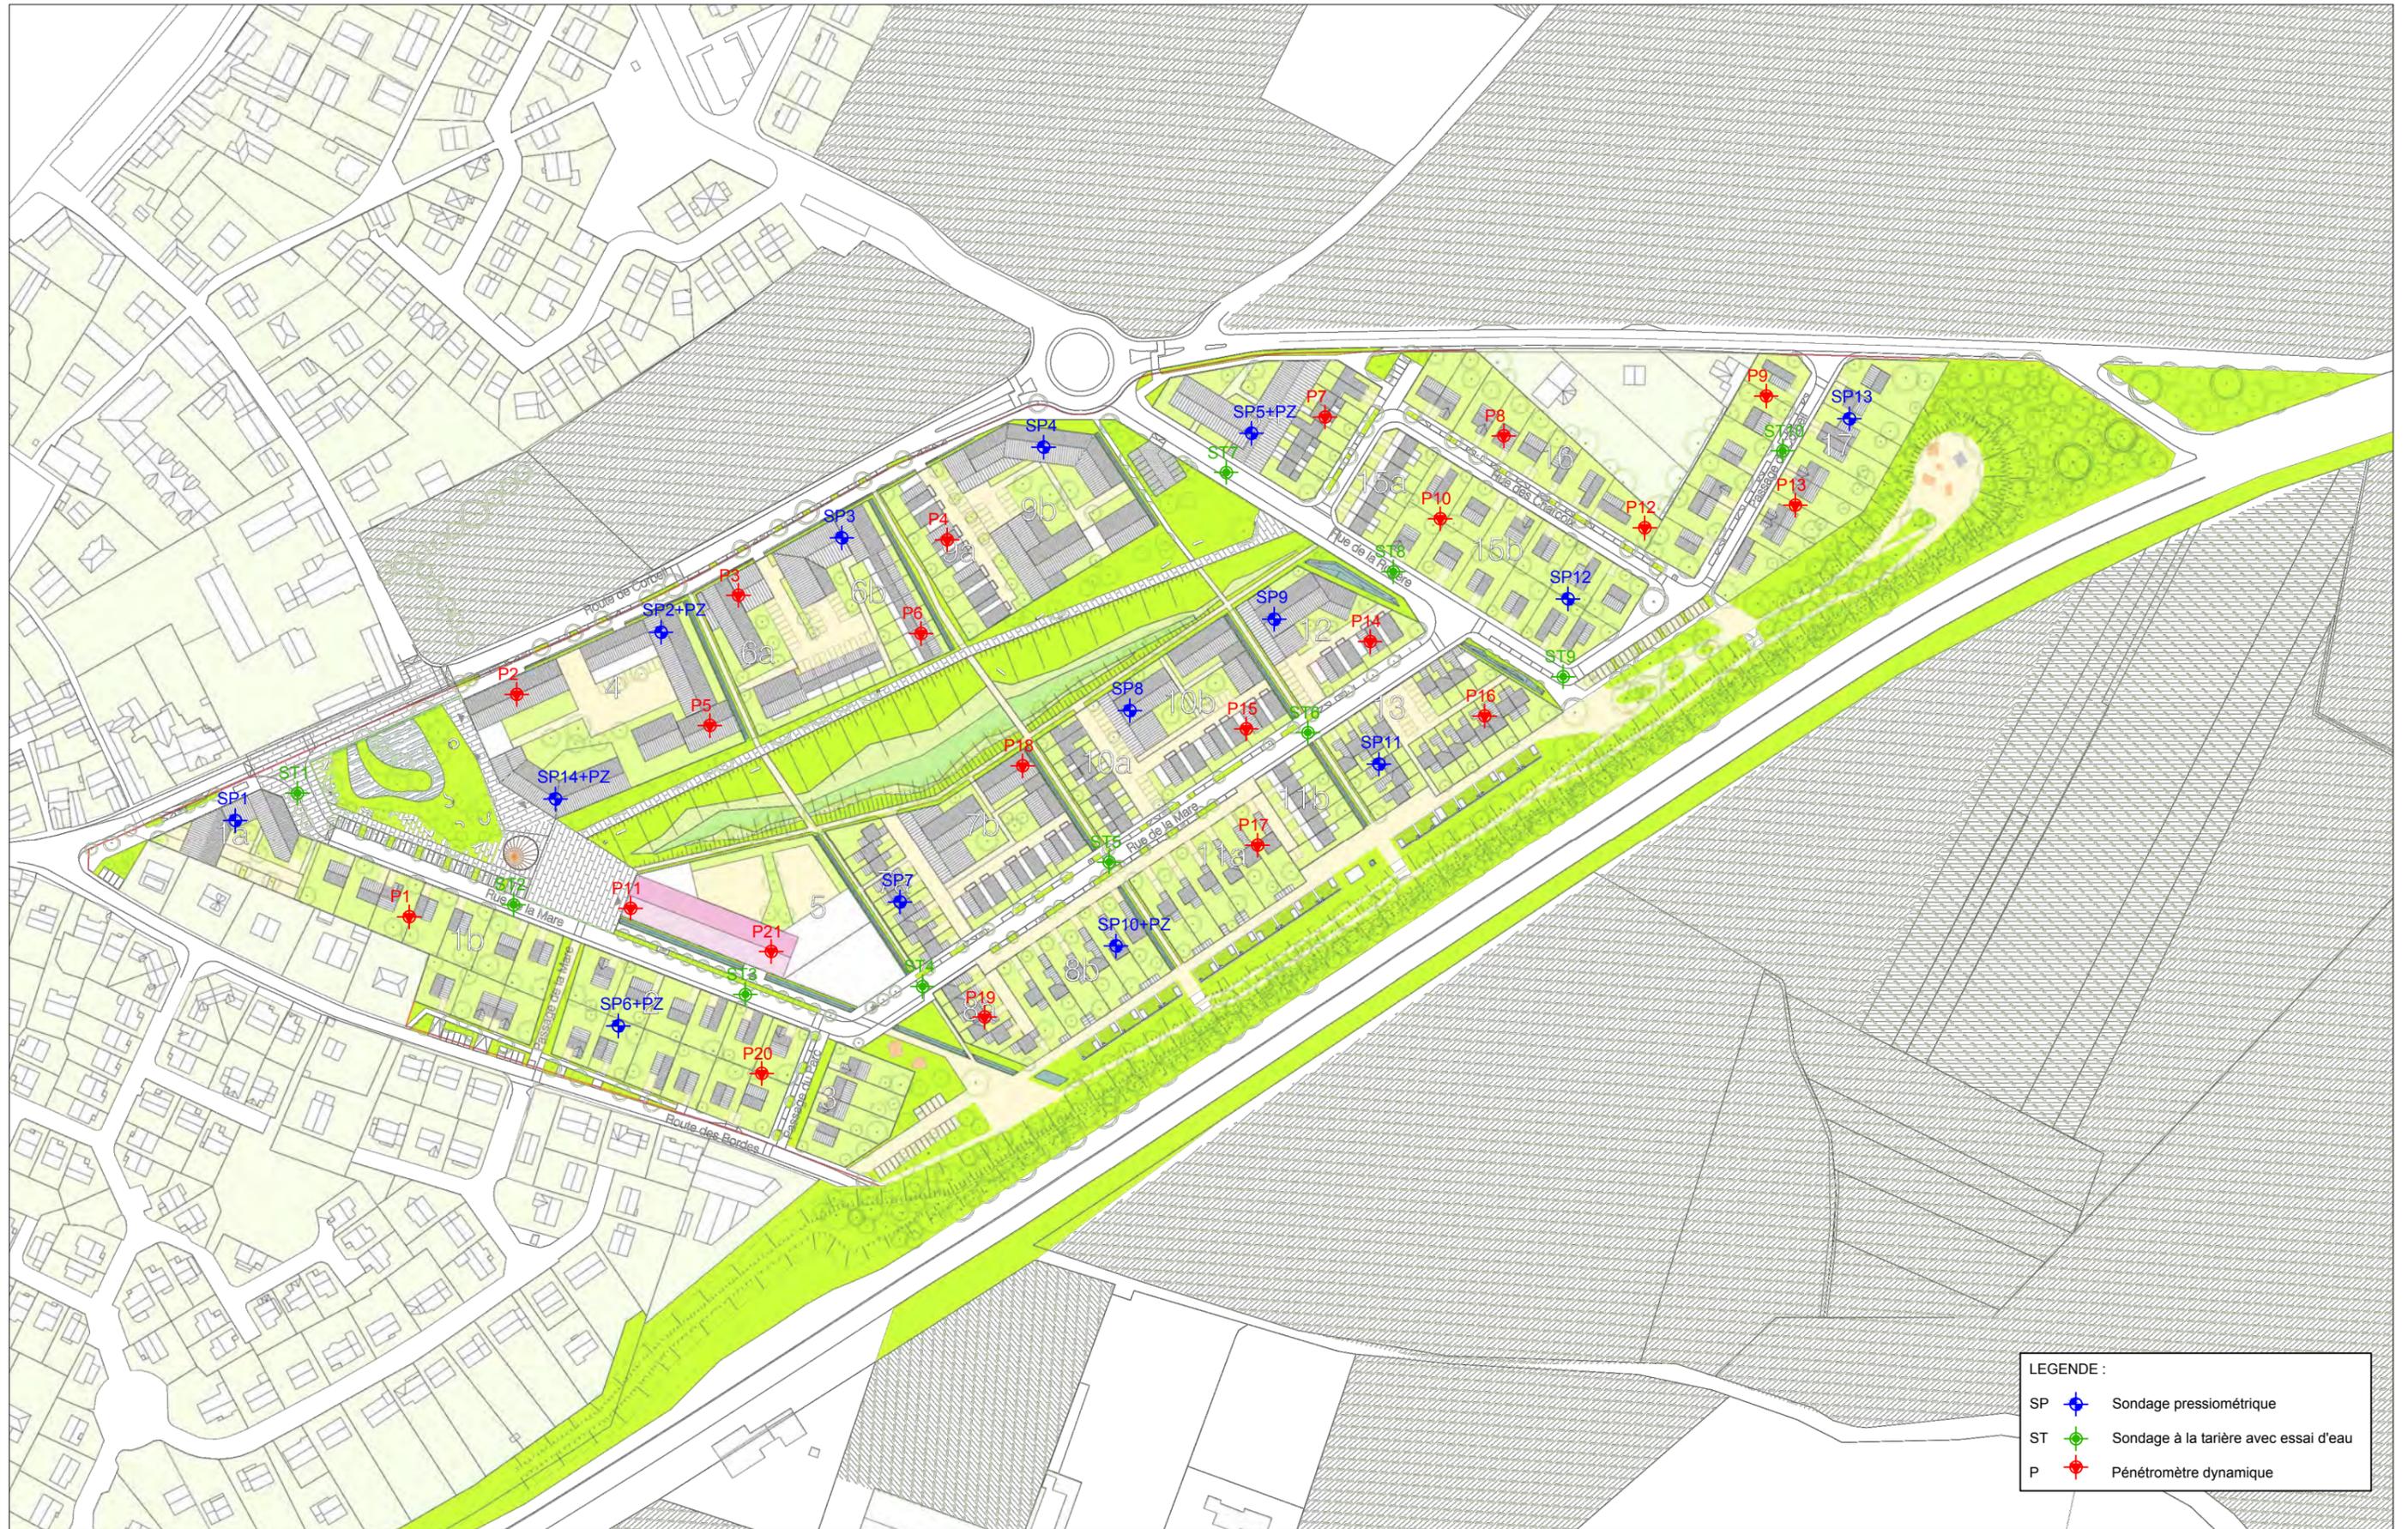
SP		Sondage pressiométrique
ST		Sondage à la tarière avec essai d'eau
P		Pénétrömètre dynamique

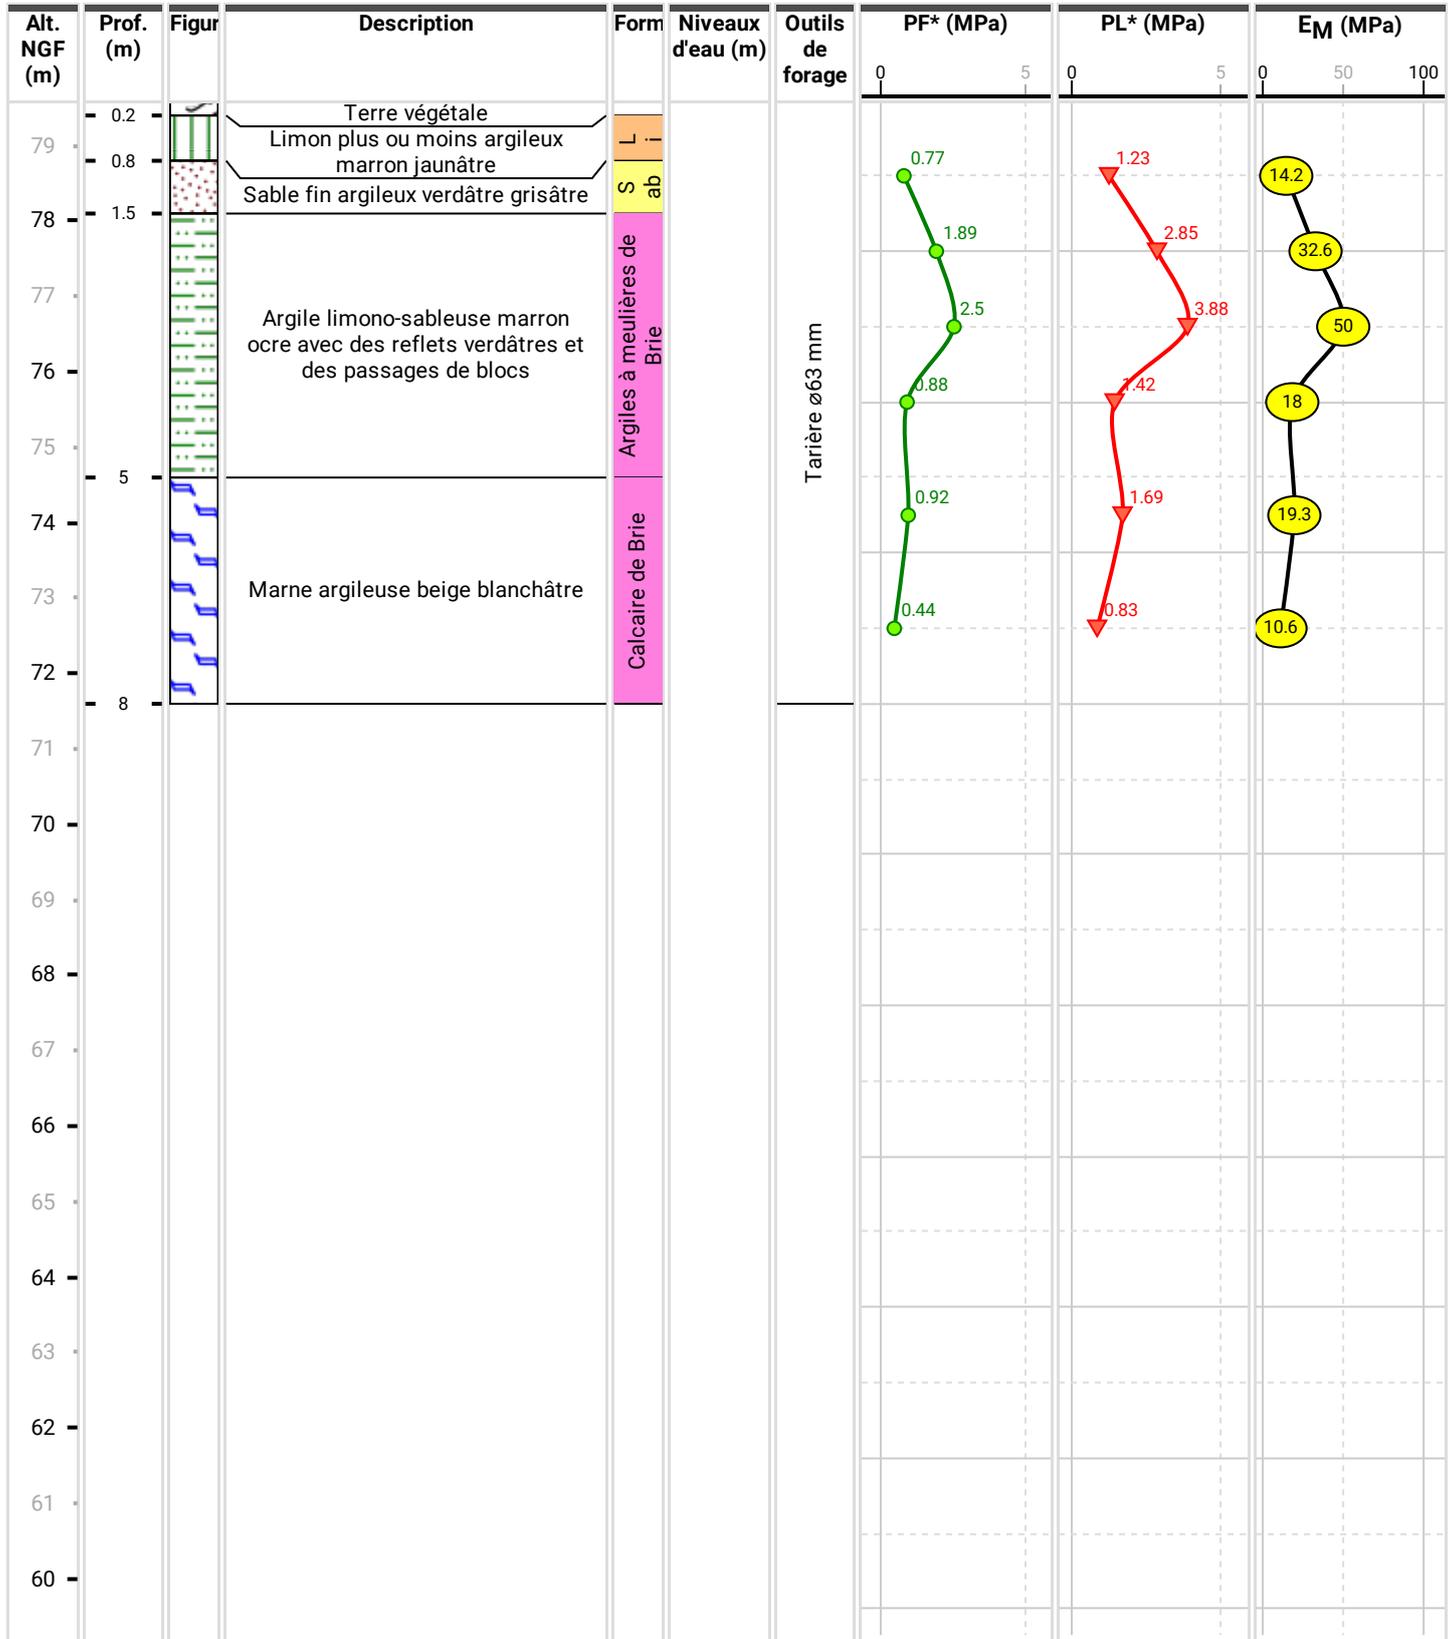
SONDAGE PRESSIOMETRIQUE

Dossier 18336
Date de début 05/09/2018 12:20:33
Forage SP2
Date de fin 07/09/2018 08:52:04
Cote fin 10.11 m
Machine GEO 300

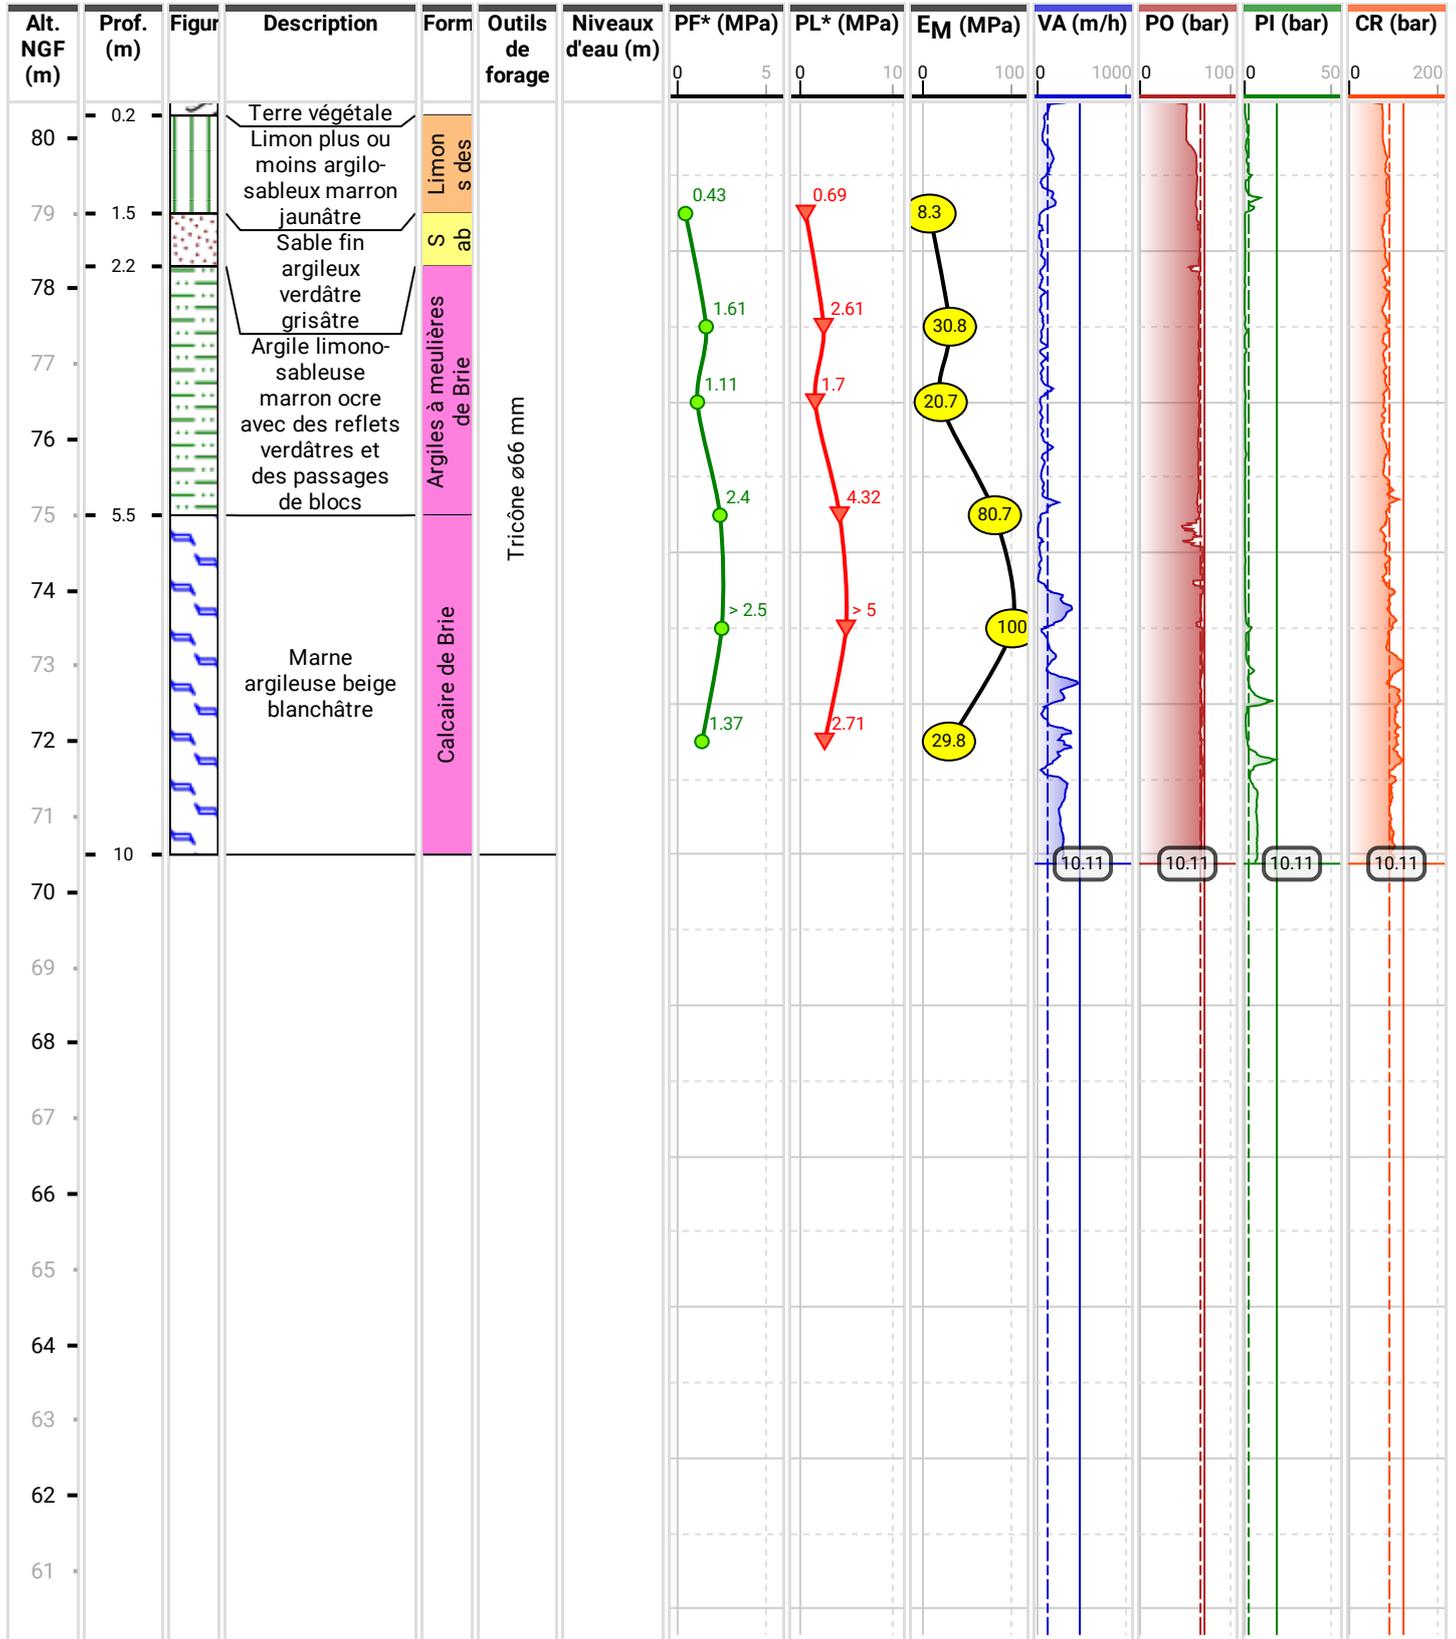
SONDAGE PRESSIOMETRIQUE

Dossier 18336
 Date de début 05/09/2018 07:11:20
 Forage **SP3**
 Date de fin 06/09/2018 00:00:00
 Cote fin 8.11 m
 Machine GEO 300

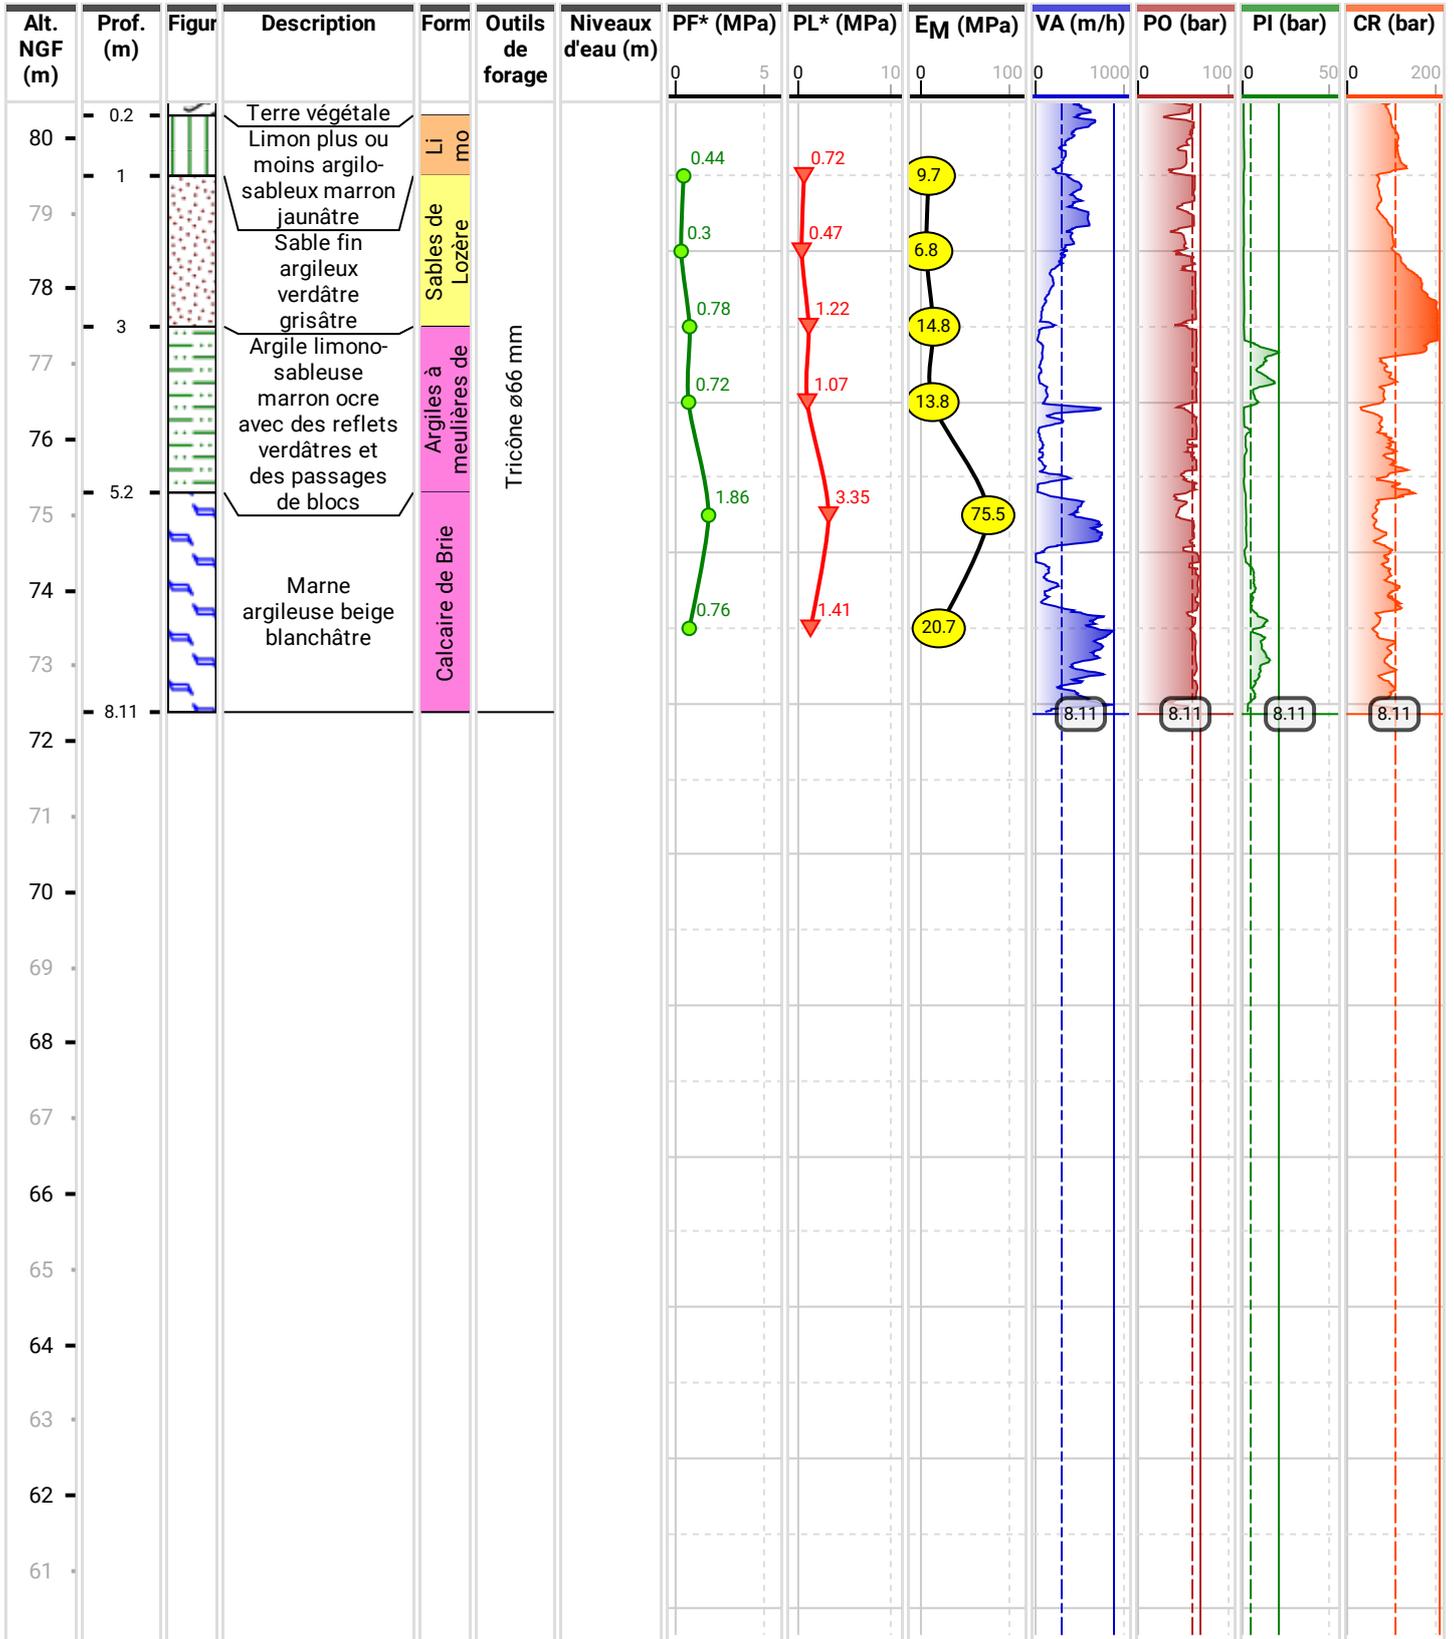
SONDAGE PRESSIOMETRIQUE

Dossier 18336
 Date de début 04/09/2018 00:00:00
 Forage SP4
 Date de fin 04/09/2018 14:46:54
 Cote fin 8.12 m
 Machine GEO 300

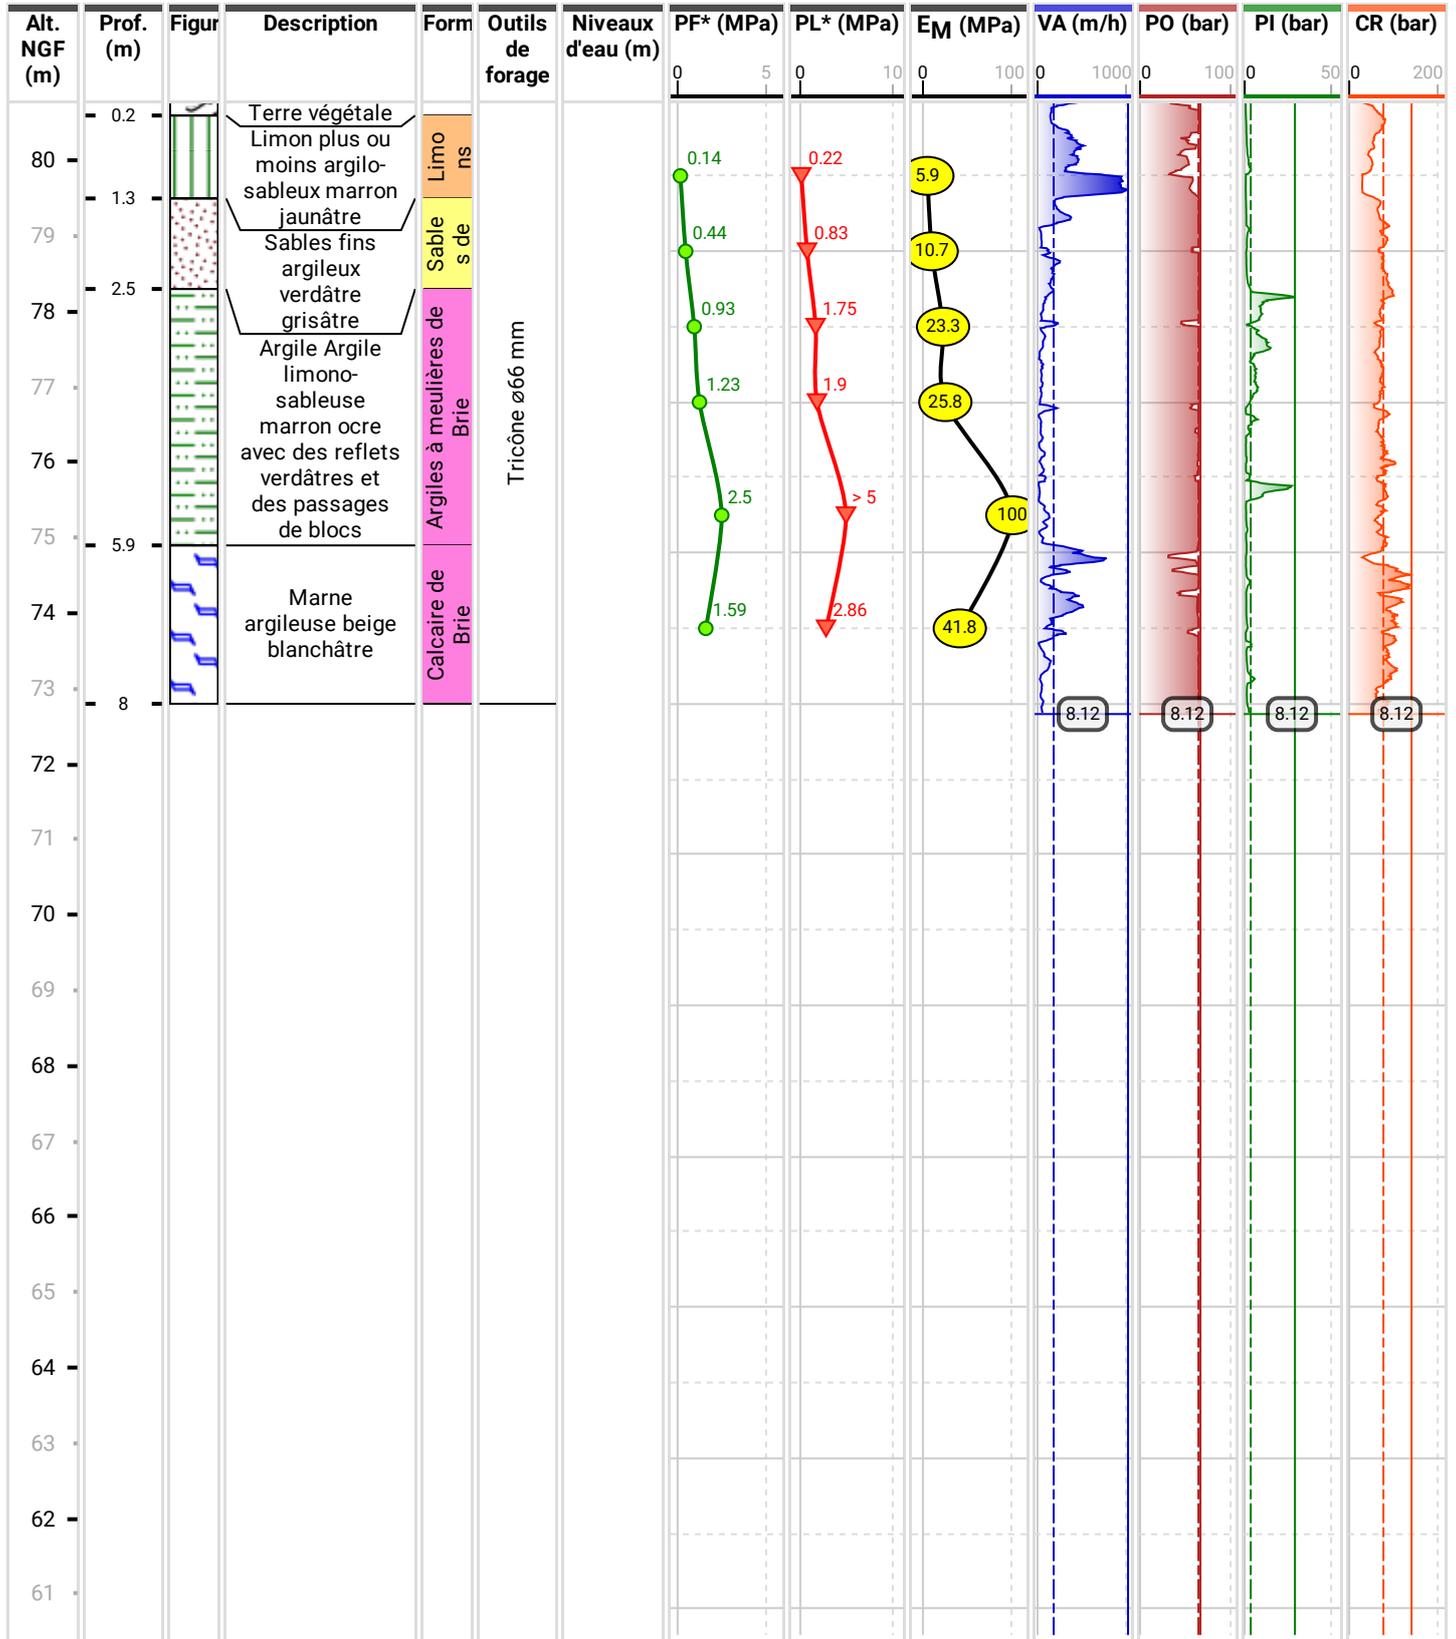
SONDAGE PRESSIOMETRIQUE

Dossier 18336
Date de début 04/09/2018 00:00:00
Forage SP5
Date de fin 04/09/2018 11:19:32
Cote fin 10.18 m
Machine GEO 300

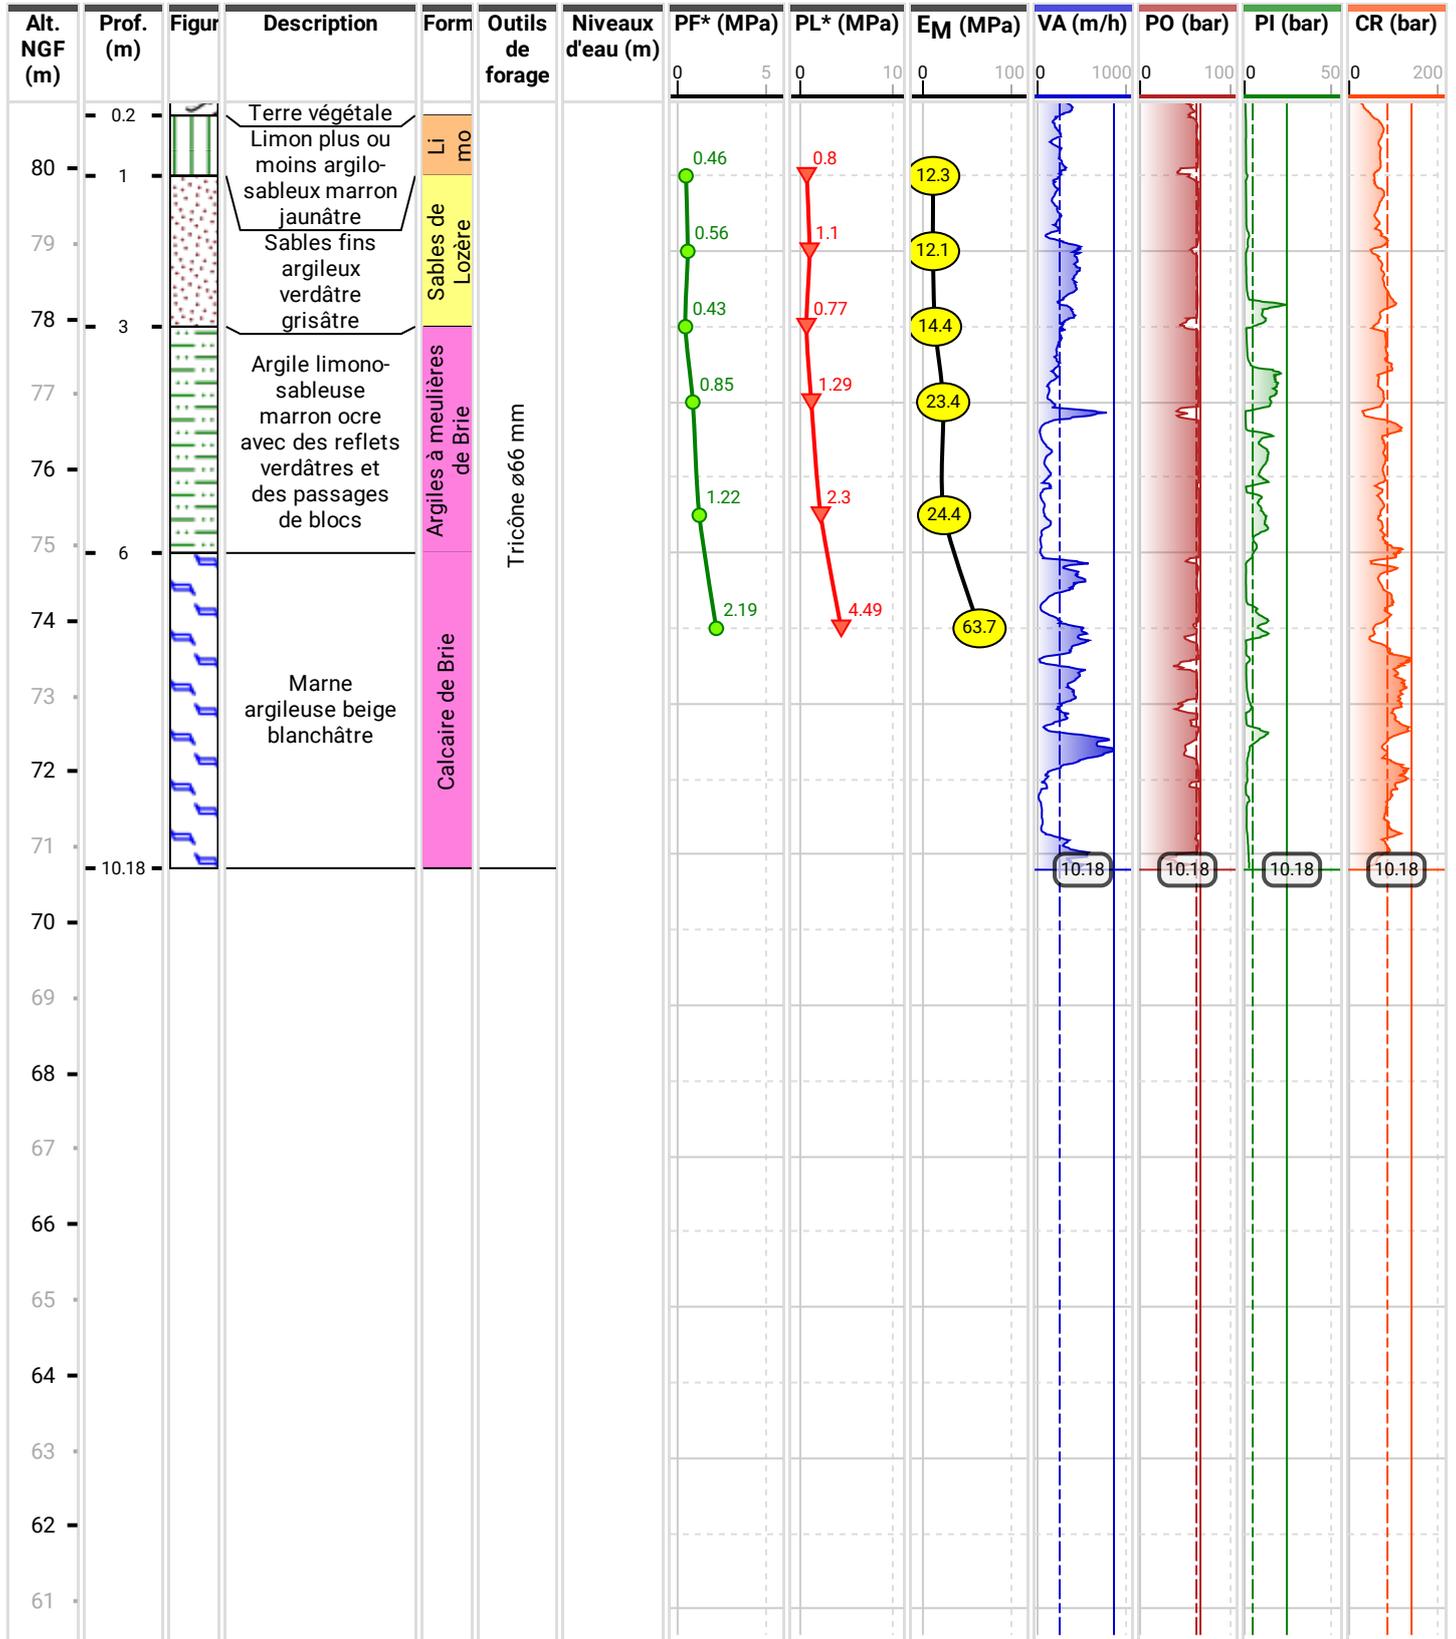
SONDAGE PRESSIOMETRIQUE

Dossier 18336
Date de début 05/09/2018 00:00:00
Forage SP6
Date de fin 05/09/2018 13:39:46
Cote fin
Machine GEO 300

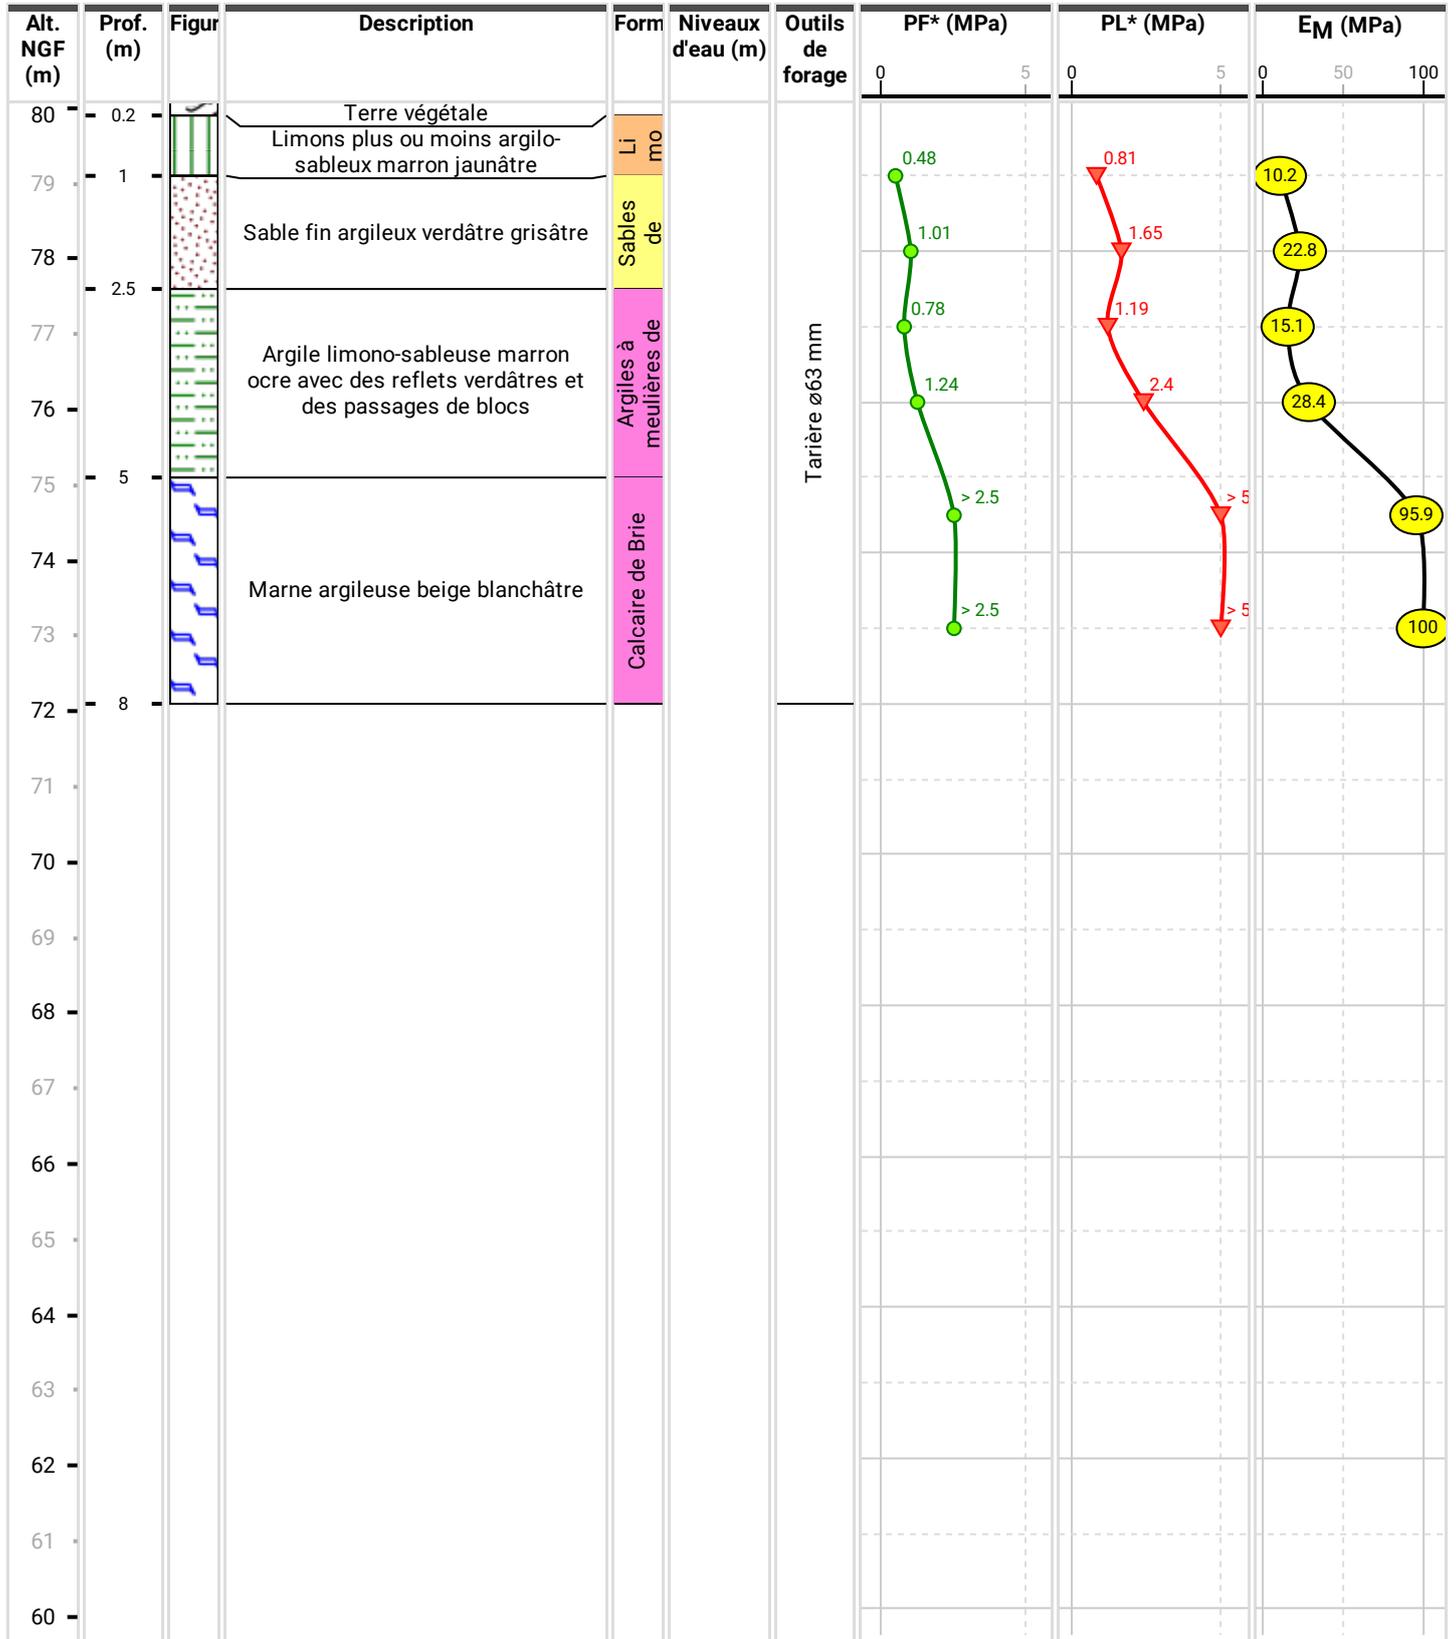
SONDAGE PRESSIOMETRIQUE

Dossier 18336
Date de début 05/09/2018 00:00:00
Forage SP7
Date de fin 05/09/2018 10:14:35
Cote fin 8 m
Machine GEO 300
