Aménagement de la ZAC « LES CHARCOIX »

Lieu-dit « Les Charcoix »
91220 PLESSIS PATE

RAPPORT GEOTECHNIQUE – MISSION G1 + G2 AVP

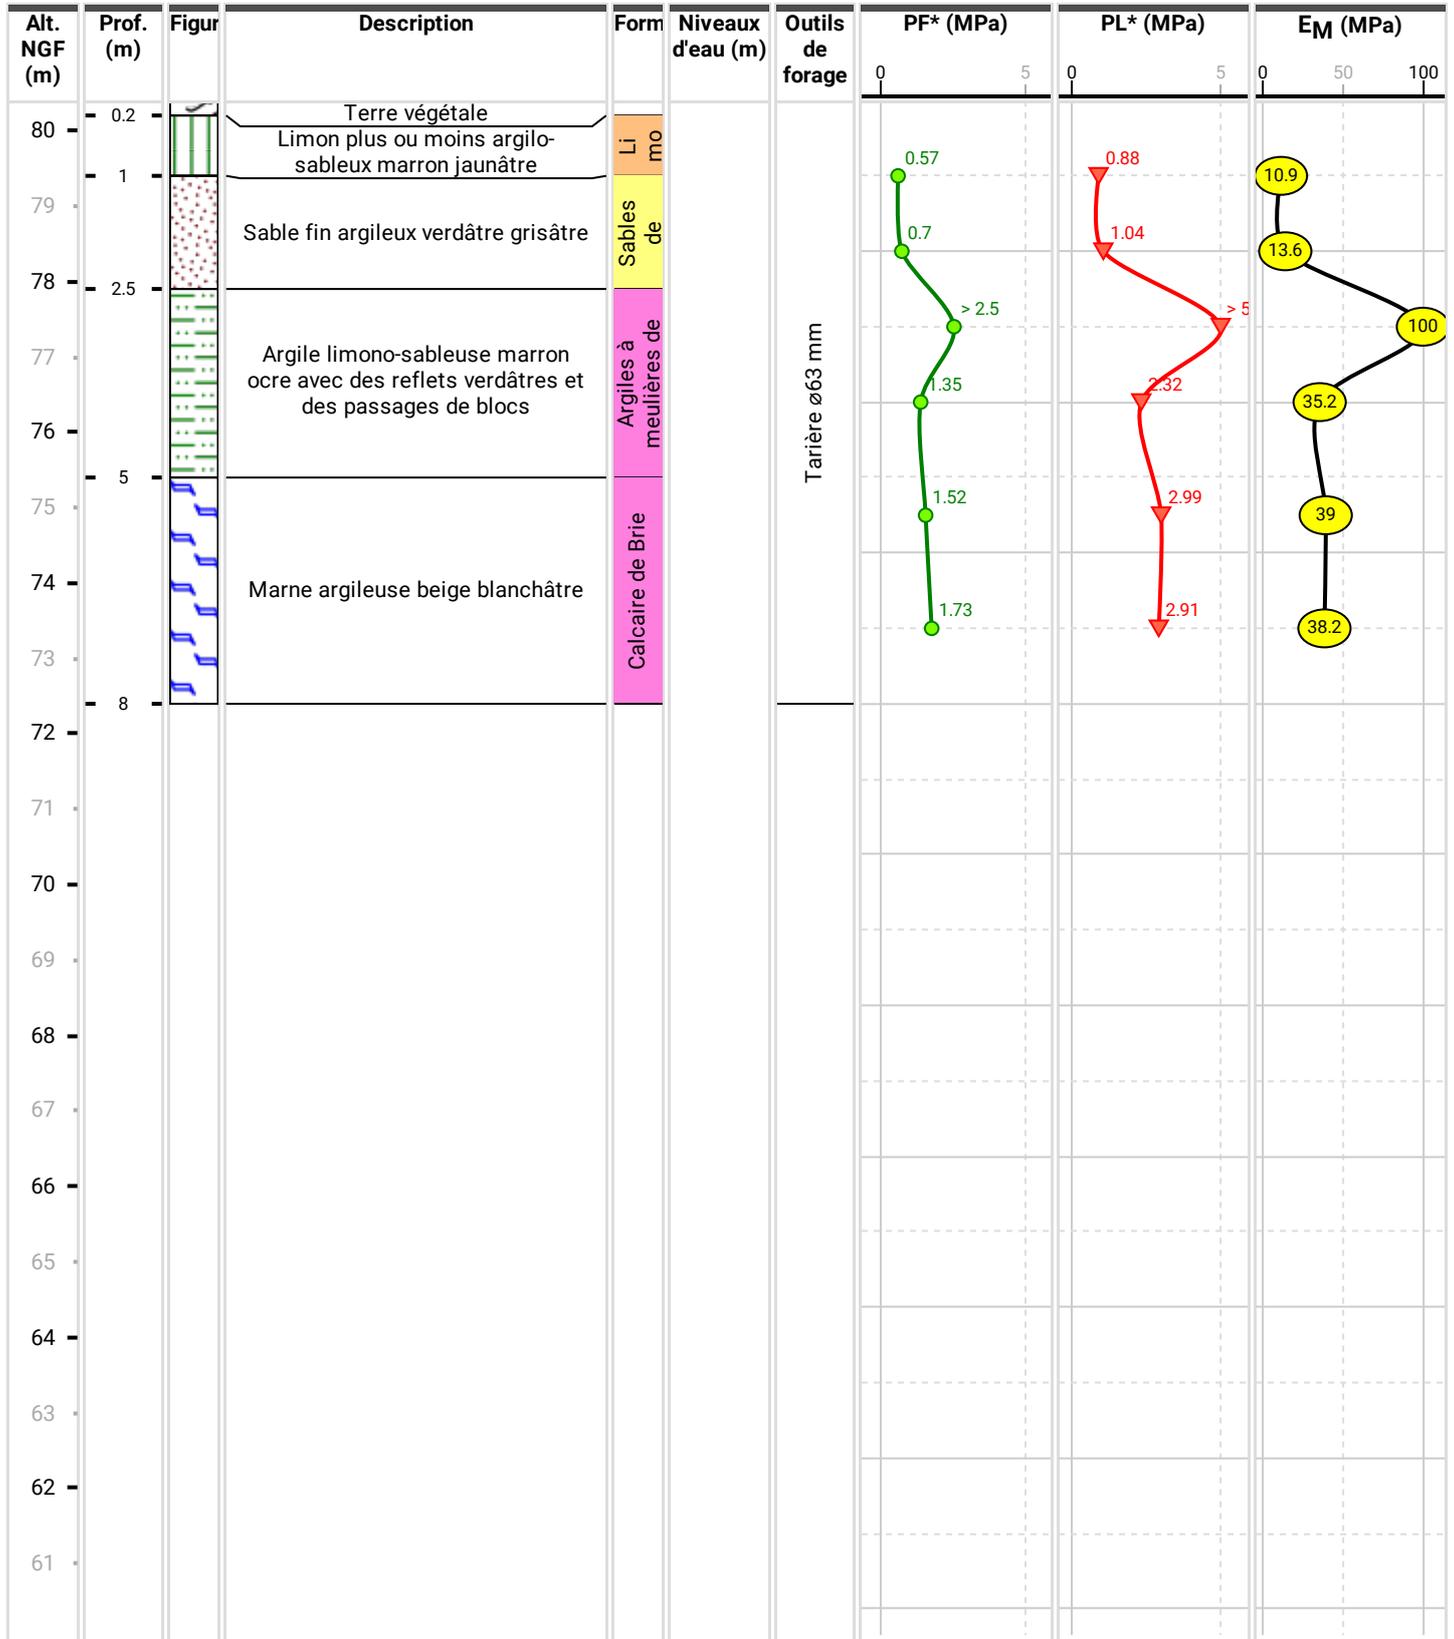
SONDAGE PRESSIOMETRIQUE

Dossier 18336
Date de début 04/09/2018 00:00:00
Forage SP8
Date de fin 04/09/2018 14:46:22
Cote fin 8 m
Machine GEO 300

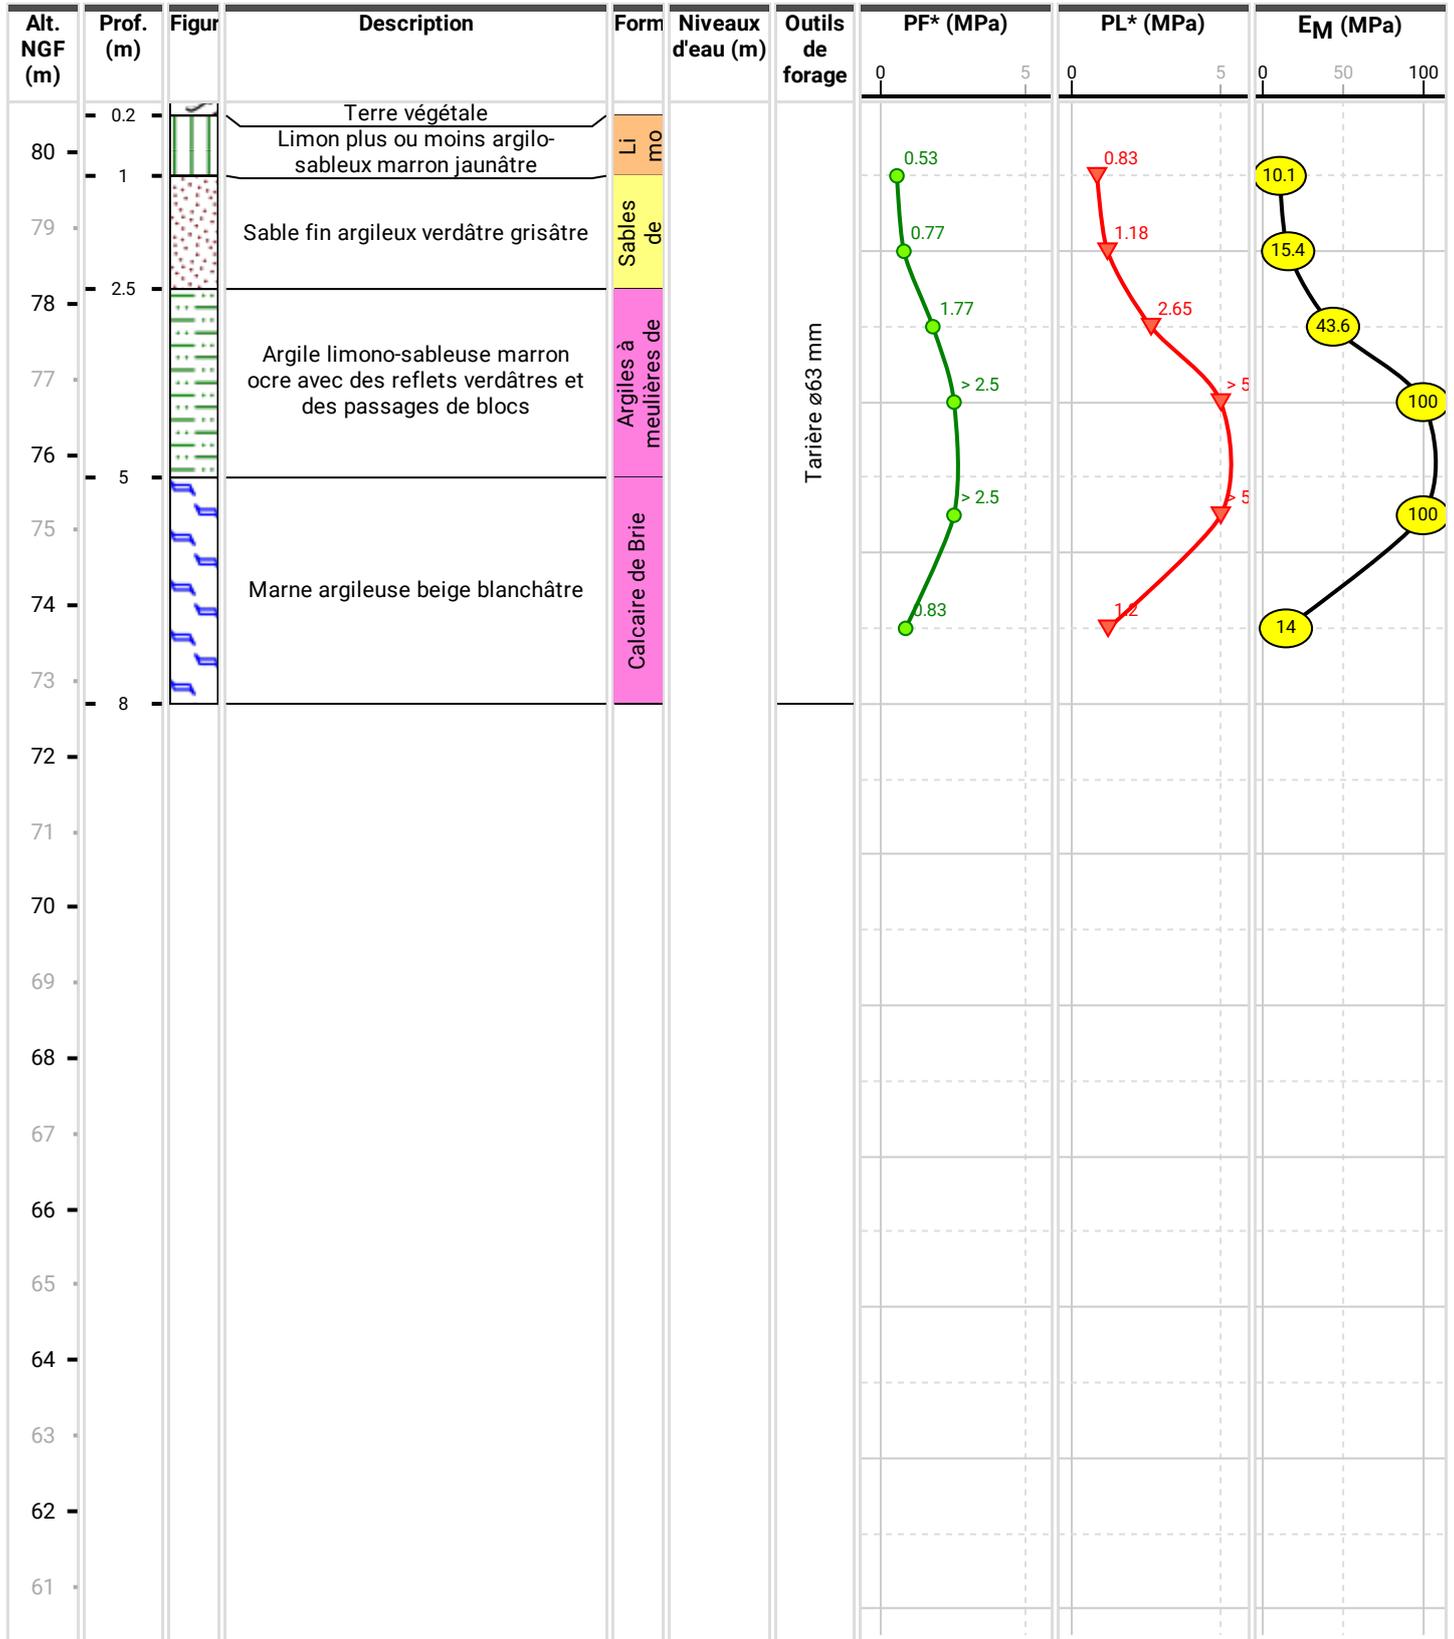
SONDAGE PRESSIOMETRIQUE

Dossier 18336
 Date de début 04/09/2018 10:46:57
 Forage SP9
 Date de fin 05/09/2018 14:17:14
 Cote fin 8 m
 Machine GEO 300

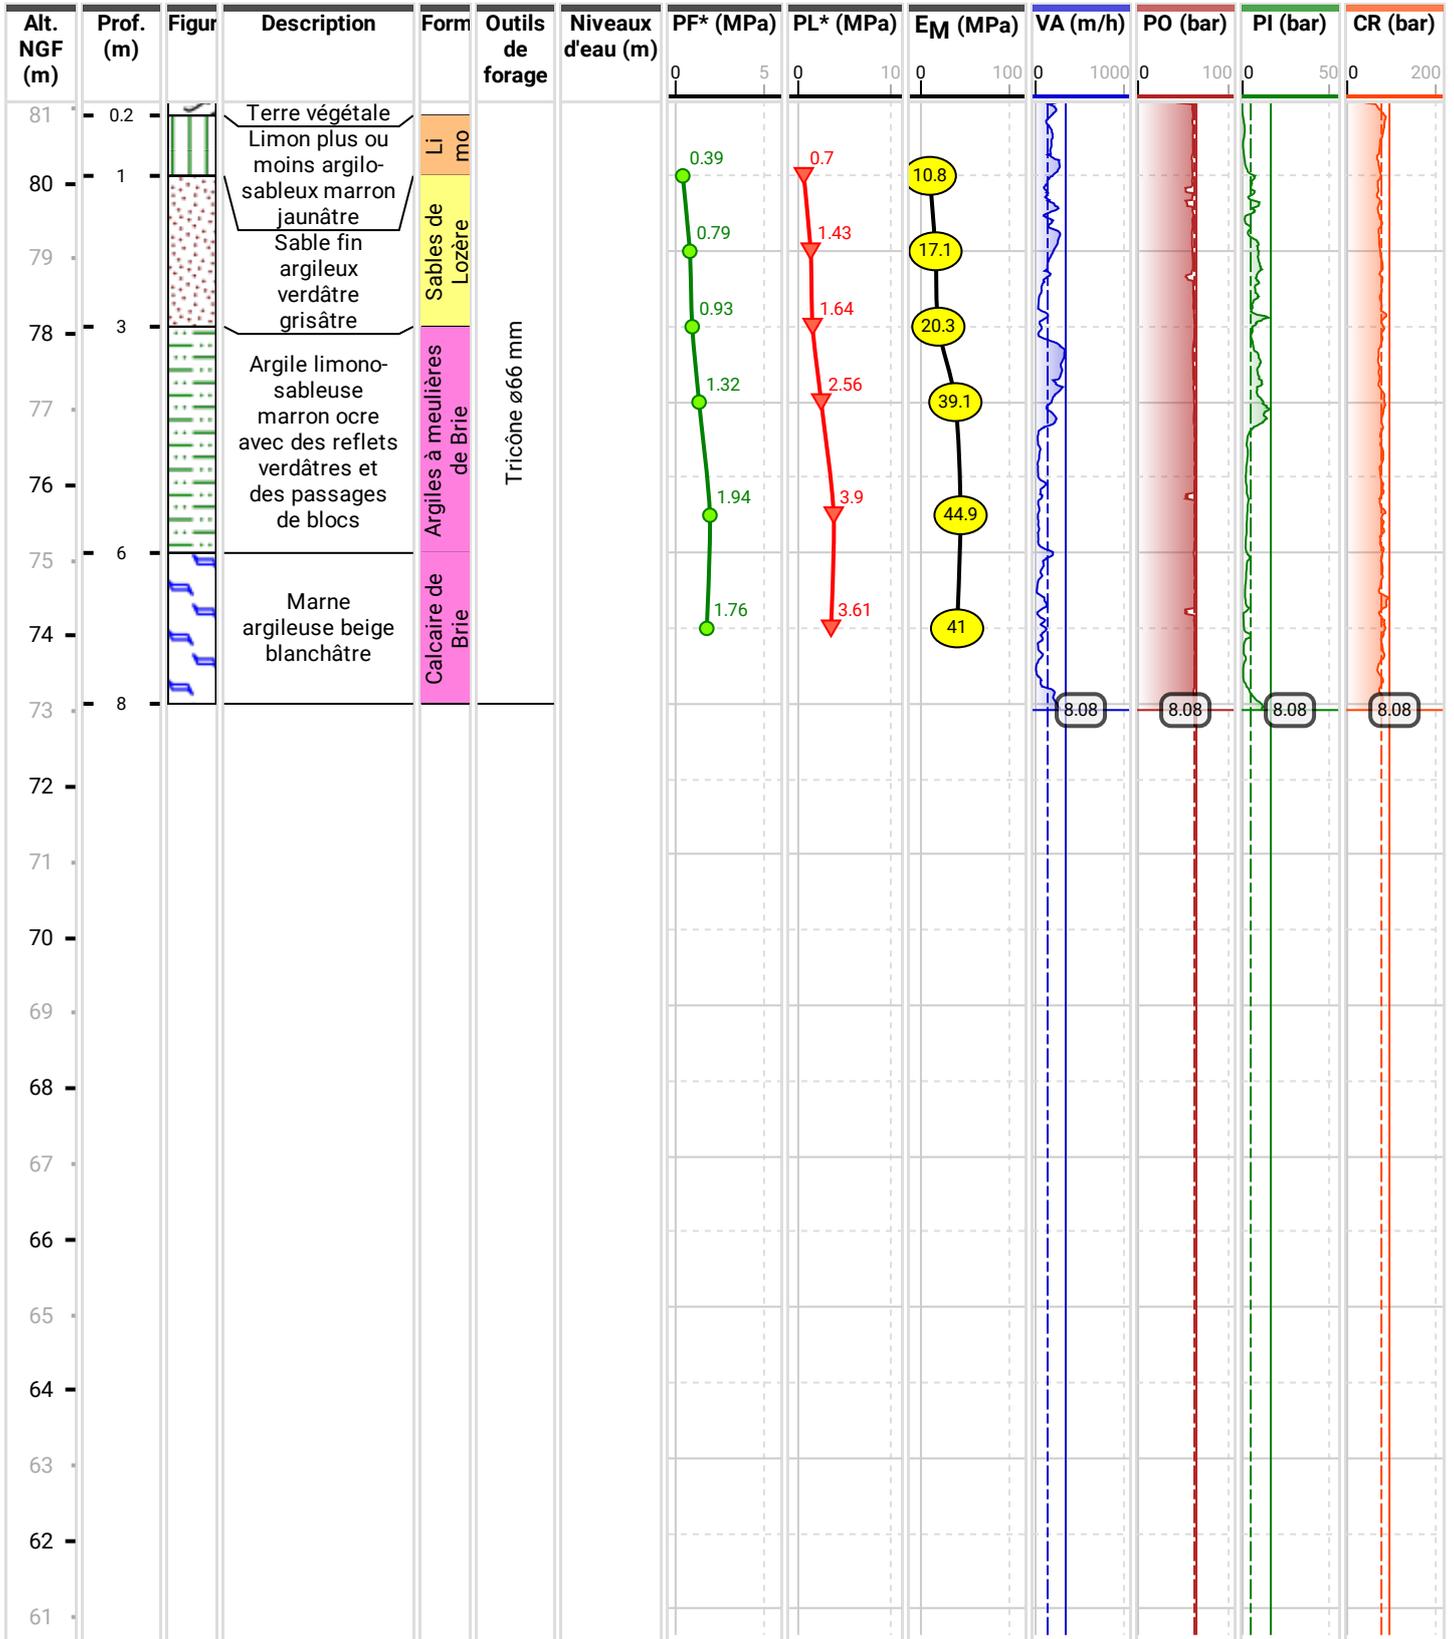
SONDAGE PRESSIOMETRIQUE

Dossier 18336 Date de début 05/09/2018 00:00:00
 Forage SP10 Date de fin 05/09/2018 10:48:24
 Cote fin 8.06 m Machine GEO 300

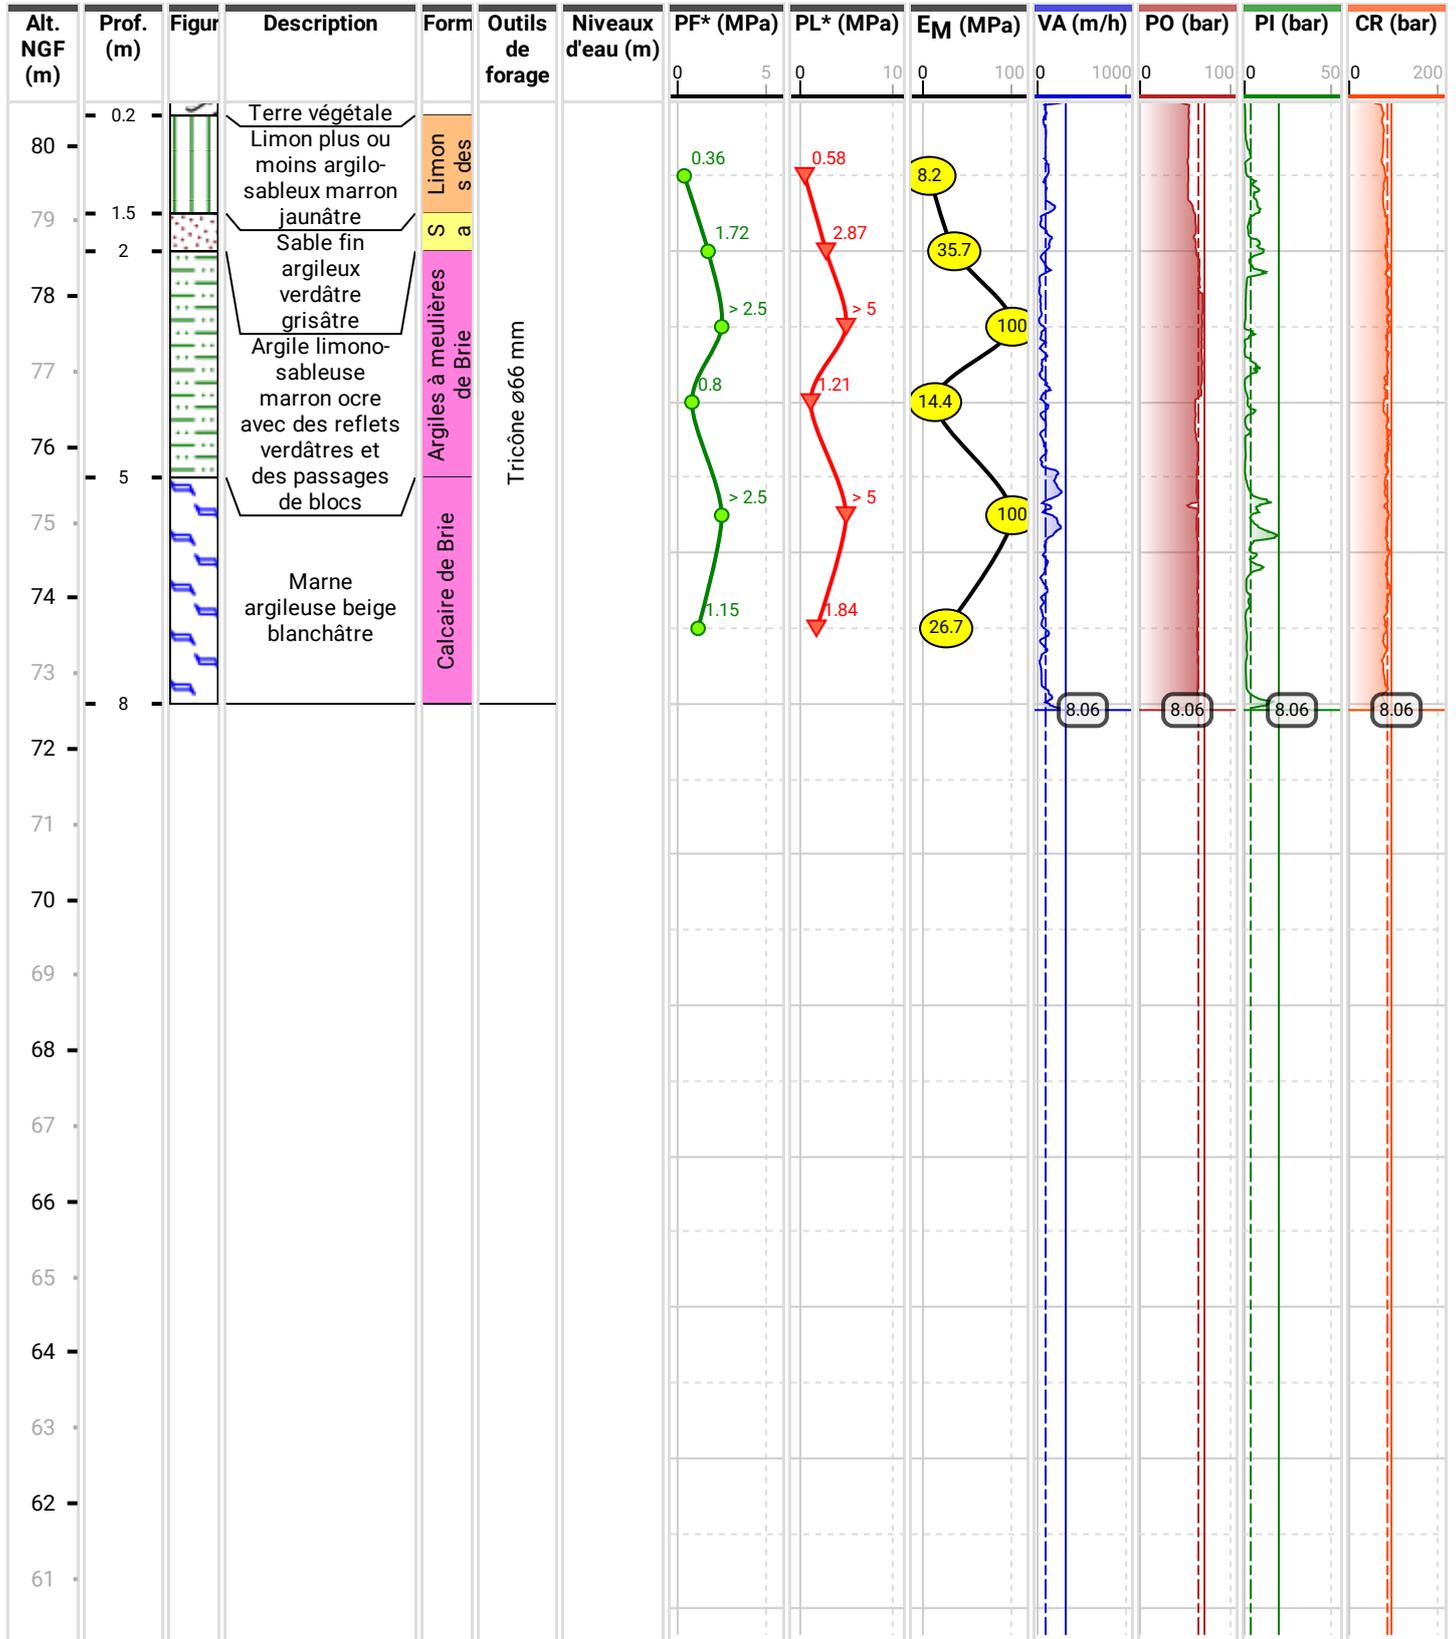
SONDAGE PRESSIOMETRIQUE

Dossier 18336
 Date de début 04/09/2018 08:12:16
 Forage SP11
 Date de fin 05/09/2018 13:45:45
 Cote fin 8 m
 Machine GEO 300

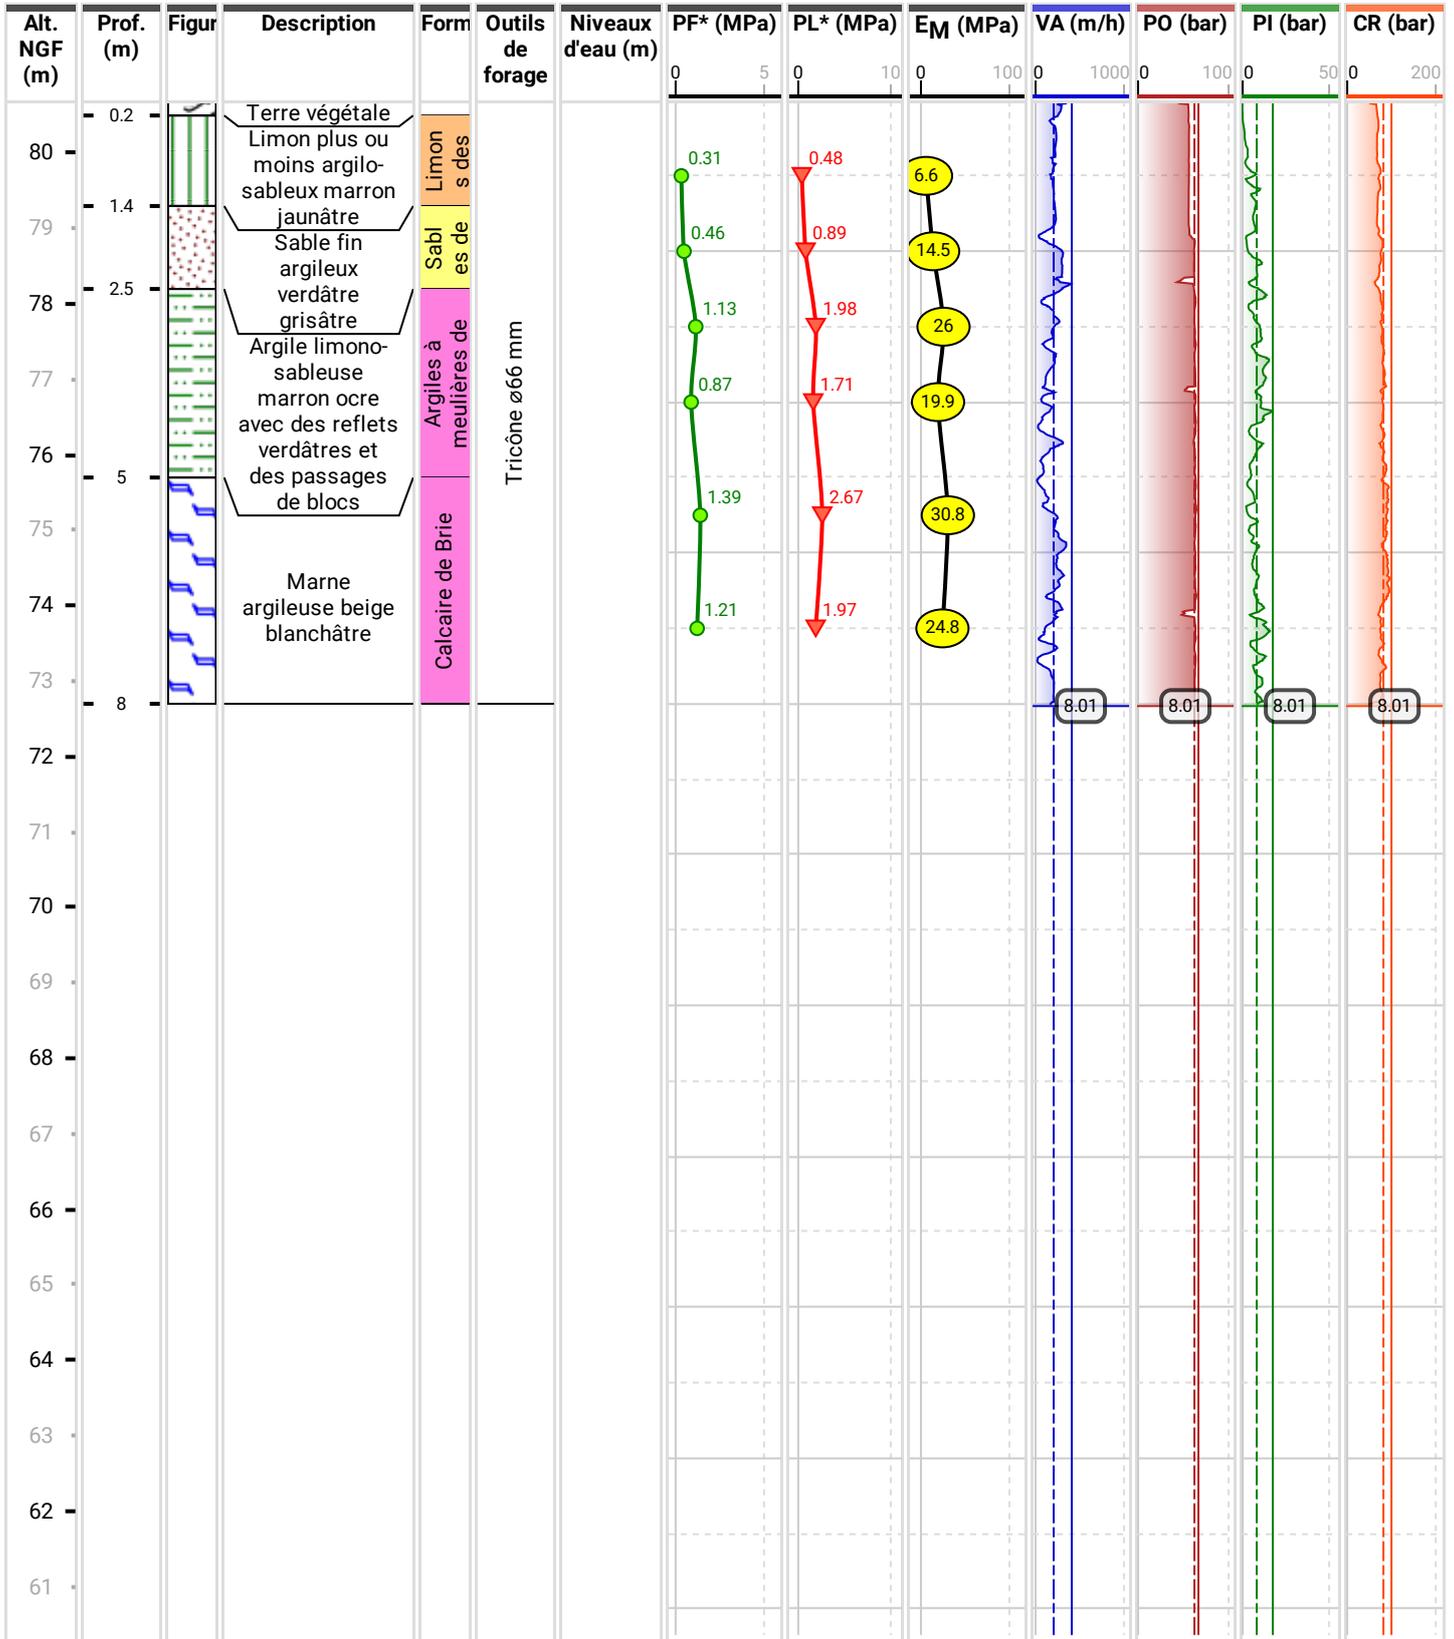
SONDAGE PRESSIOMETRIQUE

Dossier 18336
 Date de début 03/09/2018 14:26:24
 Forage SP12
 Date de fin 05/09/2018 11:38:35
 Cote fin 8.07 m
 Machine GEO 300

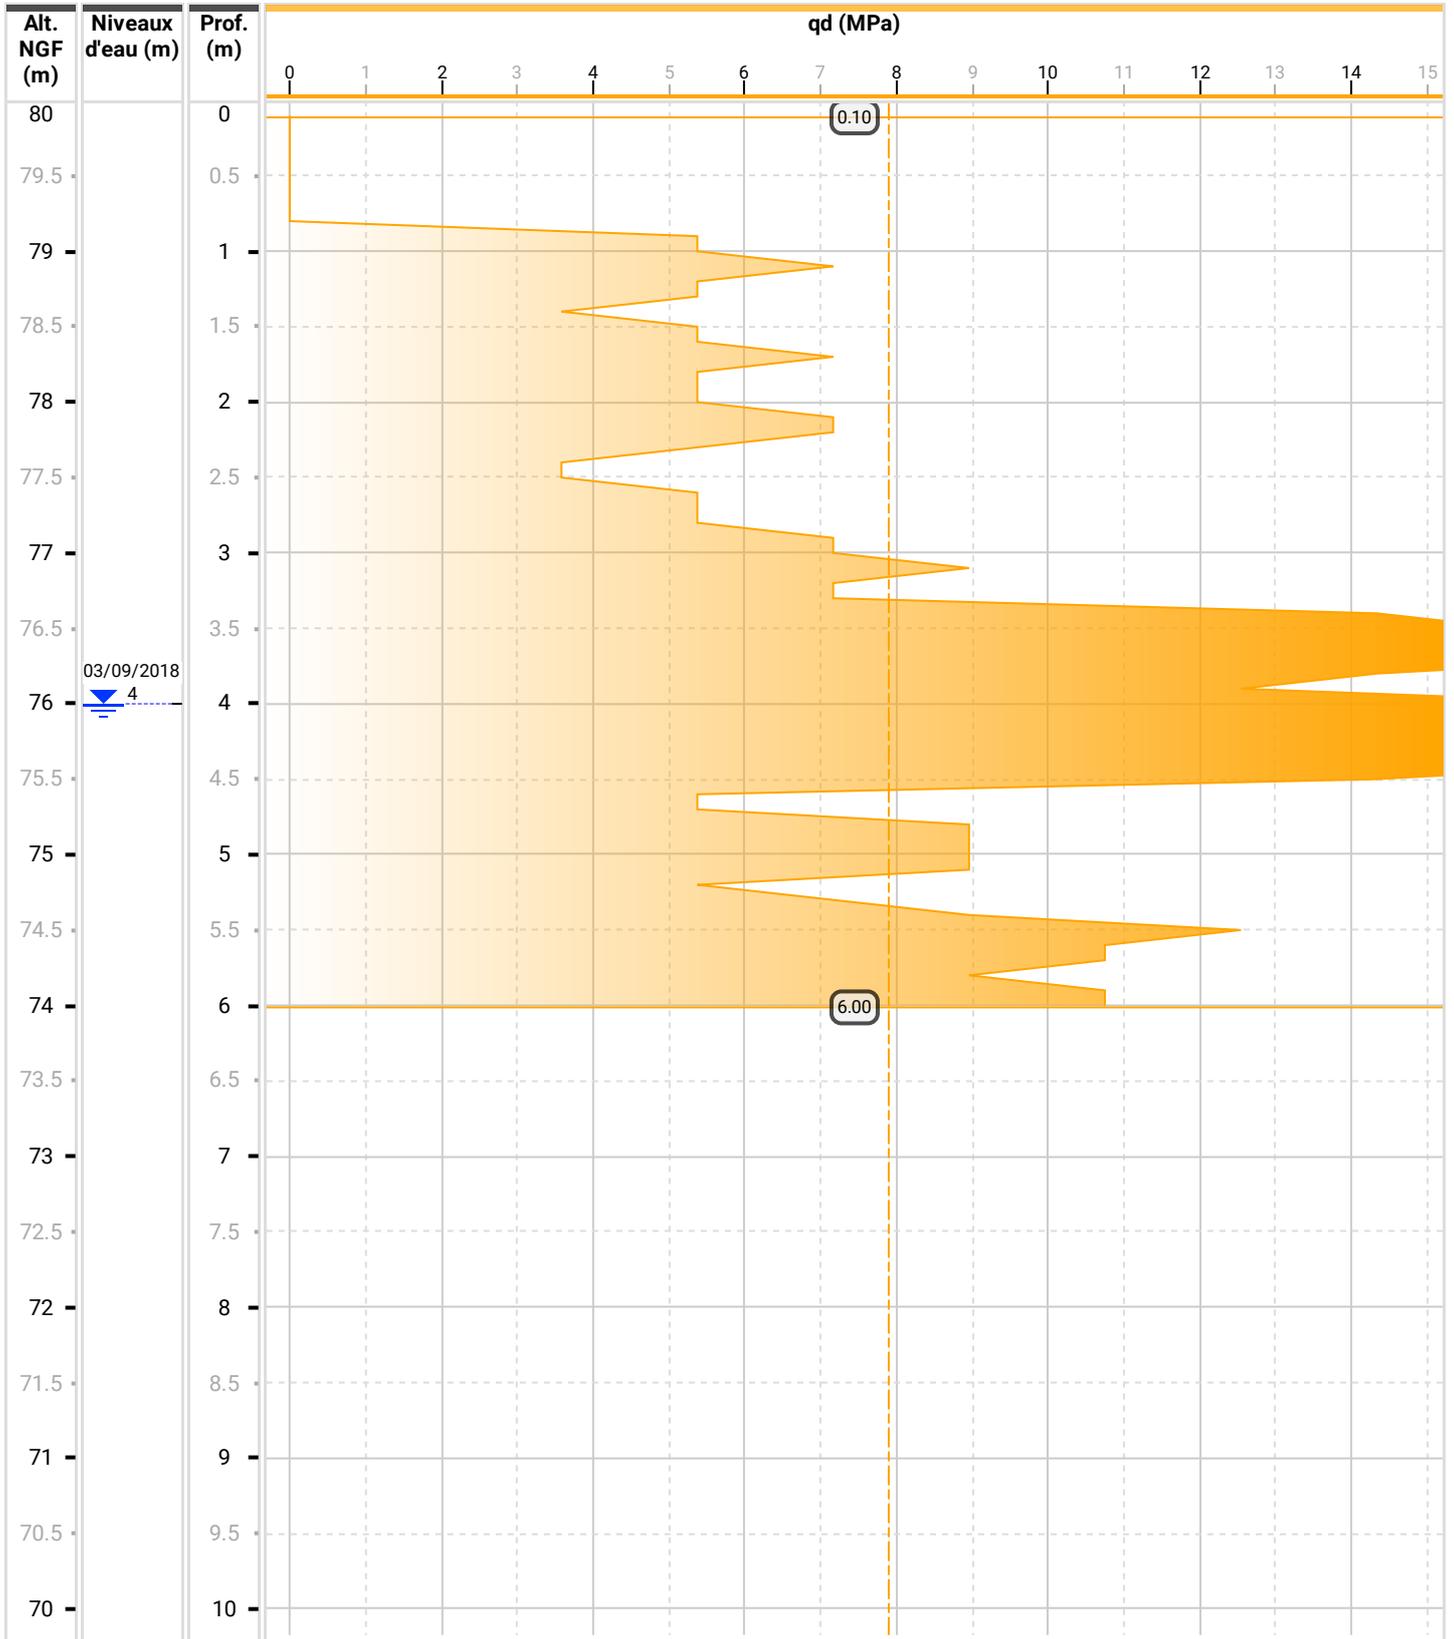
PENETROMETRE DYNAMIQUE

Dossier	Date de début
18336	03/09/2018 00:00:00
Forage	Date de fin
P2	03/09/2018 00:00:00
Machine	
GEOTOOL GTR 790

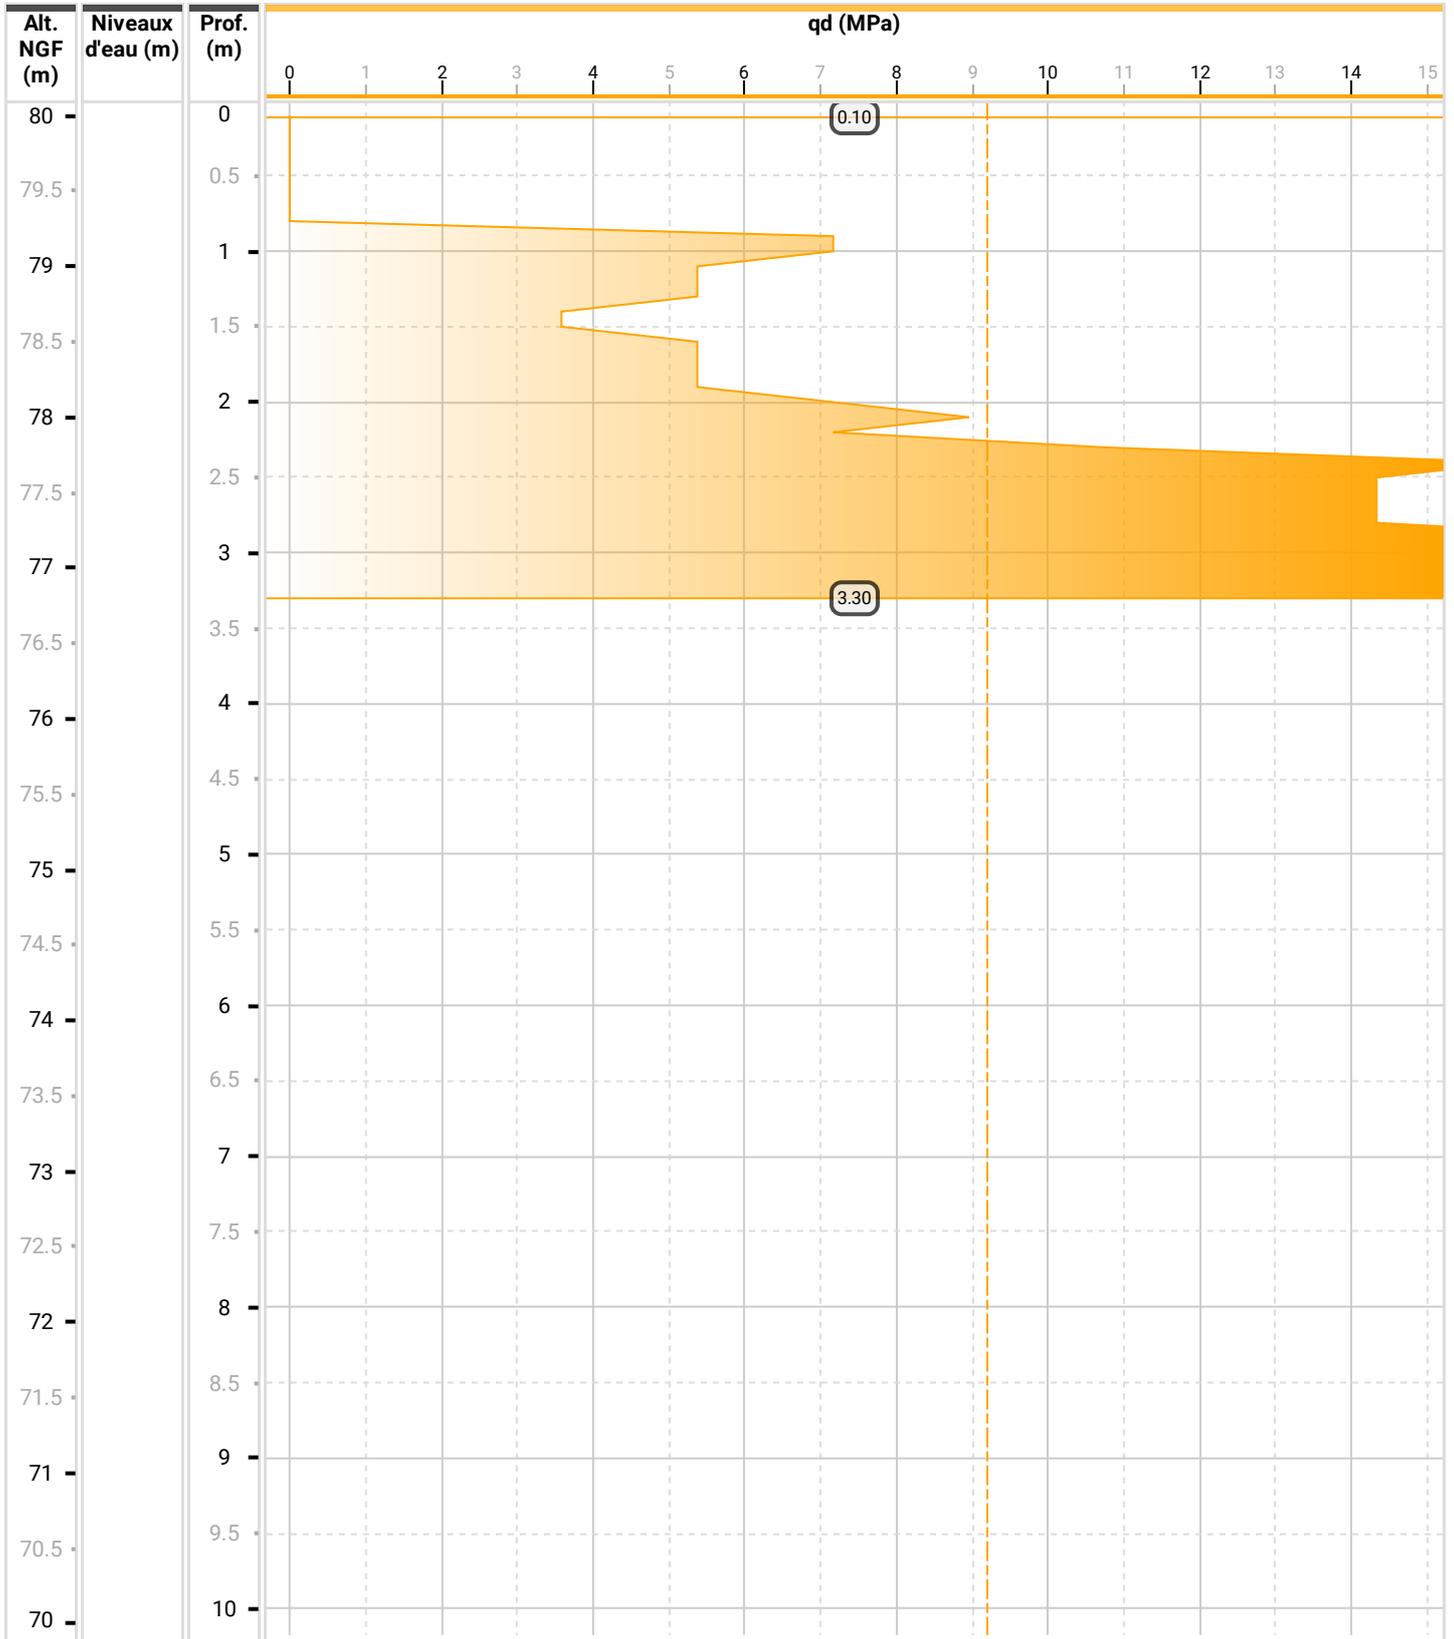
PENETROMETRE DYNAMIQUE

Dossier	Date de début
18336	03/09/2018 00:00:00
Forage	Date de fin
P3	03/09/2018 00:00:00
Machine	
GEOTOOL GTR 790

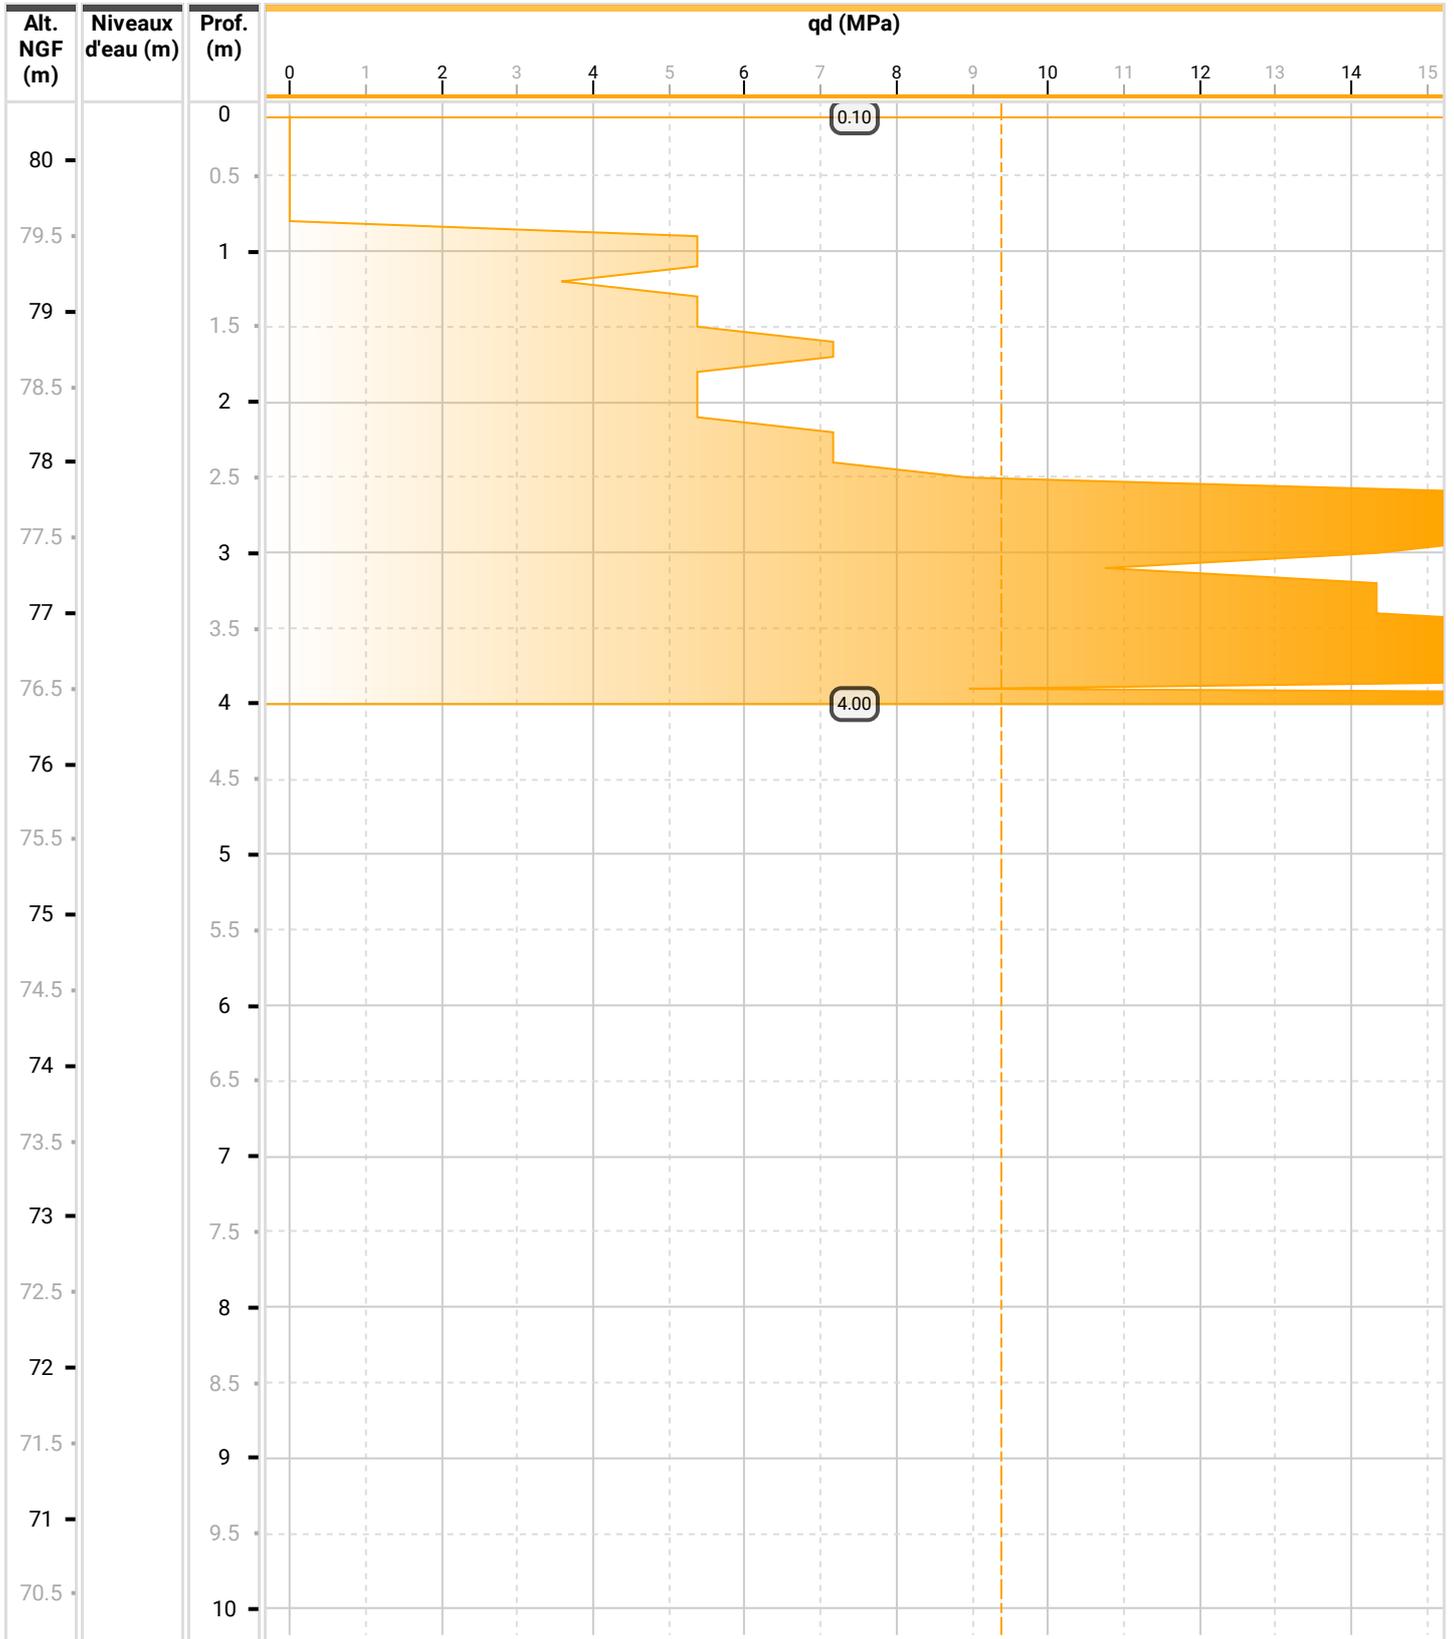
PENETROMETRE DYNAMIQUE

Dossier	Date de début
18336	03/09/2018 00:00:00
Forage	Date de fin
P4	03/09/2018 00:00:00
Machine	
GEOTOOL GTR 790

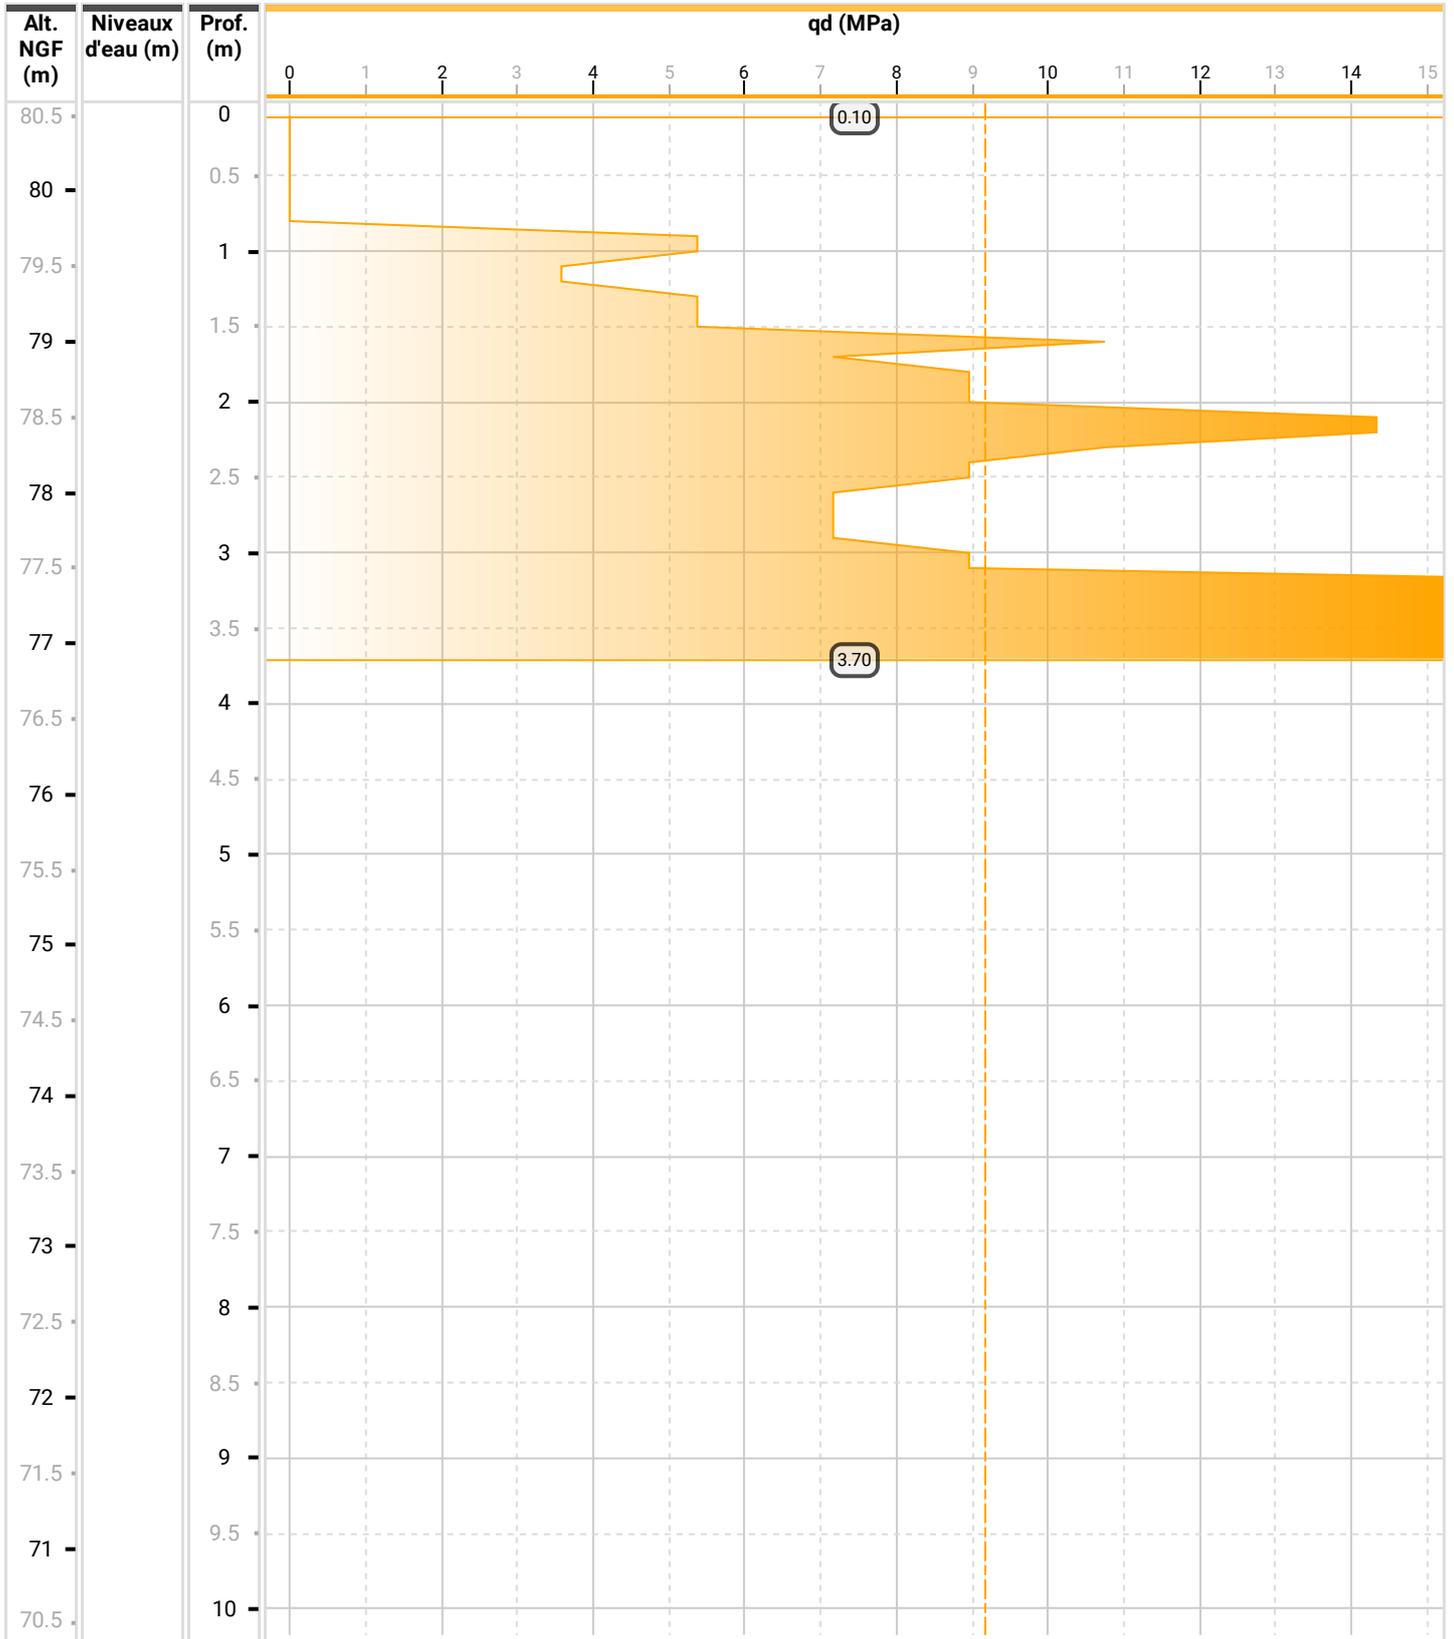
PENETROMETRE DYNAMIQUE

Dossier	Date de début
18336	03/09/2018 00:00:00
Forage	Date de fin
P5	03/09/2018 00:00:00
Machine	
GEOTOOL GTR 790
