Aménagement de la ZAC « LES CHARCOIX »

Lieu-dit « Les Charcoix »
91220 PLESSIS PATE

RAPPORT GEOTECHNIQUE – MISSION G1 + G2 AVP

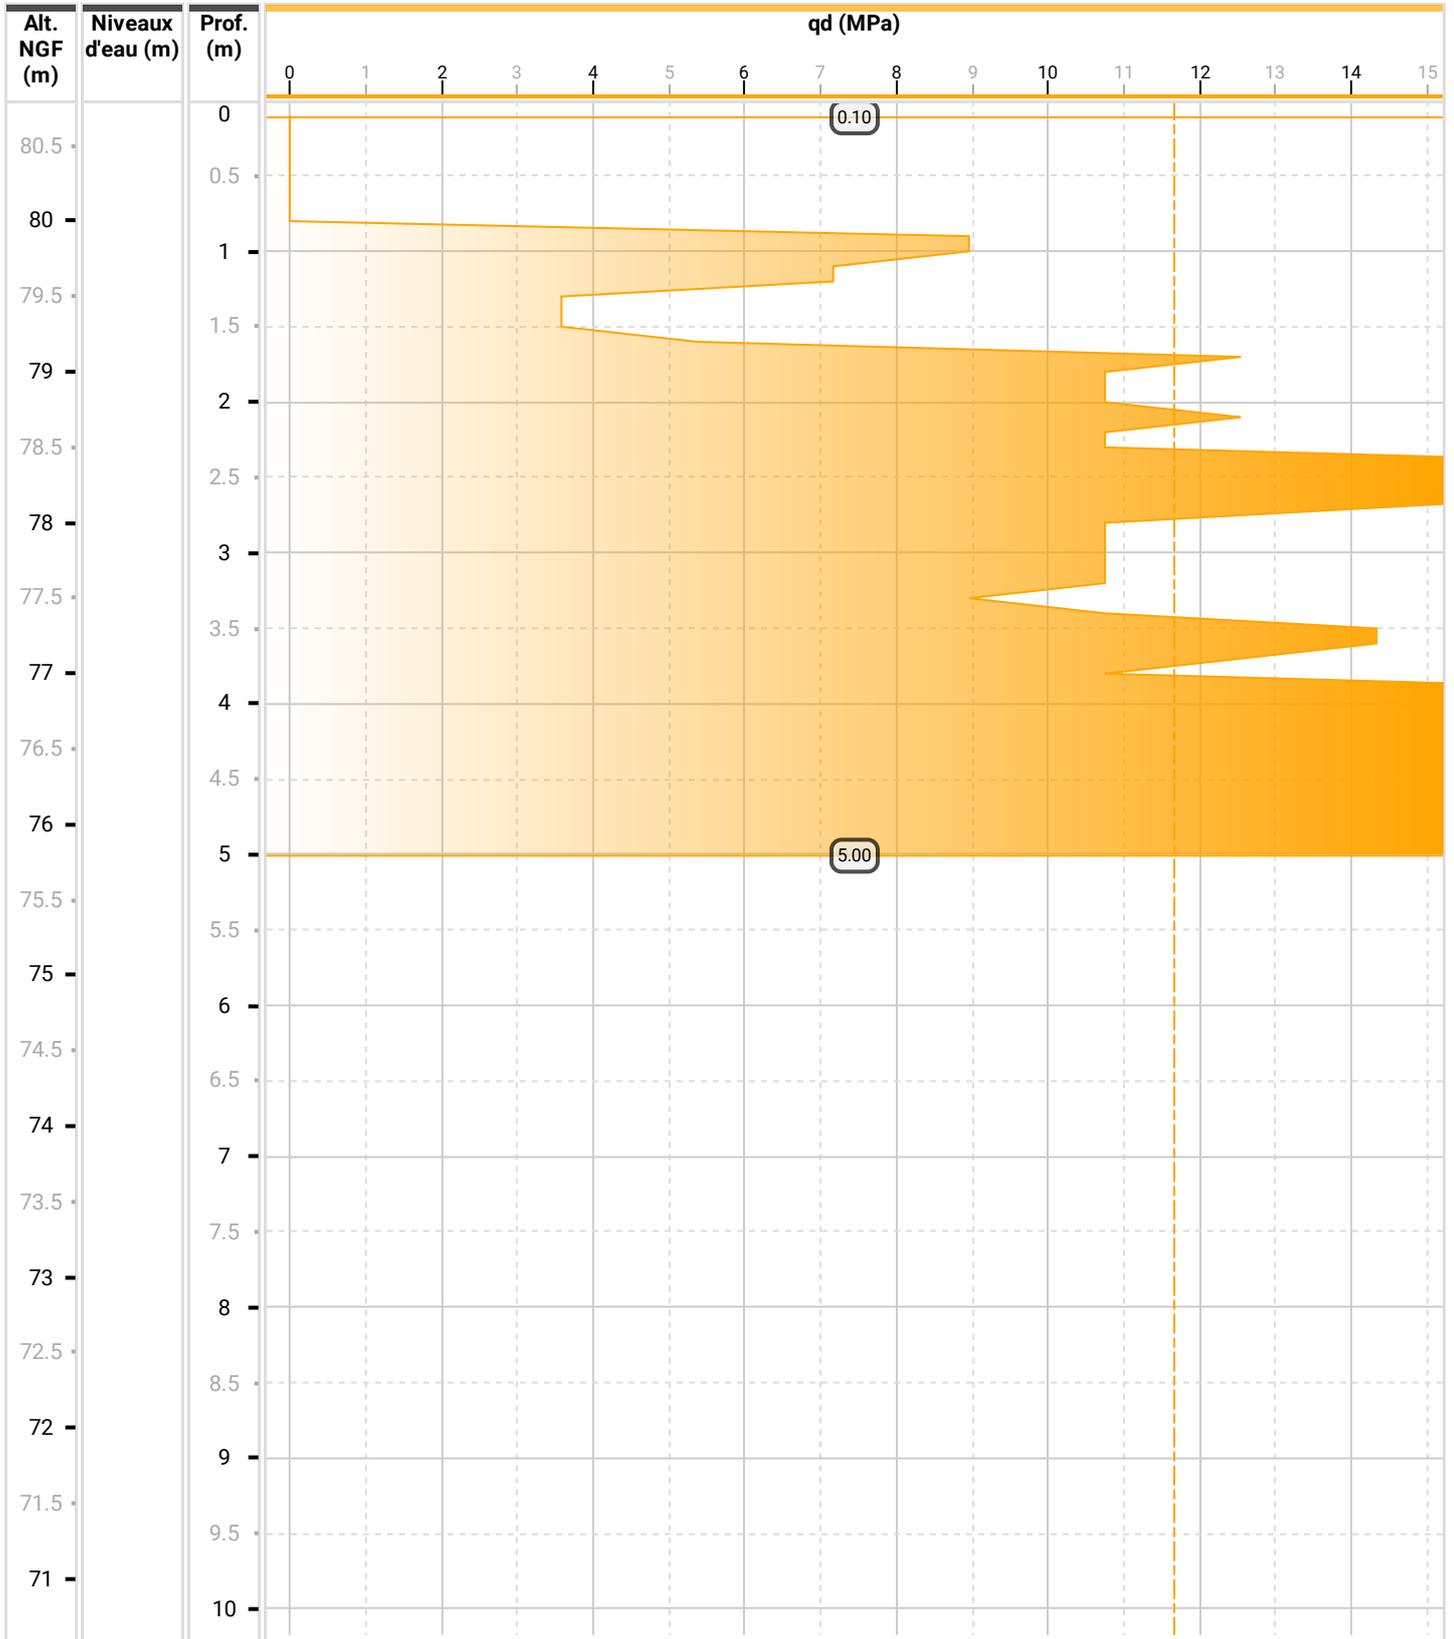
PENETROMETRE DYNAMIQUE

Dossier	Date de début
18336	03/09/2018 00:00:00
Forage	Date de fin
P6	03/09/2018 00:00:00
Machine	
GEOTOOL GTR 790

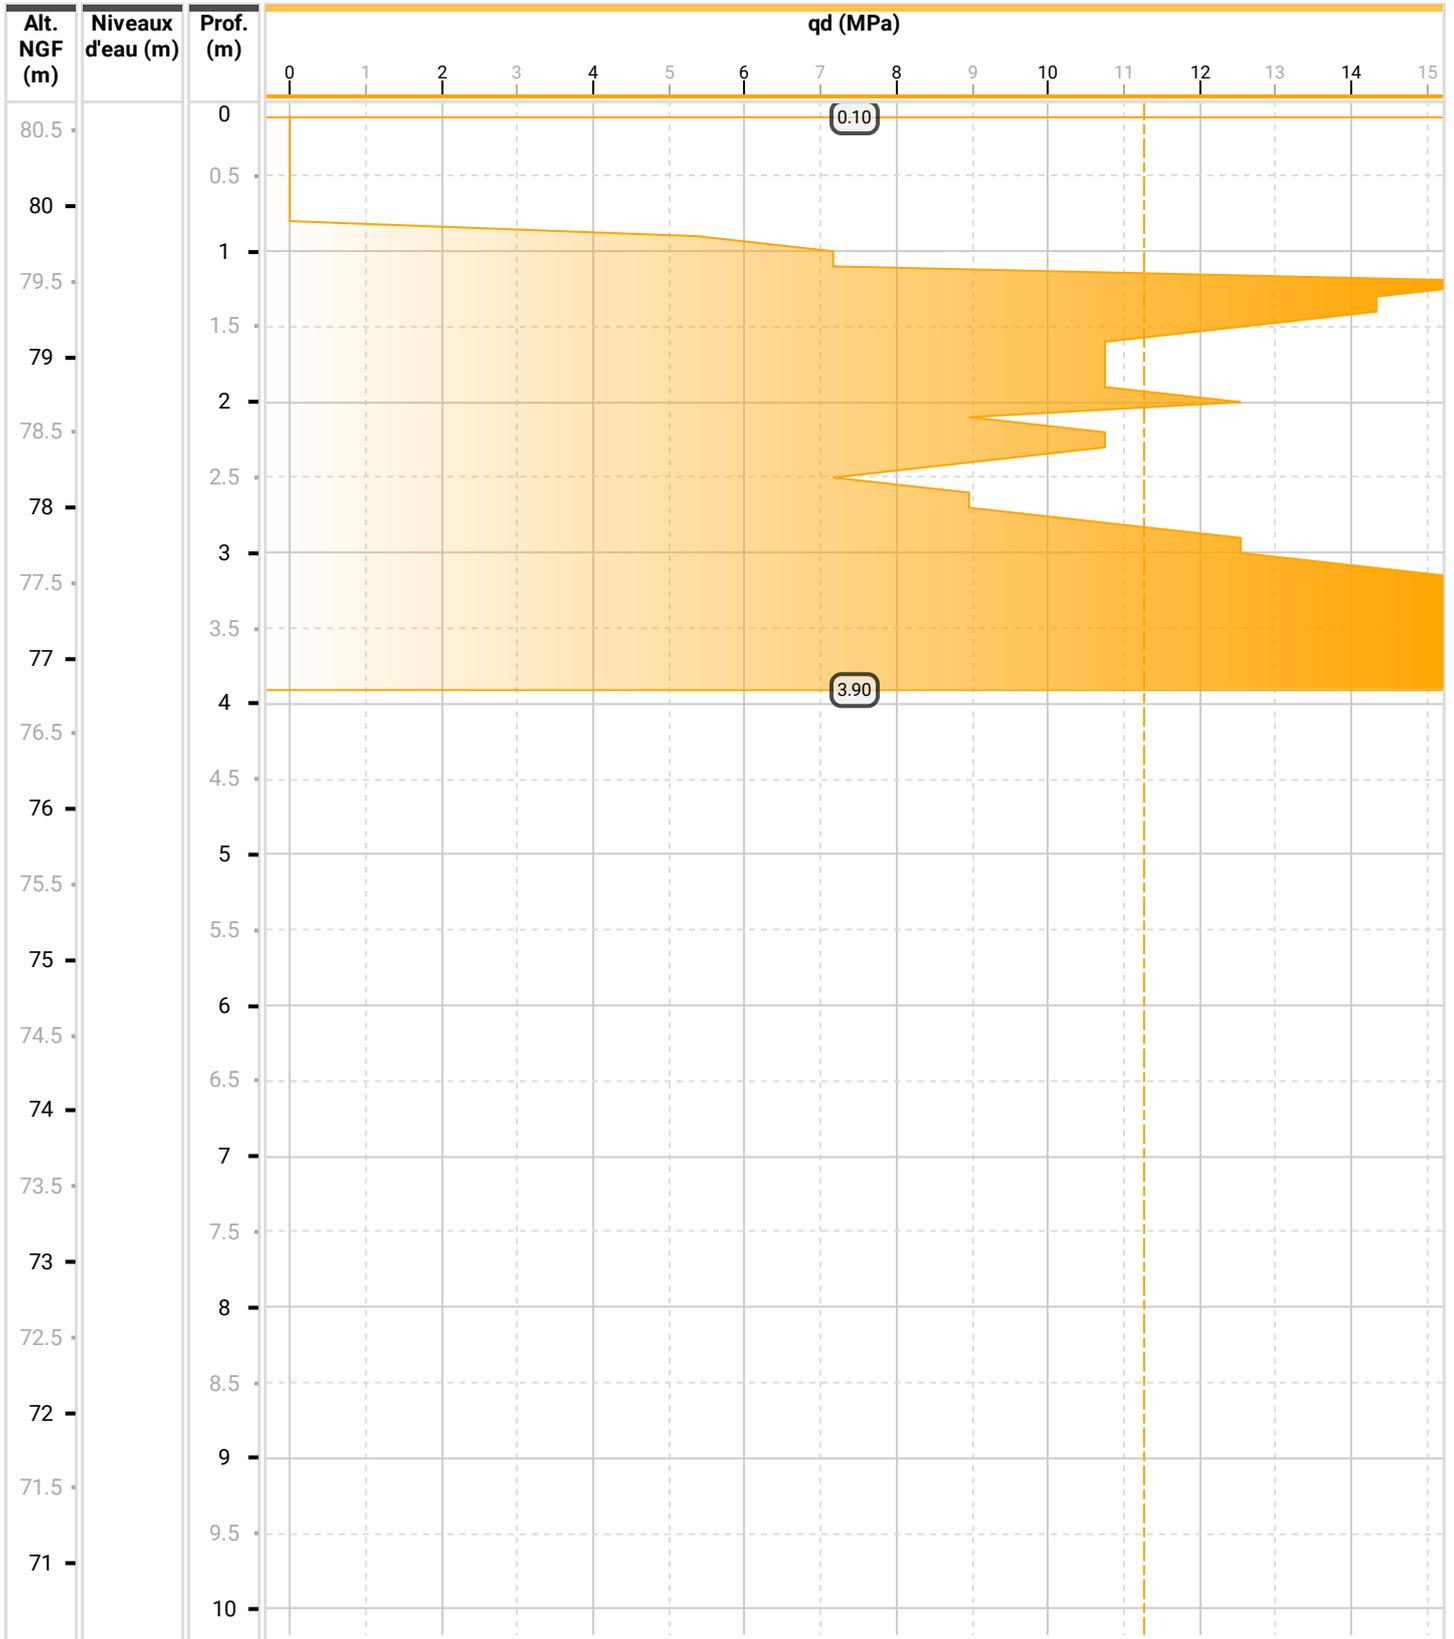
PENETROMETRE DYNAMIQUE

Dossier	Date de début
18336	03/09/2018 00:00:00
Forage	Date de fin
P7	03/09/2018 00:00:00
Machine	
GEOTOOL GTR 790

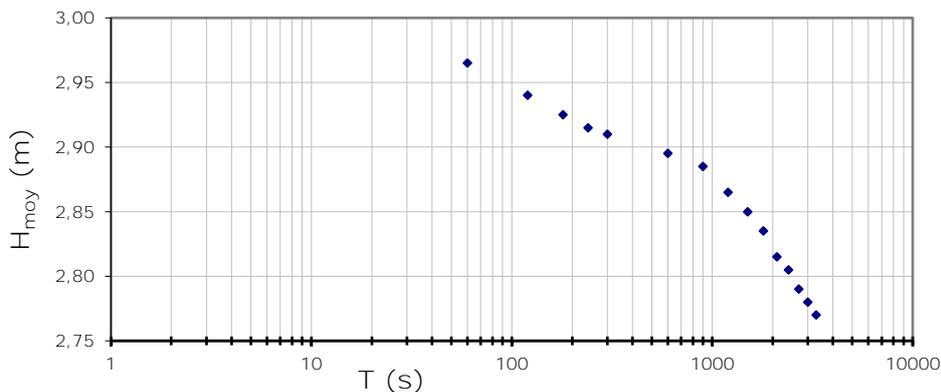
ESSAI PORCHET A NIVEAU VARIABLE

<u>Perméabilité (moyenne générale)</u>
k (mm/h) = 2,64E+00
k (m/s) = 7,34E-07

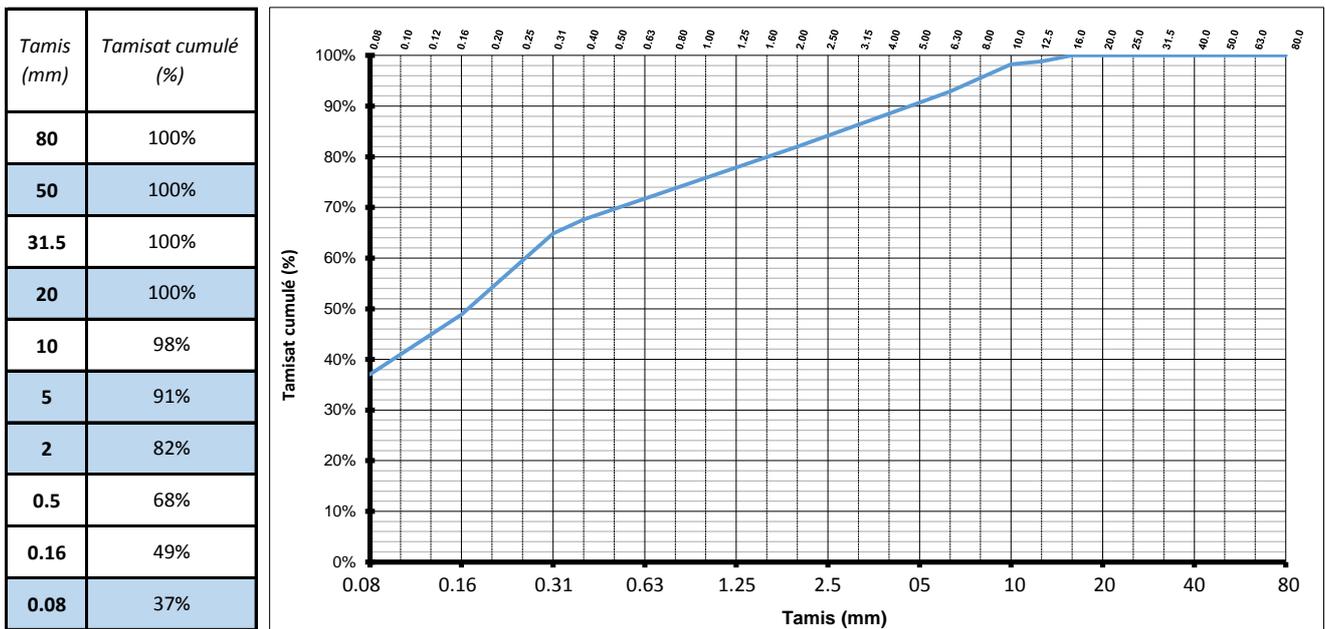
Analyse granulométrique par tamisage à sec après lavage conformément à la norme NF P 94-056

Courbe granulométrique

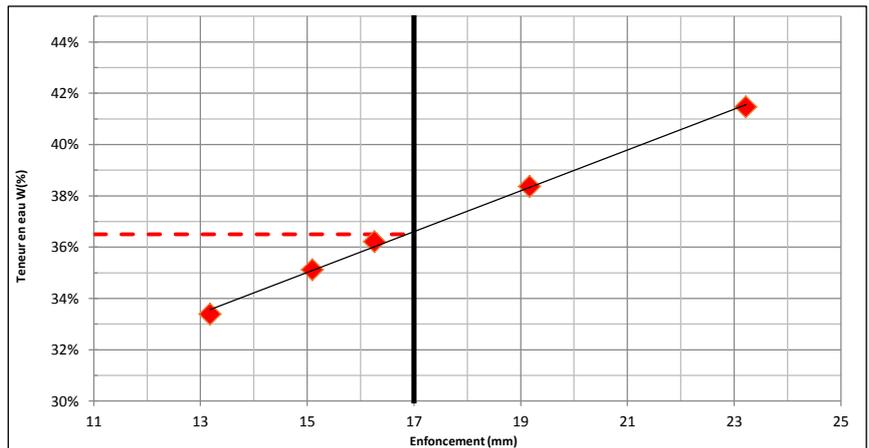
Limite de liquidité		
Mesure N°	Enfoncement (mm)	Teneur en eau W(%)
8	15.10	35.11
9	13.18	33.39
10	16.26	36.21
11	19.17	38.36
12	23.22	41.46
Limite de plasticité		
Mesure N°	Teneur en eau W(%)	Moyenne
13	18.41	18.46
14	18.50

Echantillon :	W _n	W _I	W _p	I _p	I _c	Granulométrie	Classe du sol
S1616	13.3	37	18.5	18.0	1.29	0 / 16	A ₂ S

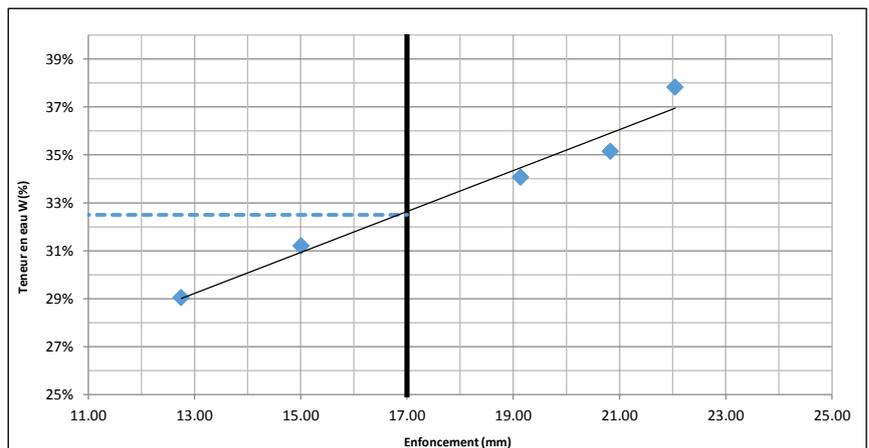
Limite de liquidité		
Mesure N°	Enfoncement (mm)	Teneur en eau W(%)
1	19.14	34.06
2	15.01	31.20
3	12.75	29.05
4	20.83	35.15
5	22.05	37.82
Limite de plasticité		
Mesure N°	Teneur en eau W(%)	Moyenne
6	15.39	11.83
7	8.26

Echantillon :	W _n	W _I	W _p	I _p	I _c	Granulométrie	Classe du sol
S1620	14.2	33	11.8	20.7	0.89	0 / 10	A ₂ th

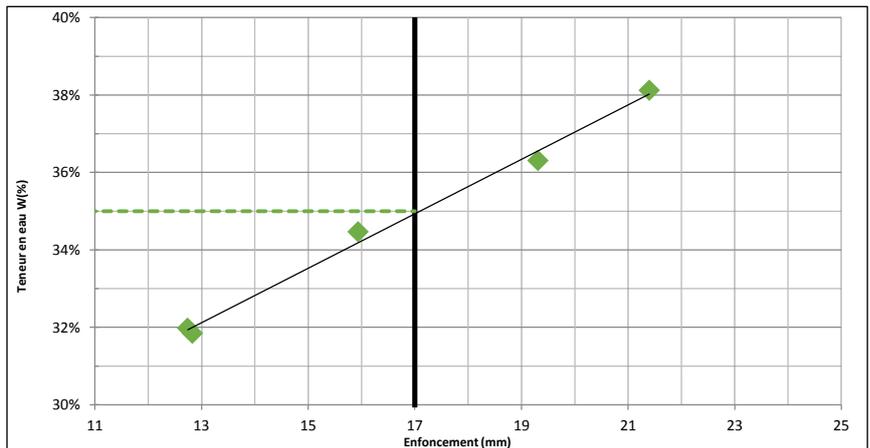
Limite de liquidité		
Mesure N°	Enfoncement (mm)	Teneur en eau W(%)
15	12.74	31.97
16	12.83	31.84
17	15.94	34.47
18	19.31	36.30
19	21.40	38.12
Limite de plasticité		
Mesure N°	Teneur en eau W(%)	Moyenne
20	18.46	18.40
21	18.35

Echantillon :	W _n	W _I	W _p	I _p	I _c	Granulométrie	Classe du sol
S1622	11.9	35	18.4	16.6	1.39	0 / 12.5	A ₂ S

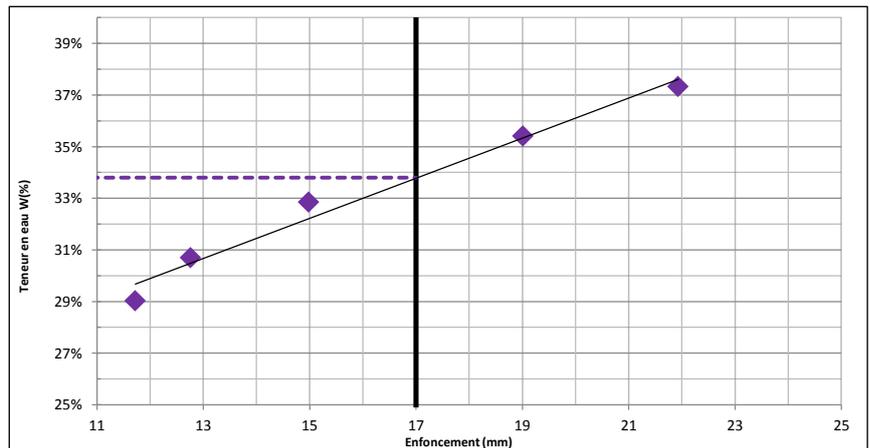
Limite de liquidité		
Mesure N°	Enfoncement (mm)	Teneur en eau W(%)
22	11.72	29.03
23	12.76	30.69
24	14.98	32.84
25	19.01	35.41
26	21.93	37.33
Limite de plasticité		
Mesure N°	Teneur en eau W(%)	Moyenne
27	21.27	20.77
28	20.28

Echantillon :	W _n	W _I	W _p	I _p	I _c	Granulométrie	Classe du sol
S1623	13.4	34	20.8	13.0	1.57	0 / 5	A ₂ ts

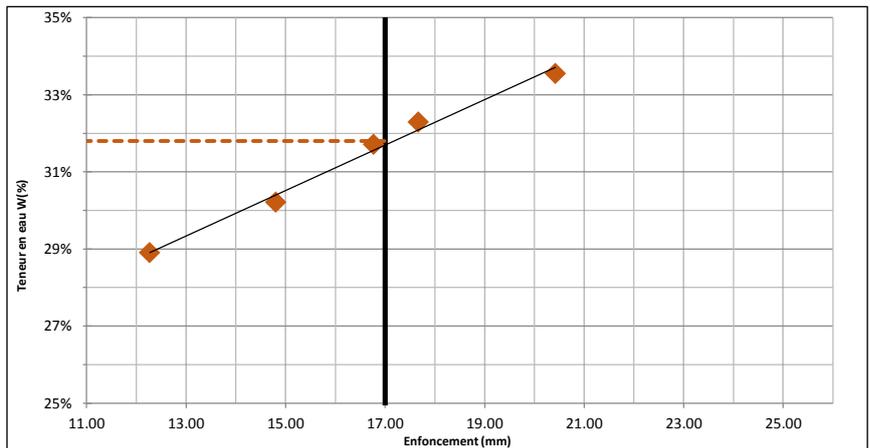
Limite de liquidité		
Mesure N°	Enfoncement (mm)	Teneur en eau W(%)
29	20.42	33.55
30	17.67	32.29
31	16.77	31.71
32	14.80	30.21
33	12.27	28.90
Limite de plasticité		
Mesure N°	Teneur en eau W(%)	Moyenne
34	19.23	19.17
35	19.11

Echantillon :	W _n	W _I	W _p	I _p	I _c	Granulométrie	Classe du sol
S1624	18.8	32	19.2	12.6	1.03	0 / 5	A ₂ h

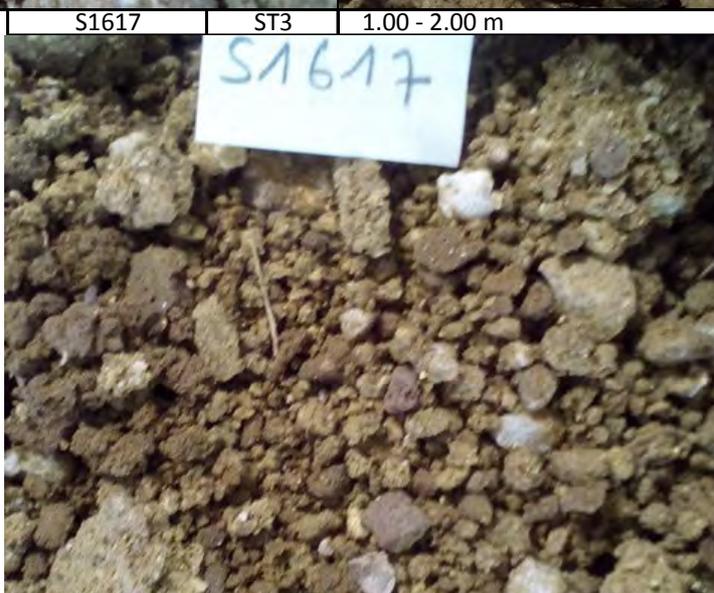
PHOTOGRAPHIES DES ECHANTILLONS

Client : ATLAS GEOTECHNIQUE Affaire : 18336 Objet : Identification et classification GTR Site : 91220 LE PLESSIS PATE Route de Corbeil / les Charcroix	Echantillon	Description visuelle du matériau
	S1615	<i>Argile marron et sable graveleux grisâtre</i>
	S1616	<i>Argile sableuse marron grisâtre</i>
	S1617	<i>Limon marron et grave sableuse</i>

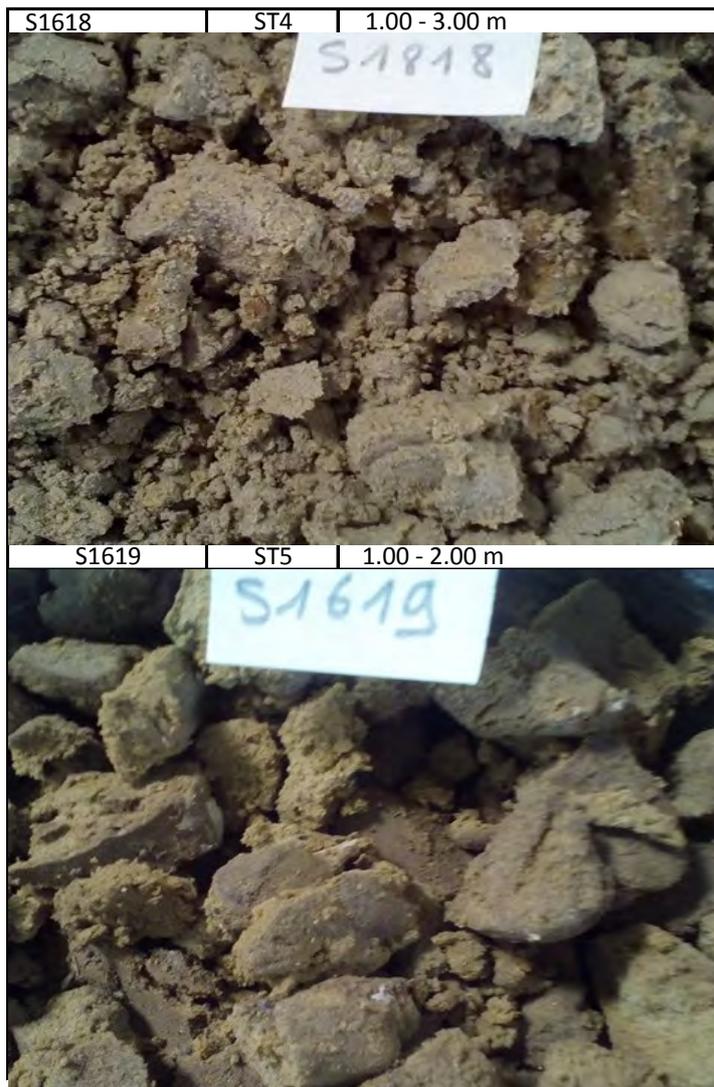
PHOTOGRAPHIES DES ECHANTILLONS

Client : ATLAS GEOTECHNIQUE Dossier : 18336 Objet : Identification et classification GTR Site : 91220 LE PLESSIS PATE Route de Corbeil / les Charcroix	Echantillon	Description visuelle du matériau
	S1618	<i>Sable fin gris</i>
	S1619	<i>Limon sableux marron verdâtre</i>

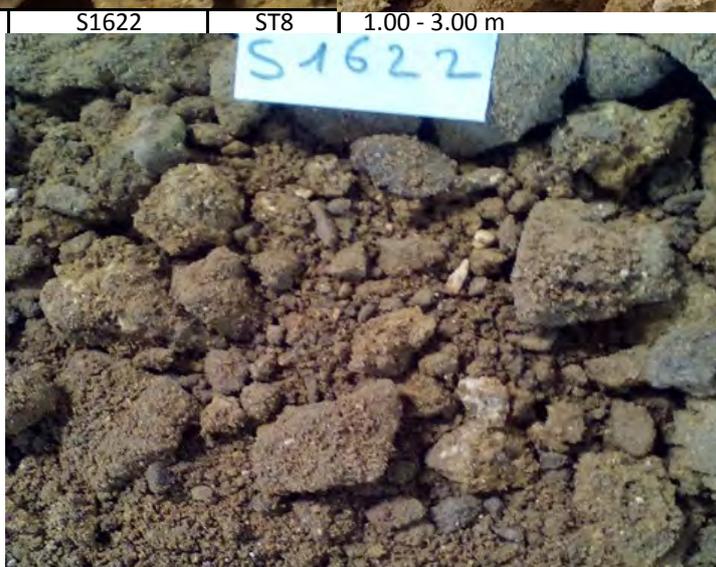
PHOTOGRAPHIES DES ECHANTILLONS

Client : ATLAS GEOTECHNIQUE Affaire : 18336 Objet : Identification et classification GTR Site : 91220 LE PLESSIS PATE Route de Corbeil / les Charcroix	Echantillon	Description visuelle du matériau
	S1620	<i>Marne beige et cailloutis calcaire blanchâtre</i>
	S1621	<i>Sable fin marron gris</i>
	S1622	<i>Marne limoneuse et cailloutis calcaire blanchâtre</i>

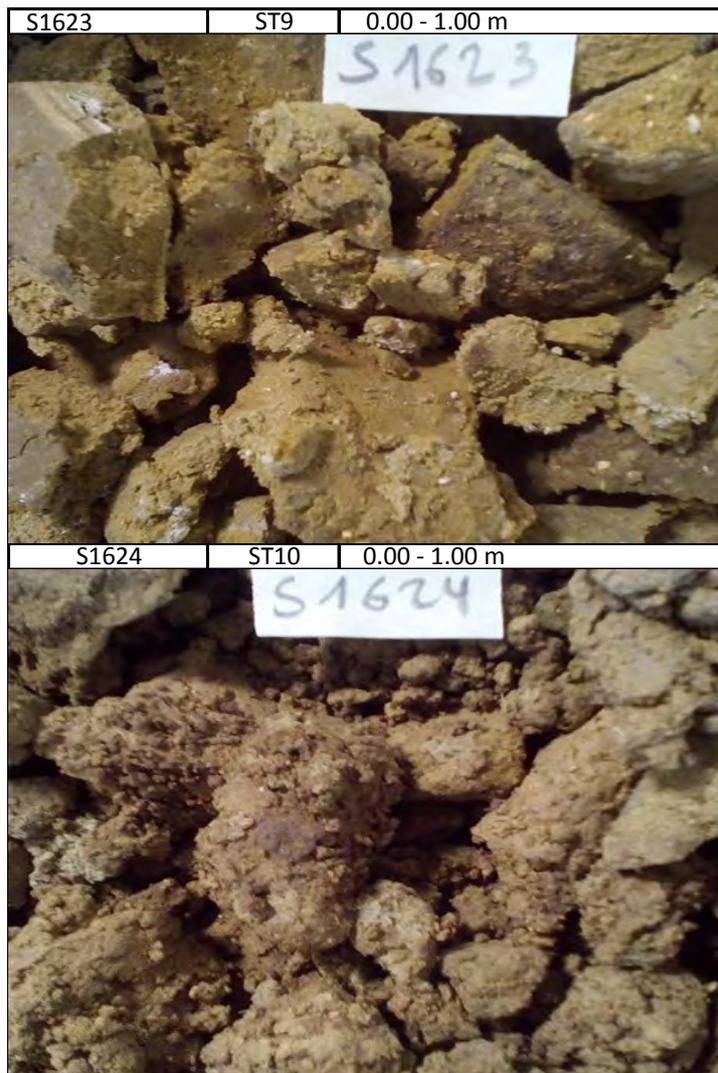
PHOTOGRAPHIES DES ECHANTILLONS

Client : ATLAS GEOTECHNIQUE Dossier : 18336 Objet : Identification et classification GTR Site : 91220 LE PLESSIS PATE Route de Corbeil / les Charcroix	Echantillon	Description visuelle du matériau
	S1623	<i>Argile marneuse marron grisâtre</i>
	S1624	<i>Limon marron foncé</i>
