Diagnostic patrimonial du Centre-Essonne

Chevannes

DIAGNOSTIC PATRIMONIAL DU CENTRE-ESSONNE Communes des cantons de Brétigny-sur-Orge, Etréchy et Mennecy

Synthèse communale

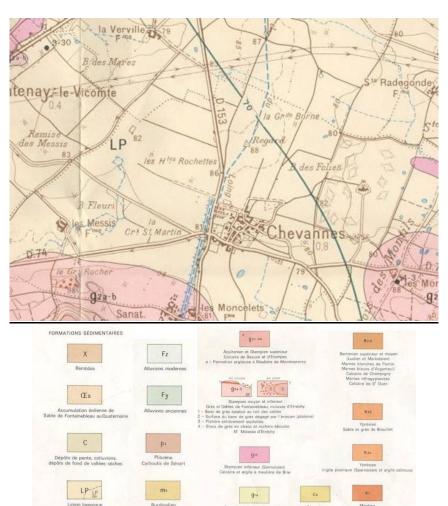
D'un point de vue géologique, la commune de Chevannes est située à la terminaison sud-est du plateau de Brie. Le sol est recouvert d'un manteau de poudre sablo-argilo-calcaire (limon loessique) à la base duquel on observe un cailloutis de meulière.

La composition géologique a une influence directe sur les matériaux de construction employées sur le territoire communal avec une prédominance de la meulière et l'emploi récurrent du grès pour les chaînages d'angle.

Extrait de la carte géologique au 1/50000 Etampes XXIII-16 © I.G.N.

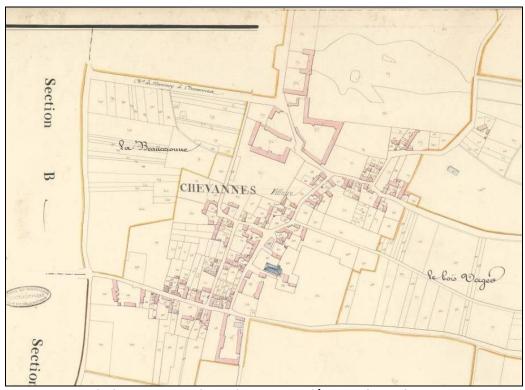
Chevannes comptait très peu de maisons de bourg (absence de maisons mitoyennes alignées sur la rue). Le bâti était essentiellement constitué de maisons rurales et de fermes dont quatre grandes fermes à cour fermée. L'une d'entre elles (CHE03), située à proximité immédiate du château, est l'ancienne ferme seigneuriale de Chevannes dont le statut est attesté par la présence d'un colombier. Ce dernier a été transformé récemment en salle polyvalente communale et en halte-garderie. A l'heure actuelle, il ne subsiste que l'aile méridionale du château de Chevannes (CHE02). Le château comportait un parc dont l'étendue et les grands axes structurants sont matérialisés sur le plan d'intendance (cf. page 12).

Extrait de la section B du cadastre napoléonien (1823) © A.D. 91.

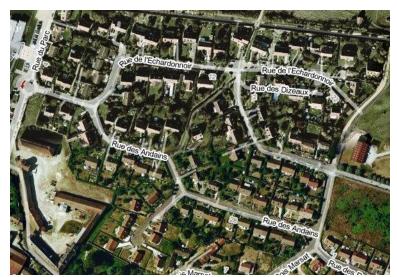
Les lotissements pavillonnaires groupés de la seconde moitié du XX^e siècle marquent en revanche fortement le paysage de la commune. L'ancien parc du château fut ainsi loti en 1986 pour laisser place à un ensemble de pavillons construits le long des rues de l'Echardonnoir, des Andais et des Dizeaux. La lecture de la carte du mode d'occupation des sols de la commune permet de se rendre compte de l'ampleur du phénomène à l'échelle du territoire communal (la couleur jaune foncé correspondant à l'habitat individuel pavillonnaire).

Photographie aérienne du lotissement du Bois Marsas © 2009 Tele Atlas

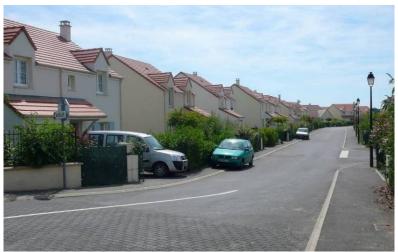
La carte du mode d'occupation des sols datant de 1999 ne rend pas compte de l'ampleur de l'étalement urbain à l'échelle communale. En effet, le phénomène ne cesse de s'étendre, aux dépens des terres agricoles, comme en témoigne la photographie ci-dessous sur laquelle on peut distinguer un alignement de pavillons standardisés d'un lotissement datant de 2007 en totale opposition avec les techniques et les modes de construction inhérents à l'identité du pays.

Lotissement de la Prairie - rue de la Croix de Sens

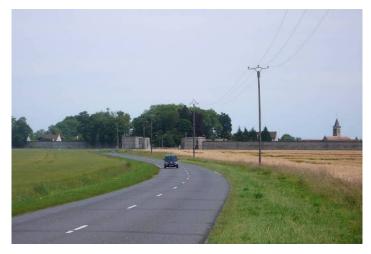
Lorsque l'on se rend à Chevannes depuis Ballancourt-sur-Essonne, l'Aqueduc de la Vanne donne l'impression que le village est protégé derrière de hauts remparts. Cet ouvrage d'art participe pleinement à la physionomie de la commune. L'aqueduc, recensé OUDART02, constitue un véritable rempart à l'urbanisation d'une partie du territoire communal comme on peut le remarquer

sur la carte du mode d'occupation des sols présentée au sein de cette monographie. L'étalement urbain est en effet contraint par l'aqueduc dans la partie occidentale de la commune, alors qu'il ne cesse de prendre de l'ampleur du côté oriental.

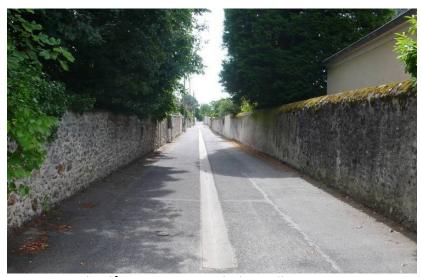
La conservation de nombreux murs de clôture participe également au phénomène de « façadisme rural ». Les murs de clôture des anciennes propriétés et exploitations agricoles sont conservés alors que les parcelles sont divisées afin de permettre la densification du bâti par la construction de pavillons au sein des dents creuses.

Murs de clôture en pierre de la ruelle Martin-Denis

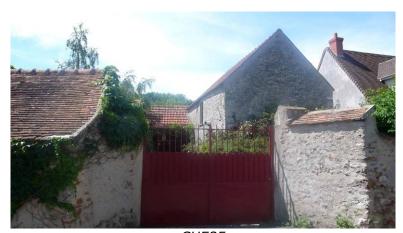
CHE35

distribués autour d'une cour. CHE35, située au 3 rue Bosseline, est ainsi constituée de cinq petits bâtiments dont il conviendrait de définir la destination plus précisément.

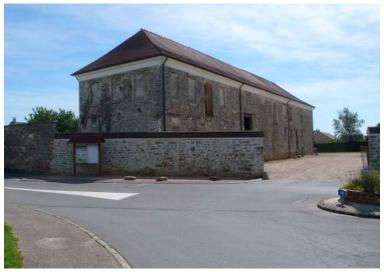
CHE02

Enfin, l'aile méridionale de l'ancien château de Chevannes, bien que dénaturée, apparaît comme un élément marquant du patrimoine chevannais dans la mesure où il constitue un témoin important de l'histoire communale. De plus, il serait intéressant d'étudier plus minutieusement le bâtiment restant car il est possible qu'il possède encore des éléments invisibles depuis l'extérieur comme des caves voutées.

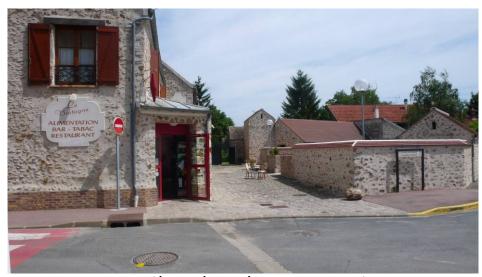
Ces dénaturations (vingt bâtiments dénaturés) sont relativement nombreuses sur le territoire communal et ne concernent pas uniquement la rue Saint-Martin comme en témoigne la photographie du restaurant situé au 17, rue Guibout.

Maison dénaturée située au 17, rue Guibout
