# Étude de risques sur les secteurs de Viplanne, de la Combaz et du Trabley sur la commune de Notre- Dame-des-Millières

## Rapport de synthèse

Référence	21031454	Version	1.0
	Date	Mars 2021	Édition	18/03/2021

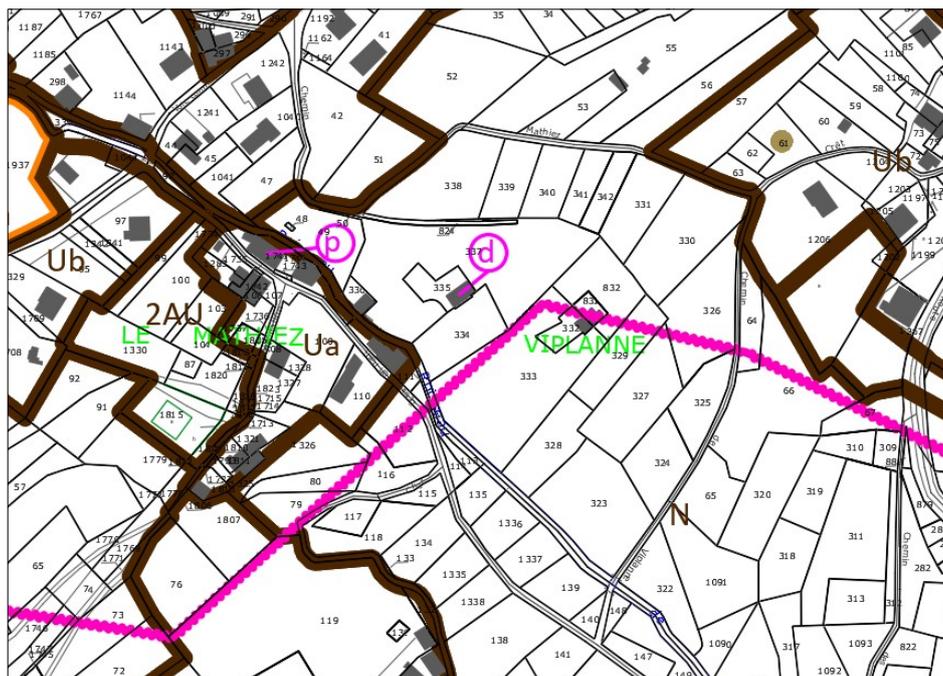
Figure I.1: Secteur de Viplanne – Zonage actuel

Environ 10 625 m<sup>2</sup> passent de zone Naturelle en zone Agricole dans laquelle les bâtiments agricoles peuvent trouver place.

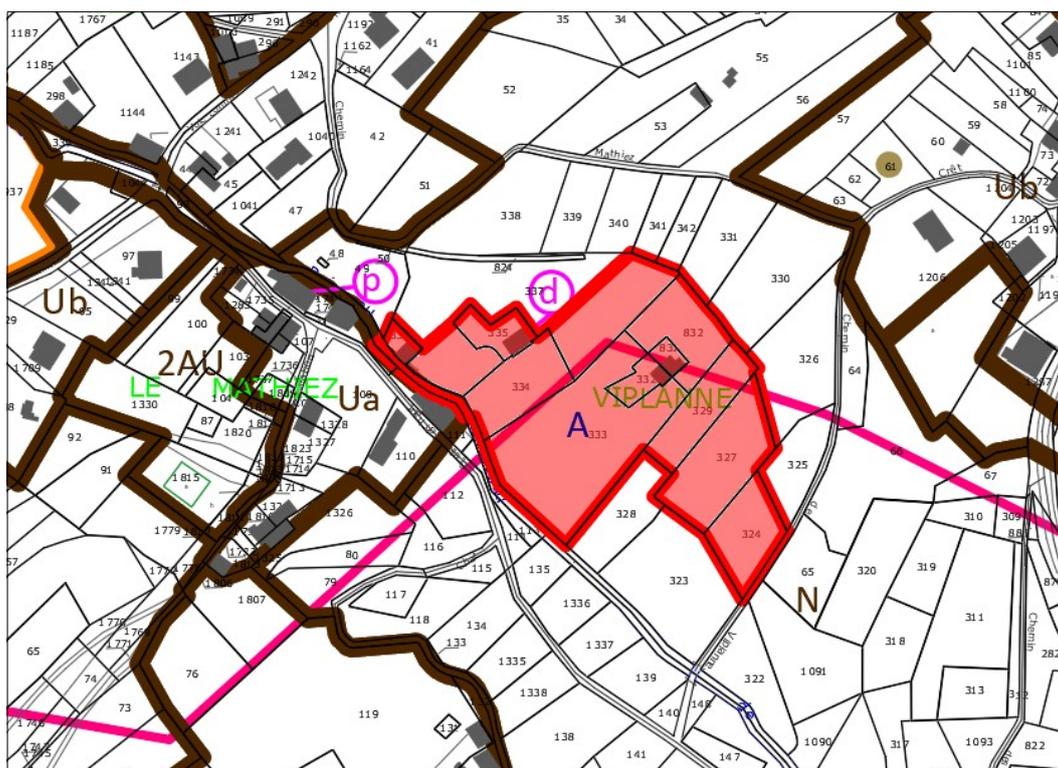
Figure I.2: Secteur de Viplanne – Zonage proposé

Remarque : certains périmètres ou trame informatifs peuvent ne pas figurer sur l'extrait ci-dessus, dont notamment les trames liées aux risques naturels (PPRI et PIZ).

Le secteur n'a pas été étudié en totalité dans le PIZ réalisé par MB Management en 2004 vu son classement en zone Naturelle au PLU. Un aléa faible de glissement de terrain est recensé sur la partie centrale du périmètre, aux abords des bâtiments.

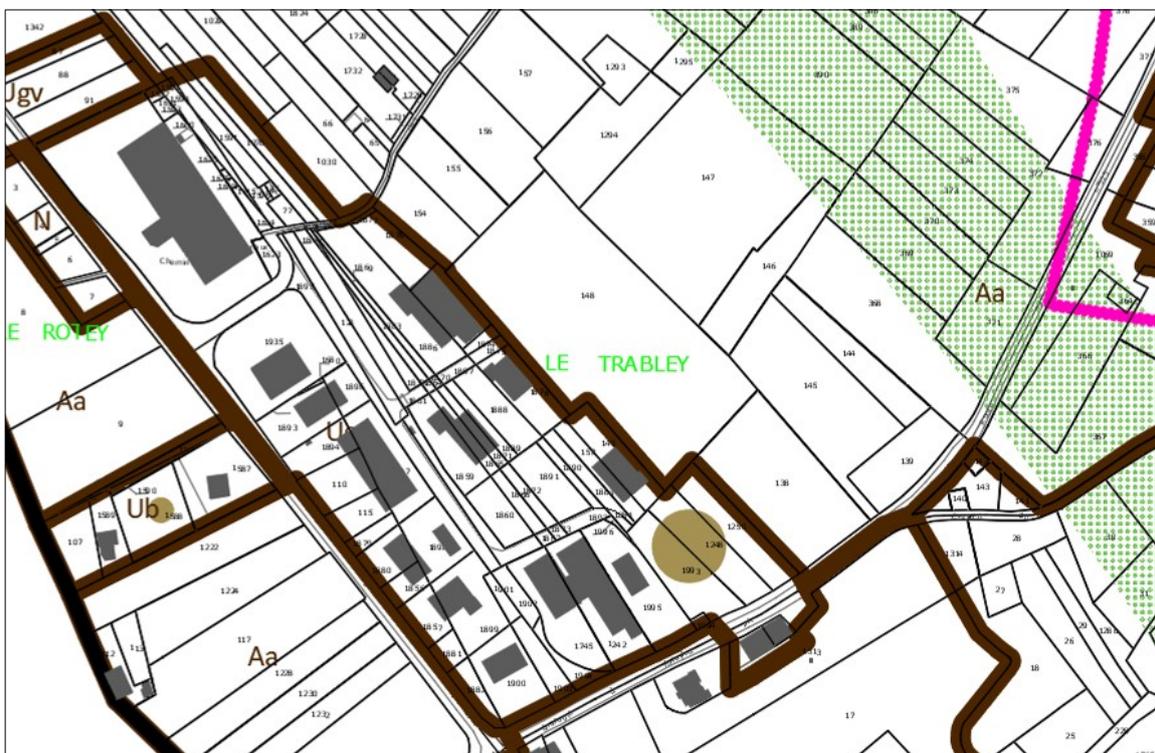
Figure I.3: Secteur de La Combaz et du Trabley– Zonage actuel

- le n°4, au carrefour de la route Napoléon et de la RD925, pour sécuriser le carrefour et aménager d'un point de collecte des déchets, sur 735 m<sup>2</sup> environ ;
- le n°5, correspondant à une bande d'environ 25 mètres le long de la zone économique du Rotey et de la RD925 où arrivent les écoulements, pour des équipements destinés à la gestion des ruissellements du versant, sur 10 785 m<sup>2</sup> environ.

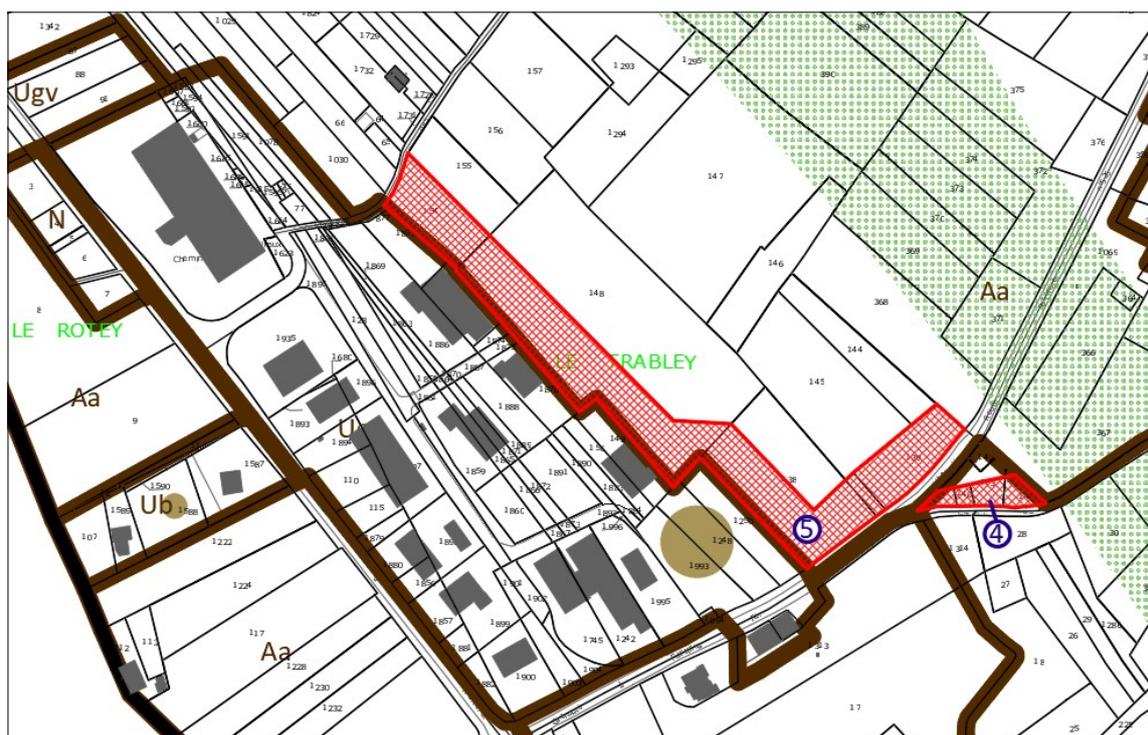
Figure I.4: Secteur de La Combaz et du Trabley – Zonage proposé

Remarque : certains périmètres ou trame informatifs peuvent ne pas figurer sur l'extrait ci-dessus, et notamment les trames liées aux risques naturels (PPRI et PIZ).

Les secteurs objets des évolutions du PLU ne sont pas étudiés par le PIZ. Le secteur est cependant concerné par des ruissellements de versant lors de fortes précipitations.

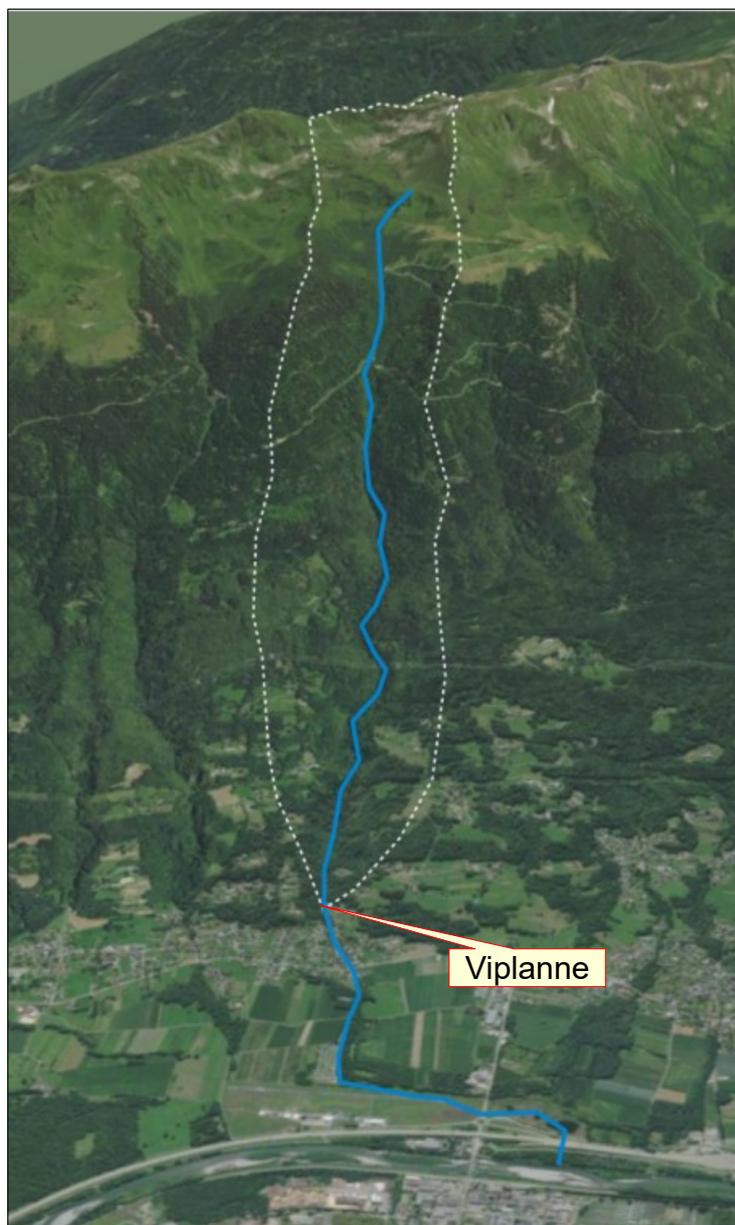
Figure II.1: Bassin versant de La Combaz en amont de Viplanne

Les sources de La Combaz se situent entre 2050 et 1950 m d'altitude environ, dans un environnement relativement préservé constitué d'alpages, sous la crête séparant La Dent-de-Corbeau (2 276 m) et La Thuile (2 294 m). Sous la cote 1 700 m d'altitude, la forêt remplace les pâturages et couvre de façon homogène le bassin versant. Ce dernier, très allongé selon un axe Sud-Est - Nord-Ouest s'enfonce dans le relief pour former une combe bien marquée.

Cette combe débouche sur un cône de déjection à la cote 400 m sur lequel s'est établi le hameau des Mathiez. Une plage de dépôt a été aménagée dans les années 1982-85 au niveau de l'apex du cône.

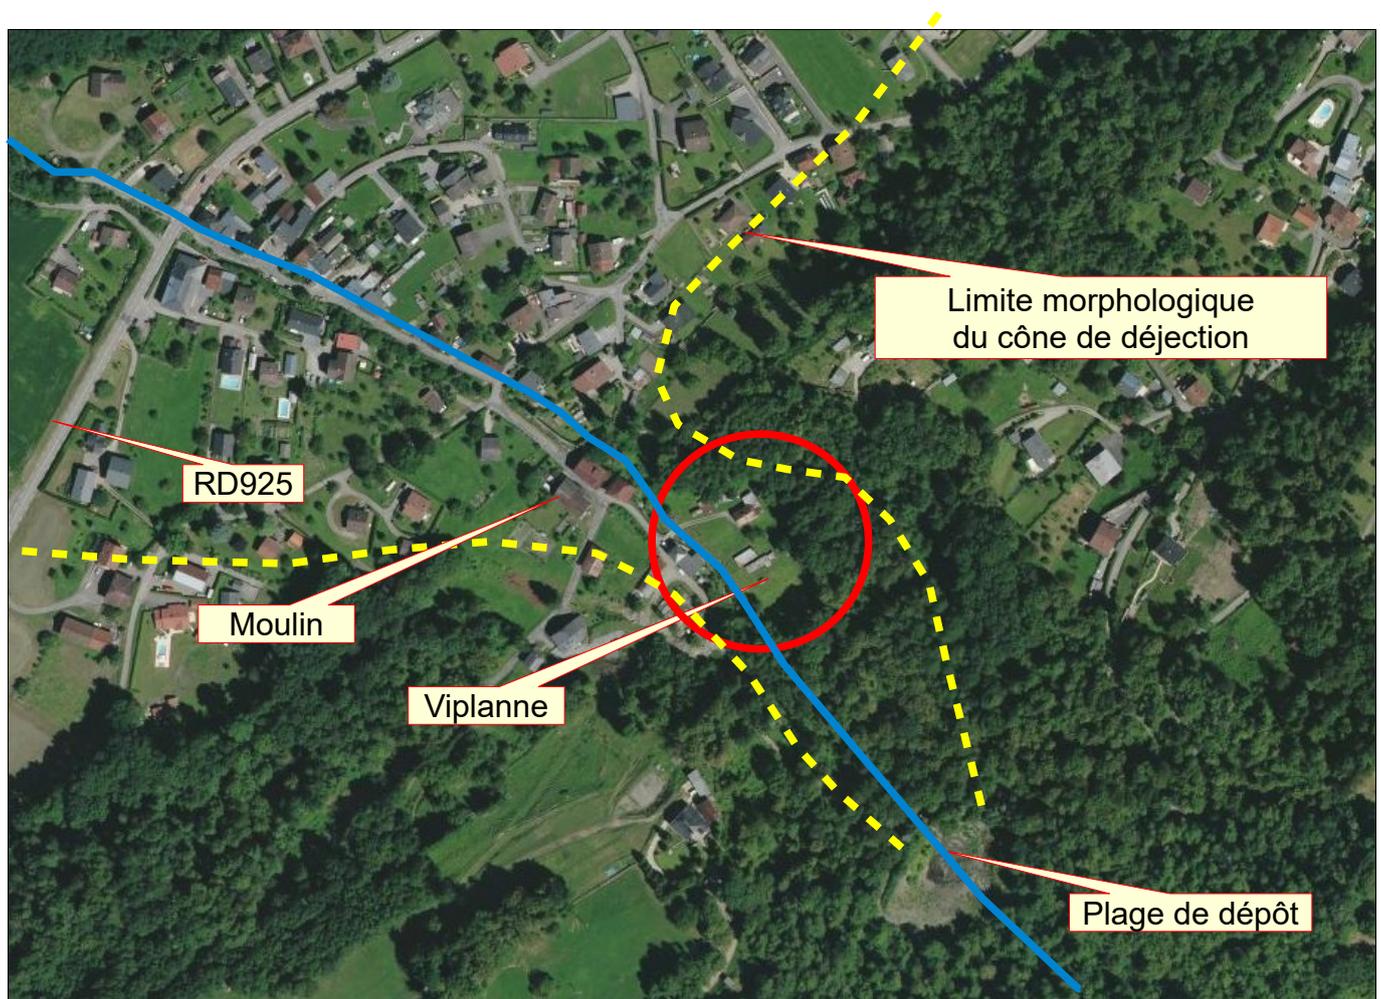
Figure II.2: Vue aérienne du sommet du cône de déjection

Le secteur de Viplanne se situe à l'aval de la plage de dépôt RTM du torrent de la Combaz. Il s'agit d'une ancienne pâture en cours de boisement naturel, sur laquelle sont bâties une ancienne maison d'habitation insalubre et une grange menaçant ruine. C'est ce tènement qui est destiné à recevoir le projet de poulailler bio.

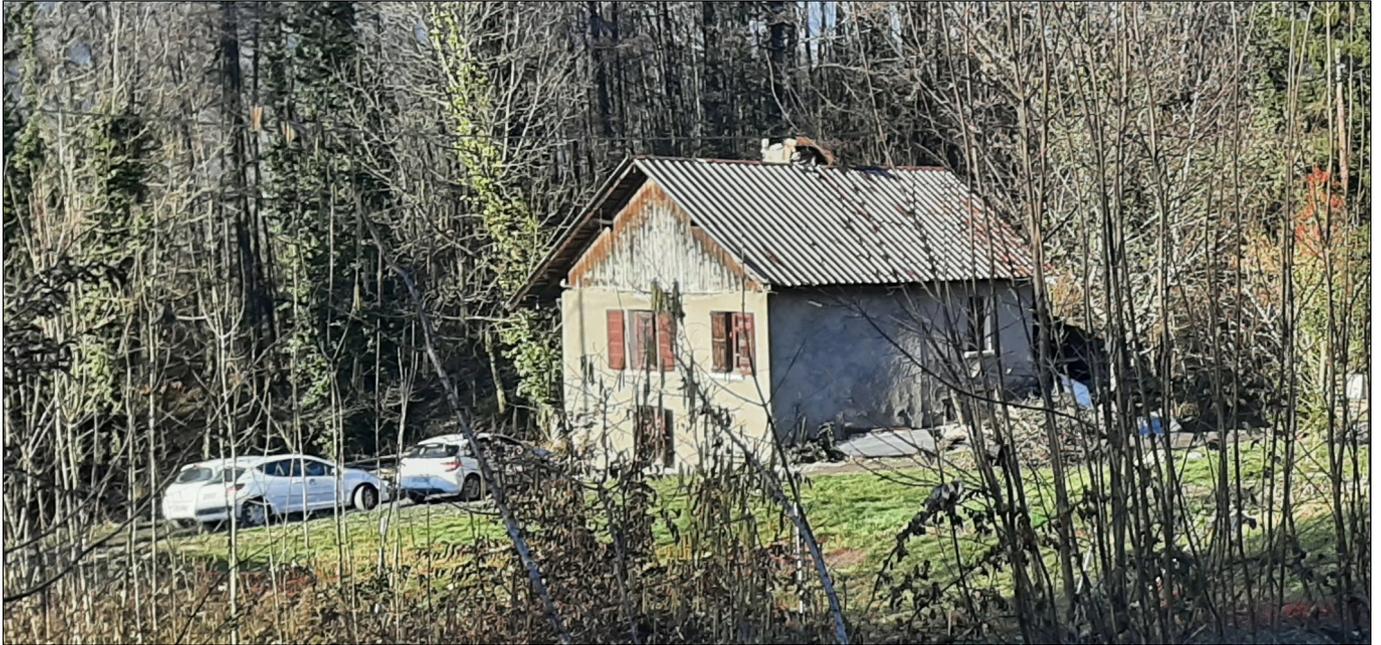
Figure II.3: Ancien corps de ferme (partie habitation et hangar vétustes)

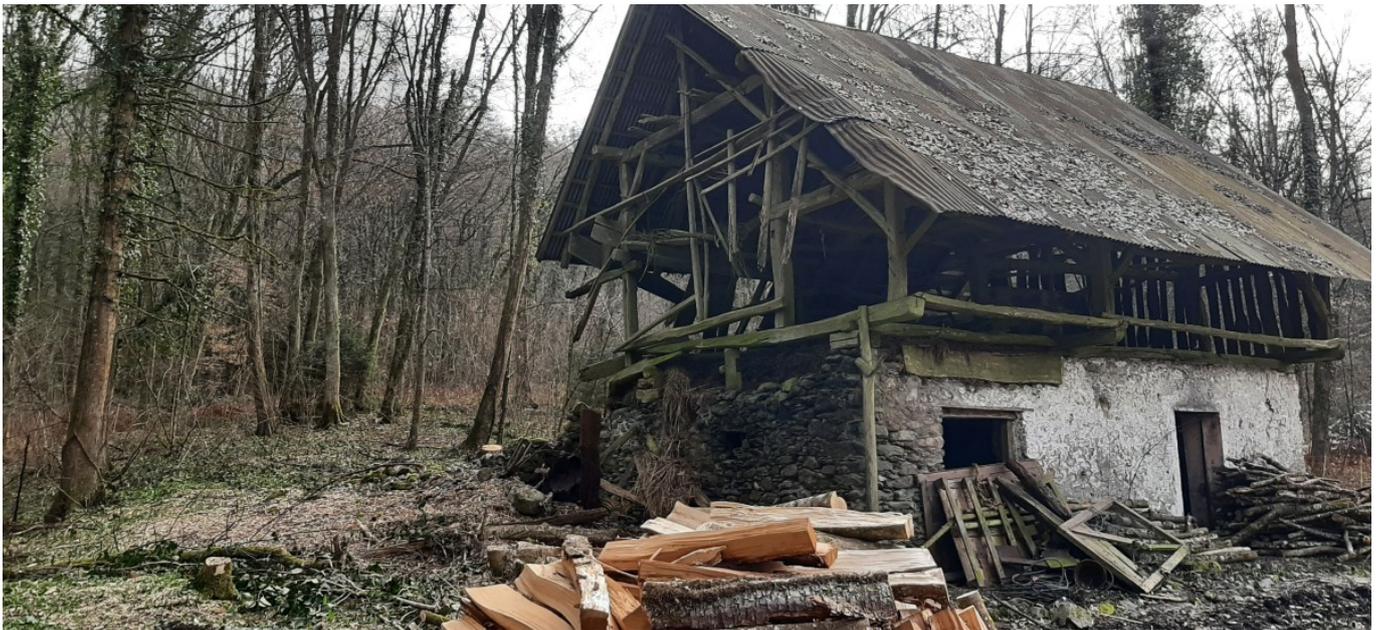
Figure II.4: Vieille grange dans la partie abandonnée du tènement en cours de boisement spontané

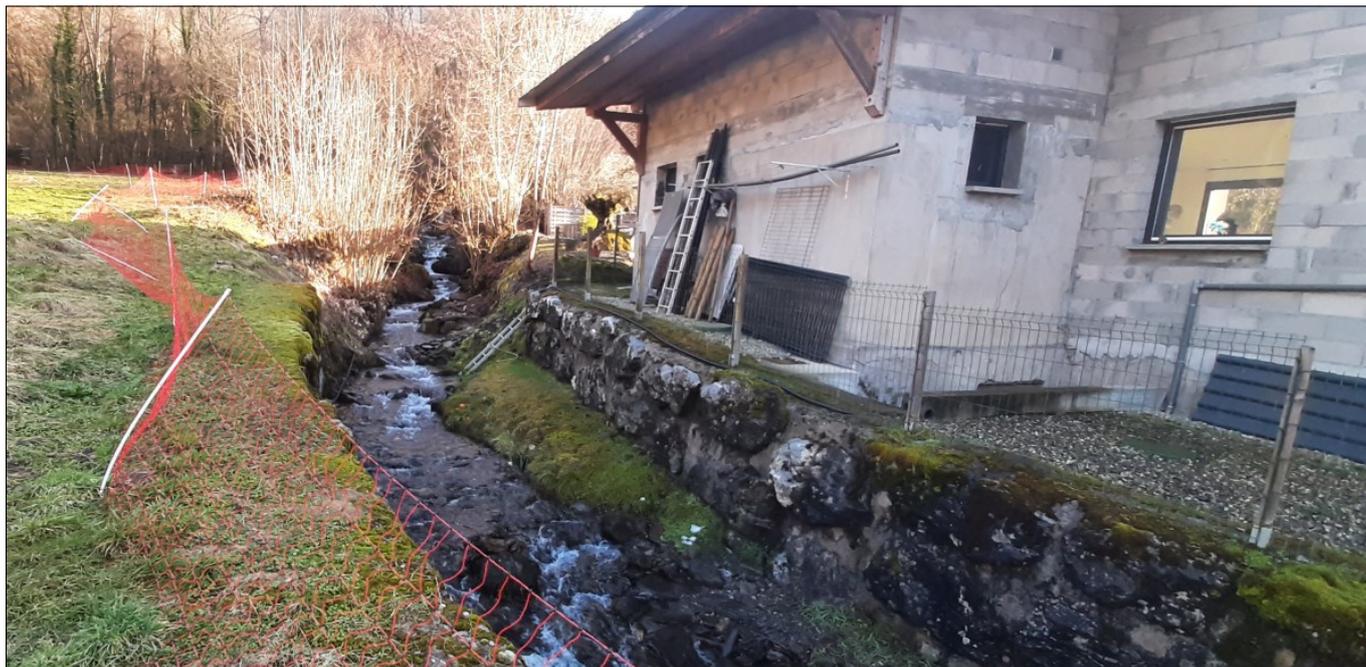
Figure II.5: A partir de ce point, le lit de La Combaz est artificialisé.

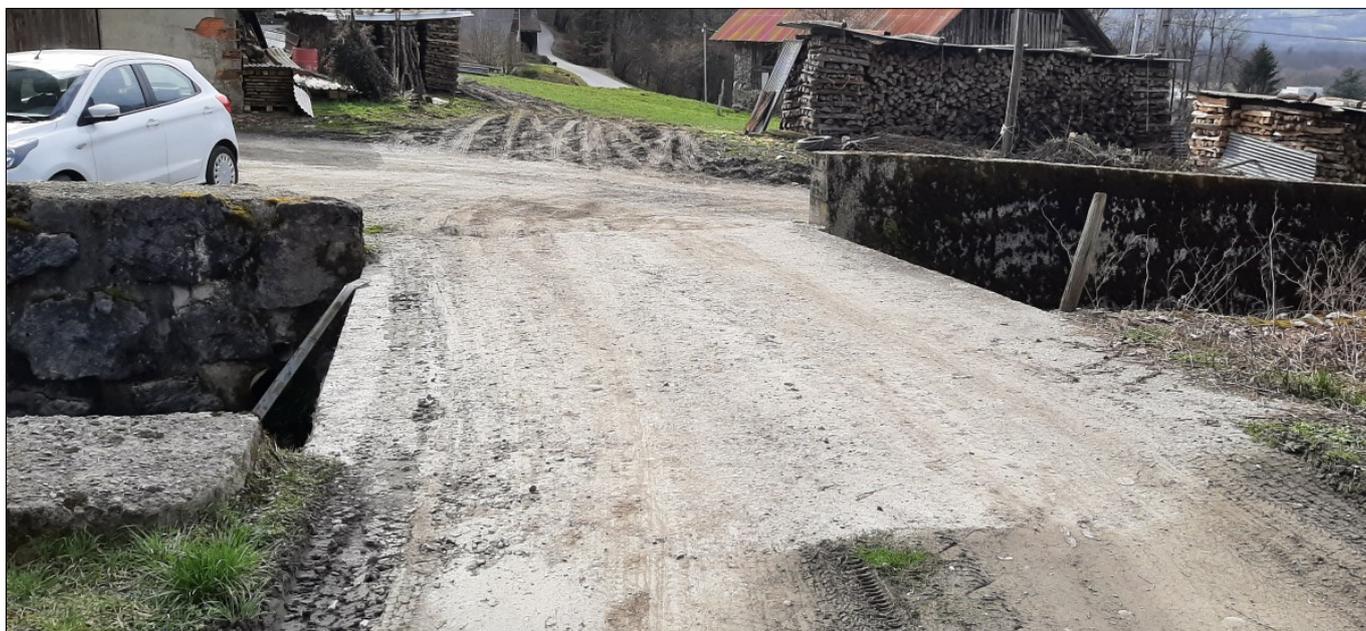
L'accès à Viplanne s'effectue par un ponceau connecté à la voirie communale. On notera qu'à ce niveau, la protection (diguette maçonnée, puis en béton armé) a été interrompue pour permettre le passage des véhicules

Figure II.6: Interruption de la digue rive gauche au niveau du Ponceau de Viplanne.

Cette discontinuité de protection est de nature à favoriser les débordements en direction de la rive gauche, en particulier en cas d'embâcle au niveau du ponceau.

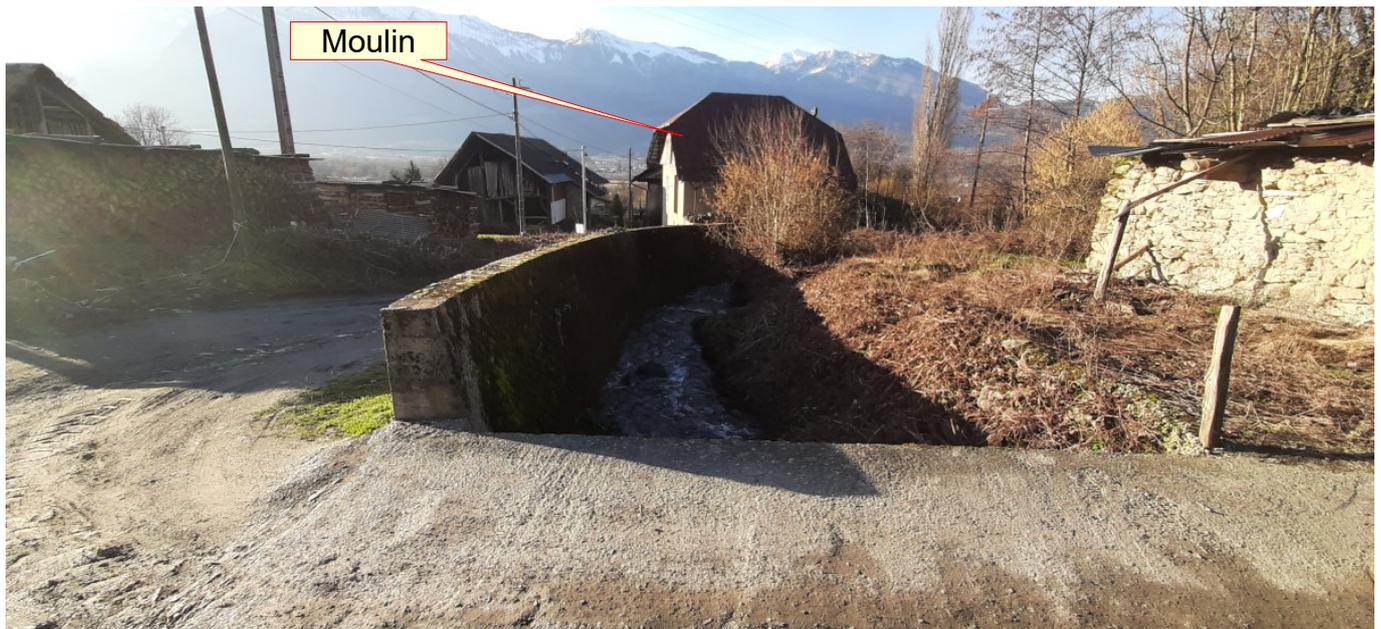
Figure II.7: A l'aval du ponton, débute un lit très contraint dans un secteur assez densément urbanisé.

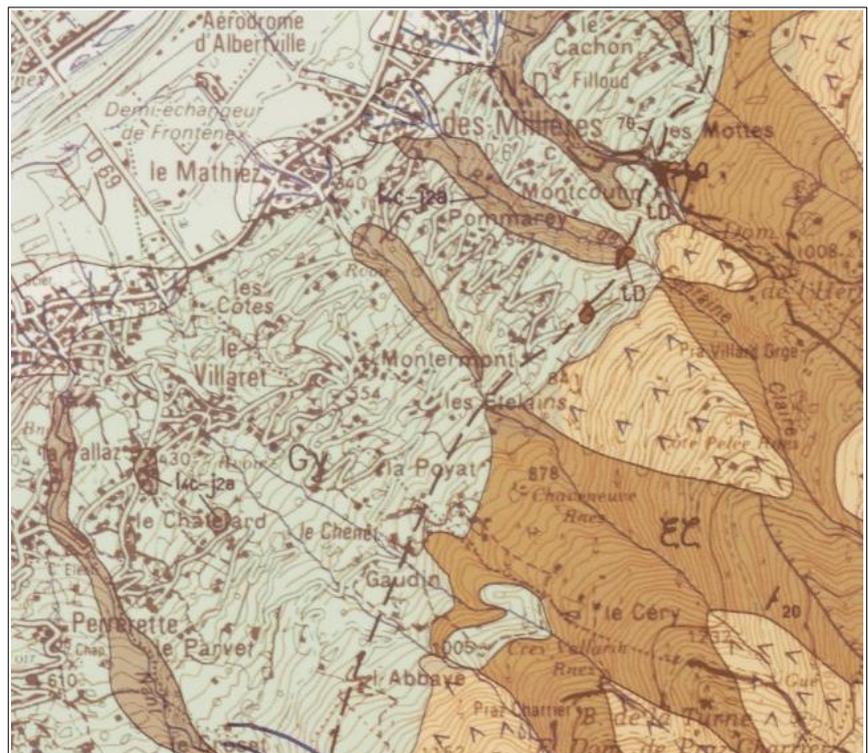
Figure II.8: Extrait de la carte géologique au niveau de la commune de Notre-Dame-des-Millières (feuille Albertville BRGM).

Le cône de déjection débute, selon la carte géologique au 1/50 000 du BRGM, vers la cote 400 m et s'achève à la cote 320 m, ce qui correspond au niveau des alluvions de l'Isère (fond de vallée).

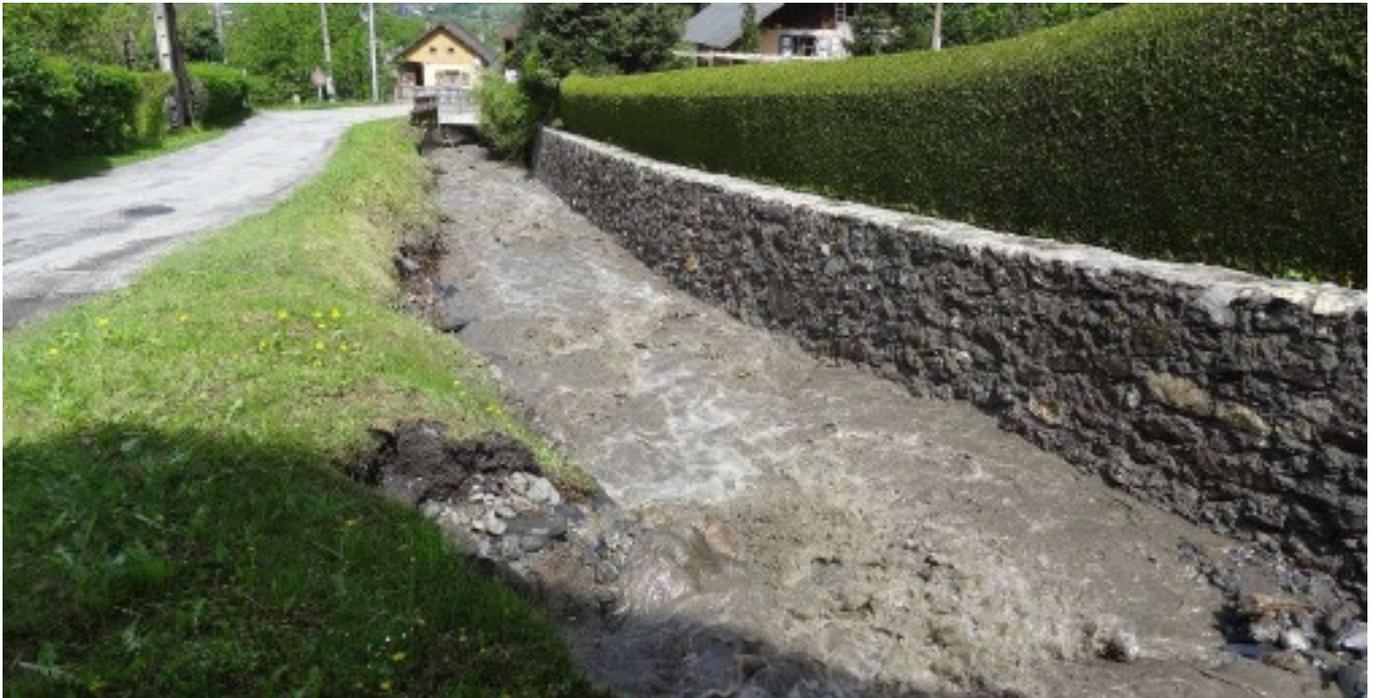
Figure II.9: Lit en amont du pont communal à la fin de la crue de 2015.

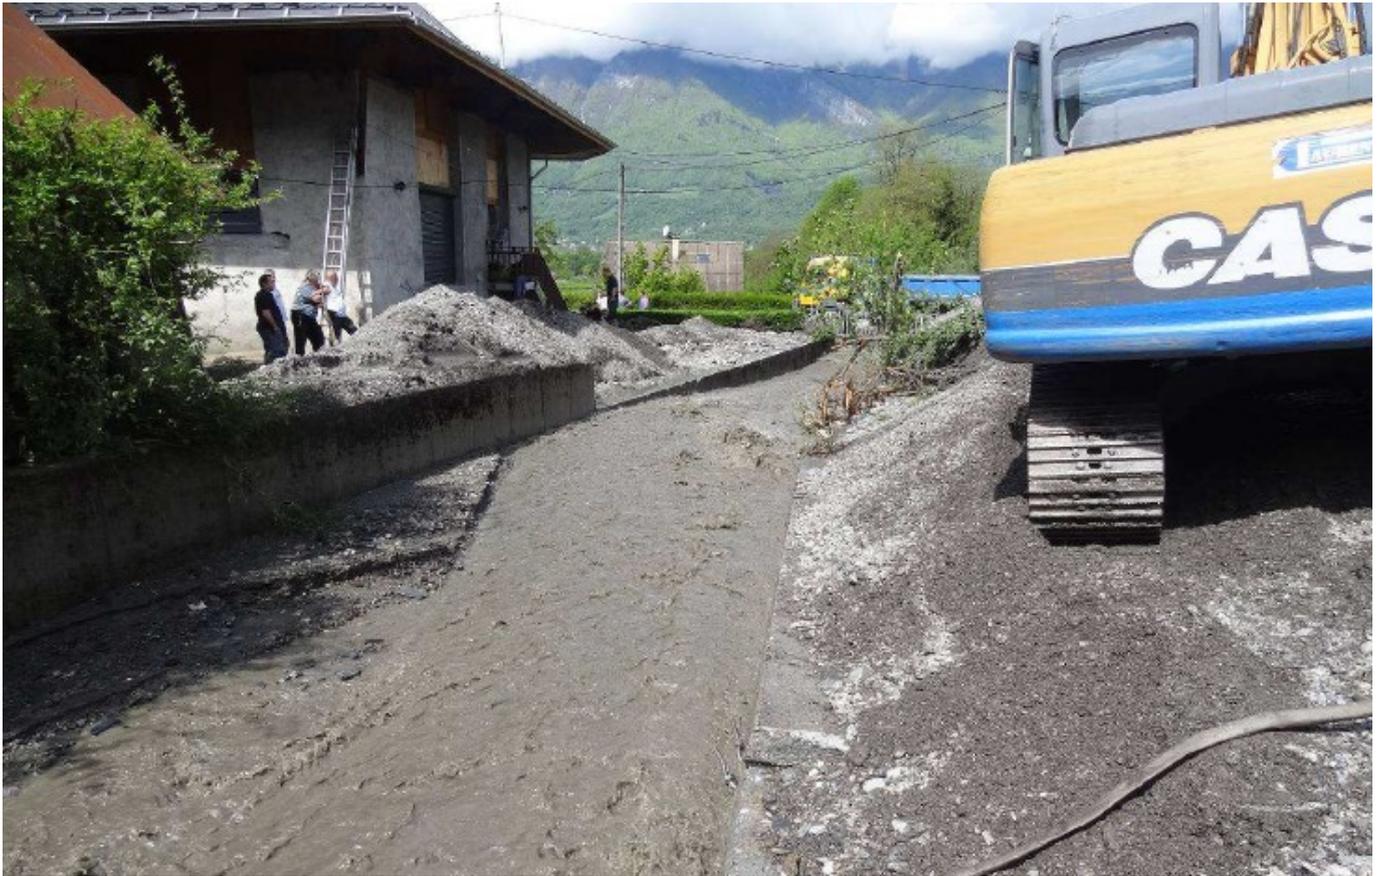
Figure II.10: Lit engavé en amont de la RD 925 en 2015.

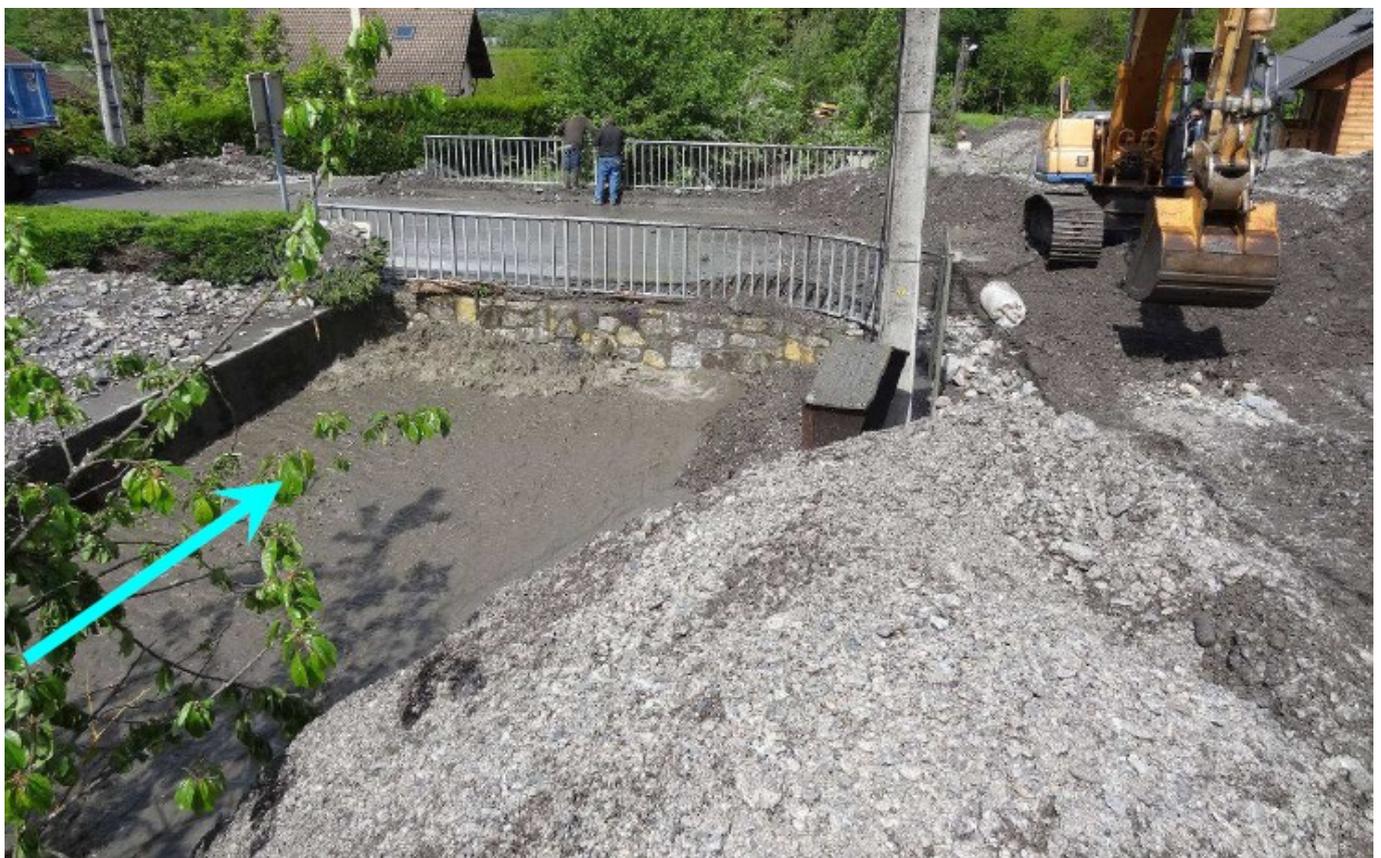
Figure II.11: Engrèvement du pont de la RD 925 vu depuis l'amont en 2015.

On constatera qu'au niveau de la RD 925, les sédiments torrentiels sont relativement fins, leur taille ne dépassant apparemment pas 15 à 20 cm. On est très loin de la description apocalyptique de la crue de 1955. Il faut certainement voir là l'effet bénéfique de la plage de dépôt qui a efficacement arrêté les matériaux grossiers et les flottants.

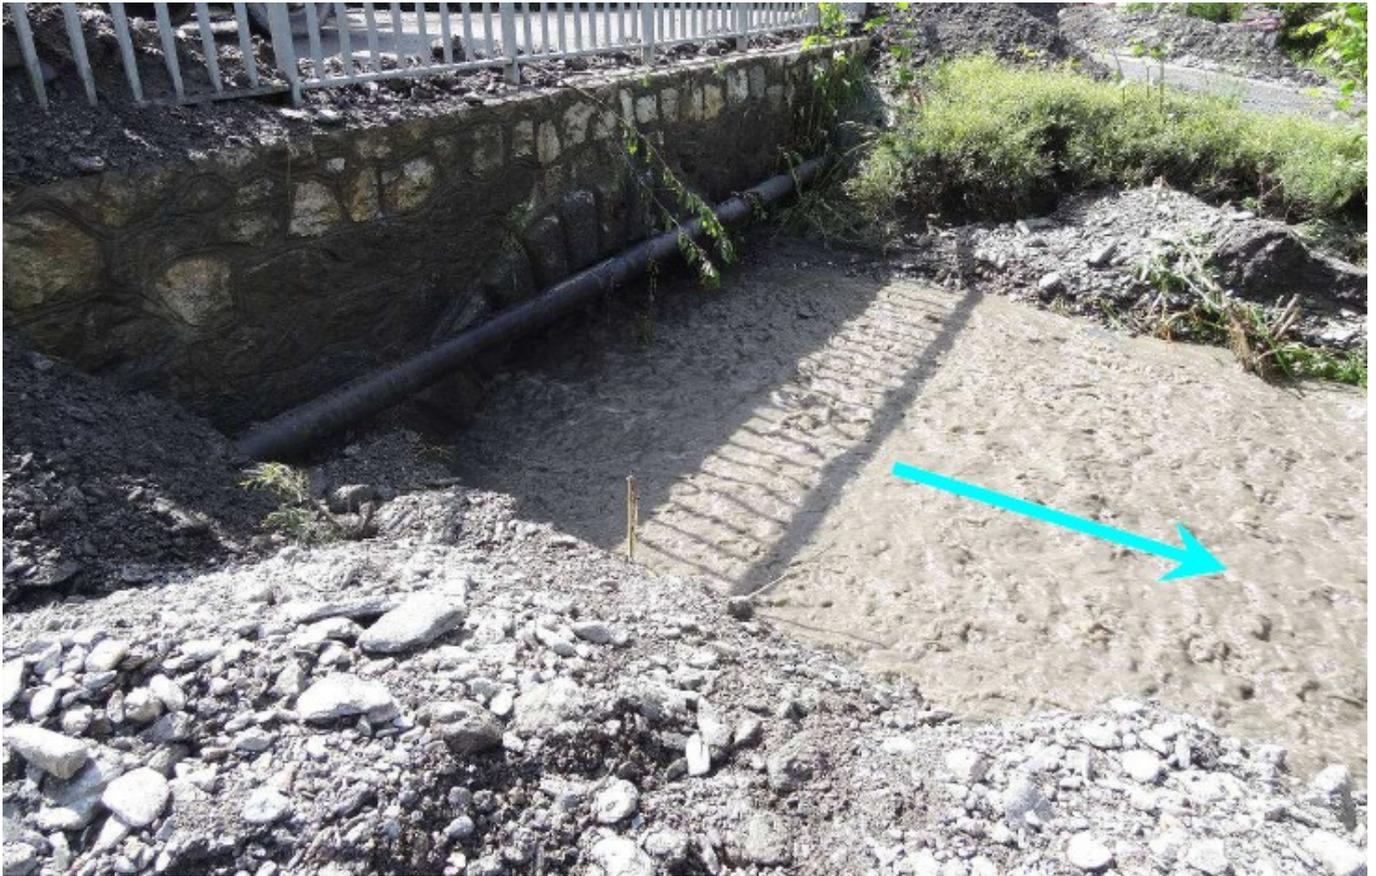
Figure II.12: Engrèvement du pont de la RD 925 vu depuis l'aval, en 2015.

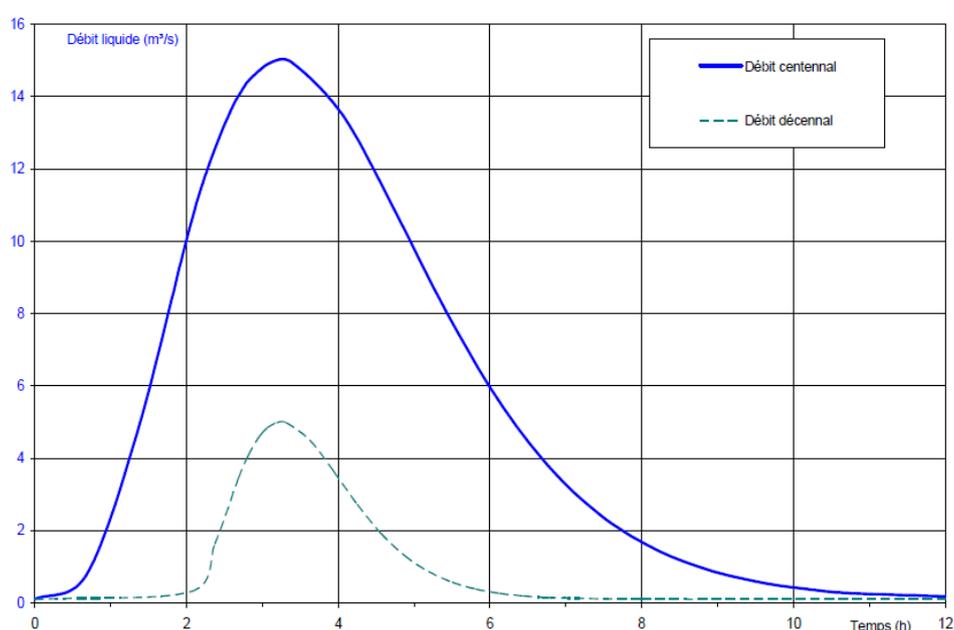
Figure II.13: Hydrogrammes de crue retenus pour Le Combaz.

Superficie bassin versant (km <sup>2</sup> )	Temps de concentration (heure)	Débit décennal (m <sup>3</sup> /s)	Débit centennal (m <sup>3</sup> /s)
3.7	1	5	15

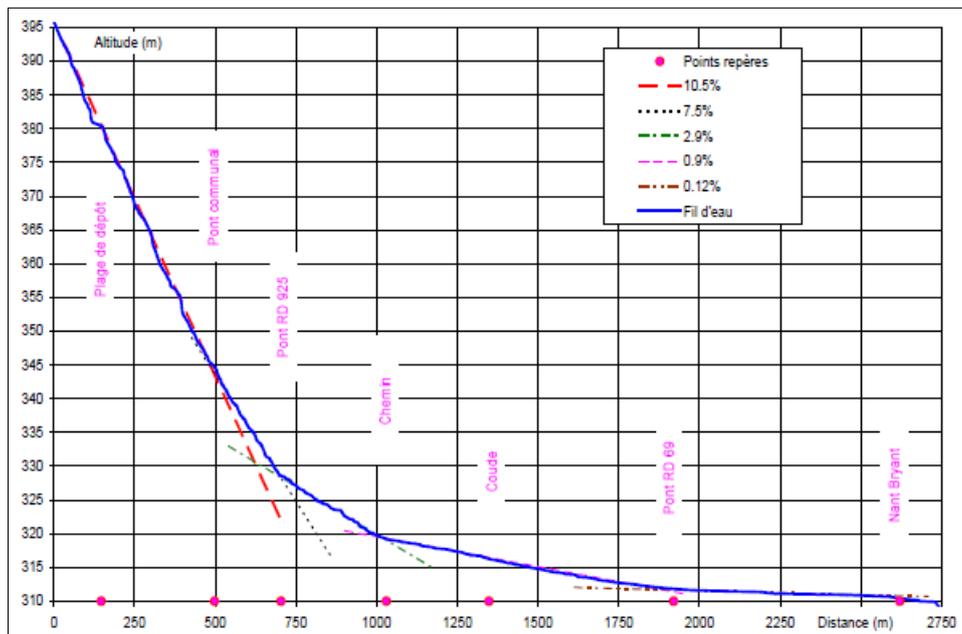
Figure II.14: Profil en long actuel du torrent de la Combaz dans son cours aval

La figure suivante montre le profil en long du fil d'eau d'étiage du torrent sur l'ensemble du cône de déjection, issu du levé LIDAR de 2013 :

- Entre le pont de la route communale et celui de la RD 925, la pente est de 7,5 %. On notera que c'est exactement la pente observée dans la partie amont du torrent de Fontaine Claire qui présente la même morphologie générale que le torrent de la Combaz. Cette pente est supérieure à la pente d'équilibre en mai 2015 car les dépôts sont peu remontés en amont du pont de la RD 925. Dans les faits, la surélévation du fond au droit du pont a été proche de 3.5 mètres et le dépôt est remontée dans le lit sur près de 100 mètres de longueur. La pente du dépôt pendant la crue serait alors de l'ordre de 4 %. Le graphique page suivante montre ce secteur et le profil en long approximatif des dépôts durant la crue.

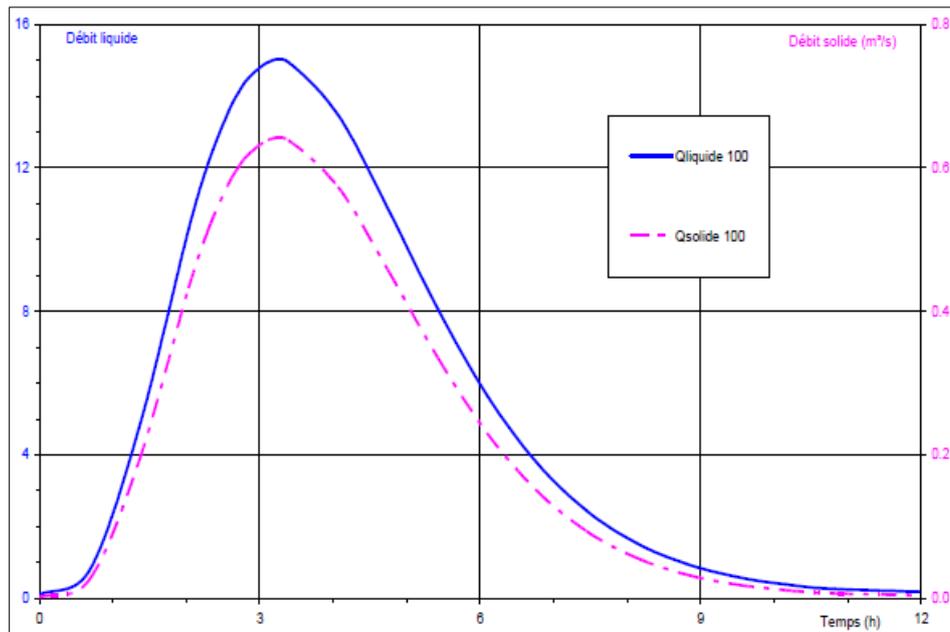
Figure II.16: Hydrogrammes de crue centennale.

La figure suivante montre la capacité de transport pour une crue centennale avec une pente d'équilibre de 5 % :

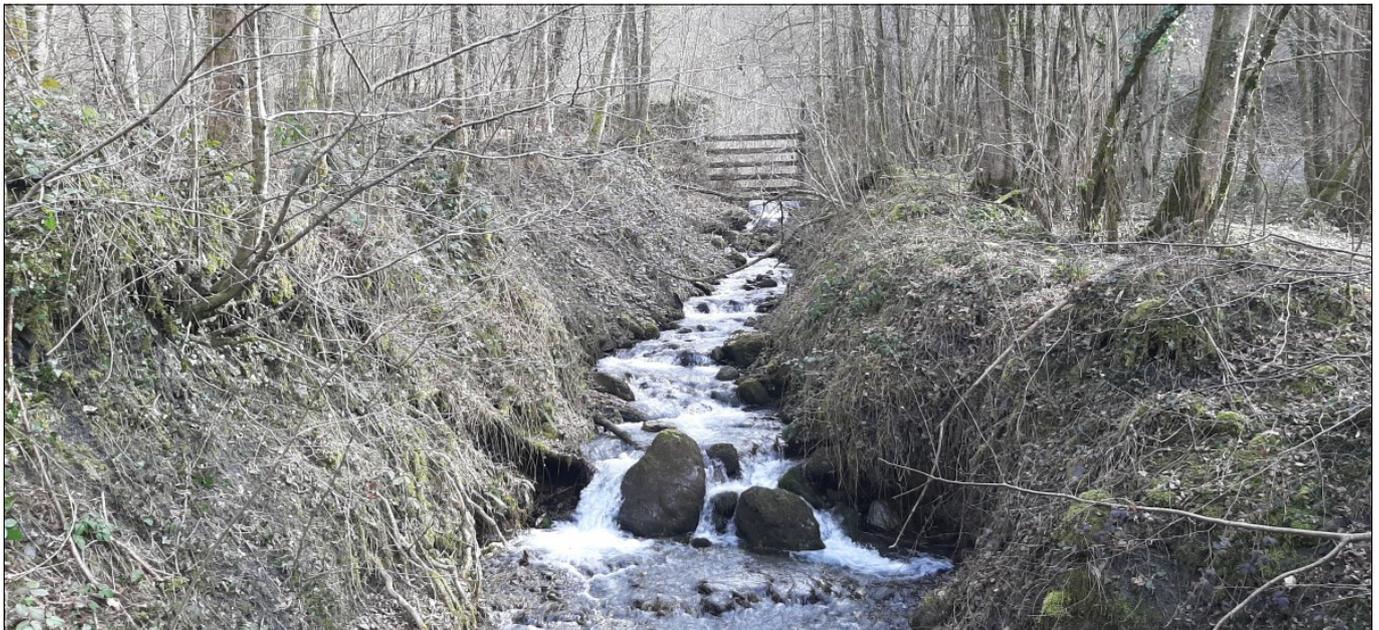
*Figure II.17: Plage de dépôt vue de l'aval. Le corps central en béton armé, muni de profilés métalliques est prolongé, sur les deux rives, par un merlon en terre qui vient se raccorder aux versants*

*1. La plage de dépôt constitue un élément essentiel de la protection du village contre des crues exceptionnellement chargées en matériaux. Un curage complémentaire est nécessaire pour accroître sa capacité.*

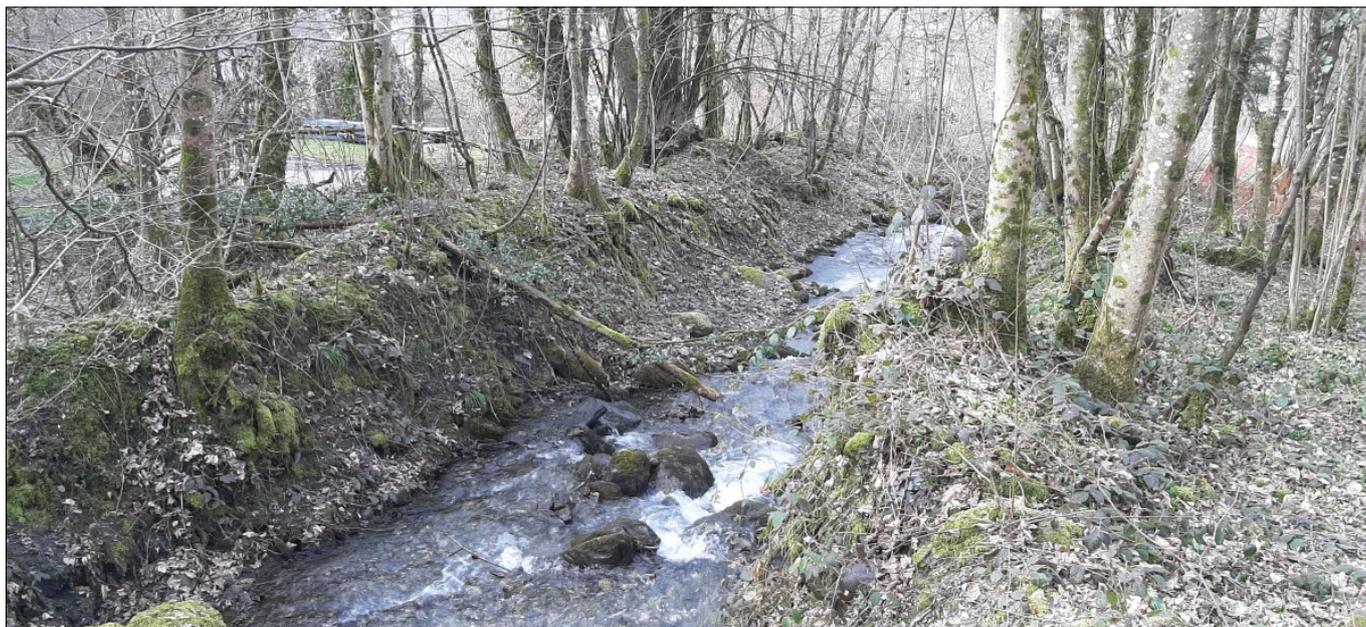
- Le risque le plus important concerne l'ancien lit en la rive gauche. Ce lit fossile est localement en cours de comblement, mais dans ce cas, l'écoulement divaguerait sur le cône de déjection sans rejoindre le lit.*
- De façon nettement moins probable, le débordement en rive droite emprunterait l'ancien lit rive droite et s'éloignerait radicalement du lit ordinaire.*

Figure II.18: lit mineur du torrent à l'aval de la plage de dépôt. Les berges boisées sont facilement érodables. On distingue le lit fossile, plus bas, en rive gauche (à gauche de l'image).

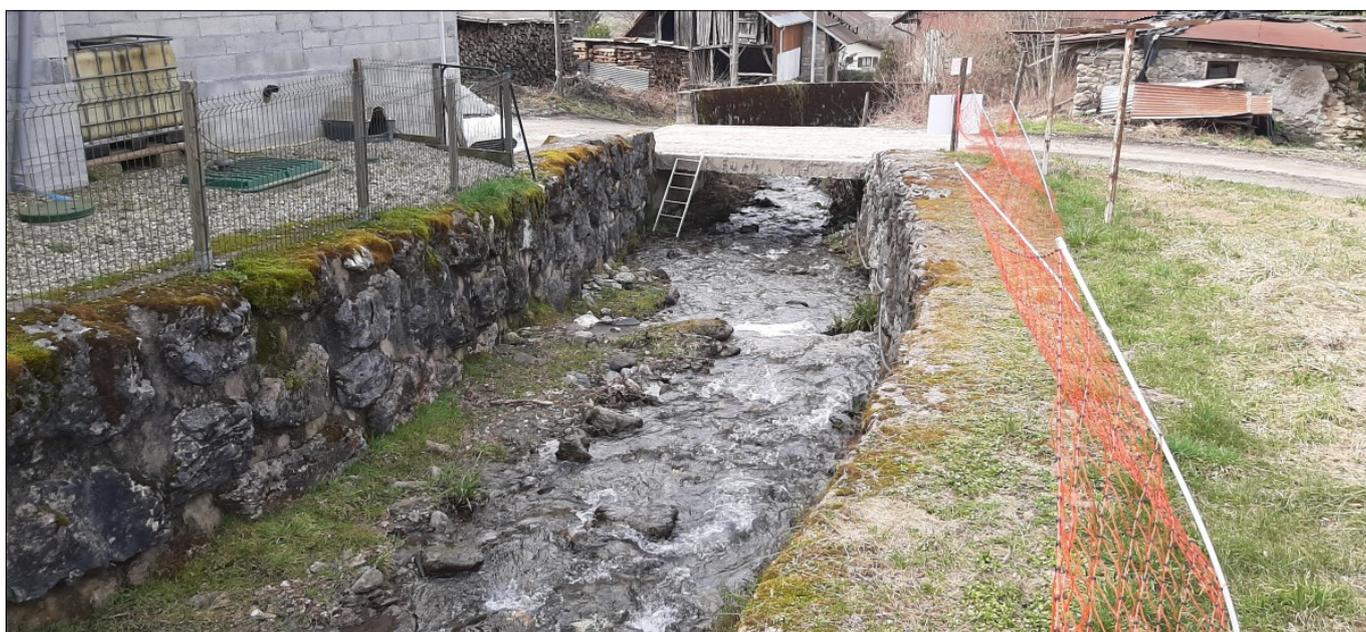
4. Le petit pont présente une section trop faible avec un débordement en rive gauche qui emprunterait la route à forte pente même en l'absence de blocage des flottants. Il s'agit du point faible de ce tronçon.

Figure II.19: ponceau d'accès à Viplanne de section insuffisante et brèche dans la protection rive gauche.

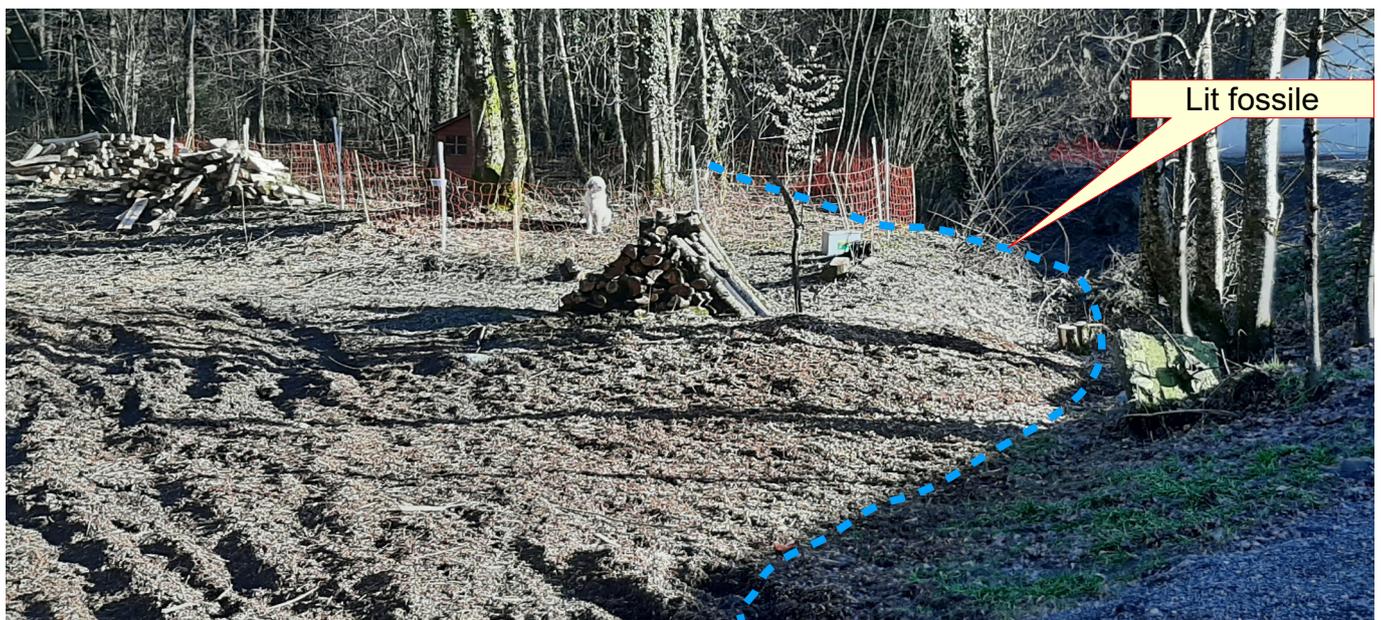
Le risque, bien que paraissant moindre, est également présent sur la rive droite, où deux lits fossiles sont également présents. Dans les deux cas, ces divagations impliquent une diffusion sur tout le cône de déjection, sans retour possible au lit mineur.

Figure II.20: Lit fossile rive droite sur le site de Viplanne débouchant dans l'angle sud-est de l'ancienne maison d'habitation
