# Étude de risques sur les secteurs de Viplanne, de la Combaz et du Trabley sur la commune de Notre- Dame-des-Millières

## Rapport de synthèse

Référence	21031454	Version	1.0
	Date	Mars 2021	Édition	18/03/2021

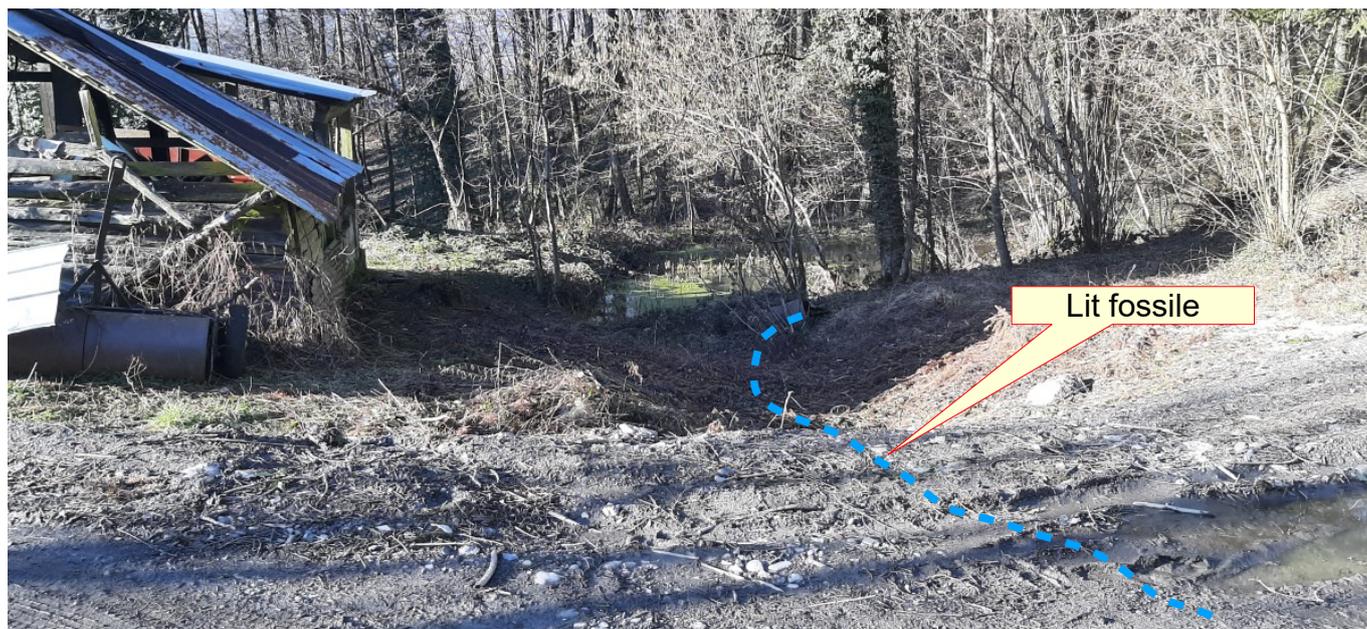
Figure II.21: Vue vers l'aval, ce lit fossile débouche dans la marre amont de Viplanne.

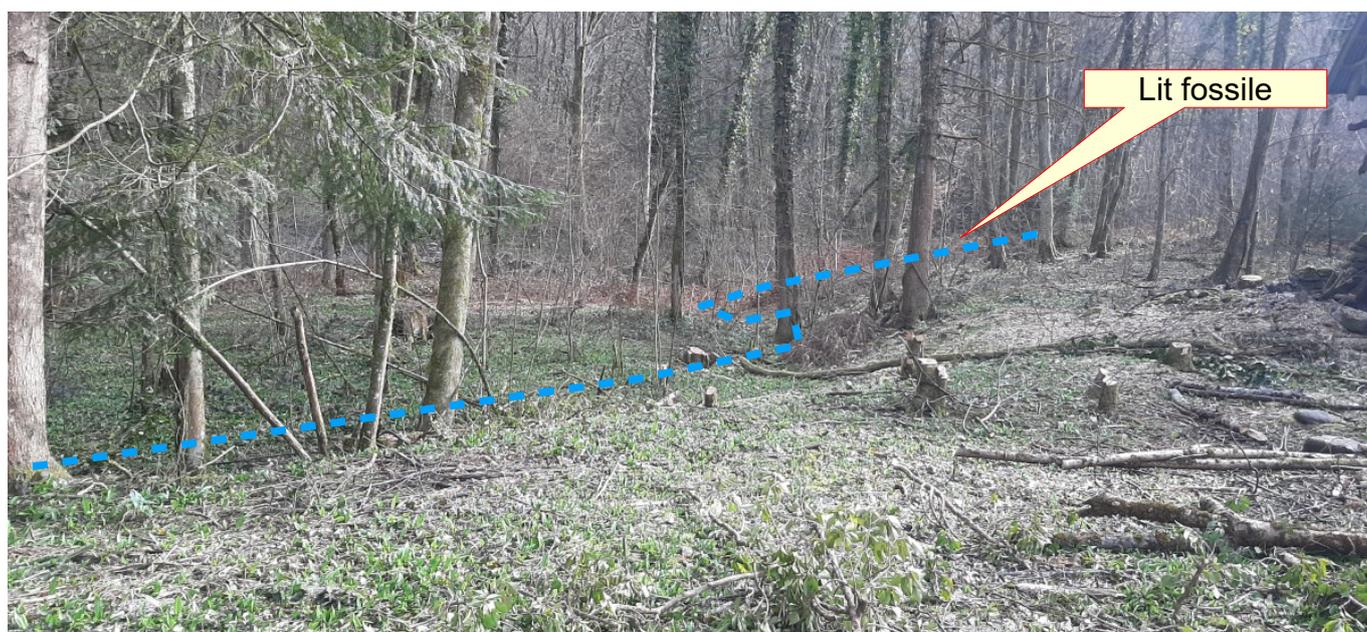
Figure II.22: Second lit fossile de la rive droite. Ce dernier, situé en pied du relief, collecte les eaux de sources et de ruissellement pour alimenter les étangs de Viplanne.

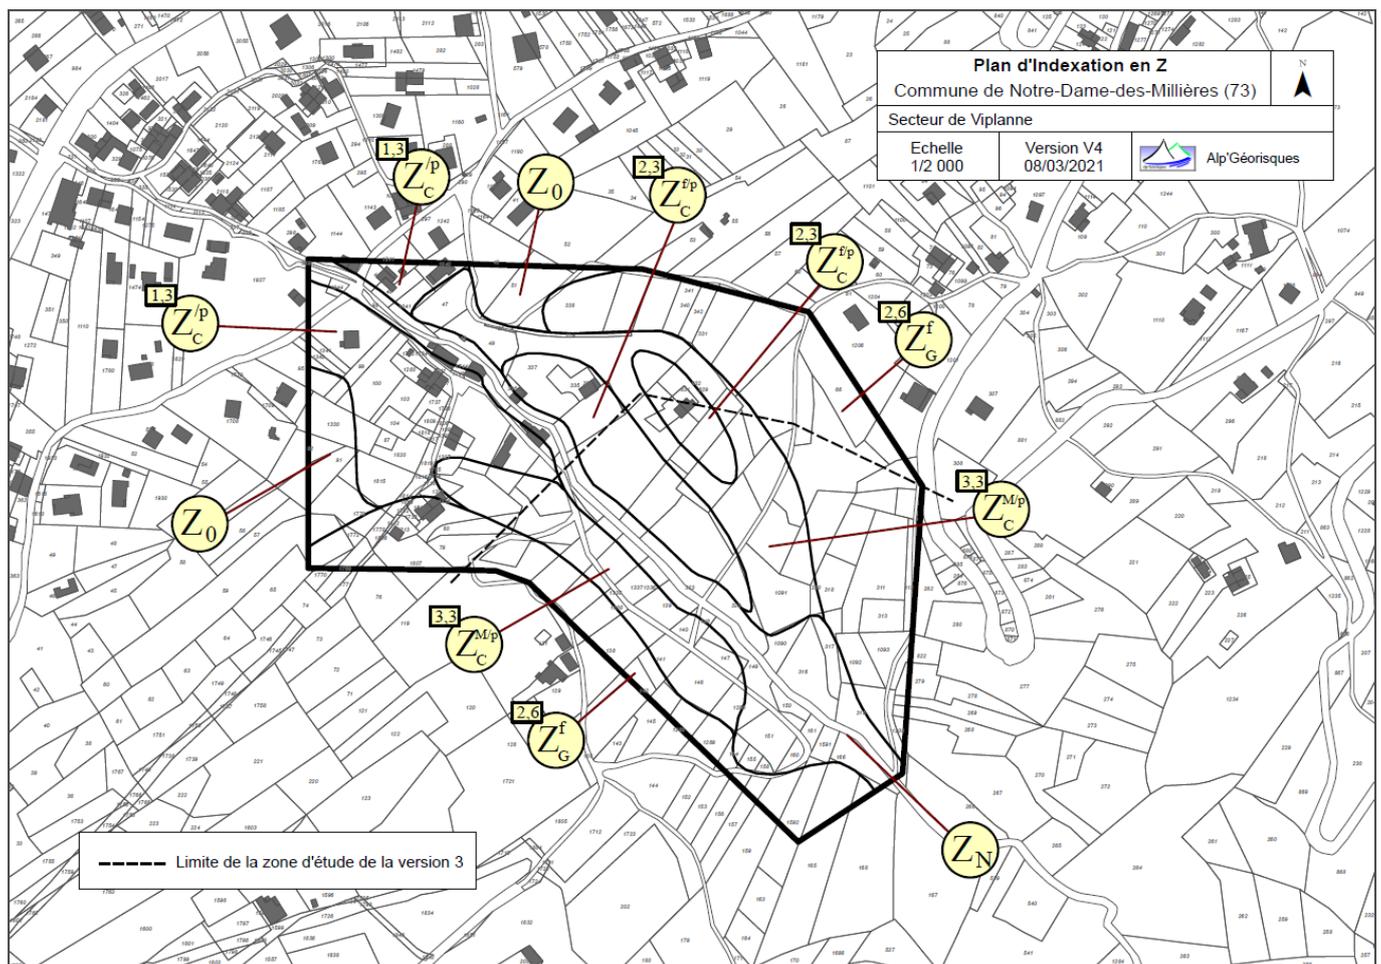
Figure II.23: Vue réduite du PIZ étendu

Le raccordement est assuré avec le PIZ de 2004 en ce qui concerne les zones  $Z^{f/p}_C$  et  $Z_0$  pour le risque torrentiel et  $Z^f_G$  pour le risque de glissement de terrain.

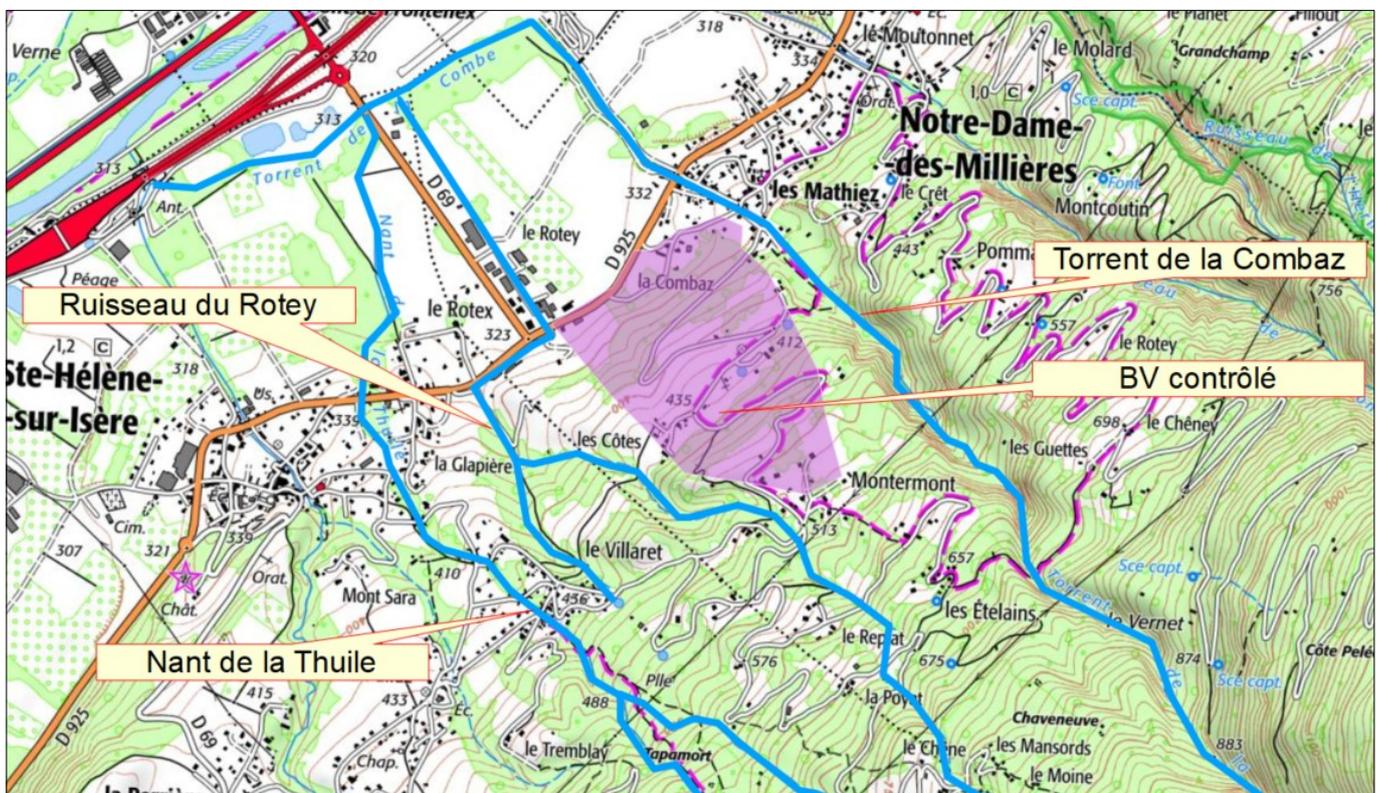
Figure III.1: Localisation des axes hydrauliques

La zone d'étude se situe entre le bassin du torrent de la Combaz, au Nord-Est et celui du Nant de La Thuile au Sud-Ouest. Ce secteur intermédiaire est drainé par un petit cours d'eau qui prend sa source vers la cote 950 m et qui est grossi de plusieurs branches secondaires, pérennes ou non. Nous l'appellerons ruisseau du Rotey, car il traverse la ZAC du même nom. Ainsi, toute la zone située à l'amont ou au sud de Montermont est drainée en direction de ce cours d'eau.

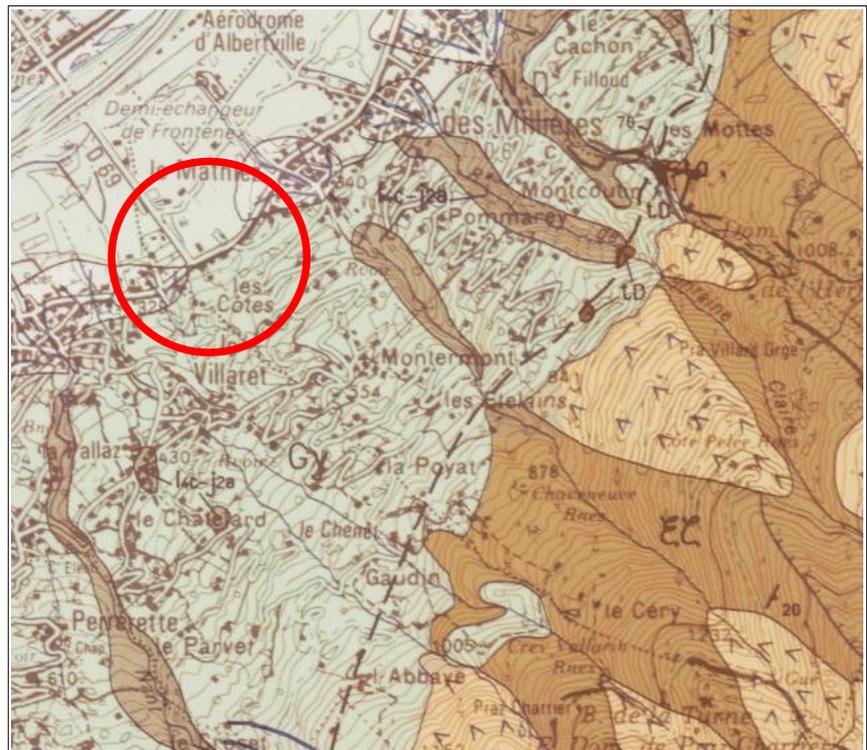
Figure III.3: Extrait de la carte géologique au niveau de la commune de Notre-Dame-des-Millières (feuille Albertville BRGM).

La plaine, quant à elle, est occupée par des alluvions fluviales de l'Isère (sables et limons en surface, probablement sables et graviers en profondeur).

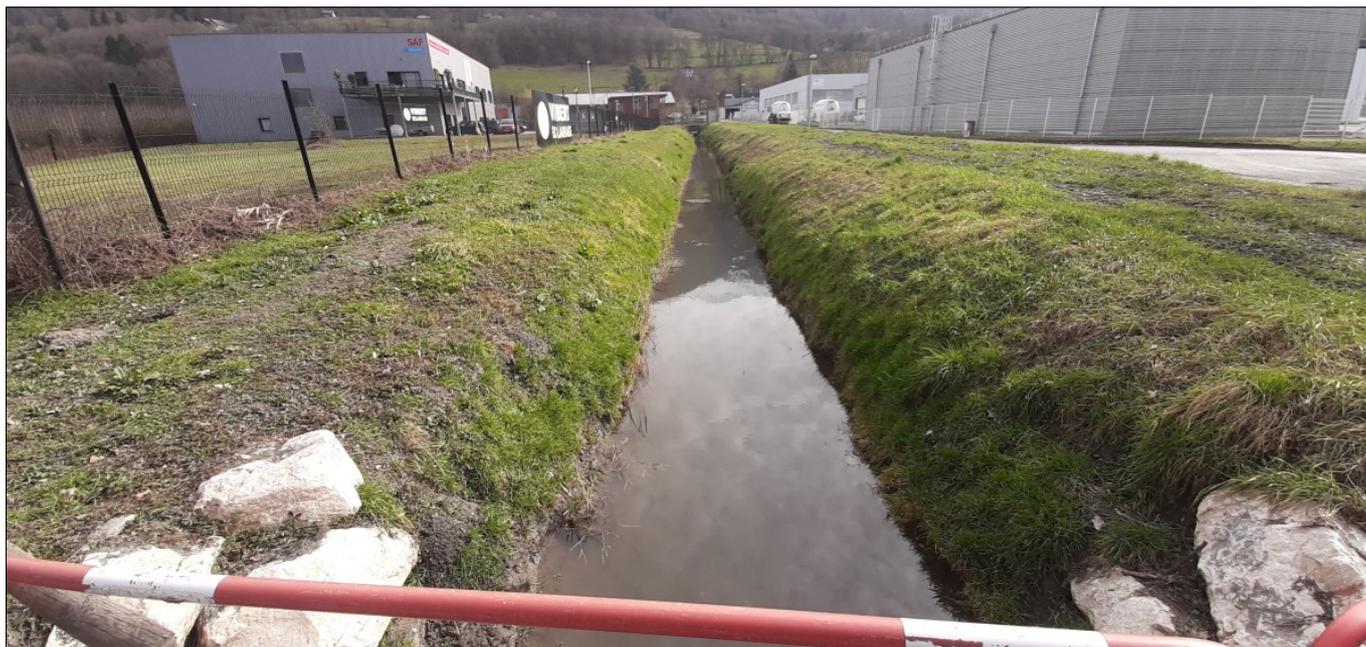
Le ruisseau du Rotey a, dans sa partie basse, un cours très artificialisé. Il est couvert sur une partie de la ZAC pour redevenir aérien ensuite. Il prend alors la forme d'un fossé de drainage rectiligne trapézoïdal.

Figure III.4: Ruisseau du Rotey dans la traversée de la ZAC éponyme.

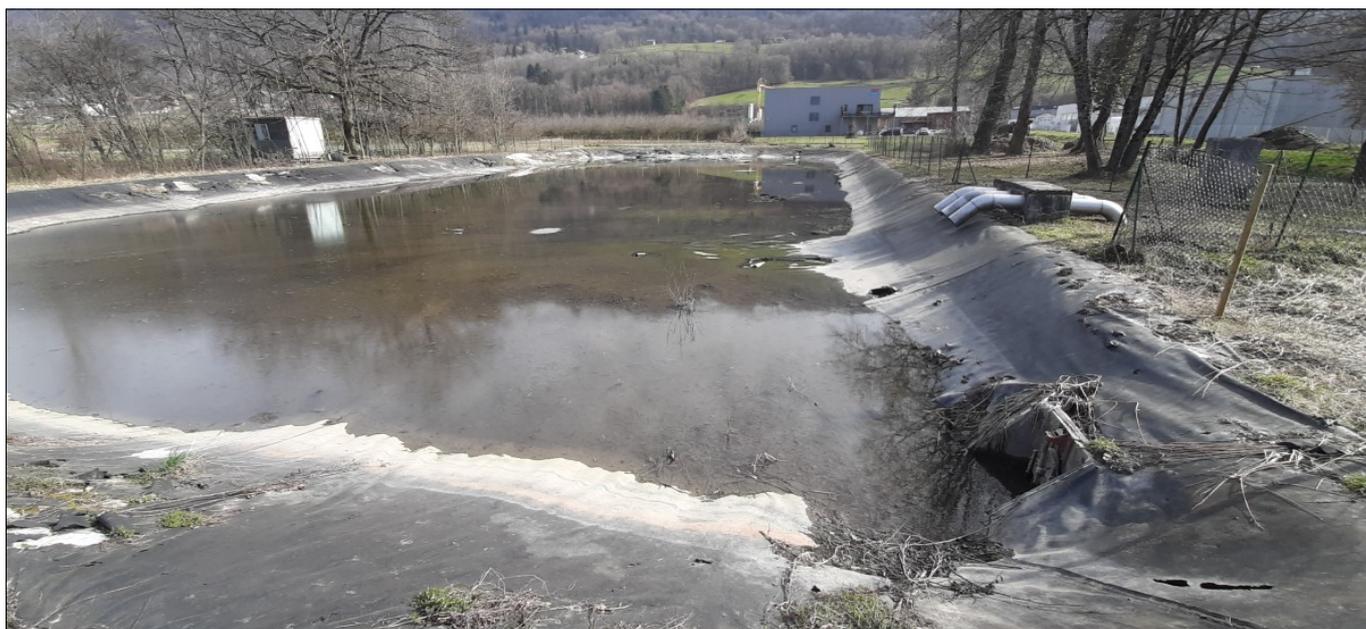
À l'extrémité nord de la ZAC, un bassin d'orage est aménagé en rive droite du ruisseau du Rotey. Les eaux excédentaires sont dirigées vers le ruisseau.

Figure III.5: Bassin d'orage de la ZAC.

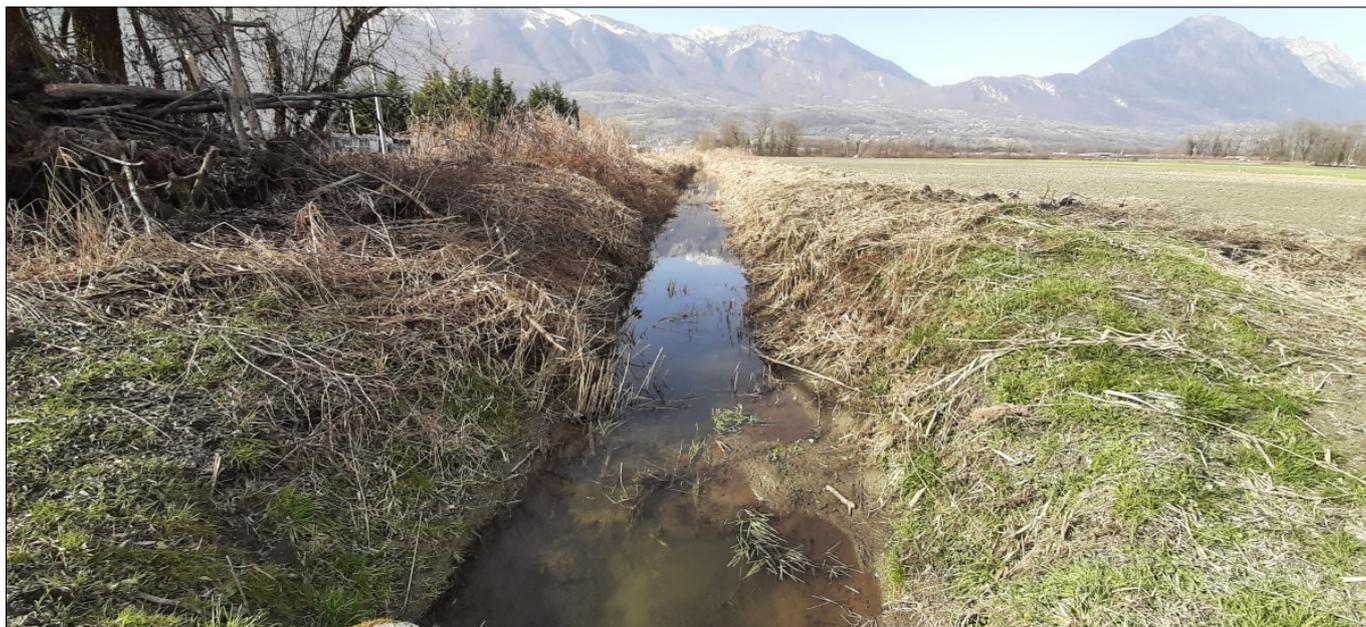
À l'aval de la ZAC, le ruisseau du Rotey va se rejeter dans le torrent de la Combaz au niveau de l'extrémité sud de l'aérodrome d'Albertville.

Figure III.6: Le ruisseau du Rotey à l'aval de la ZAC.

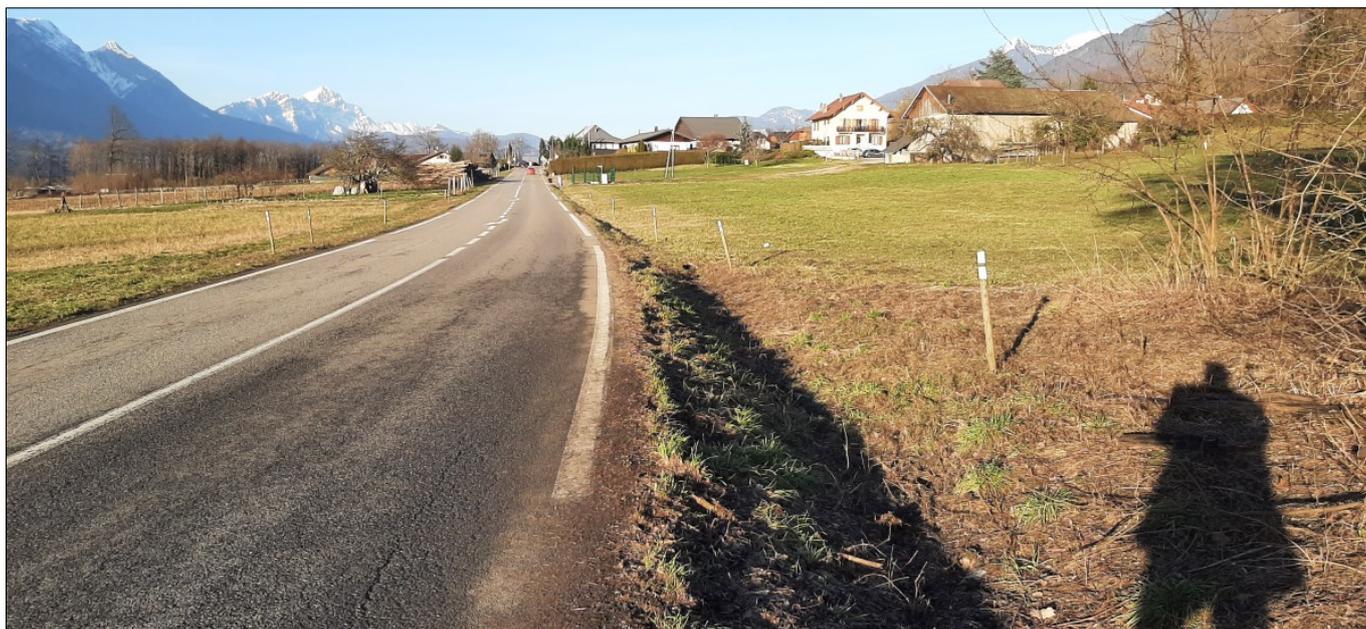
En dehors du ruisseau du Rotey, il n'existe pas d'écoulement structuré en cours d'eau. Toutefois, il existe, à l'amont de la route Napoléon et de la RD 925, des fossés de collecte des eaux de ruissellement.

Figure III.7: Fossé de route en amont de la RD 925 (vue vers l'Est).

- curage de ce fossé existant de la RD 925, jusqu'à l'aqueduc .

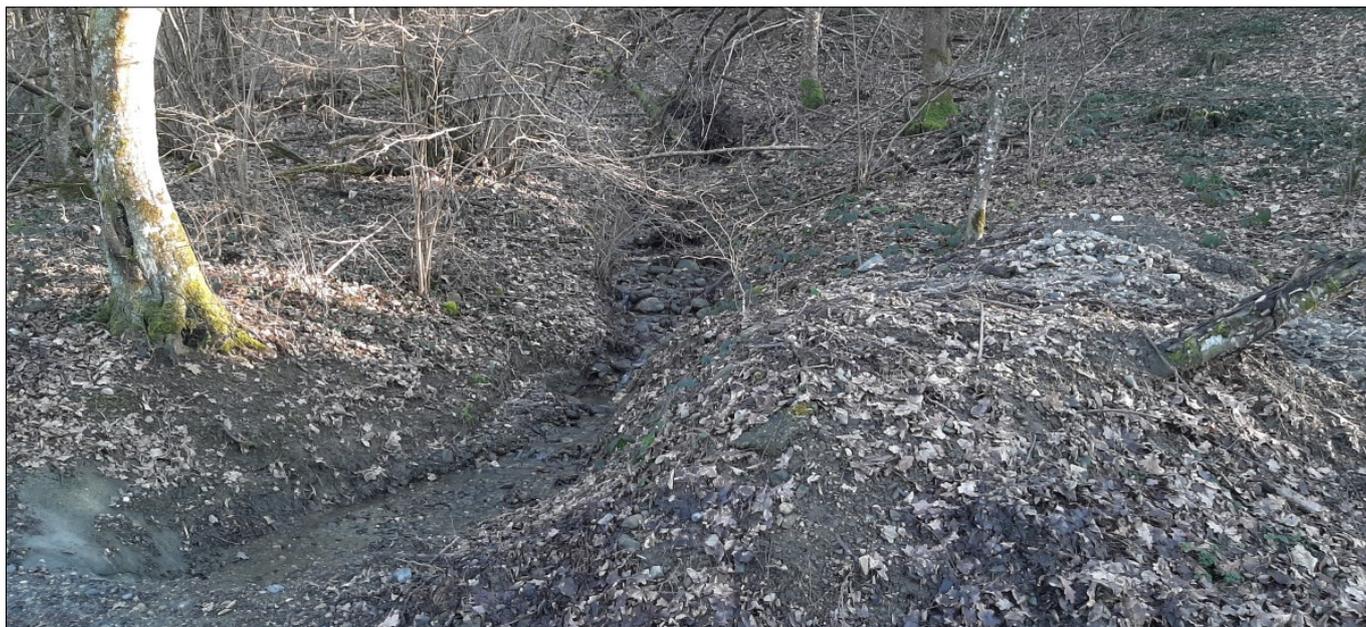
Non, loin de l'embranchement de la RD 925 et de la route Napoléon, un écoulement quasiment pérenne, mais peu abondant (source) est présent.

Figure III.8: Petit écoulement en amont de la route Napoléon.

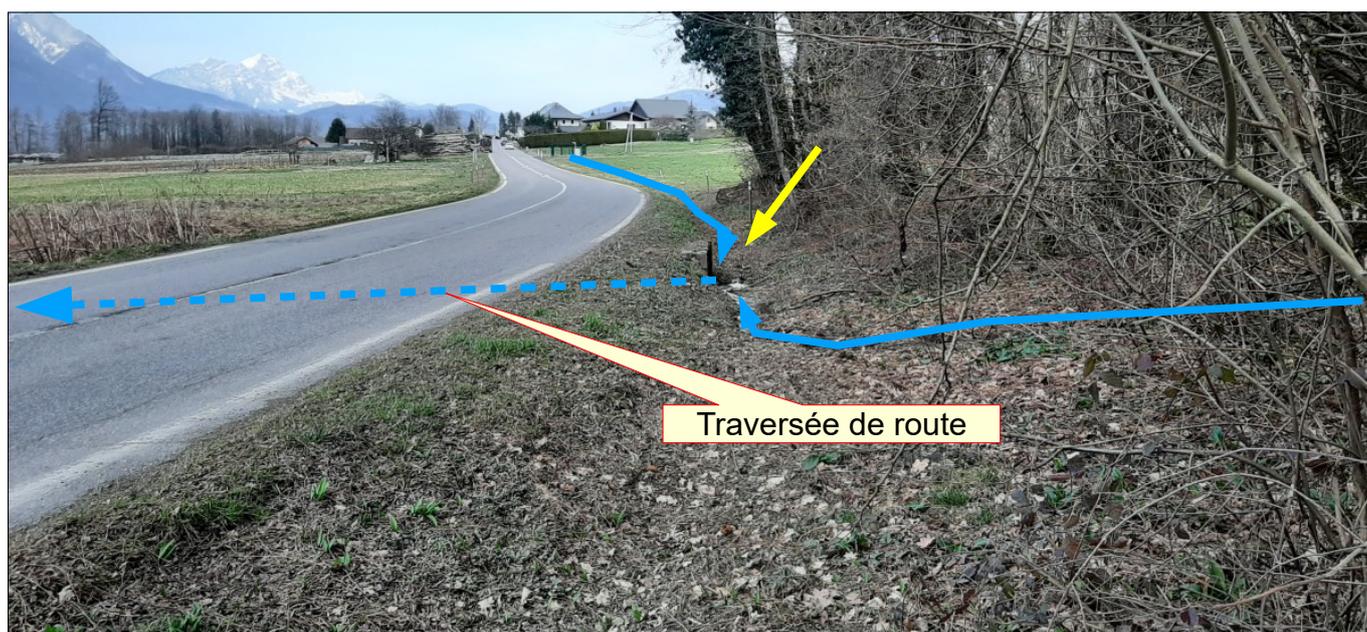
Les eaux provenant de cet écoulement et du fossé de route de la RD 925 se rejoignent au point bas où un aqueduc permet le franchissement de la voirie départementale.

Figure III.9: Aqueduc de la RD 965.

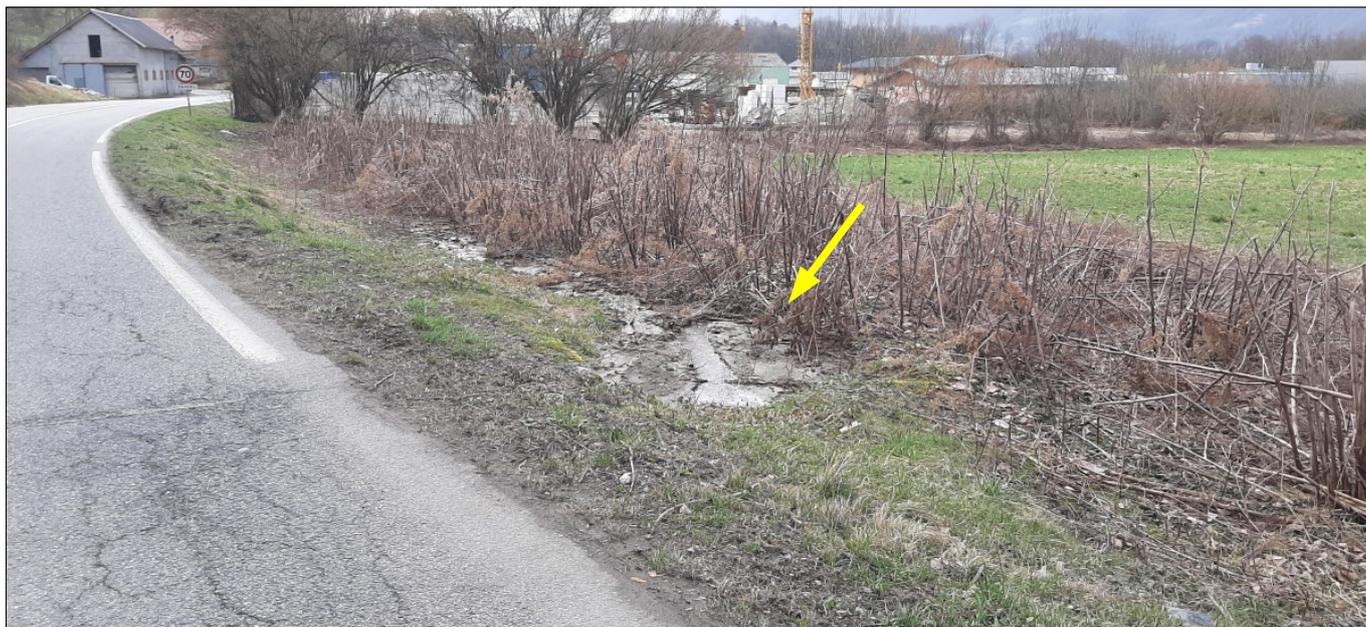
L'écoulement des eaux à l'exutoire de la buse sous voirie n'est pas maîtrisé. Le déversement s'effectue dans la parcelle, ce qui lui confère un caractère hydromorphe marqué. La quasi-impossibilité d'exploiter cette petite parcelle (OD 139) très humide se traduit par son abandon par l'agriculture, ce qui favorise un développement intense de Renouée du Japon.

Figure III.10: Divagation des eaux à l'aval de la RD 925 en sortie de buse et développement de Renouée du Japon.

- un fossé, coté aval, parallèle à la RD 925 avec traitement de la Renouée du Japon (parcelle OD139 infestée) ;
- un fossé traversant la parcelle OD 138 ;
- un fossé longeant le remblai de la ZAC (parcelle OD 148) ;
- une mare en limite de la zone PPRI (parcelle OD 148), si nécessité de mesure compensatoire ;
- éventuellement un fossé exutoire connecté au ruisseau du Rothey ou au bassin d'orage.

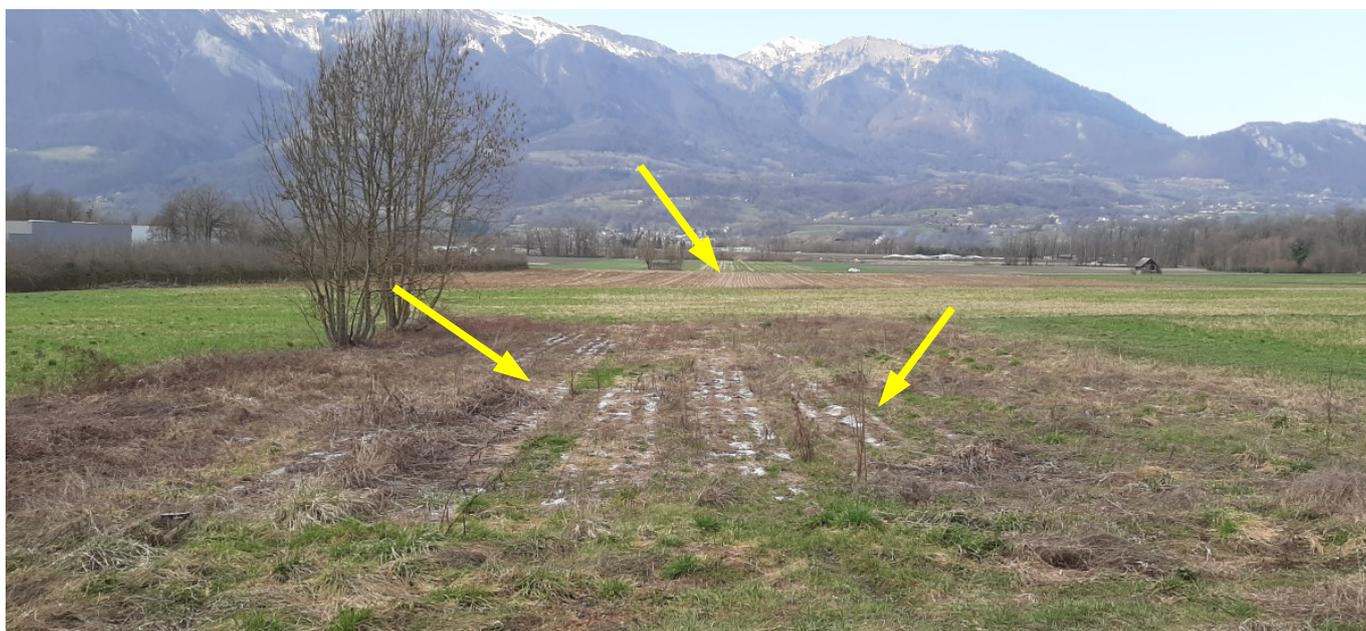
La plaine à l'aval de cette parcelle apparaît très humide. Ce caractère résulte de la faible perméabilité des sols alluviaux de surface (limons plus ou moins argileux) et probablement de la proximité de la nappe.

Figure III.11: Plaine agricole à l'est de la ZAC. Les traces blanches dans les champs correspondent à d'anciennes rétentions d'eau qui on fait pourrir la végétation.

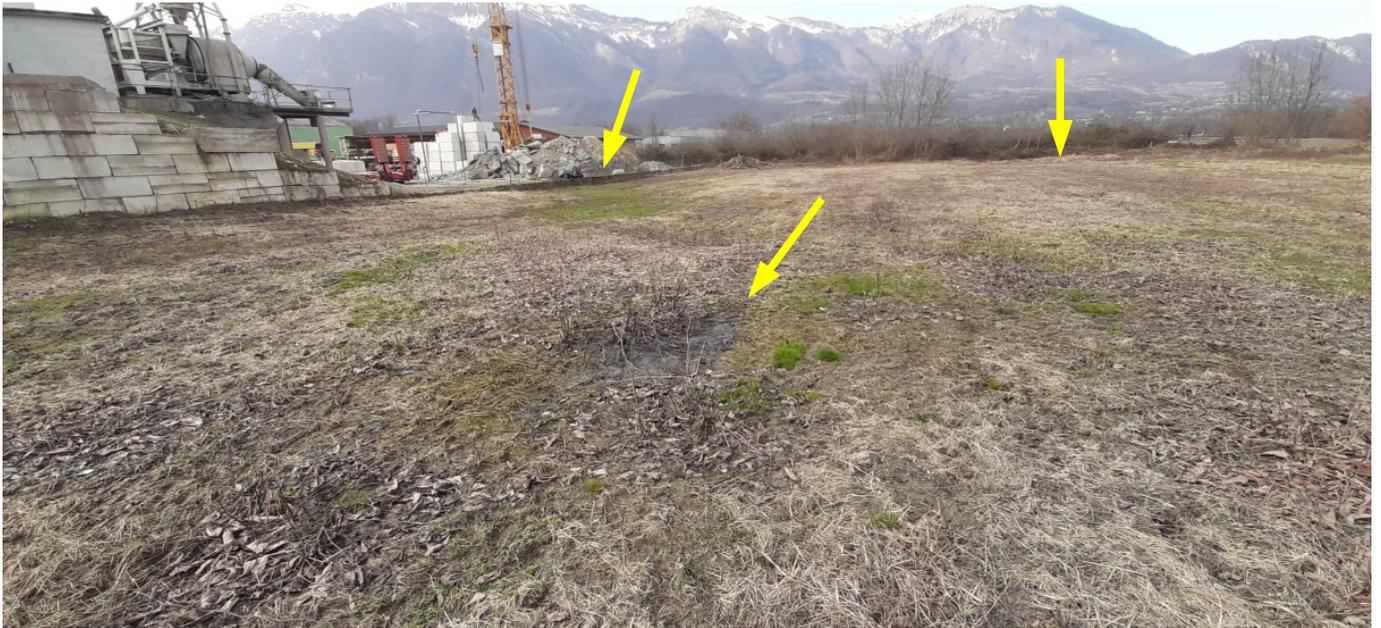
Ce mauvais drainage du sol est également constaté sur la parcelle OD 139 où des rétentions d'eau ou des remontées de nappe persistaient encore lors de notre passage.

Figure III.12: Rétentions d'eau ou remontée de nappe

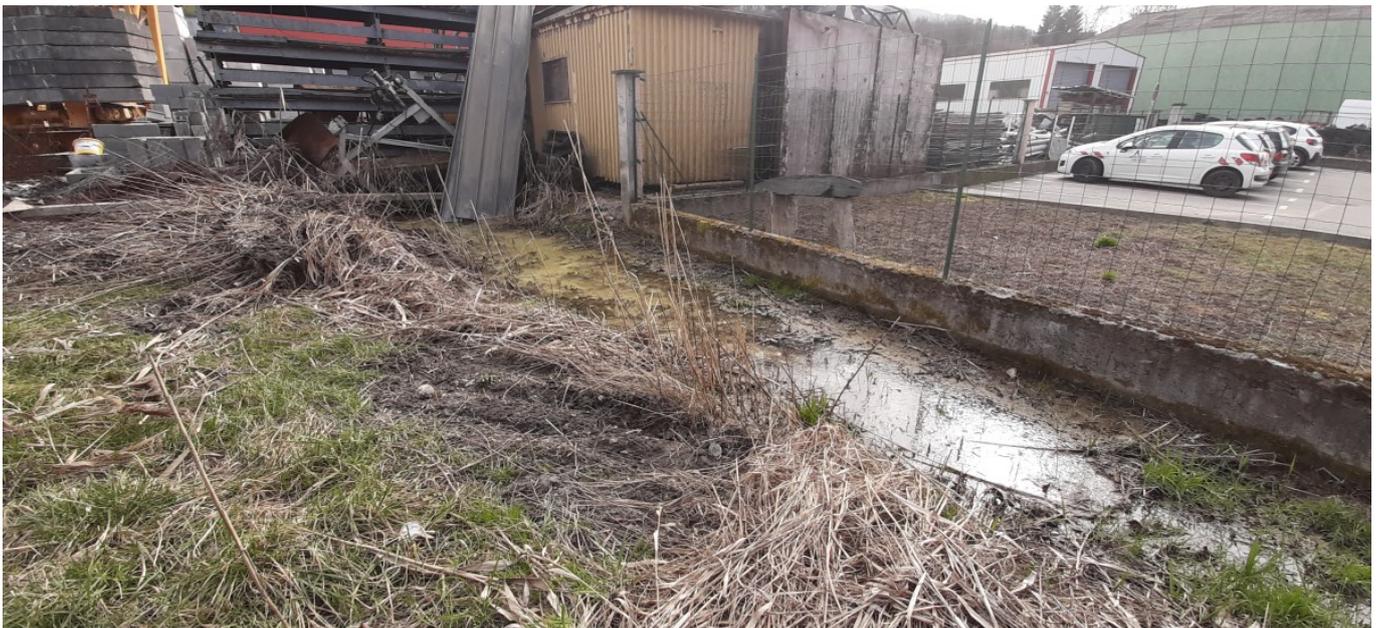
Les remblais de la ZAC contrarient certainement l'écoulement des eaux superficielles et possiblement souterraines. Des rétentions d'eau sont ainsi visibles le long de la limite est de la ZAC.

Figure III.13: Rétention d'eau à l'angle des parcelles OD 1248 et 1249

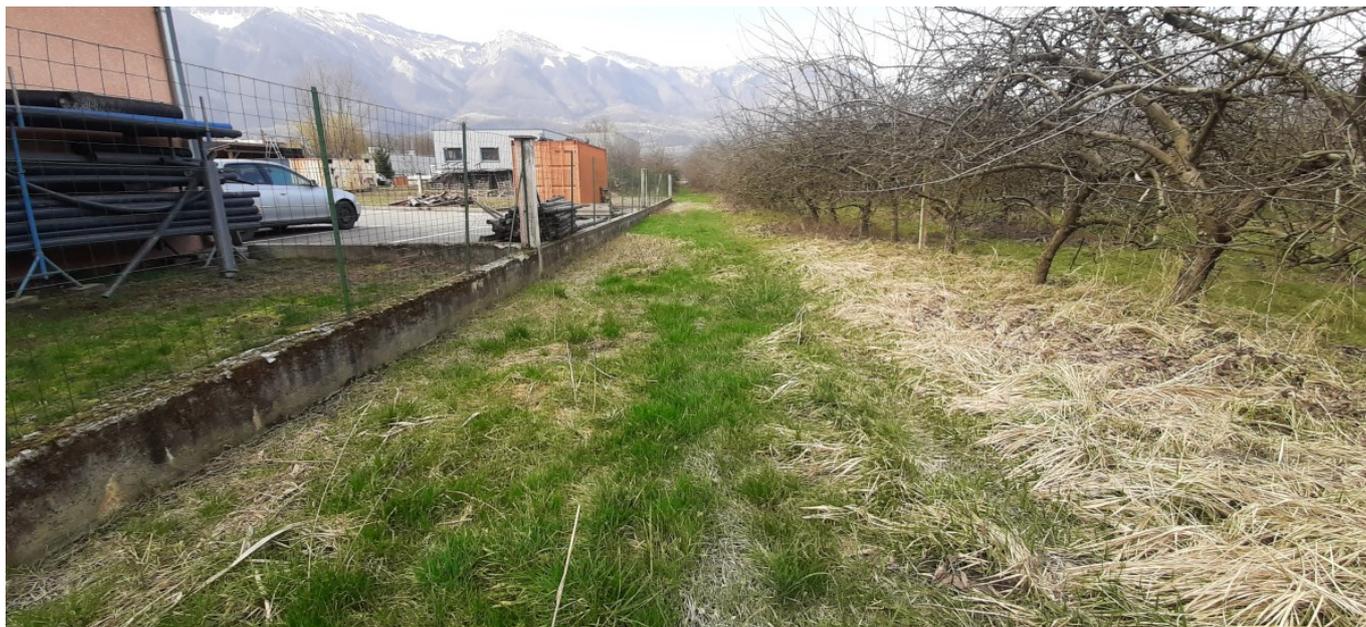
Figure III.14: Rétention d'eau sur la parcelle OD148, le long de la parcelle OD 149.

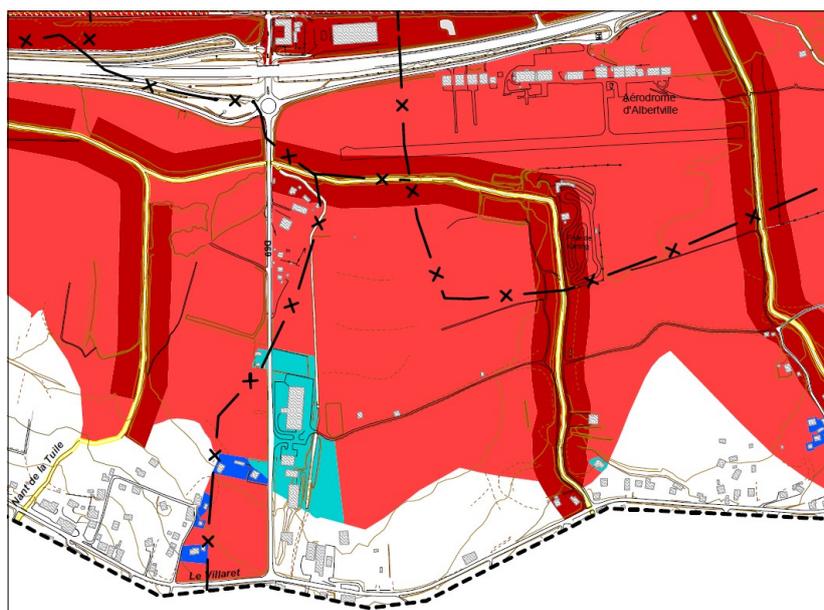
Figure III.15: Extrait du PPRI sur le secteur du Trabley

zone blanche du PPRI.

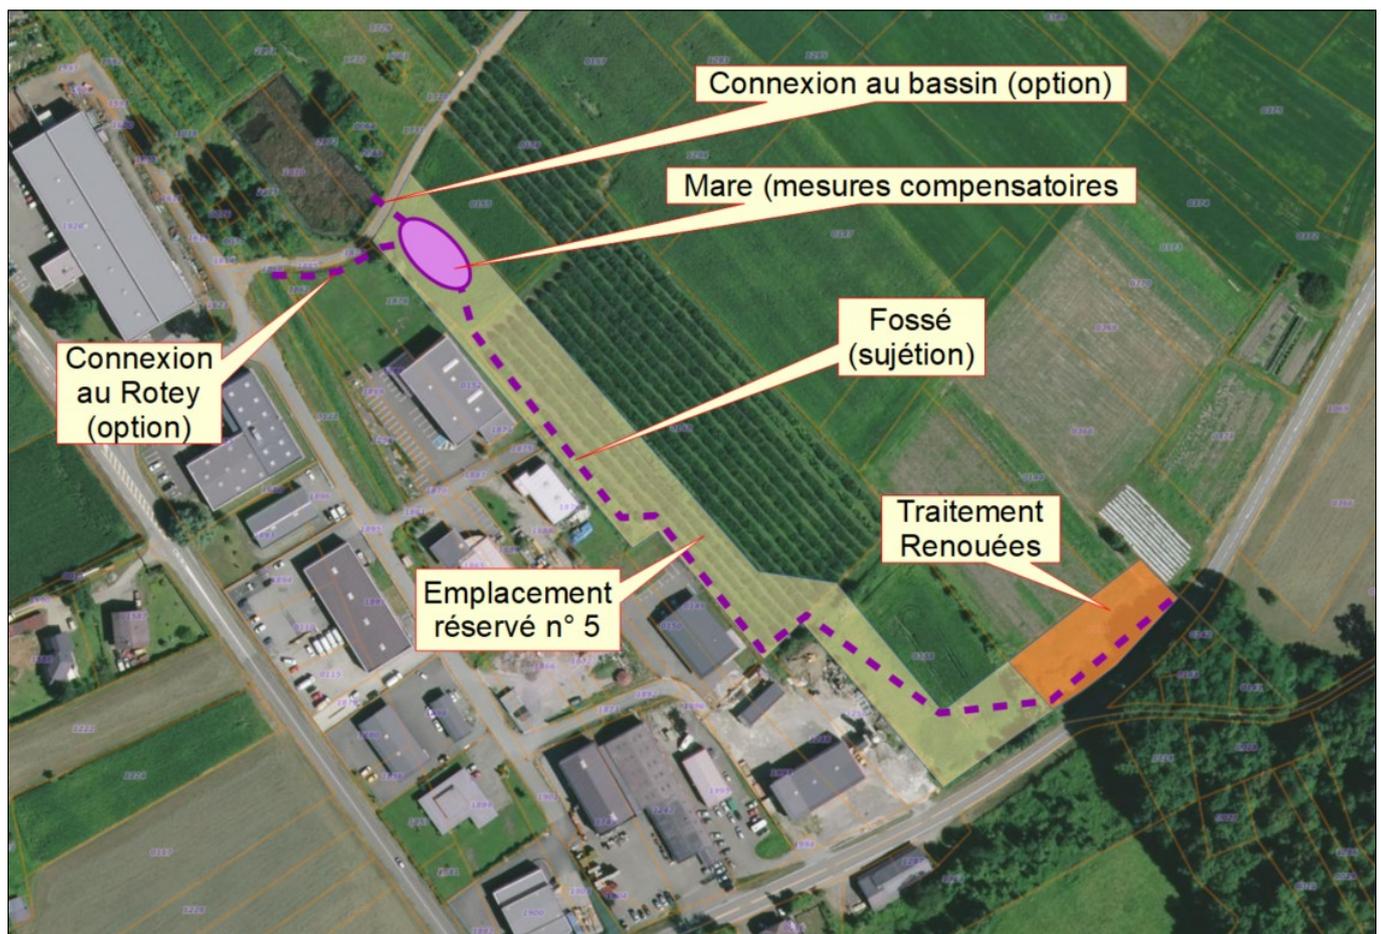
Figure III.18: Schéma de principe de l'aménagement.

- l'absence, à l'aval de la RD 925, de maîtrise des écoulements provenant des versants et du fossé amont de la RD 925, ;
- l'absence de fossé de drainage permettant le ressuyage gravitaire des terrains ;
- l'imperméabilité relative des sols et, sans doute, la proximité de la nappe qui limitent les capacités d'infiltration, en l'absence de drainage superficiel ;
- la présence du remblai de la ZAC qui empêche les écoulements dans le sens de la vallée de l'Isère (d'Est en Ouest).
