# RESTAURATION DES MILIEUX TOURBEUX

## Essais de techniques de restauration des casiers d'exploitation de la tourbières "sur les Seignes" à Frambouhans [25]

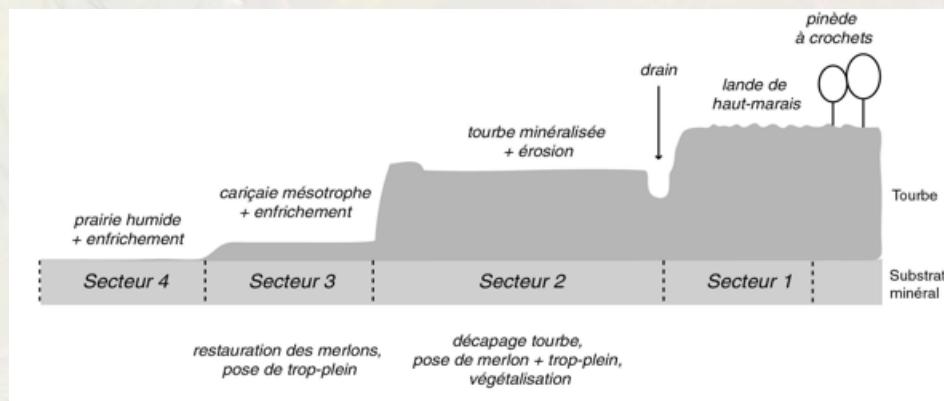
Figure 1 : répartition schématique des secteurs de la zone exploitée en fonction des étapes de l'exploitation (© CEN Franche-Comté).

En ce qui concerne les atteintes et dégradations, la situation de cette tourbière est originale pour la région Franche-Comté car elle a fait l'objet d'une exploitation industrielle de tourbe à des fins horticoles. L'extraction, qui a débuté en 1968 et duré 16 ans, n'a affecté qu'une partie de la tourbière (sur 3 ha) à différents degrés selon le niveau d'exploitation (cf. figure 1).

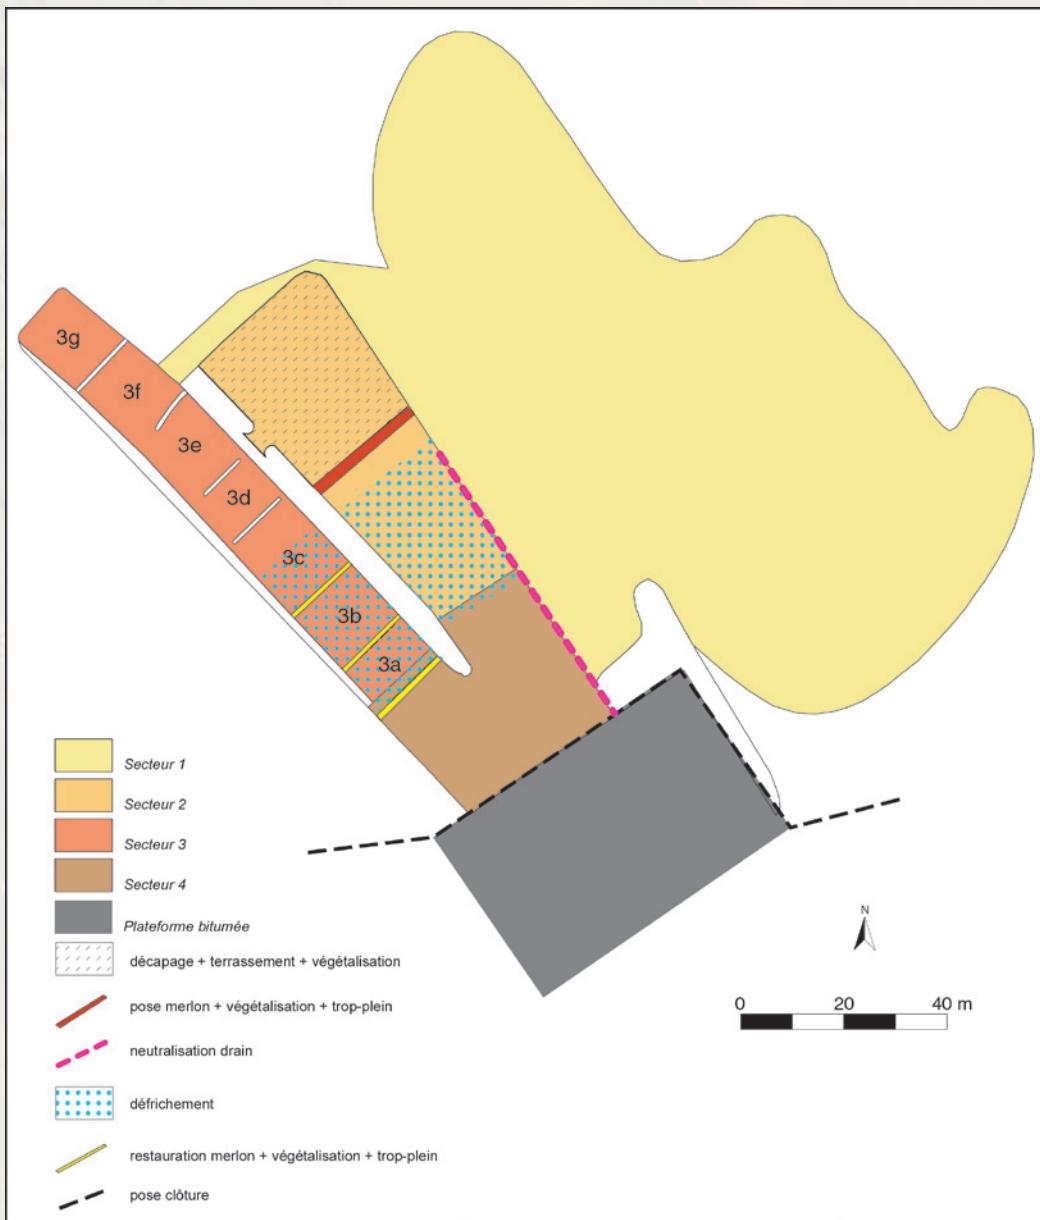
Figure 2 : carte de synthèse des travaux de restauration réalisés dans la zone exploitée.  
 (© CEN Franche-Comté)

Les travaux se sont décomposés en des opérations de terrassement, de débroussaillage, d'hydraulique, de végétalisation et enfin de petites opérations annexes (cf. figure 2)

Dans un premier temps, afin de retenir l'eau dans la tourbière, les drains ont été neutralisés à l'aide de la tourbe décapée dans les casiers d'exploitation. Au niveau de ces casiers (secteurs 2 et 3), pour favoriser la reprise d'une végétation typique et turfigène, il était nécessaire de maintenir un niveau d'eau adéquat et relativement constant. C'est pour cette raison que des andains ont été restaurés ou réalisés entre les casiers de profondeurs différentes. Chaque casier a été équipé d'un trop-plein afin d'évacuer l'excès d'eau. Parallèlement, la tourbe minéralisée a été décapée. Elle a été réutilisée pour réaliser les andains et boucher le drain principal.

Les casiers 3a, 3b et 3c (cf. figure 2), étaient occupés en 1998 par une cariçaie à laîche à ampoule (*Caricetum rostratae*), groupement se développant typiquement au sein des anciennes fosses de tourbage longuement inondées. Cette cariçaie présentait alors une tendance forte à l'enfrichement, laissant supposer une évolution à moyen terme vers un boisement de dégradation à bouleau pubescent. Ces casiers ont fait l'objet d'un débroussaillage total avec arrachage des souches en 2003 ainsi que d'une restauration complète des andains.

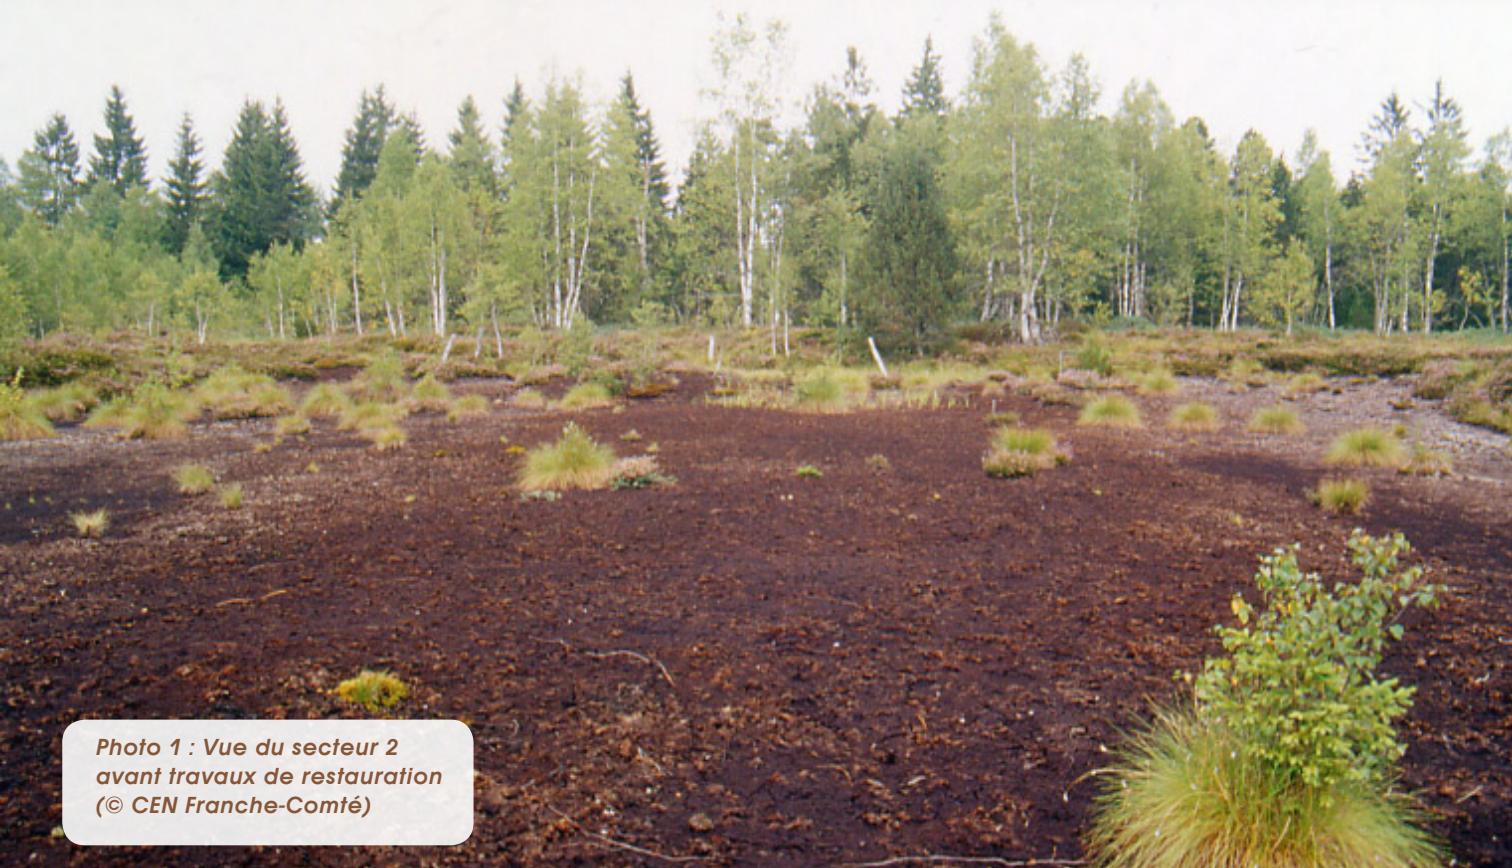
*Photo 1 : Vue du secteur 2  
avant travaux de restauration  
(© CEN Franche-Comté)*

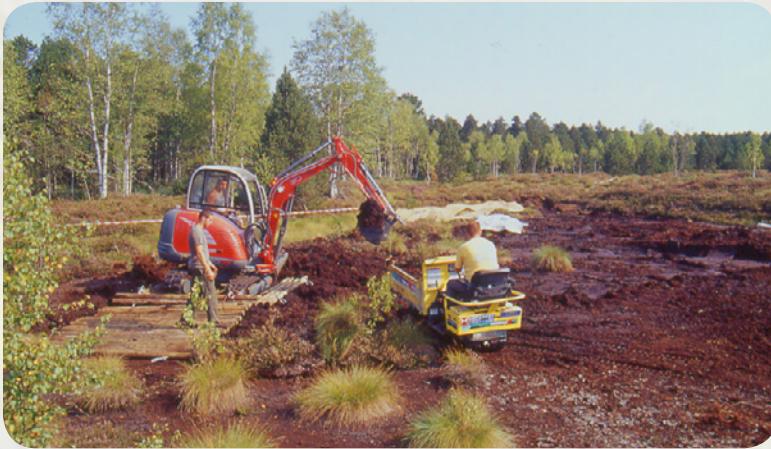
*Photo 2 : Travaux de décapage  
de la tourbe minéralisée  
(© CEN Franche-Comté)*

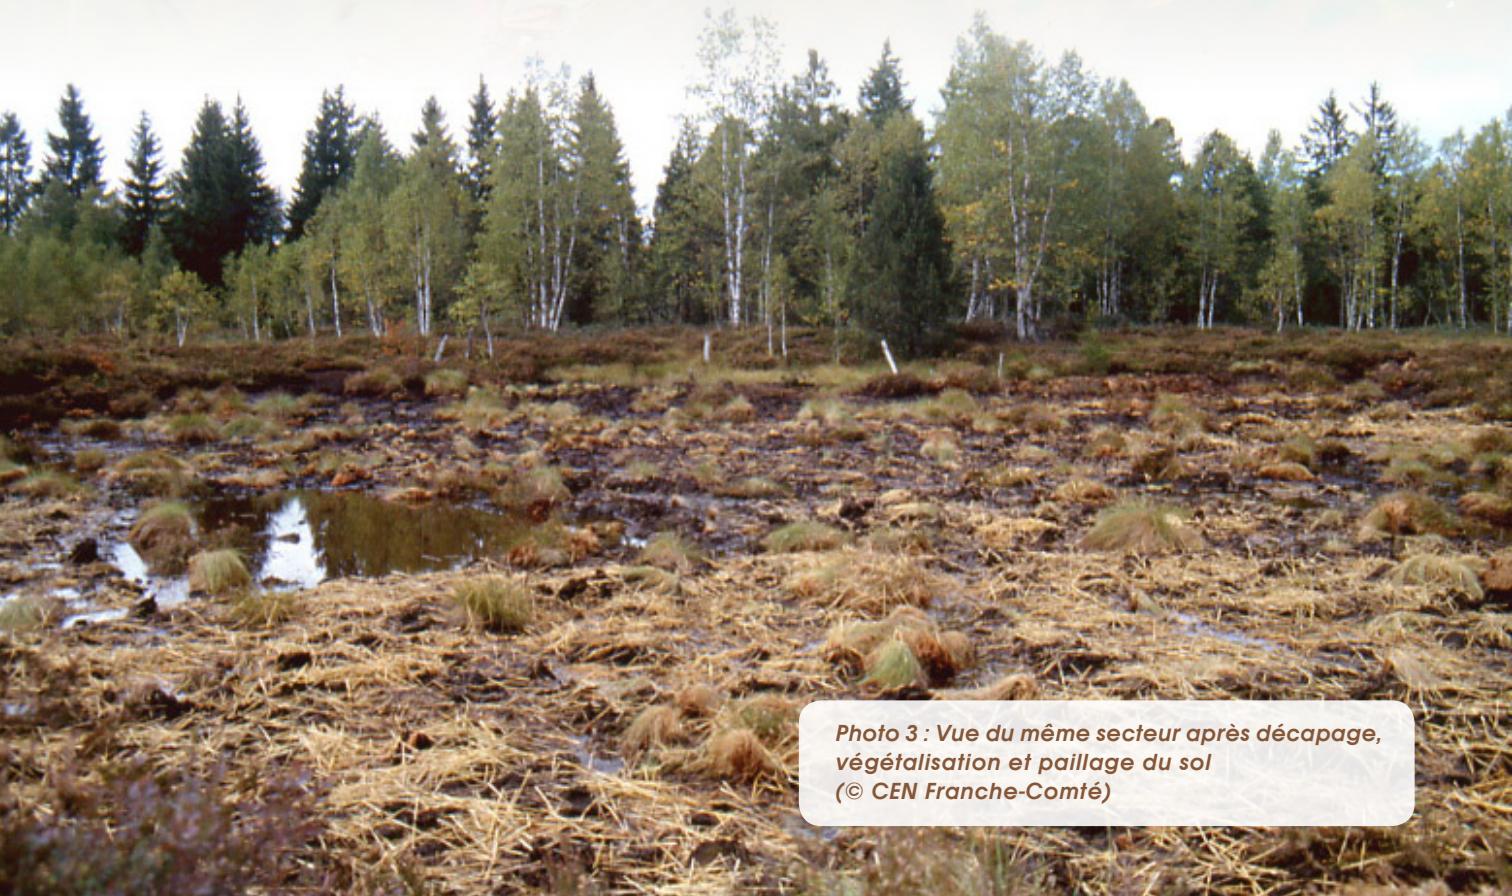
*Photo 3 : Vue du même secteur après décapage,  
végétalisation et paillage du sol  
(© CEN Franche-Comté)*

Une fois ces opérations réalisées, les opérations de végétalisation ont pu débuter afin d'inciter et d'accélérer la colonisation par des végétaux des tourbières. Des buttes de sphaignes et de linaigrettes engainée et à feuilles étroites ont ainsi été repiquées manuellement. Pour limiter le dessèchement de la tourbe nouvellement mise à nu par le décapage, le sol a été recouvert de paille.

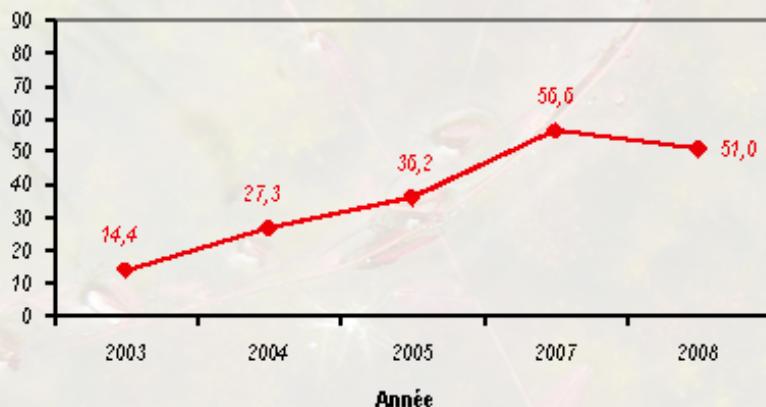
Figure 3 : Evolution moyenne des recouvrements totaux par les végétaux dans les placettes de suivi du secteur 2 entre 2003 et 2008 (© CEN Franche-Comté)

Le recouvrement par les végétaux est donc en augmentation constante sauf entre 2007 et 2008 (cf. figure 3). La diminution du recouvrement entre ces 2 années s'explique toutefois par un déplacement des radeaux de sphaignes hors de certains carrés de suivi permanent. Compte tenu de ces résultats, l'opération est pour l'instant pleinement satisfaisante du point de vue de la colonisation par les végétaux potentiellement turfigène. La poursuite du suivi permettra de confirmer cette tendance mais également l'installation d'autres espèces typiques des tourbières et à la plus long terme la reprise de production de tourbe. La poursuite du suivi permettra de confirmer ces premiers résultats car la réponse du milieu se situe à plus long terme.

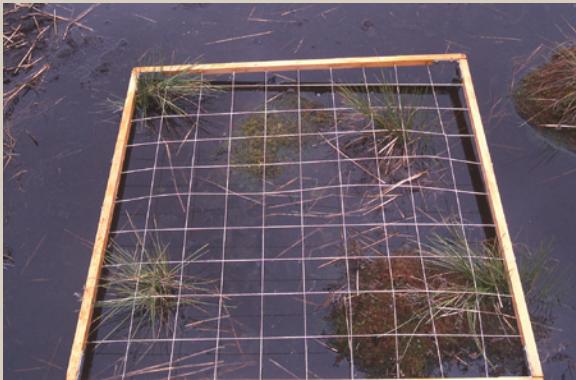
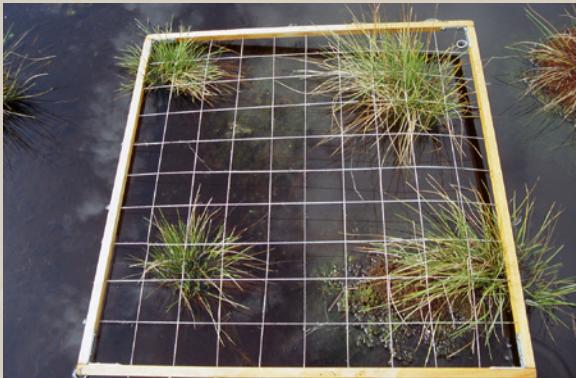
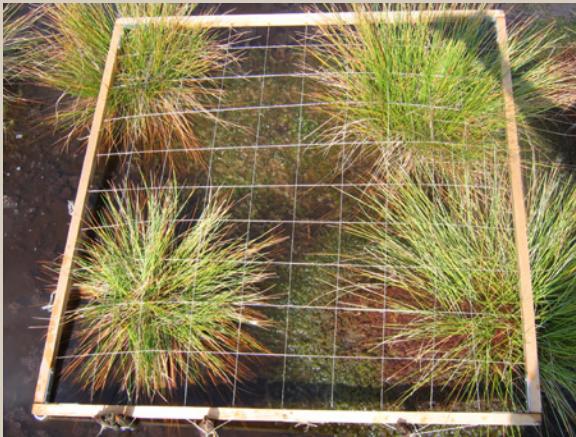
Photos 4 : Evolution d'une placette de suivi en 2003, 2005 et 2007 (© CEN Franche-Comté)

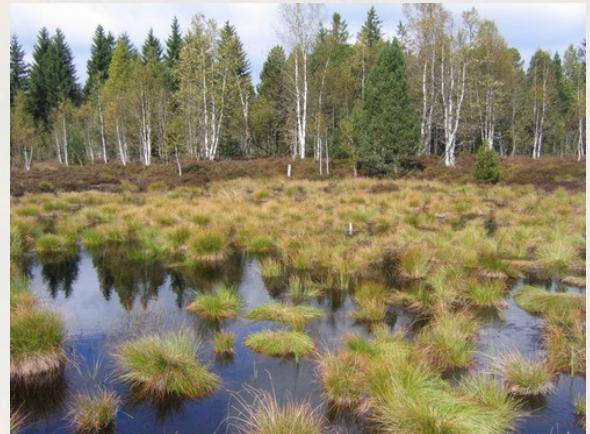
Photo 5 : 5 ans après les travaux, le secteur est à nouveau en eau et en cours de colonisation par la végétation (© CEN Franche-Comté)

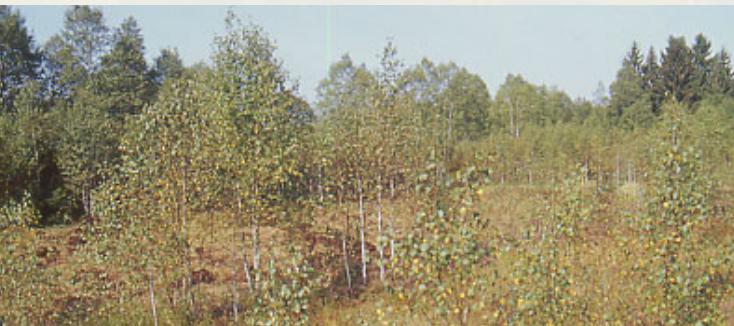
**Photo 6 : Vue du secteur 3 colonisé par le Bouleau pubescent dans le secteur d'exploitation N°3 (© CEN Franche-Comté)**

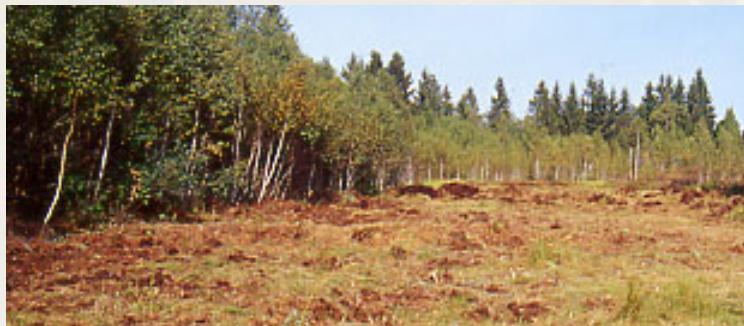
**Photo 7 : Vue du même secteur après les travaux de défrichement (© CEN Franche-Comté).**

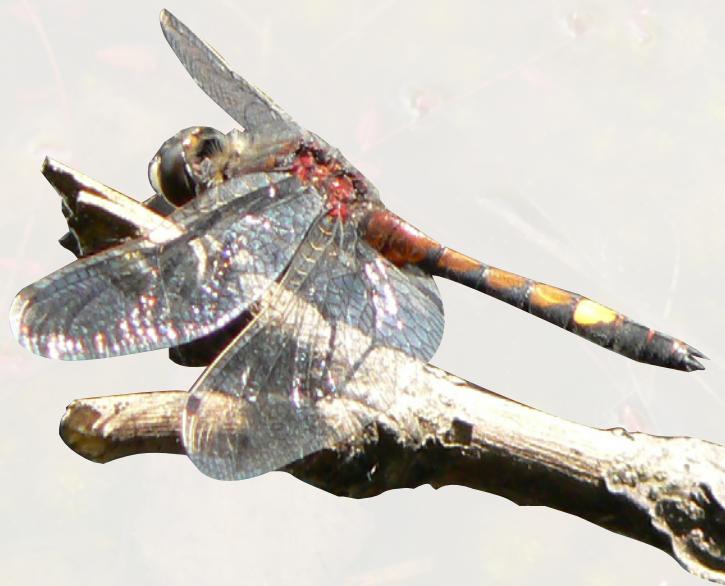
« Les zones d'eau libre générées par les travaux de restauration ont été favorables pour deux espèces d'odonates à forte valeur patrimoniale : *Leucorrhinia pectoralis* (en haut de page) et *dubia* (ci dessus) (© Luc Bettinelli – CEN Franche-Comté) »
