DOSSIER DE DIAGNOSTICS TECHNIQUES

Référence : 5503 DOPFF & IRION 01.09.15

Bien :	Appartement
Adresse :	Bâtiment 1 place Fernand Zeyer 68340 RIQUEWIHR
Numéro de lot :	2
Référence Cadastre :	Non Communiqué

RAPPORT N° 5503 DOPFF & IRION 01.09.15

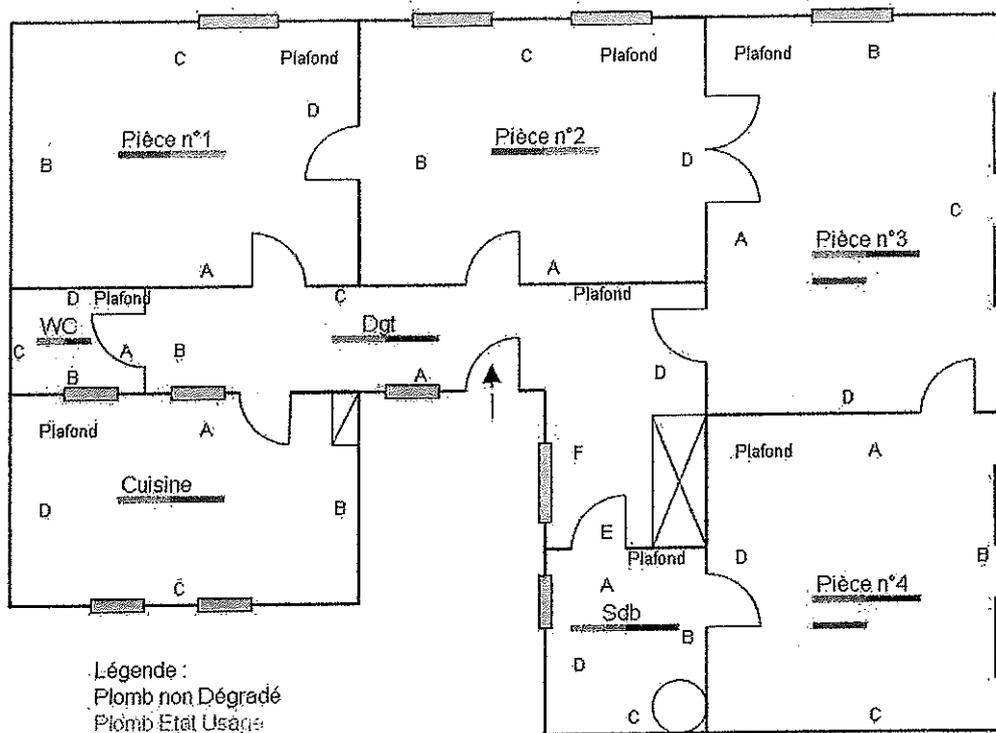
1er étage

Des revêtements dégradés contenant du plomb (classe 3) ont été mis en évidence.

Le propriétaire doit veiller à l'entretien des revêtements recouvrant les unités de diagnostic de classe 1 et 2, afin d'éviter leur dégradation future.
