# Saint-Marcel Bel-Accueil

## Commune de Saint Marcel Bel Accueil (Isère) CARTE DES ALEAS NATURELS

Rapport de présentation

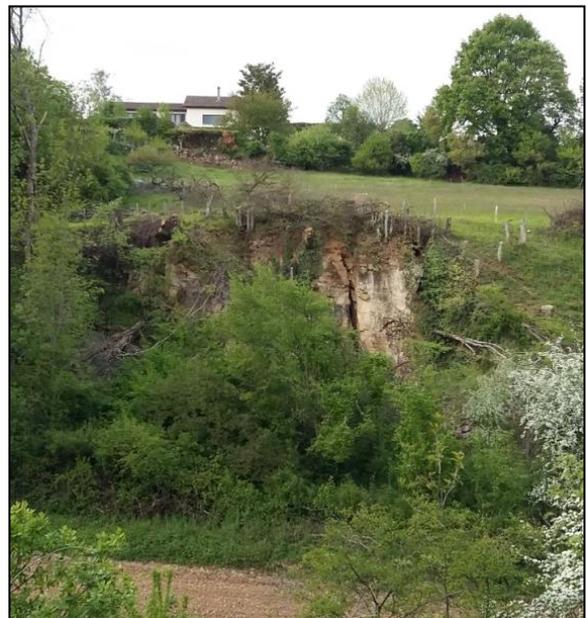
*Illustration 1 : calcaires oolithiques*

Les calcaires oolithiques [J1c], dont plusieurs affleurements sont visibles (notamment dans les coteaux entre le centre village et le lieu-dit du Beiller ; cf. photo ci-contre), pouvant comprendre des niveaux discontinus plus argileux, se délitent facilement, pouvant générer des chutes de petites pierres, voire de "tours" plus massives dans les escarpements raides.

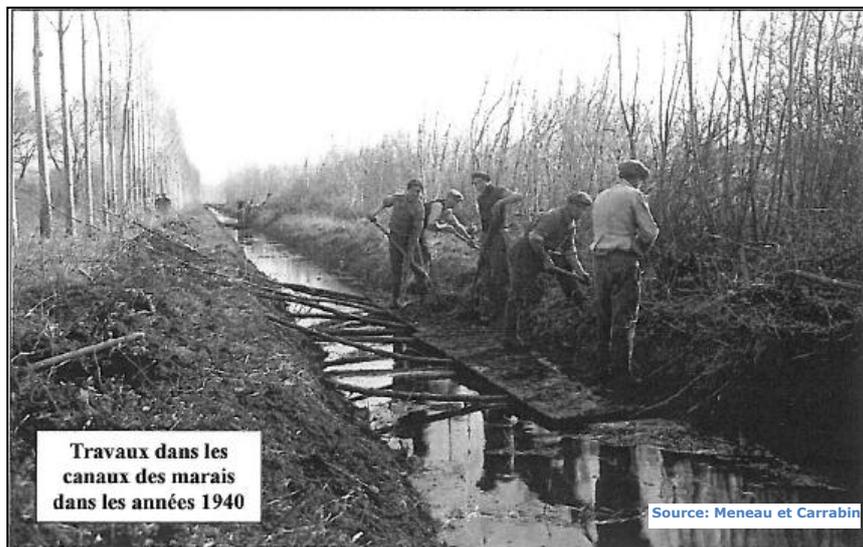
*Illustration 2 : restauration des canaux des marais*

Décidés sous Louis XIV puis terminés sous Napoléon 1er par des prisonniers espagnols, les travaux d'assèchement des marais ont abouti à la fin de l'année 1814 à un système fonctionnel permettant de cultiver le fond de vallée. L'entretien quasi inexistant des canaux par la suite avait abouti à leur dégradation rapide, accentuée par les inondations de 1831, 1840 et 1847.

Ils ont été remis en état entre 1937 et 1941 pour aboutir au réseau actuel.

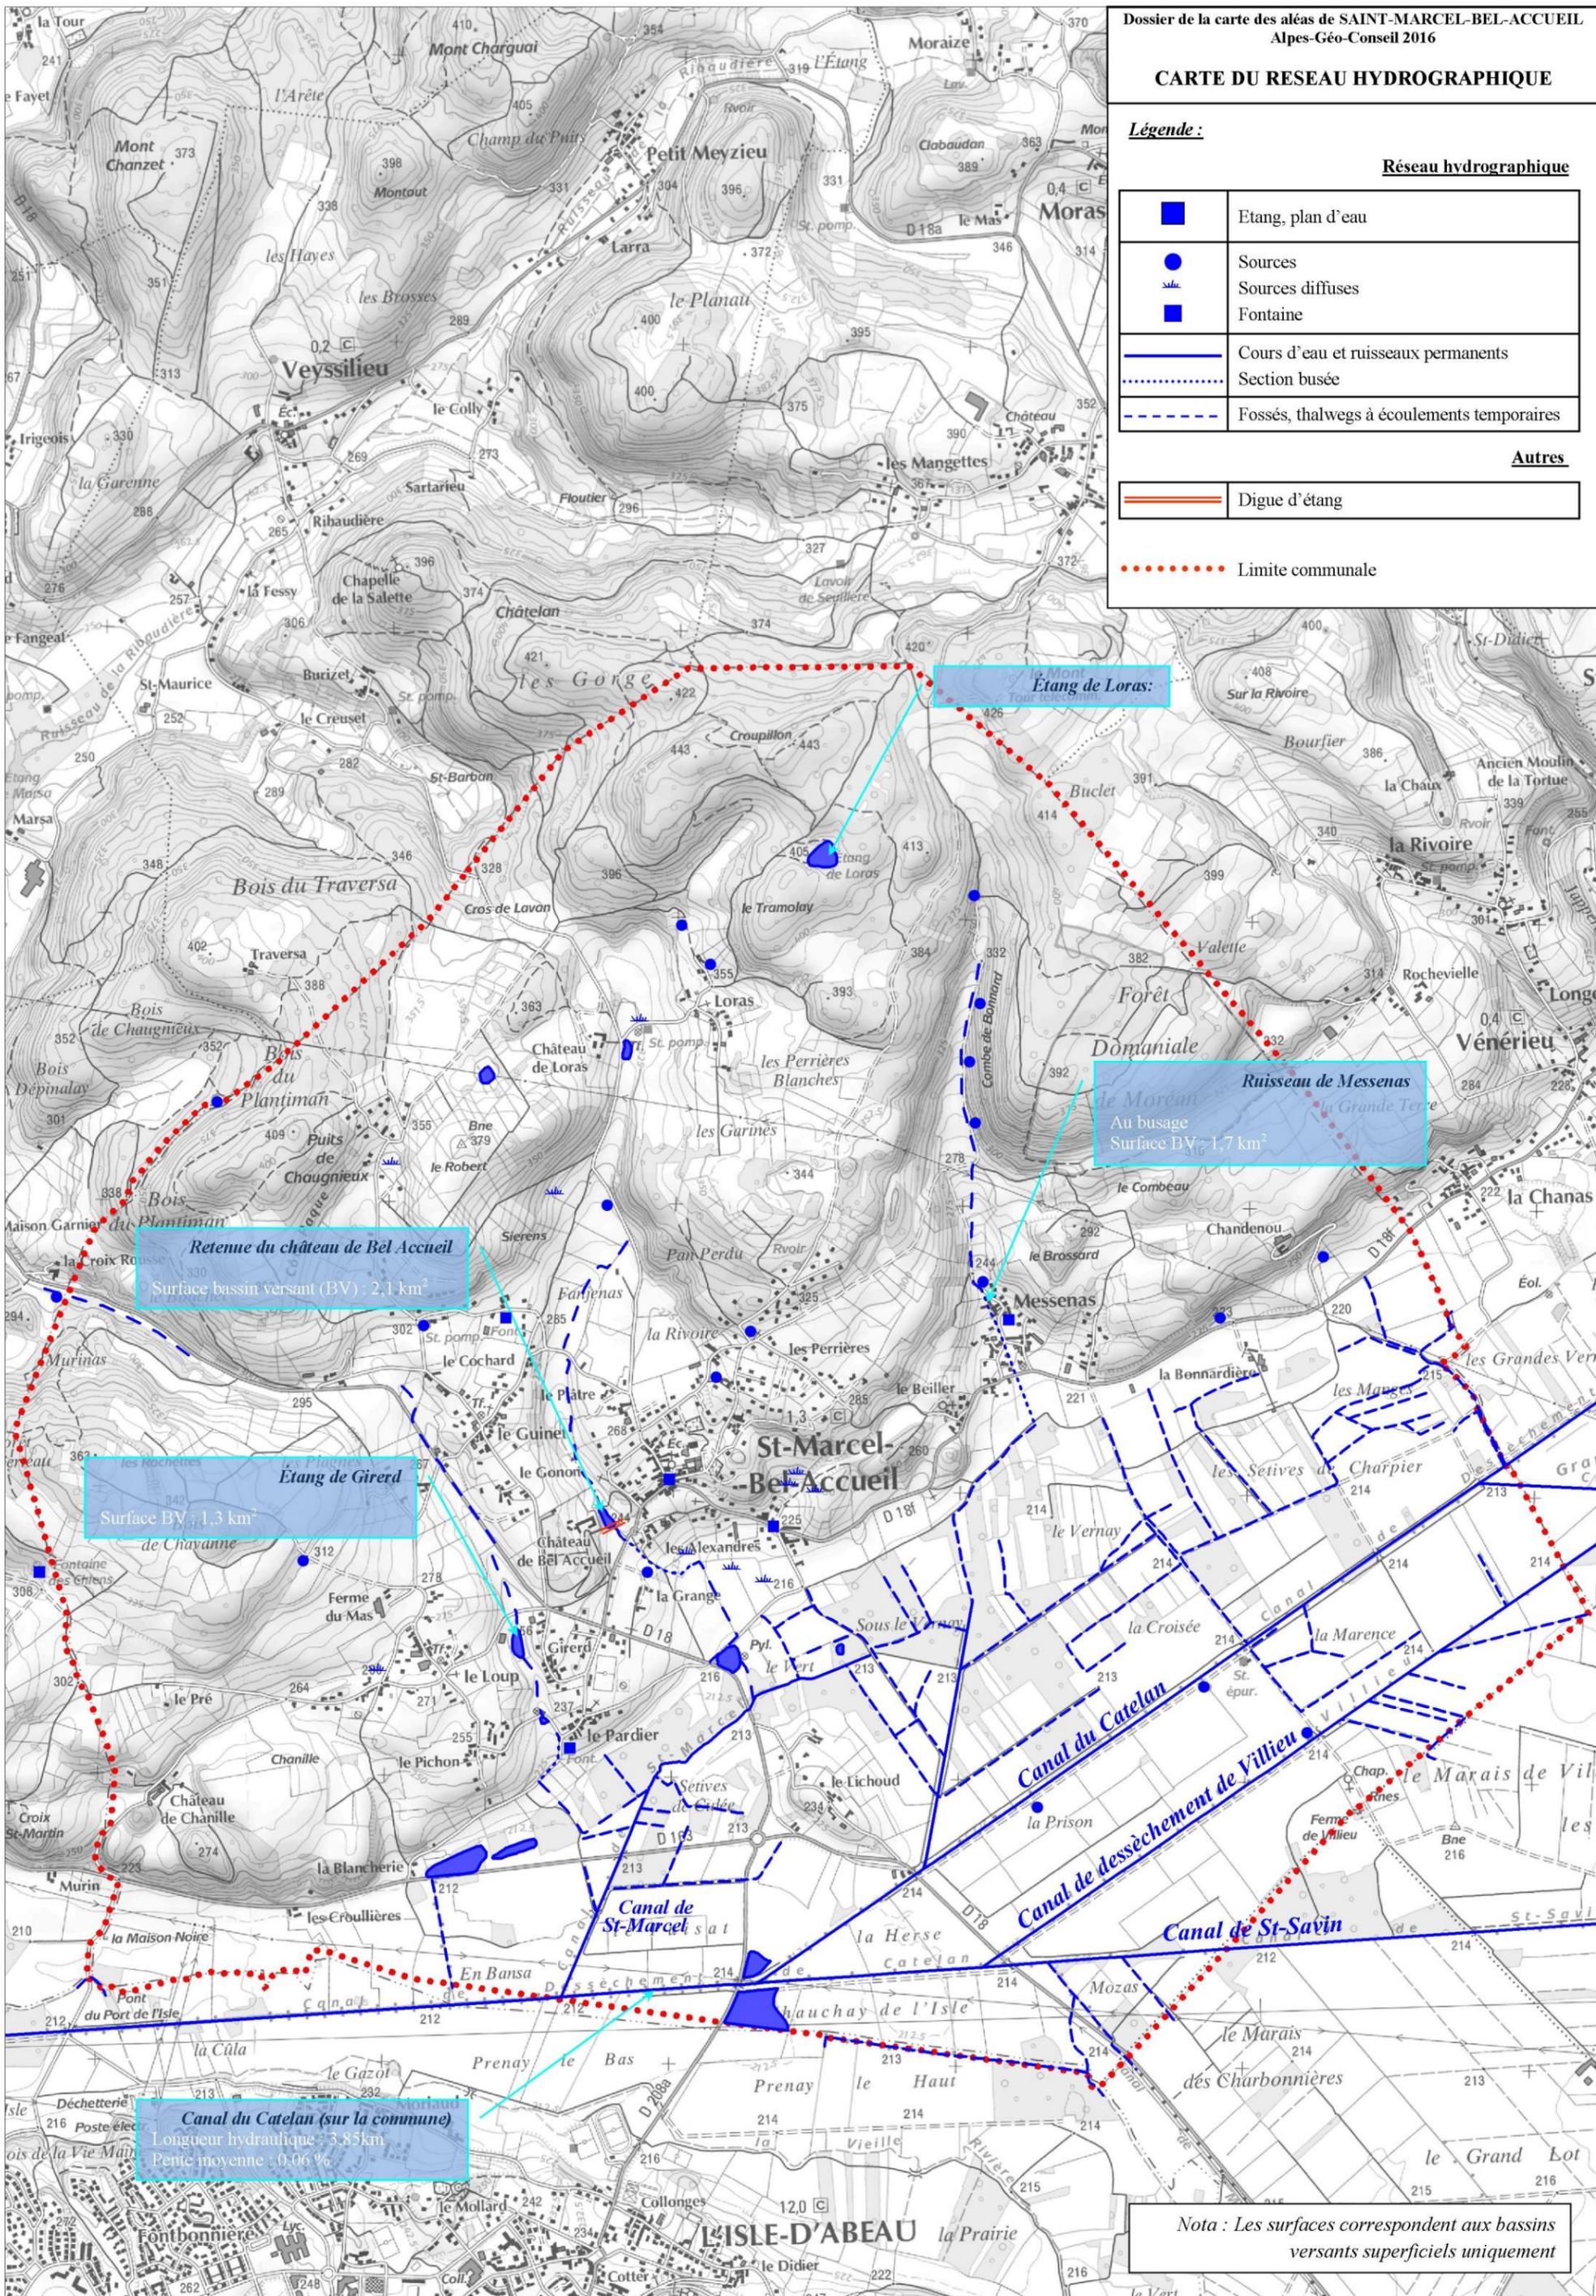
**Retenue du château de Bel Accueil**  
Surface bassin versant (BV) : 2,1 km<sup>2</sup>

**Etang de Girerd**  
Surface BV : 1,3 km<sup>2</sup>

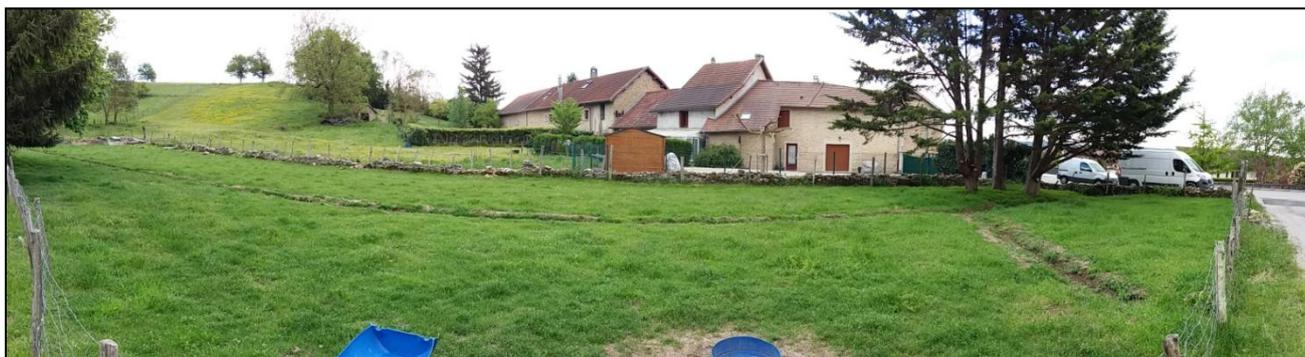
Illustration 3 : drainage d'une zone de source avec nappe subaffleurante

De nombreuses sources à faibles débits émergent généralement en pied de coteau et probablement au niveau de subaffleurements argileux, indiquent l'existence de petites nappes ponctuelles (cf. photo ci-dessous).

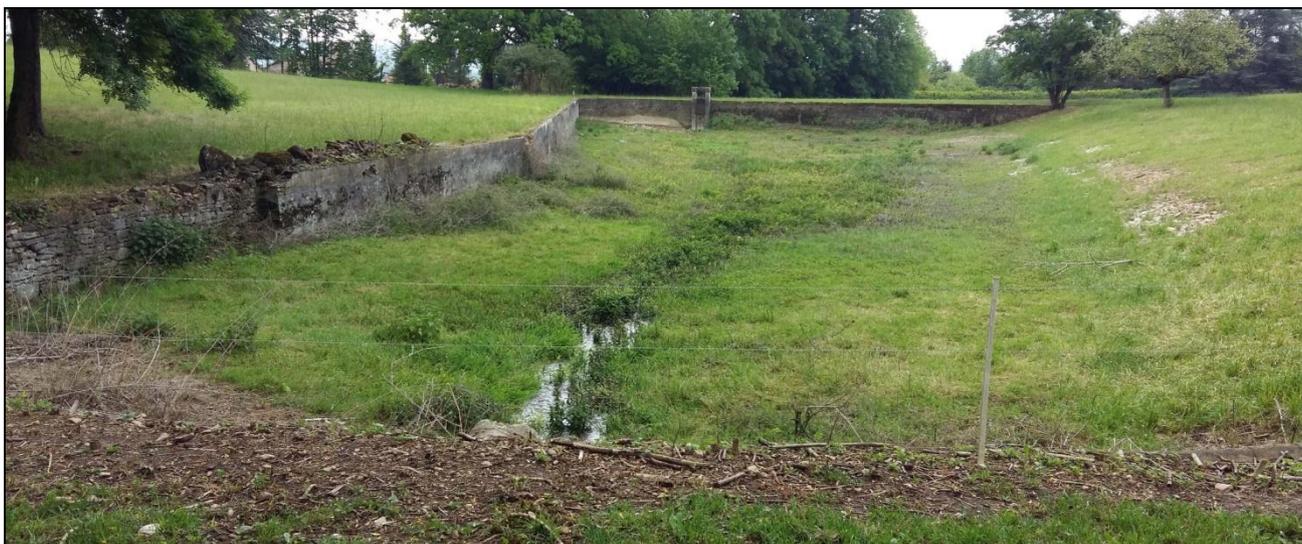
*Illustration 5 : Bassin d'agrément du château de Bel Accueil*

Successions de convergences et divergences des flux se traduisant respectivement par de légers ravinements puis d'engravements ou ensablements ponctuels. Un petit fossé conduit les écoulements ordinaires jusqu'au bassin d'agrément du château de Bel Accueil (cf. photo ci-dessous). Cette retenue a visiblement un effet de régulation des débits, tant qu'elle est maintenue vide hors d'eau ; mais elle n'a pas de fonction ni de statut de protection à proprement parler et ne peut être considéré comme telle. En cas de précipitations de longue durée, elle risque d'être pleine et de ne plus assurer de capacité de stockage. Les terrains à l'aval peuvent alors être inondés.

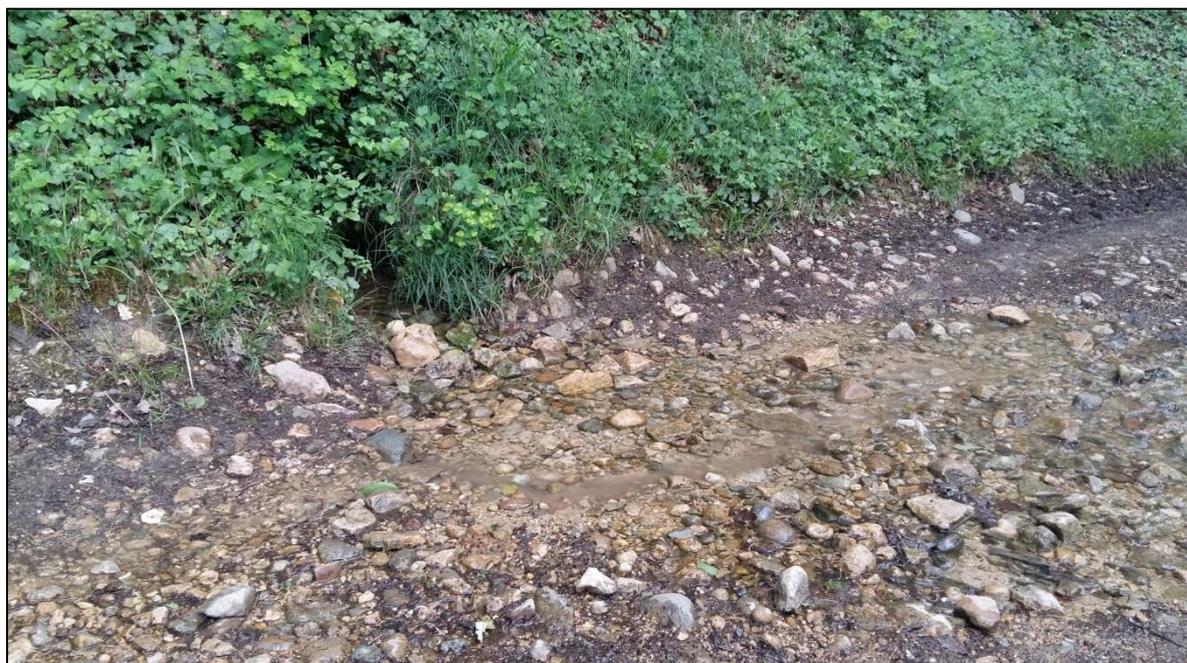
*Illustration 6 : zone de source*

Dans le cadre de Saint-Marcel-Bel-Accueil, les zones de source se situent quasi-systématiquement dans les calcaires du jurassique (cf. photo ci-dessous) au niveau du contact avec un banc marneux moins perméable, ce qui limite les risques de glissement de terrain.

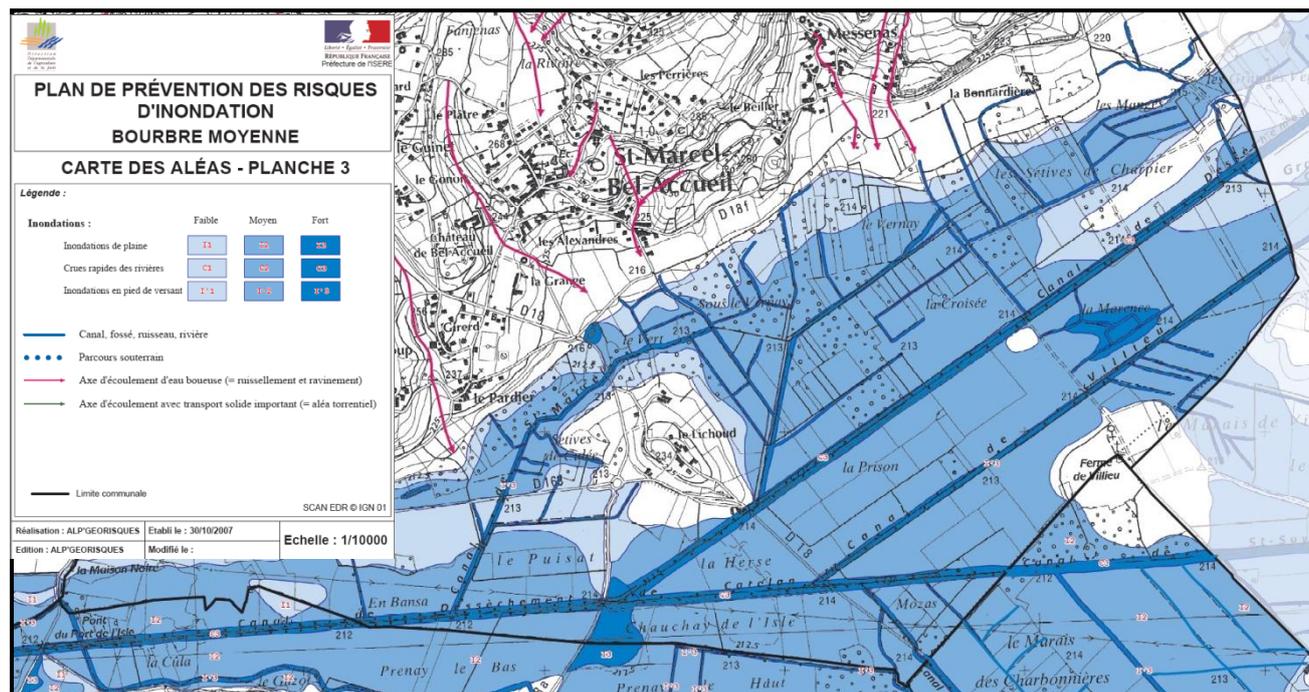
Figure 2 : extrait du PPRI Bourbre moyenne ; document de référence

L'emprise du zonage PPRI est représentée sur la carte des aléas.
