COMMUNAUTE DE COMMUNES DE TALLARD- BARCILLONNETTE

SCHEMA DIRECTEUR D'ASSAINISSEMENT PHASE I : DIAGNOSTIC DE L'ASSAINISSEMENT

Commune de Vitrolles

Décembre 2004

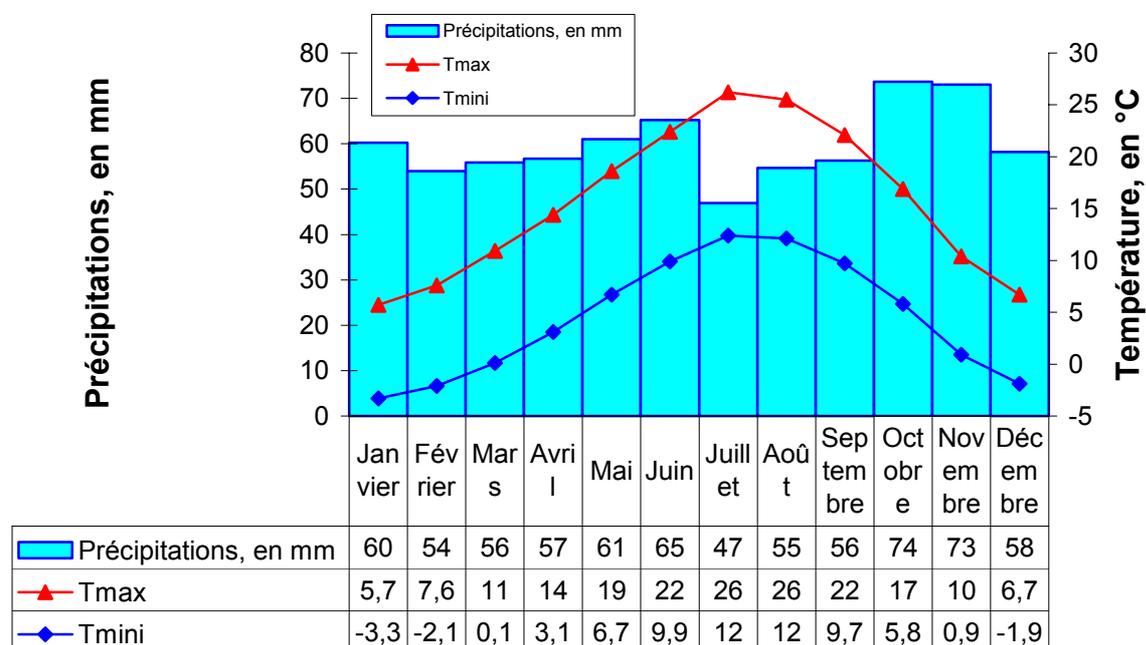
Figure 3 - Diagramme ombrothermique à Embrun (05)

A Embrun, le cumul moyen annuel atteint 716 mm.

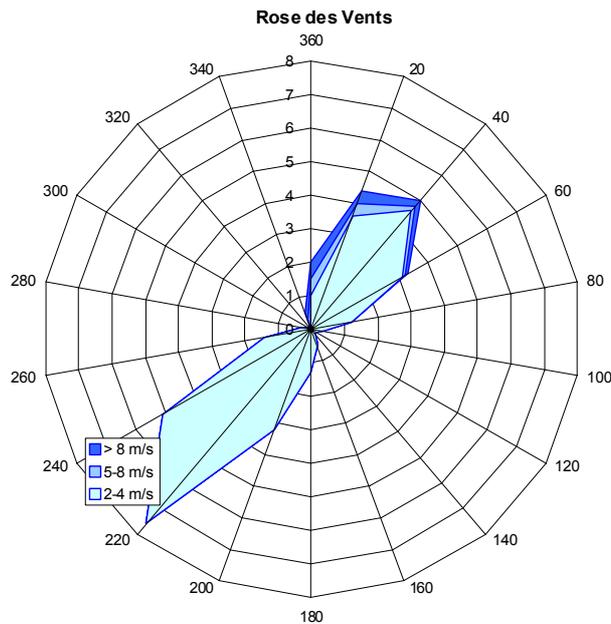
Figure 4 - Rose des Vents à Embrun (05)

On observe une nette orientation des vents Sud-ouest et Nord-est à Embrun.

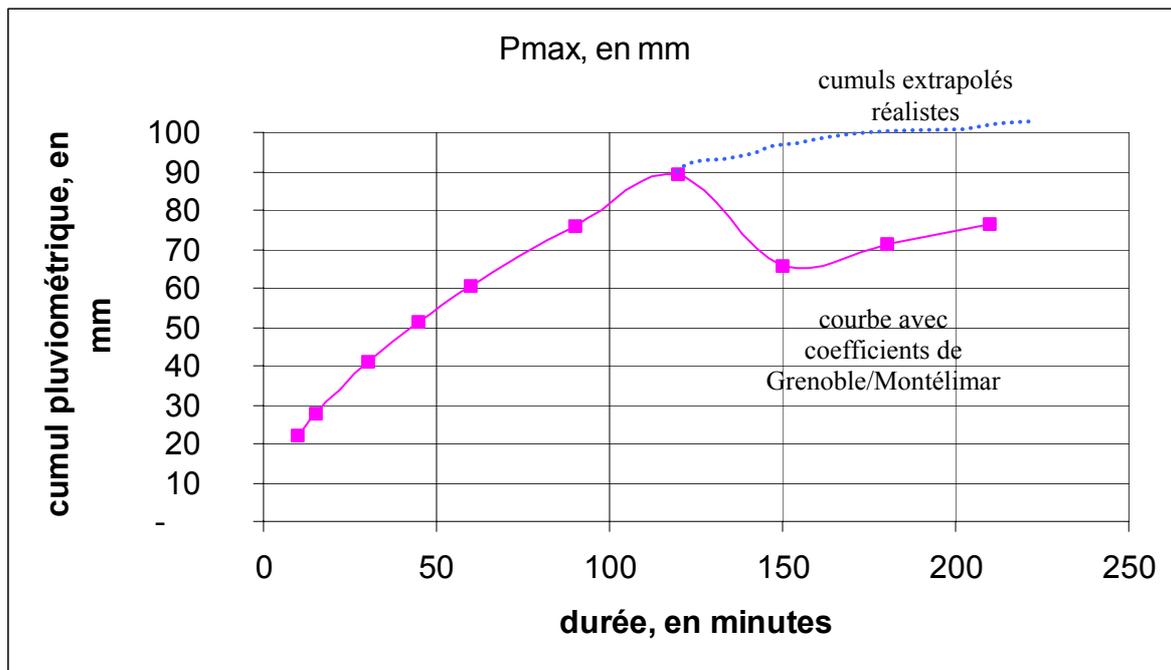
Figure 6 - Cumuls pluviométriques décennaux, en fonction de la durée de la pluie

On remarque que les hauteurs de pluie fournies par les coefficients de l'Instruction Technique de 1977 majorent les autres valeurs. Or ces coefficients ne sont valables que pour des pluies inférieures à 2h : au-delà, on sait seulement que les cumuls continuent à croître. On ne peut donc pas utiliser les valeurs estimées par les autres formules.

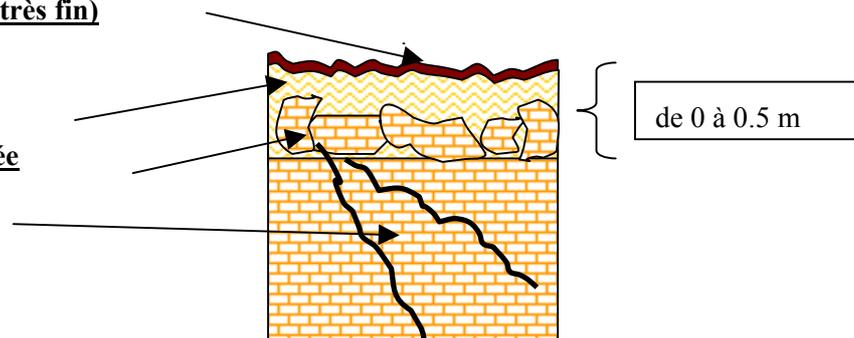
Figure 12 - Coupe de sol élémentaire ou lithosol / calcosol

Ils sont caractérisés par la présence sub-affleurante du substratum calcaire ou marno-calcaire altéré et fissuré. L'épaisseur de la couche de matériau issu de l'altération in situ des roches sous-jacentes dépasse rarement 0.5 m sur le territoire communal. Ce type de sol ne présente aucun intérêt en matière de biodégradation des effluents du fait de sa nature, son épaisseur et la présence de la roche fissurée (la percolation est trop rapide vers les couches sous-jacentes).

Roche fissurée altérée

Substratum

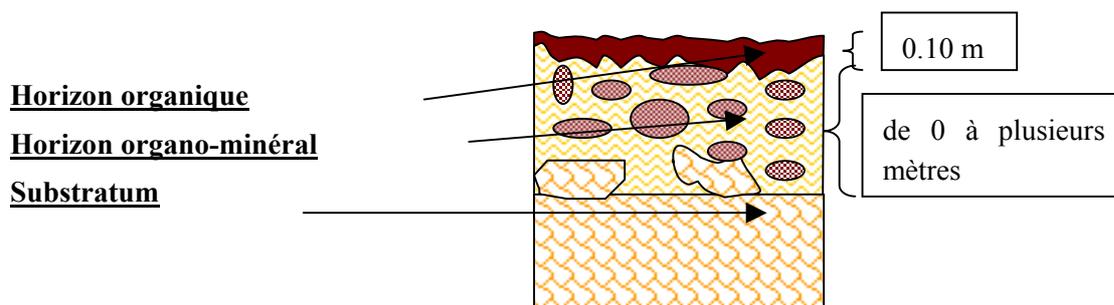
Figure 13 - Coupe de sol sédimentaire ou colluviosol

L'épaisseur de ces formations surmontant le substratum calcaire, marneux, argileux ou gréseux altéré et / ou fissuré est variable sur les secteurs d'étude et les capacités de ces colluvions à filtrer les effluents sont bonnes à moyennes.

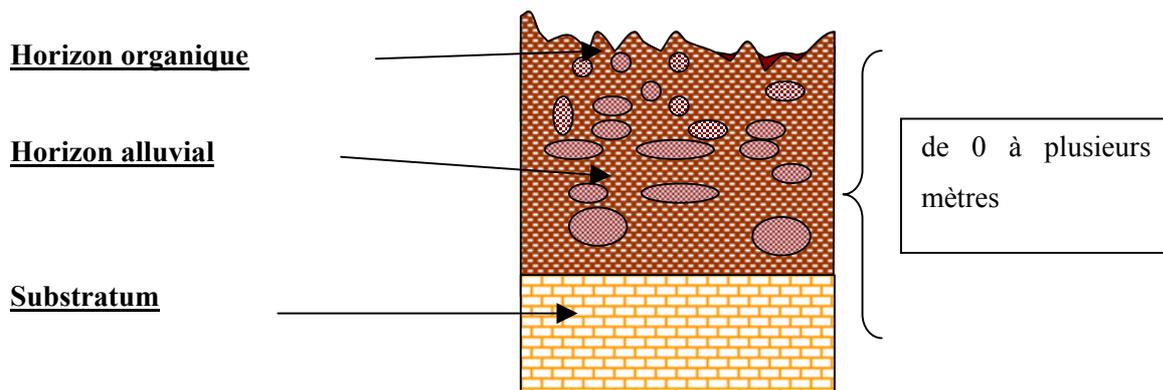
Figure 14 - Coupe de sol alluvionnaire ou alluviosol

Issus de dépôts fluviaux, l'épaisseur de ces sols est généralement suffisante pour l'épuration des effluents. En fonction de leur perméabilité, ces sols peuvent présenter un intérêt pour la biodégradation des effluents.

Il faut noter que dans les alluvions du Rousine, les premiers décimètres de sol sont à dominance limoneuse et ne contiennent que très peu de galets.

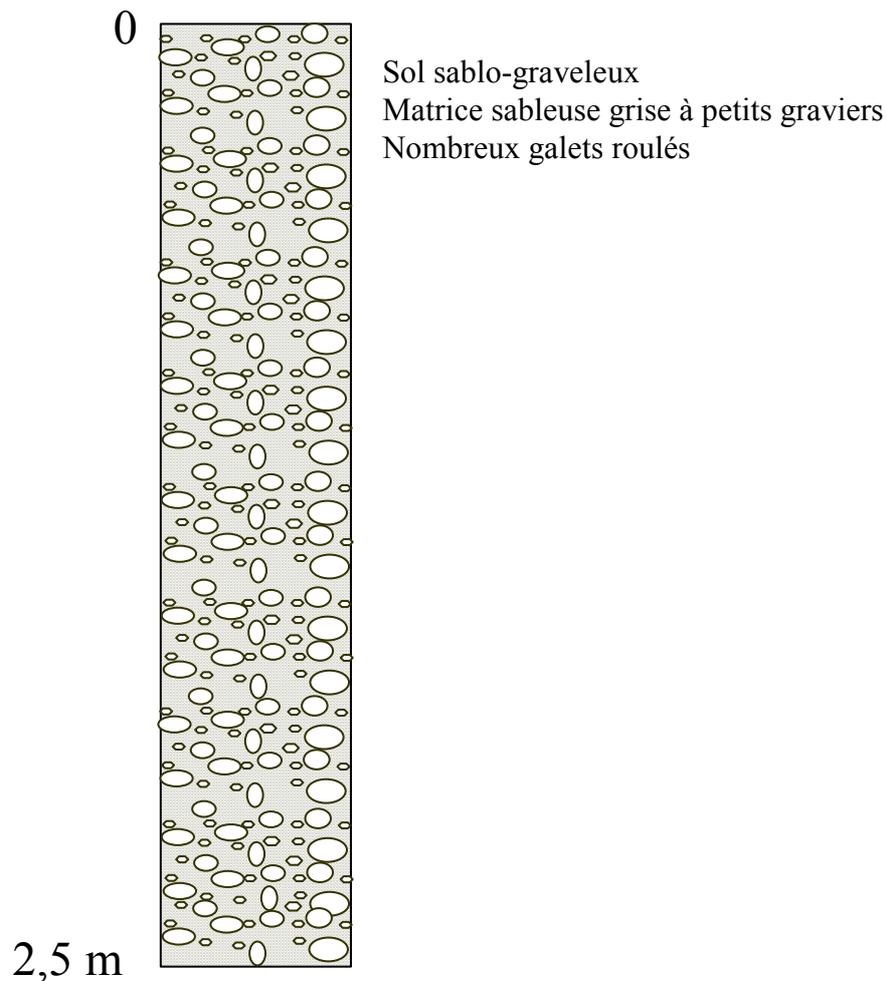
Figure 15 - Fosse pédologique VF01 – le Vivas sur substratum des alluvions

Les résultats de la fosse pédologique montrent une épaisseur de sol supérieure à 2,5 m, confirmée par les sondages de reconnaissances effectués pour le canal de la Durance et enregistrés dans la Banque de Données du Sous-sol (BSS) du BRGM.

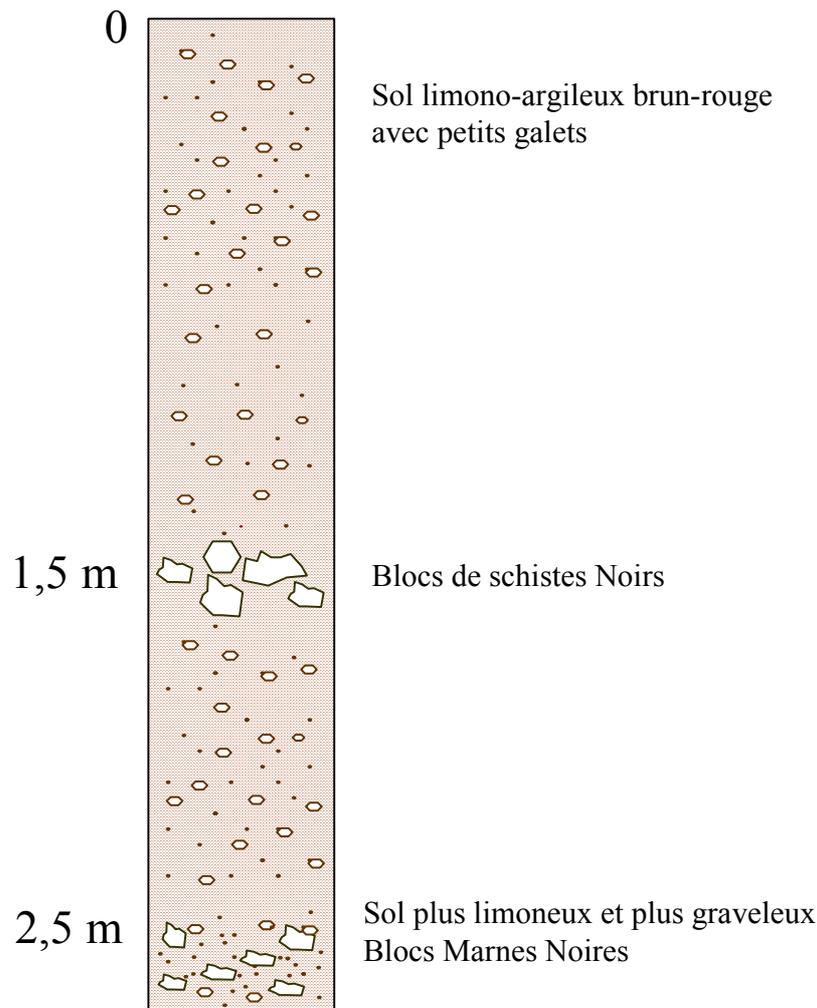
Figure 17 - Fosse pédologique VF02 – Plan de Vitrolles sur substratum d'éboulis sur Terres Noires

La fosse pédologique VF02 a rencontré une épaisseur de sol supérieure à 2,5 m. Les schistes ne sont cependant pas très profonds, et peuvent être localement rencontrés à une profondeur de 2 m environ (observation réalisée lors du terrassement de la maison située à proximité de la fosse). Cette fosse a permis de mettre en évidence l'existence de veines et/ou de niveaux très graveleux (à 1,5 m et 2,5 m de profondeur dans le sondage au tractopelle), qui peuvent faciliter l'évacuation des effluents traités.

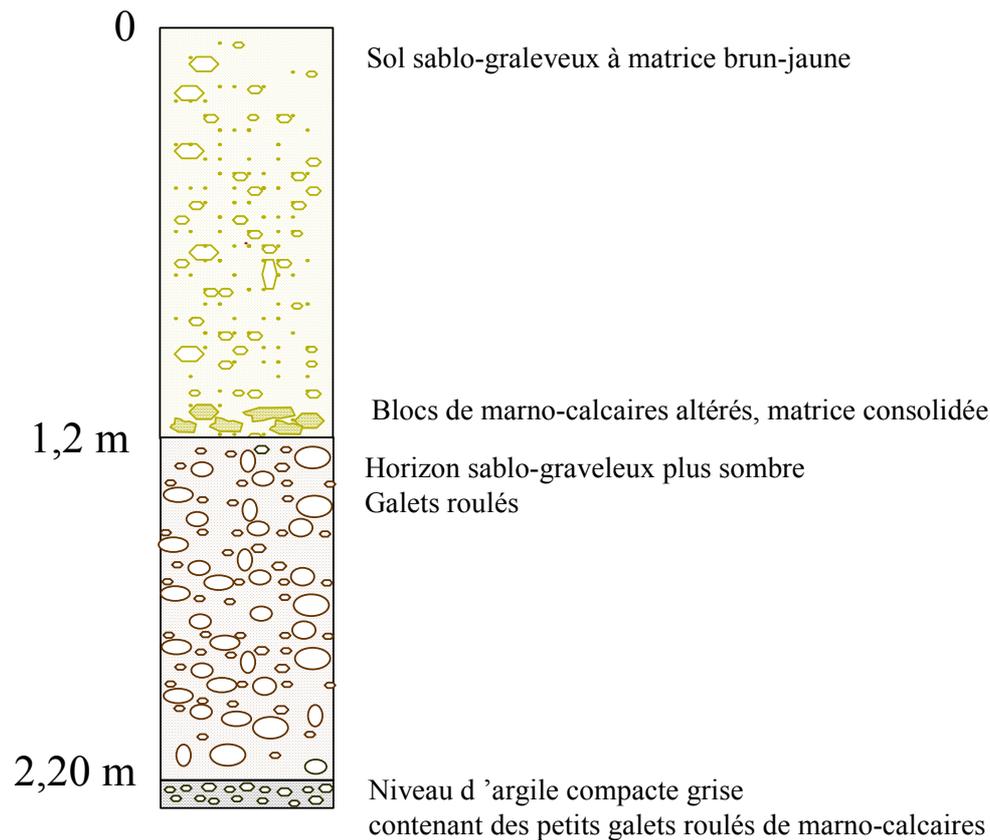
Figure 19 - Fosse pédologique VF03 – Les Combes sur substratum de moraines

La fosse pédologique VF03 a mis en évidence un sol de 2 m d'épaisseur contenant différents niveaux perméables en profondeur : entre 1m et 1,20 m de profondeur, une couche de sable jaune compact dans laquelle sont pris des blocs de marno-calcaires altérés, puis un niveau sablo-graveleux contenant de nombreux galets roulés. En revanche, un niveau imperméable argileux a été rencontré en fond de sondage.

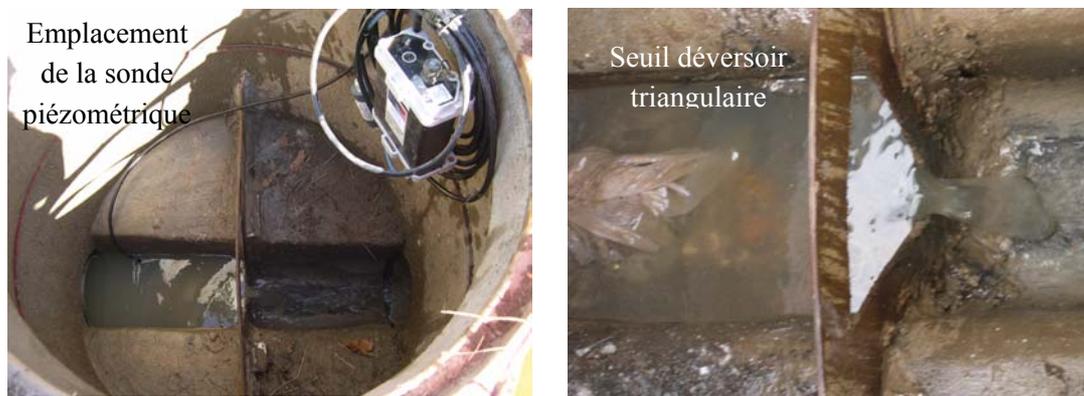
Figure 24 - Photographies d'un dispositif de mesure de débit

Les dispositifs de mesure des débits sont installés dans certains regards du réseau. Il sont composés d'un capteur de type piézomètre ou bulle à bulle, d'un enregistreur et d'un déversoir triangulaire.

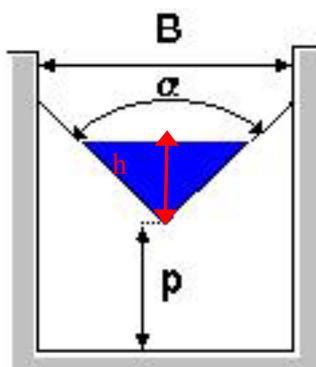
A partir de la hauteur d'eau (h) mesurée en amont du déversoir, on obtient le débit en appliquant la formule de Kindsvater-Shen suivant le principe suivant :

C étant le coefficient de débit effectif, fonction de α ;

h étant la hauteur d'écoulement mesurée au niveau de l'échancrure.

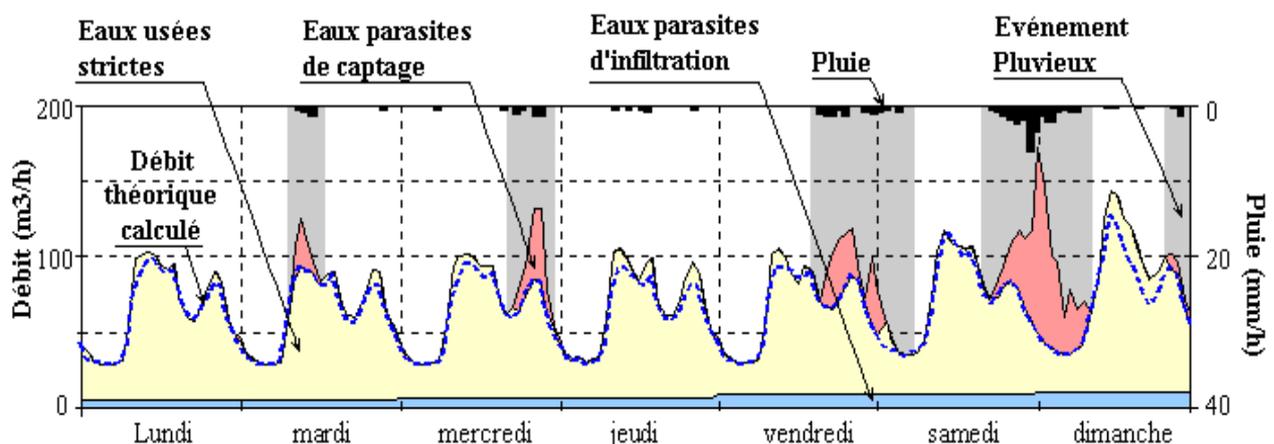
Figure 25 - Exemple de décomposition des débits Site "Laennec" - Bassin versant du "Bois du Château" Source "La Houille Blanche/ N°5-2001 (Mise en œuvre de l'autosurveillance sur la commune de Lorient - Stéphane Dauphin, Yannick Guezennec)

3 - **A chaque événement pluvieux**, le débit mesuré est remplacé par le débit théorique, si ce dernier lui est inférieur, les **eaux claires parasites météoriques "E.C.P.M."** sont alors obtenues par différence ($QE.C.P.M. = Q_{\text{mesuré}} - Q_{\text{théor}}$). Ces eaux d'origine pluviale issues du drainage rapide sont des apports dits de captage temporaire et d'infiltration. Les apports issus du drainage lent sont difficiles à distinguer et à quantifier précisément, cela nécessite une période de mesure plus longue.

4 - En soustrayant les E.C.P.P. et E.C.P.M. au débit total nous obtenons les **eaux usées strictes "EU"** ($Q_{EU} = Q_{\text{mesuré}} - Q_{E.C.P.P.} - Q_{E.C.P.M.}$).

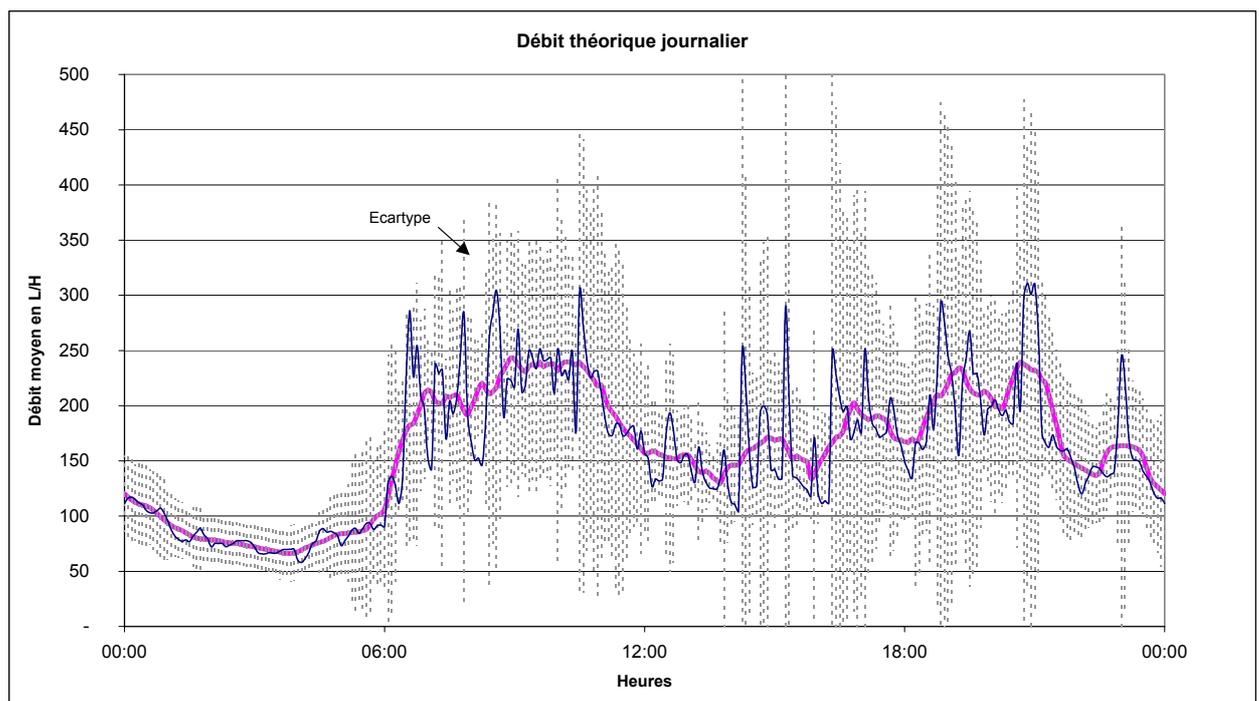
Figure 26 - Débit moyen journalier mesuré en amont de la station d'épuration du village (Vit 3)

Les deux graphiques ci-après concernent les mesures réalisées **juste en amont des deux stations d'épuration du village de Vitrolles (Vit 3 : période de mesure : du 18/03/2004 à 16H50 au 04/05/2004 à 9H50) et de Plan de Vitrolles (Vit 1 : période de mesure : du 18/03/2004 à 11H15 au 04/05/2004 à 10H25)**. Les graphiques du débit théorique des autres points de mesures Vit 2 et Vit 4 sont présentés en *annexe 1*.

La courbe du débit moyen horaire retrace l'évolution type du débit dans le réseau pour un jour de semaine moyen. Les variations de débits (représentées par les pics en gris clair) constituent les écarts-types des débits instantanés moyens. Compte tenu de l'importance de ces écarts-types, les résultats quantitatifs obtenus devront être interprétés avec précaution.

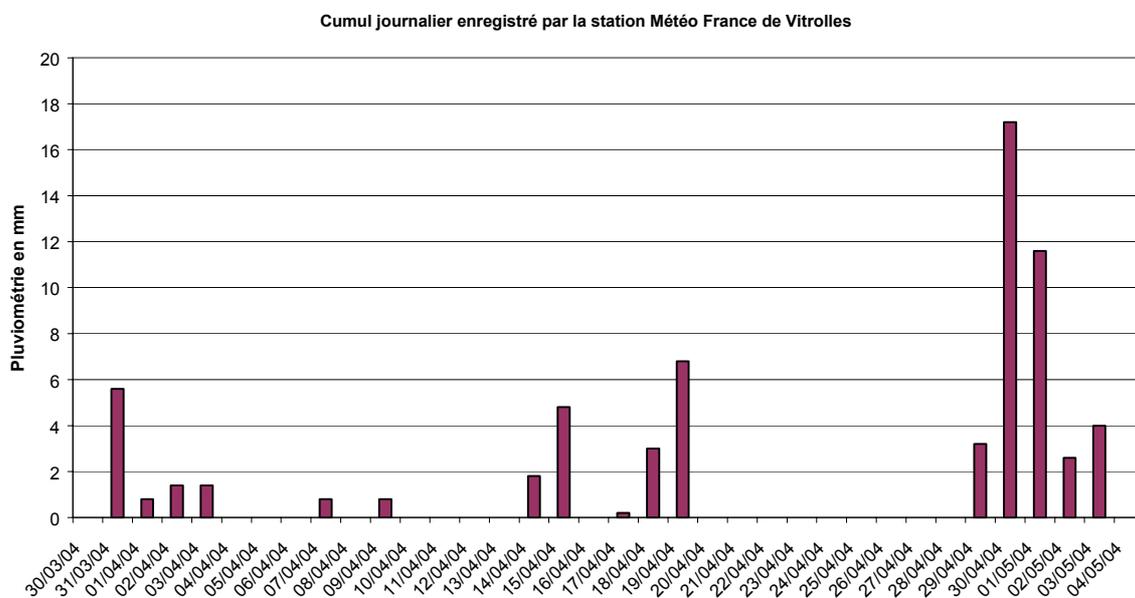
Figure 28 - Episodes pluvieux recensés durant la campagne de mesure

Nous avons retenu les périodes où les épisodes pluvieux ont été significatifs et susceptibles d'avoir un impact suffisant sur le réseau (épisodes pluvieux nocturnes, épisodes pluvieux brefs mais de forte intensité, épisodes pluvieux journaliers continus).

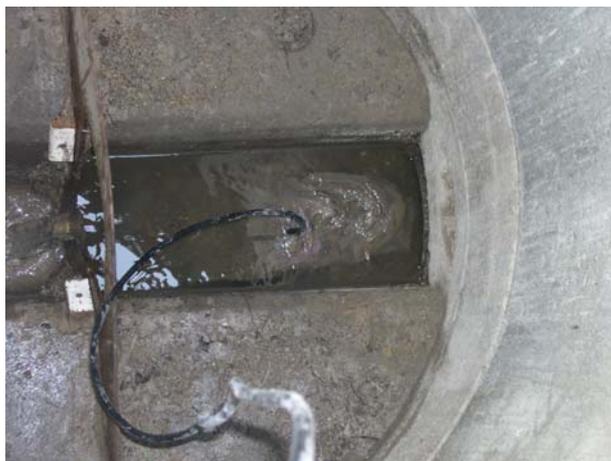
Figure 31 - Exemple d'encrassement d'un seuil

Ces constatations confirment que **la présence des seuils déversoirs ne favorise pas le transfert de la charge polluante vers la station.** A titre d'illustration, la photographie suivante montre l'accumulation de matière en amont d'un seuil.

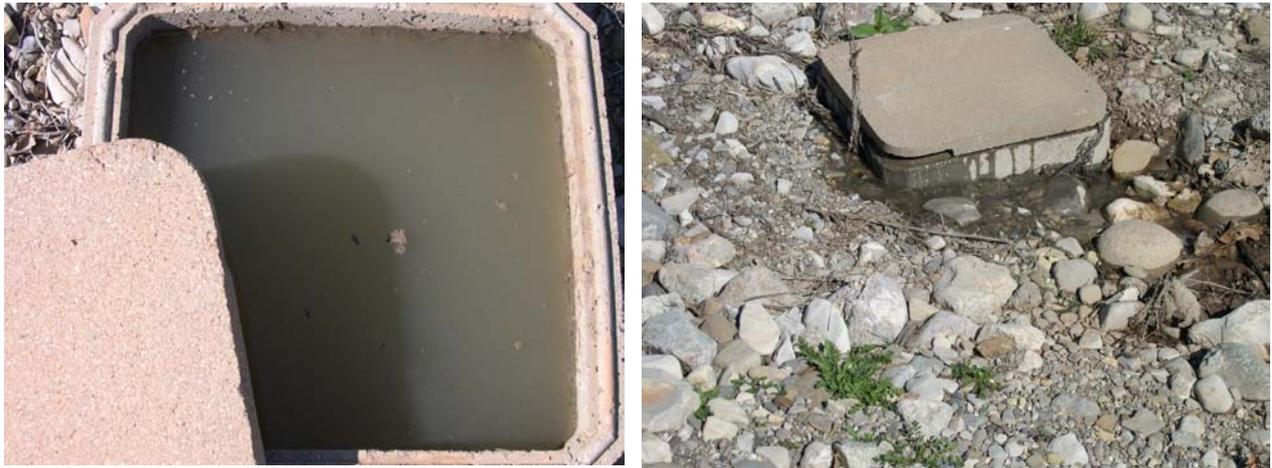
Figure 32 - Photographies des regards de répartition en amont des drains

La station d'épuration de Plan de Vitrolles **fonctionne très mal**. Les ouvrages sont, de nouveau, **en dysfonctionnement (colmatage du décolloïdeur et des drains, mise en charge de la fosse toutes eaux)**. Les photographies ci-dessous montrent bien que les regards de répartition en amont des drains sont complètement colmatés. On peut même supposer que le colmatage a atteint le massif filtrant. En effet, les effluents sortant de la station sont septiques ; ce qui laisse présager un colmatage et un noyage de l'ensemble du massif de sable qui empêche la minéralisation aérobie de la matière organique (absence d'aération du massif).

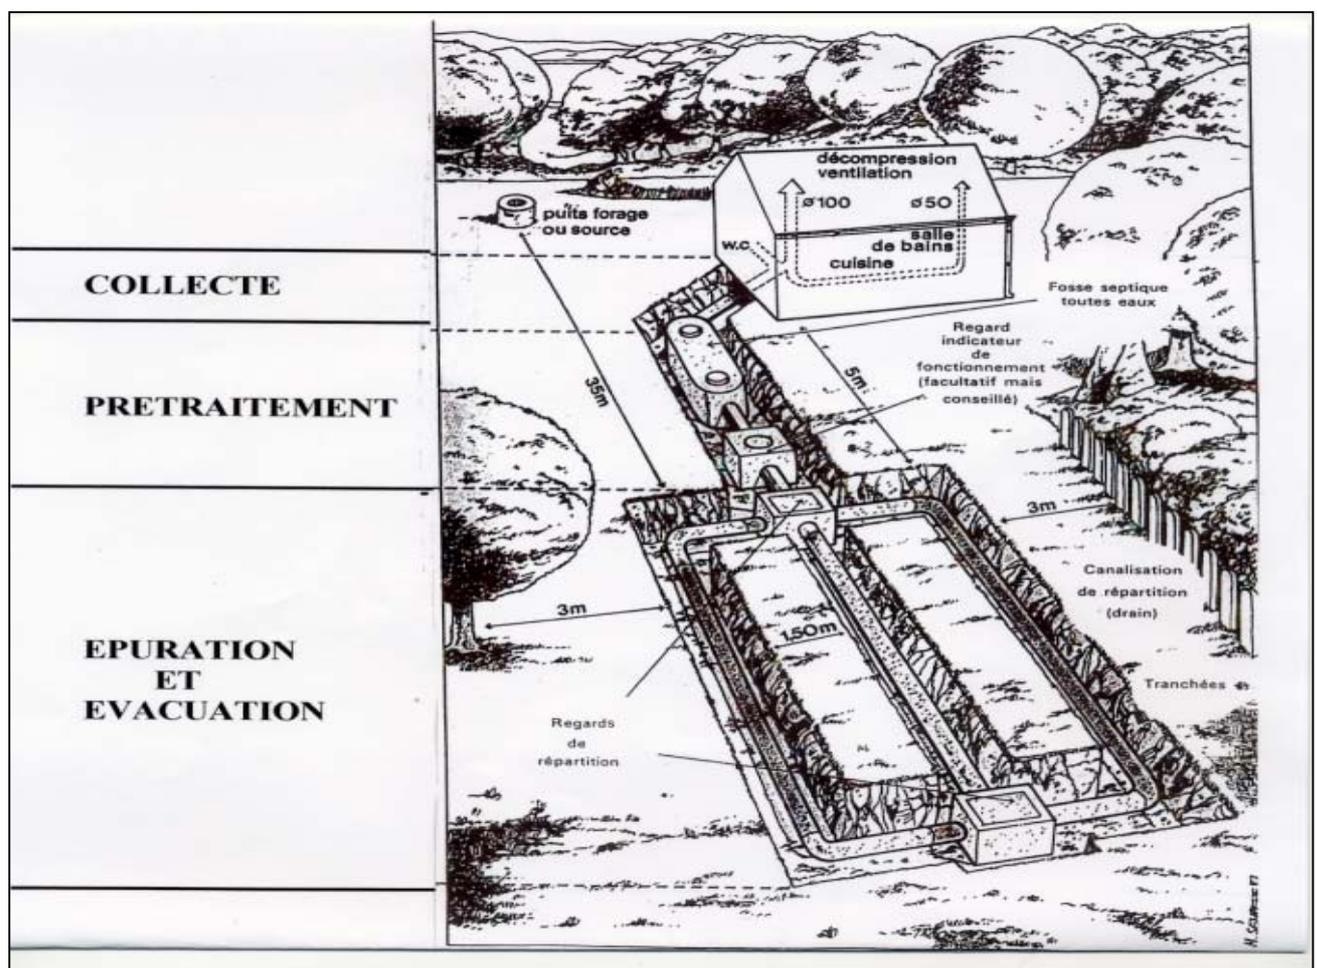
Figure 33 - Schéma type d'un système d'assainissement non collectif

Ces différents systèmes de traitement seront décrits en détail au chapitre 5.2.3.1.

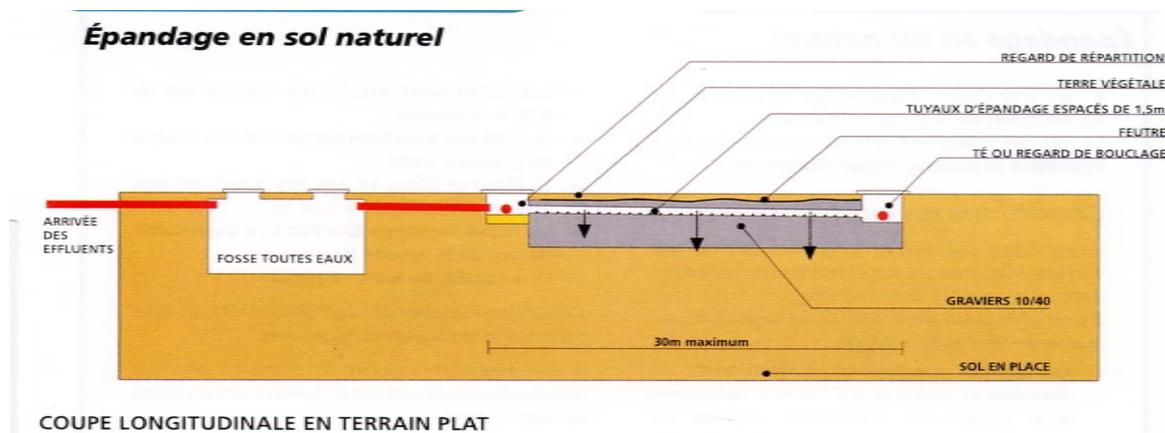
Figure 34 - Principe d'une tranchée d'épandage classique

Dans le cas particulier d'un sol sableux où la réalisation de plusieurs tranchées d'infiltration est difficile, l'épandage est réalisé dans une fouille unique d'une longueur maximale de 30 m et d'une largeur maximale de 8 m. Il est important de faire attention à ne pas implanter ce dispositif, appelé **lit d'épandage à faible profondeur**, dans une cuvette qui collecterait des eaux pluviales ou à proximité d'une rupture de pente, afin d'éviter les résurgences en bas de pente.

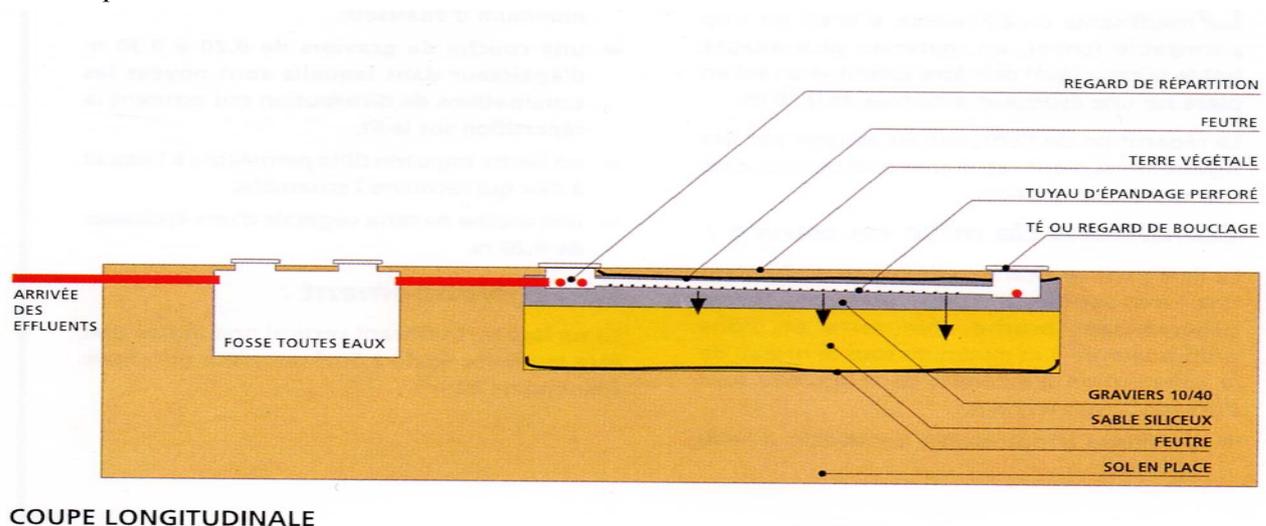
Figure 35 - Principe d'un lit filtrant vertical non drainé

Le dimensionnement du lit d'épandage doit être de 20 m² jusqu'à 4 pièces principales, et au-delà, 5 m² de plus par pièce supplémentaire. Une largeur du lit de 5 m et une longueur minimale de 4 m sont requises dans tous les cas.

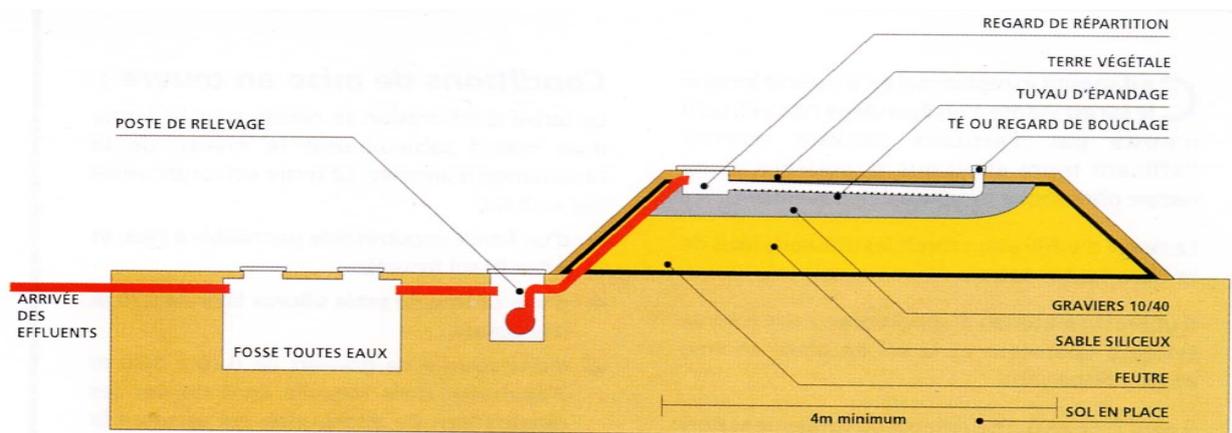
COUPE LONGITUDINALE : VERSION AVEC POSTE DE RELEVAGE

La surface minimale au sommet du tertre doit être de 20 m² jusqu'à 4 pièces principales, et au-delà, 5 m² de plus par pièce supplémentaire. Jusqu'à 4 pièces principales, la surface minimale à la base du tertre doit être de 60 m² (pour une perméabilité K comprise entre 15 et 30 mm/h) ou de 40 m² (pour K compris entre 30 et 500 mm/h). Au-delà de 4 pièces, la surface minimale à ajouter par pièce supplémentaire est de 30m² (pour K compris entre 15 et 30 mm/h) ou de 20 m² (pour K compris entre 30 et 500 mm/h). Dans tous les cas, une hauteur d'environ 1 m, une largeur de 5 m et une longueur minimale de 4 m au sommet, sont requises.

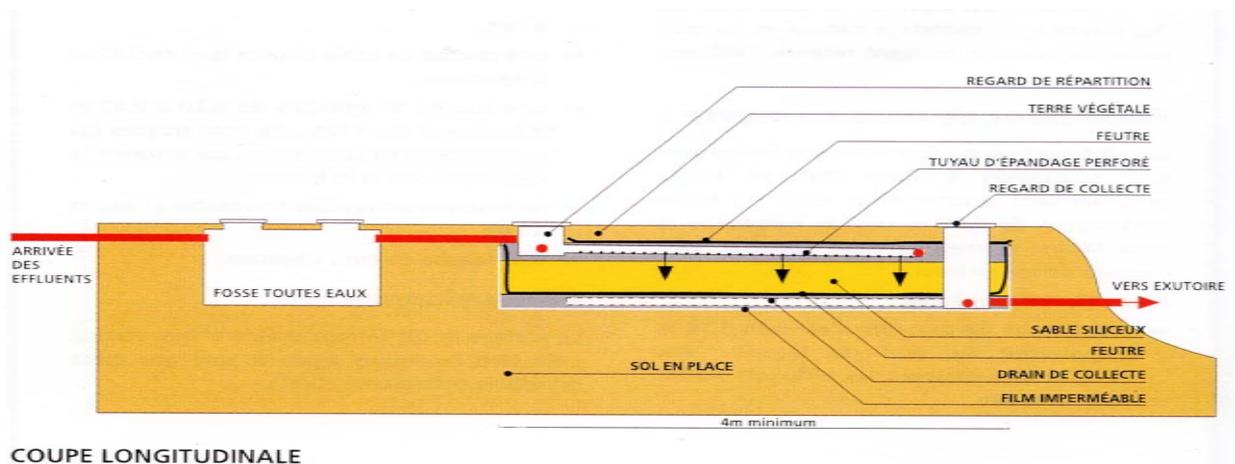
Figure 37 - Principe d'un lit filtrant drainé à flux vertical

Le lit filtrant est donc utilisé comme système épurateur et le milieu superficiel (rivière pérenne) ou souterrain (puit d'infiltration) comme moyen d'évacuation. Pour rejeter l'effluent traité sans relevage, il faut que l'exutoire se situe au moins à 1,2m en contrebas du terrain naturel. La canalisation d'évacuation doit être disposée sur un lit de sable, avec une pente de 0.5% au minimum et comporter, si nécessaire, un clapet anti-retour.

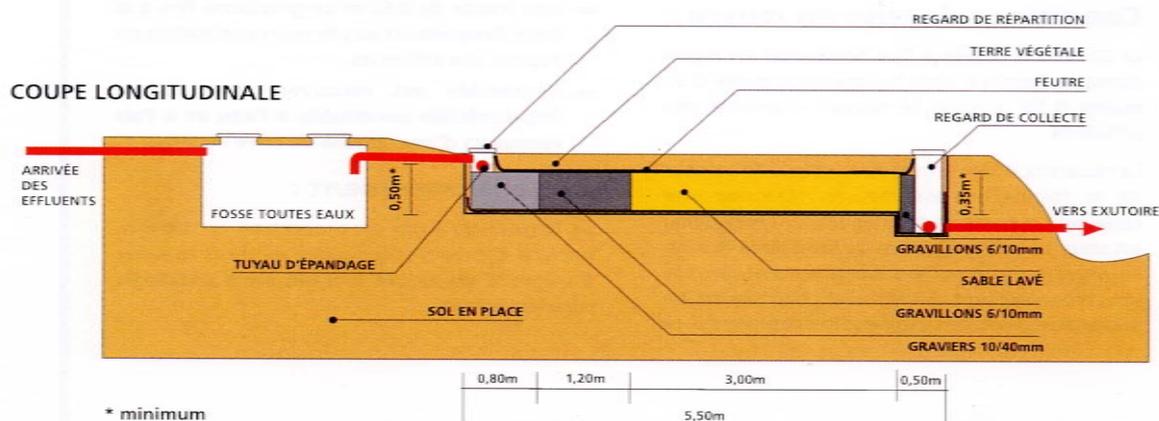
Figure 38 - Principe d'un lit filtrant drainé à flux horizontal

L'ensemble est recouvert d'un feutre imputrescible perméable à l'eau et à l'air recouvert d'une couche de terre végétale. La largeur de répartition est de 6 m pour 4 pièces principales, 8 m jusqu'à 5 pièces principales et d'1 m par pièce principale supplémentaire. Dans tous les cas, la largeur du front de répartition ne devrait pas dépasser 13 m. Le sable de ce lit filtrant est donc utilisé comme système épurateur et le milieu superficiel ou souterrain comme moyen d'évacuation.

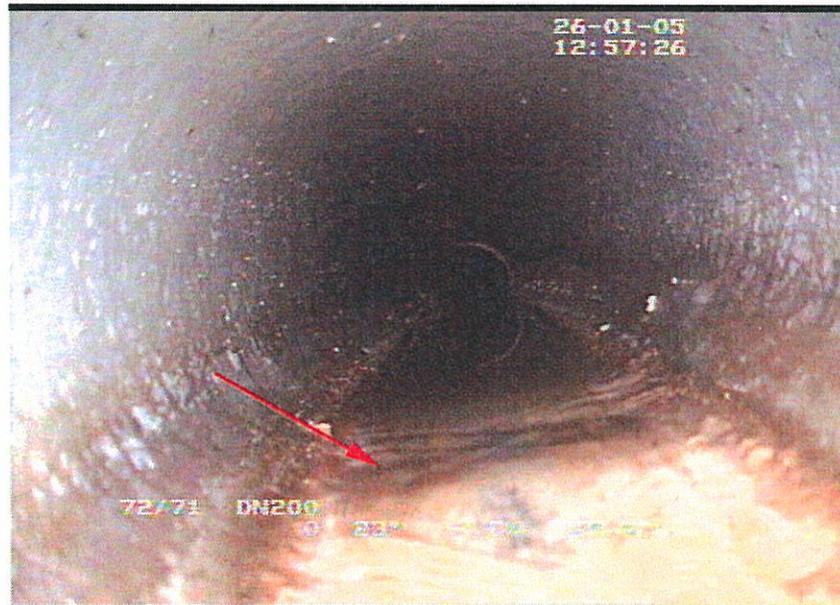
Image N° 10

Distance 24.77
Description (G3) Geometrie, flache, début dégat parcours

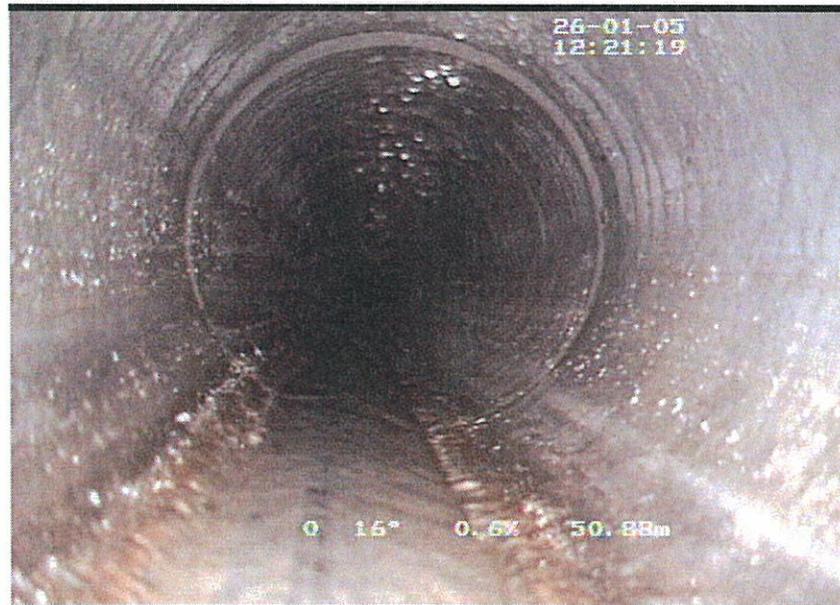
Image N° 5

Distance 53.50
Description (PE) Fin de conduite, suintement constaté dans regard 73

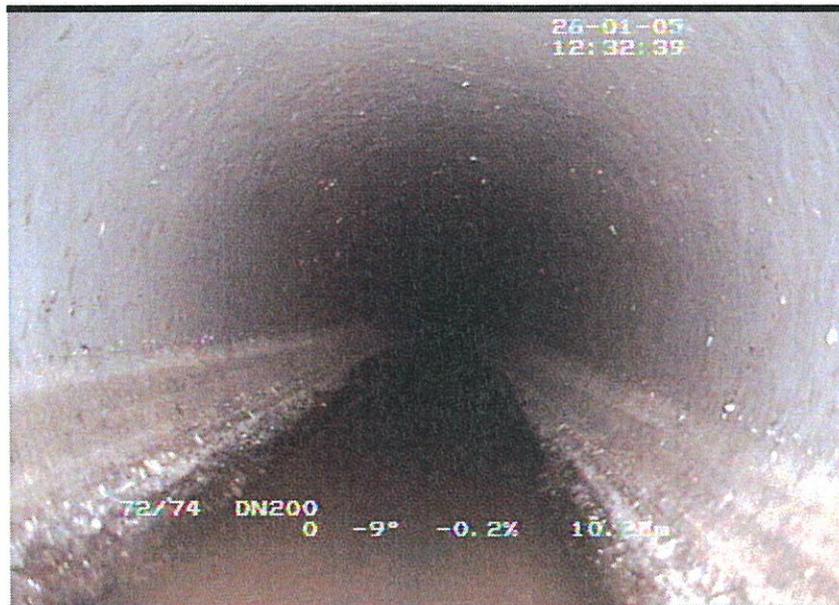
Image N° 7

Distance 36.64
Description (OKU) Obstacle(s), dépôt de concrétions, du à contre pente importante

Concernant le réseau de Plan de Vitrolles, les 150 L/h d'eaux claires parasites permanentes ont été a priori surévalués car les défauts d'étanchéité constatés sur deux regards ne suffisent pas à expliquer ce débit. Par contre, une contre-pente importante est signalée et pose problème pour le bon fonctionnement du réseau.

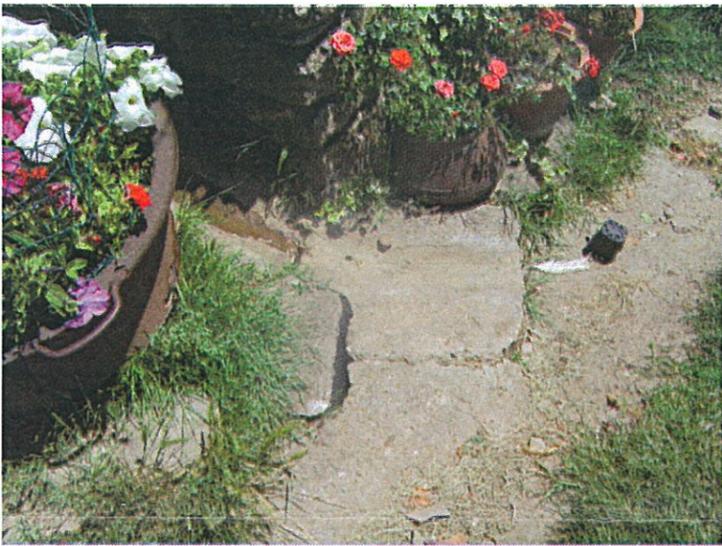
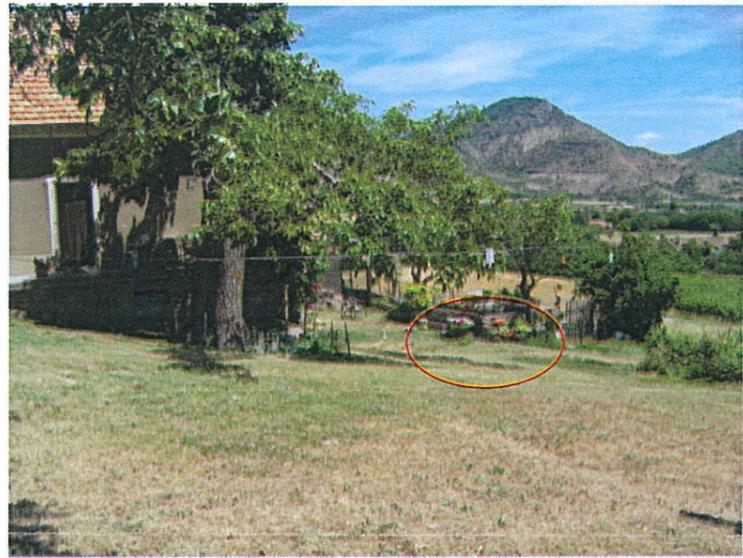
Au niveau de la ferme Barbiers, le défaut d'étanchéité sur la boîte de branchement située à proximité du lavoir (cf. photos 3 et 4) est susceptible d'être responsable du faible apport continu d'eaux claires parasites (environ 81 L/h de ECPPP).
