Le Sornin - tronçon n°1

Lit mineur du Sornin en aval de la RD982 (linéaire 2560 mètres)
Communes de Saint-Martin-de-Lixy & Saint-Edmond (dept.71)
Communauté de communes du Canton de Chauffailles

Intention :
Accompagnement des évolutions morphologiques,
préservation d'un espace de fonctionnalité à la rivière
et récréation de formations ripicoles indigènes

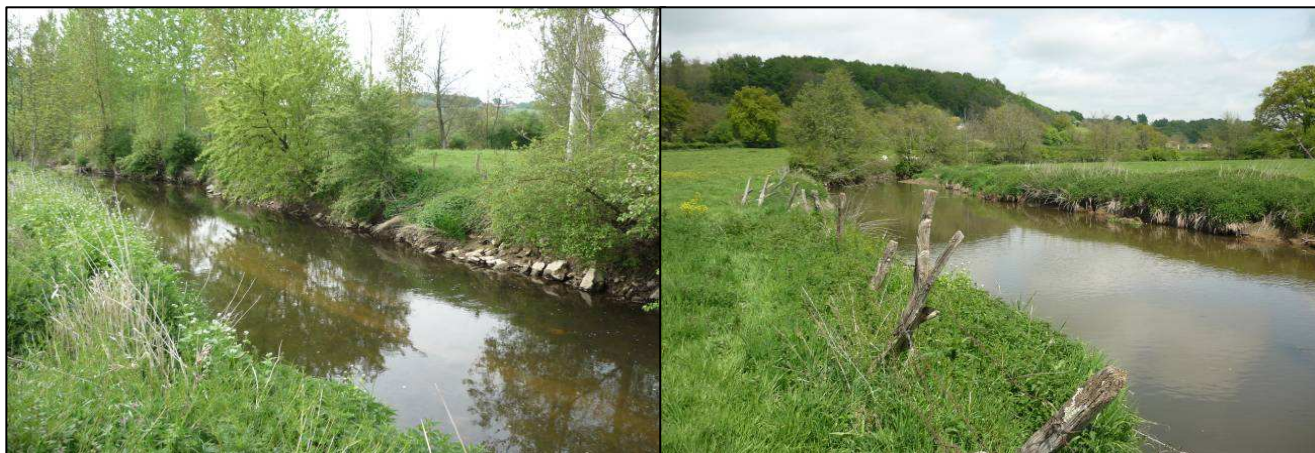
Figure 1-3 Illustration du caractère lentique des écoulements et d'une physionomie physique relativement banalisée du Sornin : largeur et profondeur uniforme, absence de dissymétrie des fonds en section, émergence du substratum en fond de lit (image de gauche), absence de vitesse de courant, etc. - Clichés Biotec, mai 2009.

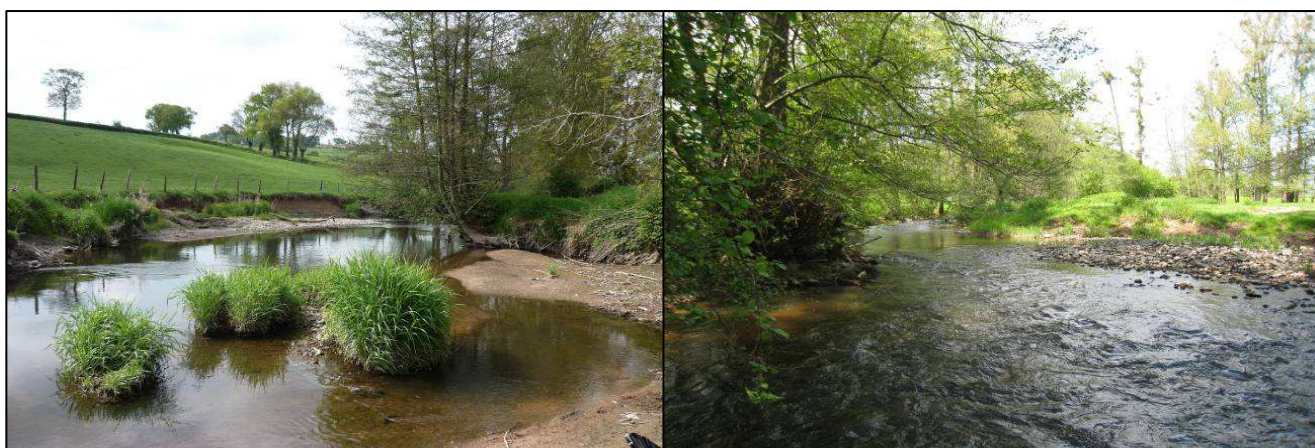
Figure 1-4 Illustration du caractère dynamique des écoulements en certains secteurs du tronçon expertisé : jeu d'érosion et d'atterrissement, conditions d'écoulement et profondeurs variées, largeur du lit non uniforme, etc. - Clichés Biotec, mai 2009.

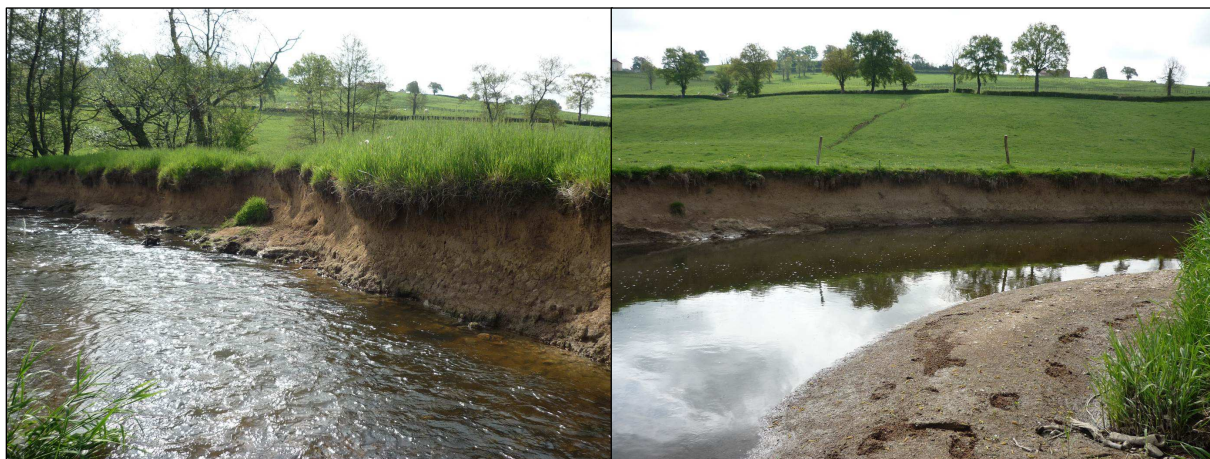
Figure 1-6 Vues de fronts riverains particulièrement exposés aux contraintes d'écoulement (berges concaves / travail sur toute la hauteur de la berge) - Clichés Biotec, mai 2009.

- Accepter, de manière généralisée, le travail érosif de la rivière en veillant à sensibiliser les riverains et usagers (bandes enherbées, etc.), voire en entreprenant une politique d'acquisition foncière d'une bande riveraine suffisamment large en des endroits choisis (concavité de méandres, notamment).
- Eviter tout remblai en lit mineur ou travaux d'arasement et scarification de bancs alluviaux (dépôts de sables et graviers).

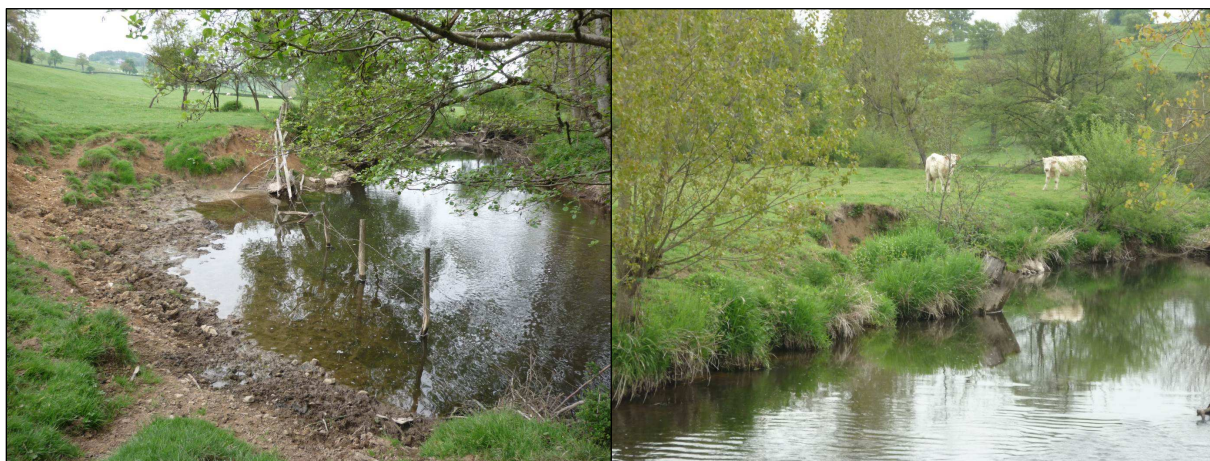
Figure 1-7 Illustrations de l'impact du piétinement du front de rive ou des surfaces immédiatement en surplomb de la crête de talus par le bétail - Clichés Biotec, mai 2009.

- Fournir et installer des clôtures agricoles en recul suffisant du front de rive (après démontage concomitant de celles obsolètes ou dégradées) ;
 - Créer de nouveaux abreuvoirs en des endroits choisis (faiblement exposés aux contraintes d'écoulement) et en concertation avec les propriétaires privés ;

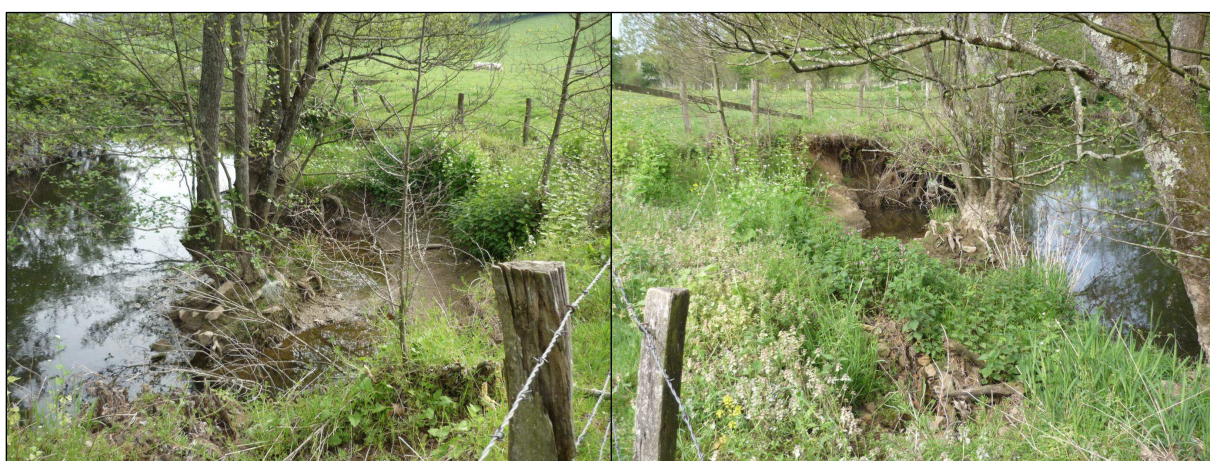
Figure 1-8 Illustrations des impacts regrettables (tournoiement des eaux autour des troncs en période de crue, sapement de la rive en recul, risque de basculement, etc.) du maintien de sujets ligneux d'importants diamètres (et dépourvus de végétation buissonnante en pourtour) en des endroits particulièrement exposés aux contraintes d'écoulement - Clichés Biotec, mai 2009.

- Procéder au tronçonnage à la base (recépage/abattage sélectif) des sujets ligneux arborés présentant des risques de déchaussement en front de berge, ou participant à l'accentuation du travail des courants en période de crue.
