Le Sornin - tronçon n°4

Lit mineur du Sornin entre la STEP de Charlieu et le pont de la RD487 (linéaire 1440 mètres)
Communes de Saint-Nizier-sous-Charlieu & Pouilly-sous-Charlieu (dept.42)
Communauté de communes du Pays de Charlieu

Intention :
Accompagnement des évolutions morphologiques,
et préservation d'un espace de fonctionnalité à la rivière

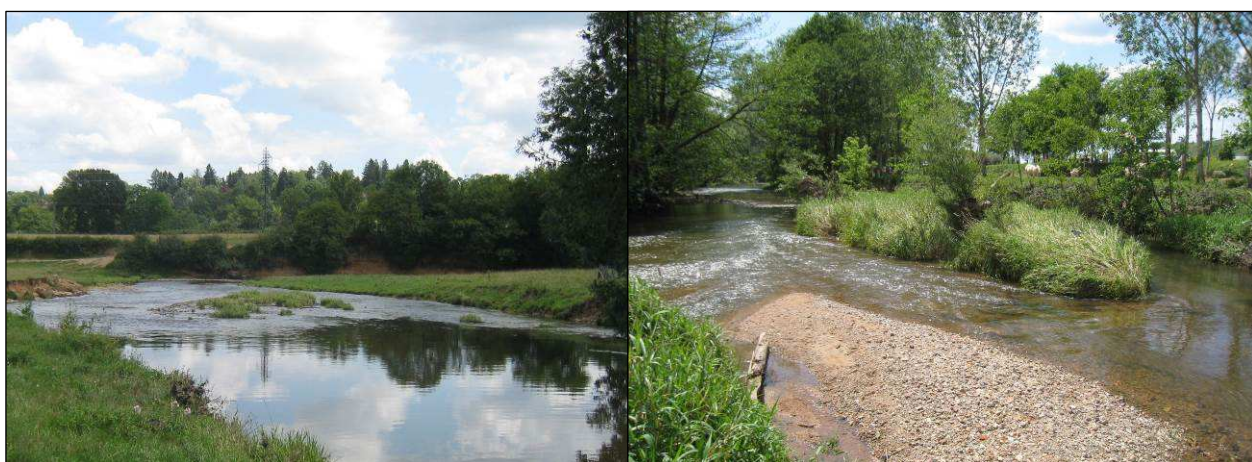
Figure 4-5 Illustration du caractère dynamique de la rivière : jeu d'érosion et d'atterrissement (notamment en partie médiane du tronçon – image de droite) à l'origine de conditions d'écoulement et profondeurs variées, d'une largeur du lit non uniforme, etc. (sources de diversité d'un point de vue écologique) - Clichés Biotec, juin 2009.

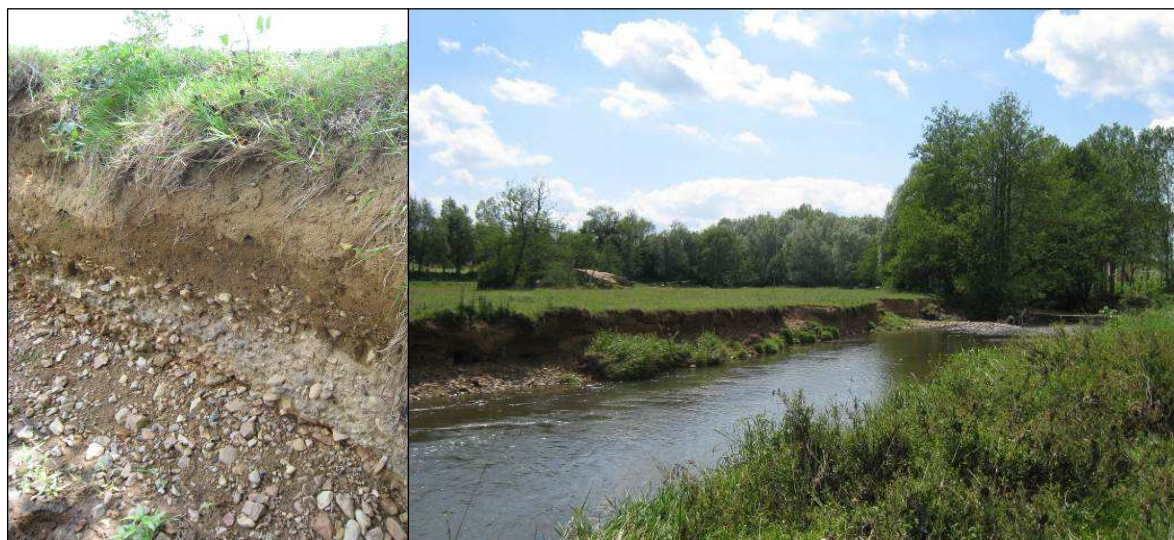
Figure 4-6 Vues de fronts riverains particulièrement exposés aux contraintes érosives du fait du travail latéral de la rivière et de la nature même des matériaux constitutifs de la berge (couche plus ou moins épaisse de matériaux graveleux (graviers) en pied de berge - Clichés Biotec, juin 2009.

Si les fronts d'érosion, rive gauche et en concavité de méandres, sont de physionomie relativement exceptionnelle (talus haut, façonnement de la roche mère, sous-cavement important des arbres du versant, etc.), celles-ci n'apparaissent désormais plus les plus « actives » et peuvent être « gérées » par un travail de surveillance puis de gestion des boisements riverains en surplomb (tronçonnage à la base des sujets présentant des risques de déchaussement). A contrario et hormis à l'extrémité amont du tronçon où l'impact du bétail rive gauche est le facteur d'évolution le plus prégnant de la morphologie des berges, les autres et nombreuses encoches d'érosion constatées connaîtront probablement encore une exagération (recul de la rive ; égrainage par mottes jusqu'à obtention d'un profil d'équilibre ; etc.) du fait, en ces endroits, d'un travail latéral accru de la rivière en période de hautes eaux (existence d'îlot ou large et ancien atterrissement boisé en vis-à-vis) puis de la nature même des sols en rive (présence d'une couche de matériaux graveleux aisément affouillable en pied de berge).
