Le Sornin - tronçon n°5

Lit mineur du Sornin de la confluence avec le Chandonnet jusqu'au seuil SB 127 (linéaire 4350 mètres)

Communes de Saint-Nizier-sous-Charlieu & Pouilly-sous-Charlieu (dept.42)

Communauté de communes du Pays de Charlieu

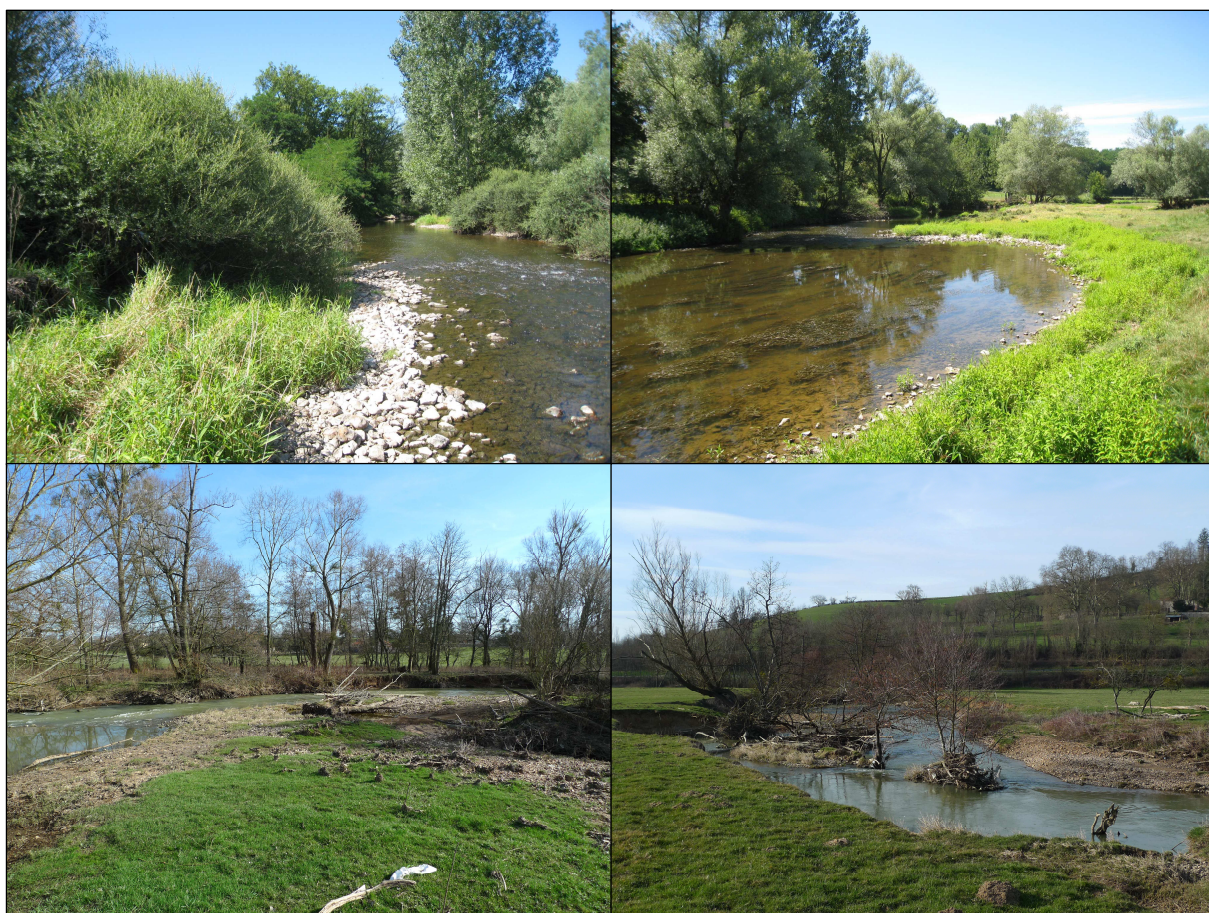
Figure 5-2 Illustrations de la diversité physique de ce tronçon de cours d'eau et des conditions stationnelles favorables aux formations végétales typiques des milieux humides qu'elle suscite – Clichés Biotec, août 2009 & mars 2010.

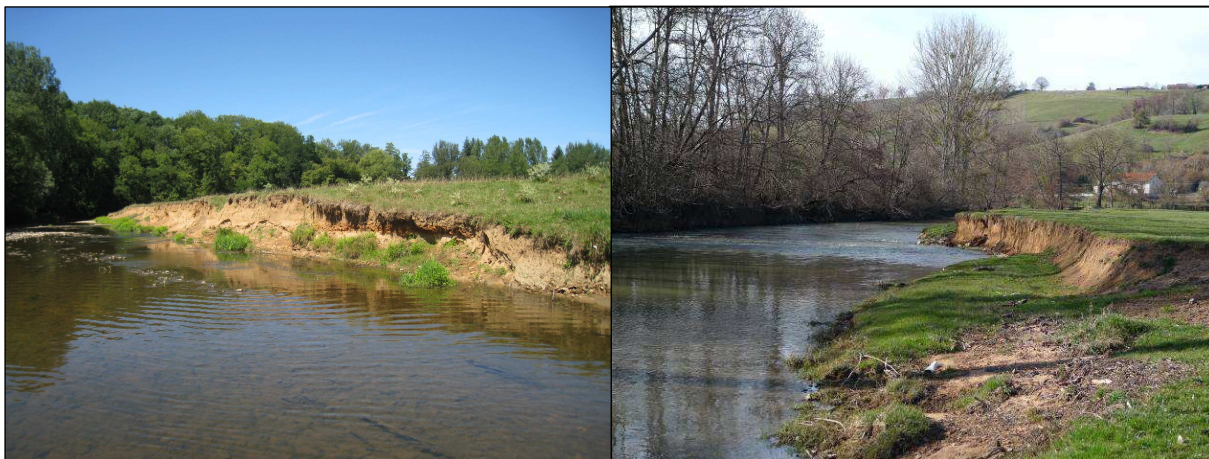
Figure 5-3 Vues successives de talus riverains ayant subi une érosion superficielle : cas de berges situées en rives convexes ayant été « décapées » lors de crues de fréquence non courante et, probablement, sous l'impact sur les écoulements de la végétation se développant en vis-à-vis – Clichés Biotec, août 2009 & mars 2010.

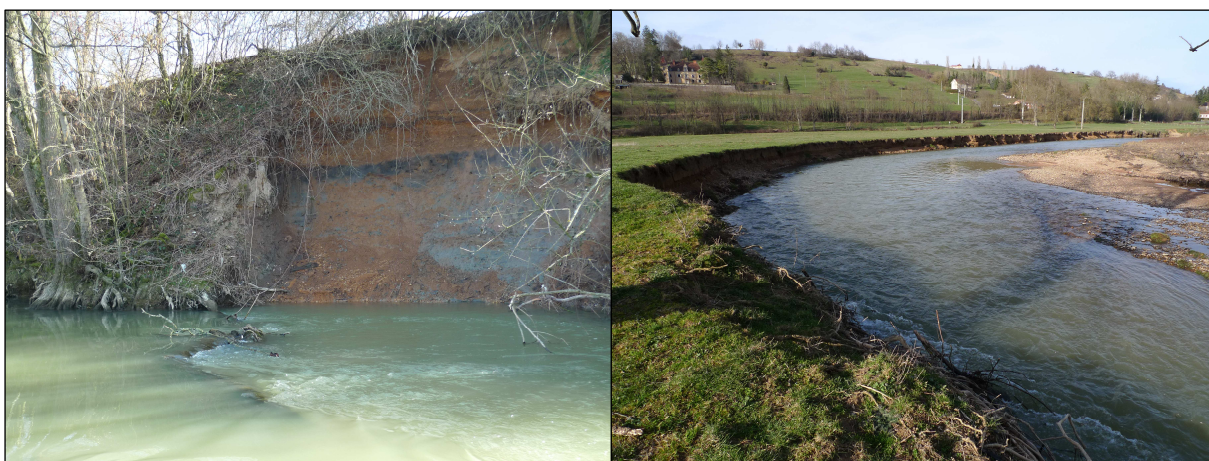
Figure 5-4 Illustration du travail érosif de la rivière sur un versant (glissement de la couche peu épaisse des sols et mise à nu de la « roche mère » (substratum) sous l'effet conjoint du poids des arbres en surplomb), puis en concavité de méandre (cas d'une érosion particulièrement dynamique) - Clichés Biotec, août 2009 & mars 2010.
