SYndicat
Mixte
des rivières
du SOrnin
et de ses Affluents

Restauration du tronçon du Sornin à la traversée de Charlieu

Phase 2 : Scénarios d'aménagement

Septembre 2009

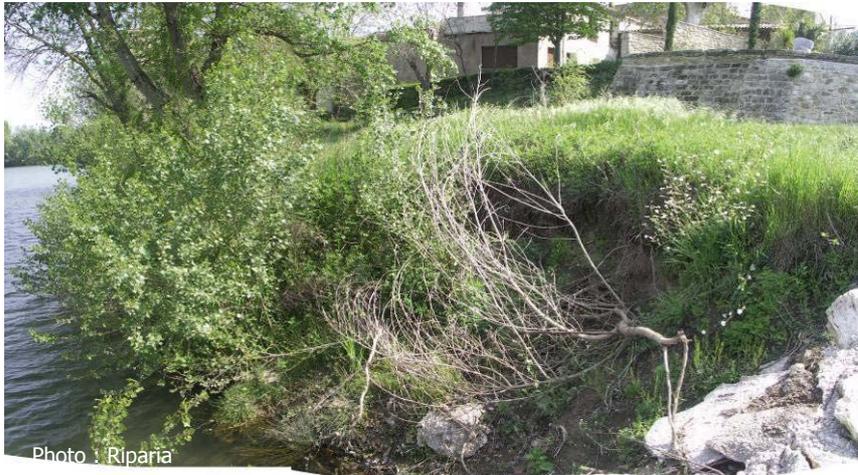
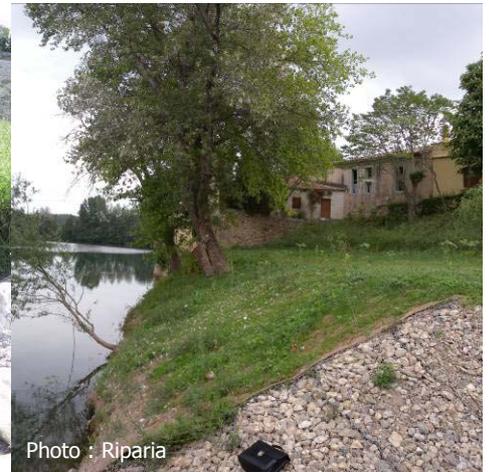
*Photo 1 : Avant : Exemple d'intervention simple : retalutage et végétalisation (l'Hérault, 34)
Ici, traitement d'une érosion, reprise d'un rejet pluvial (premier plan) et conservation d'un arbre remarquable ; Photo prise à réception des travaux, les plants sont donc trop petits pour être visibles sur la photo.*

Il s'agit de redonner à la berge un profil d'équilibre naturellement stable, afin de permettre à la végétation de s'implanter plus facilement. La berge est totalement retravaillée dans son intégralité, le principe de base étant :

- Retalutage de la berge, de 3H/1V à 10H/1V ;

- Végétalisation du talus : plantations d'hélophytes, de boutures de saules, d'arbres et d'arbustes à racines nues.

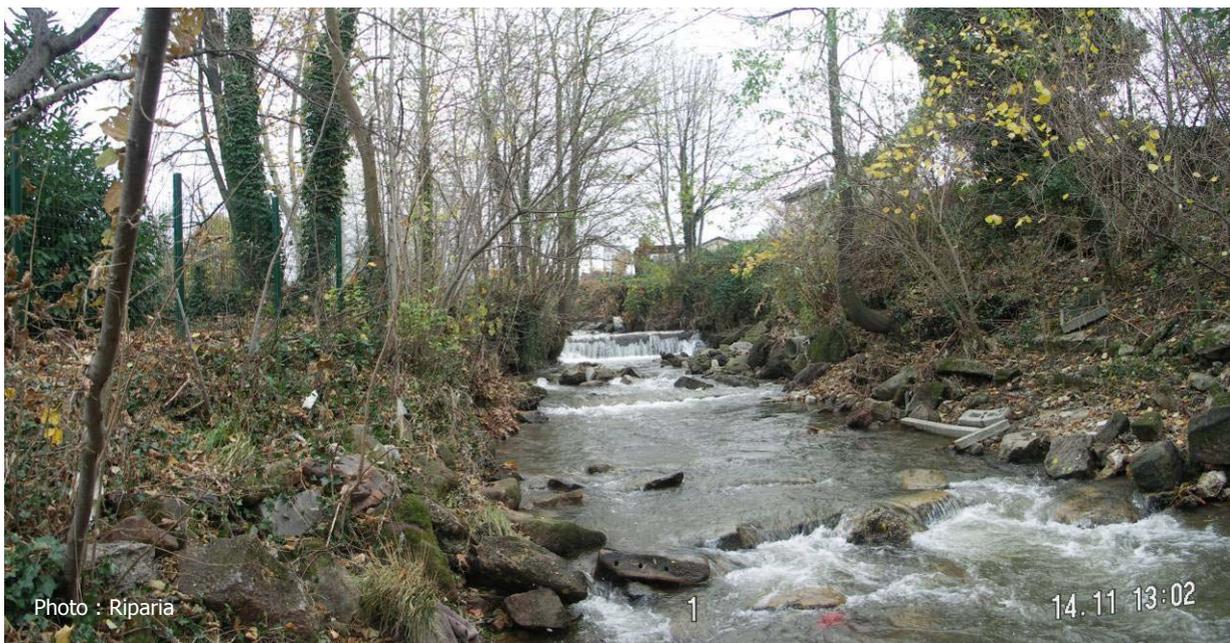
Photo 2 : Avant travaux (novembre 2008) : berges para-verticales, ripisylve étroite (l'Ondaine, 42)

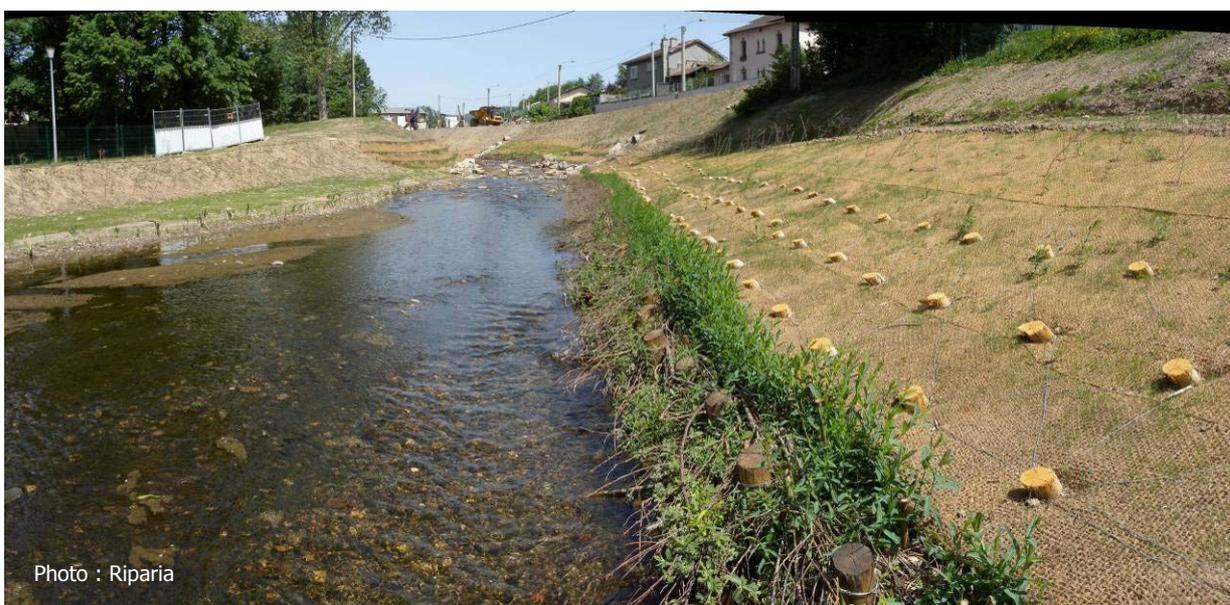
Photo 3 : Après travaux (juin 2009) : outre le recalibrage du cours d'eau et la suppression du seuil qui ne font pas parti des propositions du Sornin, l'ensemble des berges sont stabilisées à l'aide de techniques végétales.

Notez : fascine de saules et couches de branches à droite au premier plan, lits de plants et plançons en arrière plan sur les deux berges, et plage d'hélophytes avec fascine d'hélophytes à gauche de la photo.

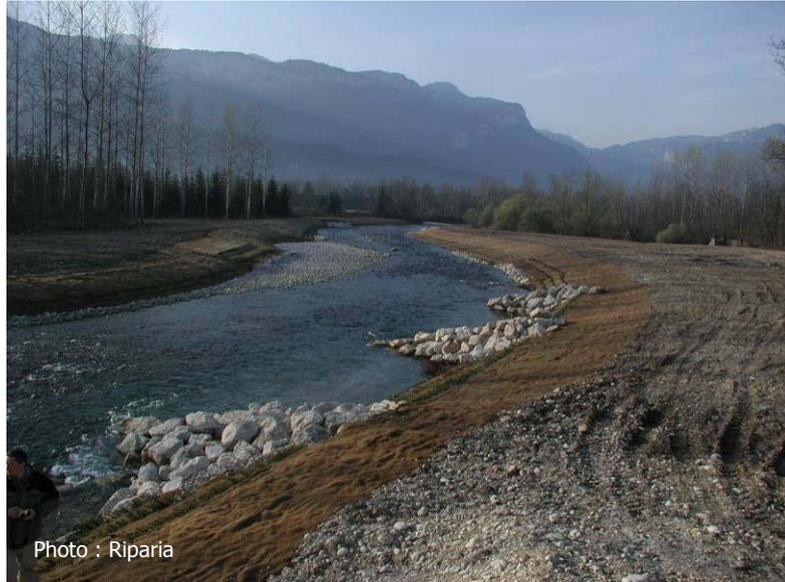
Photo 4 : Exemple d'épis déflecteurs en enrochement (Le Guiers, 38)

Ces épis peuvent être réalisés en enrochement libres ou en génie végétal (épis végétalisés). Cependant, compte tenu de la taille du cours d'eau et de sa dynamique, des épis plongeants en enrochements sont conseillés.

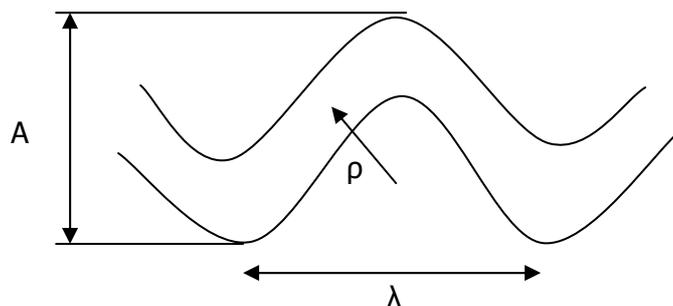
D'après les équations du régime, il existe une relation entre l'amplitude des méandres (A), leur rayon de courbure (ρ), leur longueur d'onde (λ) et la largeur de la rivière

$$\begin{aligned} \lambda &= 11.L^{1.01} \\ \rho &= 0,22.L^{1.02} \\ A &= 3.L^{1.1} \end{aligned}$$

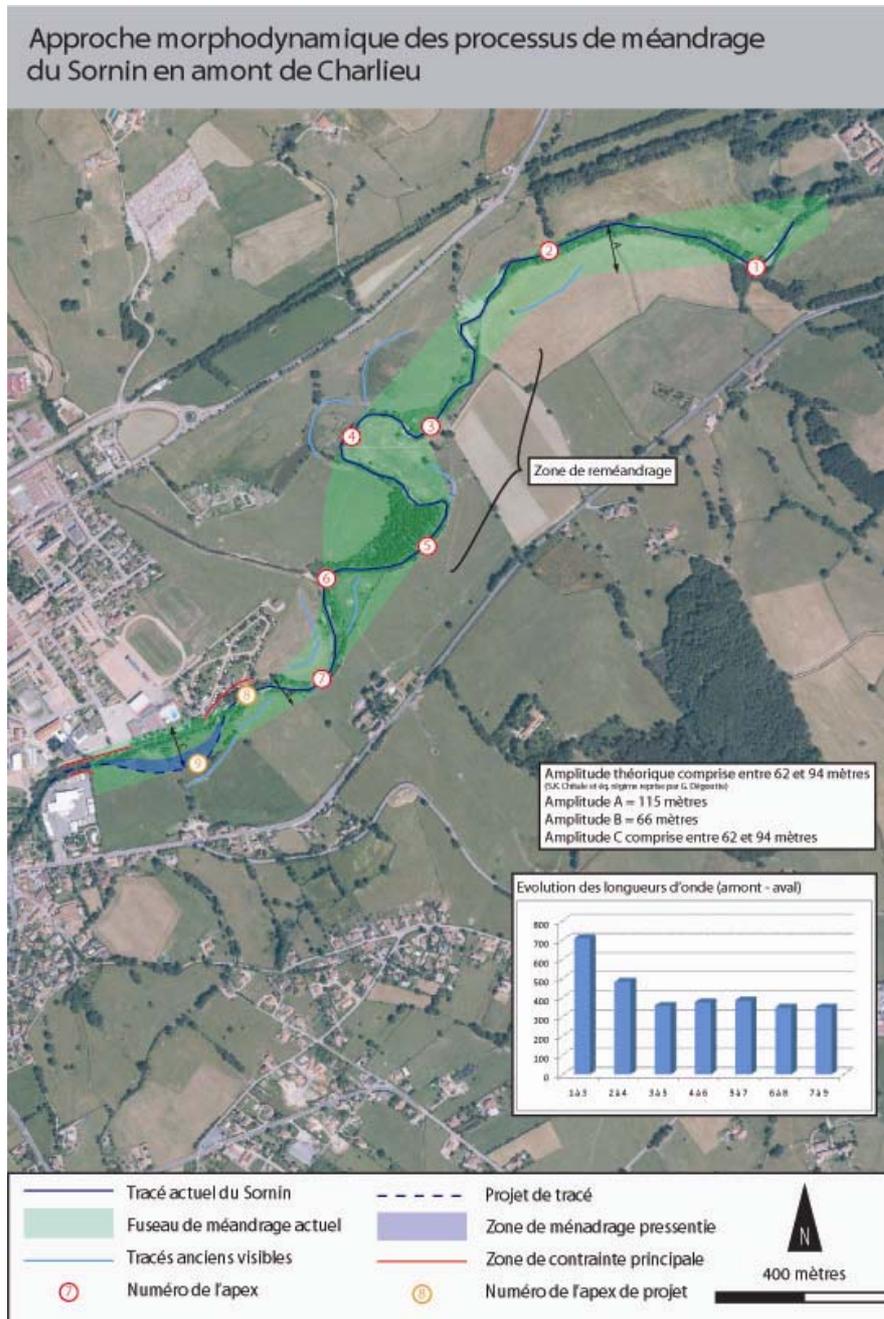
L'analyse de la vue en plan du Sornin sur la zone d'étude montre une longueur de l'ordre de 500 mètres en aval de la zone d'étude et de 300 mètres en amont, avec un « méandre manquant » au niveau de la ligne droite le long du chemin du camping. Les équations de Dury Ackers et Carlston qui font appel à l'hydrologie plus qu'à la morphométrie du cours d'eau nous donne une longueur d'onde théorique comprise entre 380 et 490 mètres ce qui est conforme à la première estimation

D'un point de vue morphodynamique, le fait de reméandrer la rivière à cet endroit précis apparaît donc en cohérence avec la dynamique naturelle du Sornin. Il est d'ailleurs possible qu'une des raisons de l'enfoncement du lit soit un recalibrage ancien qui est réduit le cheminement hydraulique.

La géométrie du méandre proposé ne répond pas complètement à ces principes fondamentaux, car elle prend en compte la réinsertion du Sornin en aval en évitant la formation d'un extrados trop prononcé, et elle limite l'emprise foncière d'une parcelle aujourd'hui privée. Cependant, ce tracé n'est qu'illustratif d'un principe d'aménagement qu'il s'agira d'affiner en tenant compte de l'ensemble de ces paramètres si ce scénario était retenu.

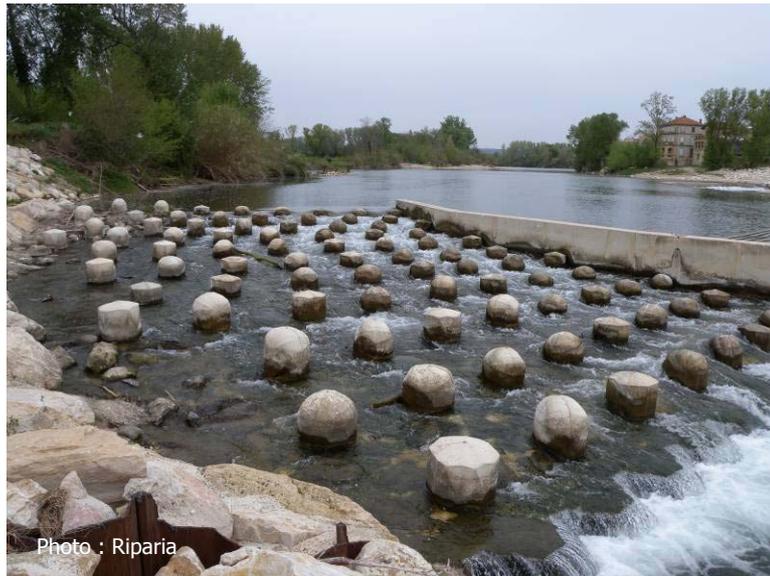
Photo 5 : Exemple de passe à poisson sur le Gardon, seuil de Remoulins. Elle permet le franchissement du seuil par l'Alose feinte (espèce cible retenue pour les calculs de dimensionnement), mais également la lamproie fluviatile, l'anguille et l'ensemble des espèces piscicoles présentes (source : MRM, Bulletin de février 2008).

Le seuil lui-même, également en enrochement, sera constitué d'une crête de 1.5 m de long puis d'une chute de 30% sur 5.70 mètres de longueur. Un enrochement de fond assurera la dissipation de l'énergie en pied de l'ouvrage.

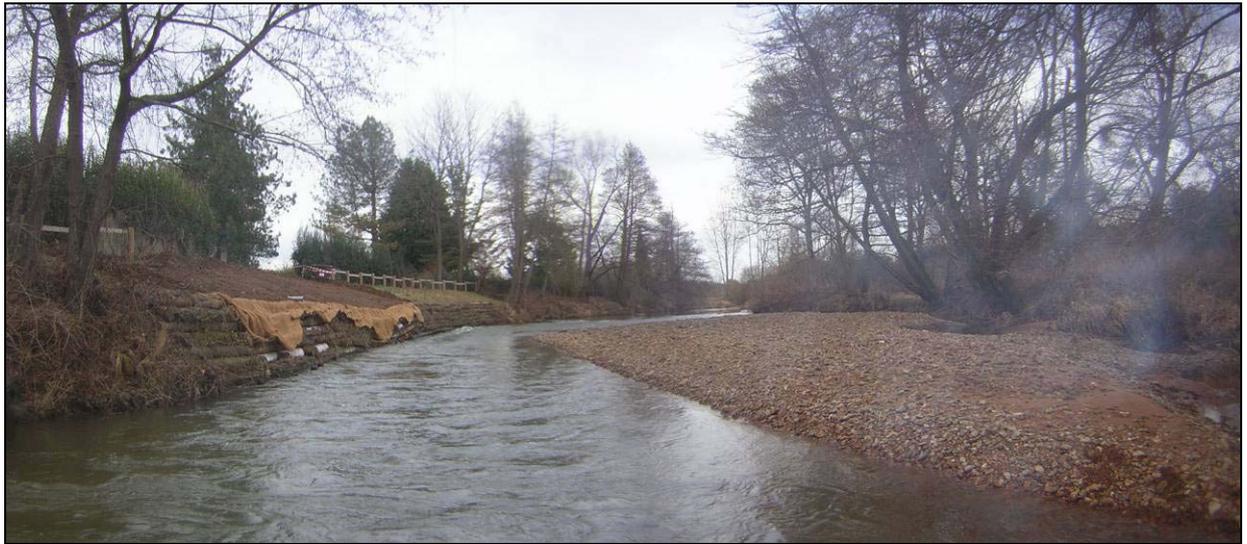
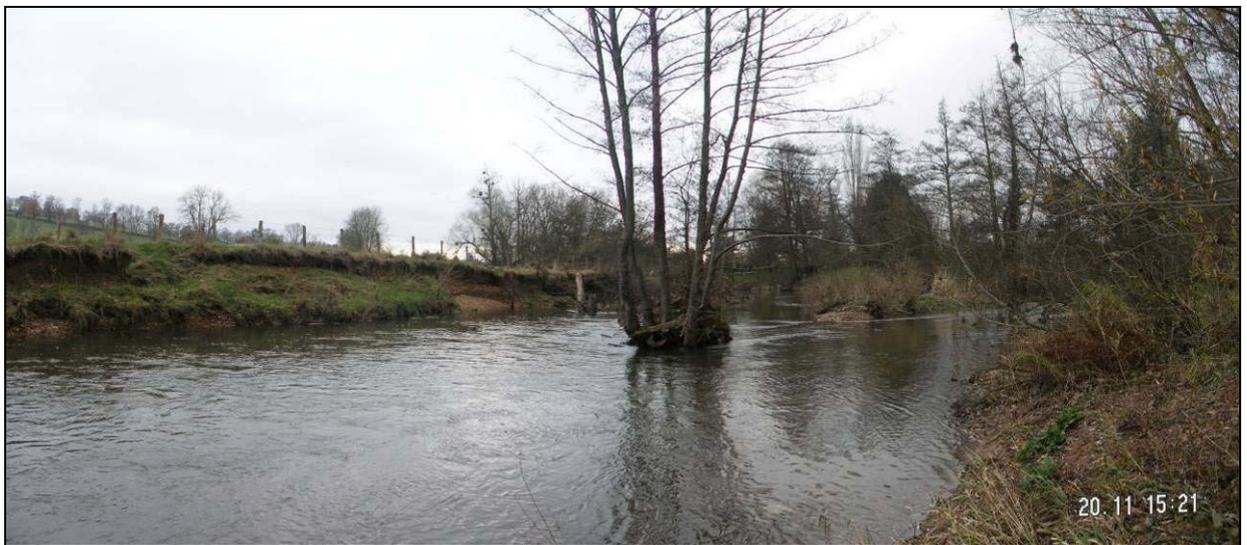
Photo 7 :

En haut : dynamique latérale du Sornin au droit d'une zone à enjeu à préserver : déplacement radical du lit en rive gauche du Sornin, au droit du camping ; noter la présence d'une zone humide en rive droite (ancien bras) ;

En bas : dynamique latérale du Sornin en amont du camping : déplacement radical du lit en rive gauche, zone humide créée en concomitance en rive droite.

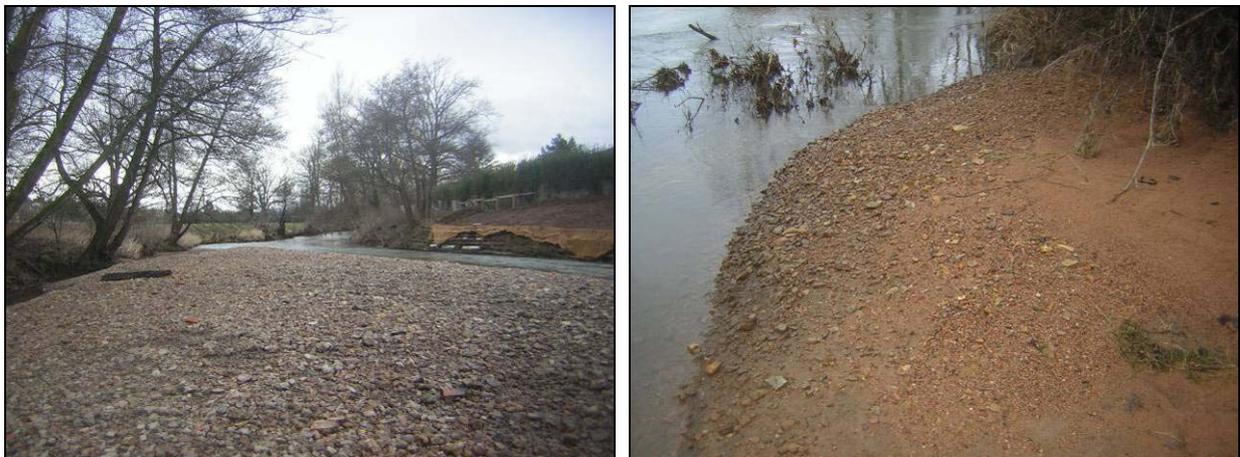
Photo 8 : Substrat grossier en amont du Sornin et substrat sableux dans la partie aval

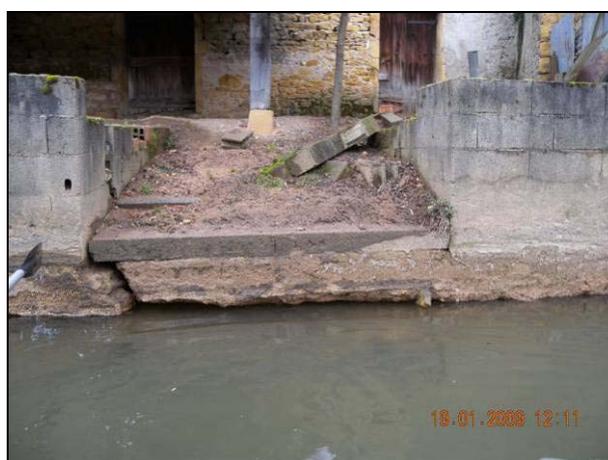
Photo 9 : situations à risque :

*1 – arbres déchaussés susceptible de basculer 2 – érosion proche du chemin
3 et 4 : ouvrages maçonnés déchaussés et fissurés*

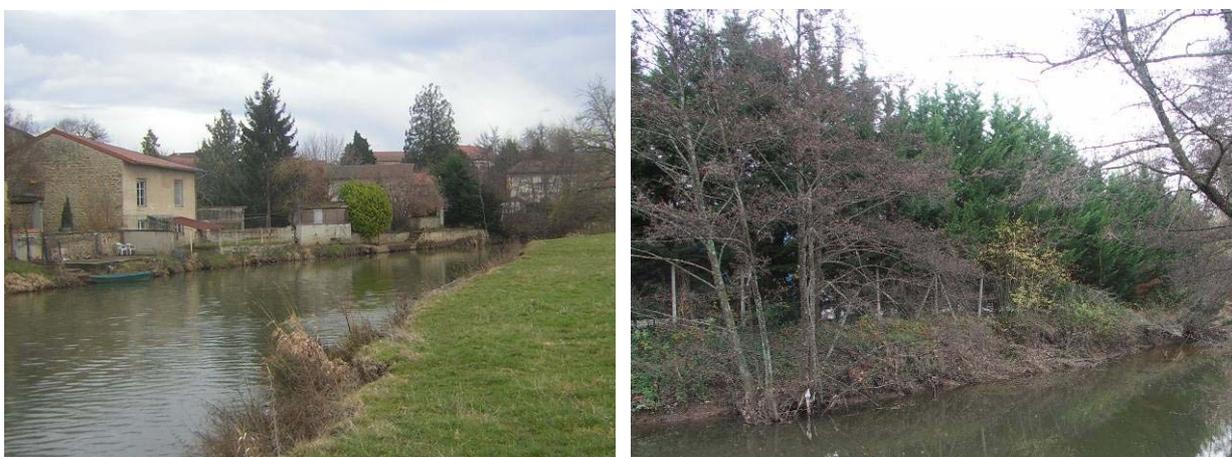
*Photo 10 : 1 - berges maçonnées inesthétiques et hétérogène, vue depuis la rive gauche du seuil ;
2 – Clôture basculée, résineux en haut de berge*

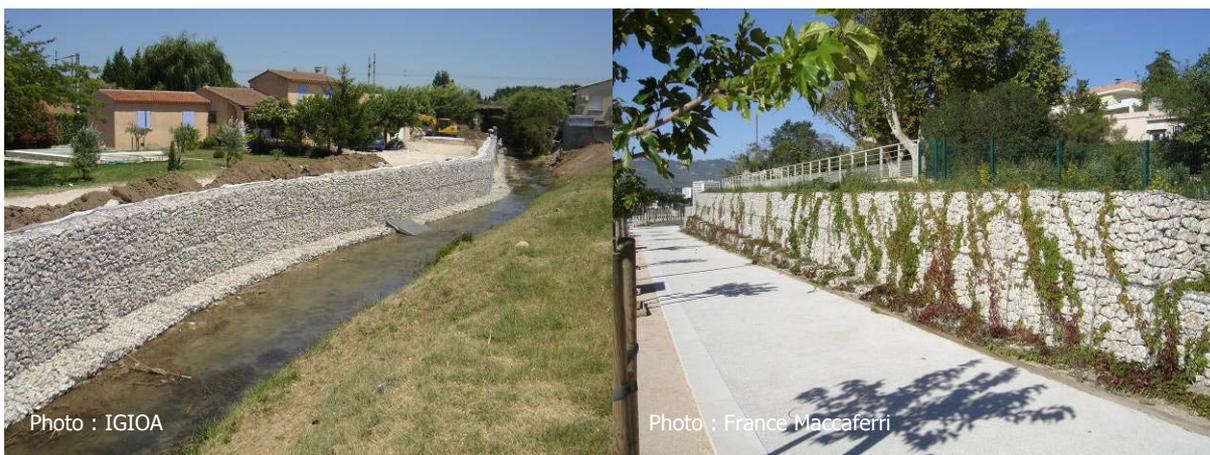
*Photo 11 : Exemple de réalisations en gabions ;
à droite, possibilité de végétalisation par des plantes rampantes*

La technique la mieux adaptée, qui assurera une tenue maximale dans le temps est la mise en œuvre de gabions boîte. Cette solution consiste à stabiliser les berges par des structures modulaires constituées d'éléments parallépipédiques en grillage double torsion, remplies de pierres, appelés gabions.

Cette solution est très fiable et bénéficie de nombreux avantages : monolithisme, capacité drainante, flexibilité, longévité, associés à une mise en œuvre facile.

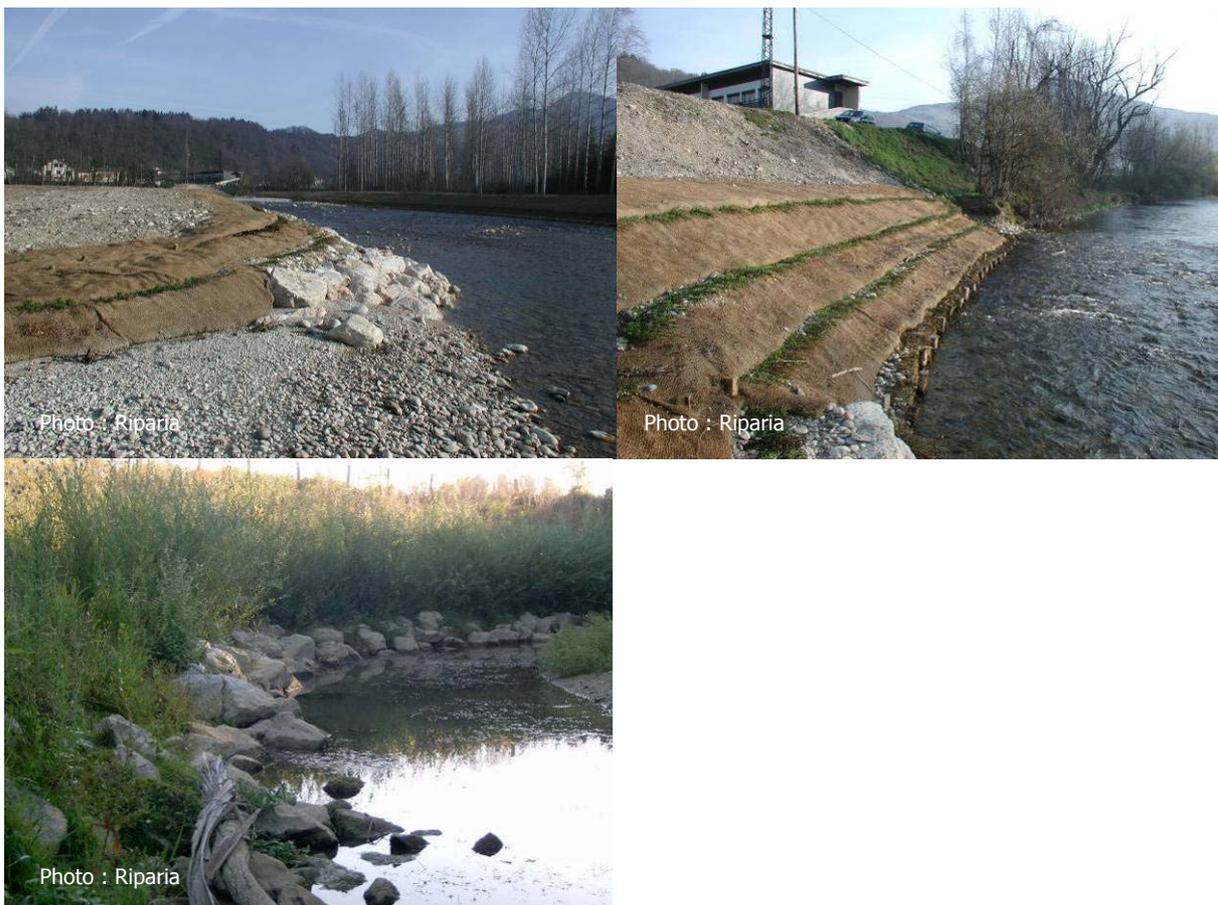
*Photo 12 : Exemples de réalisation à l'aide de techniques mixtes (enrochement en pied + lits de plants et plançons) et de techniques végétales (fascines de saule et lits de plants et plançons).
En haut : Le Guiers (38) ; en bas : La Lère à Réalville (82) après reprise de la végétation*

- Réutilisation des enrochements en place en pied de berge, afin d'assurer la liaison entre le mur de soutènement et la berge naturelle ;
- Remplacement des enrochements par une fascine de saules à l'aval ;
- Stabilisation du talus à l'aide de lits de plants et plançons.

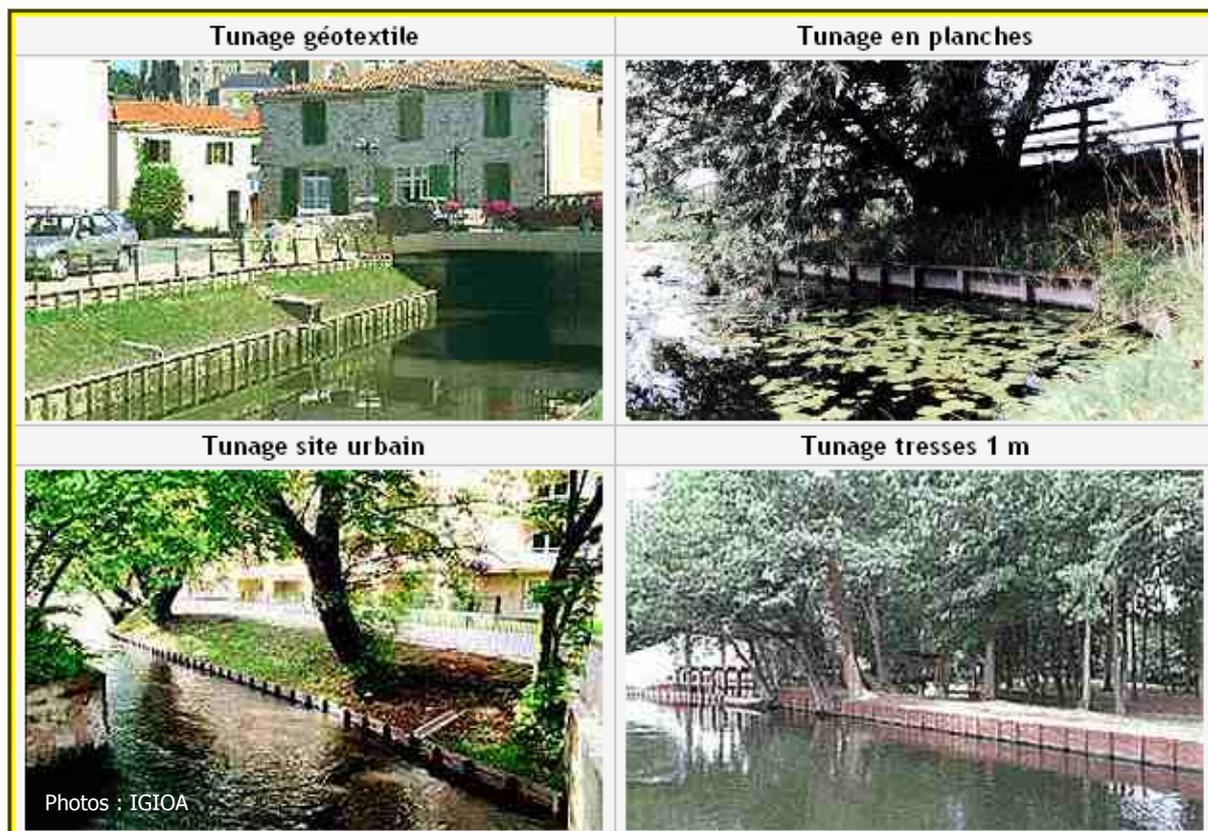
Photo 13 : Exemples de soutènement de berge à l'aide de tunage bois

La technique qui assure une meilleure intégration paysagère est le soutènement par tunage bois. Ce soutènement peut être réalisé de plusieurs façons : avec ou sans dispositifs d'ancrage, avec des pieux jointifs ou avec des pieux espacés liaisonnés par bardage en planches etc. ...

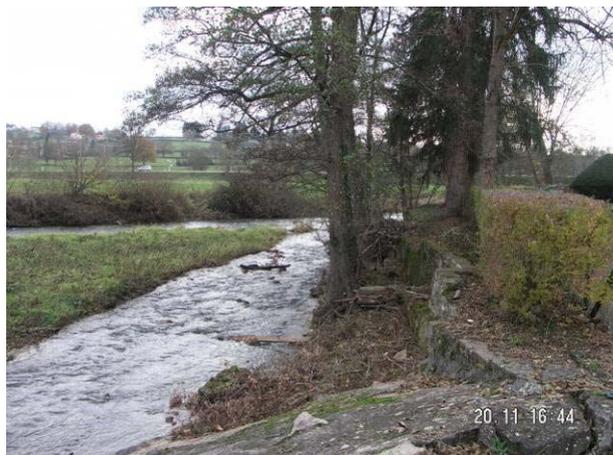
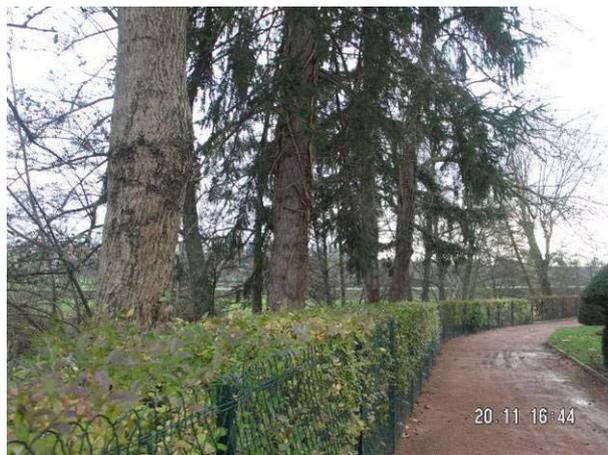
Photo 14 : Connexion parc-rivière à rétablir, de manière visuelle et pédestre

Le sentier rive droite au niveau du parc urbain nécessite également quelques adaptations :

- Assurer une réelle continuité aménagée du pont au seuil : actuellement, la berge est facilement accessible mais ces accès ne sont pas réellement aménagés ;
- Rétablir une connexion visuelle directe entre le parc et la rivière : la haie actuelle est remplacée par une barrière bois ajourée.

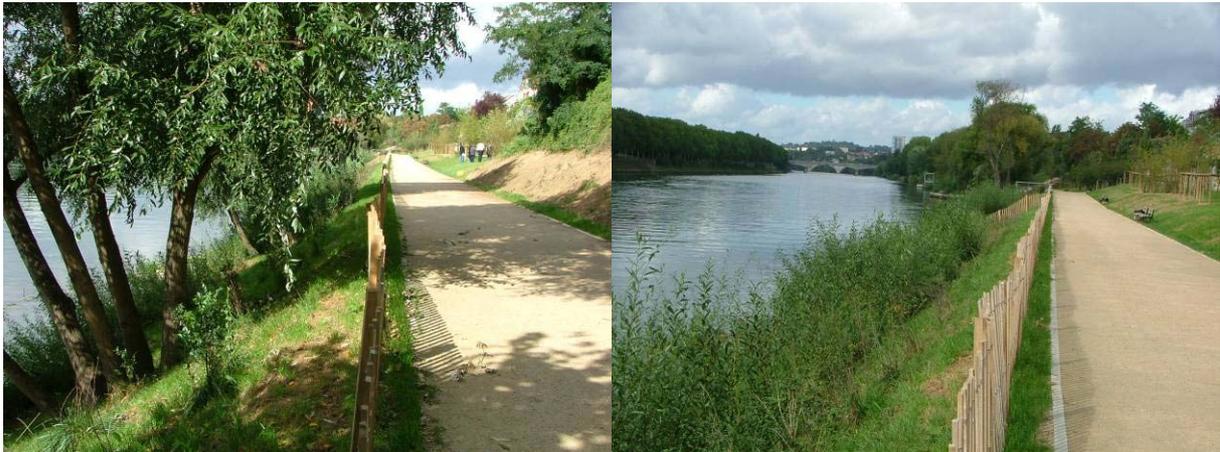
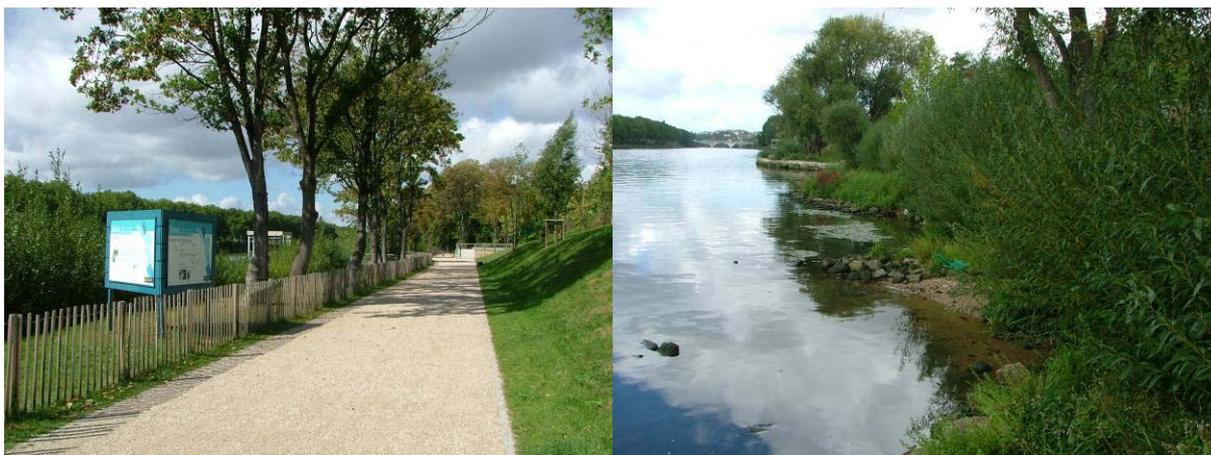
Photo 15 : aménagement des berges de Seine à Epinay-sur-Seine : 1 an après réception des travaux.

Les illustrations ci-dessous présentent un exemple d'aménagement de berge alliant renaturation écologique, protection contre l'érosion et aménagement paysager :
