# Étude bilan, évaluation et perspectives

## Contrat de Rivière Sornin et affluents

### *PHASE 2 - Rapport « État des lieux initial et final »*

Bureau d'étude CESAME

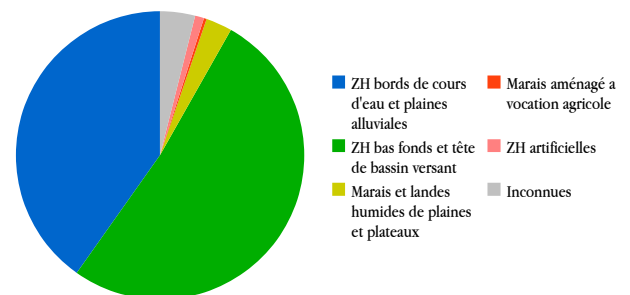
Figure 1 : Inventaire partiel des zones humides

Les différentes données disponibles ont été regroupées en fonction de la typologie SDAGE définissant 13 grands types de zones humides. Ces 13 types sont eux-mêmes divisés en plus de 30 sous-types de milieux. En 2005, les premières approches conduites faisaient état d'environ 1 000 ha de zones humides. En l'état actuel des connaissances (complément apporté en 2013 sur la partie Rhône par le Conseil Général), la surface totale connue à l'échelle du bassin versant est passée à 1 700 ha ce qui montre bien la nécessité d'affiner les inventaires à l'échelle locale pour mettre en place une stratégie de gestion cohérente à l'échelle du bassin versant.

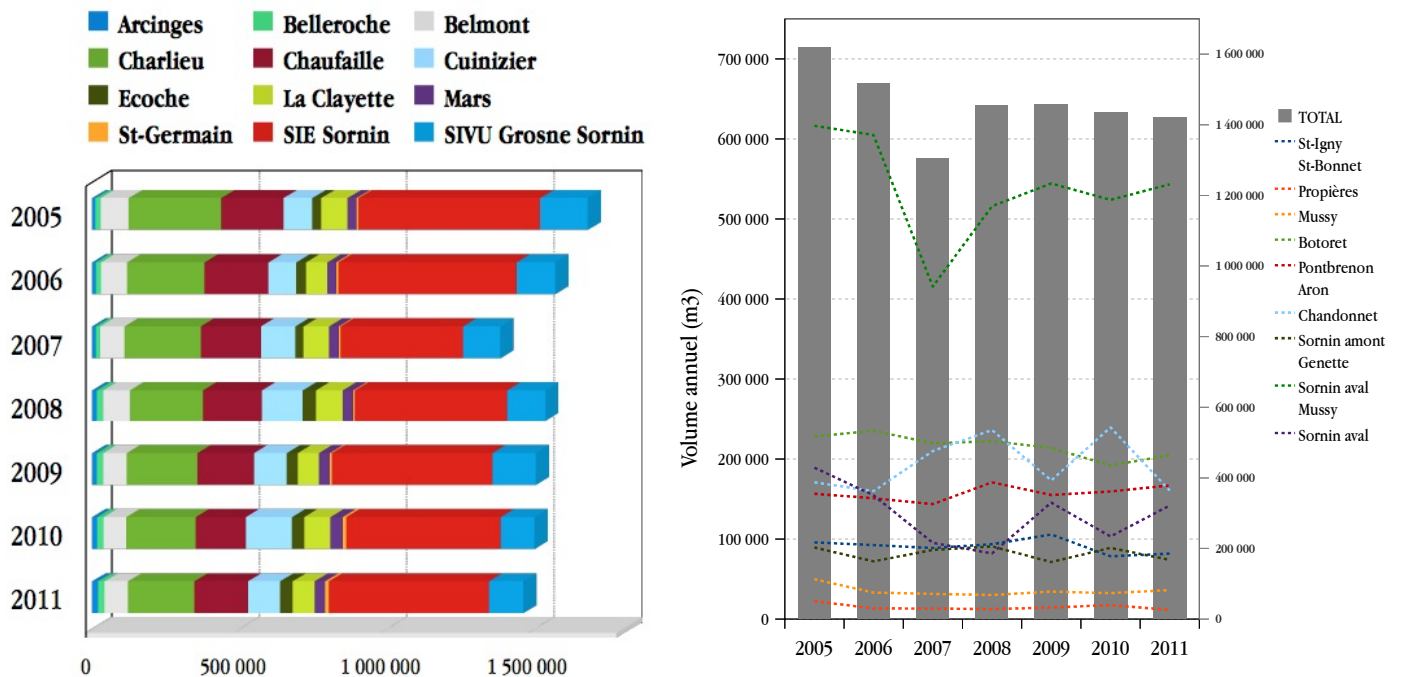
Figure 11 : Répartition des prélèvements annuels par gestionnaires AEP (à gauche) et évolution de ces prélèvements par bassin versant (à droite)

- ✗ les sources localisées sur les têtes de bassins versants granitiques des affluents rive gauche alimentent 48 captages depuis les arènes ou les fractures de la roche. C'est cette ressource qui fournit le SIVU des Grosnes et du Sornin, les communes de Mars, Arcinges, Ecoche, Cuinzier, Belmont-la-Montagne, la Clayette et même Charlieu en complément. Ces ressources superficielles sont très sensibles aux situations d'étiage du fait des faibles capacités de stockage du granite.
- ✗ Une résurgence de la nappe profonde de calcaire-colluvial alimente le Syndicat des eaux de la vallée du Sornin. Plus isolée des aléas climatiques de surface, elle présente un potentiel de production important même à l'étiage.
- ✗ La nappe alluviale du Sornin à Charlieu qui alimente 2 puits de forage pour le compte de la ville de Charlieu.

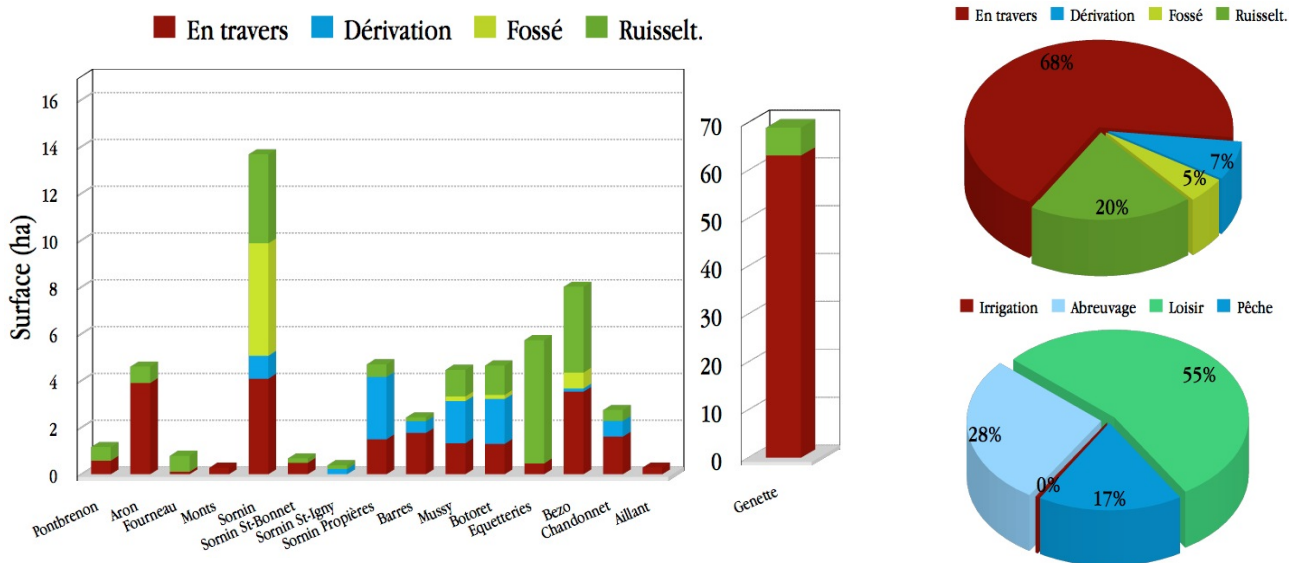
Figure 13 : Surface des plans d'eau par bassin versant (à gauche) et par mode d'alimentation (à droite en haut)  
Nombre de plans d'eau par type d'usage (à droite en bas)

- ✗ la taille moyenne est de 0,5 ha ce qui est relativement faible,
- ✗ la Genette concentre à elle seule 56% de la surface totale de plans d'eau sur son bassin versant qui ne représente que 9% du bassin versant du Sornin. Le Botoret et le Bezo sont ensuite les plus sollicités (30% du nombre total) mais avec des surfaces relativement faibles (10%).
- ✗ L'alimentation se fait majoritairement de manière directe (alimentation par un cours d'eau) car 48% des plans d'eau (68% des surfaces) sont situés en travers des petits cours d'eau de rang 1 ou 2. 25% sont alimentés de manière indirecte (par ruissellement depuis les versants ou par le biais d'un fossé).

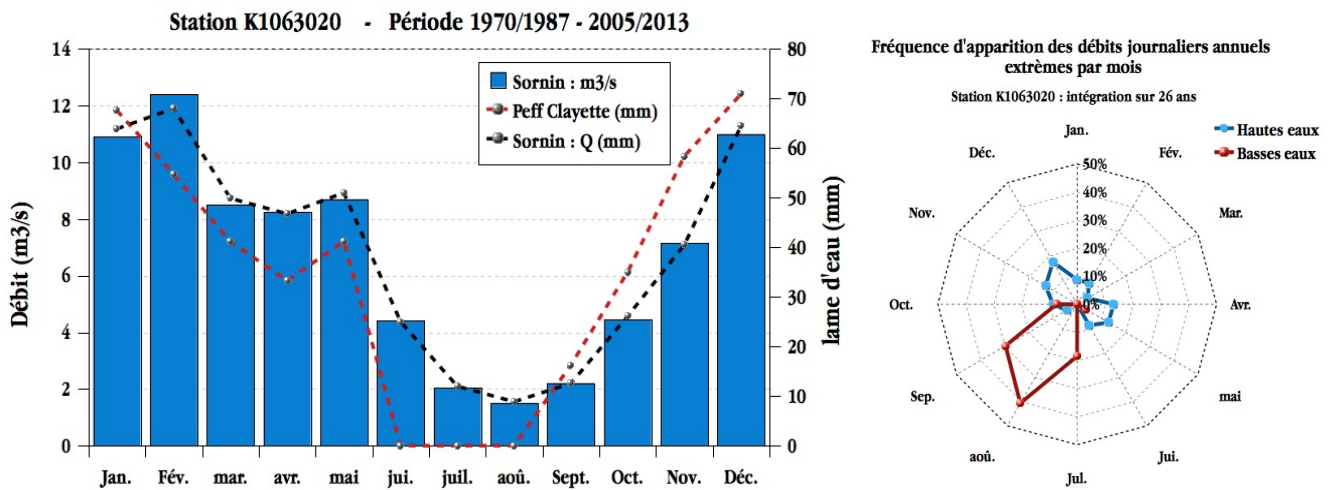
Le bassin versant du Sornin ne possède qu'une station limnimétrique en fonctionnement (station K1063020) située à Charlieu. Cette station est en fonctionnement depuis 1970 mais ne présente que 26 années exploitables suite à un arrêt de fonctionnement entre 1987 et 2005.

Station	Code	Bassin versant (km <sup>2</sup> )	Altitude station (m)	Période suivie	Débit (m <sup>3</sup> /s)		Débit spécifique (l/s/km <sup>2</sup> )		Q2 (m <sup>3</sup> /s)	
					Module	QMNA5*	Module	QMNA5*	QJ2	QIX2
Le Sornin à Charlieu	K1063020	457	265	26 ans	6,8	0,6	14,8	1,2	74,0	100,0

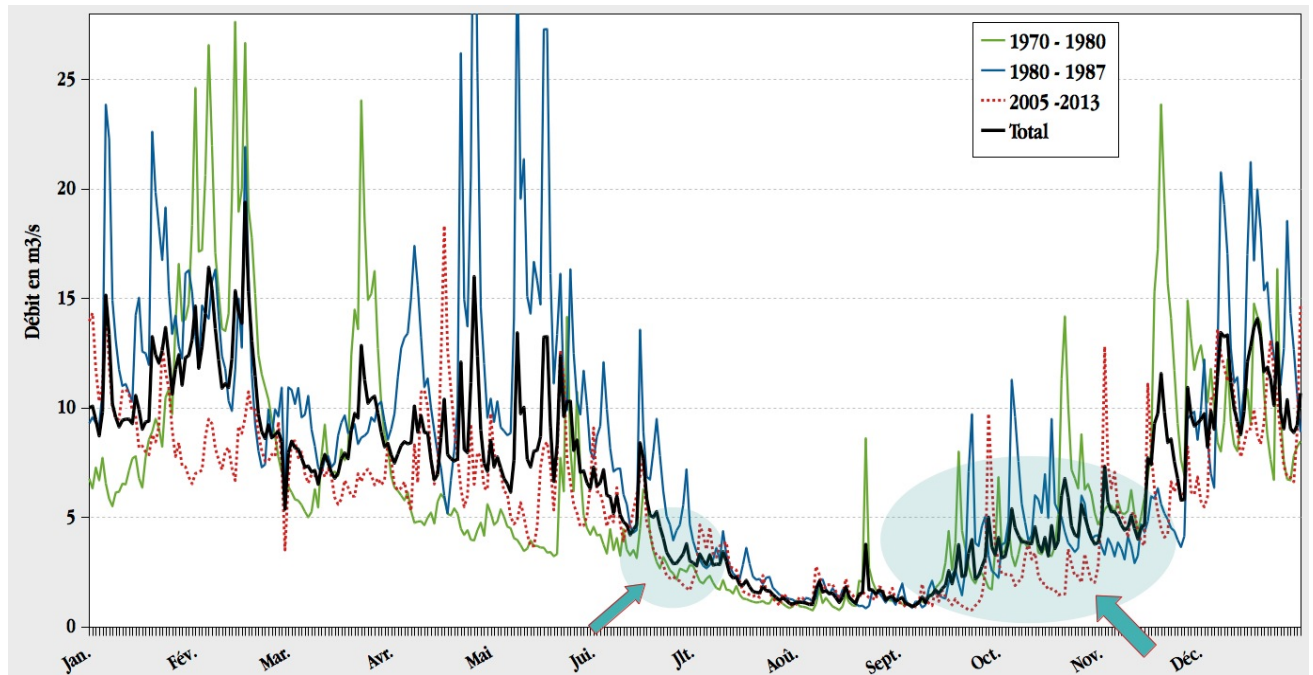
Figure 21 : Évolution des débits journaliers moyens

Sur un pas de temps annuel cette fois, l'évolution des débits journaliers moyens montreraient une tendance à la prolongation des débits d'étiage sur les 8 dernières années :

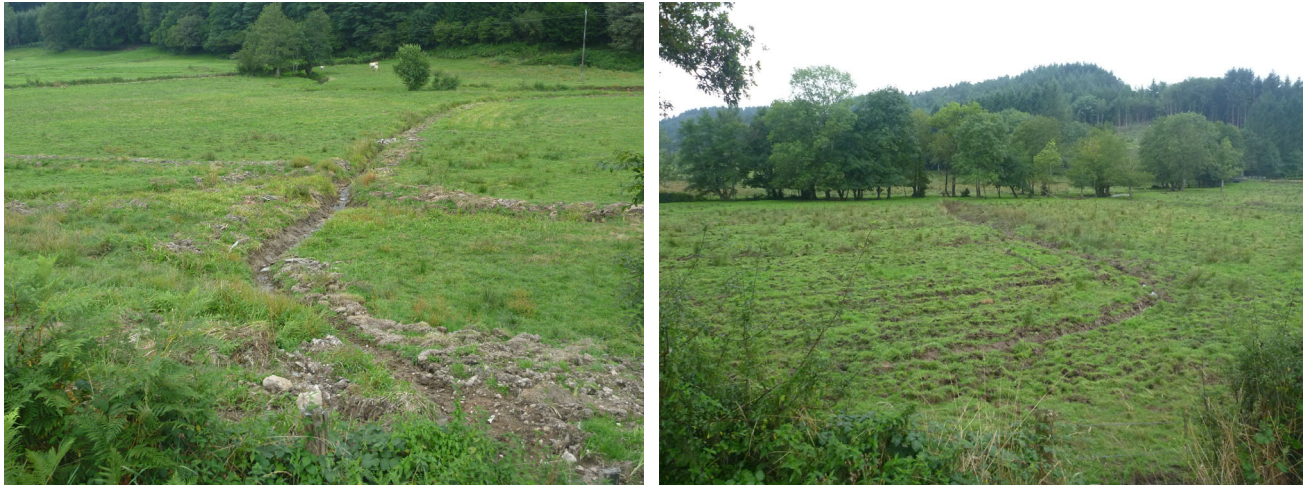
**Figure 24 : Drainage de prairies humides sur le Haut-Beajolais**

En accélérant la vidange de la réserve en eau contenue dans les sols, le drainage des zones humides altère les capacités de soutien d'étiage. Déjà en 2005, les données disponibles faisaient état d'un niveau de perturbation importants des zones humides connues et ceci même sur les têtes de bassin versant (34% des zones humides fortement impactées, 43% moyennement impactées).

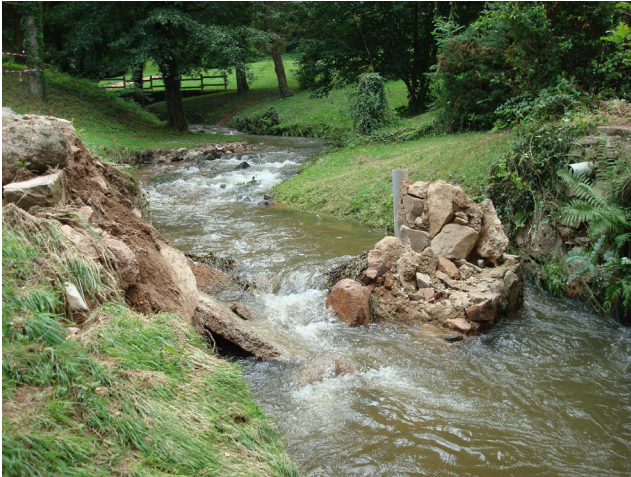
**Figure 32 : L'Aron au niveau du plan d'eau de Belmont**

- ✗ Le Sornin à Saint-Maurice-Le-Chateauneuf au niveau du Stade
- ✗ Le Sornin à Pouilly-sous-Charlieu au niveau de la voie ferrée et de la digue en rive gauche
- ✗ Le Sornin à Saint-Nizier-sous-Charlieu au niveau de la RD 4
- ✗ Le Sornin à Saint-Denis-de-Cabanne au niveau de la STEP et de l'entreprise ALTRAD
- ✗ L'Aron à Belmont-de-la-Loire au niveau de la passerelle piétonnière et du plan d'eau
- ✗ Le Chandonnet au niveau du Pont de Mars
- ✗ Le Bézo entre l'amont de la zone industrielle et la confluence avec le Sornin
- ✗ L'Aron à Ecoche au niveau d'une voie communale

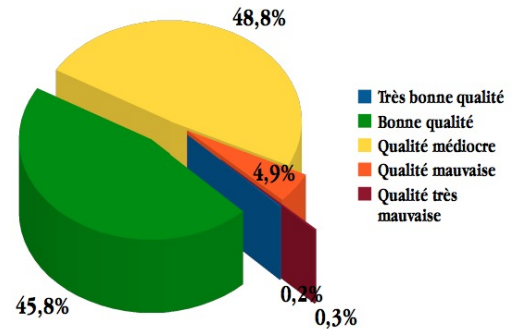
Figure 38 : Qualité des habitats aquatiques

La qualité est globalement meilleure sur les linéaires des affluents rive gauche (qui présentent des caractéristiques salmonicoles plus marquées), sur le Bézo et les Equetteries aval. Elle est médiocre sur la quasi totalité du linéaire du Sornin à l'amont de la Genette, sur la Genette et sur le Sornin aval.

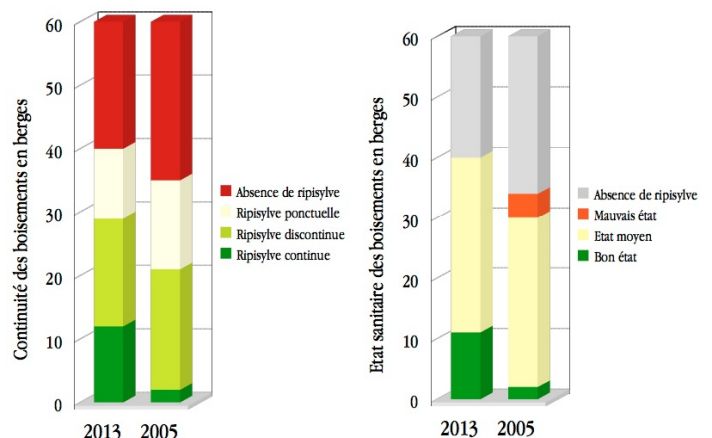
Figure 44 : Diagnostic de la ripisylve sur 30 points du bassin versant

- × une tendance à l'amélioration de l'état des boisements associée aux travaux de restauration de ripisylve mis en œuvre dans le cadre du Contrat.
- × une situation qui reste encore majoritairement dégradée avec de nombreux tronçons ne présentant que peu ou pas de ripisylve.

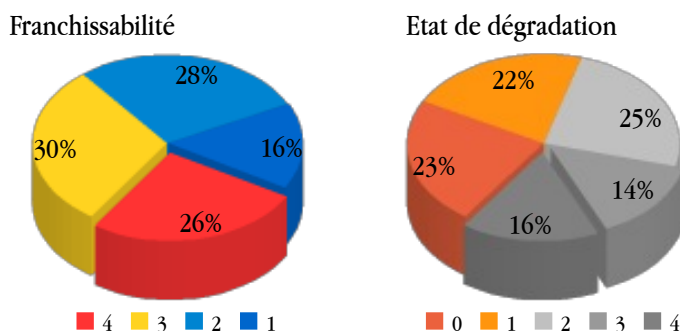
Figure 53 : Franchissabilité (2013) et état de dégradation (2005) des ouvrages  
Source : RGEO+ 2005 et ONEMA 2009

- x 1 : franchissabilité permanente pour tous les individus
- x 2 : franchissabilité permanente pour les individus les plus vigoureux seulement
- x 3 : franchissabilité temporaires pour les individus les plus vigoureux seulement
- x 4 : totalement infranchissable

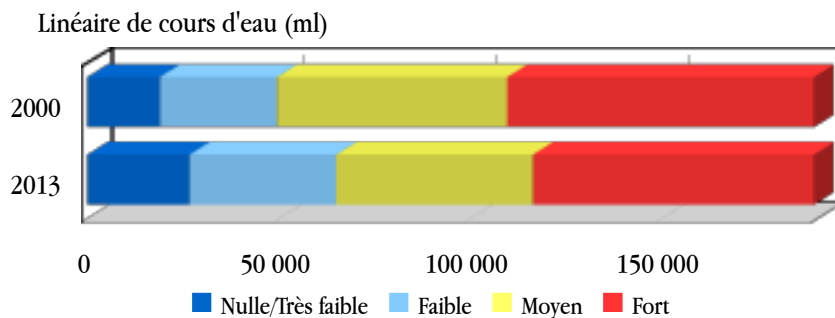
Figure 54 : Altération de la continuité piscicole sur le Sornin

En faisant abstraction des seuils sur le Botoret qui sont privés (cours d'eau classé, travaux à la charge du propriétaire) et en considérant que les travaux pourront être menés à terme avant la fin du Contrat, ce sont environ **31 km de cours d'eau** qui seront reconnectés avec l'exutoire du bassin versant (26,5 km sur le Sornin aval directement reconnectés avec la Loire, 1,5 km sur le Chandonnet, 3 km sur le Botoret). Ce constat est cependant à nuancer car l'aménagement du seuil SB 119 dans Charlieu a été remis en cause après la validation finale de l'étude d'aménagement technique (un avis ultérieur de l'hydrogéologue agréé a été déposé dans le cadre de l'étude des périmètres de protection de captage de Charlieu). En amont de l'aménagement du seuil, un complément d'étude est donc nécessaire. En considérant que ce seuil ne sera pas aménagé d'ici la fin du Contrat, le linéaire de cours d'eau reconnecté à la Loire reste encore important : **environ 10 km**.
